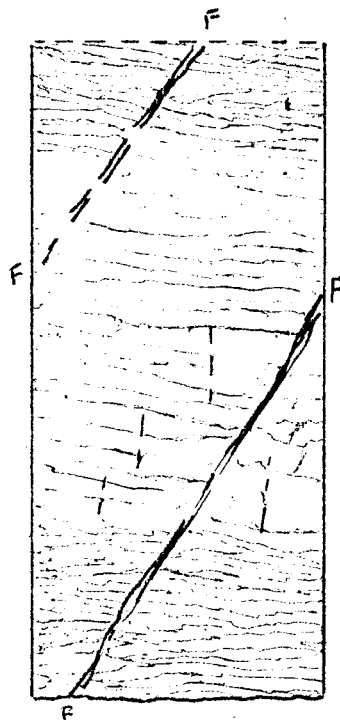
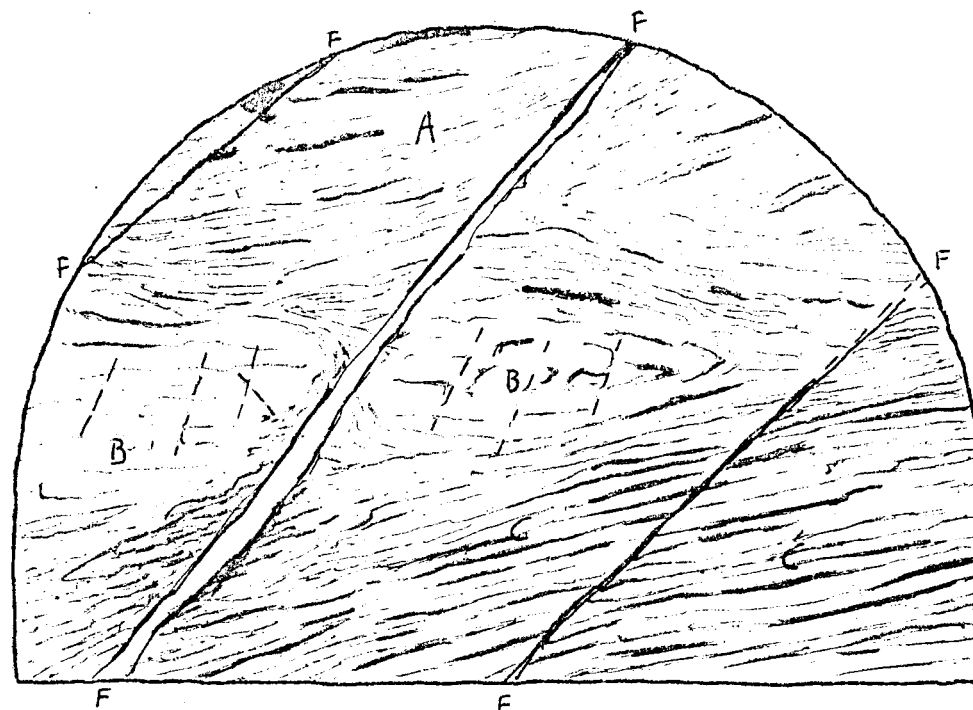
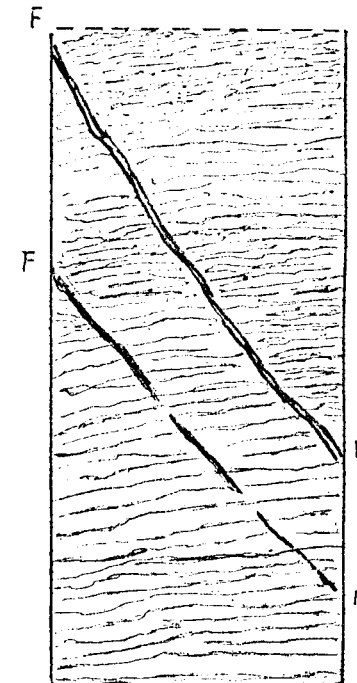
- La zona A è caratterizzata da materiale fogliettato per intensa tettonizzazione
- Presenza di un settore più compatto e rigido nella parte centrale del fronte
- Nella zona inferiore del fronte (contr. C) si ha una stratificazione con spessori dell'ordine del dm e inclusioni calcitiche lungo i giunti

scistosità netta nel settore A - poco evidente nel settore B -

fratture faglie subparallele a modesto rigetto, talora beanti -

- Diaclasi di secondaria importanza nelle zone B

inclusioni calcite secondaria lungo i giunti di scistosità, soprattutto in prossimità delle fratture, in percentuale di circa 12%

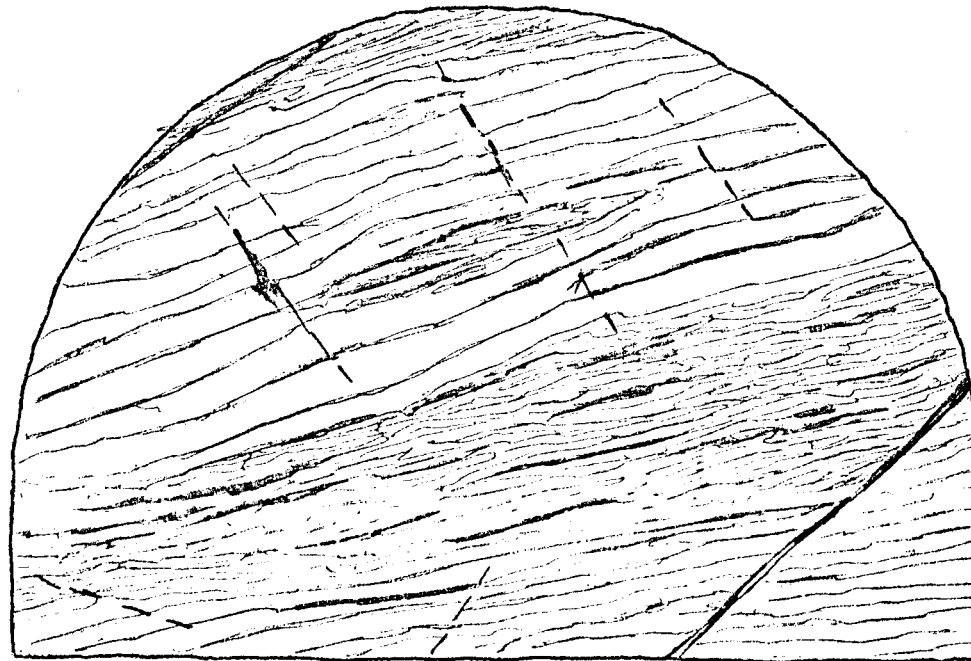
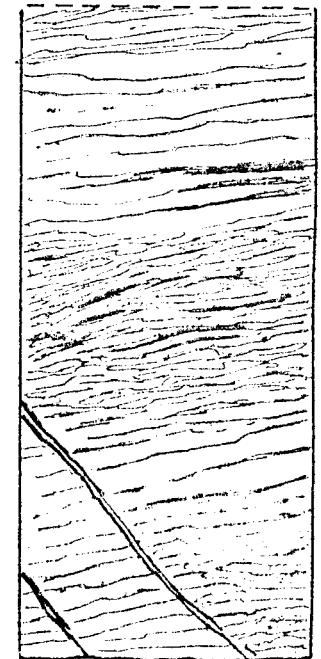
-Diverse caratteristiche strutturali tra la parte superiore del fronte, caratterizzata da una stratificazione abbastanza uniforme, e la parte inferiore, il cui materiale risulta intensamente laminato.

scistosità poco evidente per giunti di scistosità serrati nella parte sup. del fronte, marcata nella parte inf. →  
fratture numerose diaclasi subparallele nella parte superiore del fronte.

inclusioni calcite secondaria  $\approx 12\%$

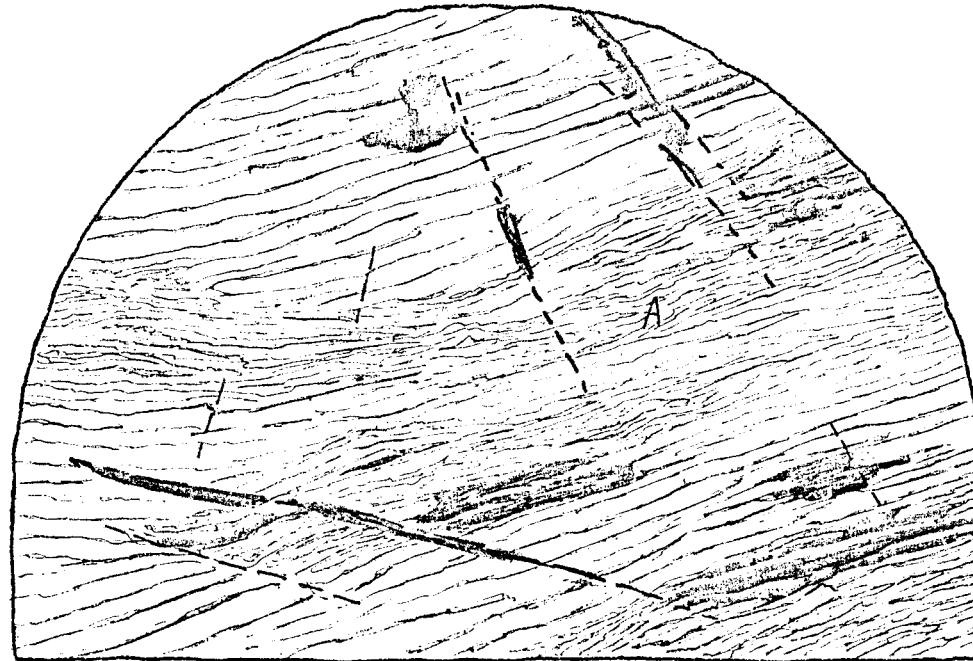
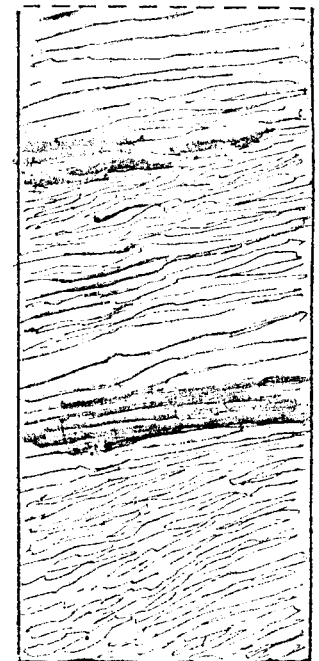
- Continuità delle caratteristiche litologiche e strutturali rilevate nella sezione precedente.
- In particolare accentuazione (zona A) della laminazione e presenza di numerose diaclasi

fratture diaclasi con inclusioni filoniane di calcite

inclusioni calcite  $\approx 15\%$

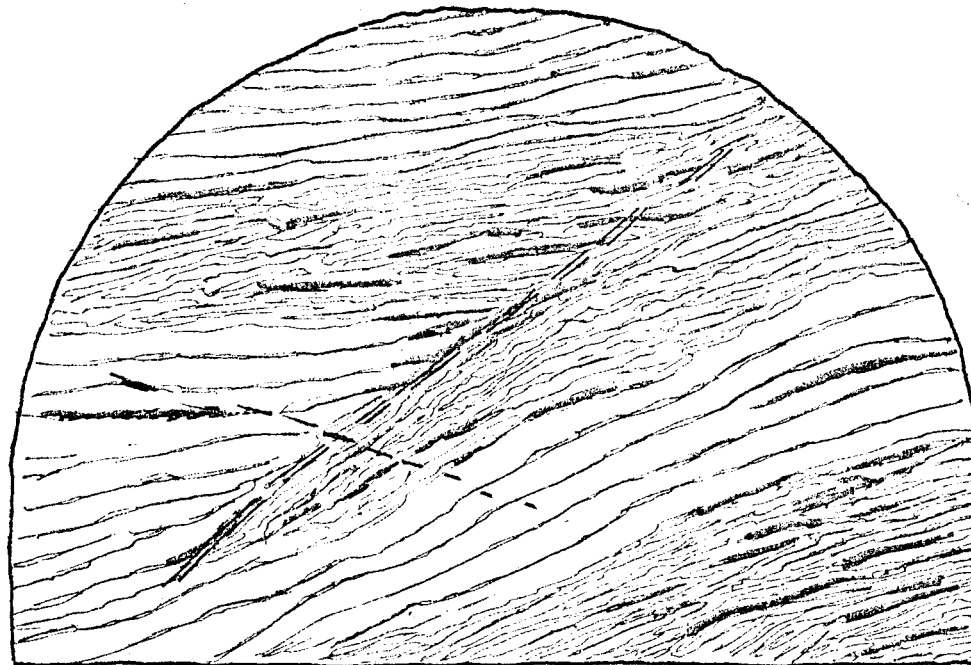
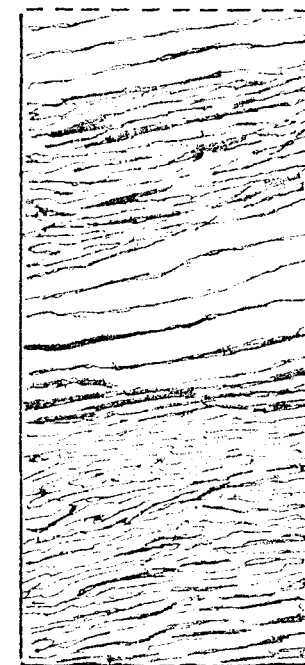
- Caratteristiche litologiche analoghe a quelle della sezione precedente.
- Discordanza di giacitura tra la parte superiore e la parte inferiore del fronte causata da dislocazione del materiale lungo un piano di frattura

fratture Faglia poco evidente ad andamento trasversale rispetto all'asse della galleria

inclusioni calcite secondaria, in lenti lungo i giunti di scistosità, ≈ 10%

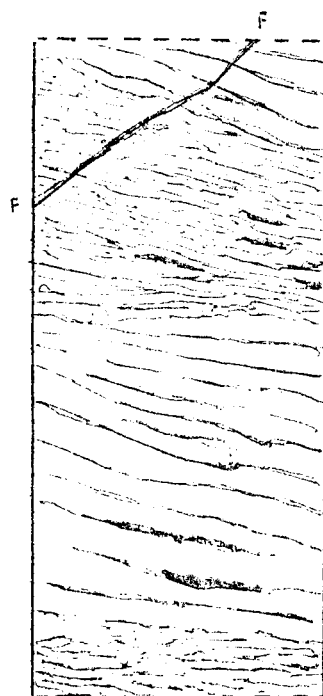
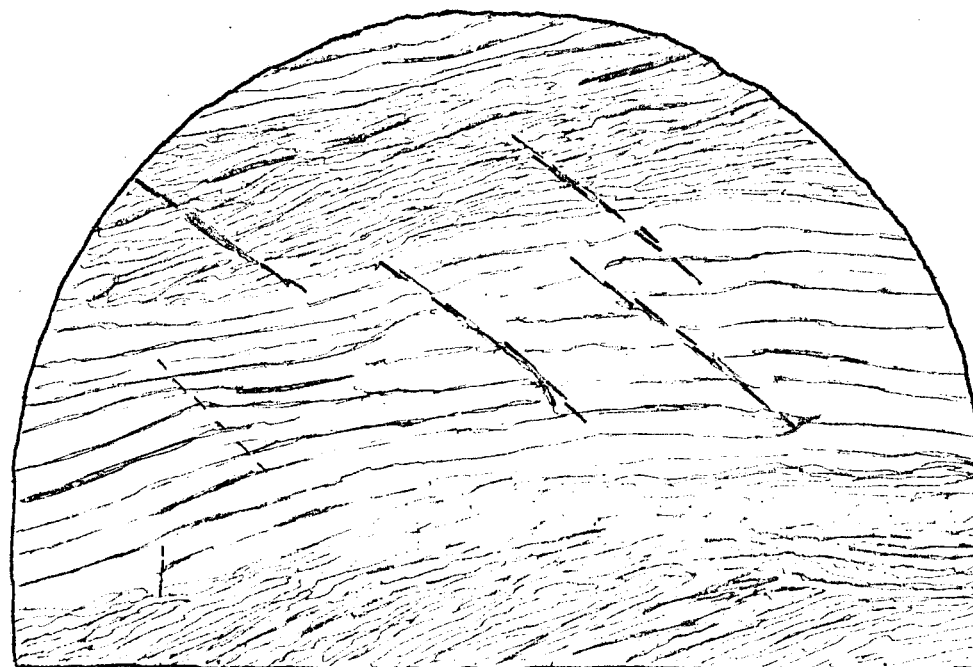
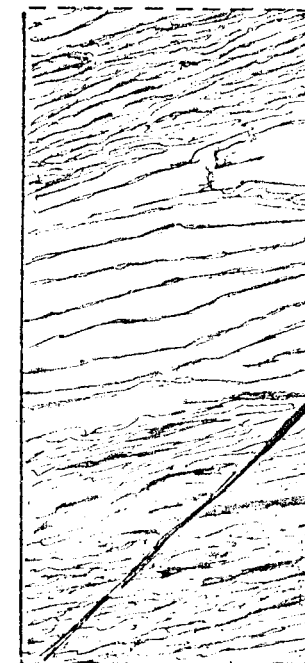
- Alternanza di livelli in strati di alcuni dm. con livelli di materiale fogliettato con giunti di scistosità marcati ad andamento caotico.
- Numerose diaclasi, rilevabili soprattutto nei livelli stratificati a causa di una maggiore rigidità.

scistosità Poco evidente nei livelli rigidi - Netta nelle zone fogliettate

fratture Continuità di giacitura delle faglie e delle diaclasi con quelle rilevate nelle precedenti sezioni

inclusioni calcite secondaria  $\approx 8\%$

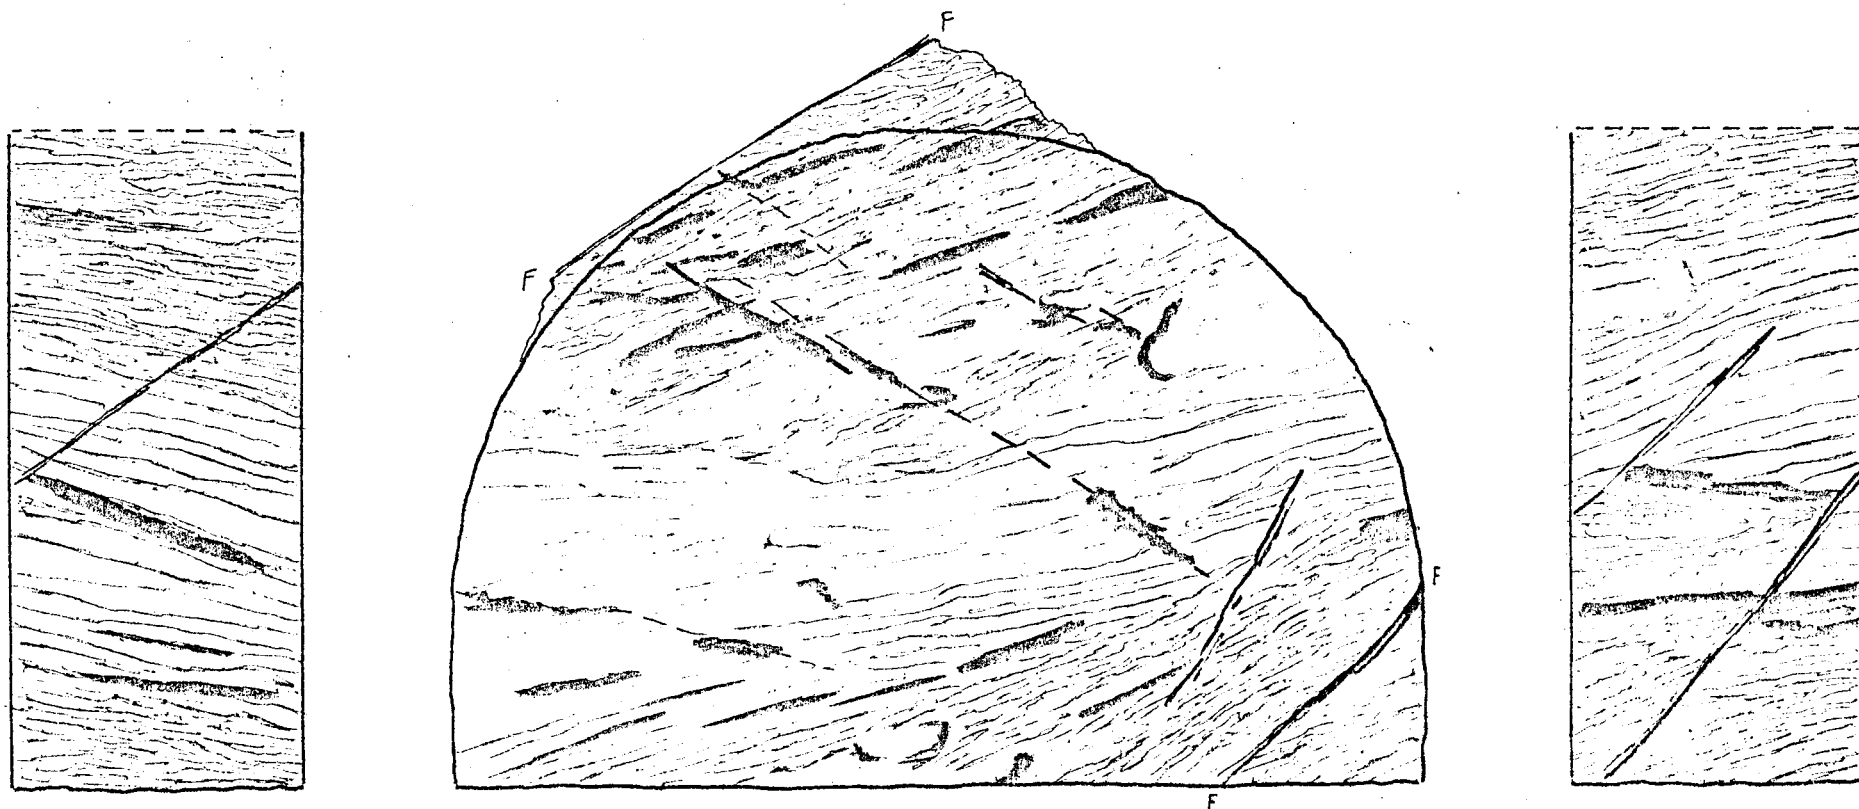
- L'intero fronte è caratterizzato da materiale intensamente fogliettato, con netti giunti di scistosità e frequenti inclusioni di calcite secondaria, diviso in grossi blocchi da numerose diaclasi che intersecano le faglie già rilevate nella precedente sezione.
- Rilascio in calotta.

scistosità netta con patine grafitiche lungo i giunti di scistosità.

fratture Due sistemi di faglie con giacitura ortogonale.

inclusioni calcitiche soprattutto lungo i piani di frattura  $\approx 10\%$

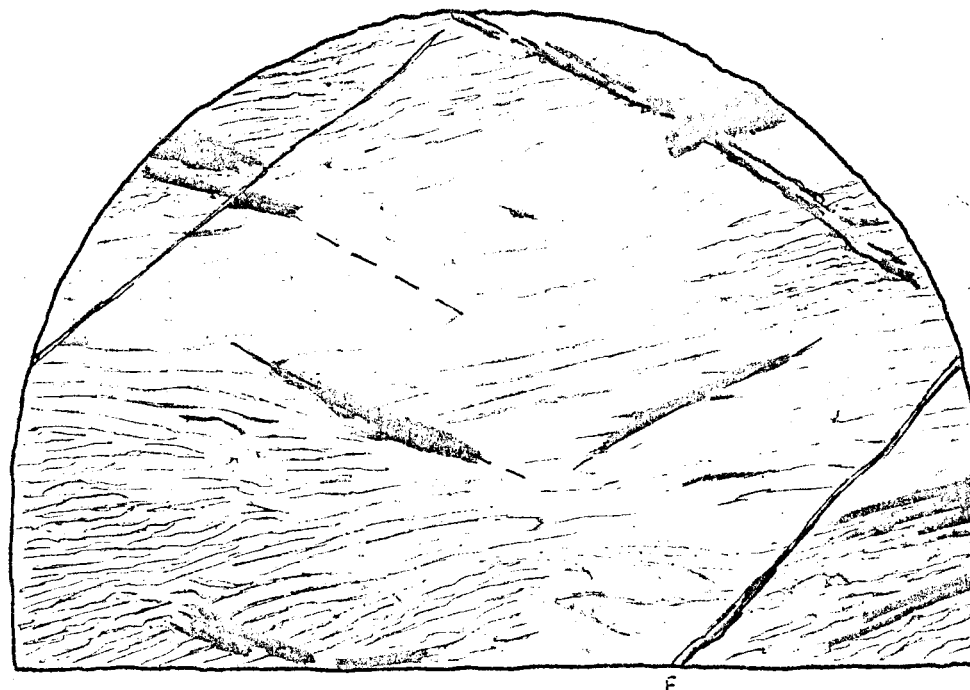
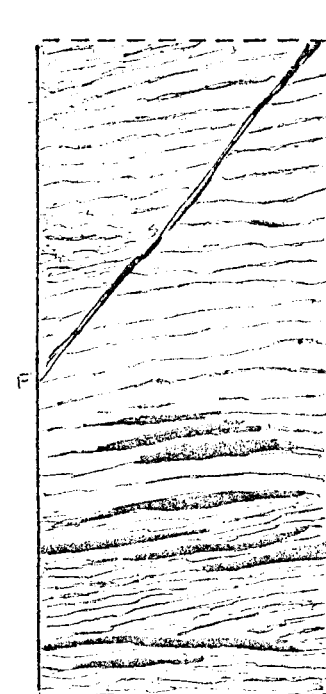
-Caratteristiche strutturali simili a quelle rilevate nelle precedenti sezioni, con alternanza di livelli più rigidi, a stratificazione di alcuni dm, con livelli di materiale fortemente laminato

scistosità in genere abbastanza netta

fratture numerose fratture con riempimento di calcite -

inclusioni calcite secondaria circa 10%

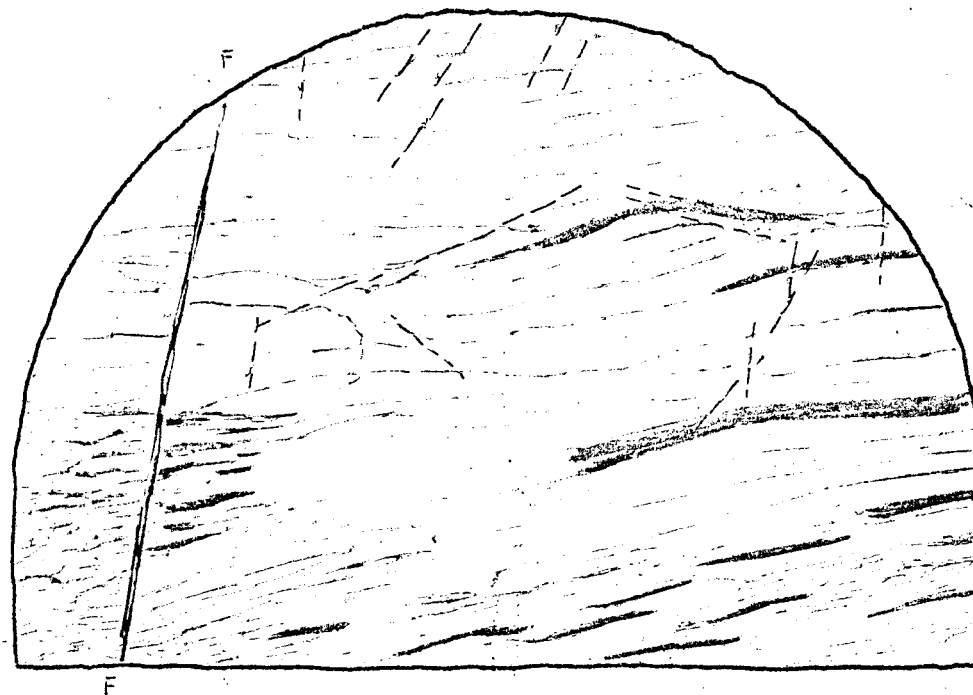
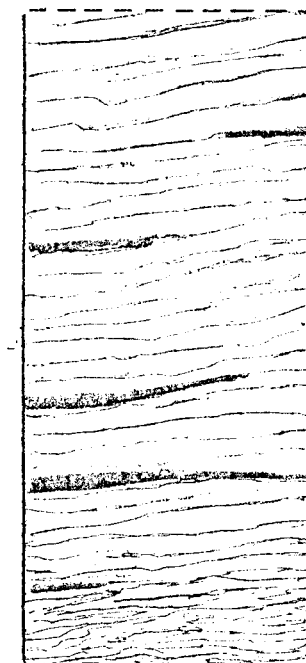
Come nelle sezioni rilevate in precedenza  
con diminuzione del materiale fogliettato.  
Nella parte superiore del fronte sono presenti  
numerosi leptoelasi che dividono il materiale  
in blocchi

scistosità poco evidente

fratture continuità di giacitura rispetto  
alle sezioni precedenti

inclusioni calcite secondaria  $\approx 10\%$

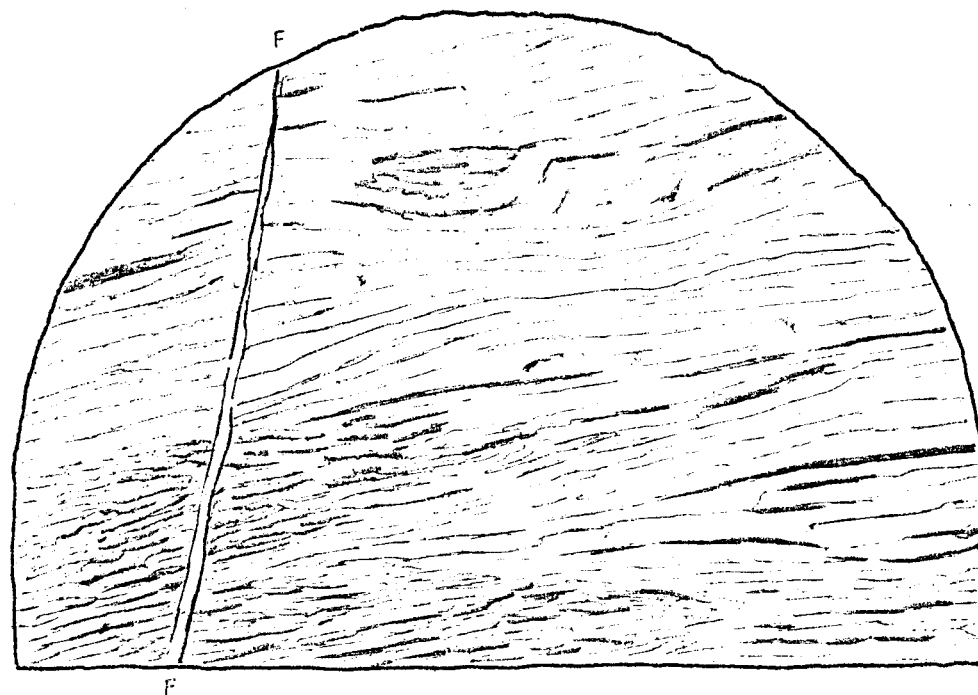
- Continuità delle caratteristiche litologiche e strutturali rispetto alla sezione rilevata precedentemente
- Aumento delle inclusioni calcitiche nel settore inferiore in prossimità della faglia

scistosità Marcata nella porzione in basso a Sx del fronte con livelli graditici lungo i giunti  
fratture continuità di giacitura rispetto alla sezione precedente

inclusioni calcitiche in lenti di modeste dimensioni lungo i giunti di scistosità,  $\approx 15\%$

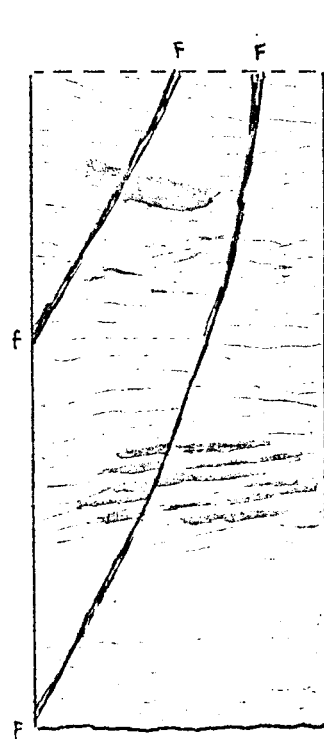
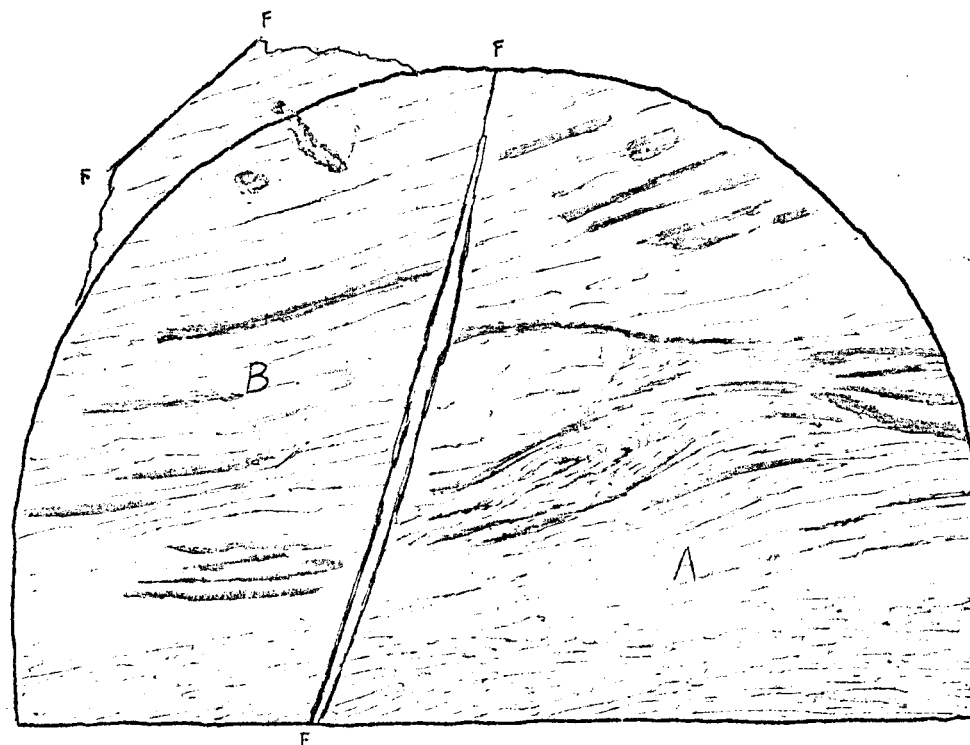
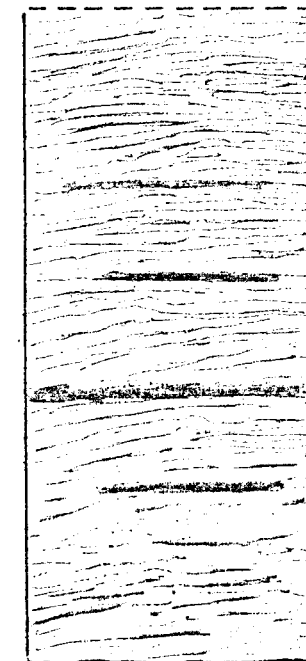
- La zona A è caratterizzata da materiale intensamente laminato e tagliettato con patine grafitiche lungo i piani di scistosità e numerose inclusioni calcitiche soprattutto nella parte centrale del fronte.
- Nella zona B si notano invece strati più regolari di alcuni dm di spessore.
- Rilascio in calotta.

scistosità Evidente nella zona A, poco marcata nella zona B

fratture longitudinali, a modesto rigetto

inclusioni calcite secondaria  $\approx 15\%$

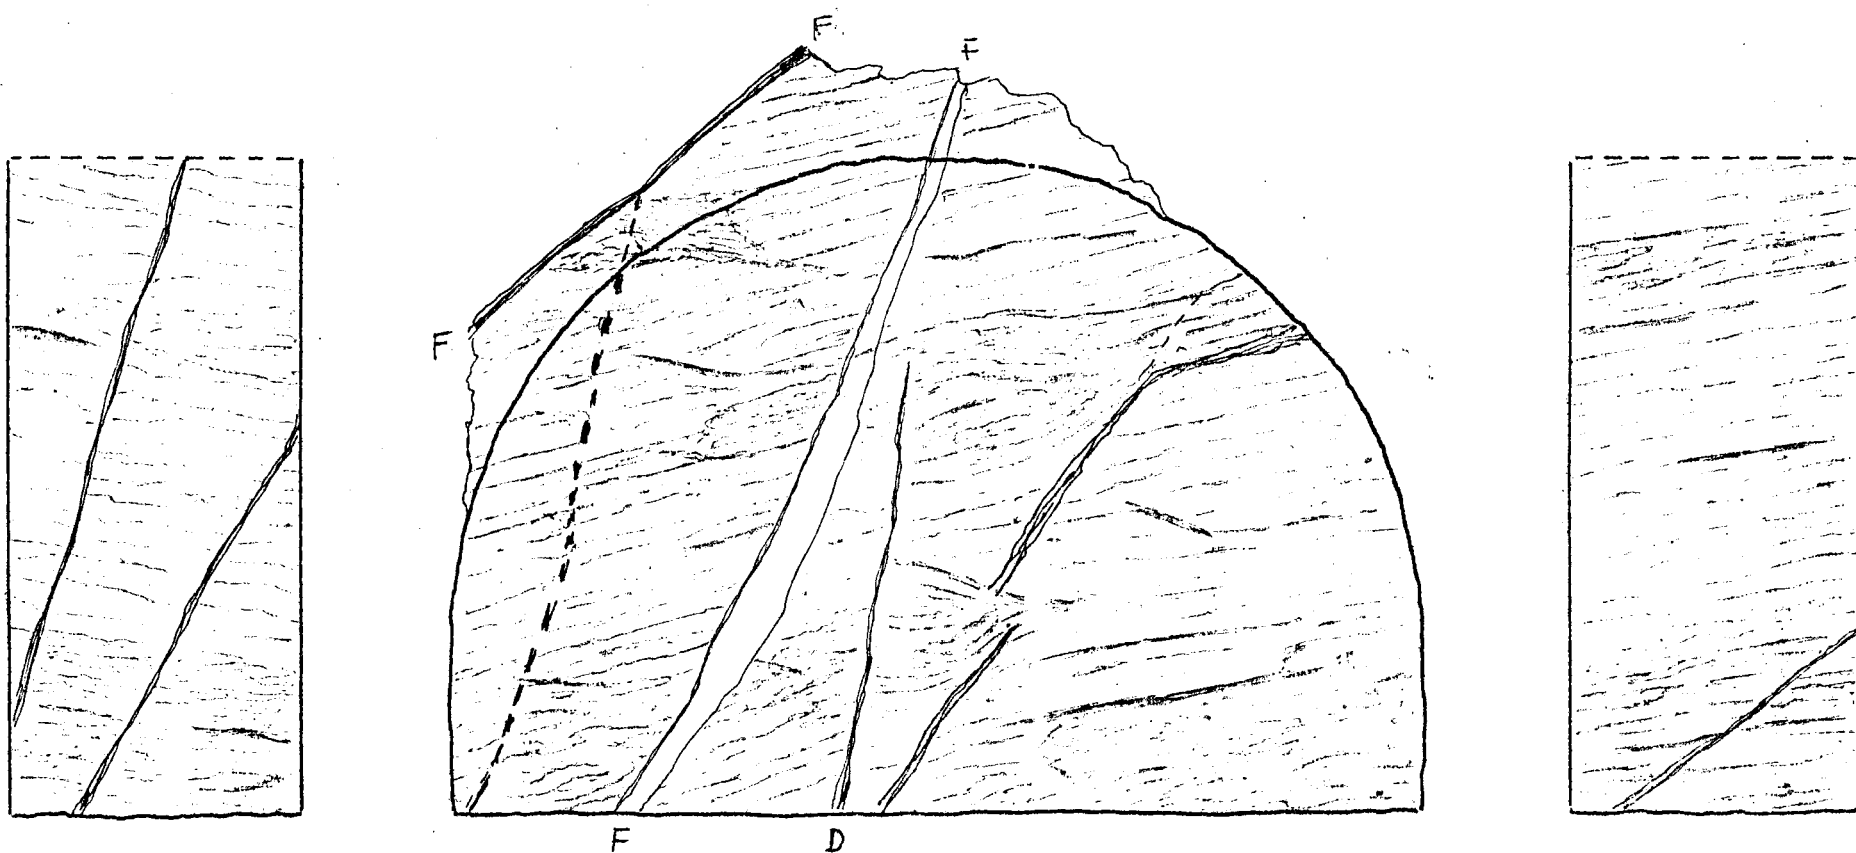
Comparso di un numero notevole di fratture nel senso longitudinale della galleria che intersecandosi col sistema di faglie al riolamento generale già riscontrato, sezionano il fronte a grandi scaglie con tendenza al distacco delle medesime.

fratture longitudinali, faglie non continue, tendenza di giacitura rispetto alle sezioni precedenti

inclusioni calcite  $\approx 15\%$

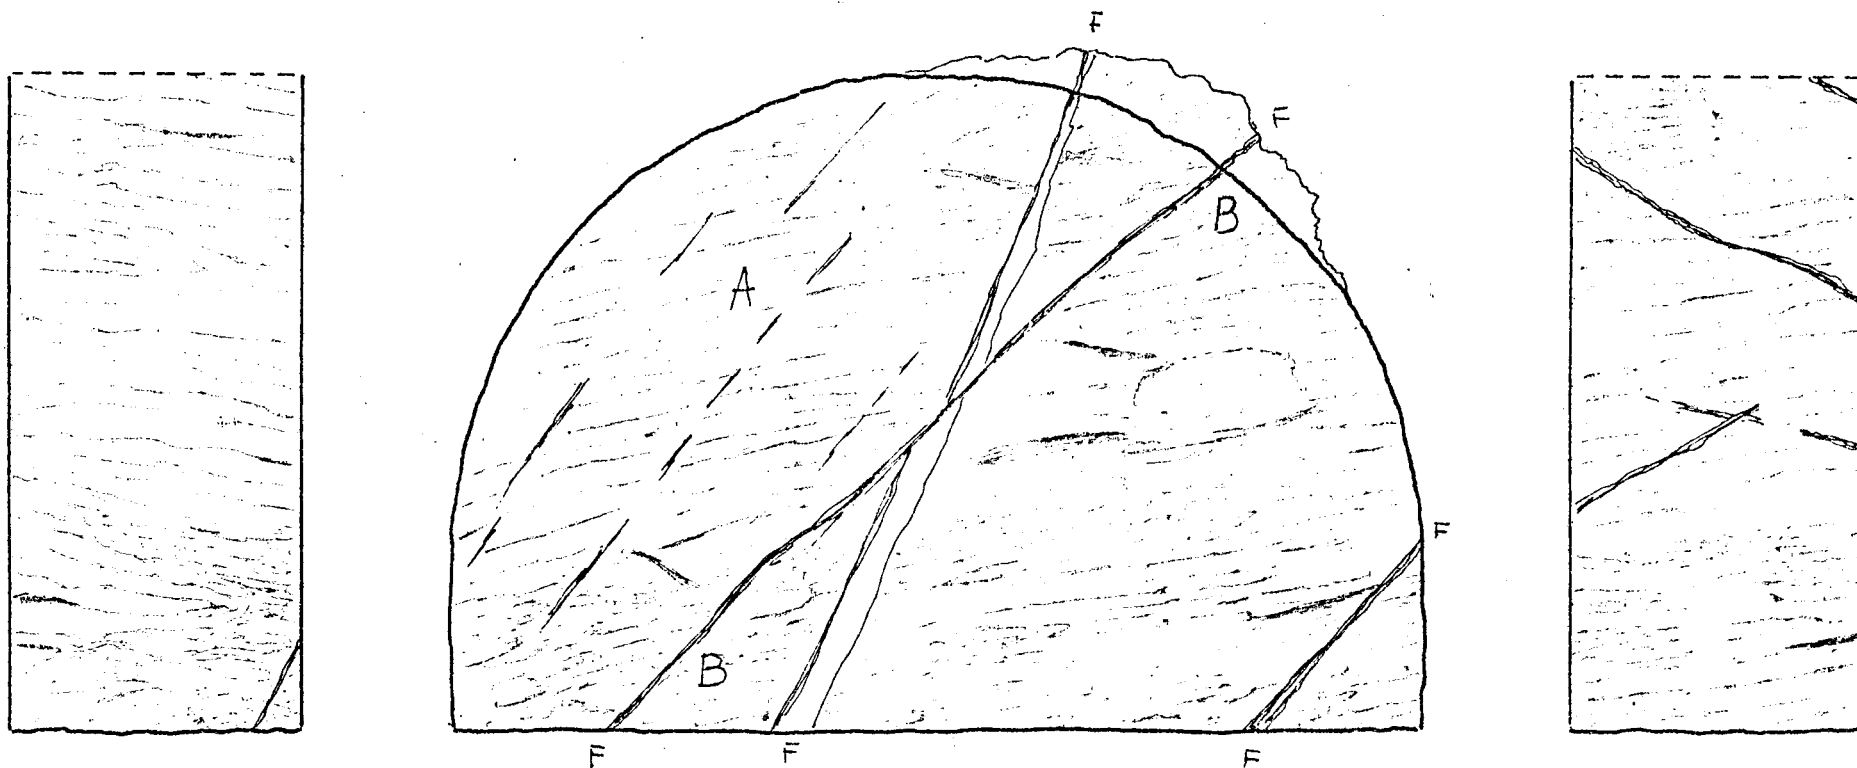
Differenti caratteristiche strutturali del materiale delle zone A e B.

- Nella zona A è possibile notare una più regolare stratificazione con scarse inclusioni calcitiche.
- Le zone B sono caratterizzate da una intensa tettonizzazione con conseguente laminazione del materiale e maggior frequenza di inclusioni calcitiche in sottili venature lungo i giunti di scistosità e in fratture secondarie.

scistosità marcata nella zona A

fratture Persistere dei due sistemi di fratture già rilevati nella sezione precedente.

inclusioni calcite secondaria  $\approx 10\%$   
Patine grafitiche lungo i giunti di scistosità.

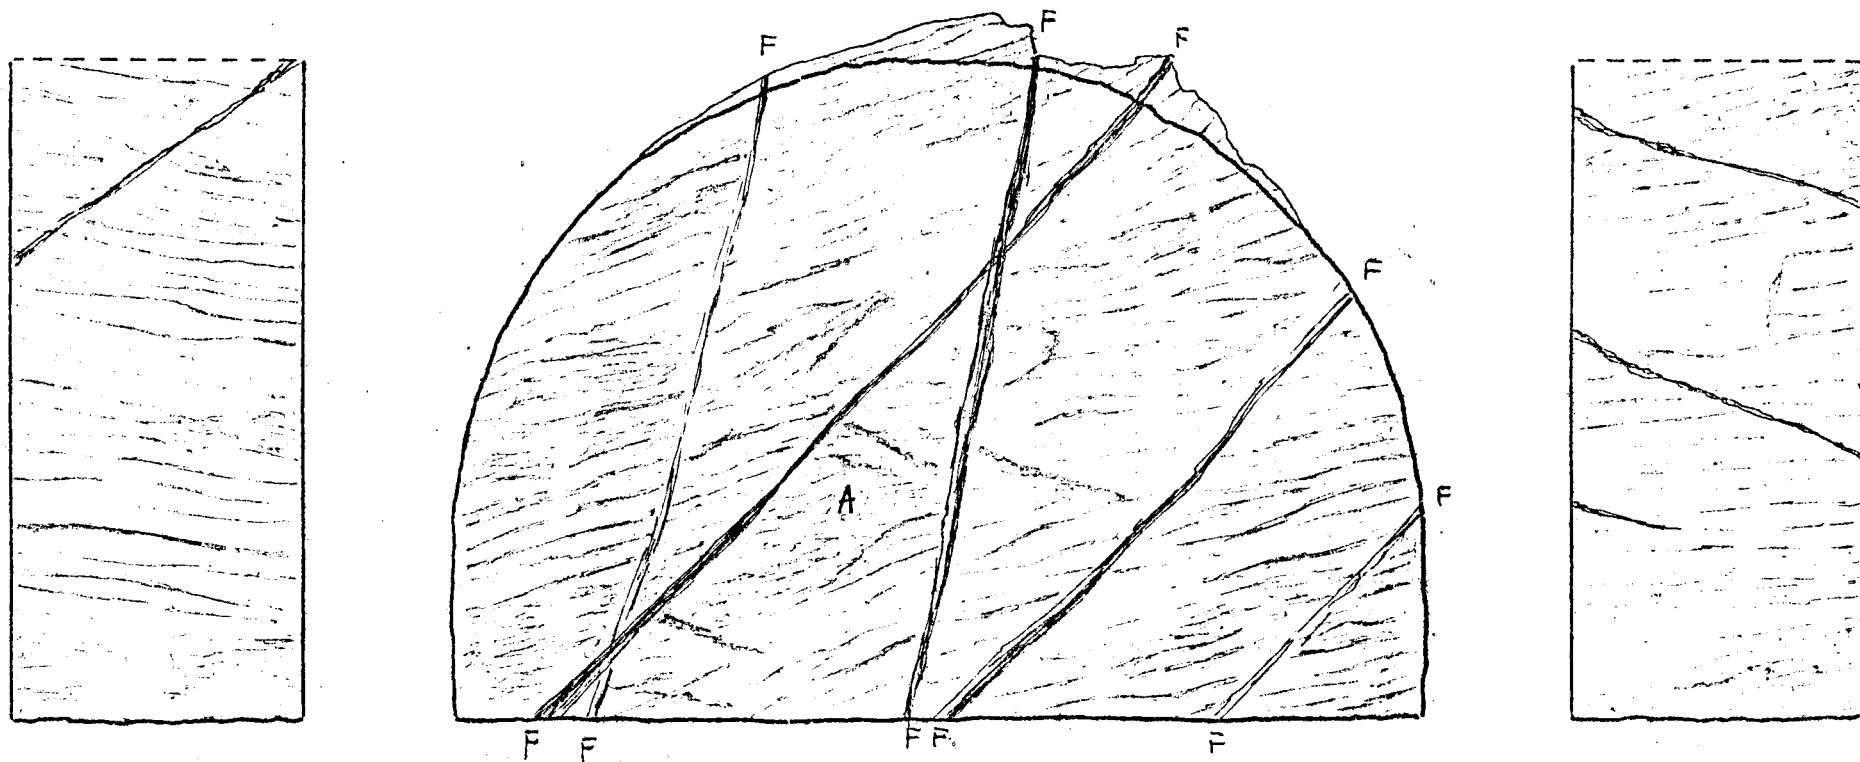
Permanendo le caratteristiche litologiche, variano notevolmente quelle strutturali per l'intersecarsi di due sistemi di faglie con conseguente riduzione del materiale in blocchi cuneiformi.

scistosità marcata con netti giunti

fratture Intersezioni di superfici di frattura determinate dalla comparsa di fratture longitudinali (rispetto all'asse galleria) che tagliano le faglie del sistema già rilevato.

inclusioni di calcite prevalentemente nella zona A

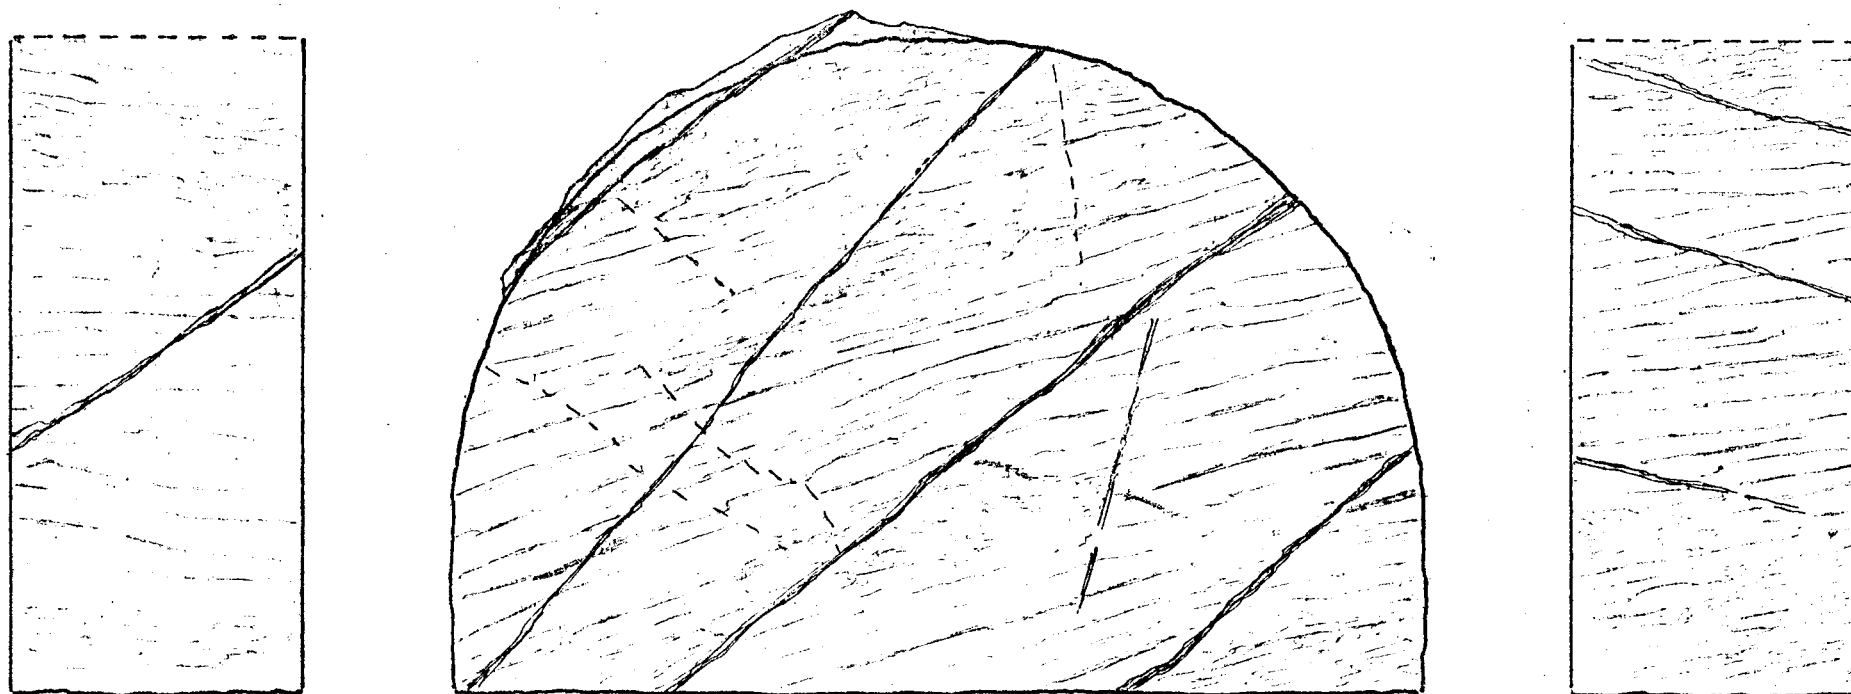
L'intero fronte è caratterizzato da una situazione litologico strutturale analoga a quella riscontrata nella zona B della sezione di rilievo precedente. Le aree a forte laminazione risultano trascurabili rispetto all'area totale della sezione di scavo.

scistosità poco evidente

fratture Le faglie conservano la medesima giacitura della sezione precedente.

inclusioni di calcite secondaria  $\approx 5\%$

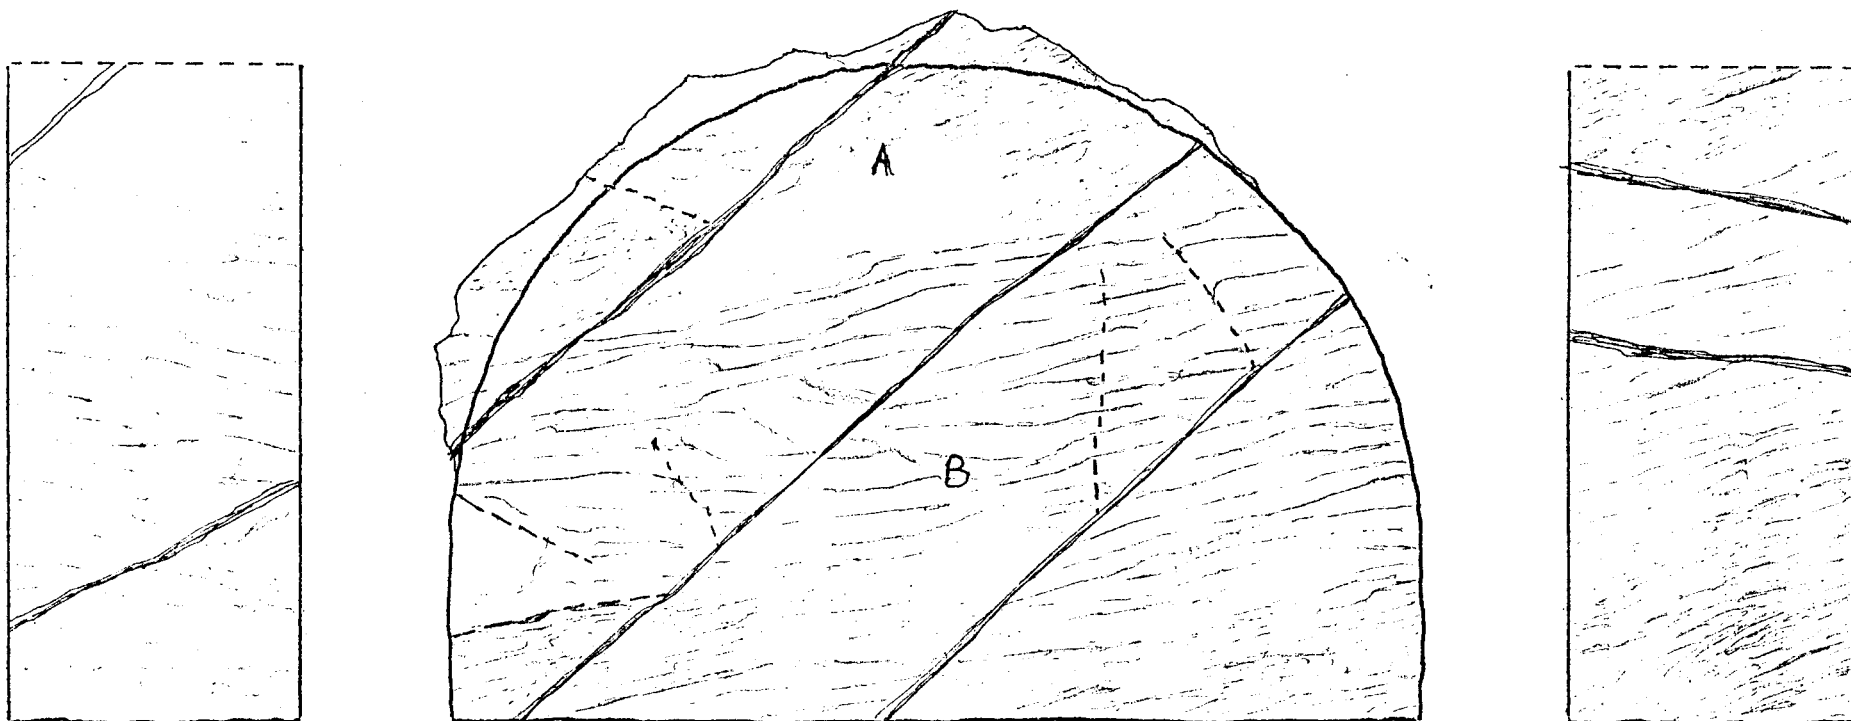
IL SETTORE A DEL FRONTE RAPPRESENTA LA ZONA DI MAGGIOR TETTONIZZAZIONE GIÀ RICONTRATE NELLA SEZIONE PRECEDENTE A CARATTERIZZARE LA PORZIONE PIÙ BASSA DEL FRONTE. NE RISULTA CHE LE AREE A MAGGIOR DISTURBO SEGUEVANO COME È LOGICO, L'ANDAMENTO DELLE SUPERFICI DI FAGLIA.

— PIÙ REGOLARE IL SETTORE B DEL FRONTE CHE SI PRESENTA NETTAMENTE STRATIFICATO PER GIUNTI DI SCISTOSITÀ ABBASTANZA SERRATI.

scistosità NETTA NEL SETTORE A - POCO MARCATA NEL SETTORE B -

fratture FAGLIE A MODESTO RIGETTO SUBPARALLELE IN COSTITUITA CON QUELLE RILEVATE NELLA SEZIONE TRASVERSALE PRECEDENTE.

inclusioni DI CALCITE SECONDARIA - PER IL 9% -

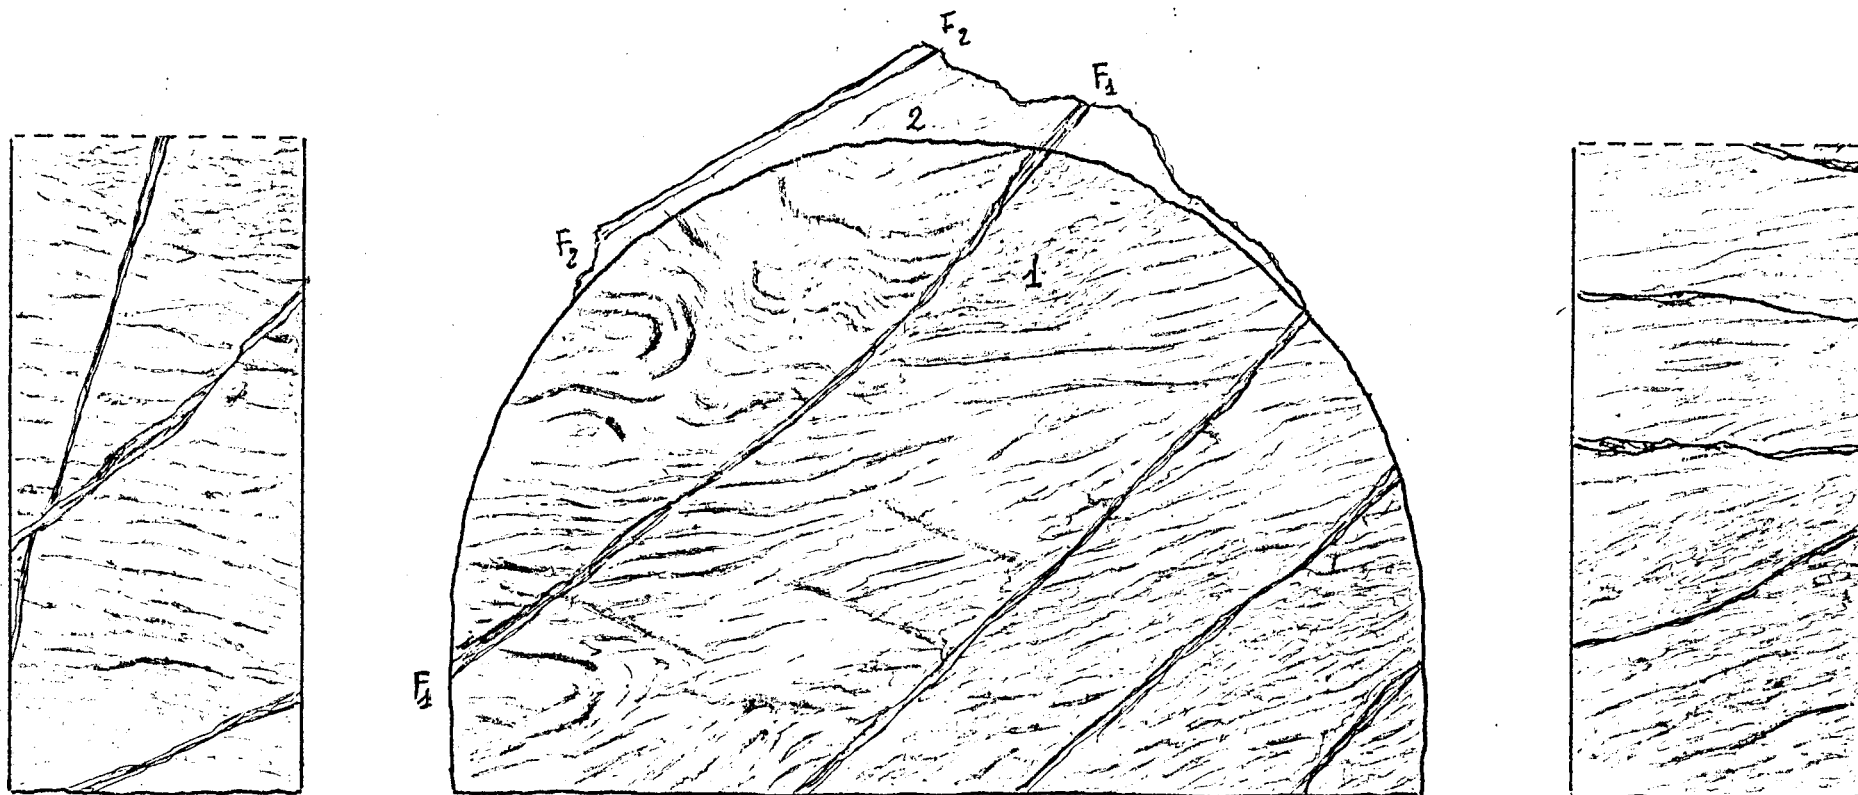
- CONTINUITÀ LITOLOGICA STRUTTURALE RISPETTO ALLA TRATTA (wp) PRECEDENTEMENTE RILEVATA -
- IN PARTICOLARE COMPARSA DI UN NUCLEO PIÙ INTENSAMENTE LAMINATO NELLA PORZIONE IN BASSO A DX DEL FRONTE - AD ANDAMENTO FORTEMENTE CAOTICO -

scistosità MARCATO CON LIVELLI ANPI DI GRAFITE LUNGO GIUNTI

fratture FAGLIE SUBPARALLELE SEMPRE BEANTI  
CON RIEMPIMENTO SECONDARIO - NUMEROSE  
DIACLASI -

inclusioni CALCITICHE IN PERCENTUALE - 10% -  
LE INCLUSIONI SI RITROVANO A CARATTERIZZARE  
PRINCIPALMENTE LA PORZIONE SUPERIORE DEL FRONTE.

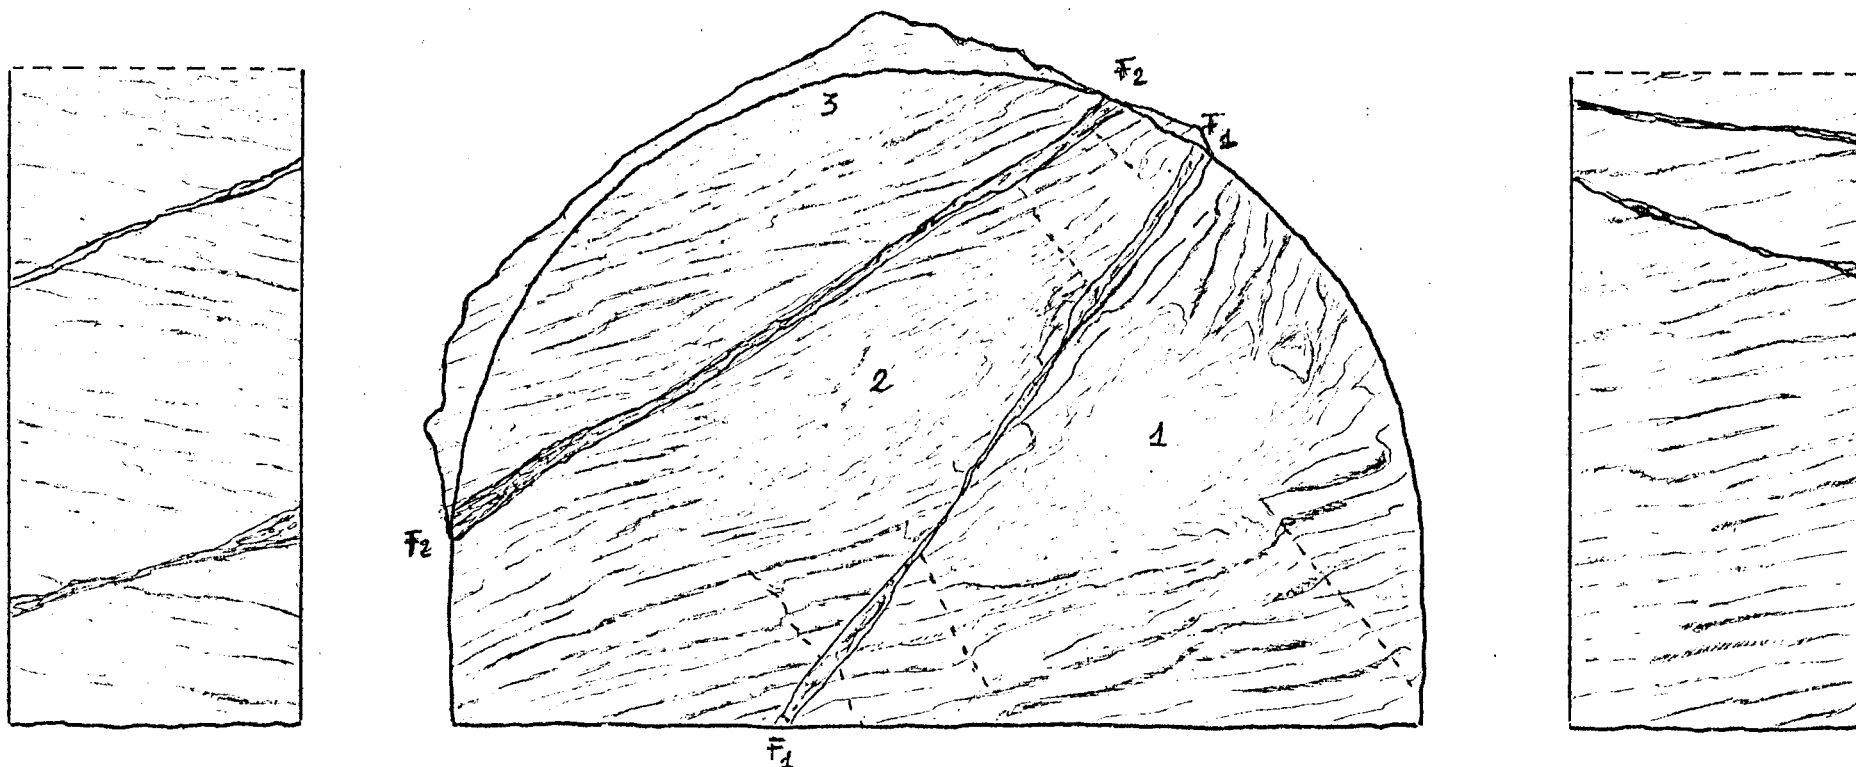
- PERMANGONO LE CARATTERISTICHE LITOLOGICO  
 STRUTTURALI EVIDENZIATE PER LA TRATTA  
 DI GALLERIA RELATIVA ALLA SEZIONE DI PRO-  
 GRESSIVA 879.00. (DA ML. 875.20 - 879.00) CON  
 INNALZAMENTO DI TUTTA LA SERIE PER EFFETTO  
 DELLA GIACITURA.

scistosità MARCATO CON LIVELLI GRAFITICI LUNGO I GIUNTI

fratture CONTINUITÀ PER LE FAGLIE RISPETTO  
AL RILIEVO EFFETTUATO NELLA TRATTA PRECEDEN-  
TE - CONTINUITÀ POCO EVIDENTE PER LE FRATTURE  
SECONDARIE.

inclusioni CALCITICHE IN PERCENTUALE ~ 15%
