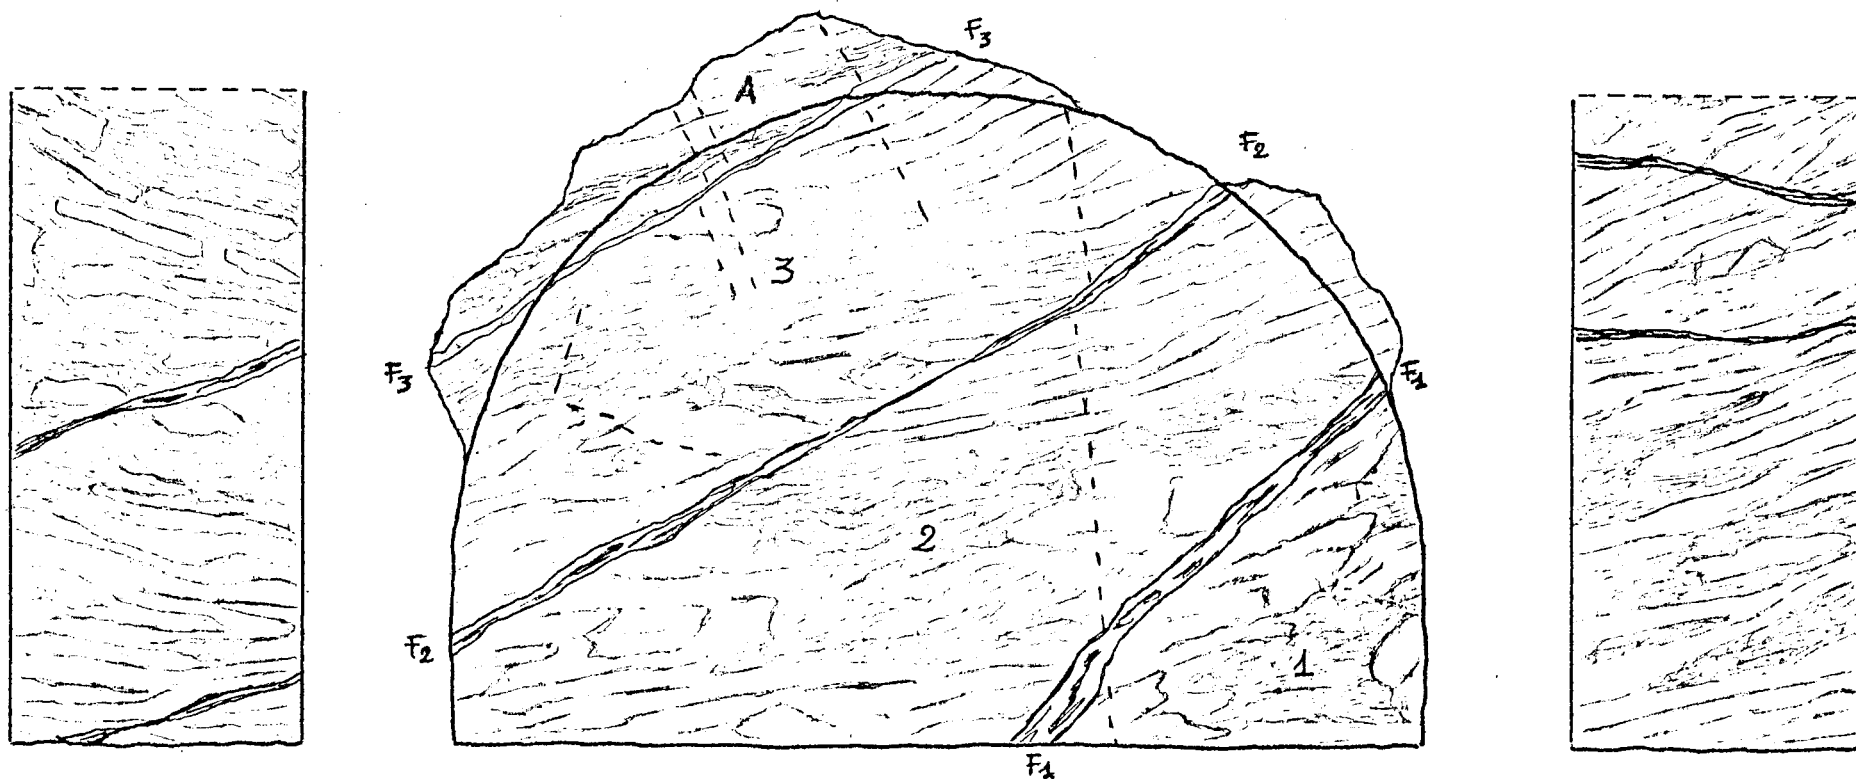
- CALCEMICASCISTO - TALORA IN STRATI (SPESSORE MEDIO ~ 15 cm. TALORA FOGLIETTATO).
- IN PARTICOLARE PRESENZA DI ZONE (CONTR. 1-2-3) A LAMINAZIONE INTENSA AD ANDAMENTO CAOTICO PER TETTONIZZAZIONE.
- ALTERNANZA DI LIVELLI RIGIDI A STRATIFICAZIONE SOTTILE CON LIVELLI A FORTE LAMINAZIONE (SETTORE A)

scistosità PARCATA CON LIVELLI GRAFITICI LUNGO I GIUNTI.

fratture FAGLIE A MODESTO RIGETTO TALORA REANTI CON RIEMPIMENTO SECONDARIO DI CALCITE ED ELEMENTI DI CALCESCISTO, TUTTE SUBPARALLELE. VARIE FRATTURE SECONDARIE SUBVERTICALI.

inclusioni CALCITE A COLMARE LE FRATTURE LUNGO LE FAGLIE ed i GIUNTI DI SCISTOSITÀ PRESENTI IN PERCENTUALE VALUTABILE PER ~ 13%

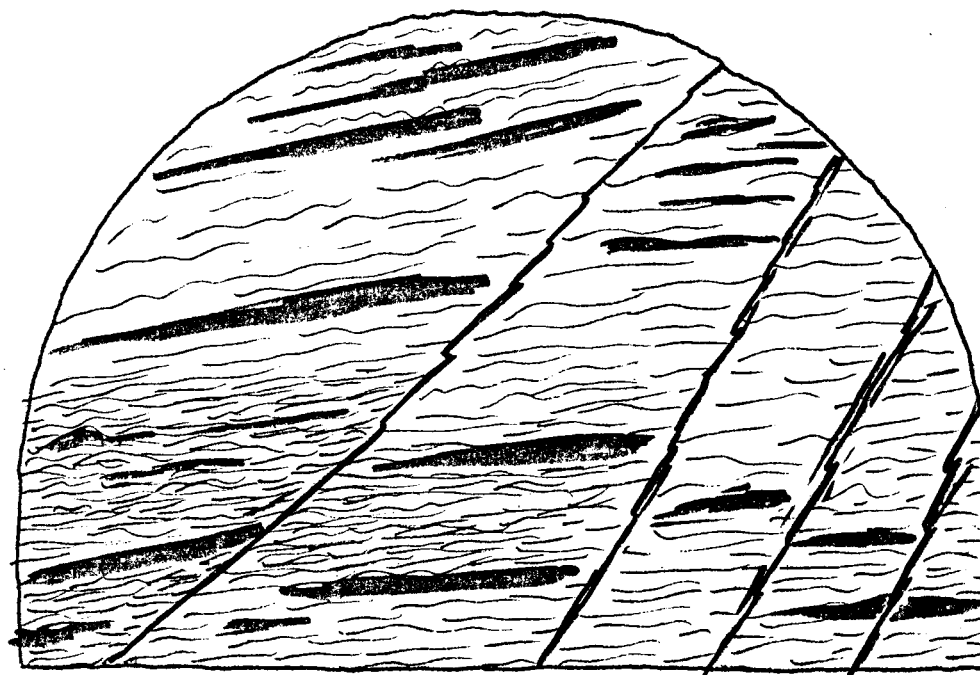
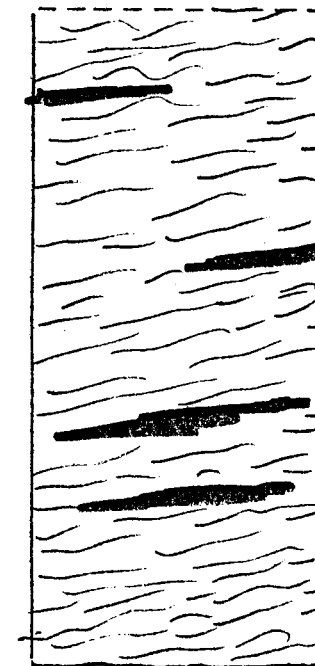
Calceomicaseisto - Intensamente folliato  
verso il frammento ovest.

fratture numerose leptoclesi e diaclasi general-  
mente isorientate.
