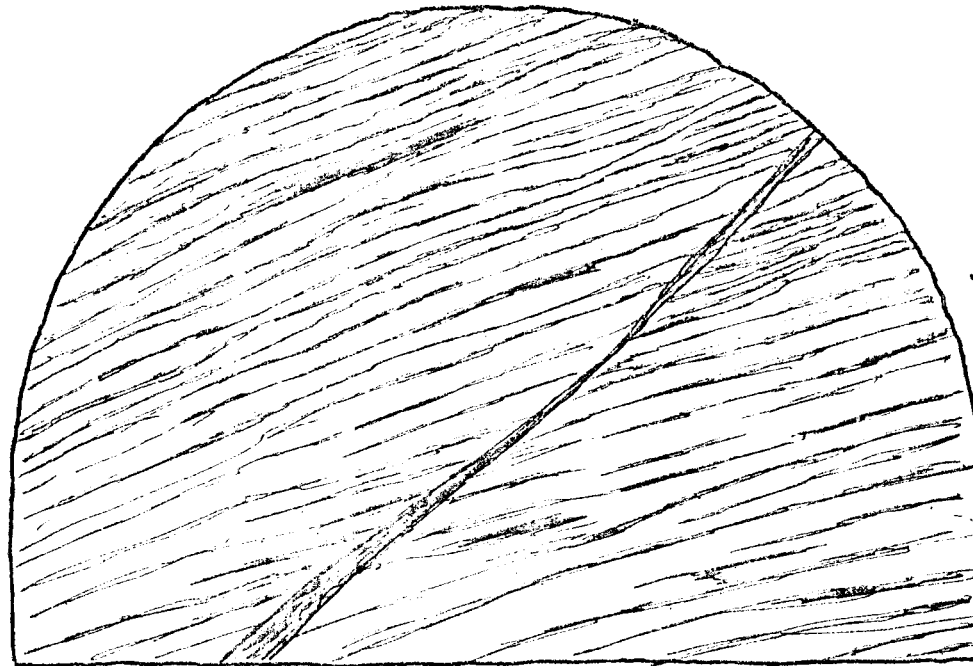
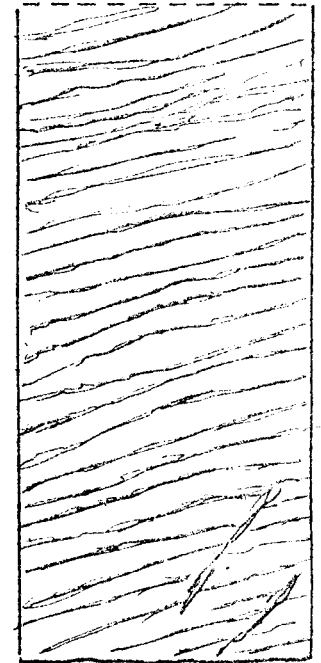
99

- L'intero fronte è caratterizzato da materiale rigido nettamente stratificato.

scistosità poco evidente

fratture

inclusioni calcite  $\approx 15\%$

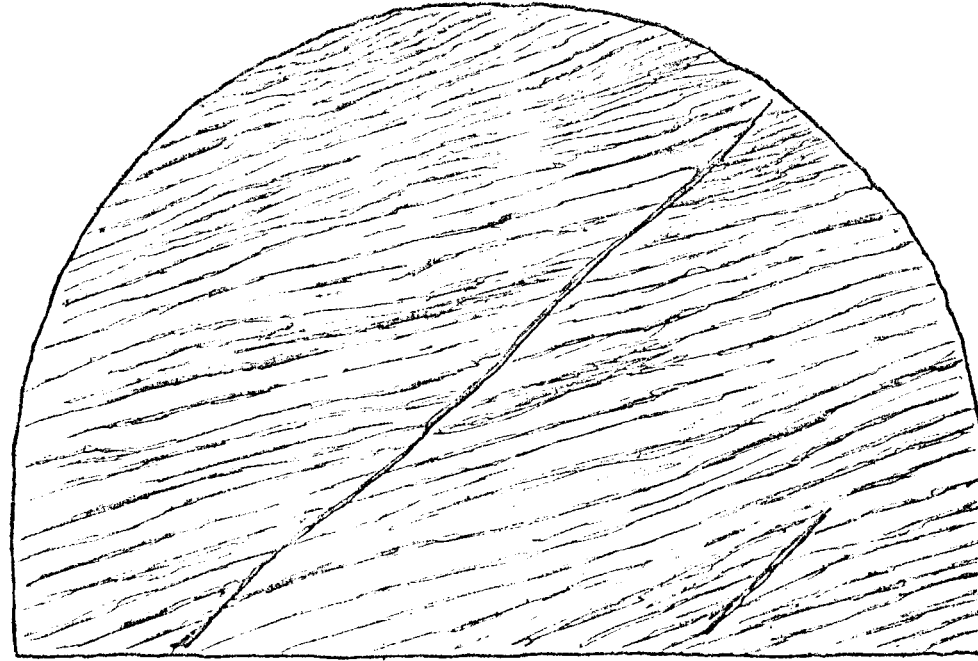
98

- Caratteristiche litologiche e tecniche analoghe a quelle della sezione precedente.

fratture in continuità di giacitura con quelle delle sezioni precedenti.

inclusioni calcite  $\approx 12\%$

venute acqua stillicidio

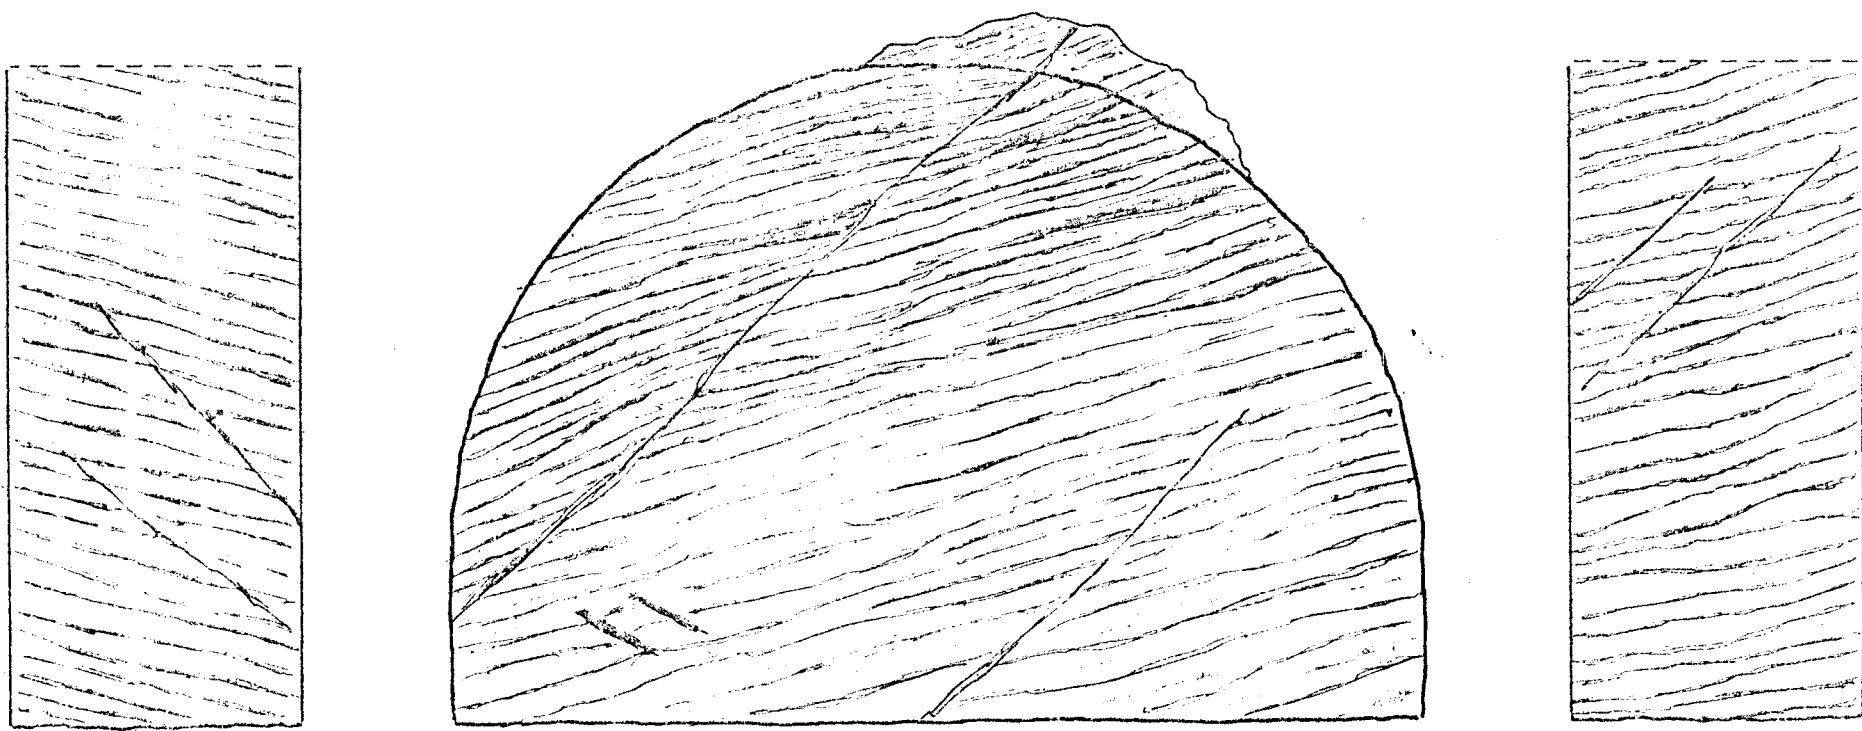
- Materiale stratificato irregolarmente con giunti di scistosità serrati -
- Presenza di materiale laminato nella parte superiore -
- Rilascio in calotta.

fratture in continuità con quelle delle precedenti sezioni

inclusioni calcite  $\approx$  15%

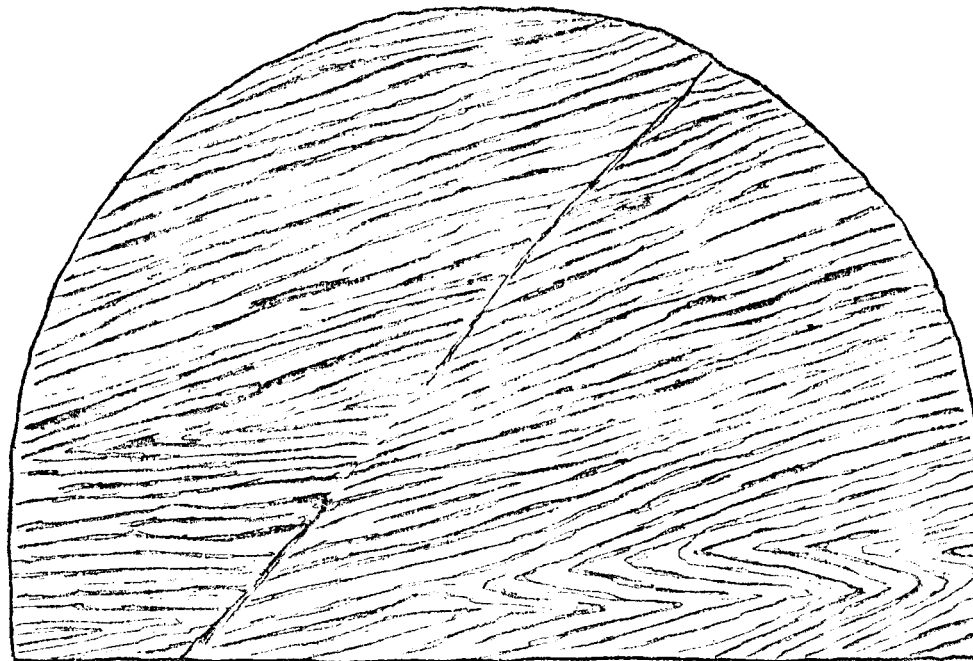
96

- l'intero fronte presenta caratteristiche analoghe a quelle evidenziate per la parte superiore della precedente sezione.
- In particolare presenza di pieghe al piede

inclusioni calcite secondaria ~ 15%

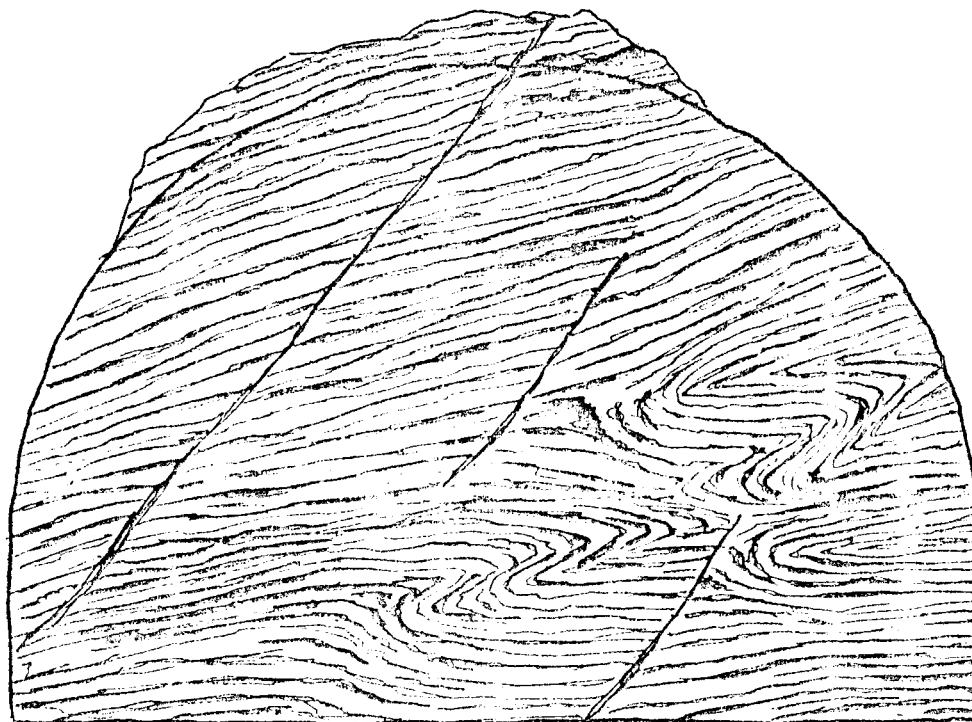
95

- La parte superiore del fronte è caratterizzata da materiale stratificato irregolarmente, con giunti di scistosità serrati.
- Più irregolare il materiale della parte inferiore, con presenza di pieghe e zone laminate.
- Rilascio in calotta.

fratture in continuità con quella rilevata nella sezione precedente.

inclusioni calcite ~ 20%

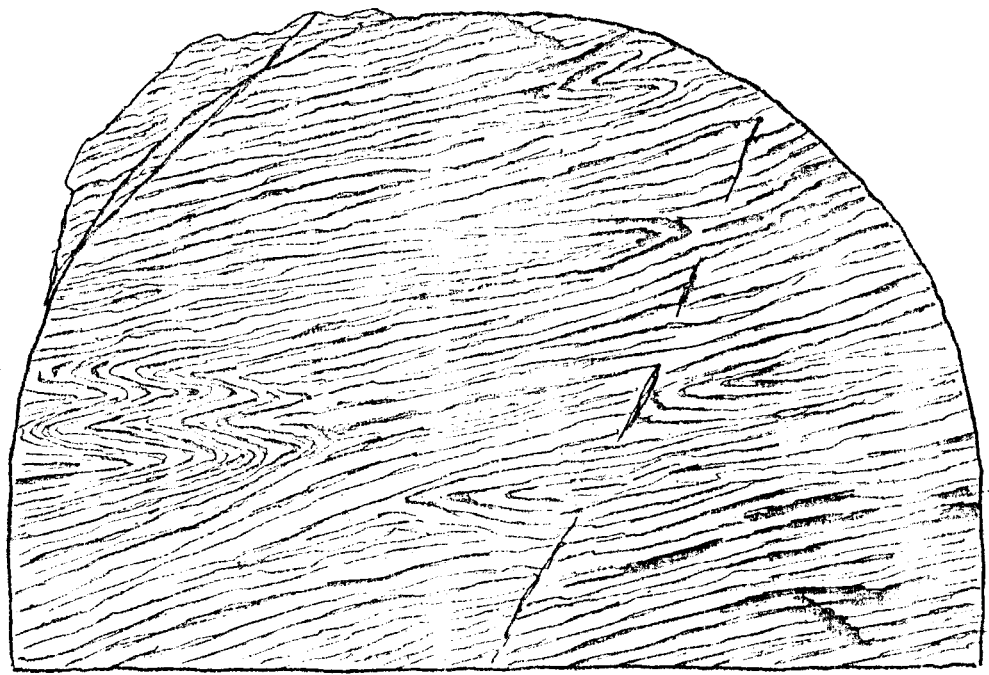
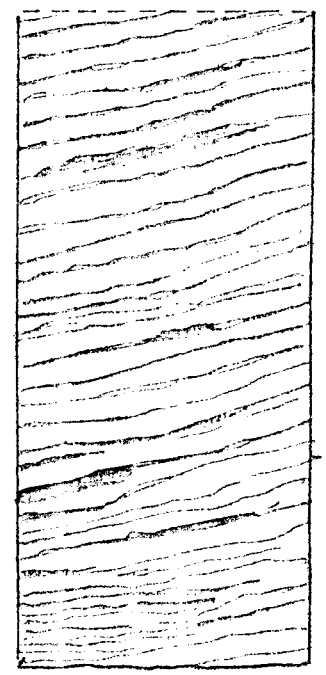
94

- Caratteristiche strutturali analoghe a quelle della sezione precedente
- Rilascio in calotta

scistosità abbastanza evidente

fratture comparsa di una linea di fratture nella parte sup. ovest del fronte

inclusioni calcite ~ 20%

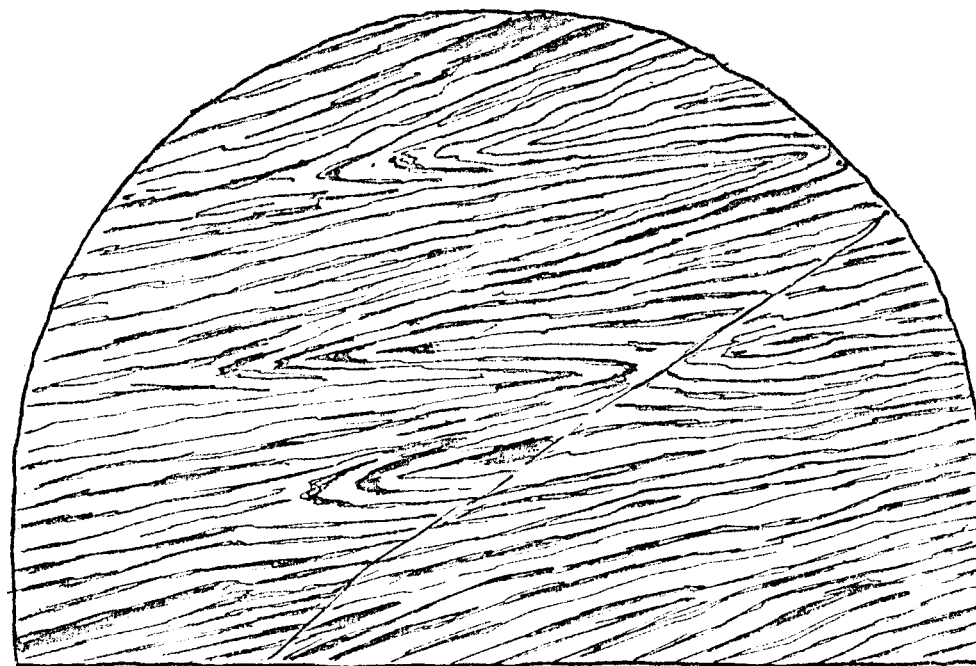
93

- Diverse caratteristiche litologiche e strutturali del materiale con zone a pieghe alternate a livelli caratterizzati da una maggiore rigidità.

scistosità marcata nelle zone a pieghe, poco evidente nei livelli più rigidi.

inclusioni calcite  $\approx$  20%

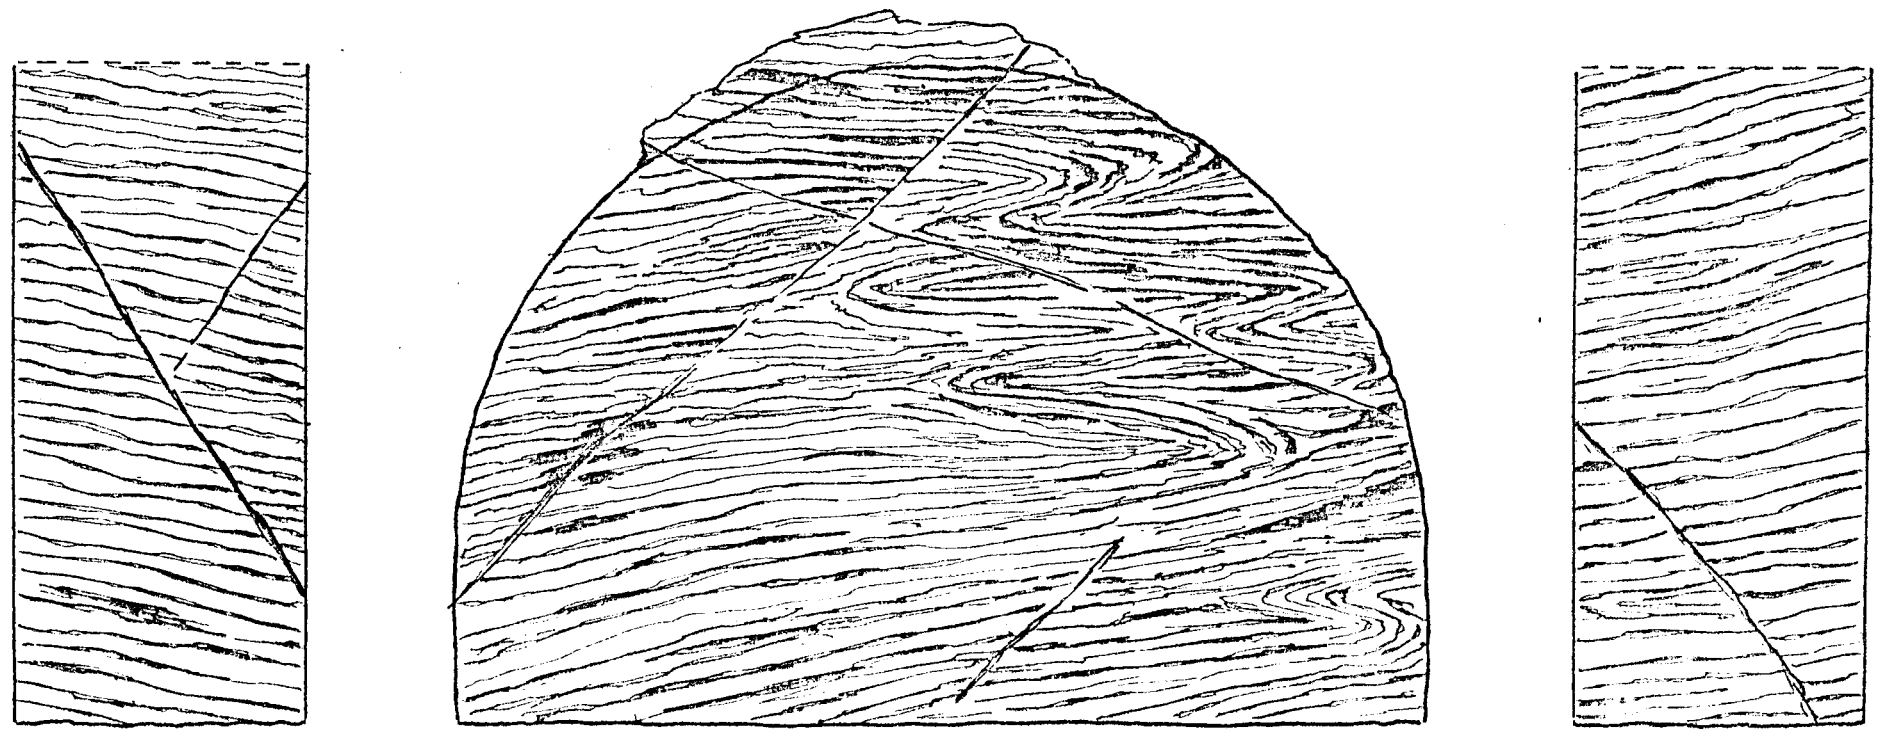
- La parte superiore del fronte è caratterizzata da materiale con andamento a pieghe, talora laminato per tettonizzazione.
- Stratificazione irregolare per maggiore rigidità del materiale nella parte inf. del fronte.
- Rilascio in calotta

scistosità netta, con livelli grafitici, nella parte sup. - Meno evidente nella parte inf.

fratture con diverse caratteristiche di giacitura.

inclusioni calcite ≈ 20%

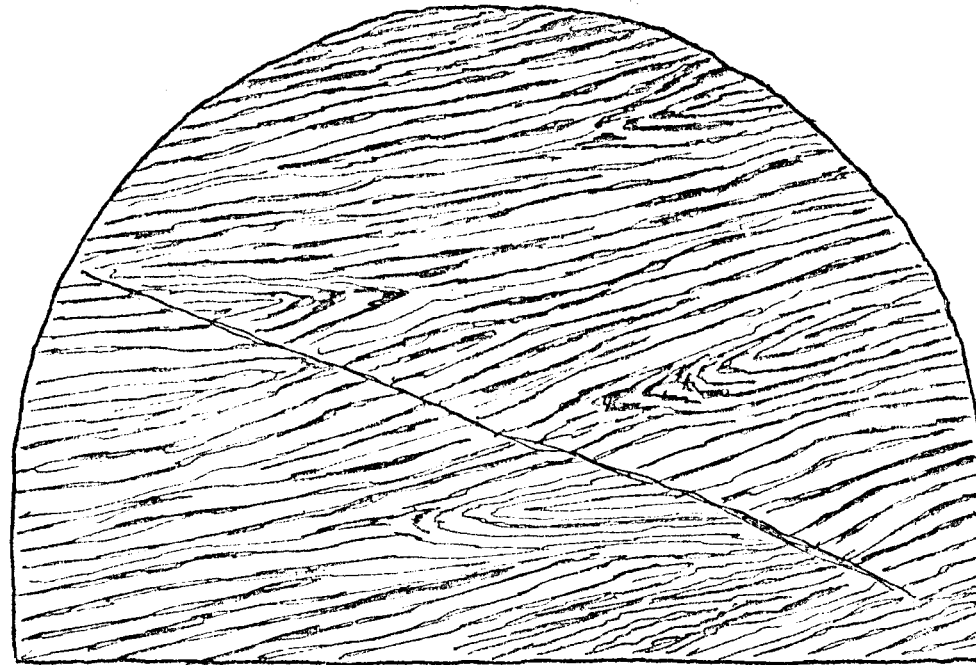
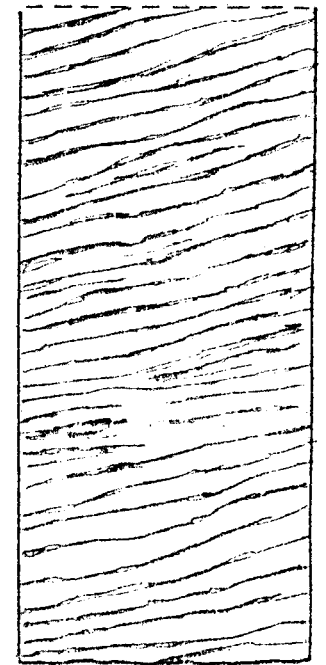
- Permangono le caratteristiche litologiche e strutturali evidenziate per la tratta di galleria relativa alle sezioni 88-89-90 (ml. 1172,00 ÷ 1179,50)
- Comparsa di una zona intensamente laminata in calotta

scistosità netta, con livelli grafitici lungo i giunti

inclusioni calcite ≈ 18%

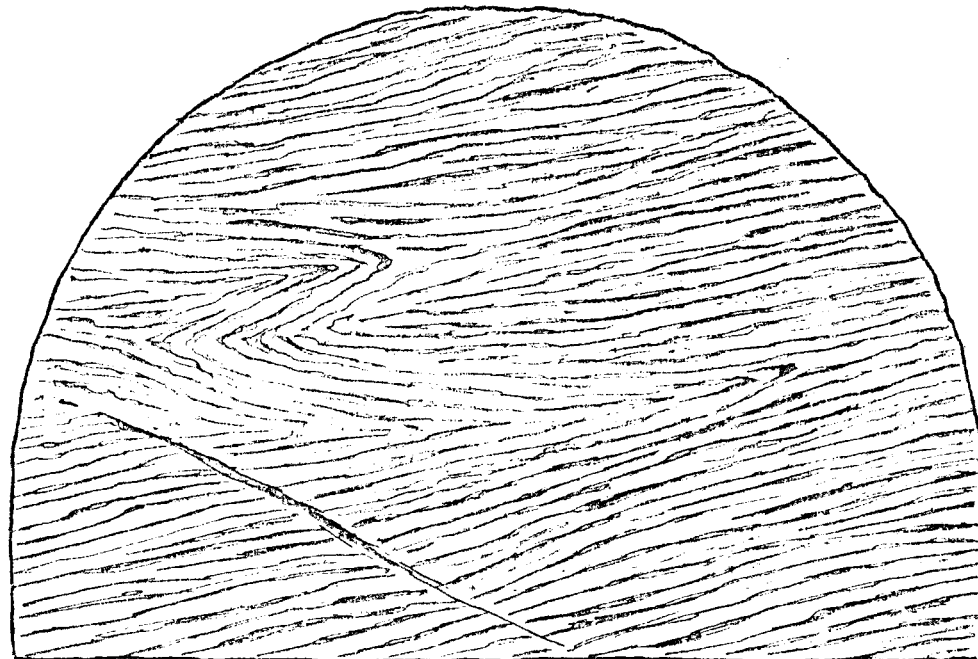
90

- Caratteristiche litologiche e strut. turali analoghe a quelle delle sezioni precedenti (n. 88-89).

scistosità abbastanza evidente

inclusioni calcite secondaria  $\approx 18\%$

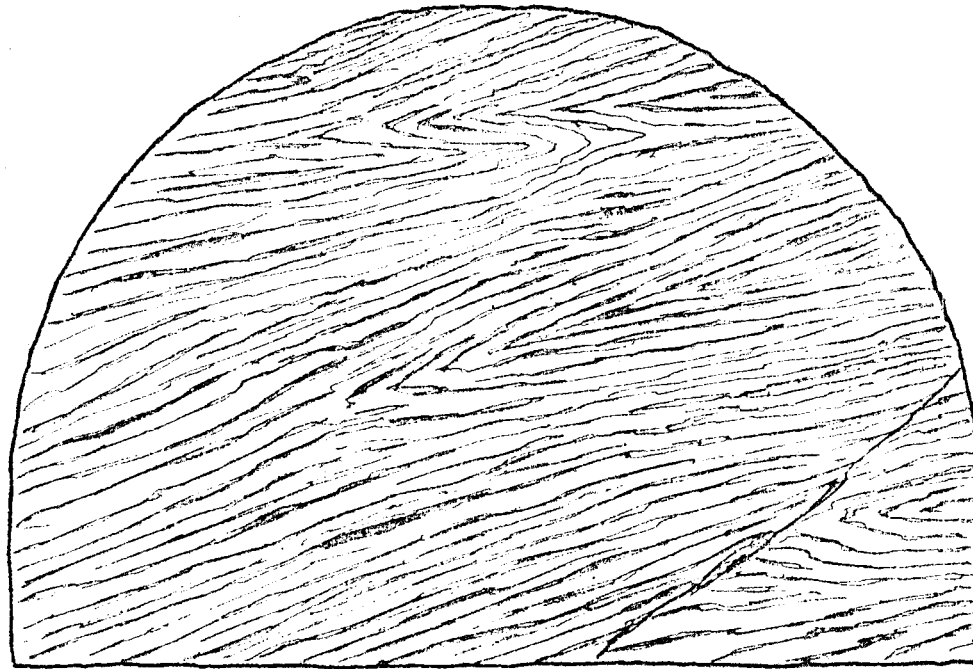
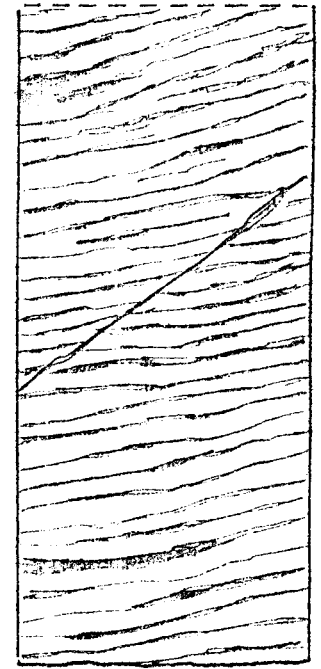
89

- Il fronte presenta caratteristiche litologico-strutturali analoghe a quelle della sezione precedente

scistosità netta

fratture in continuità con quelle della sezione precedente.

inclusioni calcite ≈ 18%

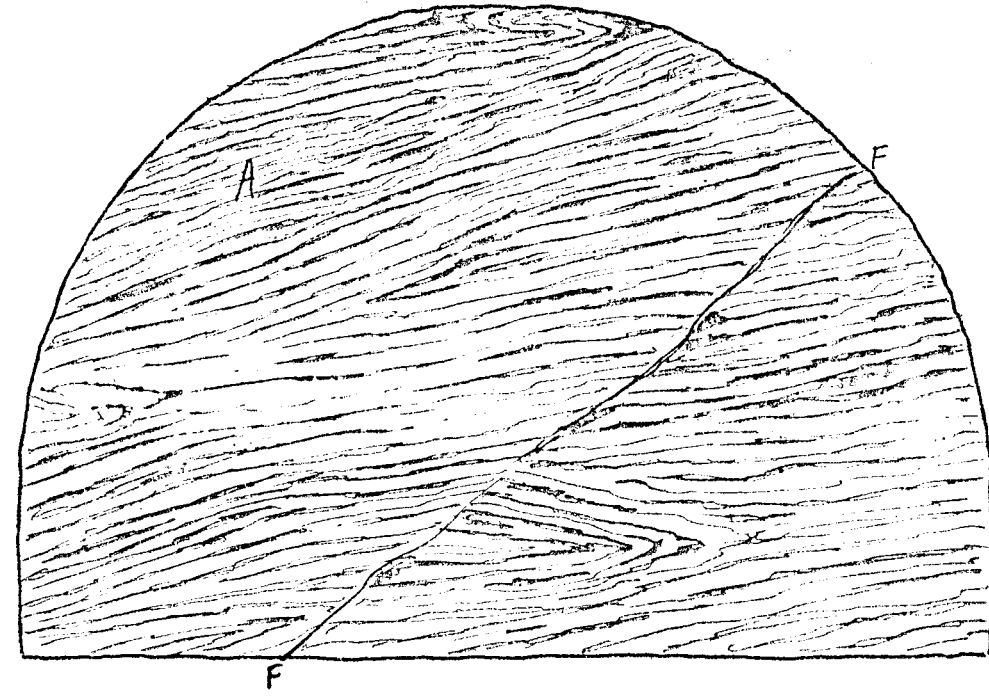
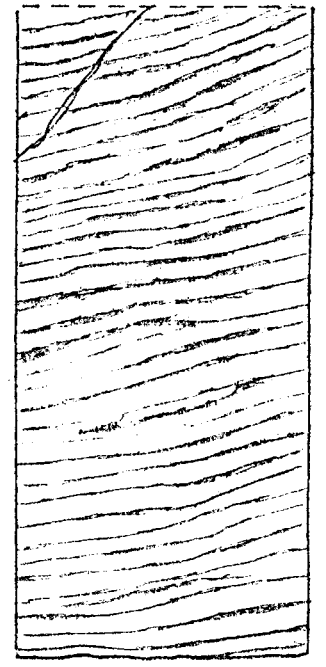
88

Materiale a stratificazione irregolare talora laminato (contr. A).  
- Presenza di pieghe con inclusioni di calcite lungo le cerniere.

scistosità netta.

fratture in continuità con quelle della sezione precedente.

inclusioni calcite ≈ 18%

venute acqua stillicidio

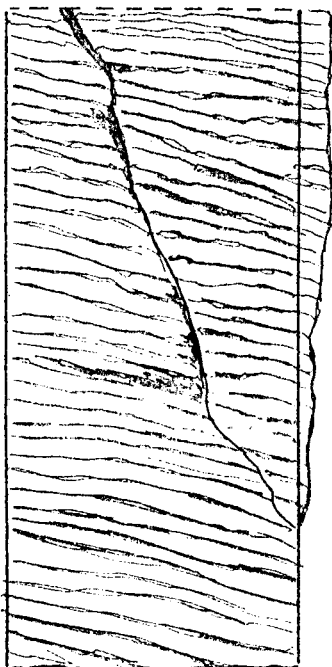
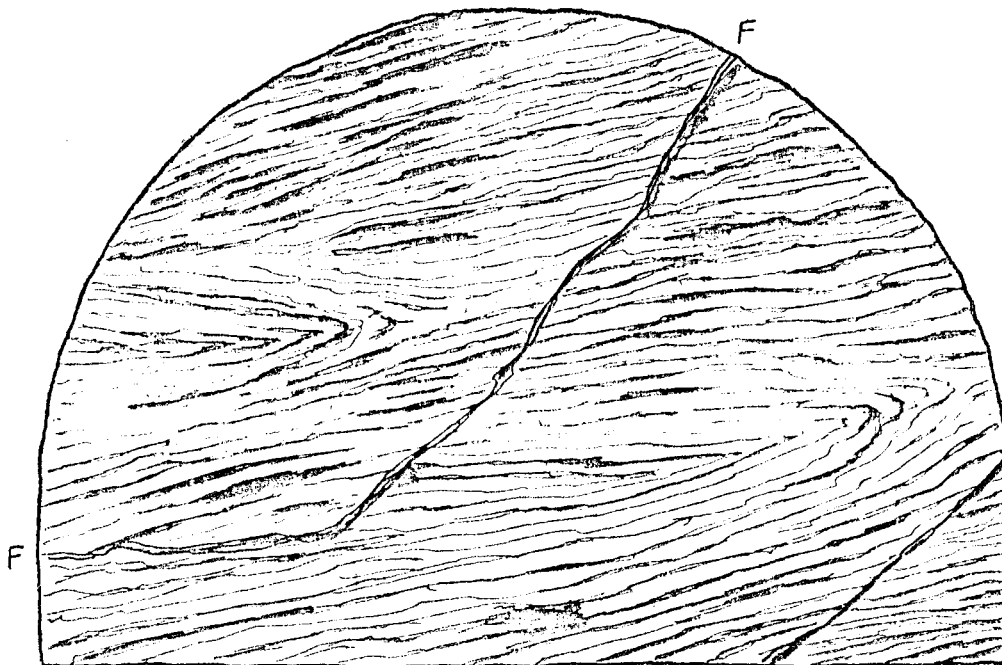
87

- Caratteristiche litologiche e strutturali analoghe a quelle della sezione precedente.
- In particolare: venute d'acqua da fratture trasversali rispetto all'asse della galleria e subparallele alla famiglia contr. F-F.

scistosità netta con livelli grafitici lungo i giunti.

fratture continuità di giacitura con quelle rilevate nella sezione precedente.

inclusioni calcite ≈ 10%

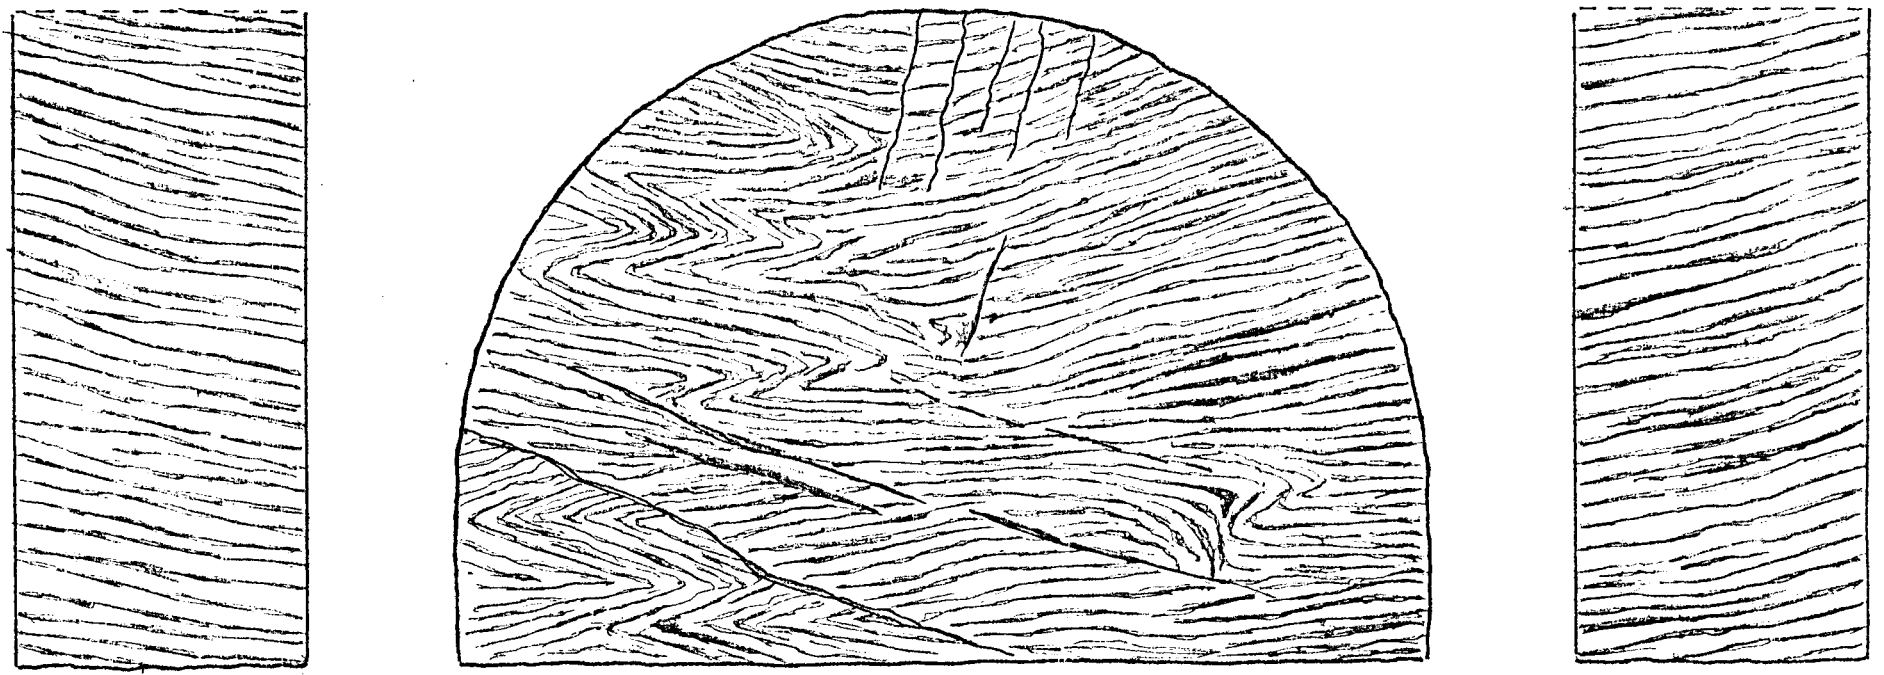
86

- Materiale a stratificazione irregolare,  
con spessori variabili da alcuni cm.  
a pochi dm, con andamento a pieghe,  
evidenziato da inclusioni calcitiche  
lungo le cerniere (Parte ovest del fronte)

scistosità netta

fratture trasversali rispetto all'asse della  
galleria, in calotta.

inclusioni calcite secondaria=20%

venute acqua ragguardevoli

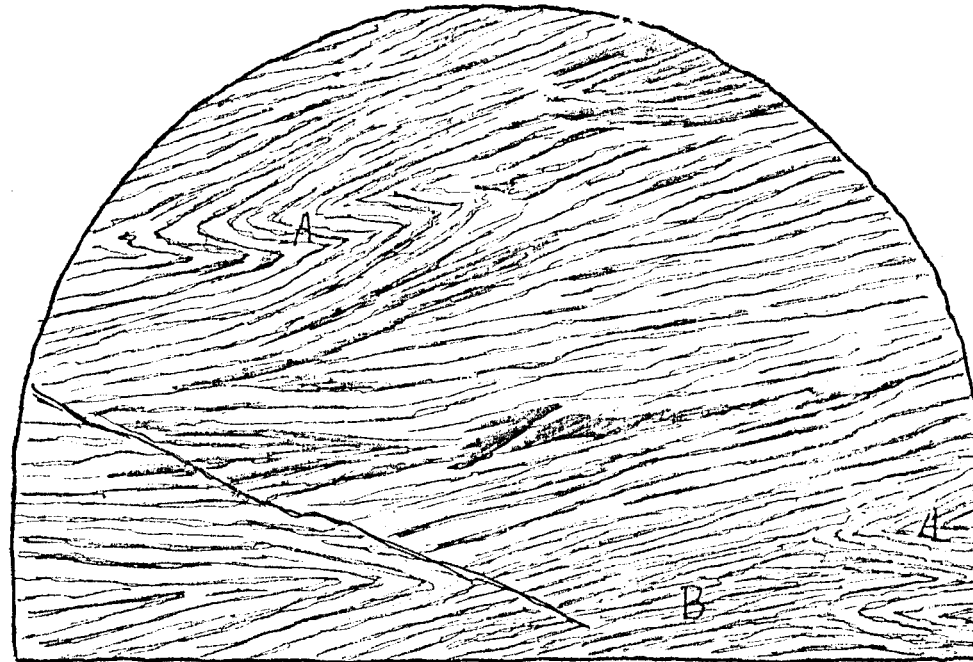
85

- Materiale a stratificazione irregolare (spessori dell'ordine del dm.) con zone ad andamento a pieghe (contr. A) o intensamente laminare (contr. B)

scistosità netta con livelli grafiteici lungo i giunti.

inclusioni calcite ≈ 20%

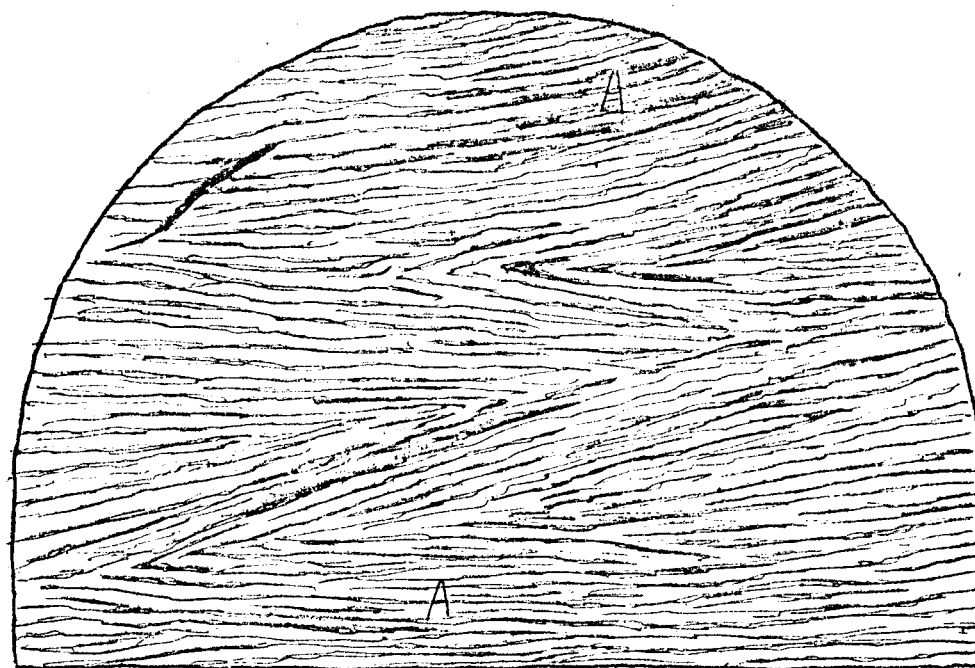
84

- Caratteristiche litologiche e tecniche analoghe a quelle evidenziate per la parte superiore della sezione precedente.
- In particolare: presenza di zone a laminazione intensa con ampi livelli grafiteici lunghi giunti di scistosità (contr. A)

scistosità abbastanza evidente

inclusioni calcite secondaria ≈ 15%

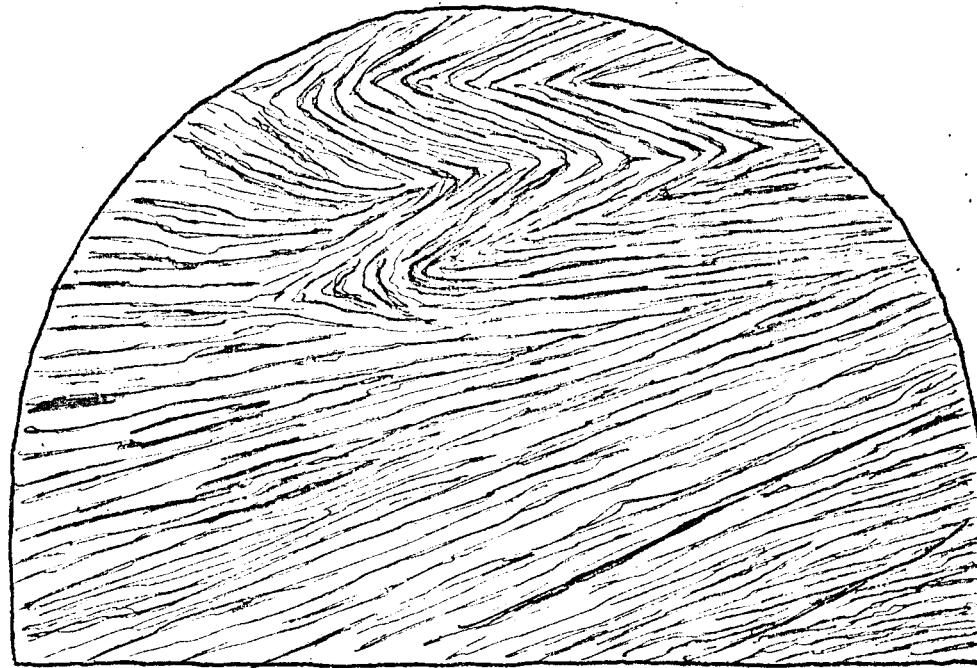
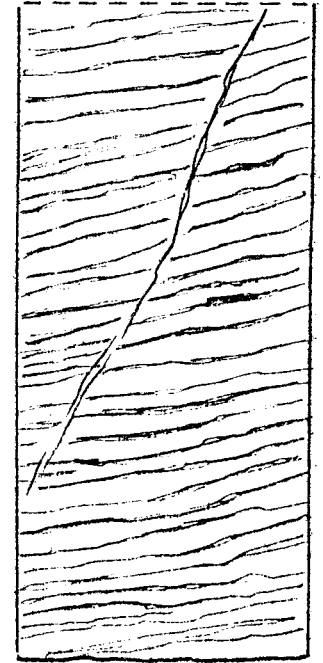
83

- La parte inferiore del fronte presenta caratteristiche litologico-strutturali analoghe a quelle della sezione precedente.
- Caratteristiche differenti nella parte superiore dove il materiale si presenta meno rigido, con andamento a pieghe evidenziato da inclusioni calcitiche.

scistosità abbastanza evidente

inclusioni calcite ≈ 15%

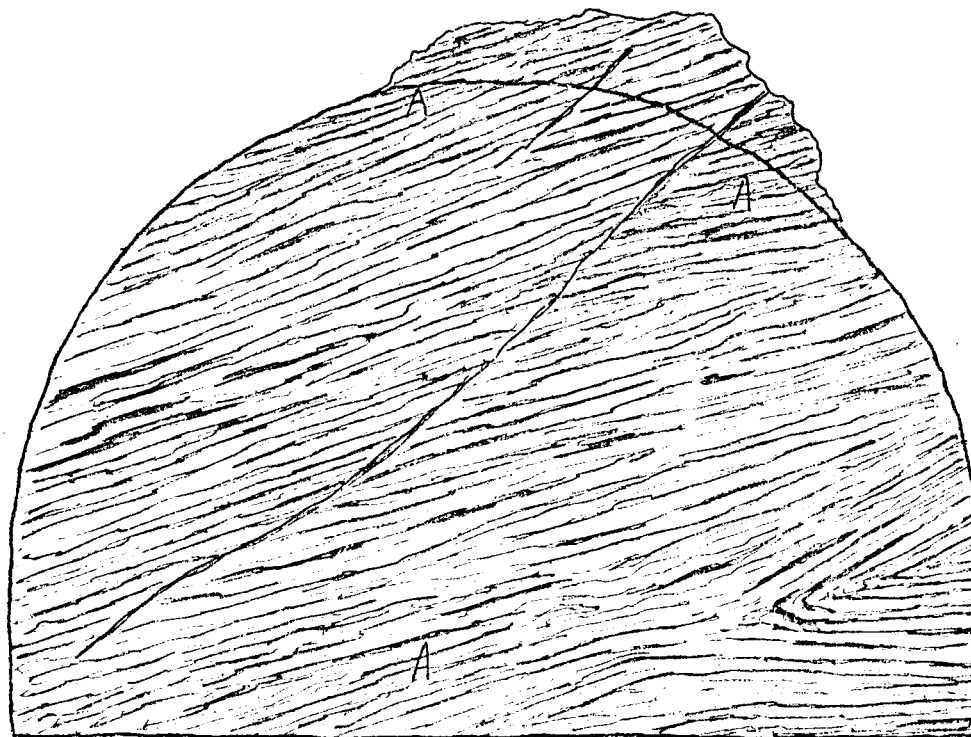
82

- Materiale a stratificazione sottile (al. cuni cm.) talora laminato (contr. A) con andamento caotico.
- Rilascio in calotta

scistosità netta con livelli grafittici lungo i giunti.

fratture sub-parallele al fronte.

inclusioni calcite ≈ 15%

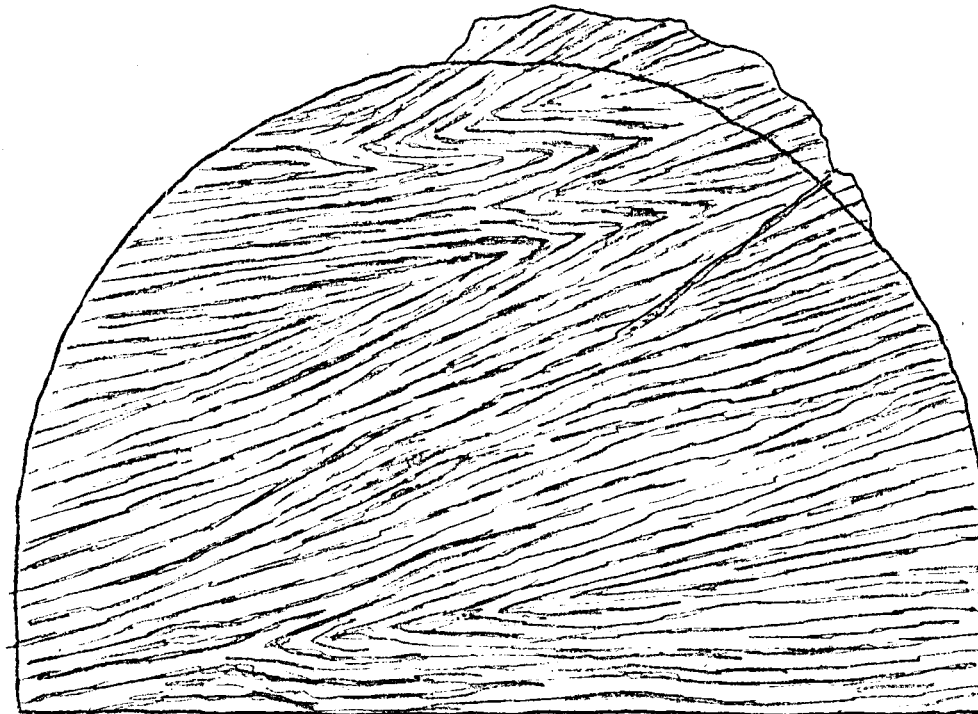
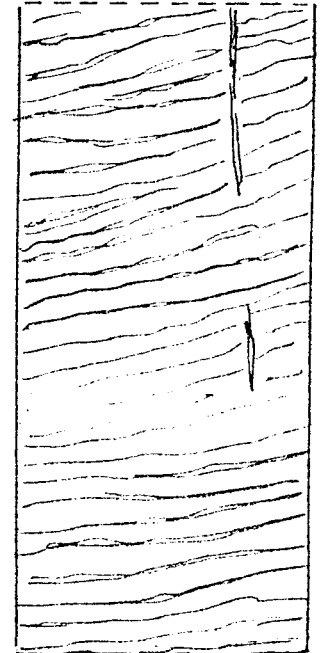
- Caratteristiche litologiche e strutturali analoghe a quelle della sezione precedente.
- Rilascio in calotta.

scistosità netta con livelli grafitici lungo i giunti.

fratture fratture sub-parallele al fronte.

inclusioni calcite ≈ 18%

venute acqua stillicidio

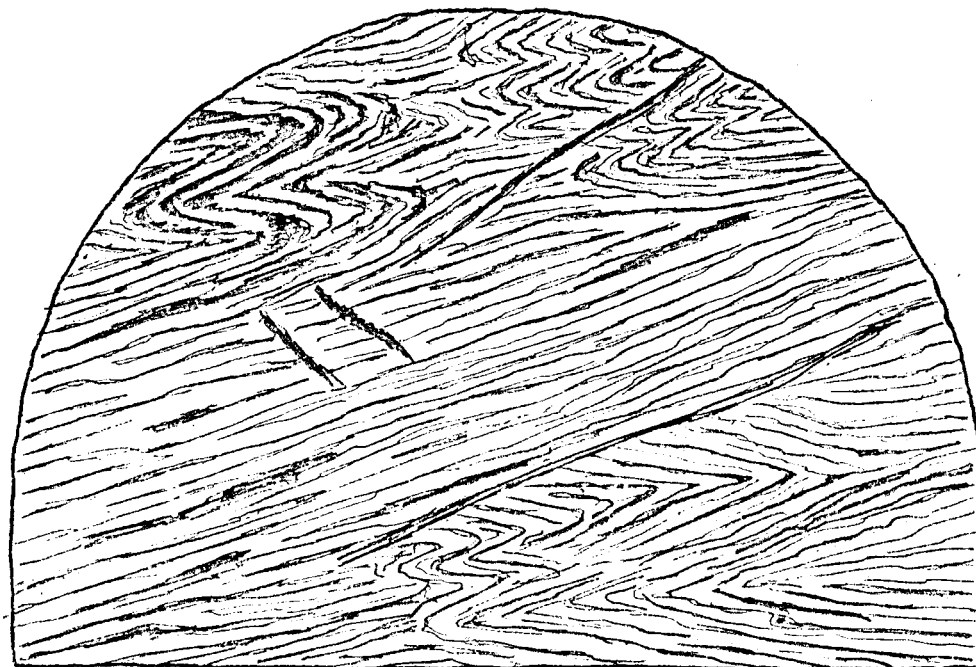
80

- La parte superiore del fronte è caratterizzata da materiale intensamente tettonizzato con andamento a pieghe e numerose leptoclasti.

- La parte inferiore ha caratteristiche simili a quelle della sezione precedente.

fratture numerose leptoclasti nella parte sup. del fronte.

inclusioni calcite ~ 20%

venute acqua stillicidio

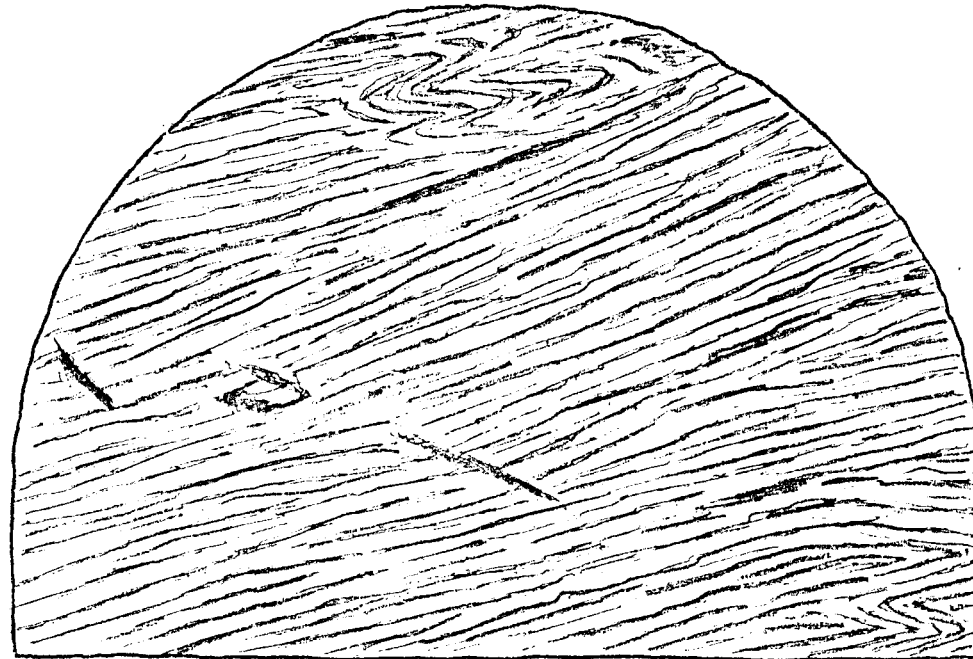
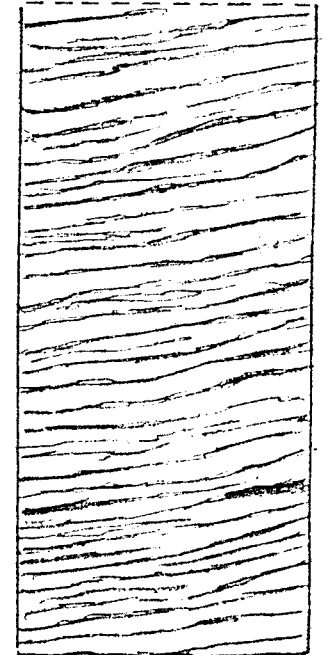
79

-Il fronte è caratterizzato da una stratificazione piuttosto irregolare (spessore pochi dm) con giunti di stratificazione netti, spesso con inclusioni filoniane di calcite.  
 -In particolare presenza di materiale con andamento a pieghe nella parte superiore del fronte.

scistosità evidente

inclusioni calcite ≈ 18%

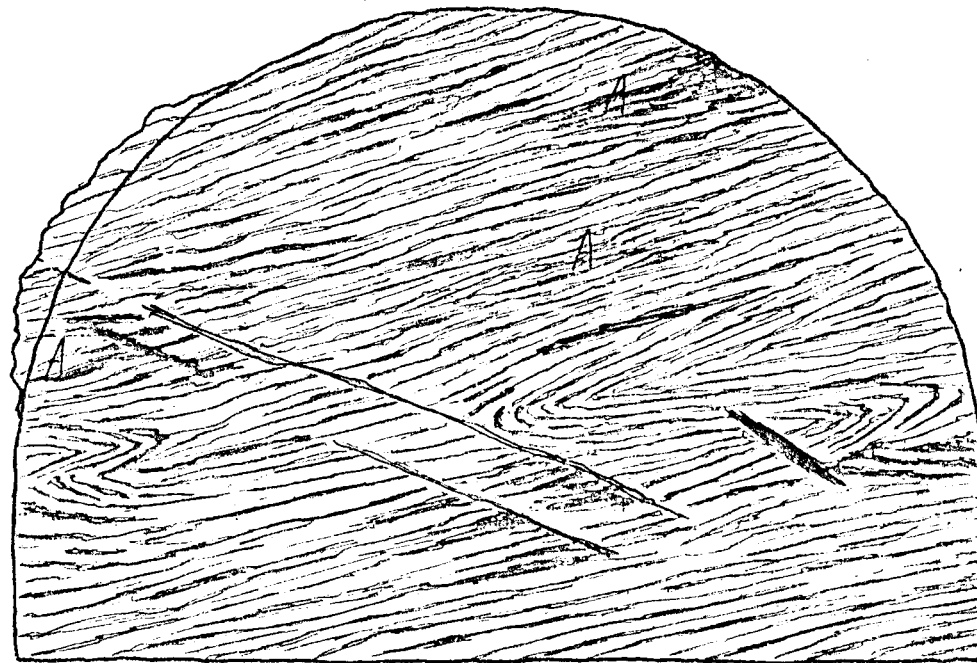
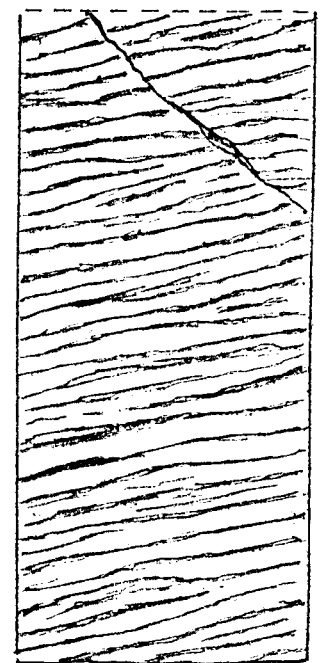
78

- Materiale a stratificazione sottile, con zone intensamente laminare ad andamento caotico (contr. A)
- Numerose inclusioni di calcite secondaria in prossimità delle fratture e nelle cerniere delle pieghe.
- Rilascio nel paramento ovest-

scistosità netta, con livelli grafitici lungo i giunti

inclusioni calcite ≈ 18%

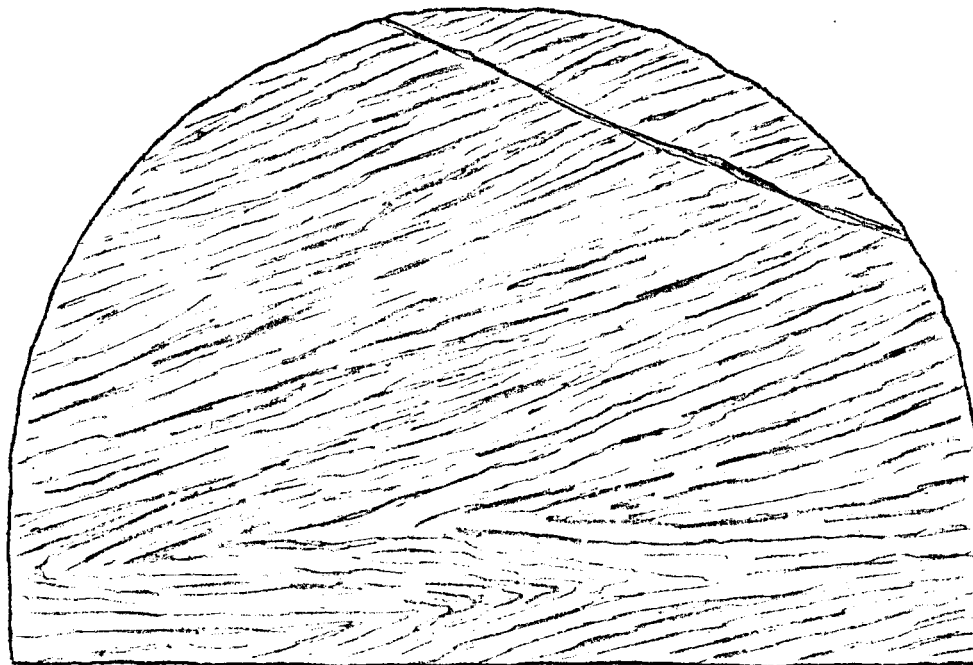
77

- Caratteristiche litologiche e strutturali analoghe a quelle rilevate nella sezione precedente.

scistosità abbastanza netta

fratture incontinuità di giacitura con quella rilevata in precedenza.

inclusioni calcite ≈ 15%

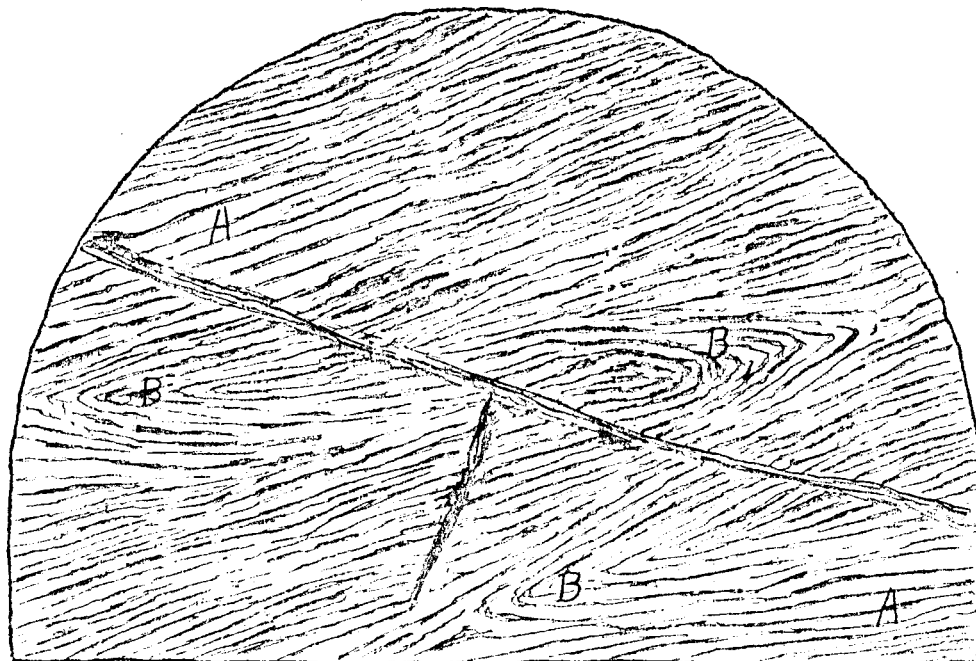
76

- Materiale a stratificazione sottile (alcuni cm.) con presenza di nuclei più rigidi (contr. A) e di pieghe (contr. B)
- Rilascio nel paramento ovest (progr. 1125 ≈)

scistosità abbastanza evidente.

fratture Faglia in continuità con quella della sezione precedente, beante con inclusioni di calcite.

inclusioni calcite secondaria ≈ 18%

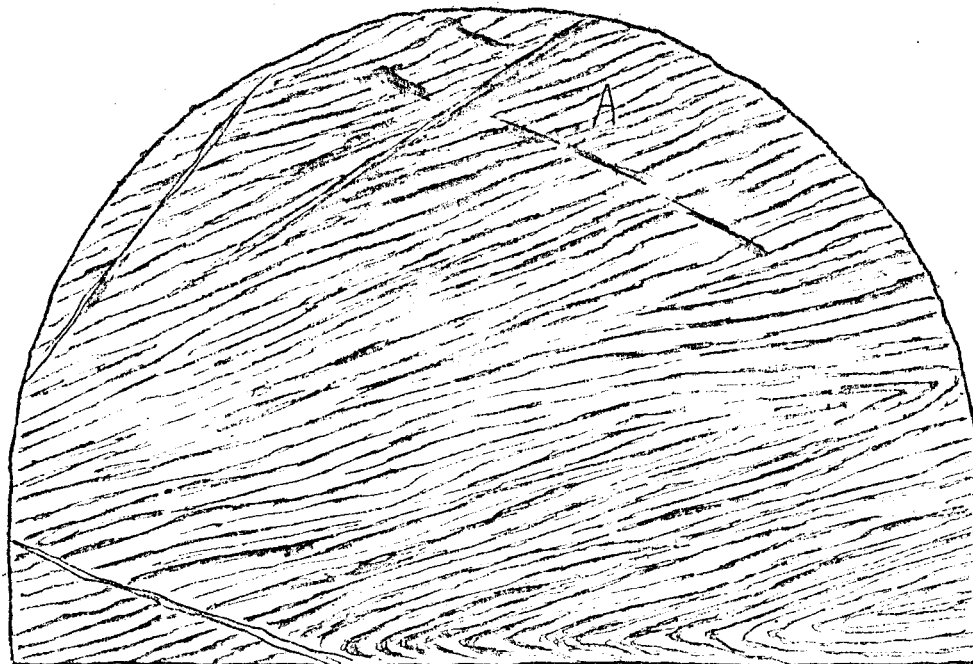
75

- Materiale a stratificazione irregolare talora evidenziata da inclusioni calcitiche lungo i giunti (zona A).

scistosità abbastanza evidente

fratture comparsa di una linea di frattura nella parte inf. ovest con analoghe caratteristiche di giacitura delle leptoclasti rilevate nella sezione precedente.

inclusioni calcite  $\approx$  18%
