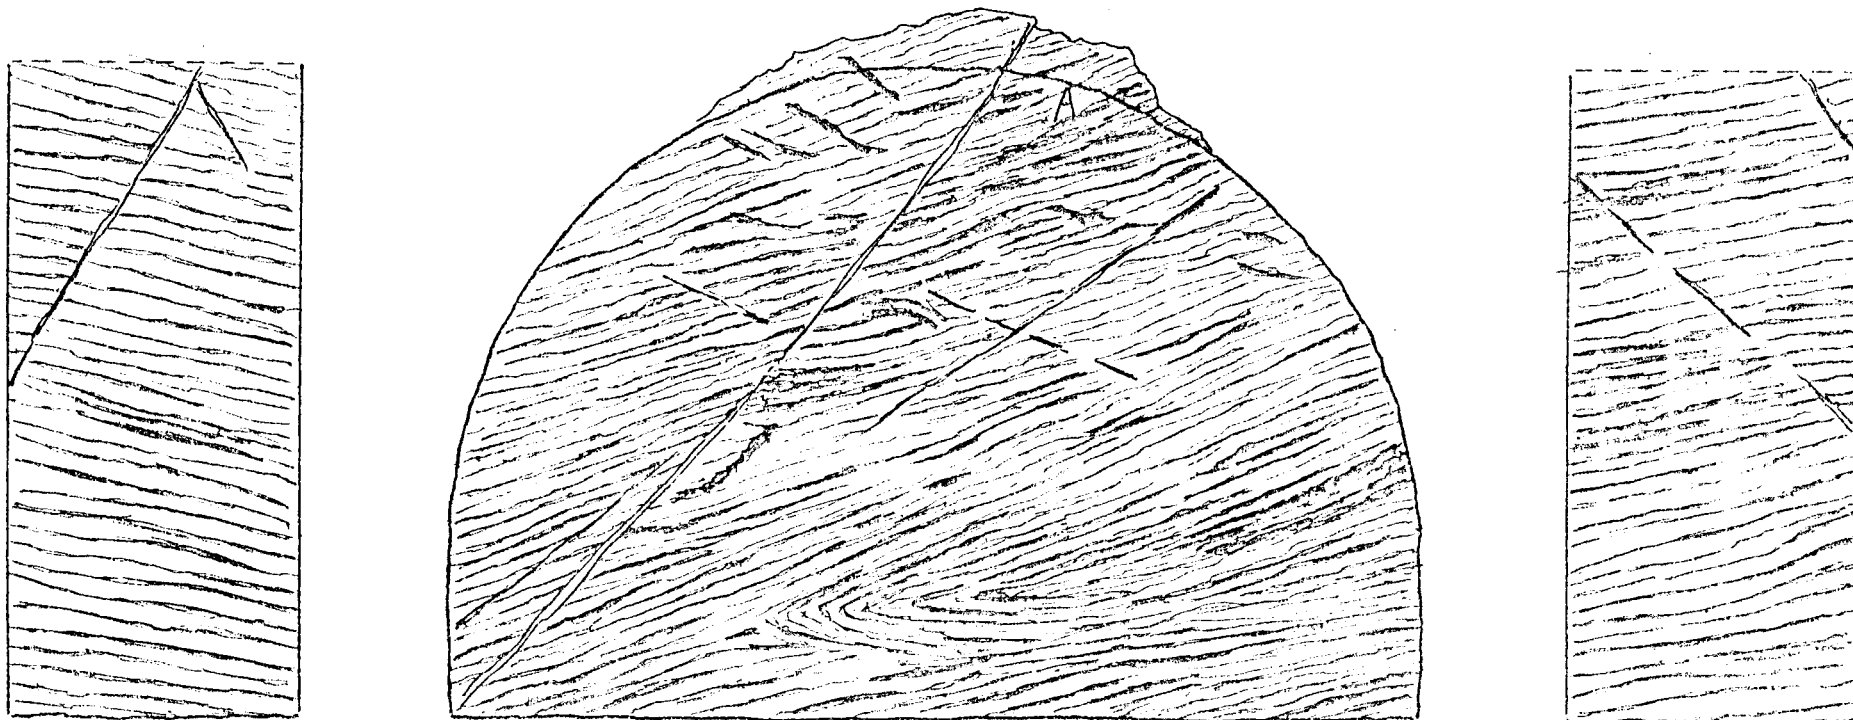
74

- L'intero fronte è caratterizzato da materiale a stratificazione sottile talora laminato (contr. A), con frequenti inclusioni di calcite secondaria.
- Rilascio in calotta.

fratture numerose leptoclasti sub-ortogonali alle linee di frattura principali.

inclusioni calcite  $\approx 20\%$

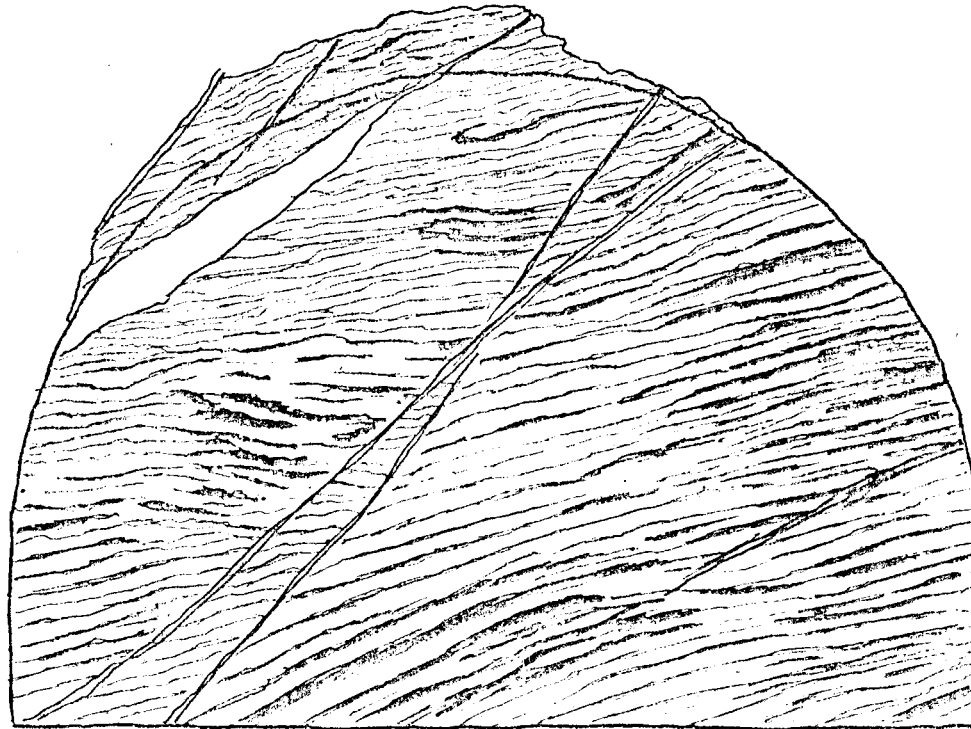
73

- Materiale a stratificazione irregolare, da pochi cm. di spessore. (parte sup.) ad alcuni dm. (parte inf.) ridotto in grossi blocchi dall'intersezione di due diversi sistemi di fratture.
- Rilascio in calotta.

scistosità netta nella parte sup. del fronte -  
poco evidente nella parte inf.

inclusioni calcite  $\approx$  20%

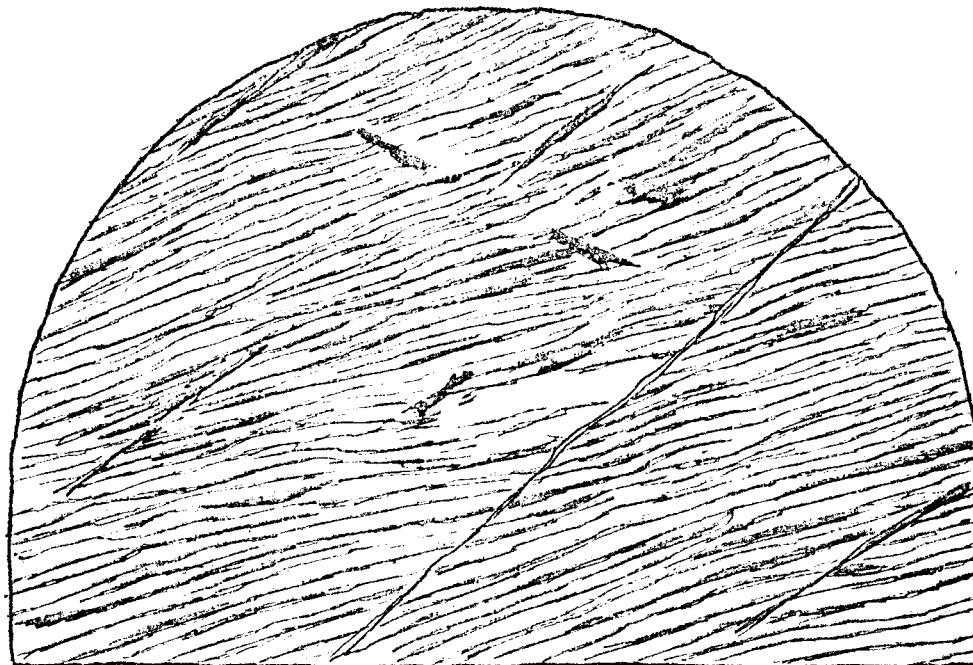
-Caratteristiche litologiche e strutturali analoghe a quelle rilevate per la parte superiore della sezione precedente.

scistosità marcata con livelli grafitici lungo i giunti

fratture in continuità con quelle delle sezioni precedenti

inclusioni calcite ~ 20%

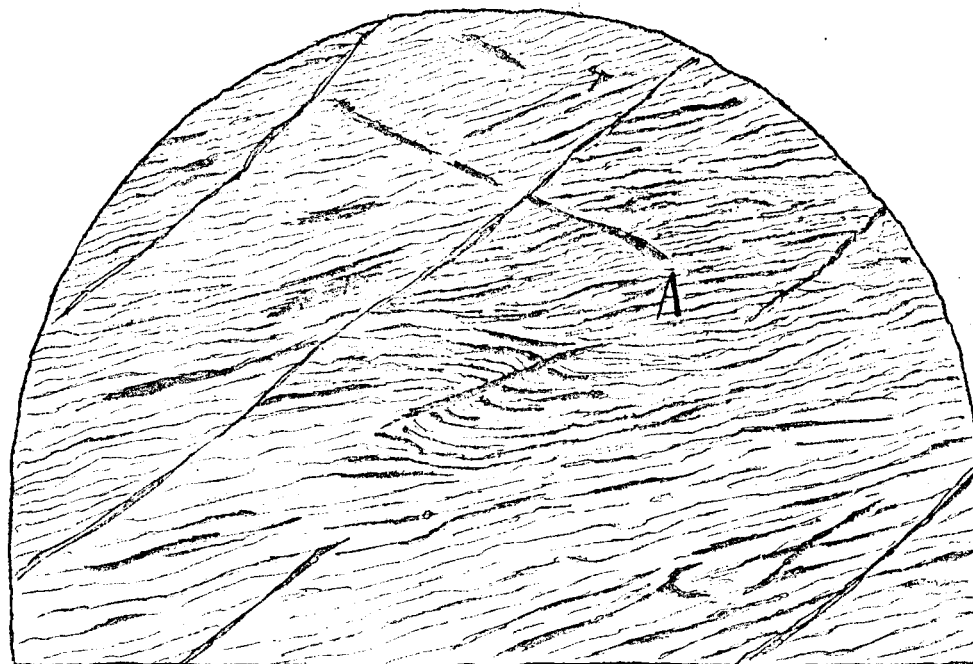
71

- La parte inferiore del fronte è caratterizzata da una stratificazione piuttosto irregolare del materiale, con scistosità poco evidente.
- Parte superiore: materiale a stratificazione sottile (pochi cm.), talora laminato e ad andamento caotico (contr. A) con numerose inclusioni di calcite e livelli grafitici lun. go i giunti.

fratture in continuità di giacitura con quelle delle precedenti sezioni

inclusioni calcite  $\approx 18\%$

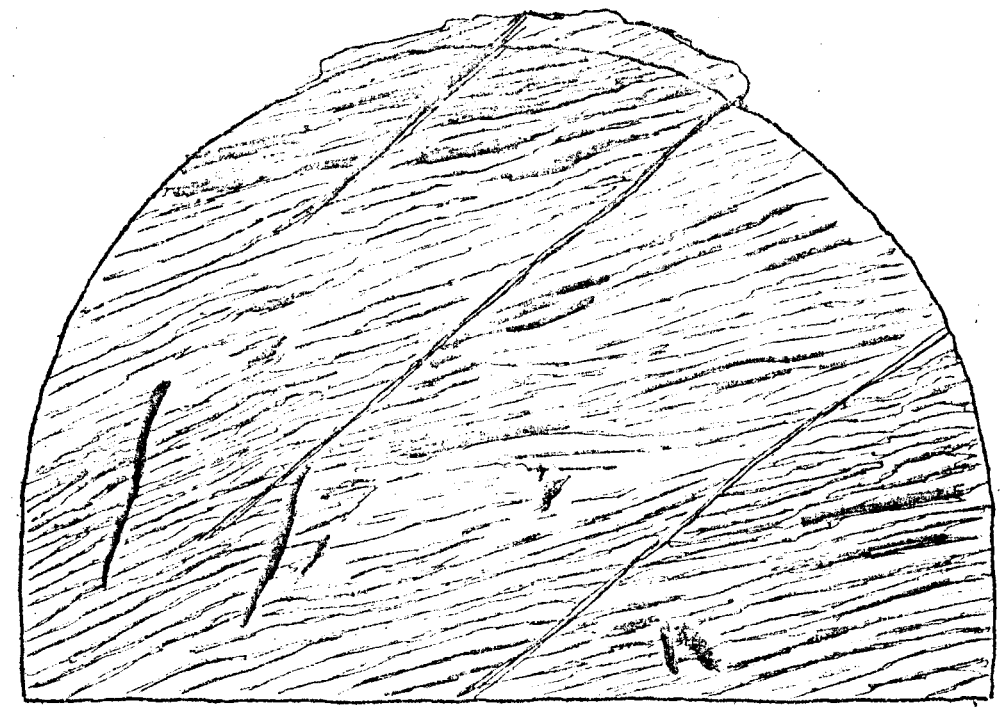
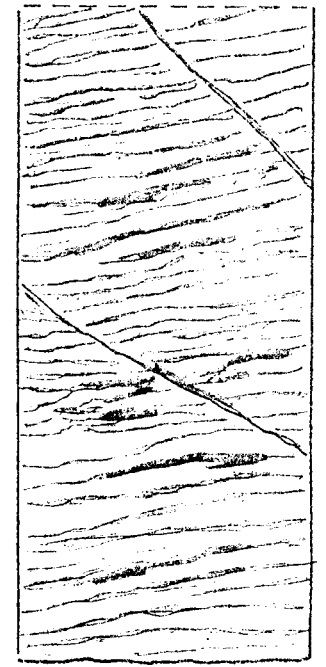
70

- Materiale a stratificazione irregolare con zone intensamente laminare ad andamento caotico con abbondanti inclusioni di calcite.  
- Rilascio in calotta.

scistosità netta con livelli grafitici lungo i giunti

fratture numerose, in continuità di giacitura con quelle delle precedenti sezioni.

inclusioni calcite  $\approx$  18%

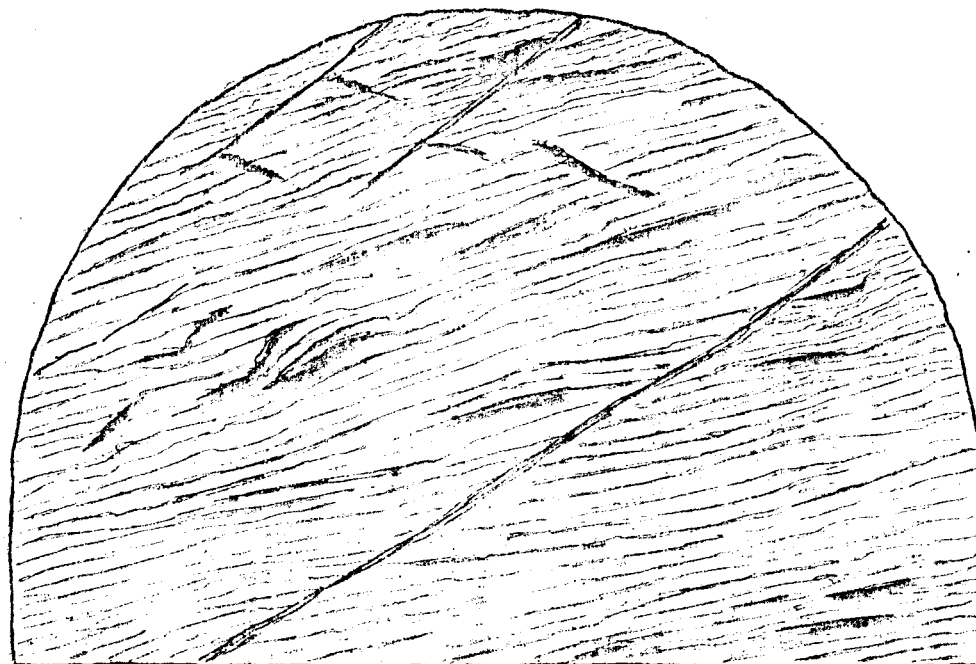
69

- Caratteristiche litologico-strutturali analoghe a quelle della sezione precedente.
- In particolare presenza di numerose diaclasi nella parte superiore del fronte.

scistosità netta, con livelli grafitei lungo i giunti.

fratture come nella sezione precedente.

inclusioni calcite ≈ 15%

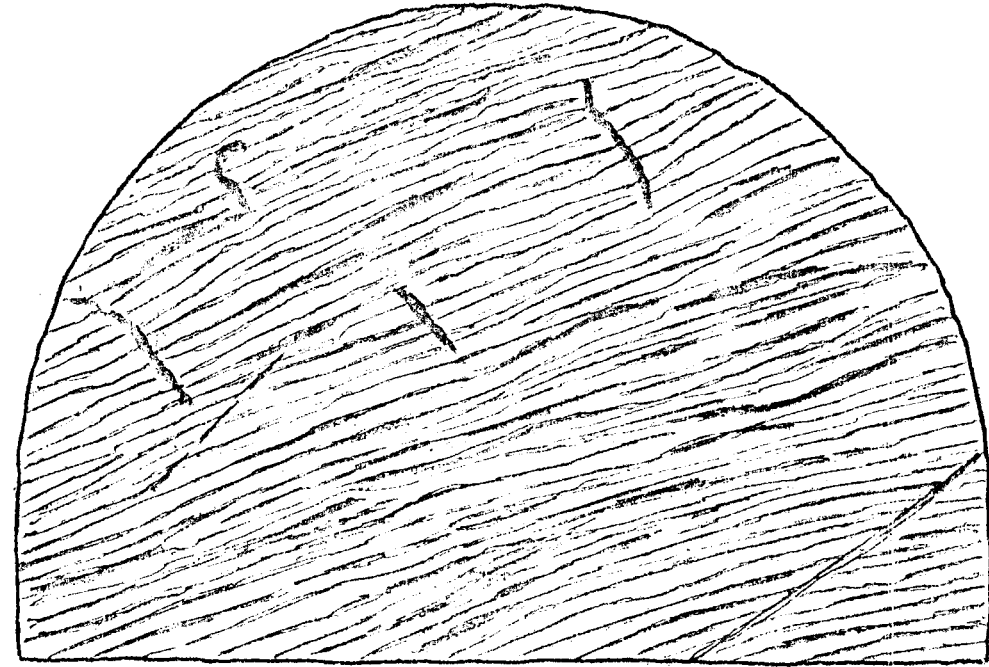
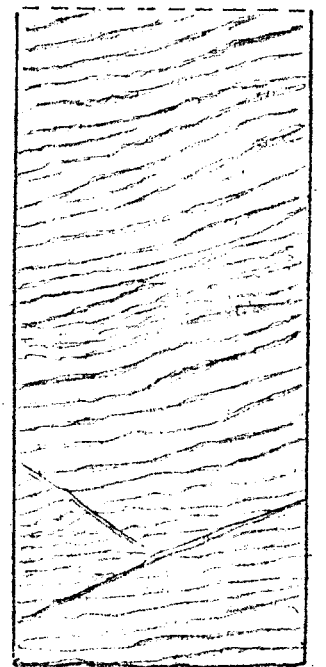
68

- Permangono le caratteristiche litologico-strutturali rilevate nella sezione precedente.

scistosità abbastanza evidente

fratture in continuità con quelle rilevate in precedenza.

inclusioni calcitiche spesso in filoni lungo i giunti di stratificazione.  
≈ 15%

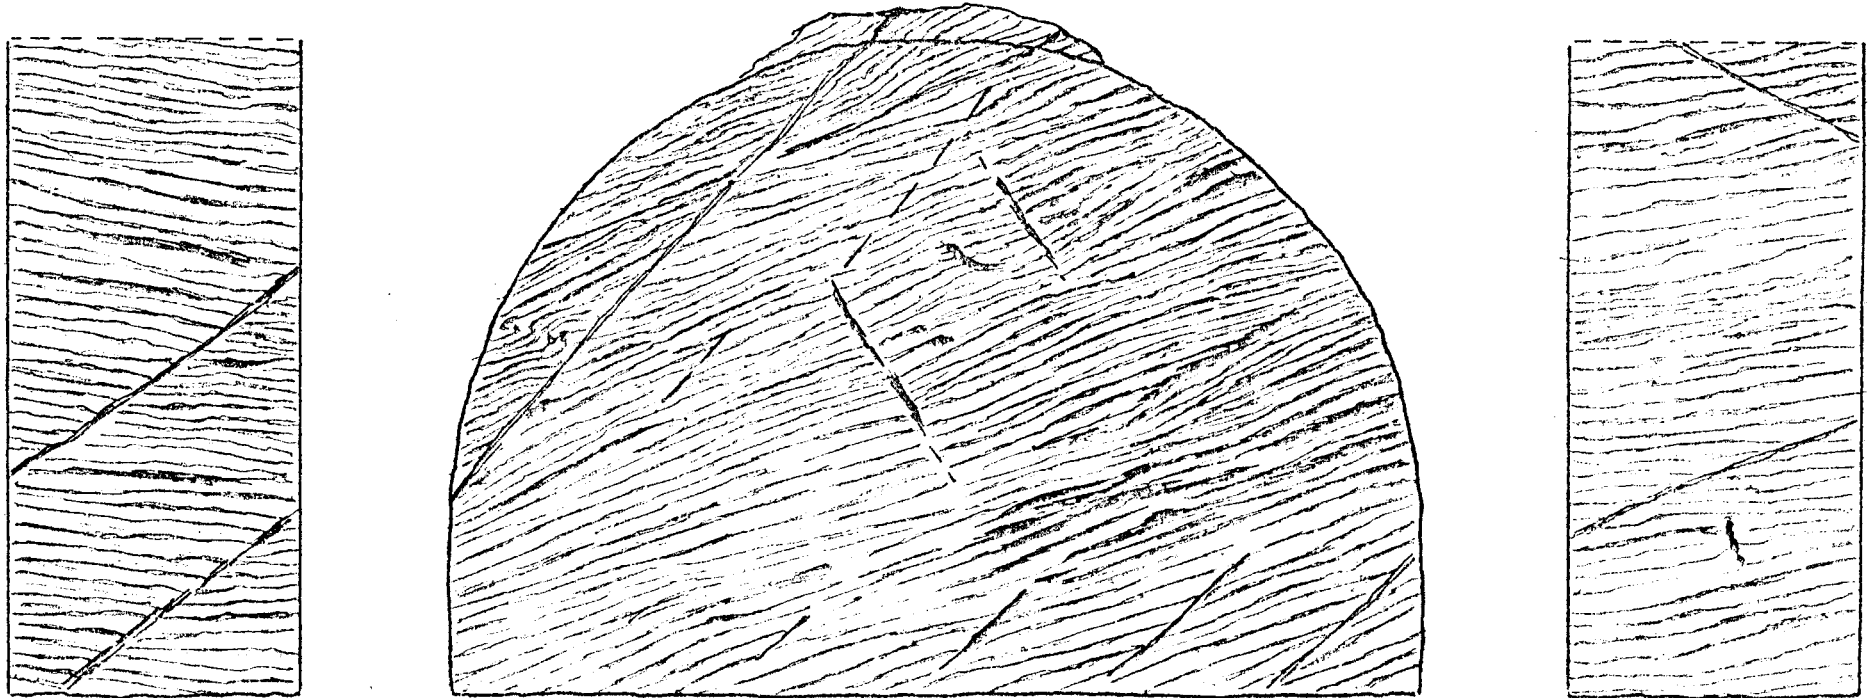
67

- Materiale a stratificazione sottile, talora fogliettato, con numerose diaclasi.
- Rilascio in calotta.

scistosità marcata, con livelli grafitici lungo i giunti.

fratture numerose, talora con inclusioni di calcite secondaria.

inclusioni calcite ≈ 18%

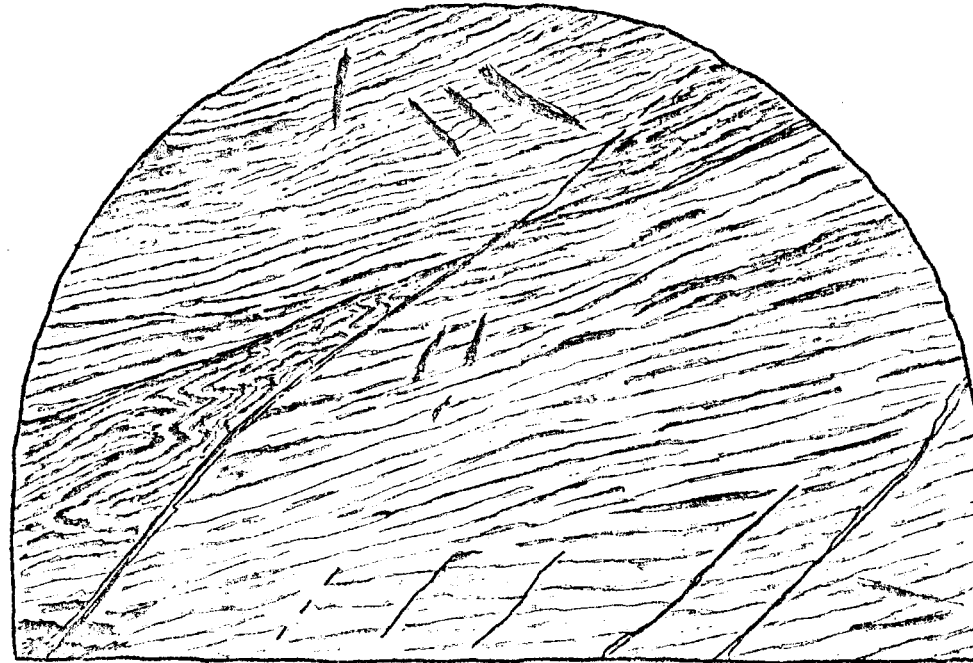
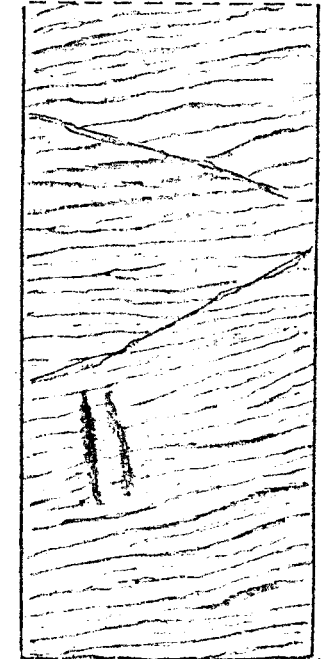
66

- La parte superiore del fronte è caratterizzata da materiale a stratificazione sottile, talora fogliettata.
- La parte inferiore è costituita da materiale più rigido, con giunti di stratificazione spesso evidenziati da inclusioni calcitiche e ridotto in blocchi da numerose diaclasi.
- In particolare zone intensamente tettonizzate con inclusioni calcitiche valutabili intorno al 40÷50%.

scistosità netta nella parte superiore del fronte -

fratture numerose, talora beanti.

inclusioni calcite ≈ 70%

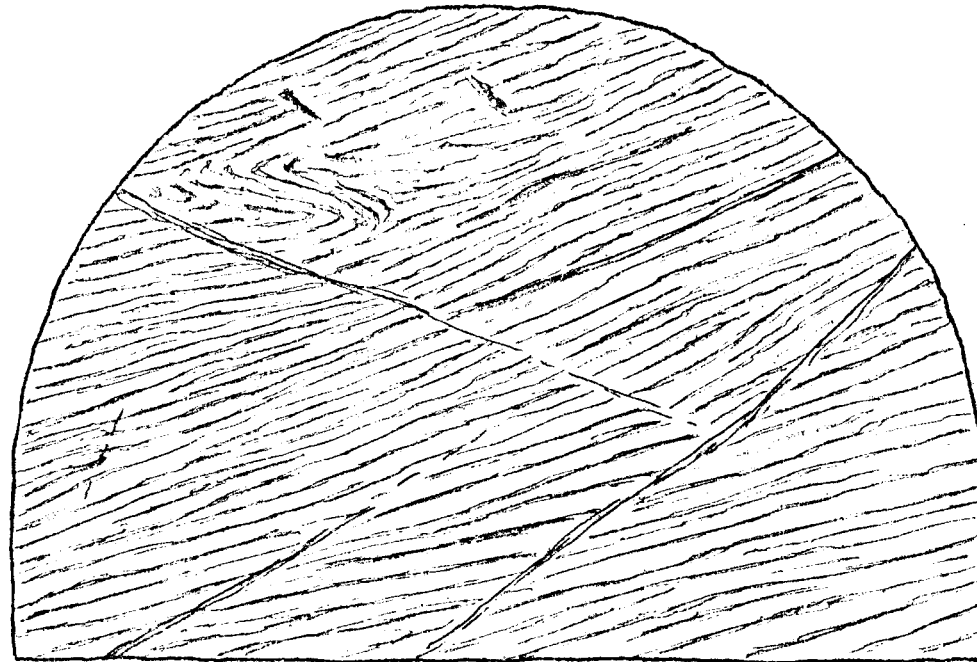
65

- Caratteristiche strutturali e litologiche analoghe a quelle delle precedenti sezioni -

scistosità abbastanza evidente

fratture come nelle sezioni n° 62-63-64. talora beanti con inclusioni calcitiche.

inclusioni calcite ≈ 15%

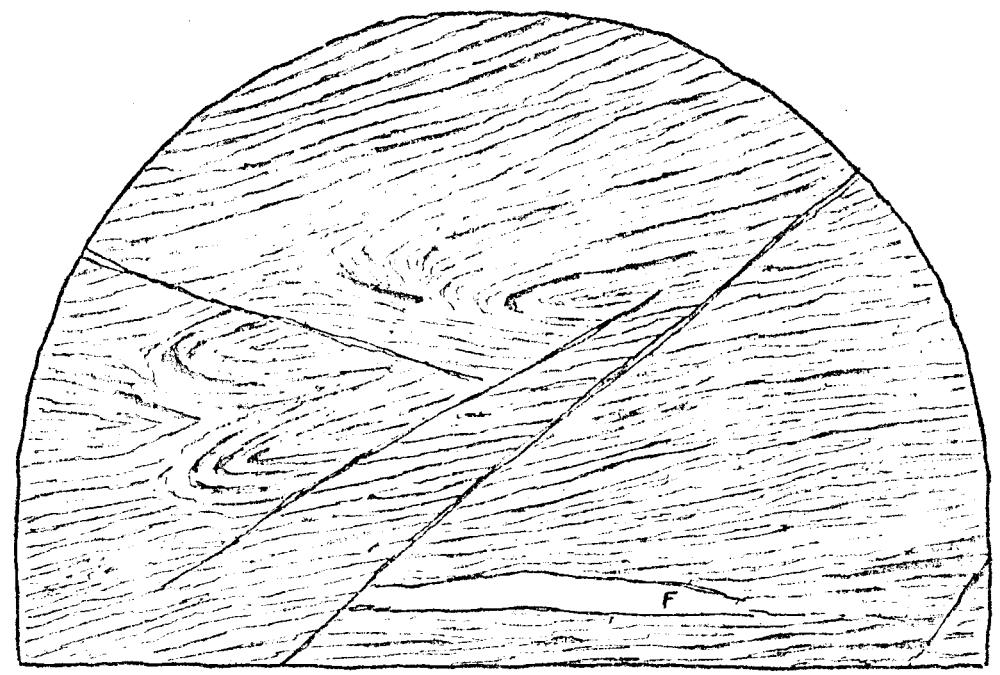
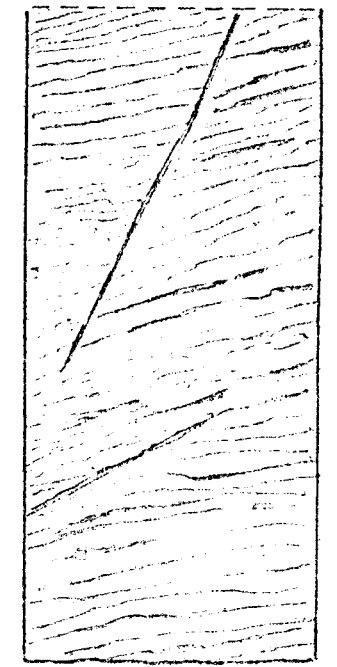
- Materiale a stratificazione sottile (pochi cm) talora laminato o con andamento a pieghe -

scistosità netta con livelli grafitici lungo i giunti -

fratture in continuità con quelle delle precedenti sezioni -

inclusioni calcite secondaria ≈ 15%

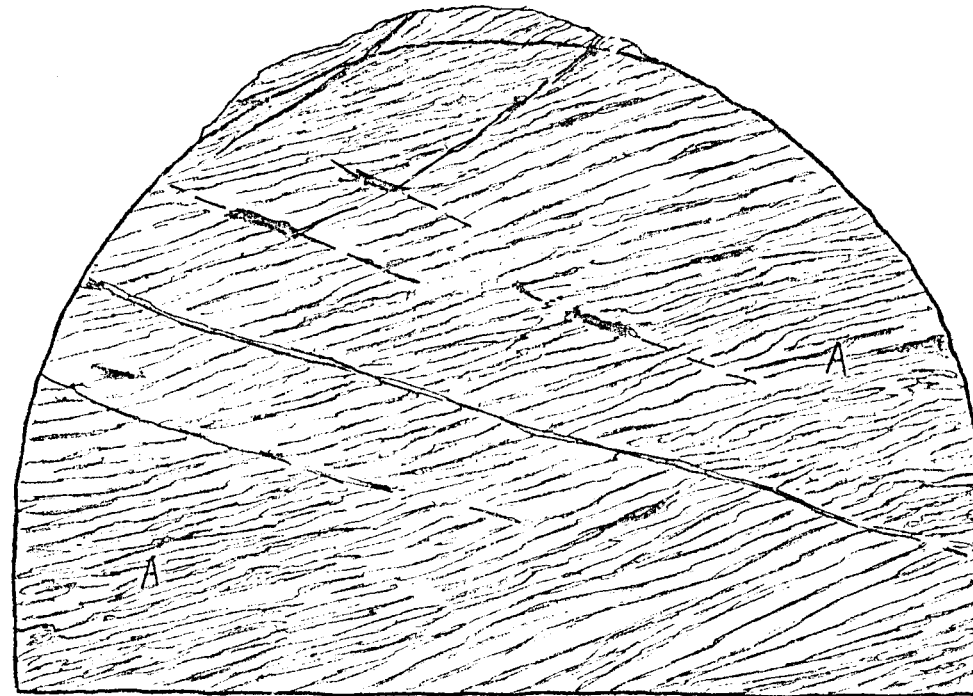
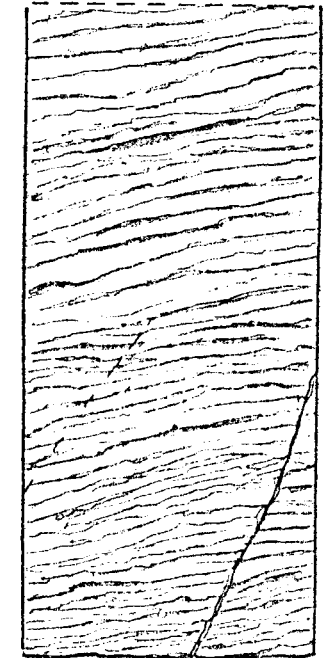
63

- l'intero fronte è caratterizzato da materiale sottilmente stratificato spesso fogliettato e con andamento caotico (Zone A)  
 - Rilascio in calotta -

scistosità netta soprattutto nelle zone A, con inclusioni calcitiche e grafitiche lungo i giunti  
 fratture in continuità di giacitura con quelle della sezione precedente.

inclusioni calcite secondaria ≈ 12%

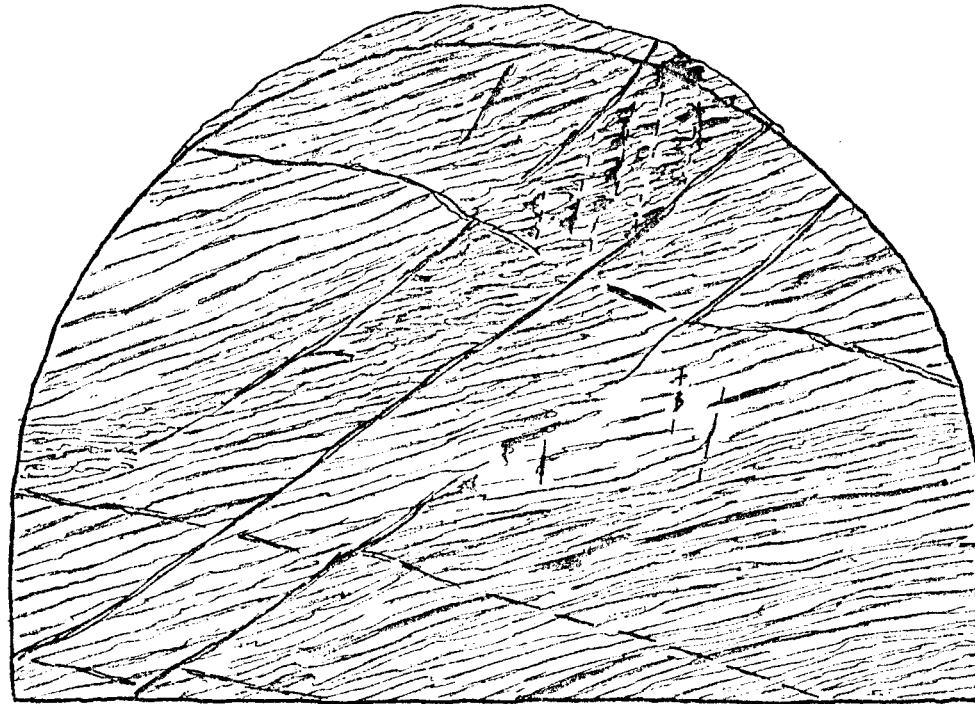
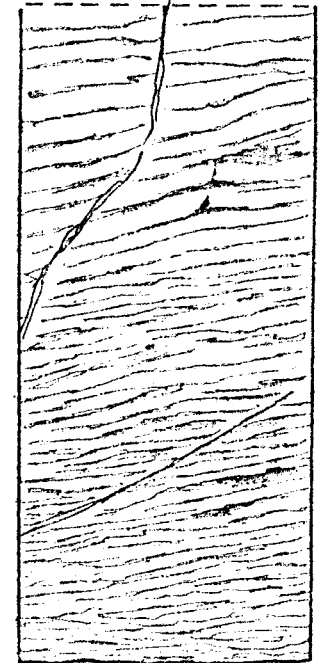
- Caratteristiche litologico-strutturali analoghe a quelle rilevate nella precedente sezione
- Materiale laminato per intensa tettonizzazione nel settore superiore del fronte-
- Rilascio in calotta.

scistosità abbastanza netta con livelli grafitici lungo i giunti

fratture numerose, con diverse caratteristiche giaciture.

inclusioni calcite ≈ 15%

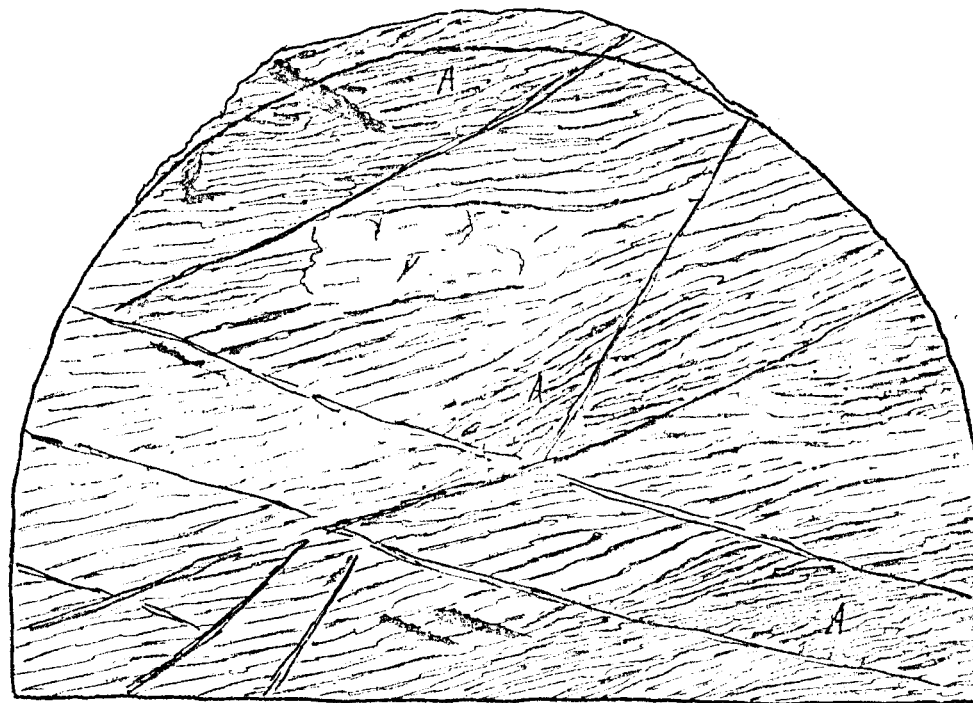
61

- l'intero fronte è interessato da numero  
se faglie, le quali, intersecandosi, ridov.  
cono il materiale in grossi blocchi  
o cunei.
- le zone A sono caratterizzate da ma:  
teriale intensamente tettonizzato, ridot.  
to in piccole scaglie

scistosità mareata, con livelli grafitici sopra,  
tutto nelle zone contr. A

fratture numerose, talora beanti con in.  
clusioni calcitiche.

inclusioni calcite secondaria  $\approx 15\%$

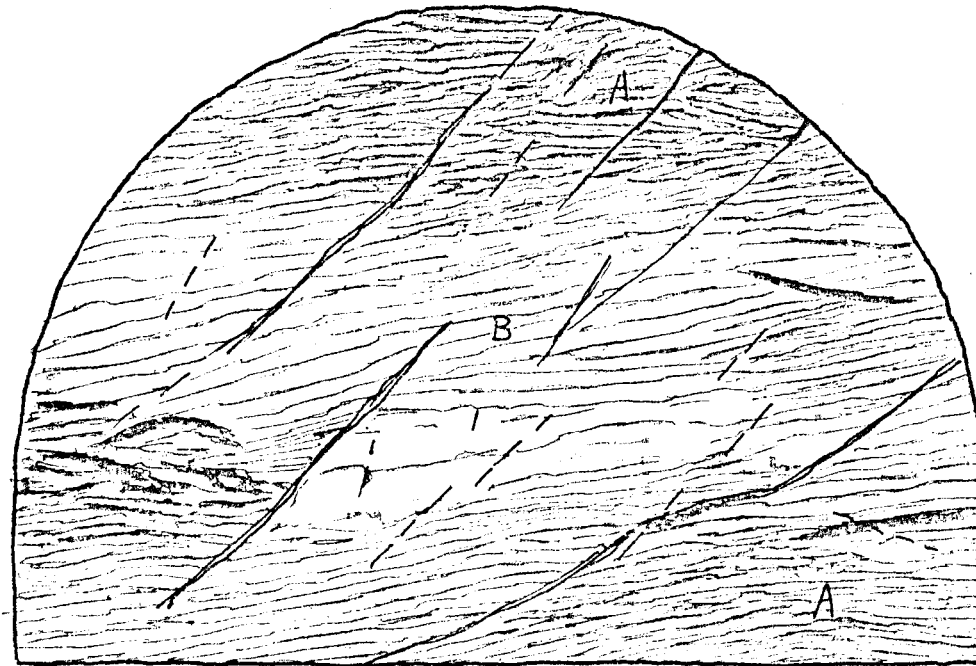
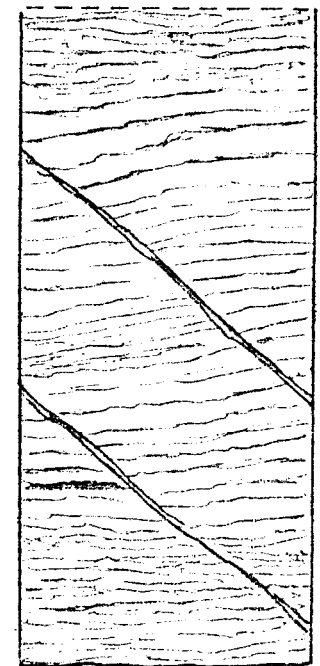
60

- ZONE A : materiale intensamente laminato, spesso ridotto in scaglie per intensa tettonizzazione - Numerose fratture
- ZONE B : strati irregolari con spesso, ri dell'ordine del dm.
- Fratture longitudinali in calotta.

scistosità netta con inclusioni grafitiche  
lungo i giunti

fratture numerose, in continuità di giacitura con quelle delle sezioni precedenti.

inclusioni calcite ≈ 15%

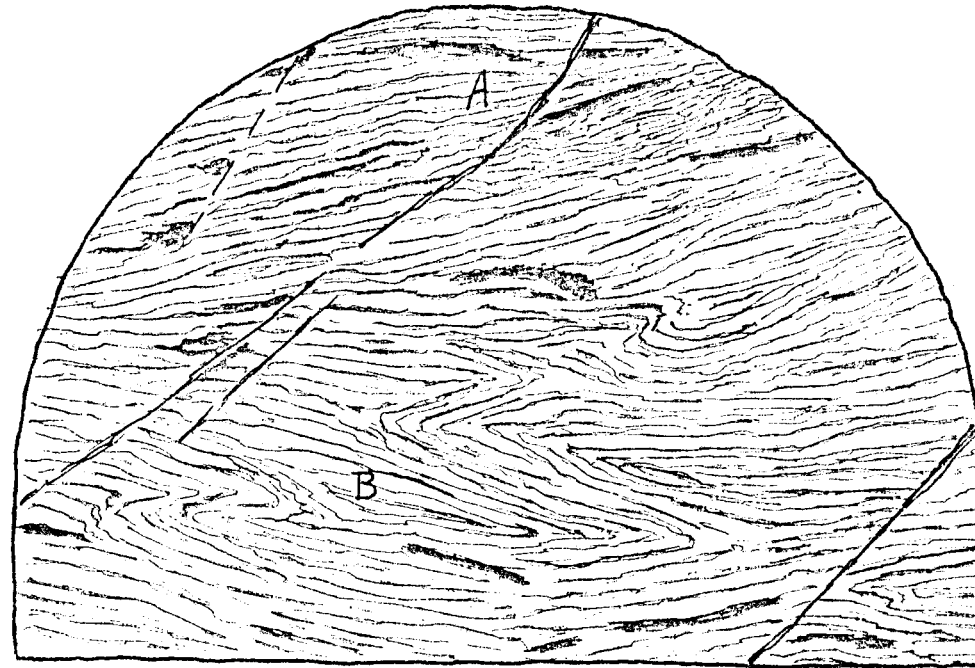
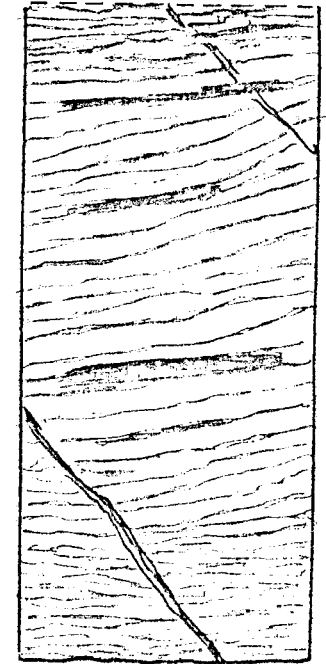
59

- Il fronte è caratterizzato da materiale irregolarmente stratificato, con andamento a pieghe (zona B) o intensamente laminato (zona A).
- Fratture longitudinali in calotta.

scistosità Netta, con ampi livelli grafici lungo i giunti

fratture in continuità di giacitura con quelle già rilevate nella precedente sezione.

inclusioni calcite ≈ 15%

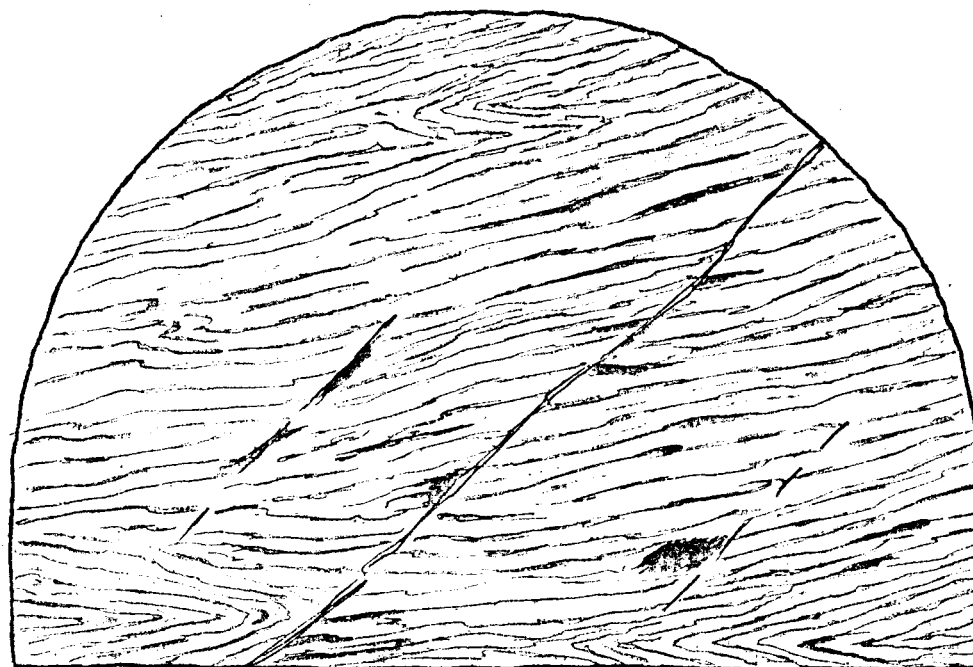
58

- Come nelle sezioni rilevate in precedenza (n° 55-56-57).
- Stratificazione irregolare con spessori variabili da pochi cm. ad alcuni dm.
- Continuità delle fratture longitudinali in calotta.

scistosità abbastanza netta nella parte inferiore del fronte.

fratture con medesime caratteristiche diaclinali e continua con quelle delle sezioni precedenti.

inclusioni calcite ≈ 10%

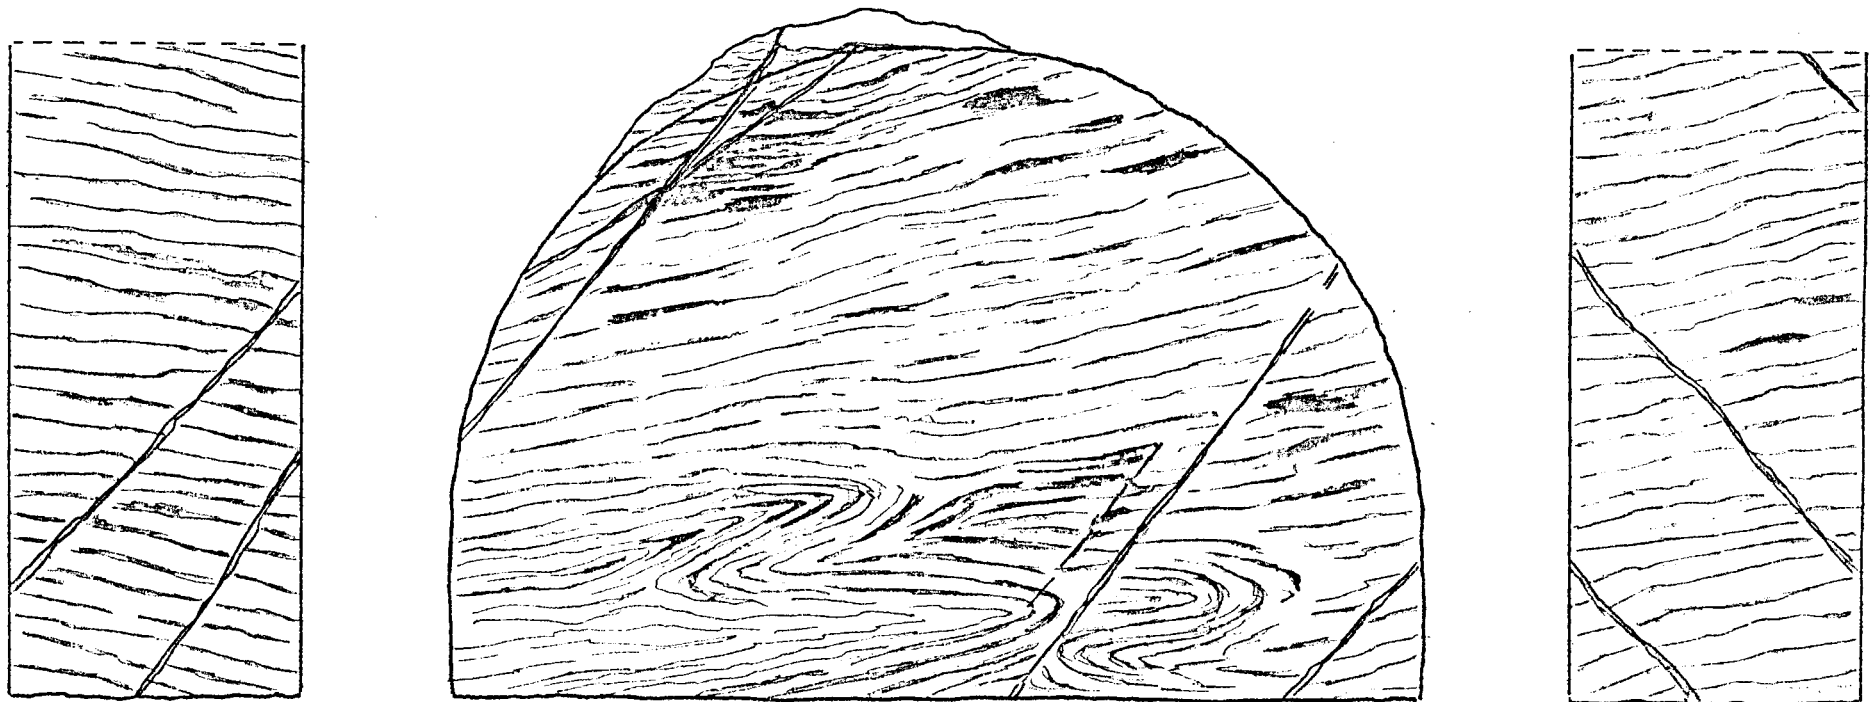
57

- Permangono le caratteristiche litologico-strutturali rilevate nelle precedenti sezioni -

- Presenza di fratture longitudinali (rispetto all'asse della galleria) con conseguente distacco di placche di materiale -

scistosità poco marcata -

fratture continuità di giacitura con le faglie rilevate nella sezione precedente

inclusioni calcite secondaria ≈ 12%

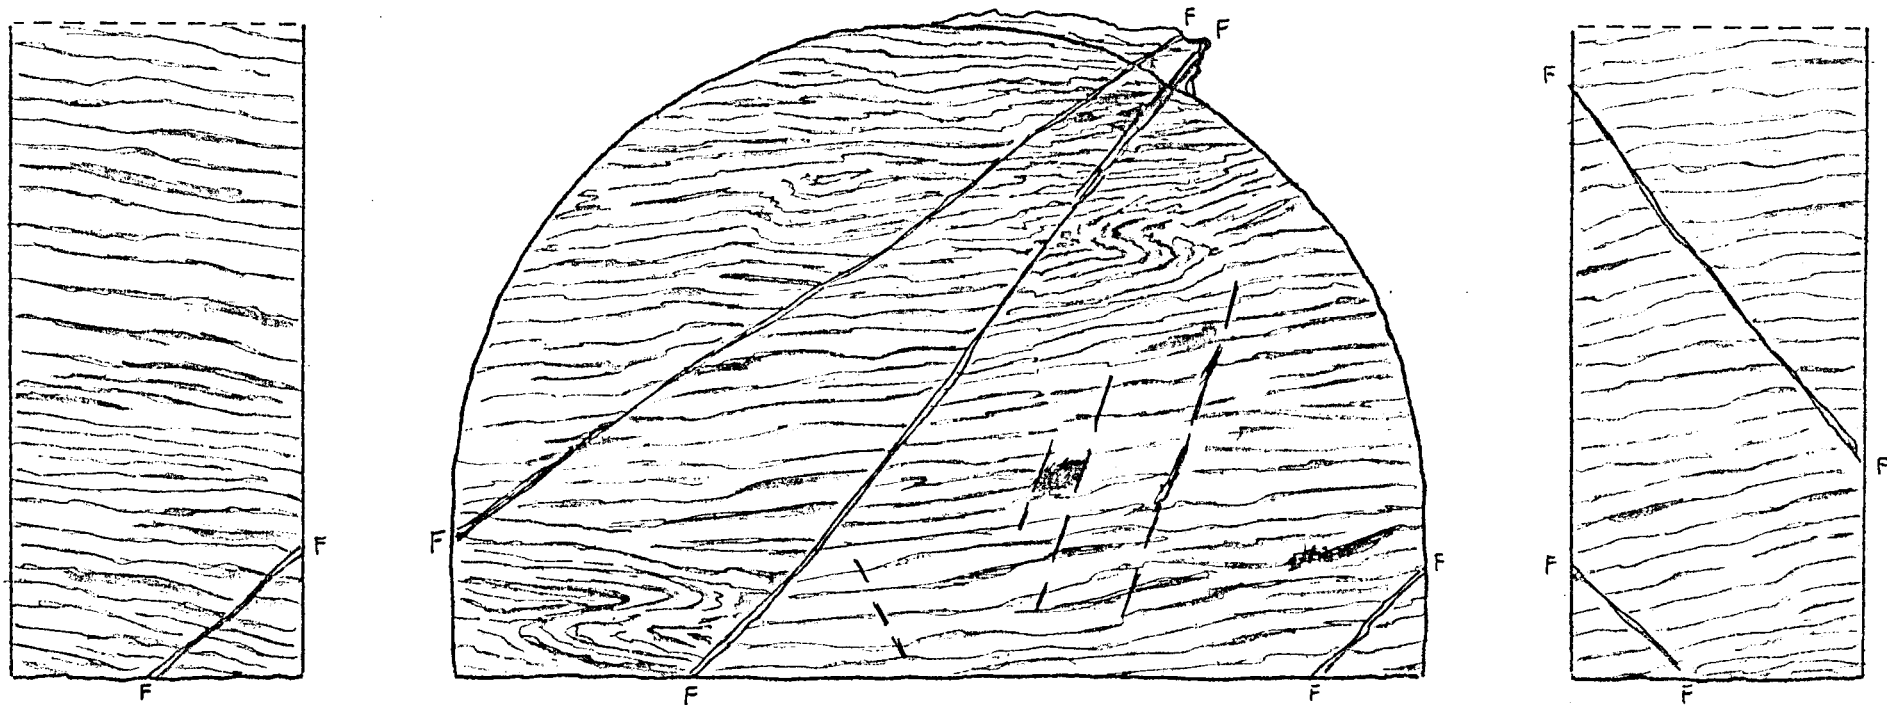
- Pur presentando una certa analogia con quelle della sezione precedente (stratificazione irregolare, presenza di pieghe) si può notare un minore spessore degli strati con giunti più marcati e inclusi.
- Rilascio in calotta.

scistosità poco marcata

fratture Diaclasi in continuità giaciturale con quelle della sezione precedente.

inclusioni calcite ≈ 12%

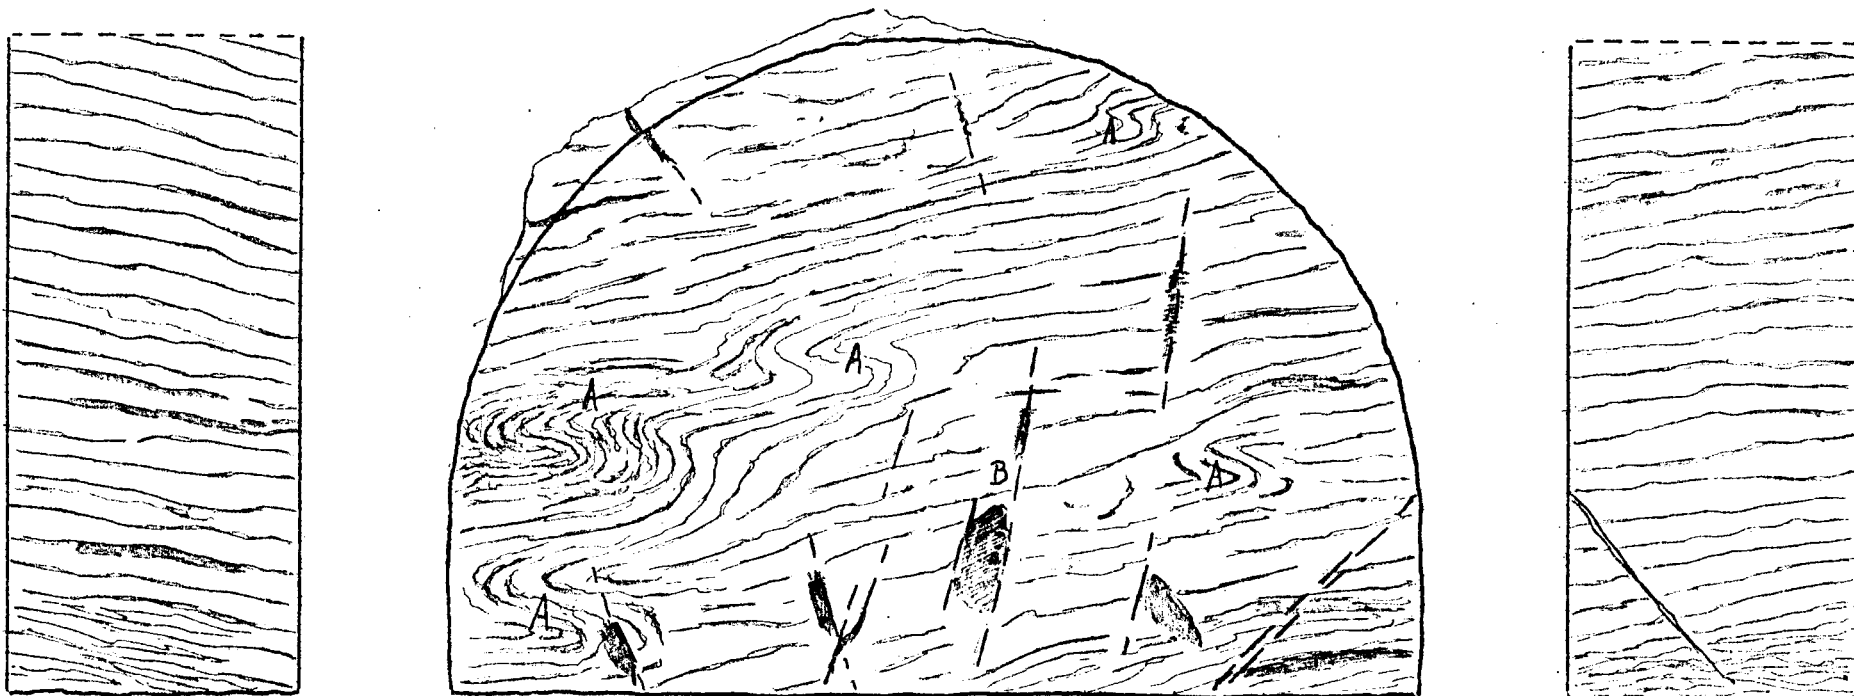
- l'intero fronte è caratterizzato da materiale irregolarmente stratificato con giunti spesso serrati e presenza di nuclei meno rigidi, con andamento a pieghe (contr. A)
- Il settore centrale è interessato da numerose diaclasi con riduzione in blocchi del materiale.
- Rilascio in calotta in continuità con quello della sezione precedente.

scistosità poco marcata

fratture numerose diaclasi subparallele.

inclusioni calcite lungo le linee di frattura e i giunti di scistosità ≈ 12%

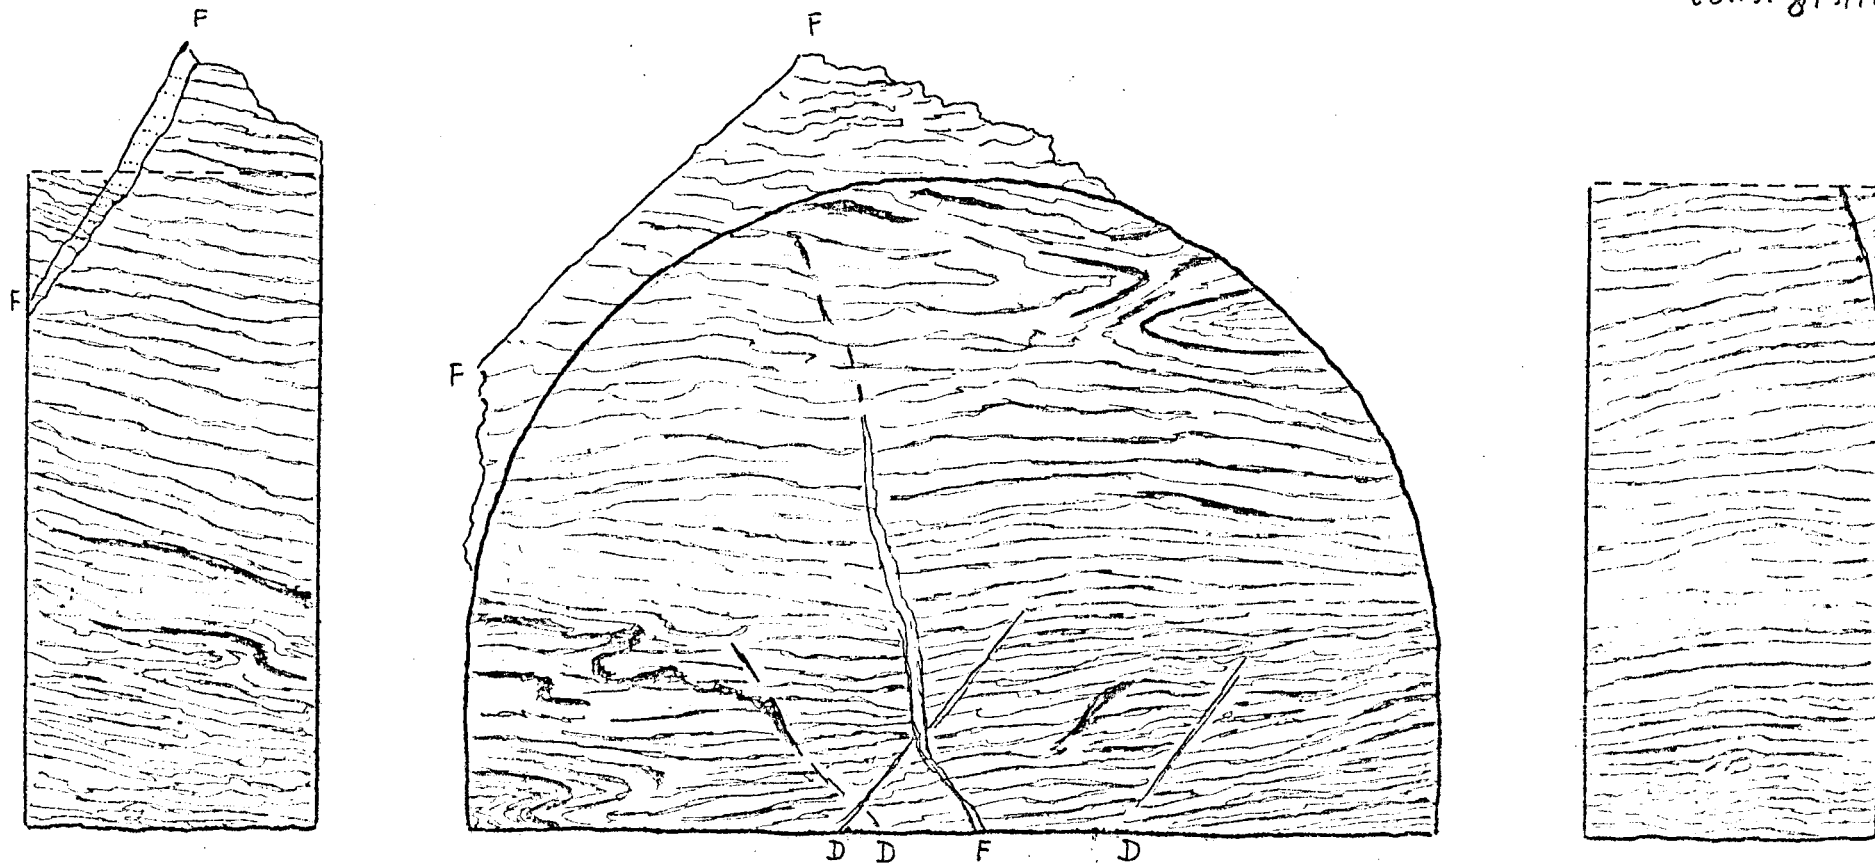
- Come nella sezione precedente, con diminuzione delle zone ad intensa laminazione.
- Rilascio in calotta

fratture in continuità di giacitura con quelle rilevate nelle precedenti sezioni.

inclusioni calcite secondaria  $\approx 10\%$   
livelli grafitici lungo i giunti di scistosità.
