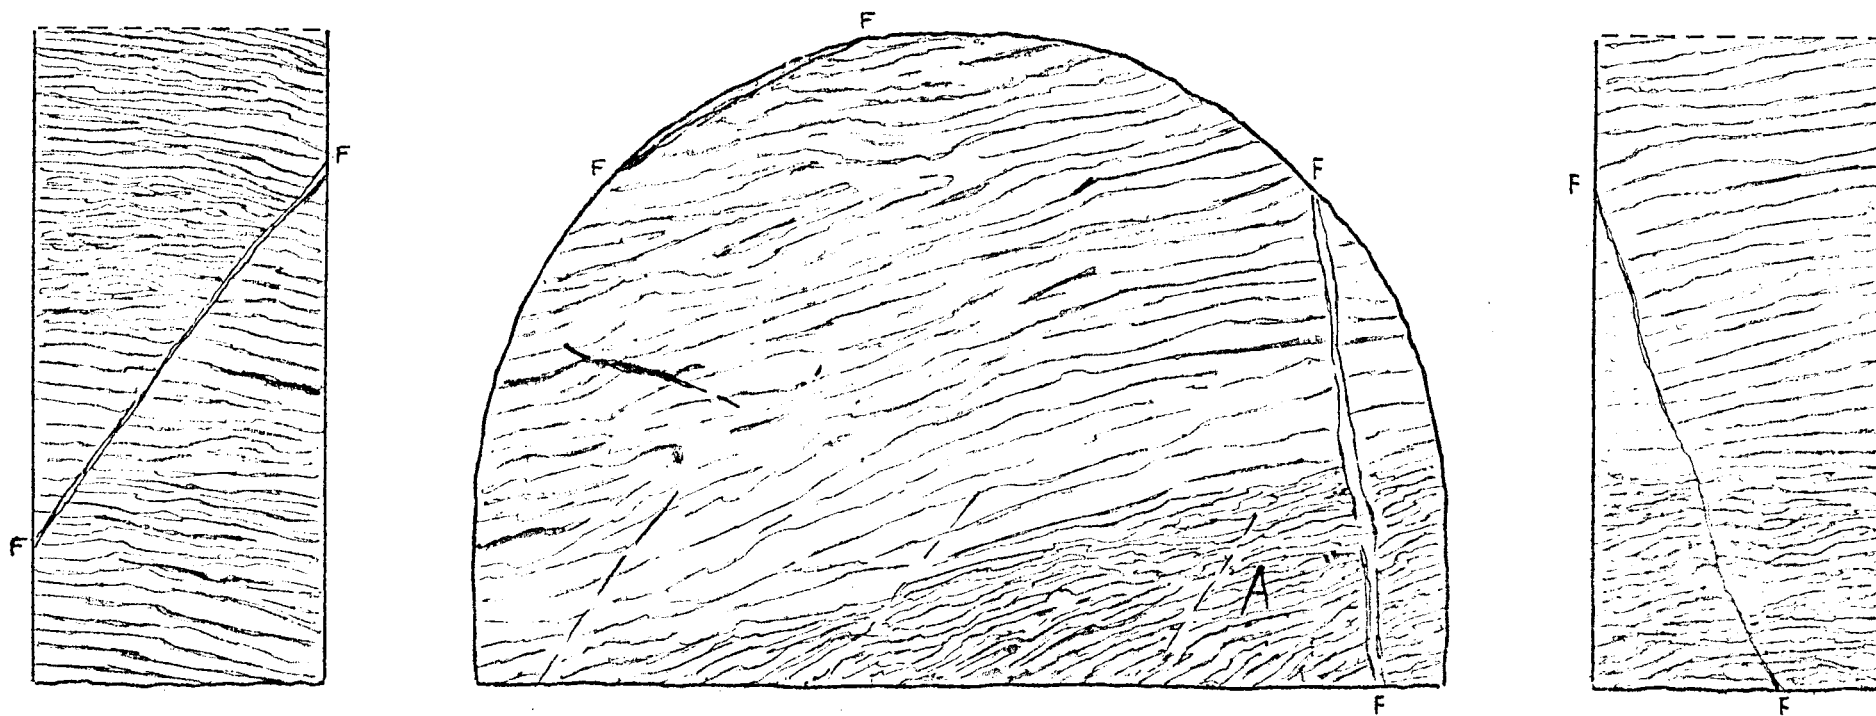
- Il materiale si presenta stratificato irregolarmente (spessori variabili da pochi cm. ad alcuni dm.) con numerose inclusioni di calcite secondaria.
- La zona A è caratterizzata da materiale intensamente laminato.

scistosità Poco evidente

fratture spostamento in calotta della faglia già rilevata in precedenza - comparsa di una faglia trasversale rispetto all'asse della galleria - Presenza di leptoclasti nella parte inferiore del fronte

inclusioni Calcite ≈ 10%

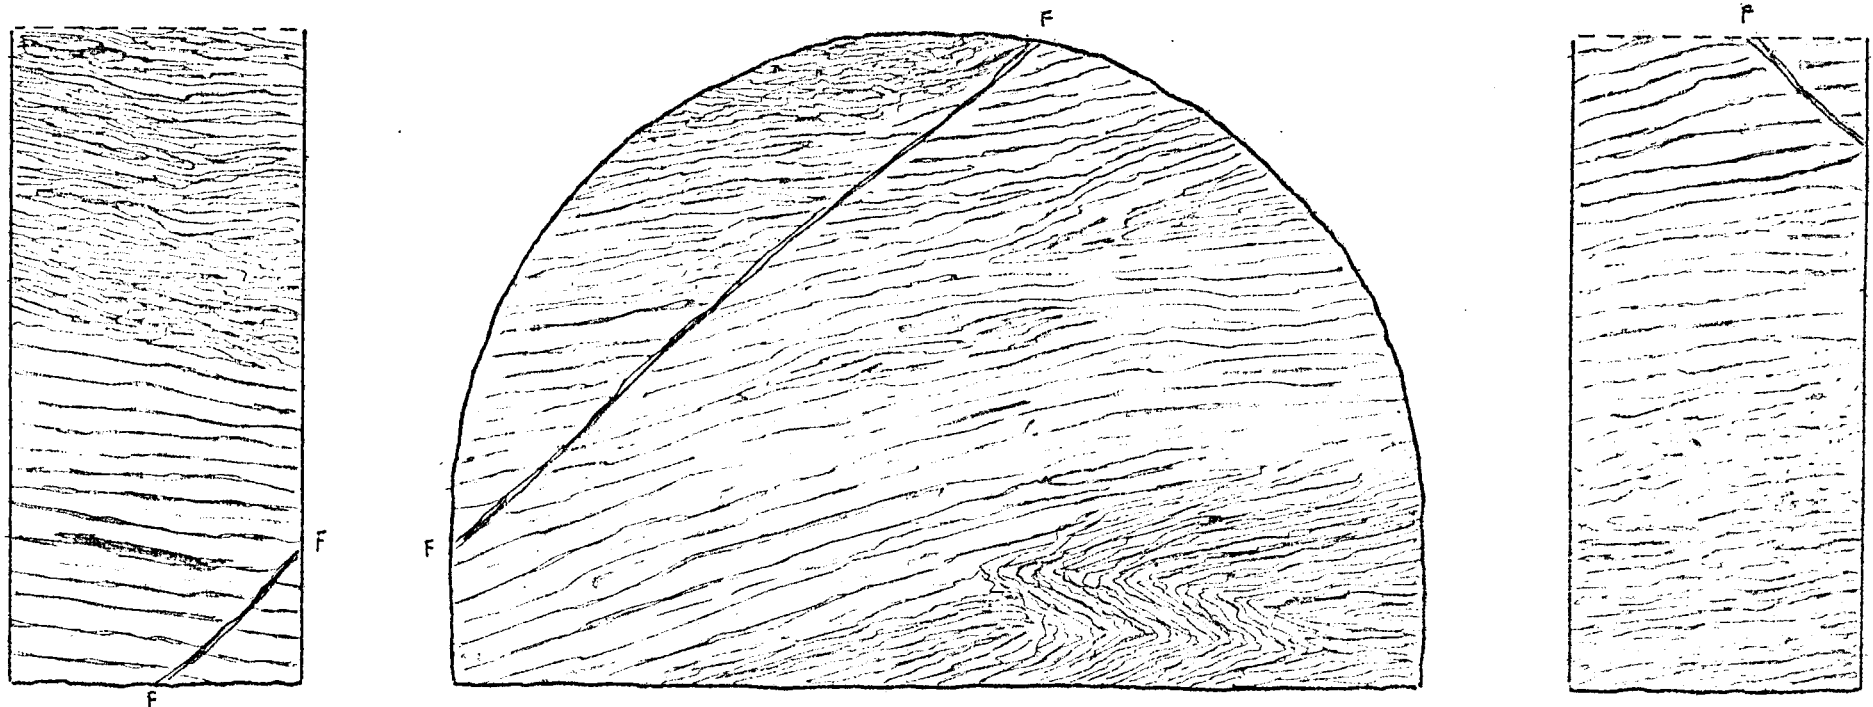
52

- Continuità litologico-strutturale con la sezione rilevata precedentemente -  
 - In particolare, il settore centrale del fronte presenta una maggiore irregolarità nella stratificazione

scistosità netta, con livelli di grafite lungo i giunti

fratture stessa faglia delle precedenti sezioni

inclusioni calcite secondaria ≈ 10%

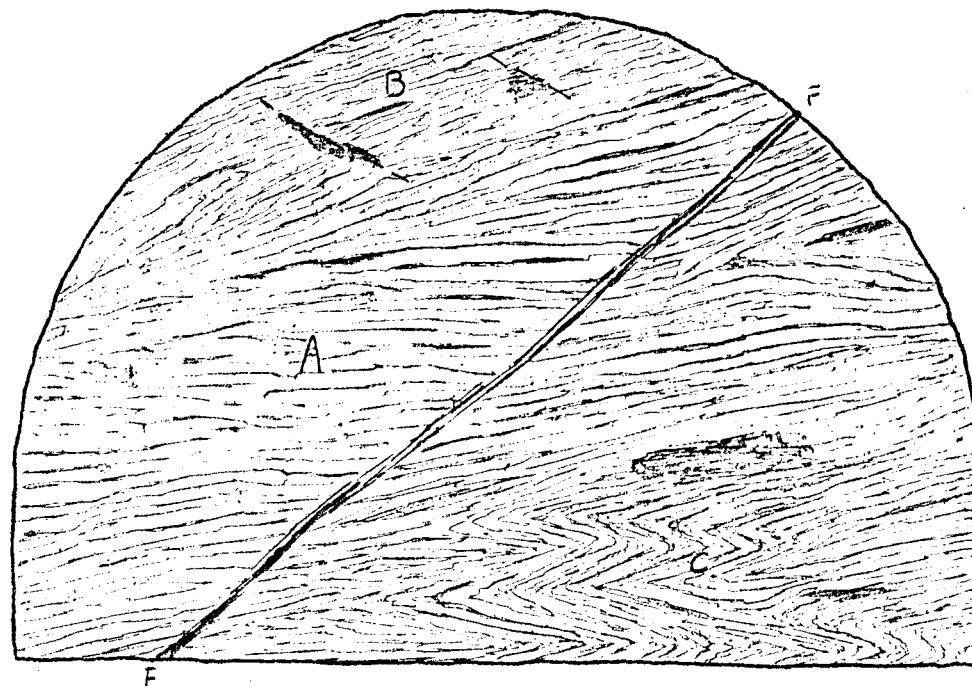
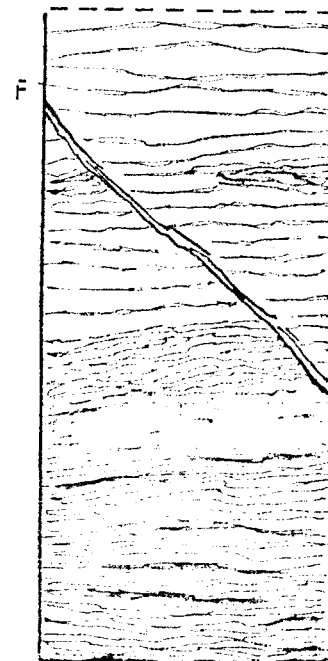
51

- Il settore A del fronte è caratterizzato da materiale a stratificazione sottile, in genere irregolare con scistosità abbastanza netta.
- I settori B e C rappresentano le zone di maggior tettonizzazione, ad andamento fortemente caotico (zona B) o con presenza di pieghe (zona C)

scistosità mareata nei settori B e C

fratture caratteristiche giaciturali della faglia in continuità con quelle della sezione precedente

inclusioni calcite secondaria ≈ 12%

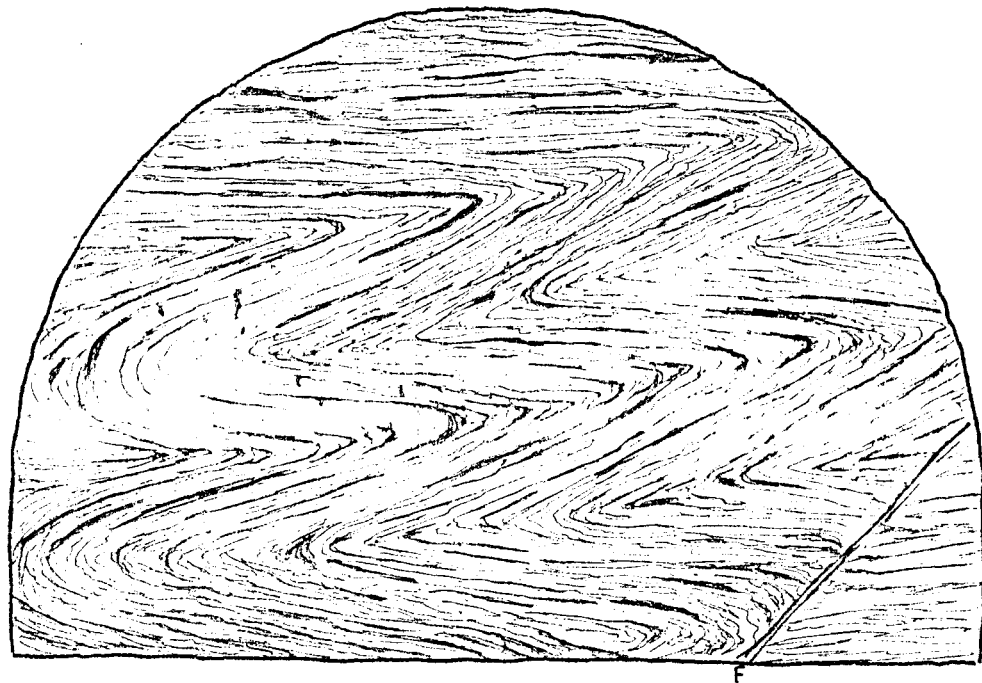
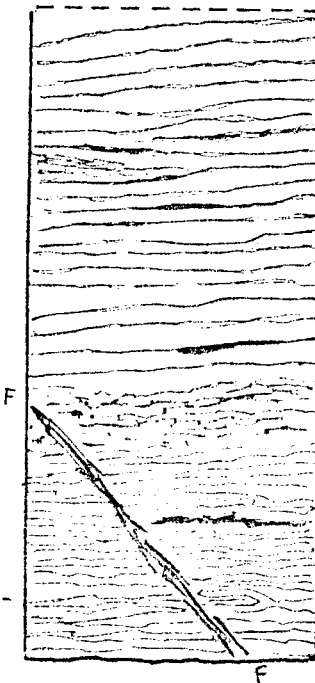
50

- l'intero fronte è caratterizzato da materiale intensamente laminato e fogliettato per tettonizzazione, con andamento a pieghe ben evidente -

scistosità marcata soprattutto in corrispondenza delle cerniere delle pieghe

fratture comparsa di una linea di frattura nella parte inf. sx del fronte -

inclusioni calcite ≈ 12%
