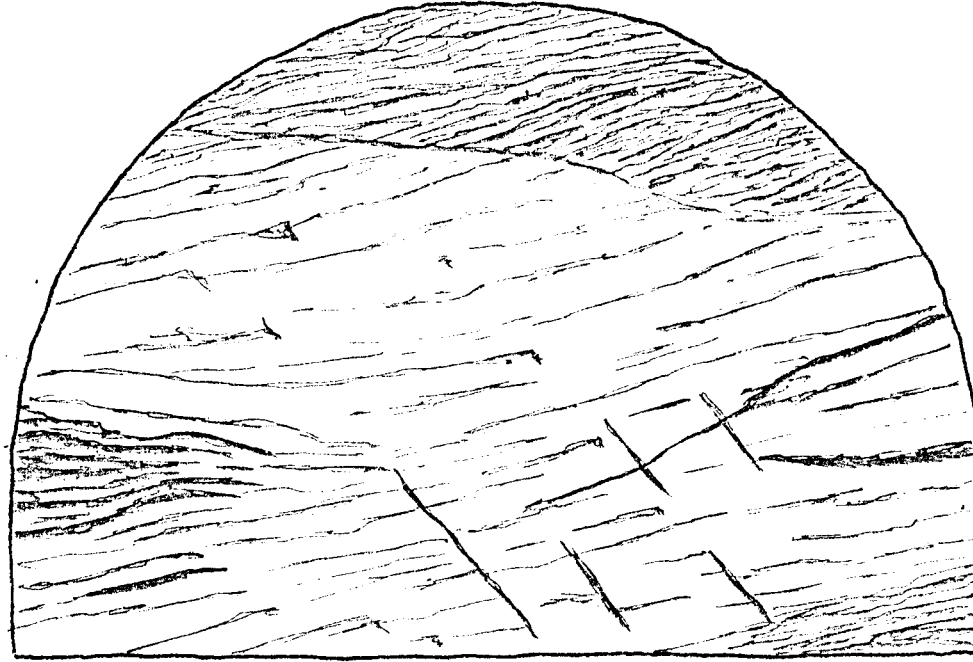
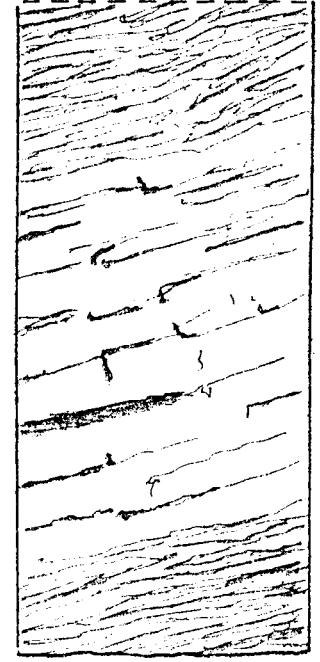
149

- Permangono le caratteristiche litologico-strutturali della precedente sezione.

fratture in continuità con quelle delle sezioni precedenti

inclusioni calcite $\approx 18\%$

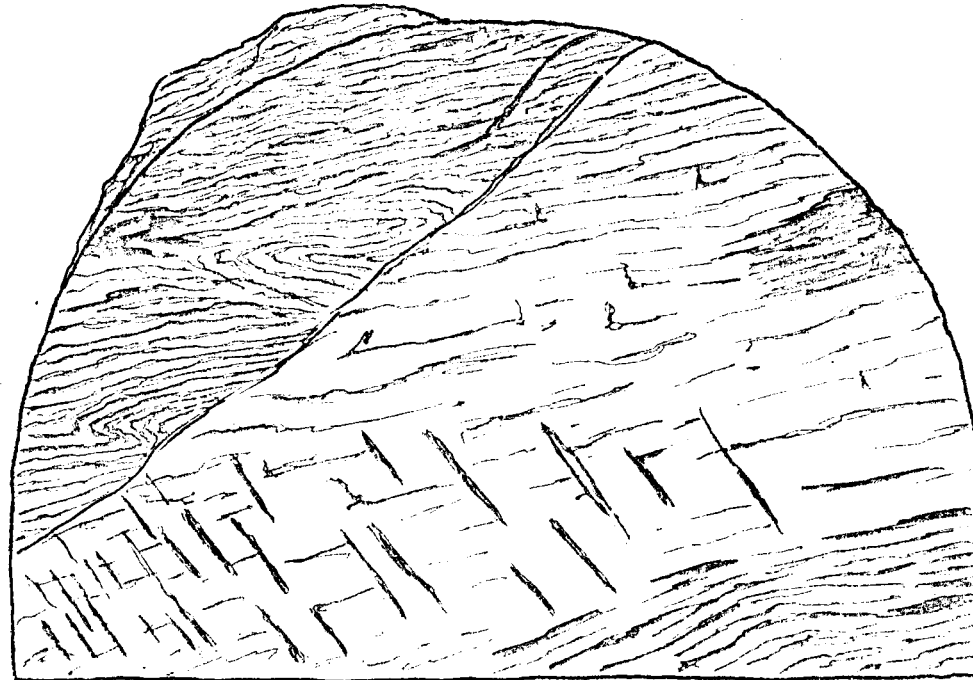
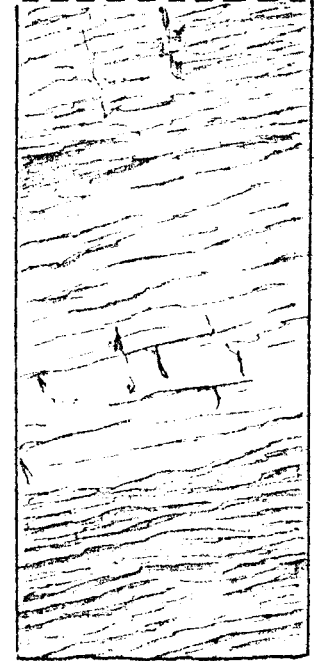
148

- Differenti caratteristiche litologiche e
strutturali tra i due settori del fron-
te limitati dalla faglia trasversa.
le. Nella parte superiore il materiale
si presenta intensamente laminato e
piegato, con scistosità marcata; nel
la parte inferiore è invece più compa-
to, con scistosità poco evidente e nume-
rose leptoclasti evidenziati da inclu-
sioni di calcite.
- Rilascio in calotta

inclusioni calcite $\approx 18\%$

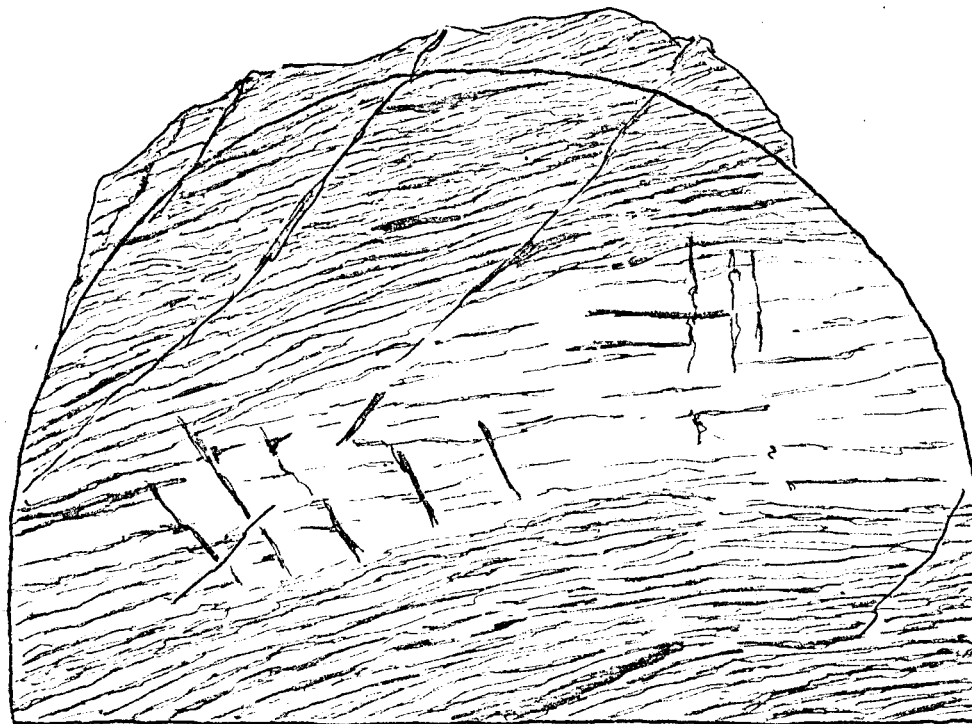
147

- Caratteristiche litologiche e strutturali analoghe a quelle della sezione precedente.
- Rilascio in calotta

scistosità netta nella parte sup. ed inf. del fronte.

fratture numerose talora beanti con riempimento di calcite secondaria.

inclusioni calcite $\approx 20\%$

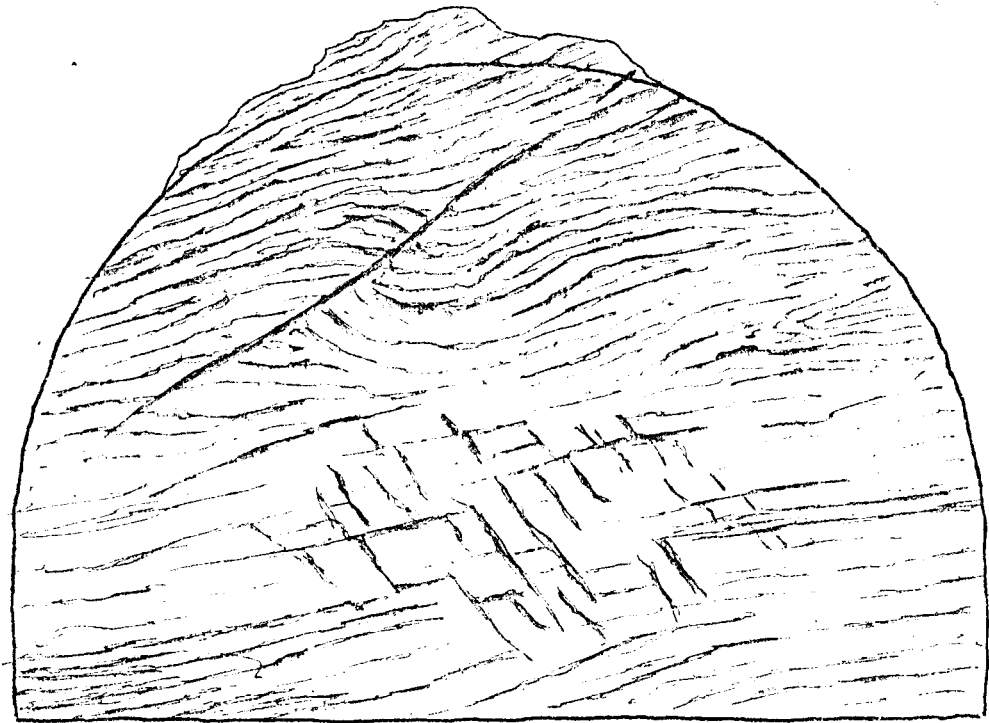
146

- La parte centrale - inferiore del fronte è caratterizzata da materiale all'apparenza compatto, con giunti di stratificazione regolari e marcati e scistosità poco evidente, interessato da numerose leptoclasti con inclusioni di calcite.
- Materiale laminato o a stratificazione sottile nella parte sup. del fronte.
- Rila scio in calotta

scistosità poco evidente

inclusioni calcite ≈ 20%

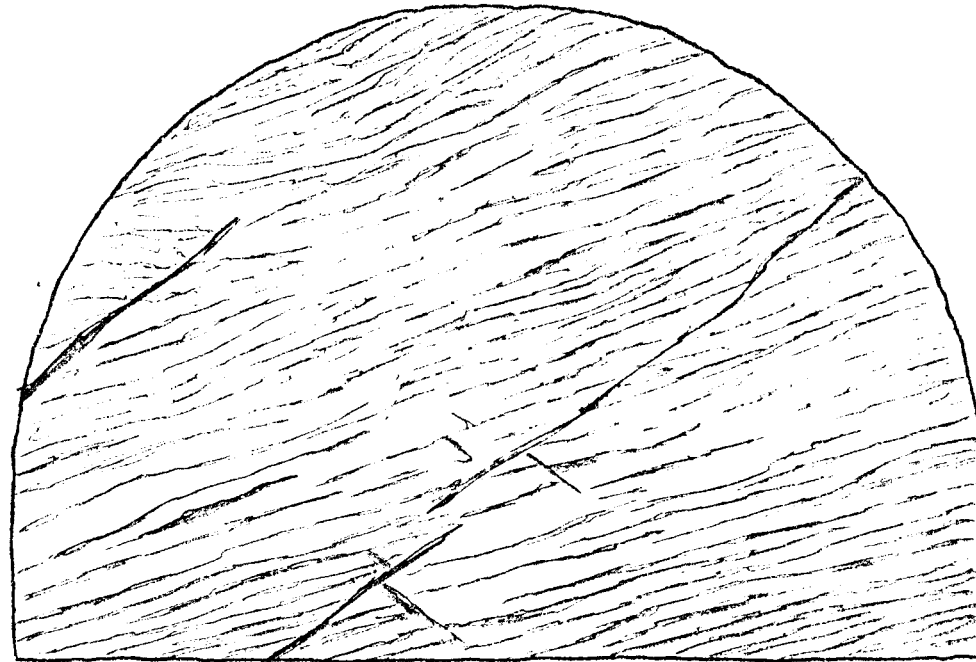
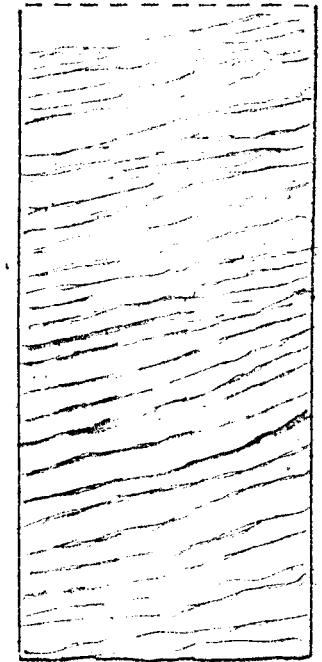
145

- Caratteristiche litologiche e strutturali analoghe a quelle della sezione precedente.
- In particolare: presenza di fratture di modesta entità, con inclusioni calcitiche, normali alle fratture principali.

scistosità poco evidente, nella parte inf. del fronte

inclusioni calcite \approx 20%

venute acqua stillicidio

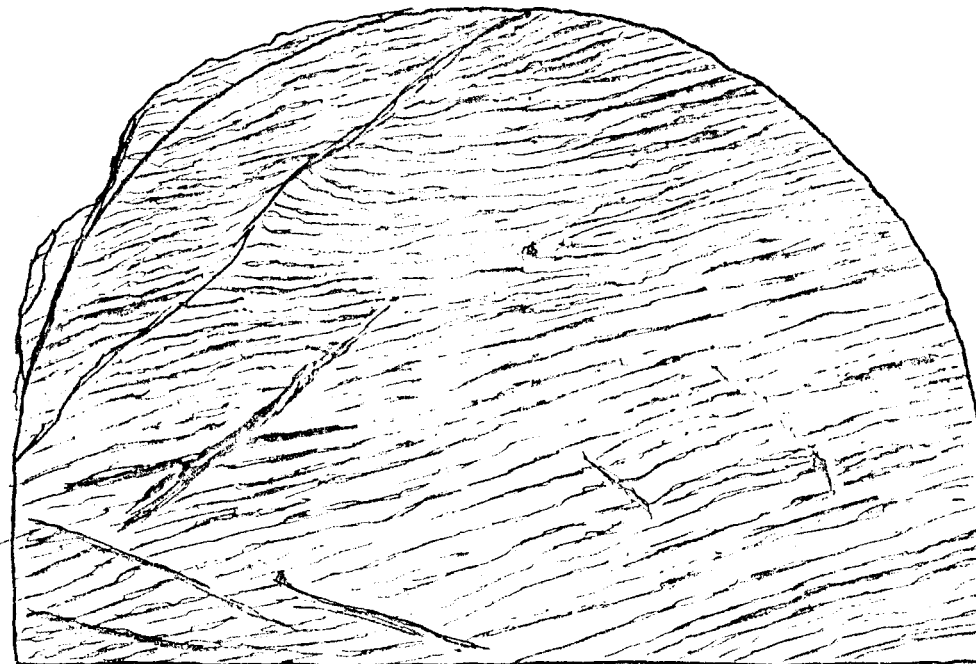
144

- Diverse caratteristiche tra la parte superiore e inferiore del fronte.
- Materiale intensamente laminato, con abbondanti inclusioni calcitiche e scistosità netta (con livelli grafitici lungo i giunti)
- Irregolarmente stratificato, con comporamento più rigido, il materiale nella parte inferiore.
- Rilascio in calotta e nel paramento ovest.

inclusioni calcite 3 20%

venute acqua concentrate in
 settori calotta
 esplosivo

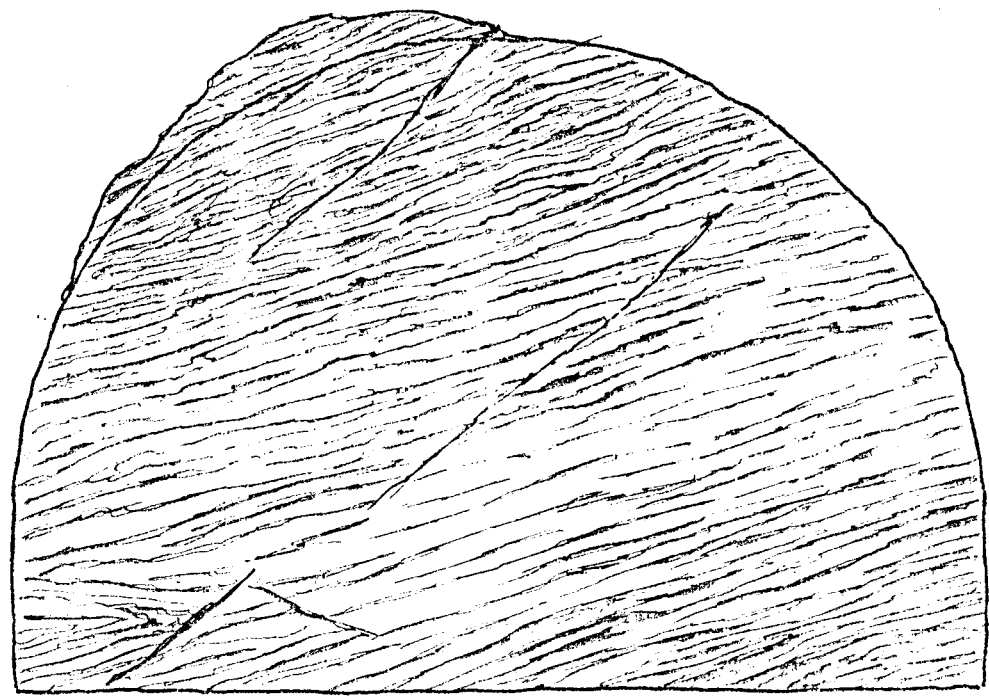
143

- Materiale a stratificazione irregolare (spessori di pochi dm.) con livelli intensamente laminati in calotta e al piede.
- Rilascio in calotta.

scistosità evidente

fratture in continuità con quelle rilevate nella sezione precedente.

inclusioni calcite ≈ 22%

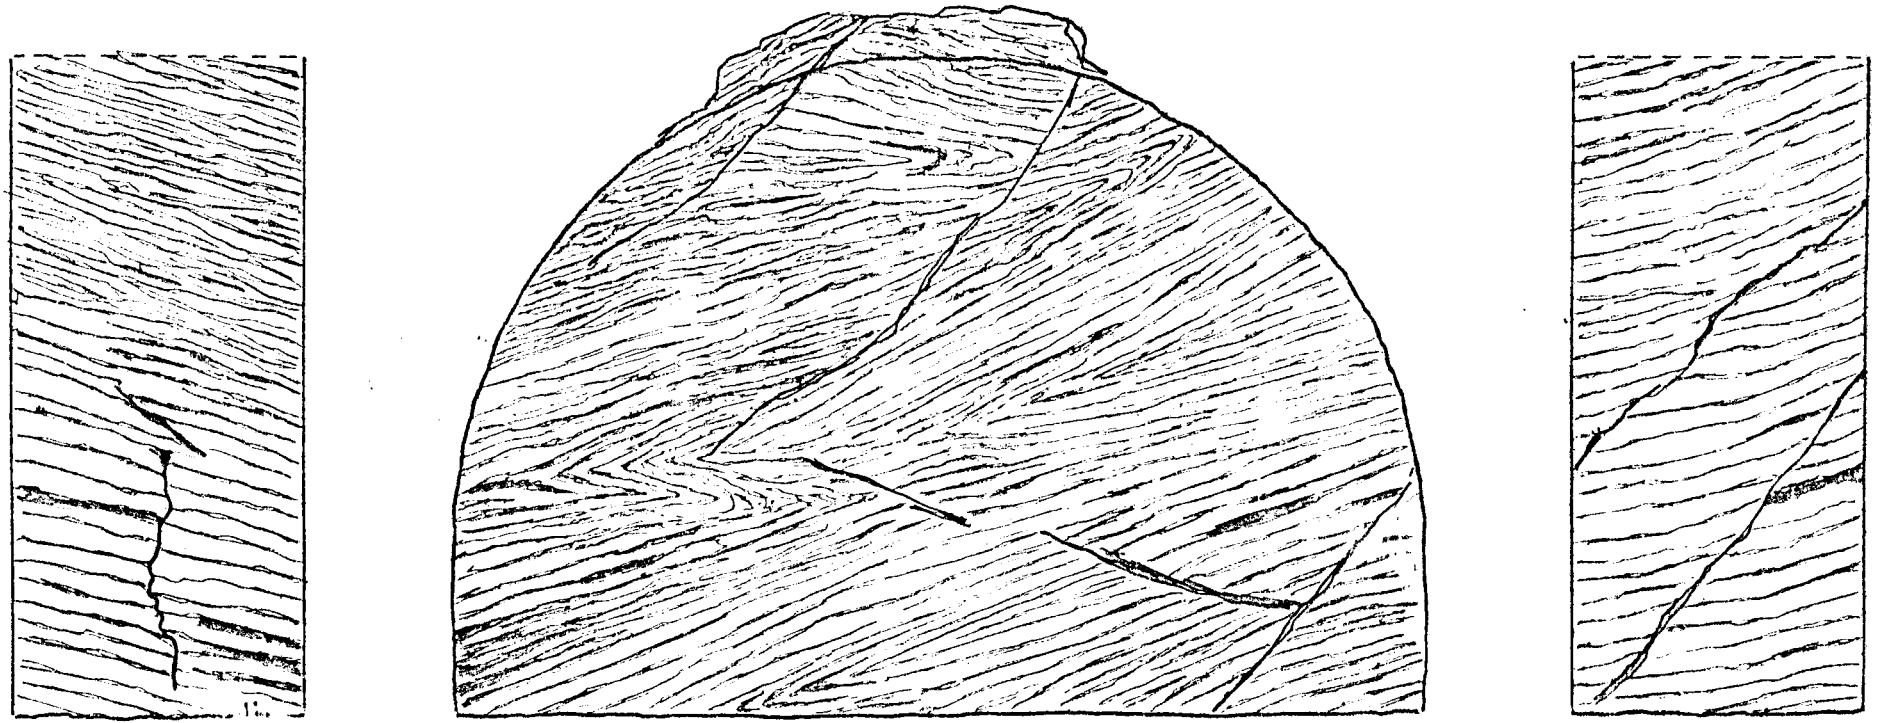
142

- Permangono le caratteristiche litologiche e strutturali evidenziate per la sezione precedente -
- Rilascio in calotta

scistosità evidente

fratture in continuità con quelle della sezione precedente.

inclusioni celleite ≈ 25%

venute acqua stillicidio

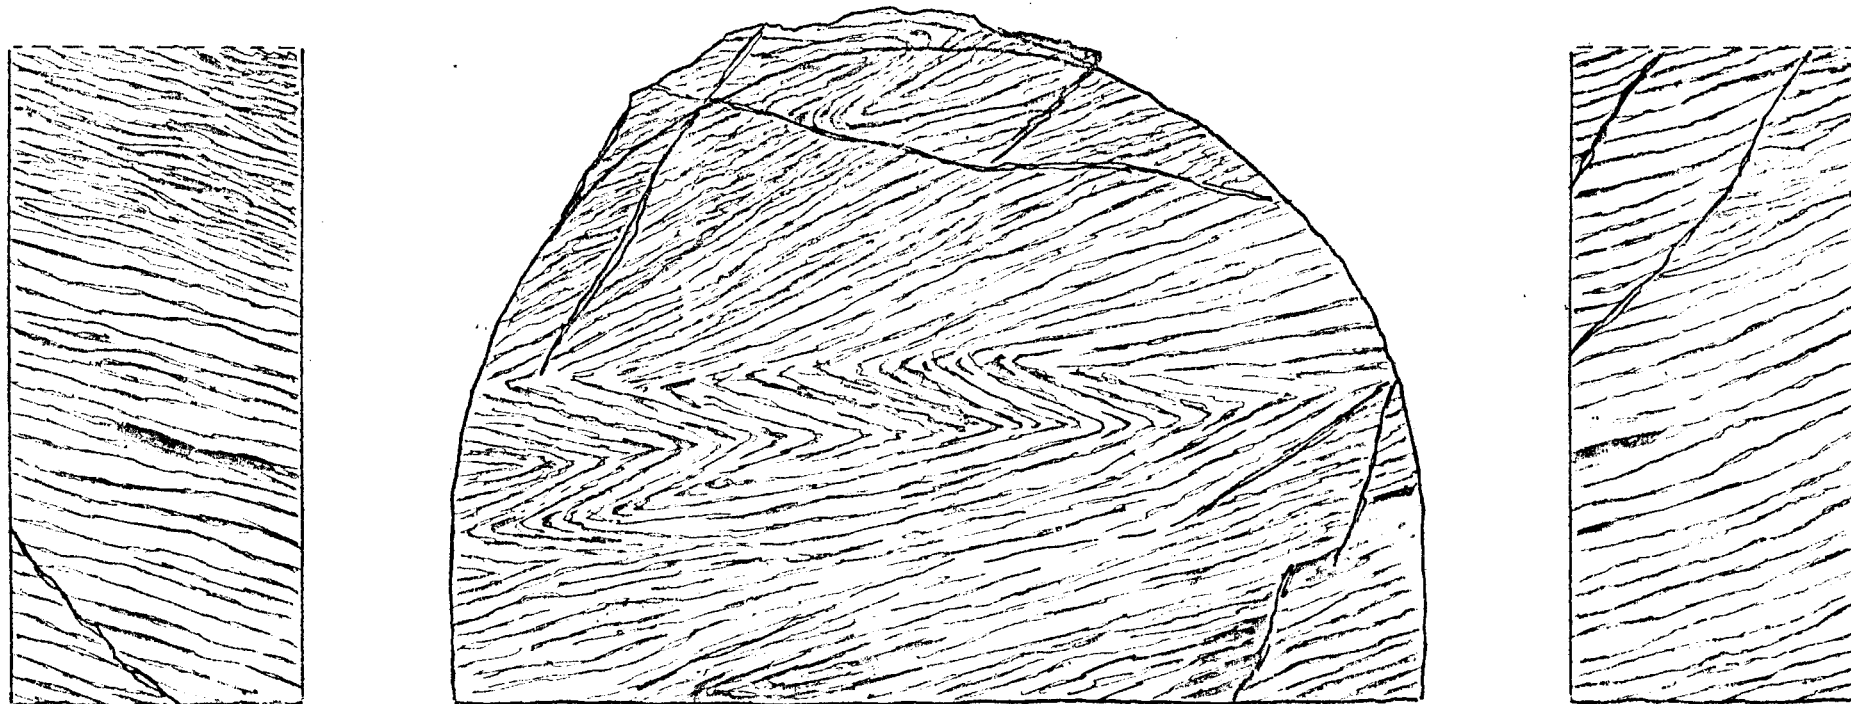
141

- La parte superiore del fronte è caratterizzata da materiale intensamente fogliettato, interessato da numerose fratture.
- La parte centrale-inferiore è caratterizzata invece da materiale irregolarmente stratificato, talora ripiegato, con numerose inclusioni calcitiche.
- Rilascio in calotta.

scistosità evidente

fratture con diverse caratteristiche giacitureali.

inclusioni calcite ~ 25%

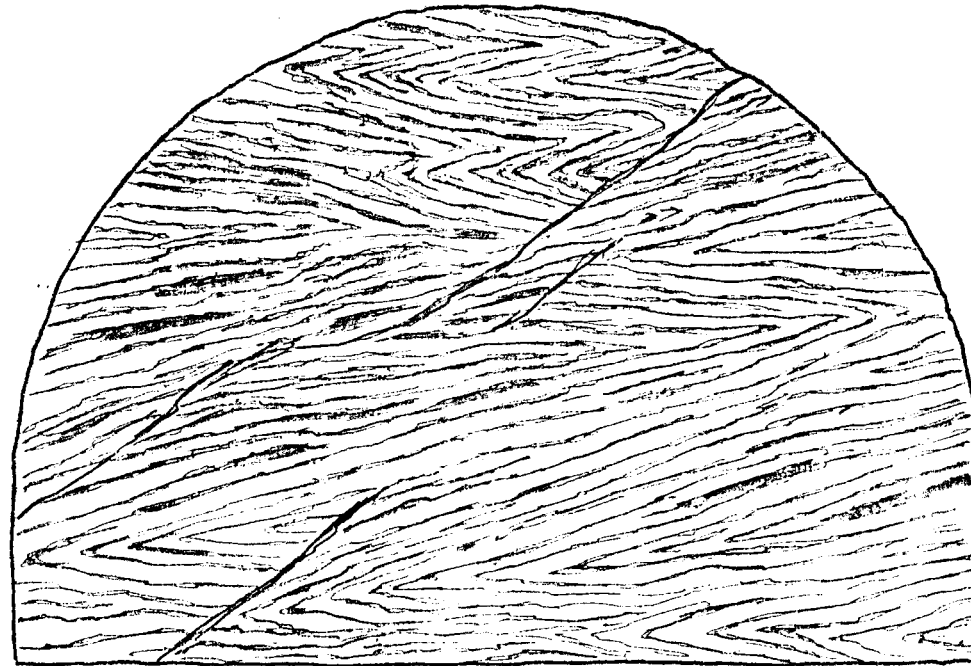
140

-Caratteristiche litologiche e strutturali analoghe a quelle delle sezioni precedenti (n° 130-139)

scistosità evidente

inclusioni calcite secondaria \approx 25%

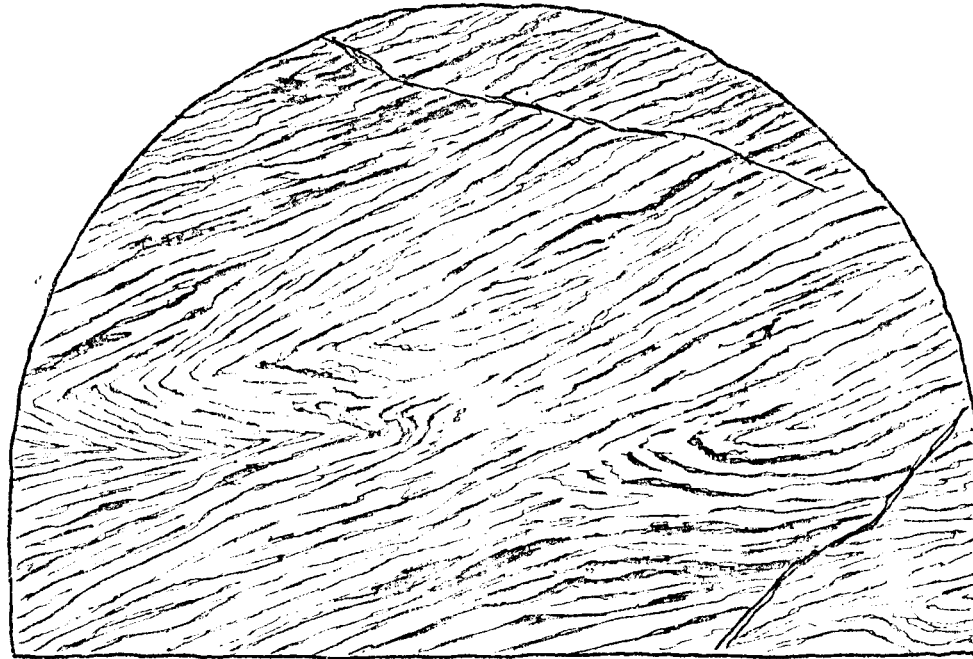
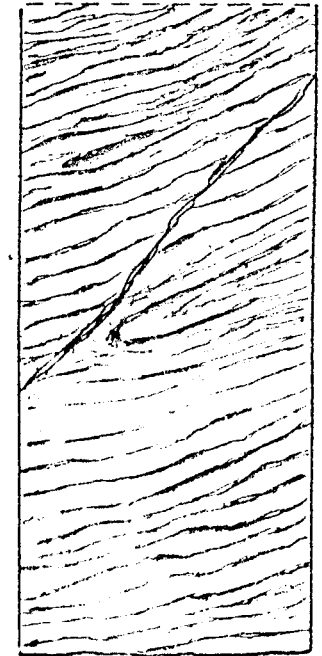
139

- Alternanza di livelli di materiale a stratificazione irregolare con zone intensamente laminare, o con andamento a pieghe, per tettonizzazione.

scistosità netta, con livelli grafittici lungo giunti

fratture longitudinali in calotta

inclusioni calcite $\approx 22\%$

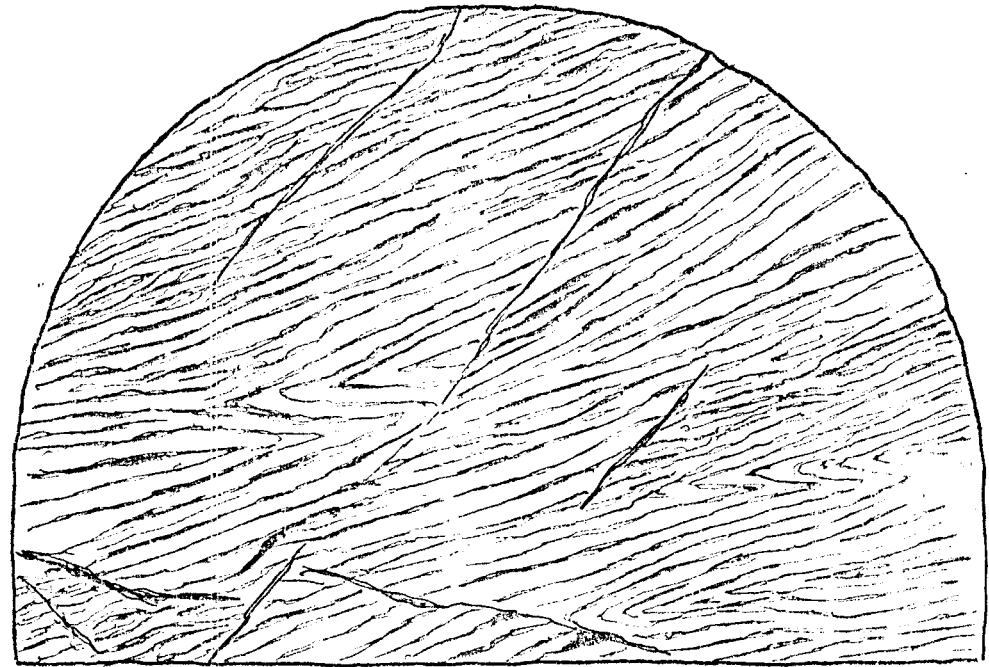
138

- Alternanza di livelli a stratificazione irregolare con livelli intensamente tettonizzati.

scistosità abbastanza netta

fratture in continuità con quelle delle precedenti sezioni.

inclusioni calcite ~ 22%

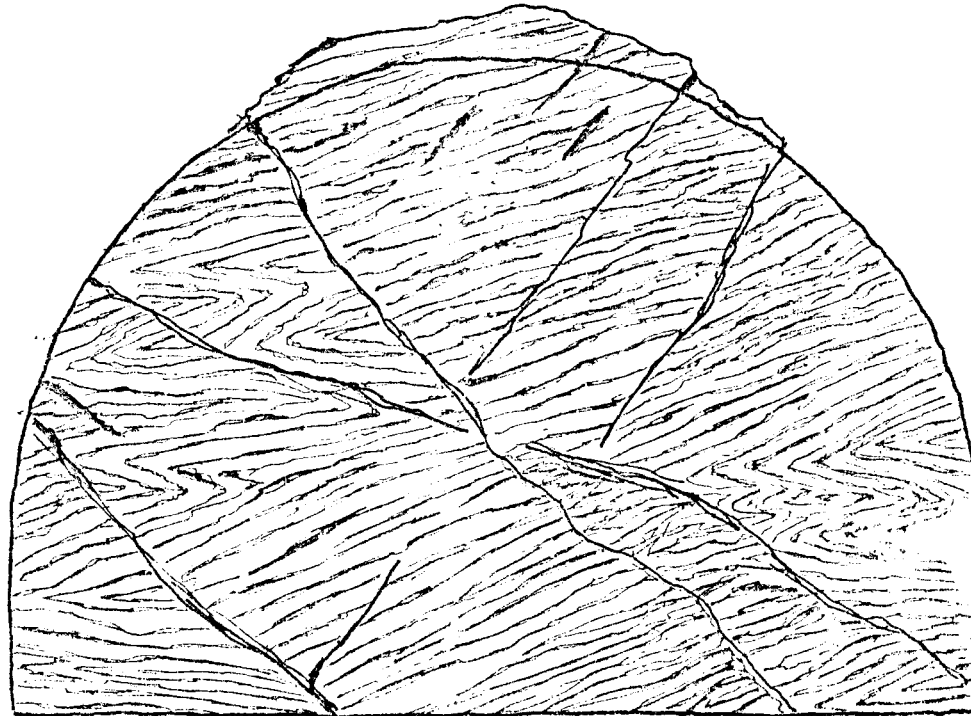
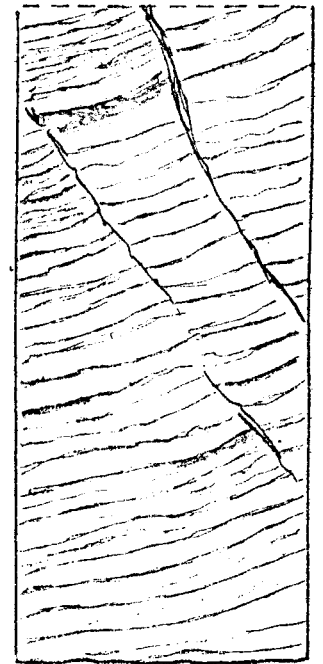
137

- Permangono le caratteristiche litologiche e strutturali rilevate per le sezioni precedenti (n° 135-136)
- Rilascio in calotta.

scistosità netta

fratture numerose, talora benanti, in con-
tinuità con quelle delle precedenti
sezioni

inclusioni calcite ~ 22%

venute acqua stillicidio

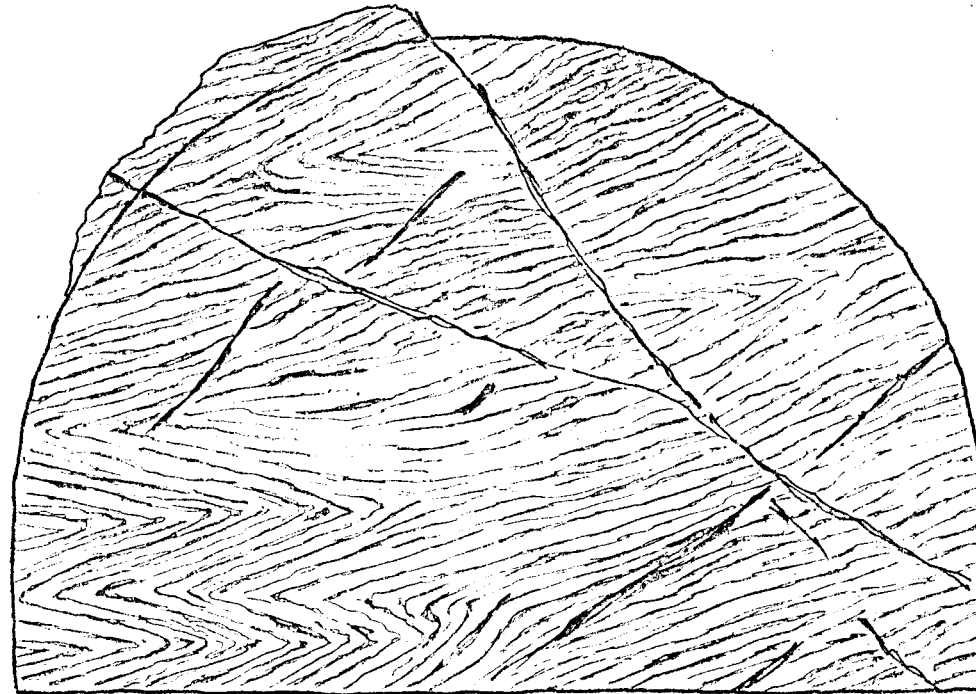
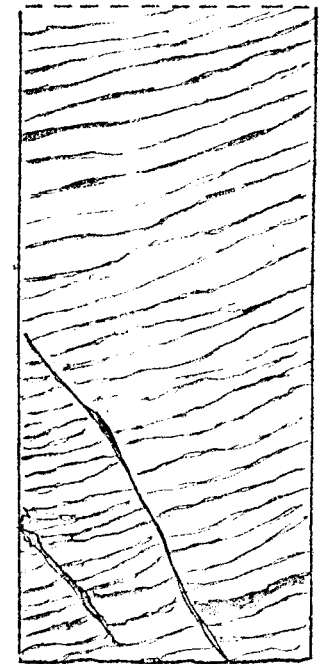
136

- Caratteristiche litologiche e strutturali analoghe a quelle evidenziate per la tratta precedente.
- Rilascio in calotta.

scistosità netta, con livelli grafitici lungo i giunti

fratture numerose, talora beanti, con diverse caratteristiche di giacitura.

inclusioni calcite \approx 20%

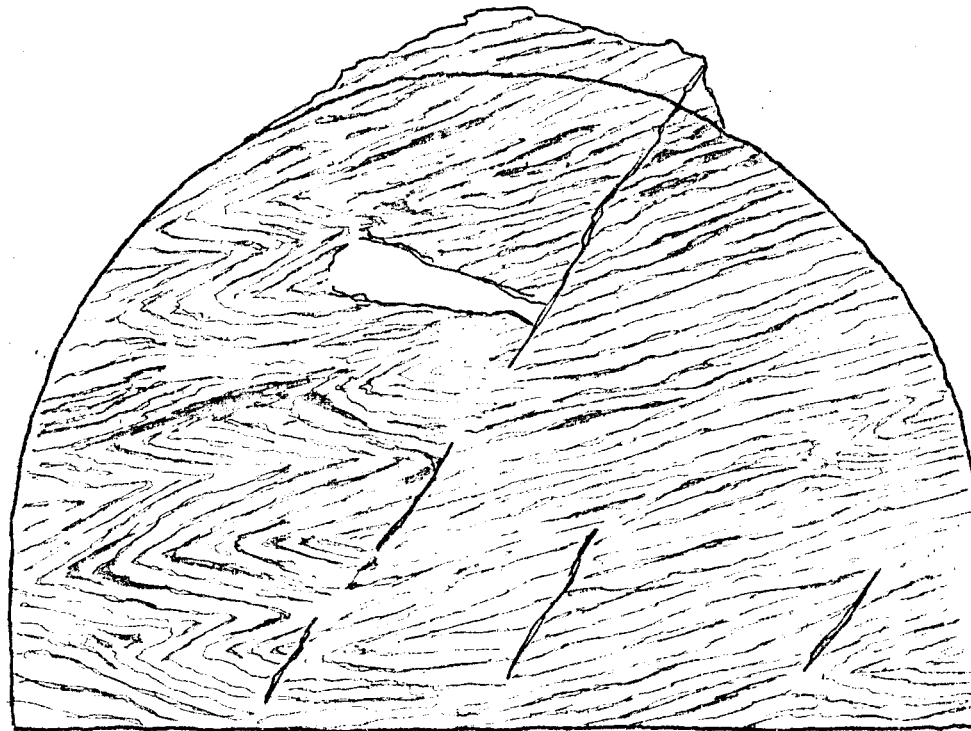
135

- l'intero fronte è caratterizzato da materiale intensamente tettonizzato con numerose pieghe evidenziate da inclusioni di calcite secondaria lungo le cerniere.

- Rilascio in calotta

scistosità netta

fratture in continuità con quelle della sezione precedente.

Fratture longitudinali in calotta

inclusioni calcite ≈ 20%

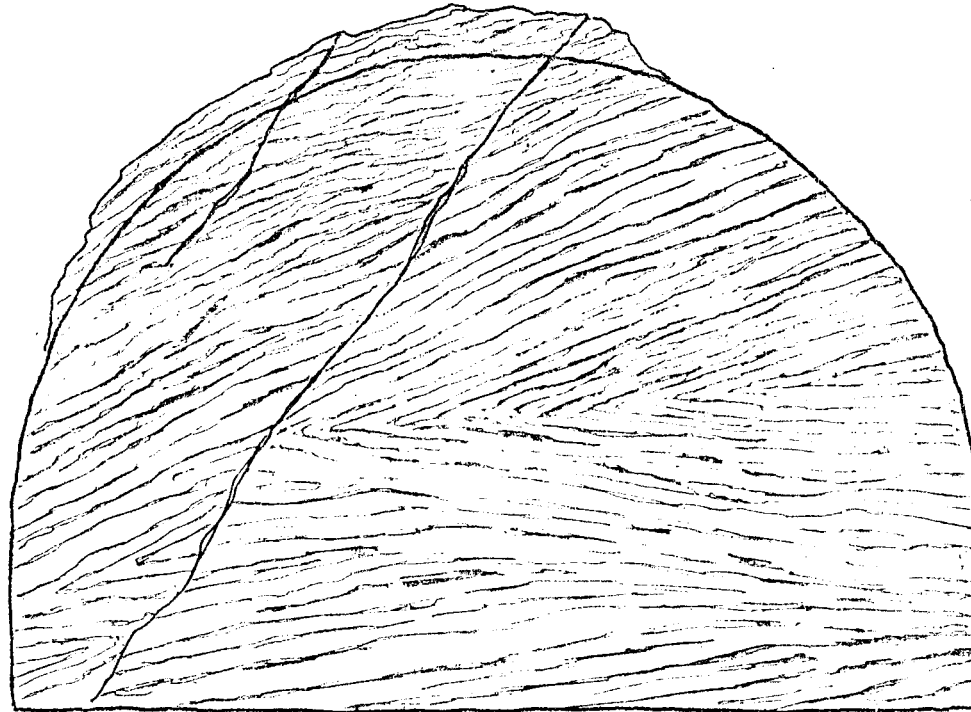
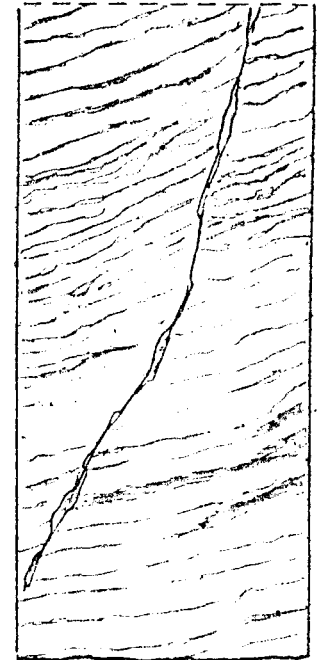
134

-Materiale intensamente laminato nella parte superiore del fronte; irregolarmente stratificato nelle zone centrale ed inferiore -

-Rilascio in calotta

scistosità abbastanza evidente

fratture in continuità di giacitura con quelle della sezione precedente.

inclusioni calcite secondaria ≈ 20%

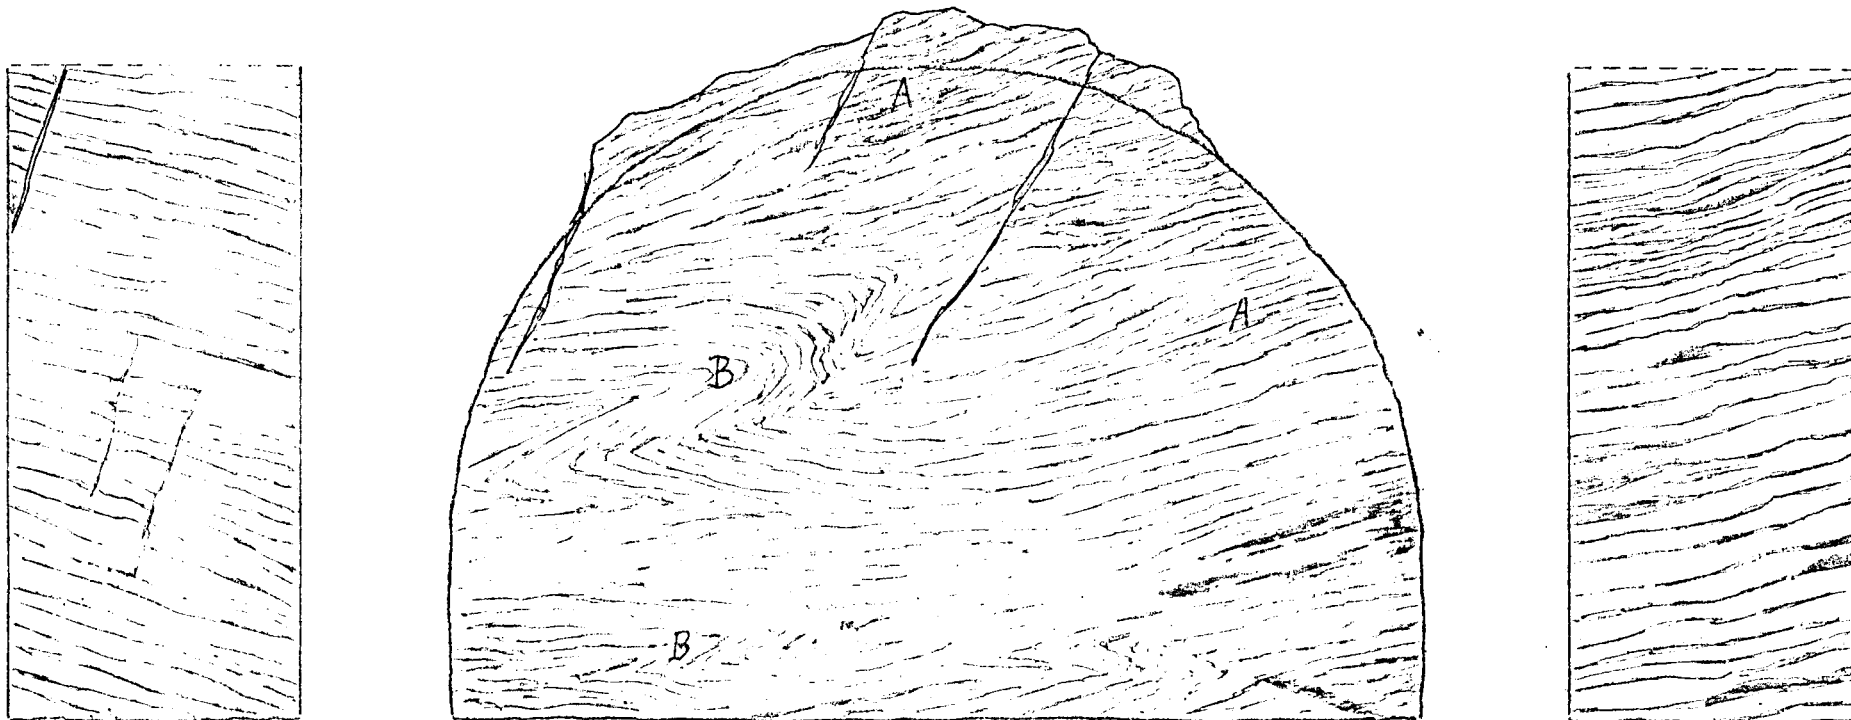
133

- Alternanza di livelli a stratificazione irregolare con zone internamente laminare (contr. A) e con zone a pieghe (contr. B).
- Rilascio in calotta.

scistosità netta con livelli grafitici lungo i giunti

fratture longitudinali in calotta

inclusioni calcite ≈ 20%

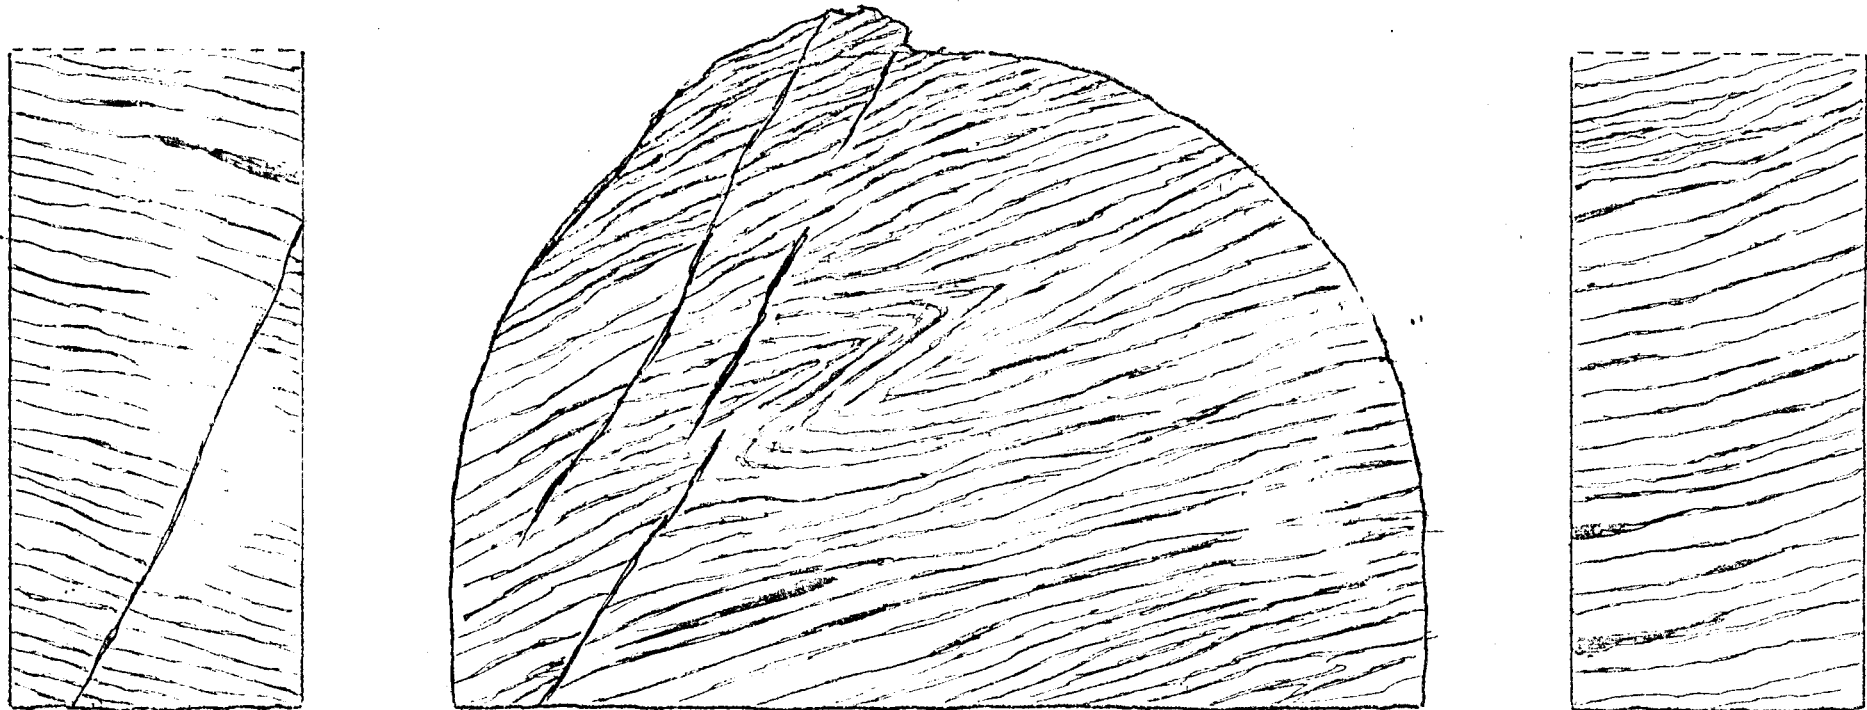
132

- Materiale a stratificazione irregolare con presenza di pieghe e zone laminate.
- Rilascio in calotta

scistosità abbastanza netta

fratture in continuità con quelle della sezione precedente

inclusioni calcite $\approx 18\%$

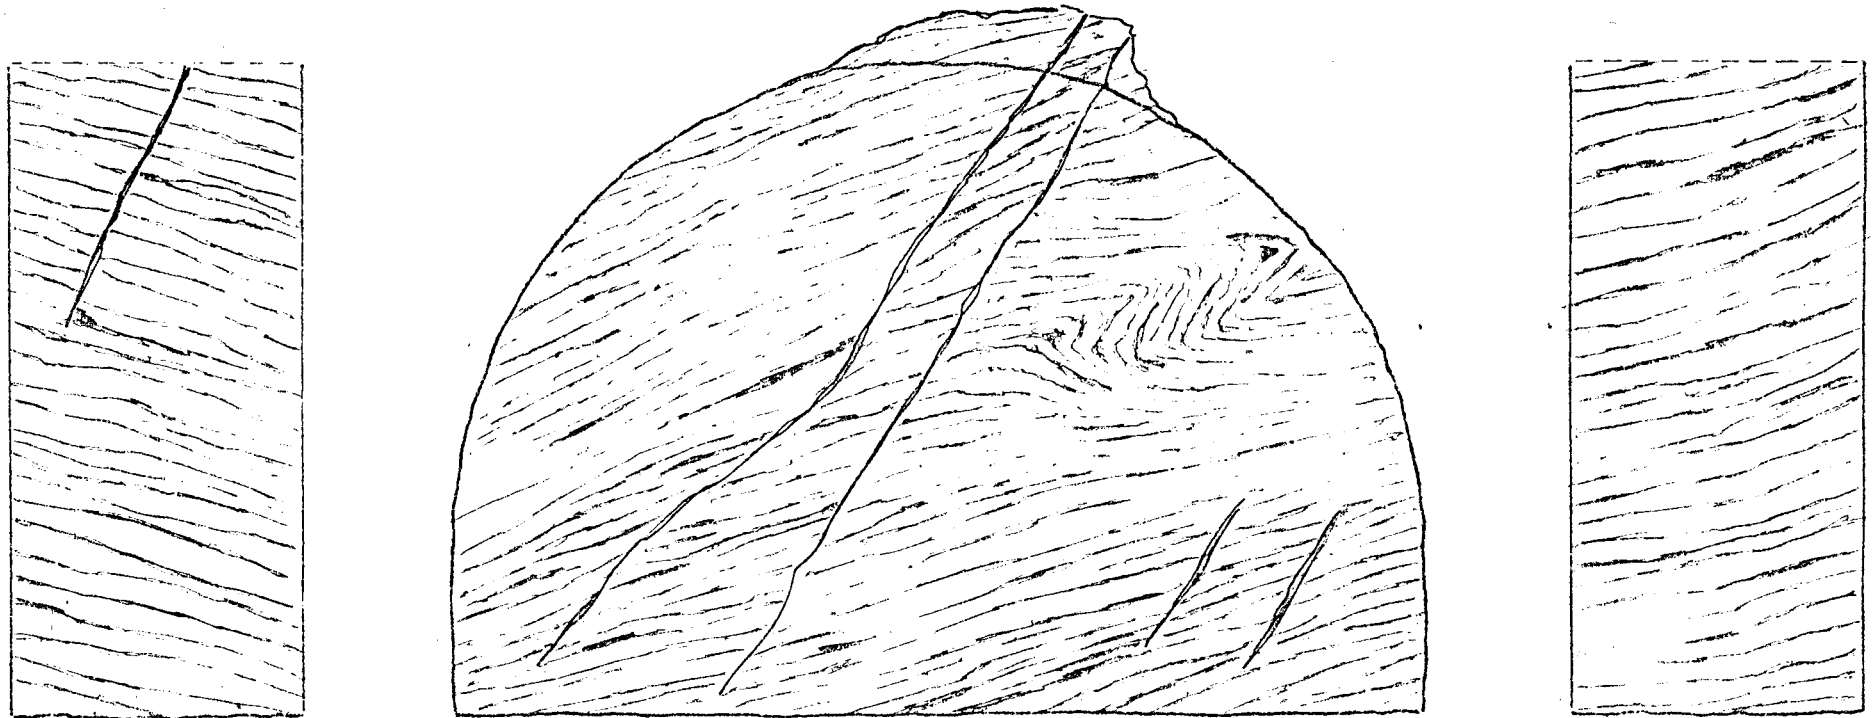
131

- Il materiale del fronte presenta caratteristiche strutturali analoghe a quelle rilevate per la sezione precedente.
- Rilascio in calotta

scistosità abbastanza evidente, con livelli grafitici lungo i giunti.

inclusioni calcite ≈ 20%

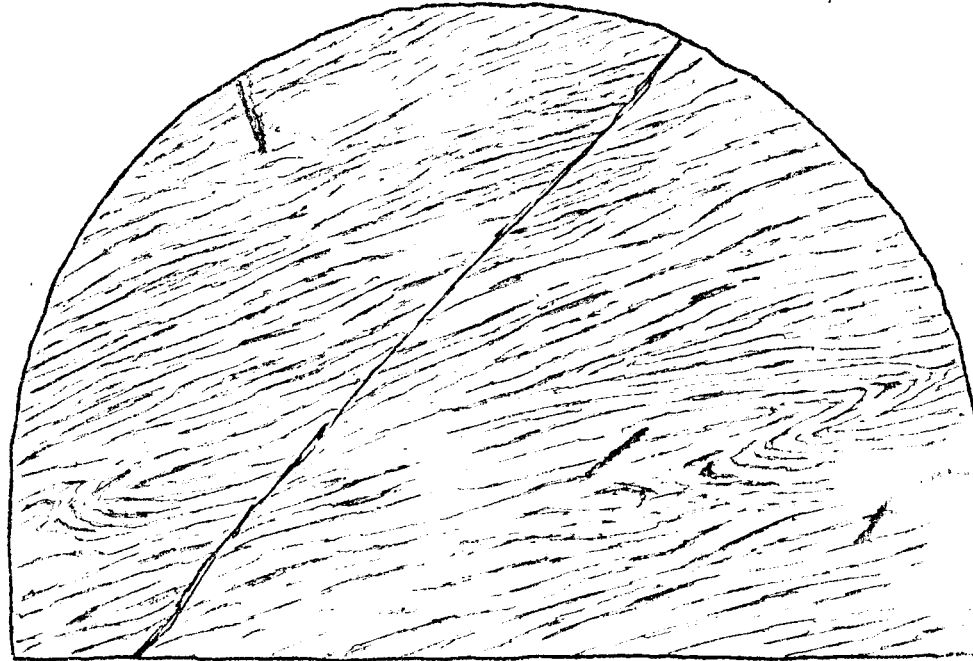
130

- Materiale a stratificazione irregolare con livelli di materiale intensamente laminato (con livelli grafitici lungo i giunti di scistosità) e presenza di zone con andamento a pieghe.

scistosità abbastanza netta

inclusioni calcite \approx 18%

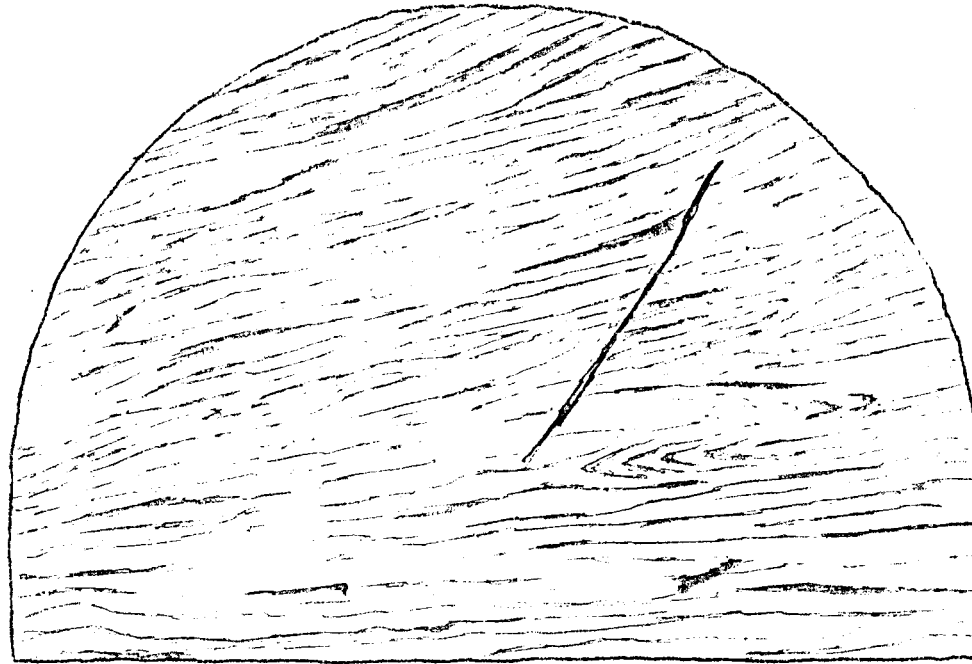
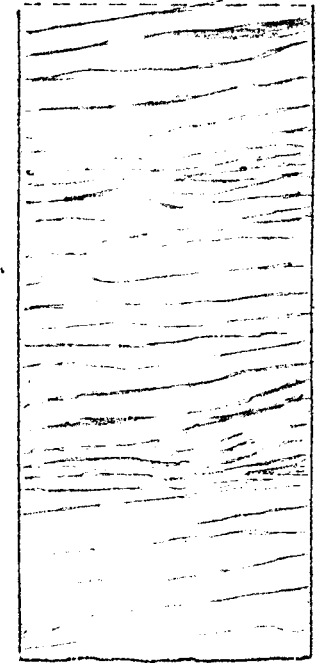
129

- l'intero fronte presenta caratteristiche litologiche e strutturali analoghe a quelle rilevate per la sezione precedente

scistosità abbastanza evidente

inclusioni calcite $\approx 20\%$

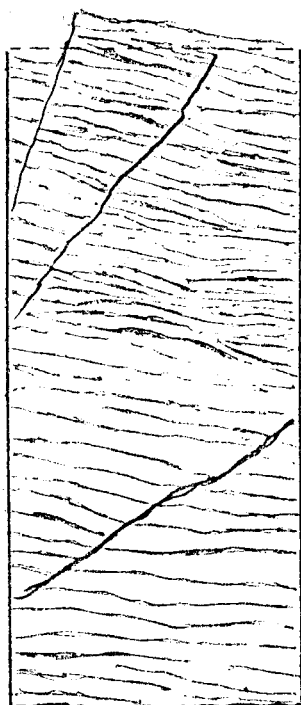
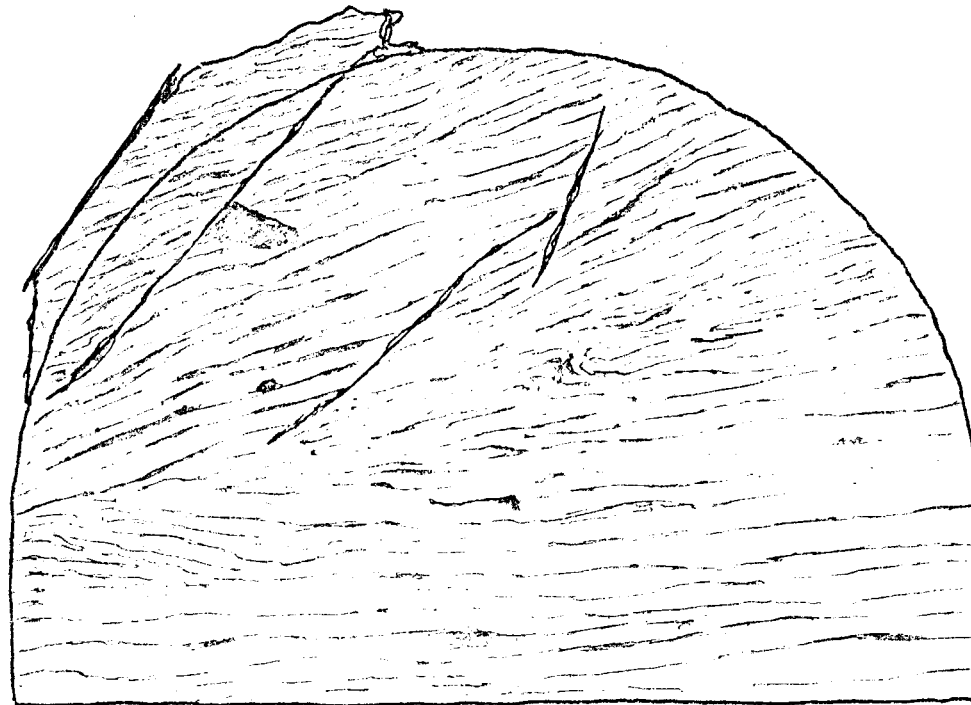
128

- Diverse caratteristiche strutturali tra la parte superiore ed inferiore del fronte.
- Alternanza di livelli a stratificazione irregolare con livelli intensamente laminati, nella parte sup.
- Strati più regolari con giacitura sub-orizzontale nella parte inferiore.
- Rilascio in calotta e nel paramento ovest.

fratture in continuità con quelle delle sezioni precedenti.

inclusioni calcite $\approx 18\%$

venute acqua stillicidio
 n° fori
 esplosivo

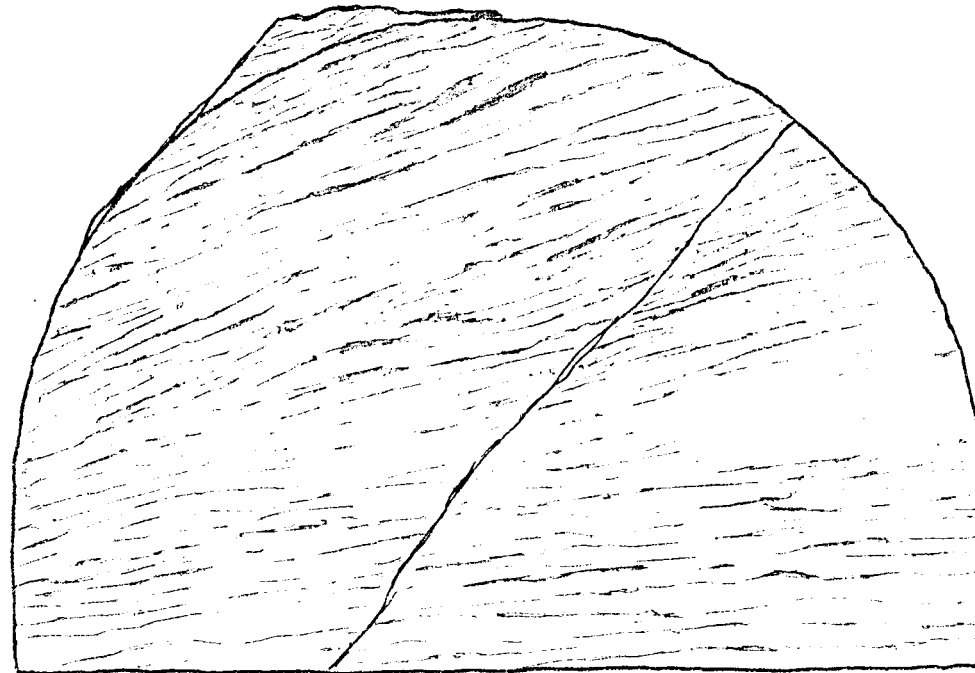
127

- La parte superiore del fronte presenta caratteristiche litologico-strutturali analoghe a quelle della sezione precedente.
- Più regolare la parte inferiore, dove il materiale si presenta stratificato, con giunti più evidenti e con giacitura sub-orizzontale.
- Rilascio in calotta.

scistosità netta nella parte sup. del fronte.
Meno evidente nella parte inferiore.

fratture in continuità di giacitura con quelle delle sezioni precedenti.

inclusioni calcite secondaria \approx 18%
