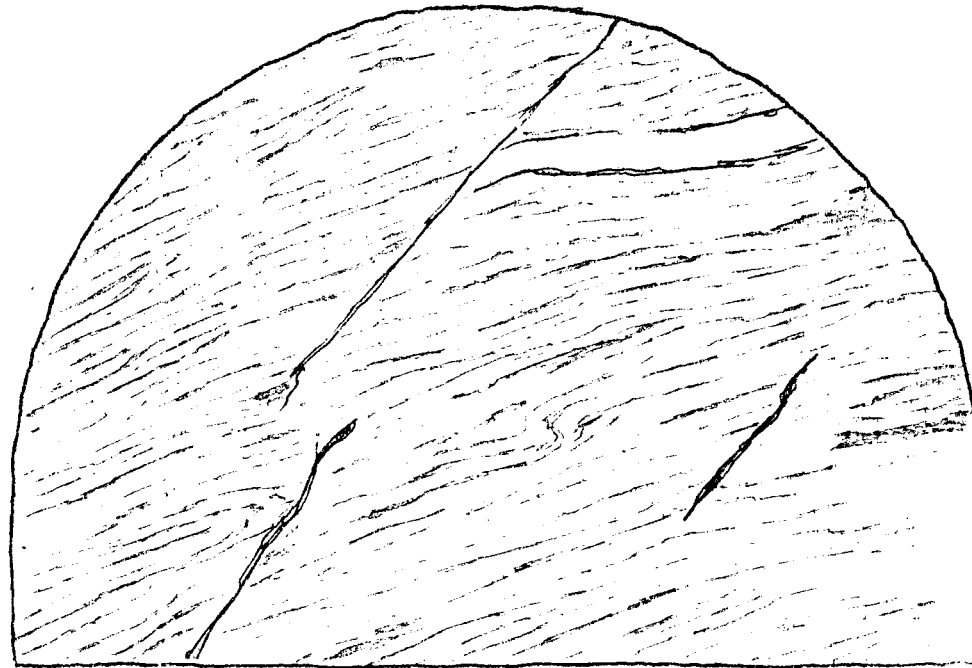
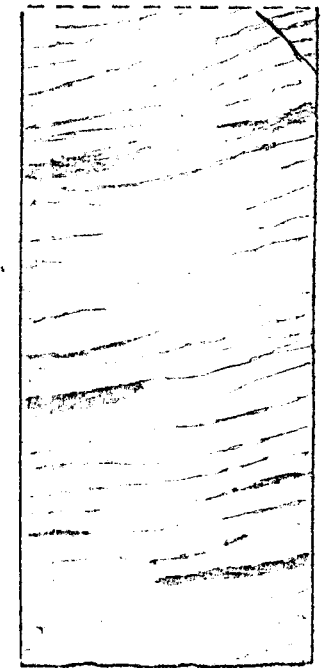
126

- l'intero fronte è caratterizzato da una stratificazione sottile ed irregolare del materiale, talora laminato, con numerose inclusioni di calcite in lenti lungo i giunti di stratificazione.

scistosità poco evidente

inclusioni calcite ~ 20%

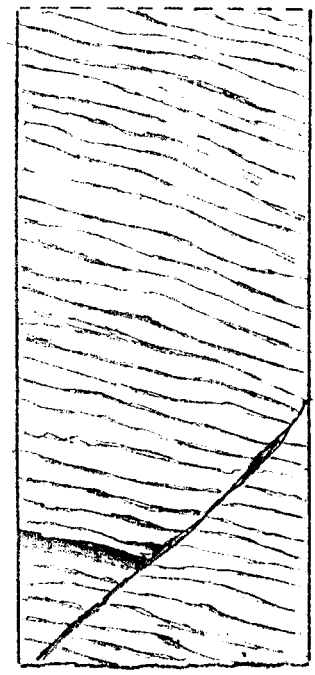
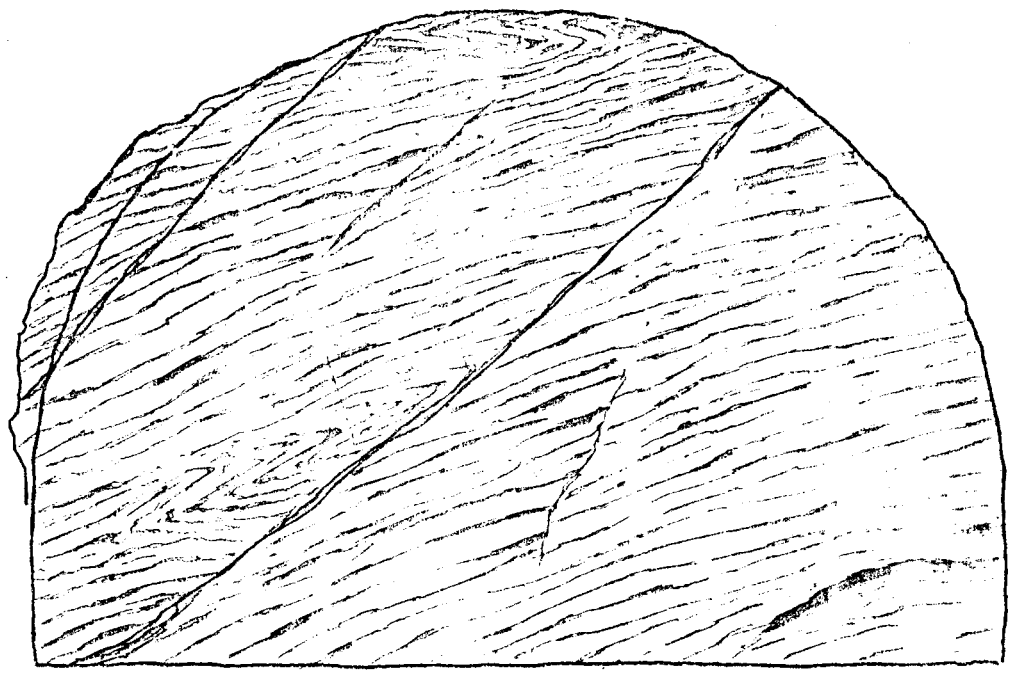
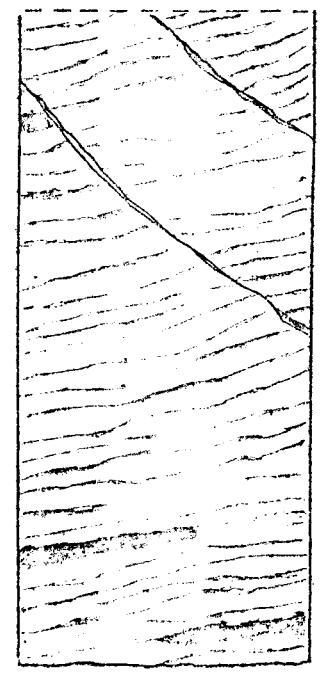
125

- caratteristiche litologiche e strutturali analoghe a quelle della sezione precedente.
- Rilascio nel paramento ovest.

scistosità poco evidente nella parte inf. del fronte.

fratture in continuità con quelle della sezione precedente.

inclusioni calcite ~ 18%

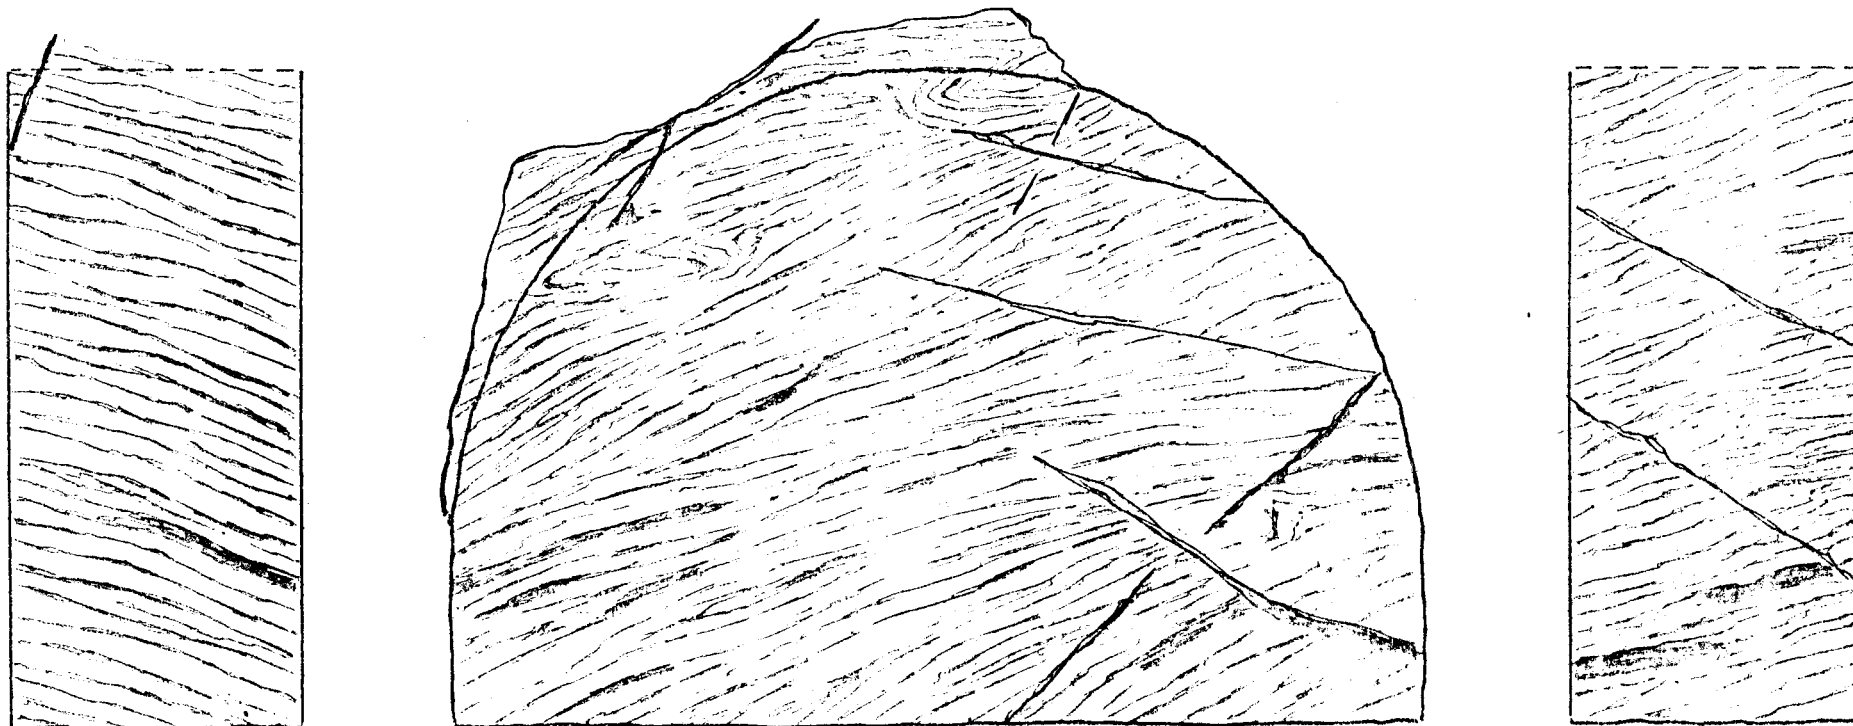
- Materiale a stratificazione irregolare, talora con andamento a pieghe.
- Numerose linee di frattura, talora beanti, con riempimento di calcite secondaria.
- Rilascio in calotta e sul paramento ovest.

scistosità netta.

fratture numerose, talora beanti, in continuità con quelle rilevate in precedenti.

inclusioni calcite ≈ 20%

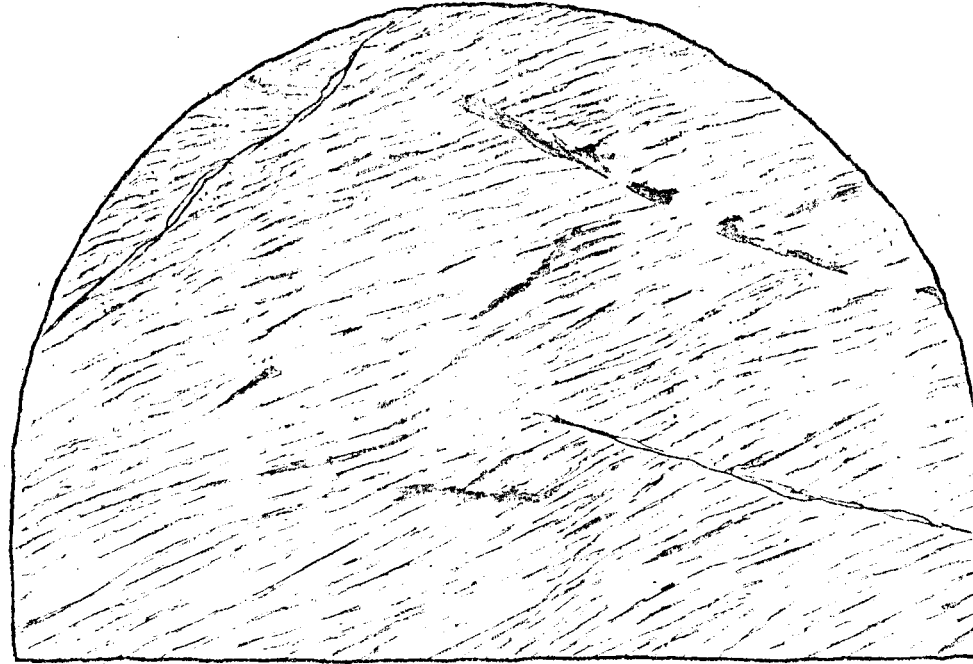
123

-Permangono le caratteristiche litologiche e strutturali rilevate per la sezione precedente-

scistosità netta, con livelli grafitici lungo i giunti

fratture in continuità con quelle delle sezioni precedenti

inclusioni calcite \approx 20%

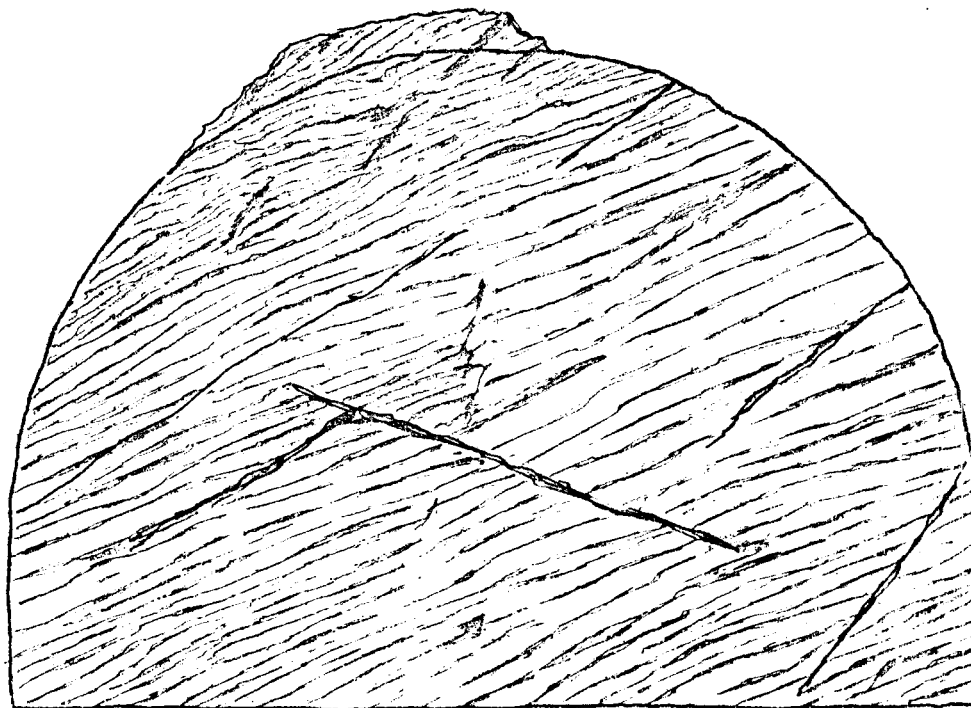
122

- Materiale a stratificazione irregolare, intensamente laminato nella parte superiore del fronte, con numerose linee di frattura, talora con inclusioni calcitiche.
- Rilascio in calotta.

scistosità netta

fratture in continuità di giacitura con quelle rilevate nelle precedenti sezioni

inclusioni calcite ≈ 20%

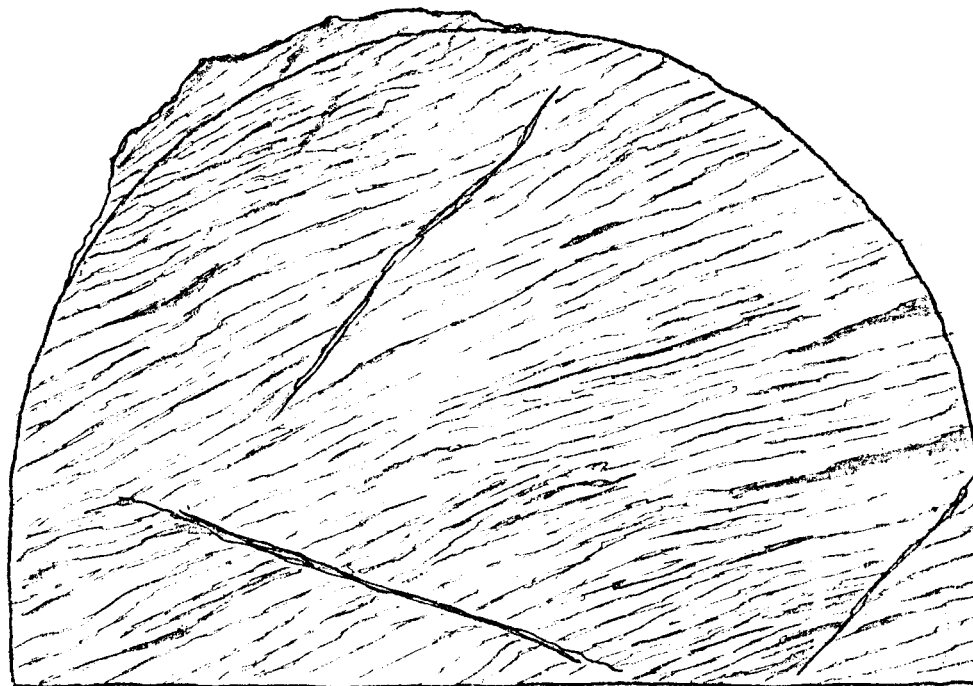
121

- Il materiale presenta caratteristiche litologiche e strutturali analoghe a quelle evidenziate per la tratta precedente (sezioni n° 119-120)
- Presenza di zone intensamente laminare
- Rilascio in calotta

scistosità netta, con livelli grafitici lungo i giunti.

fratture in continuità con quelle della sezione precedente.

inclusioni calcite \approx 20%

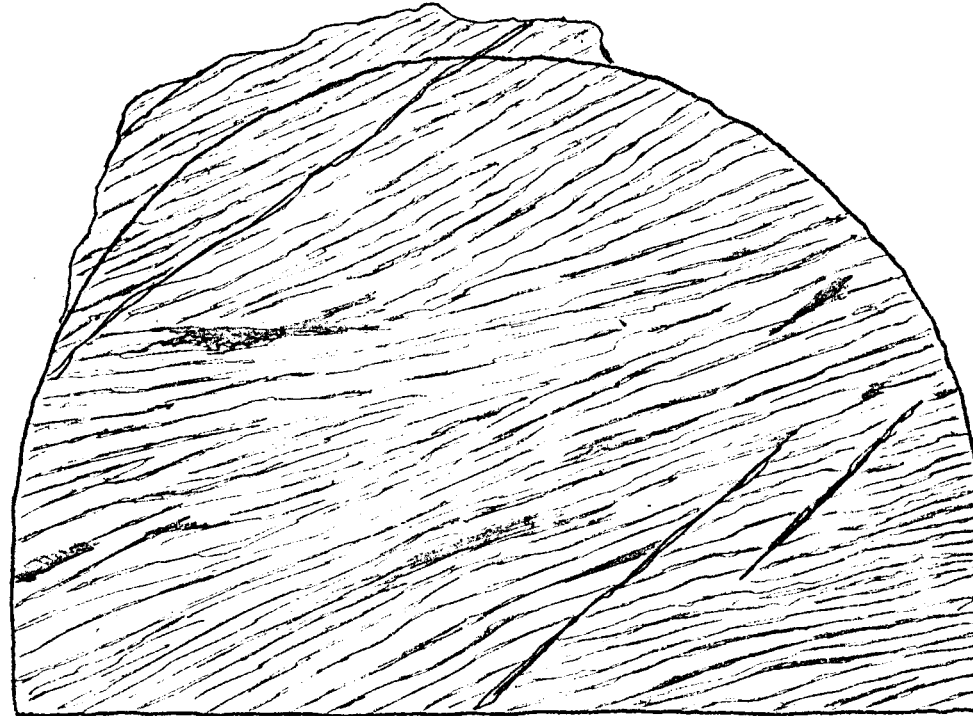
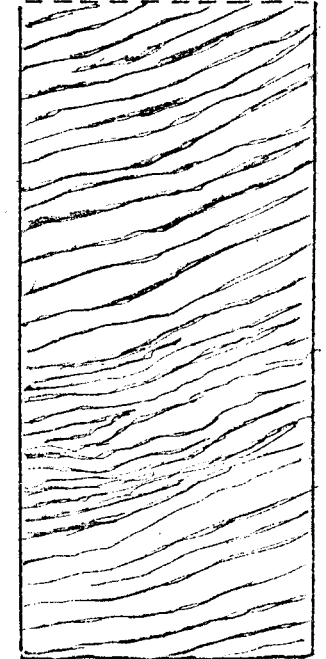
120

- Materiale a stratificazione irregolare (spessori variabili da pochi cm. ad alcuni dm.) con frequenti inclusioni di calcite in filoni-strato.
- Rilascio in calotta

scistosità netta

fratture in continuità con quelle della sezione precedente.
 - Fratture longitudinali in calotta

inclusioni calcite ~ 20%

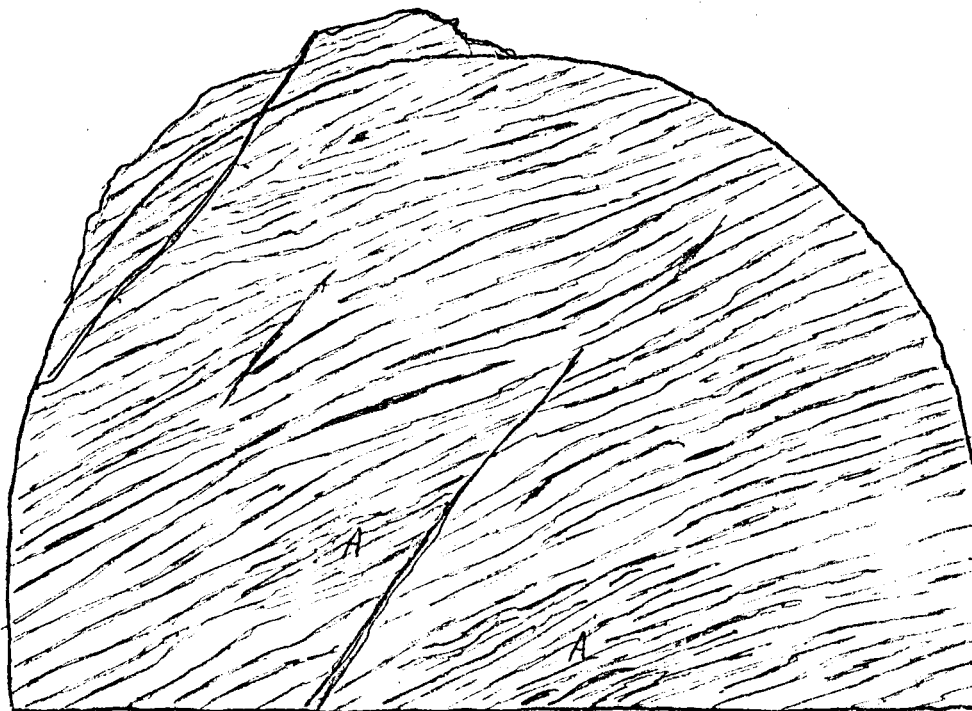
119

- L'intero fronte è caratterizzato da materiale irregolarmente stratificato, con giunti ben evidenti, talora fogliettato (contr. A)
- Rilascio in calotta

scistosità abbastanza evidente

fratture sul paramento ovest, in continuità con quelle della sezione precedente.

- Fratture longitudinali in calotta.

inclusioni calcite ≈ 20%

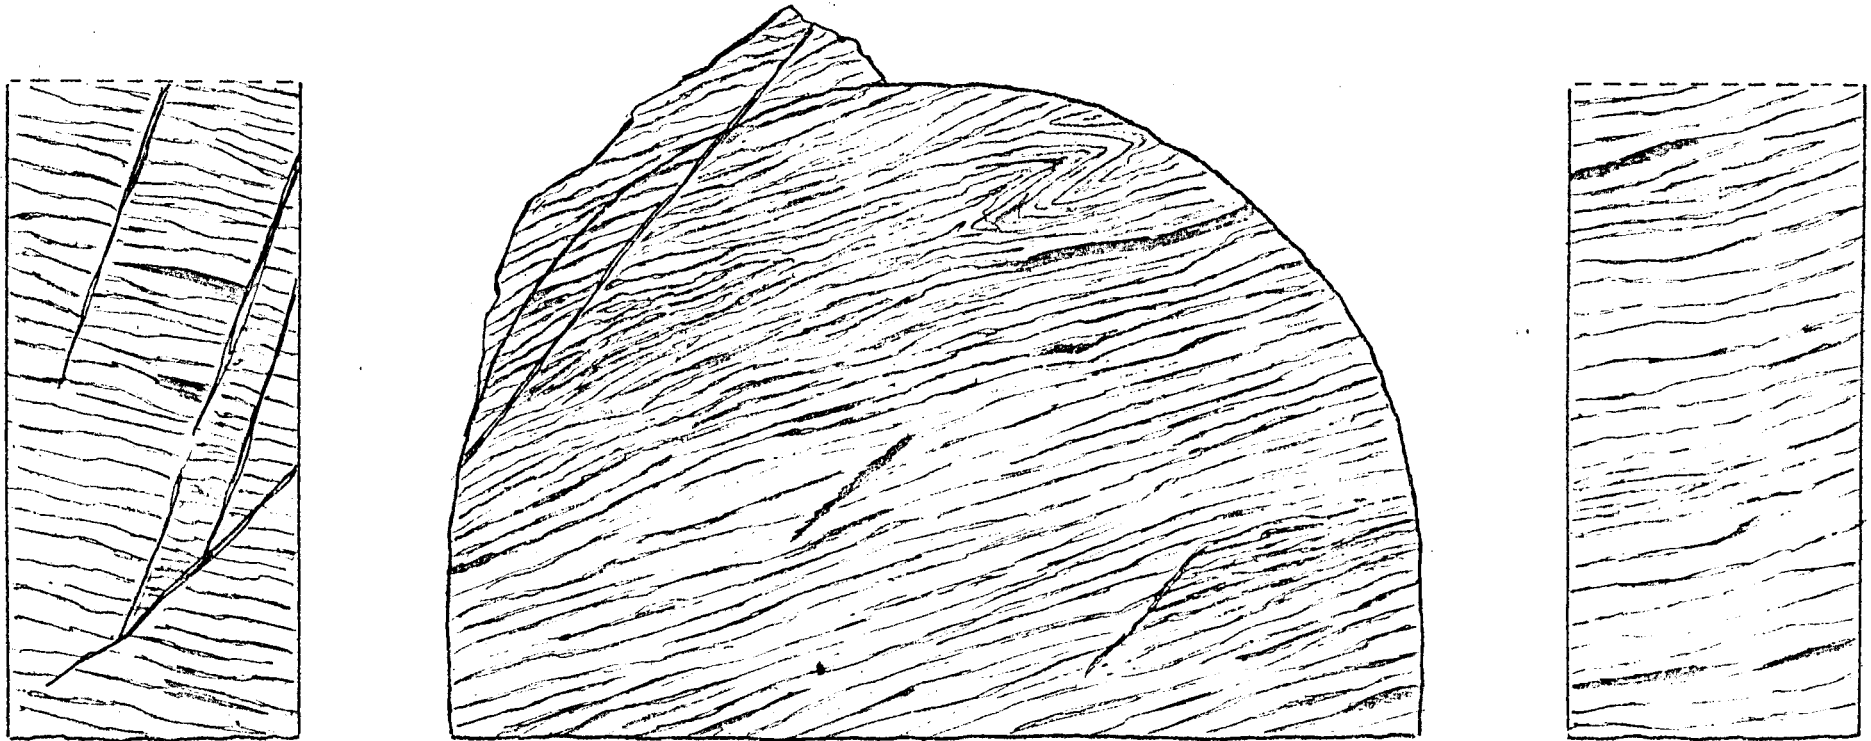
118

- La parte superiore del fronte è caratterizzata da materiale intensamente fogliettato per tettonizzazione.
- Materiale stratificato irregolarmente a caratterizzare la parte inferiore del fronte.
- Rilascio in calotta.

scistosità abbastanza netta, soprattutto nella parte superiore del fronte.

fratture numerose, talora beanti, sul paramento ovest.

inclusioni calcite ≈ 20%

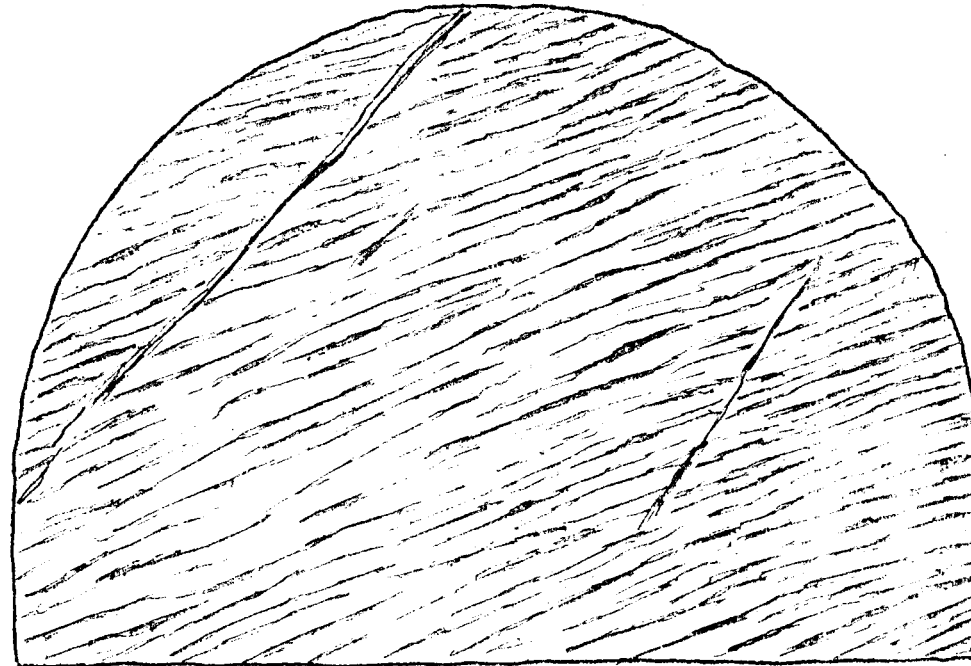
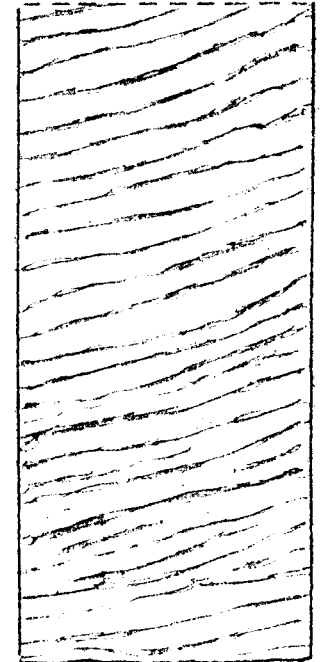
117

-Permangono le caratteristiche litologiche e strutturali evidenziate per la sezione precedente.

scistosità poco evidente

fratture in continuità di giacitura con quelle della sezione precedente.

inclusioni calcite secondaria ~ 10%

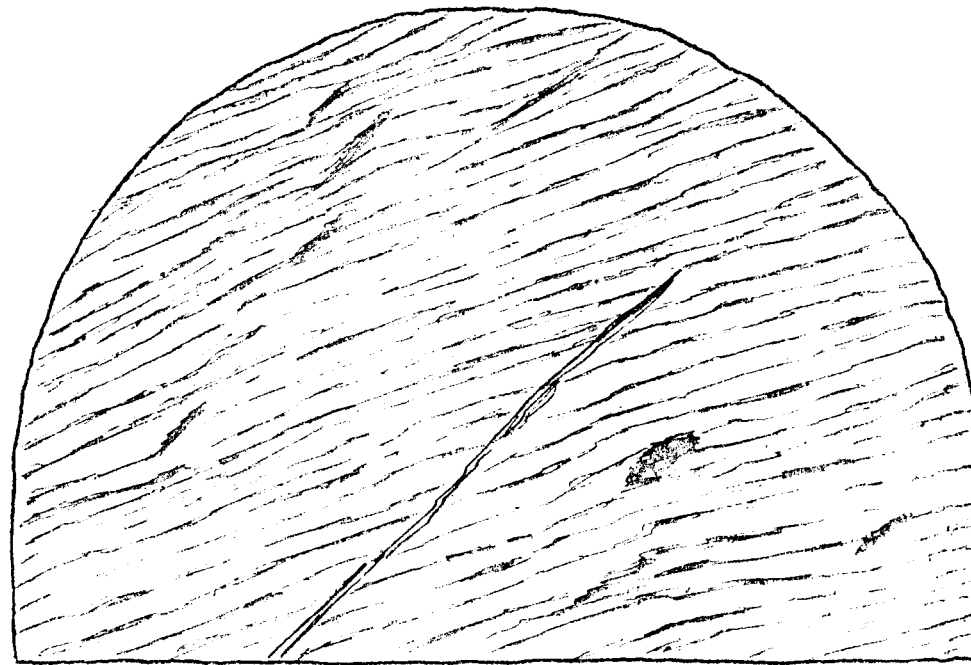
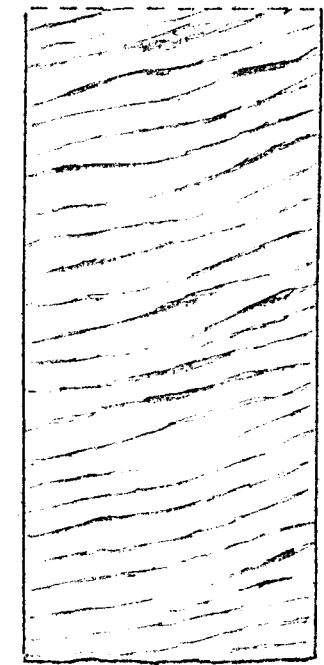
116

- Materiale a stratificazione irregolare (spessori variabili da pochi cm. ad alcuni dm.) con numerose diaclasi con inclusioni di calcite.

scistosità poco evidente

fratture in continuità con quelle della sezione precedente.

inclusioni calcite ≈ 18%

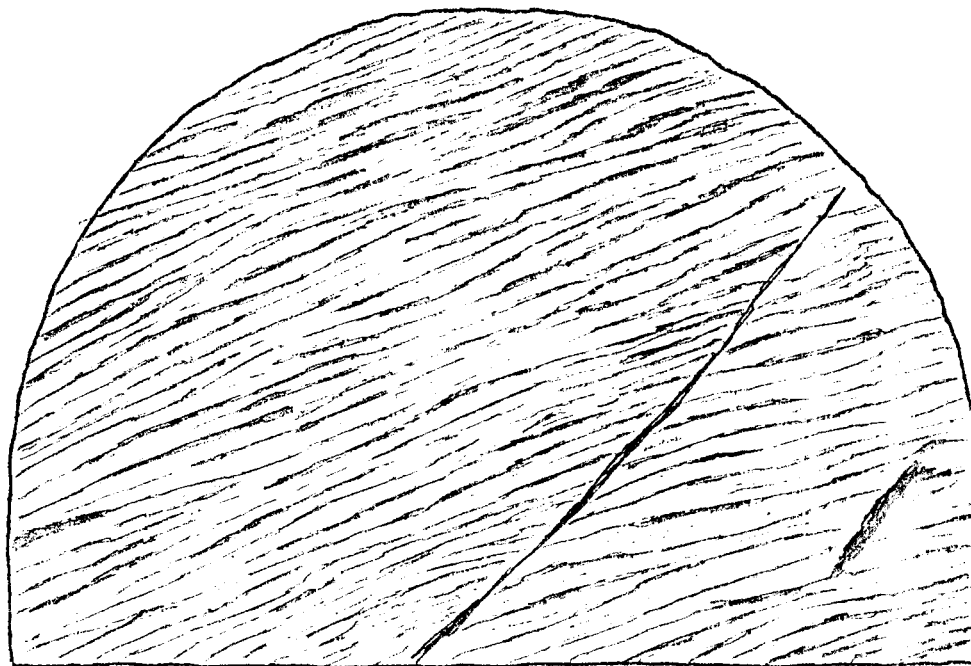
115

- Caratteristiche litologiche e strutturali analoghe a quelle della sezione precedente.

scistosità poco evidente

fratture in continuità con quelle della sezione precedente

inclusioni calcite \approx 18%

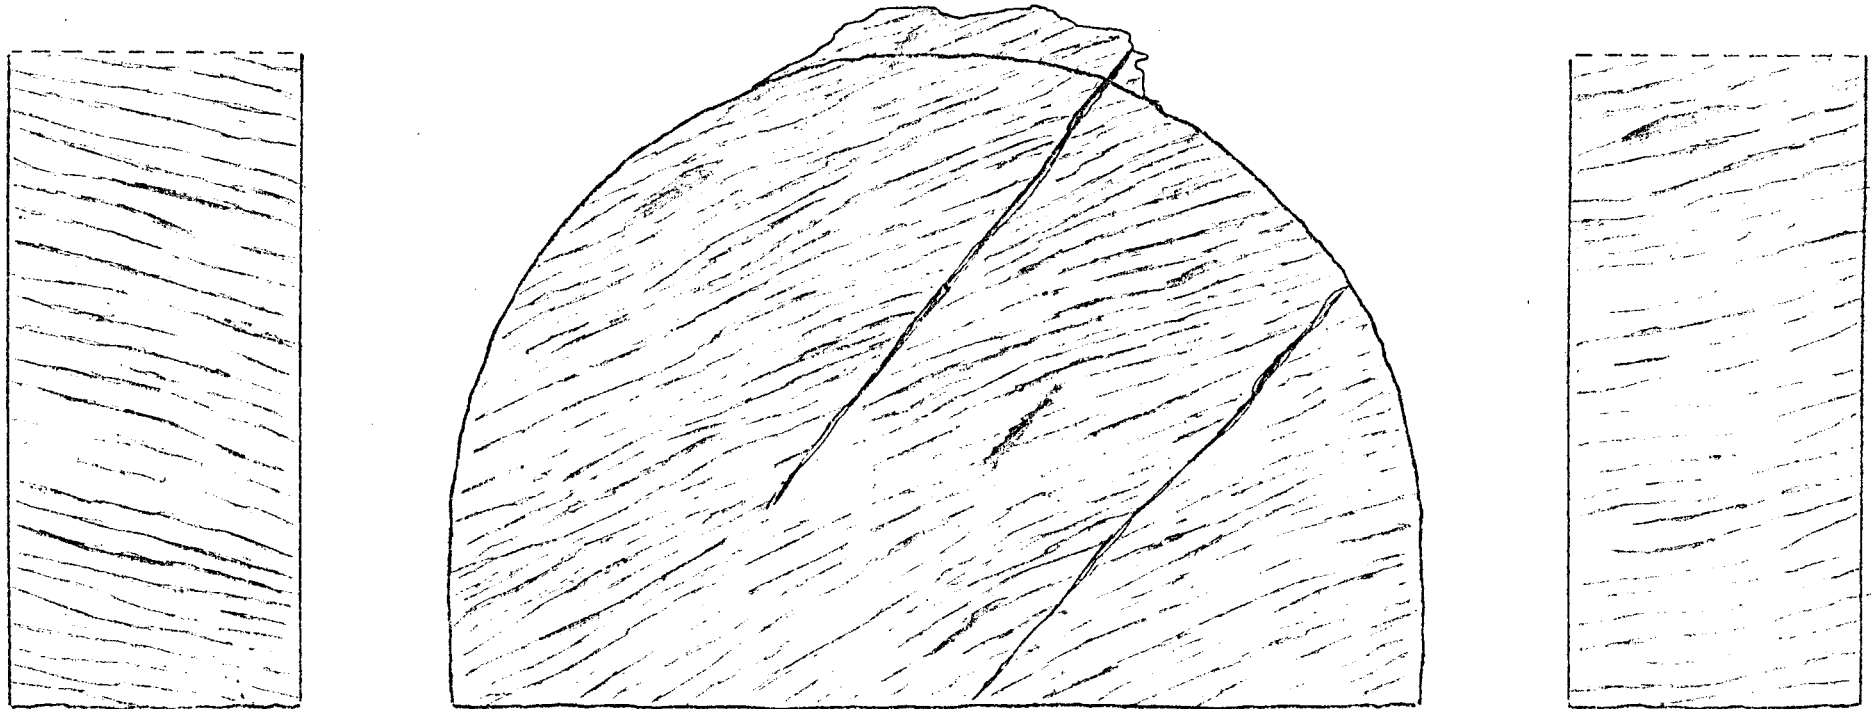
114

- Materiale a stratificazione irregolare (spessori da pochi cm. ad alcuni dm) con caratteristiche sostanzialmente analoghe a quelle rilevate nelle precedenti sezioni.
- Rilascio in calotta.

scistosità poco evidente per giunti serrati

fratture in continuità con quelle delle sezioni precedenti.

inclusioni calcite ≈ 18%

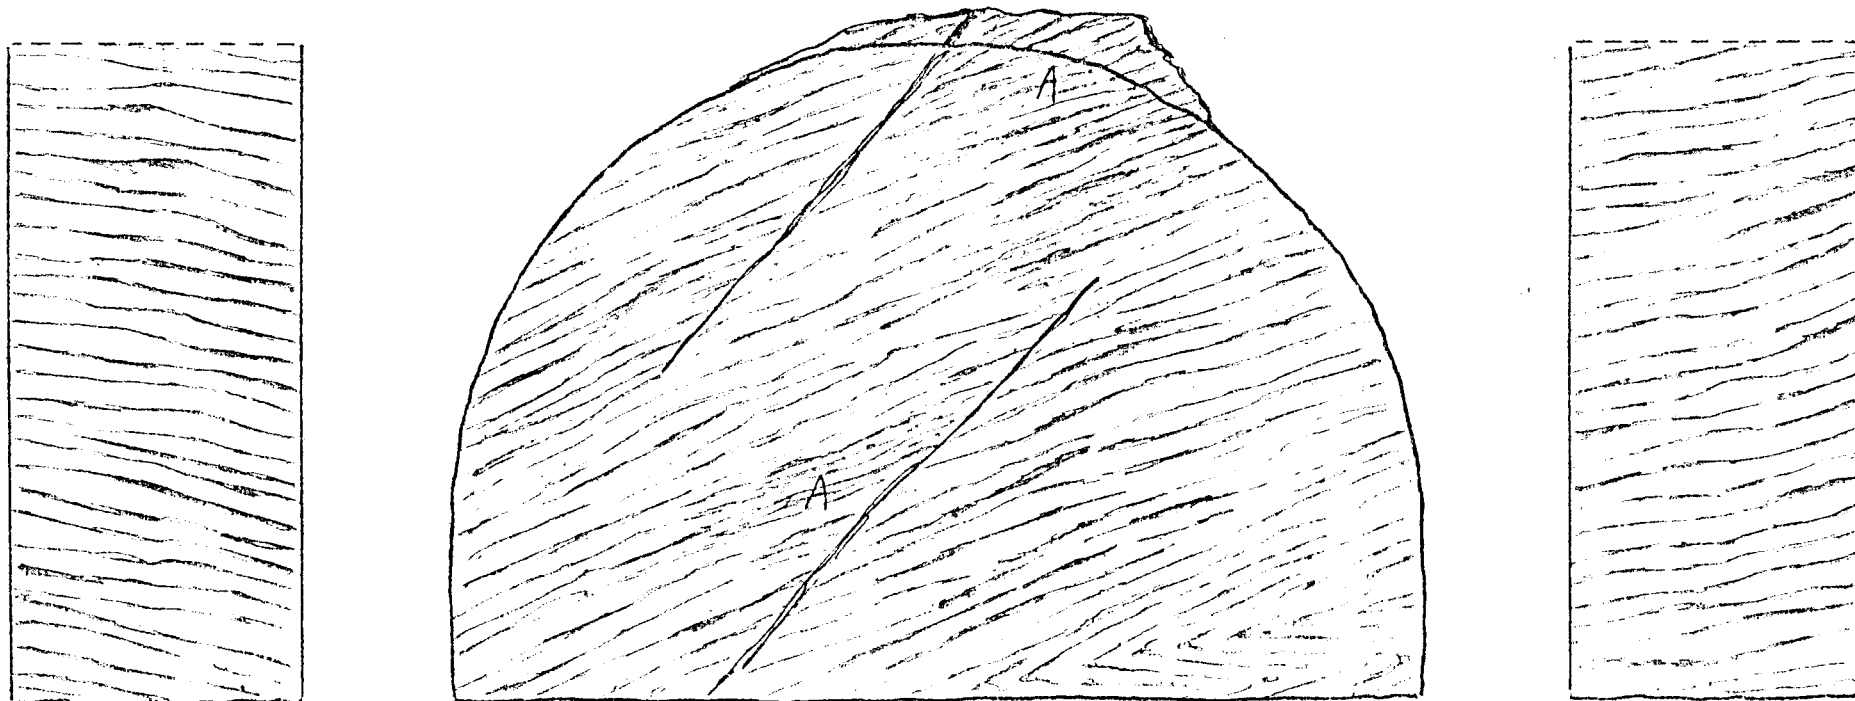
113

- Continuità delle caratteristiche litologiche e strutturali con quelle evidenziate per le sezioni precedenti (n° 111-112)
- In particolare presenza di zone ad intensa laminazione (contr. A)
- Rilascio in calotta

scistosità poco evidente

fratture in continuità con quelle delle sezioni precedenti

inclusioni calcite $\approx 15\%$

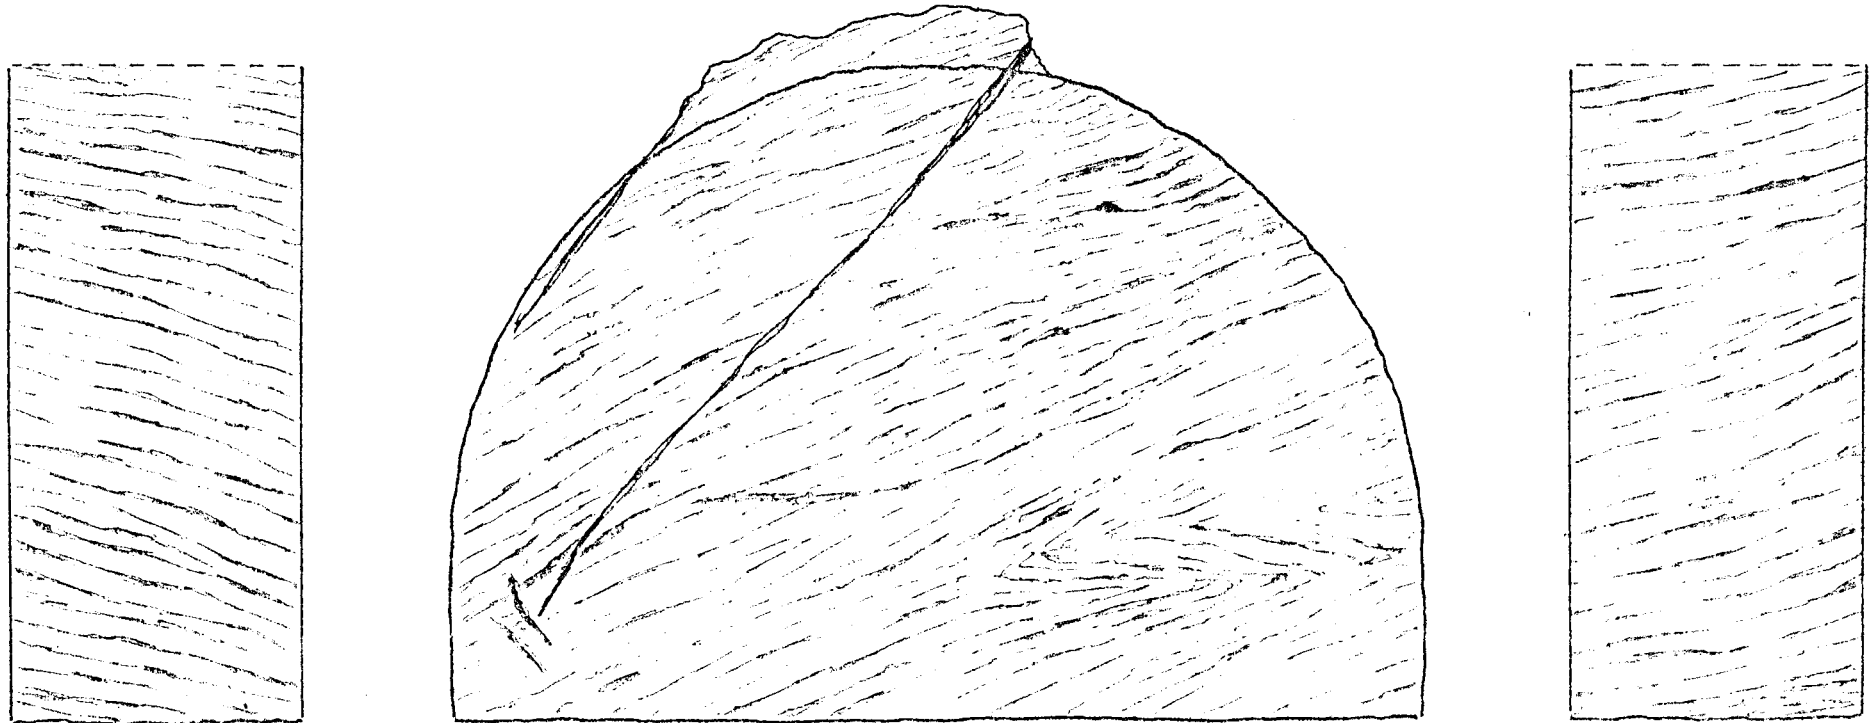
112

- Caratteristiche litologico-strutturali analoghe a quelle della sezione precedente.
- Rilascio in calotta.

scistosità poco evidente

fratture in continuità di giacitura con quelle delle sezioni precedenti.

inclusioni calcite \approx 18%

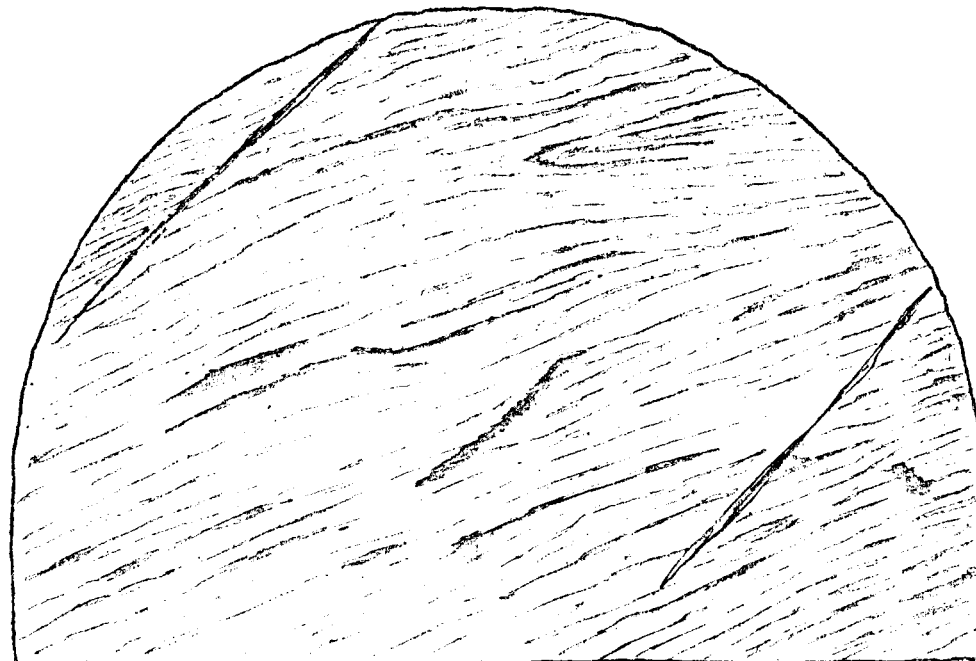
111

L'intero fronte è caratterizzato da materiale a stratificazione irregolare, talora laminato, con inclusioni di calcite lungo i giunti di stratificazione o lungo linee di frattura.

scistosità poco evidente

fratture talora beanti con inclusioni calcitiche

inclusioni calcite = 18%

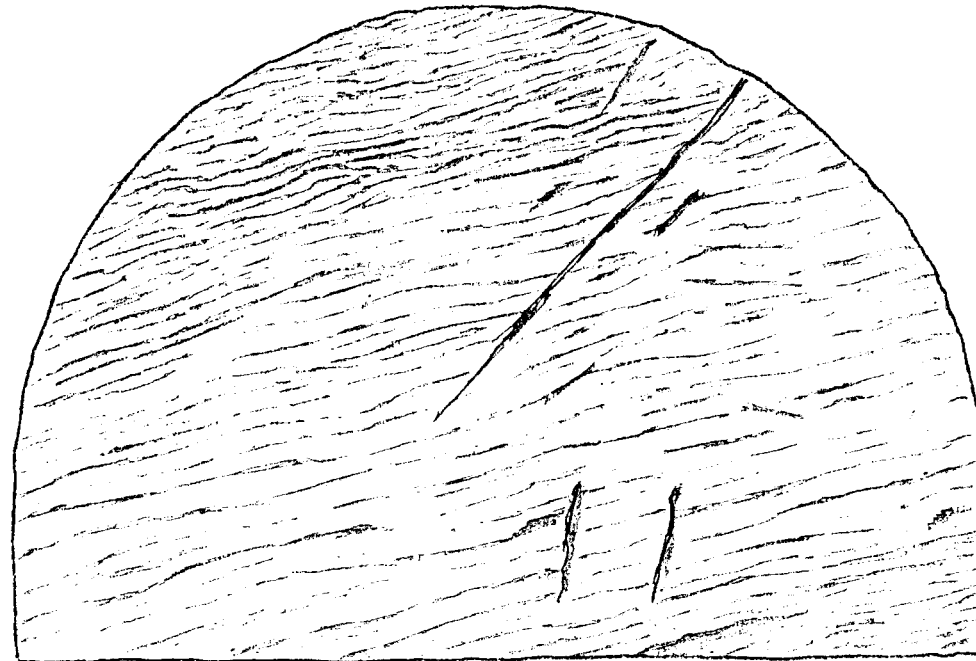
110

- La parte superiore del fronte è caratterizzata da materiale laminato con frequenti inclusioni di calcite.
- Più regolare la parte centrale-inferiore del fronte, con materiale stratificato e giunti di scistosità serrati.

scistosità netta nelle zone laminate; poco evidente in quelle stratificate.

fratture in continuità di giacitura con quelle delle sezioni precedenti

inclusioni calcite \approx 20%

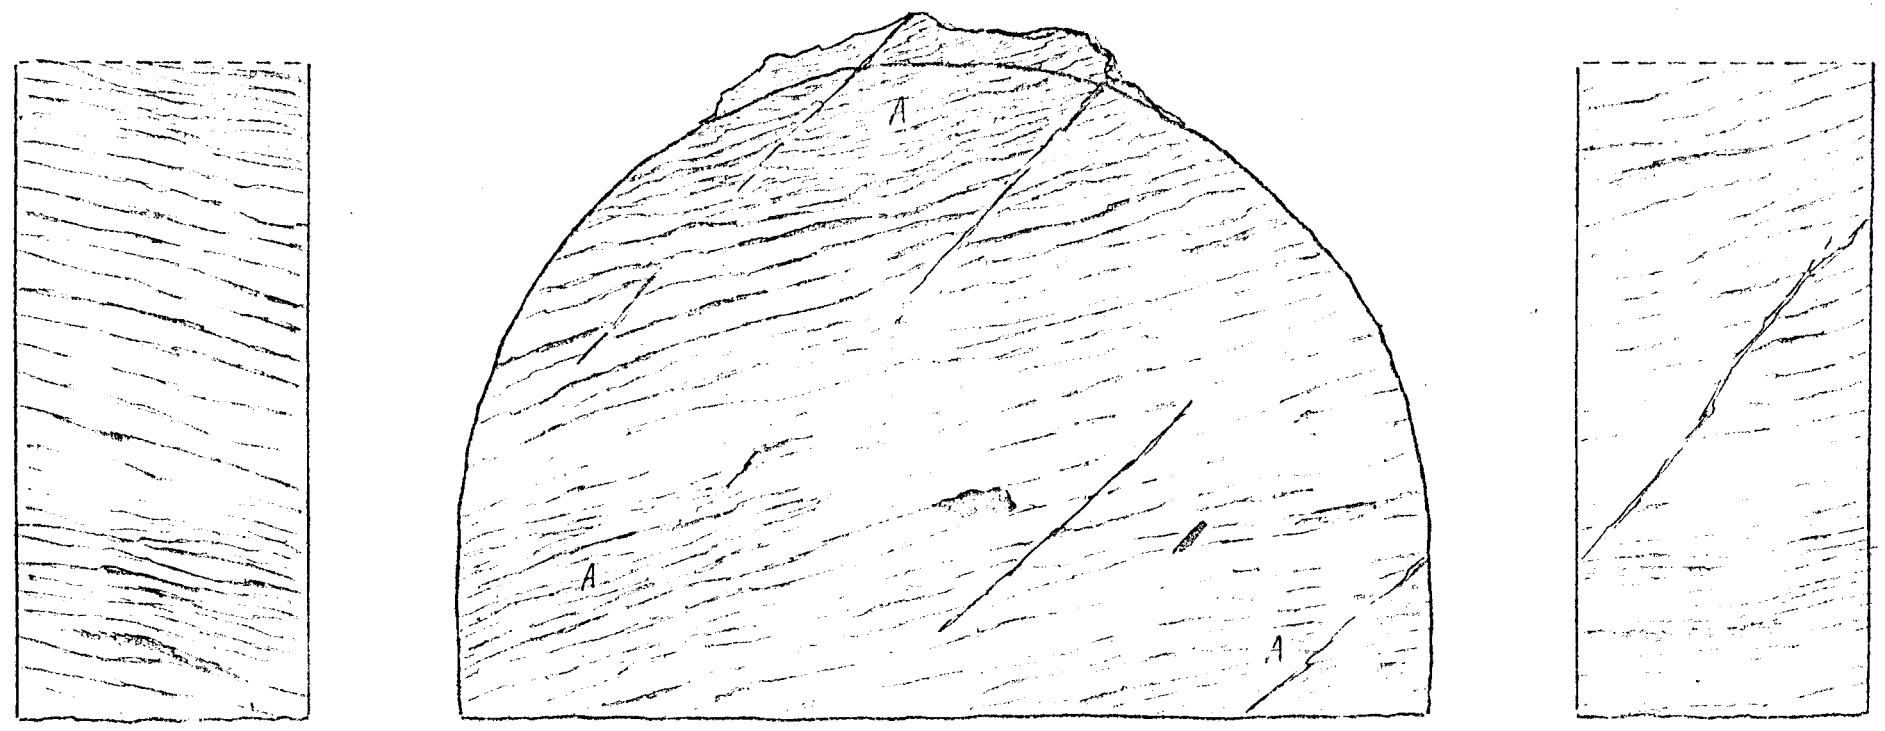
109

- Materiale regolarmente stratificato, a comportamento rigido con livelli laminati e fogliettati (contr. A).
- Rilascio in calotta.

scistosità poco evidente (netta nelle zone laminare)

fratture numerose, in continuità di giacitura con quelle delle sezioni precedenti.

inclusioni calcite secondaria ~ 18%

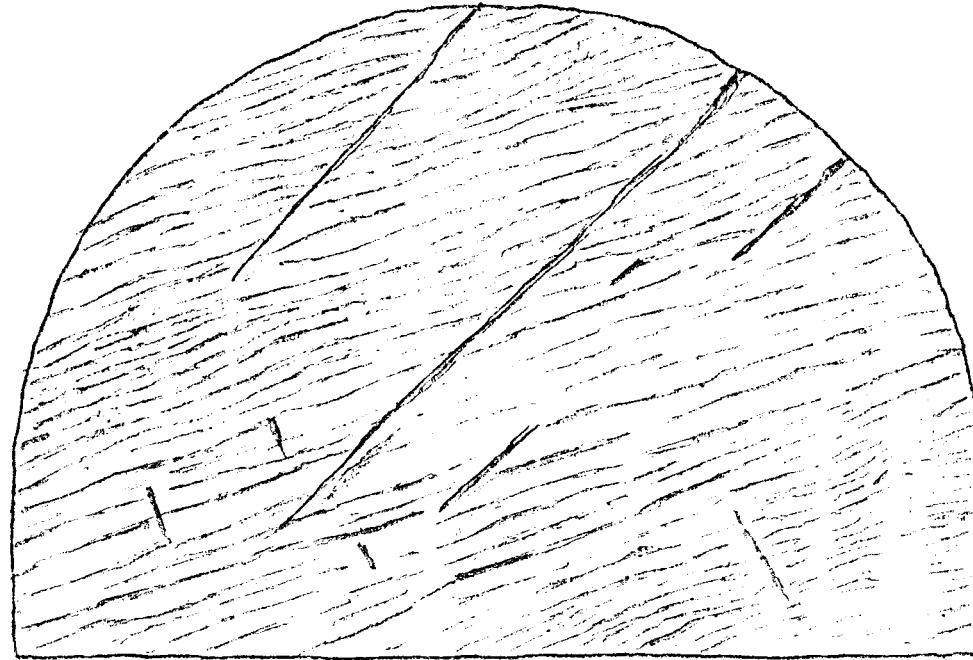
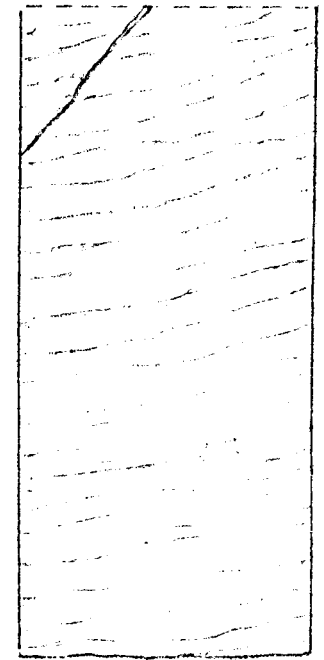
108

- Caratteristiche litologiche e strutturali analoghe a quelle delle sezioni precedenti.
- In particolare: numerose diaclasi sub-parallele

fratture in continuità di giacitura con quelle delle sezioni precedenti.

inclusioni calcite ≈ 18%

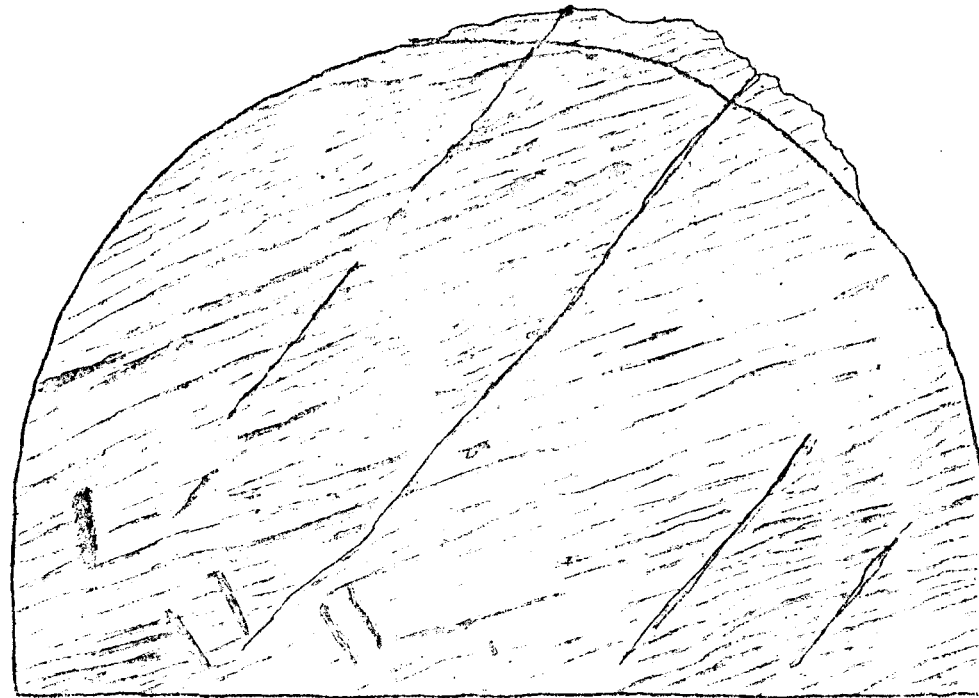
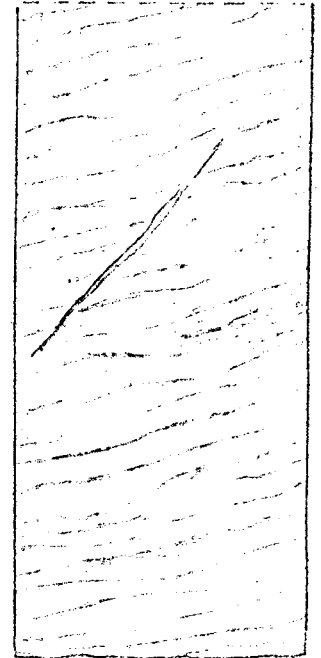
107

-l'intero fronte è caratterizzato da materiale a stratificazione regolare alternato a livelli di materiale intensamente laminato per tettonizzazione

-Rilascio in calotta.

scistosità netta nelle zone laminate, con livelli grafitici lungo i giunti;

fratture numerose, in continuità con quelle delle sezioni precedenti.

inclusioni calcite ~ 20%

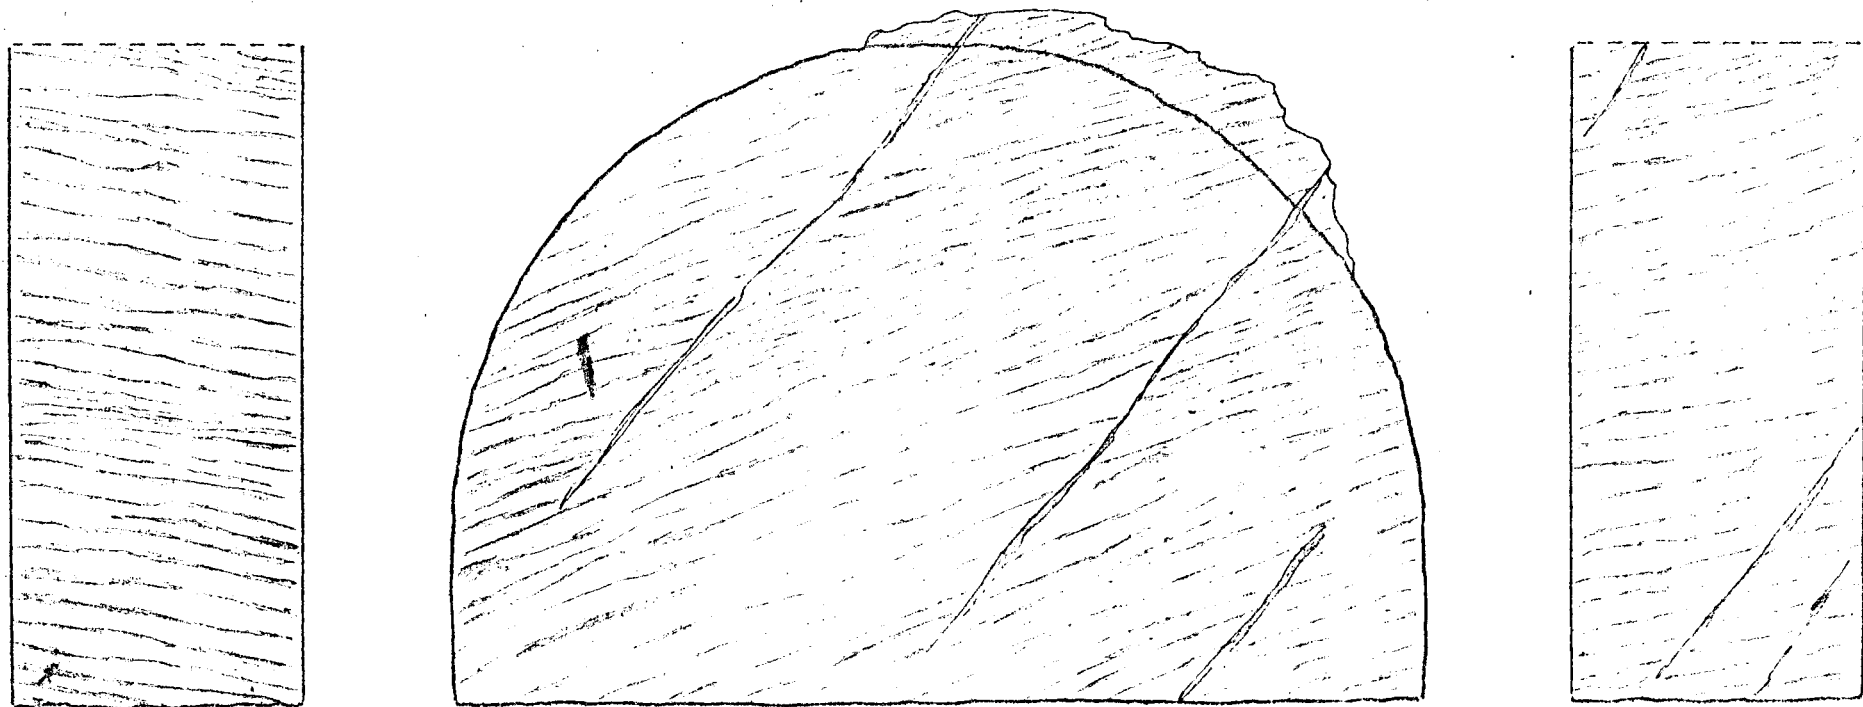
106

- Materiale a stratificazione regolare, talora laminato per intensa tettonizzazione, con inclusioni di calcite e livelli di grafite lungo i giunti di scistosità.
- Rilascio in calotta.

scistosità poco evidente

fratture in continuità di giacitura con quelle delle sezioni precedenti.

inclusioni calcite \approx 18%

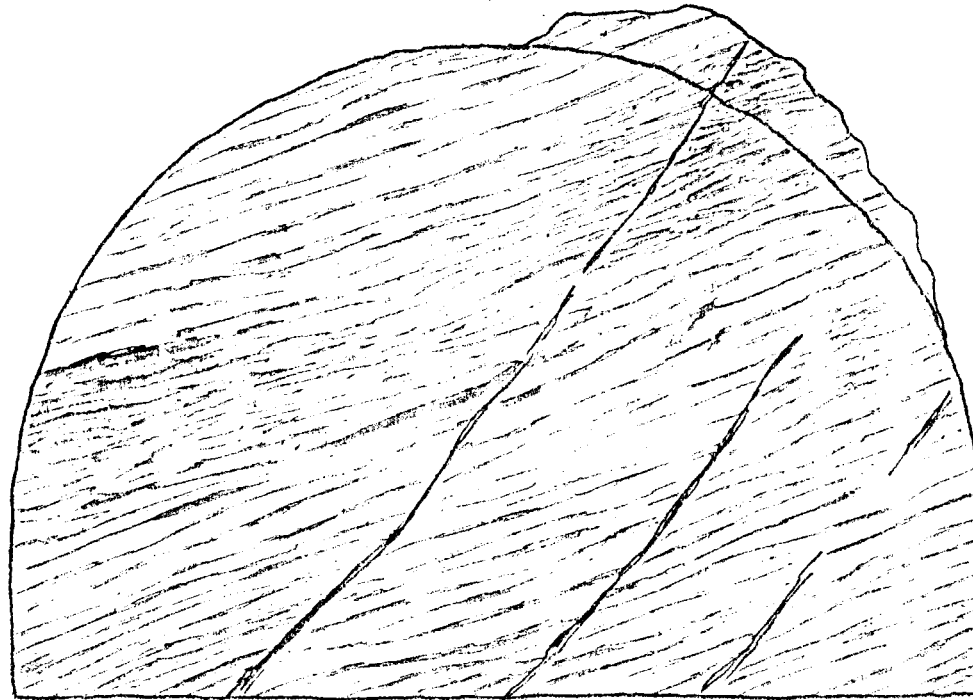
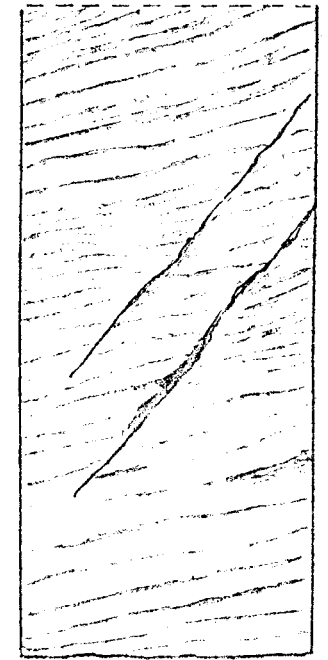
105

- Caratteristiche litologiche e strutturali analoghe a quelle evidenziate per la sezione precedente
- Rilascio in calotta.

fratture in continuità con quelle delle precedenti sezioni.

inclusioni calcite $\approx 18\%$
