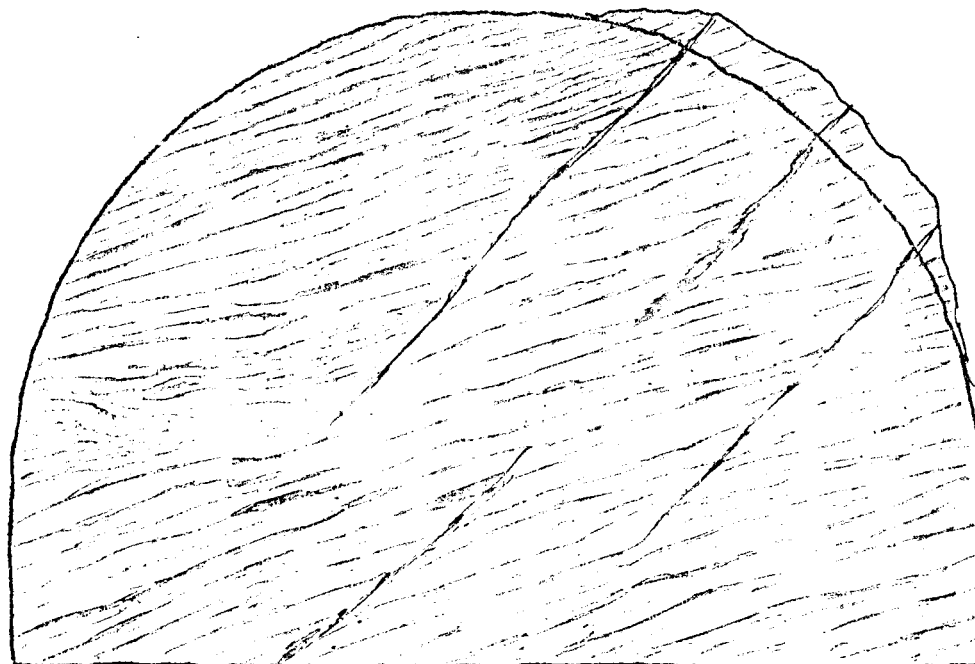
104

- l'intero fronte è caratterizzato da materiale stratificato a comportamento rigido (presenza di fratture) con livelli di materiale laminato, talora con andamento caotico.
- Rilascio in calotta.

scistosità poco evidente (marcata con livelli grafitici, nelle zone laminate)

fratture in continuità con quelle delle sezioni precedenti.

- Fratture longitudinali in calotta.

inclusioni calcite ≈ 18%

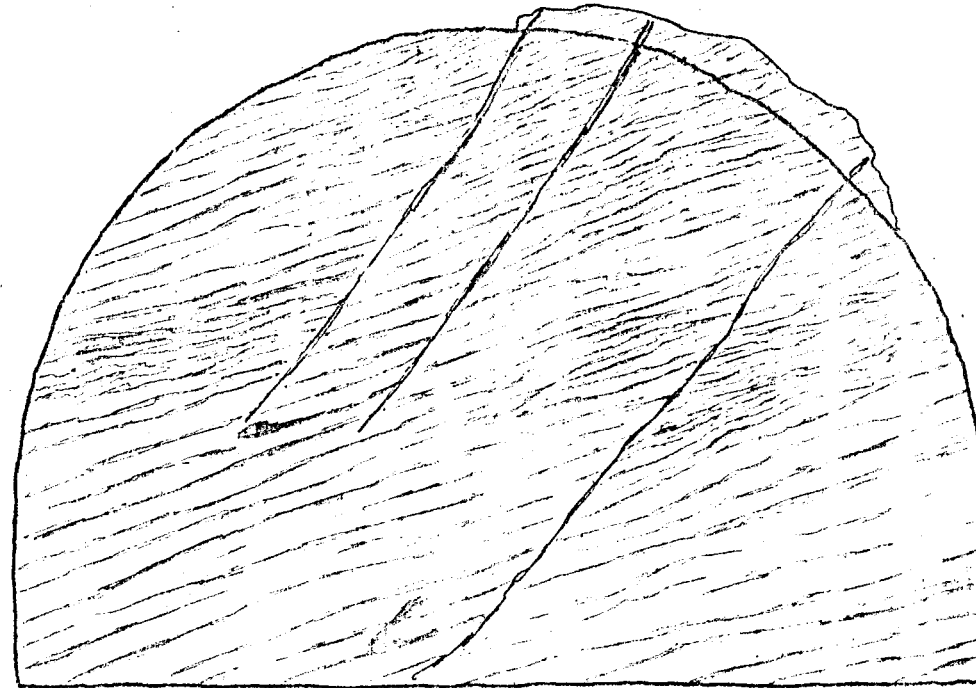
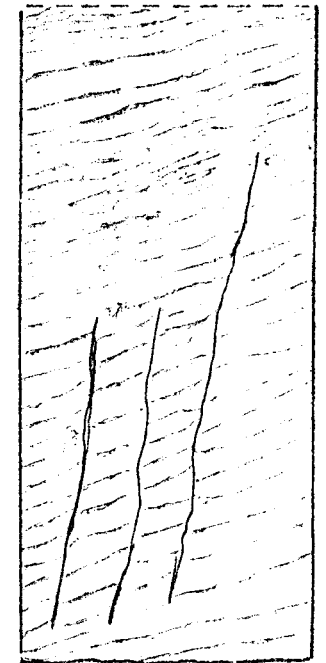
103

- Diverse caratteristiche litologico-strutturati tra la parte superiore e inferiore del fronte. Intensamente laminata la prima, più regolare la seconda con materiale stratificato regolarmente.
- Rilascio in calotta.

fratture in continuità con quelle della sezione precedente

inclusioni calcite $\approx 18\%$

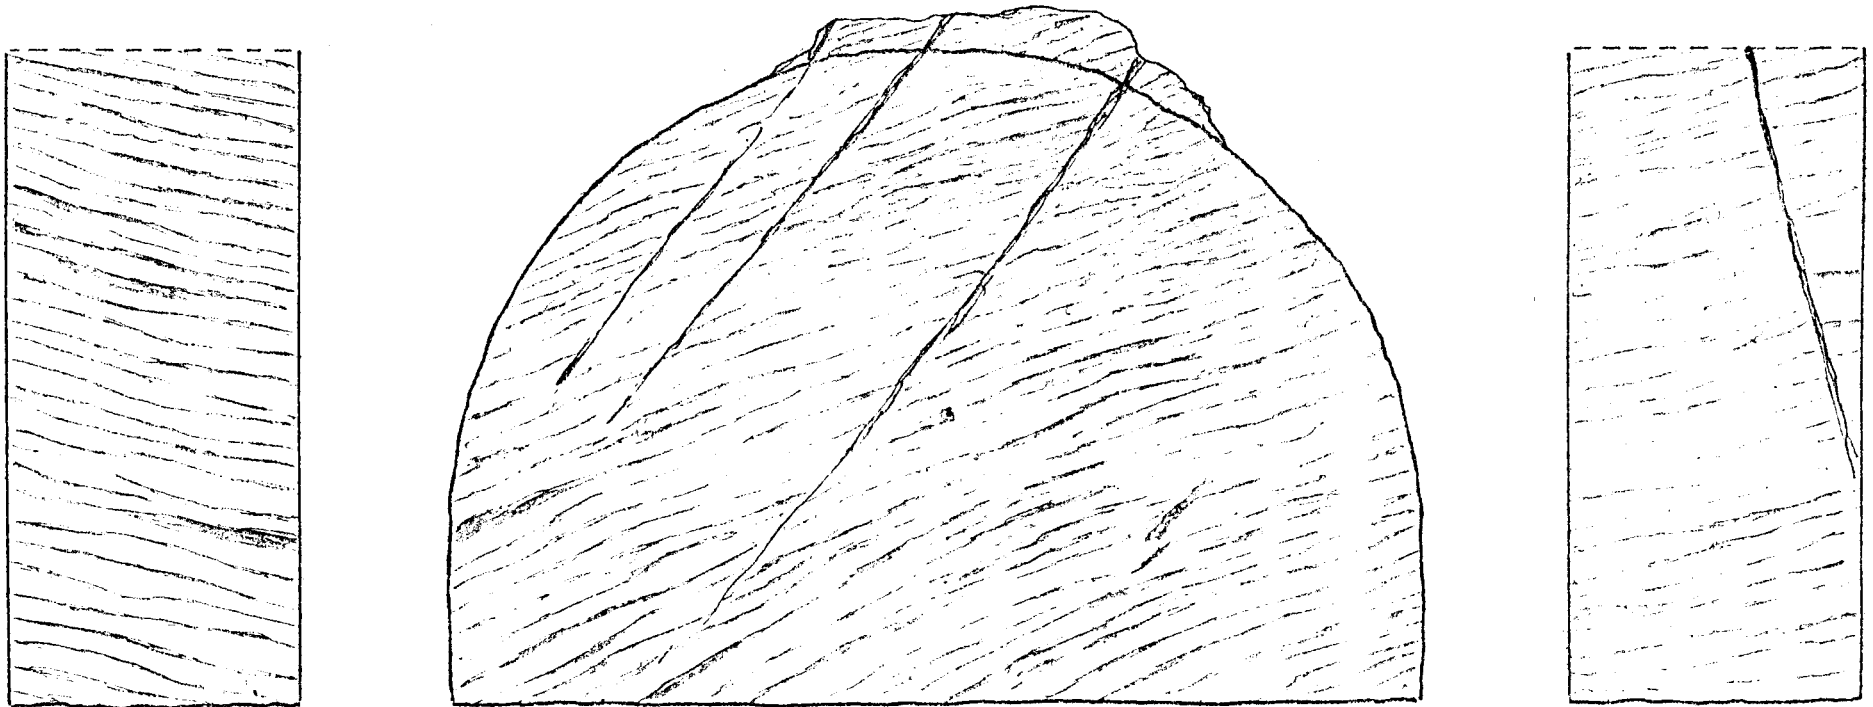
102

- l'intera fronte è caratterizzato da livelli di materiale rigido a stratificazione marcata, alternati a livelli di materiale laminato.
- Rilascio in calotta.

scistosità abbastanza evidente, con livelli grafitici lungo i giunti.

fratture numerose, subparallele, talora beanti con inclusioni calcitiche.

inclusioni calcite ≈ 18%

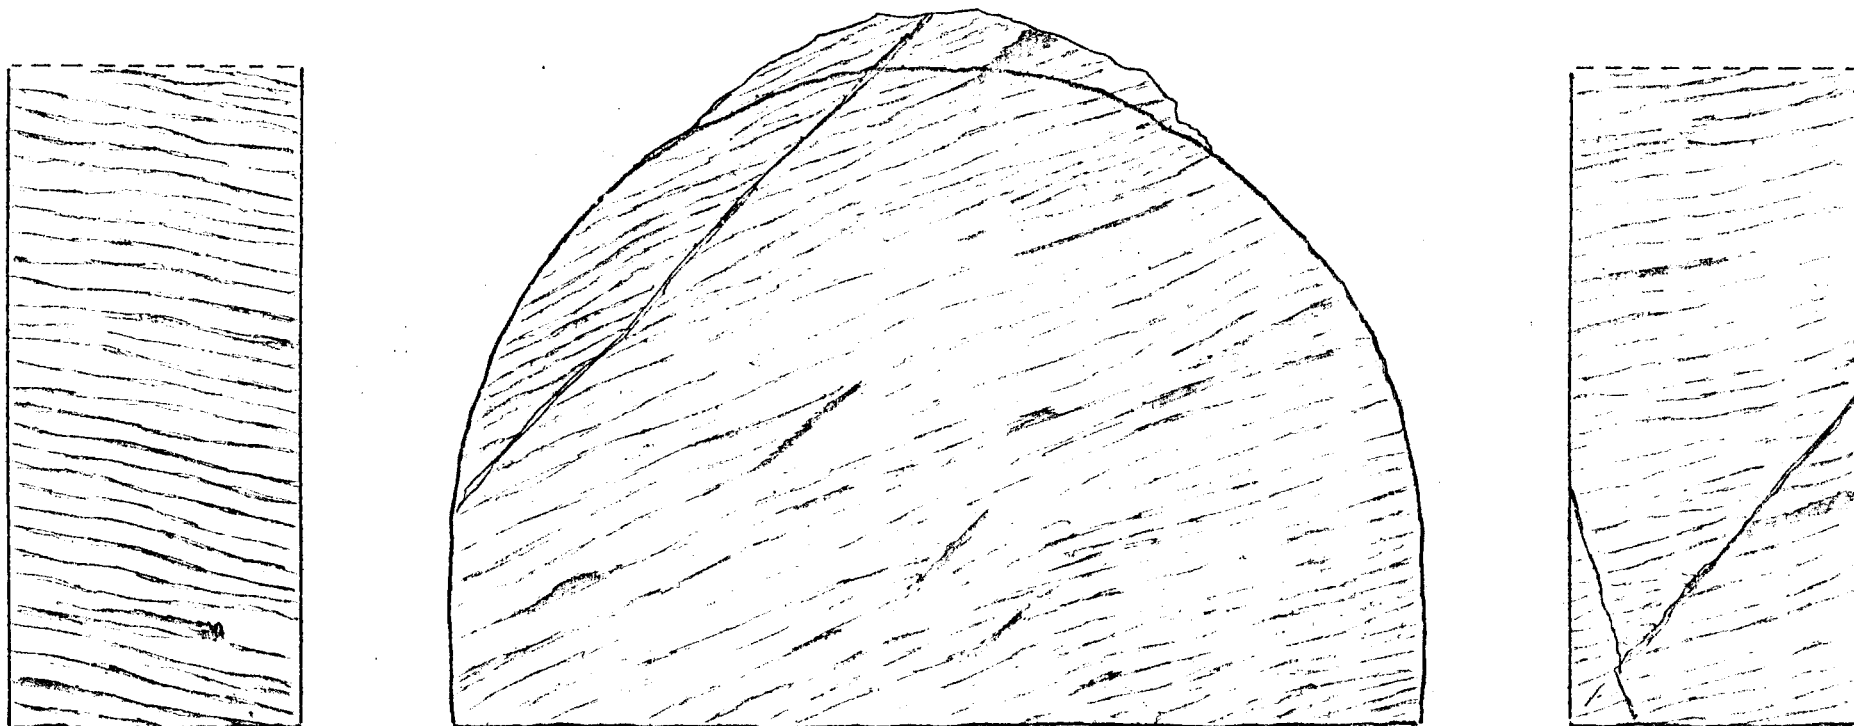
101

- La parte centrale del fronte presenta caratteristiche litologiche e strutturali analoghe a quelle della sezione precedente.
- Materiale laminato e fogliettato, con livelli grafitici lungo i giunti di scistosità, nelle parti inferiore e superiore.
- Rilascio in calotta.

scistosità netta nelle zone laminate, poco evidente nella parte del fronte stratific.

inclusioni calcite ≈ 15%

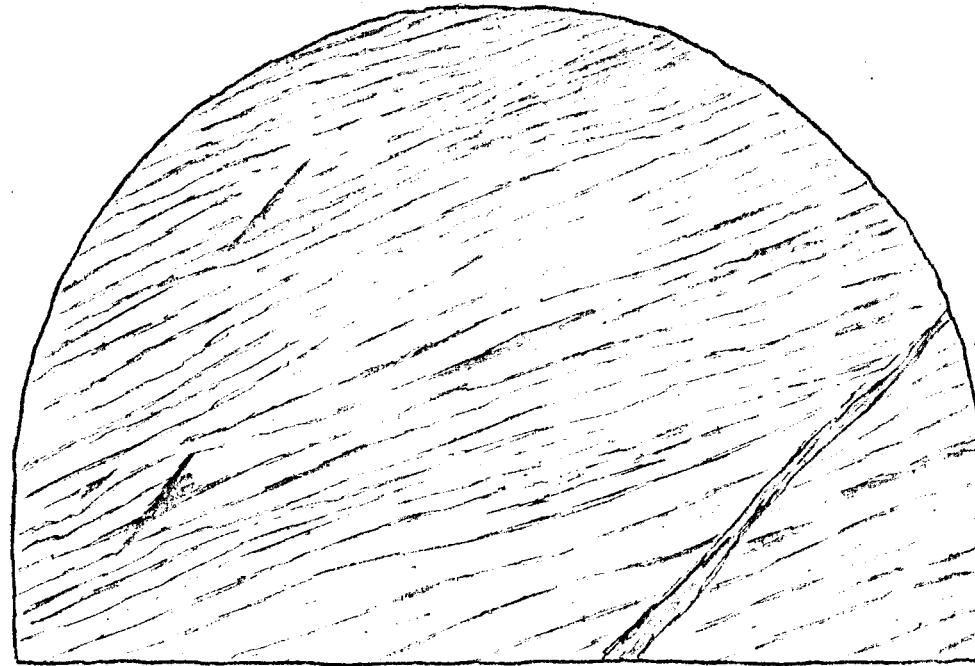
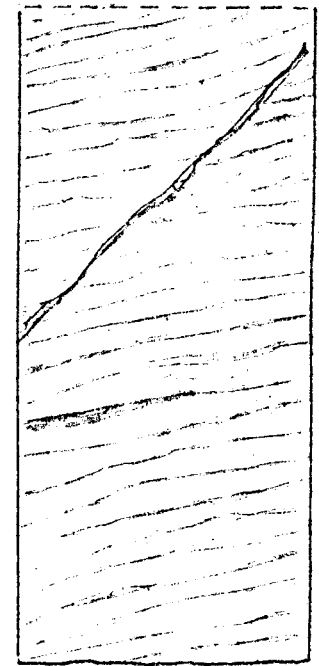
100

- Materiale a stratificazione abbastanza regolare, con giunti di scistosità serrati.

scistosità poco evidente.

fratture in continuità con quelle delle sezioni precedenti, talora beanti con inclusioni di calcite.

inclusioni calcite secondaria $\approx 15\%$
