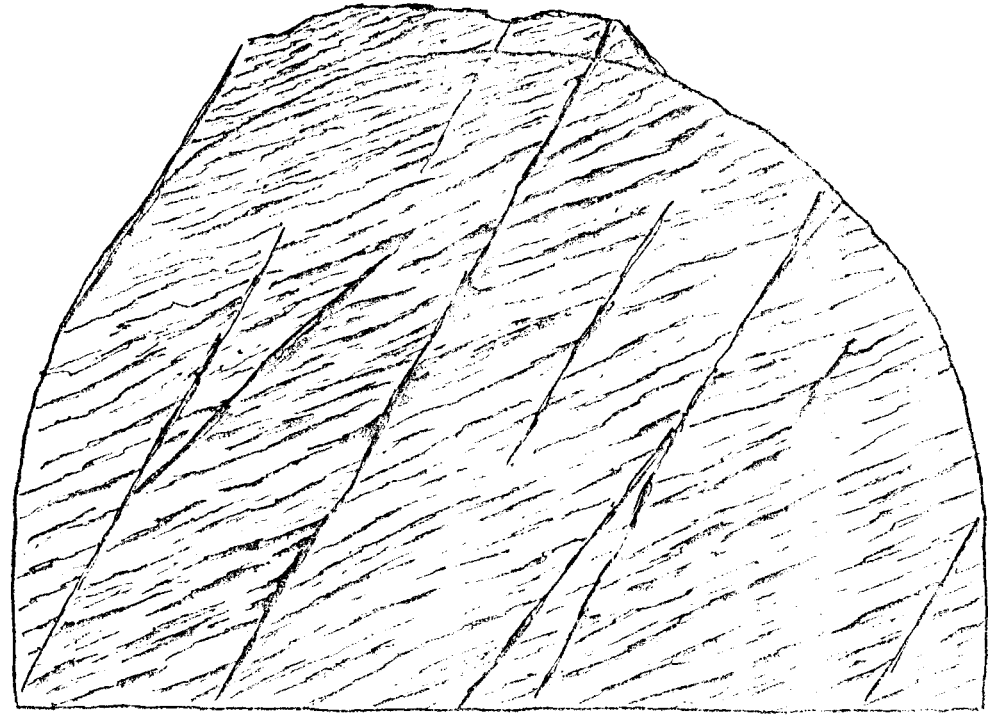
- Permangono le caratteristiche litologico-strutturali evidenziate per la tratta precedente.
- Rilascio in calotta.

scistosità poco evidente

fratture in continuità con quelle della sezione precedente.

inclusioni calcite 10%

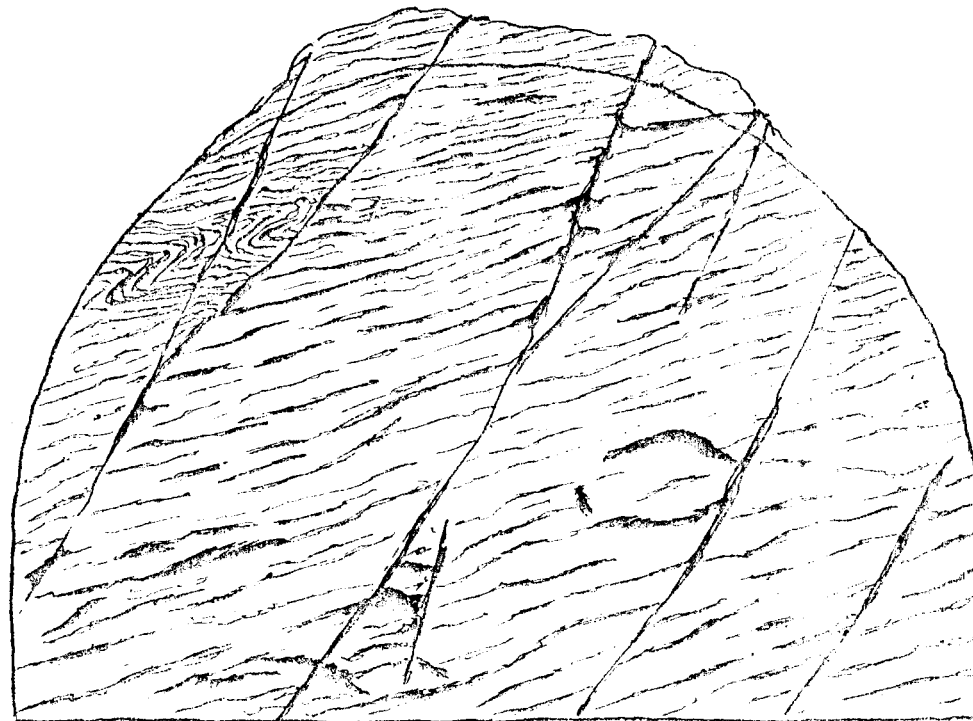
198

- L'intero fronte è caratterizzato da materiale rigido con stratificazione irregolare non sempre ben evidente, interrotta da numerose fratture con diverse caratteristiche giaciture, talora becanti, con inclusioni di calcite.
- Rilascio in calotta.

scistosità poco evidente

fratture

inclusioni calcitee 95%

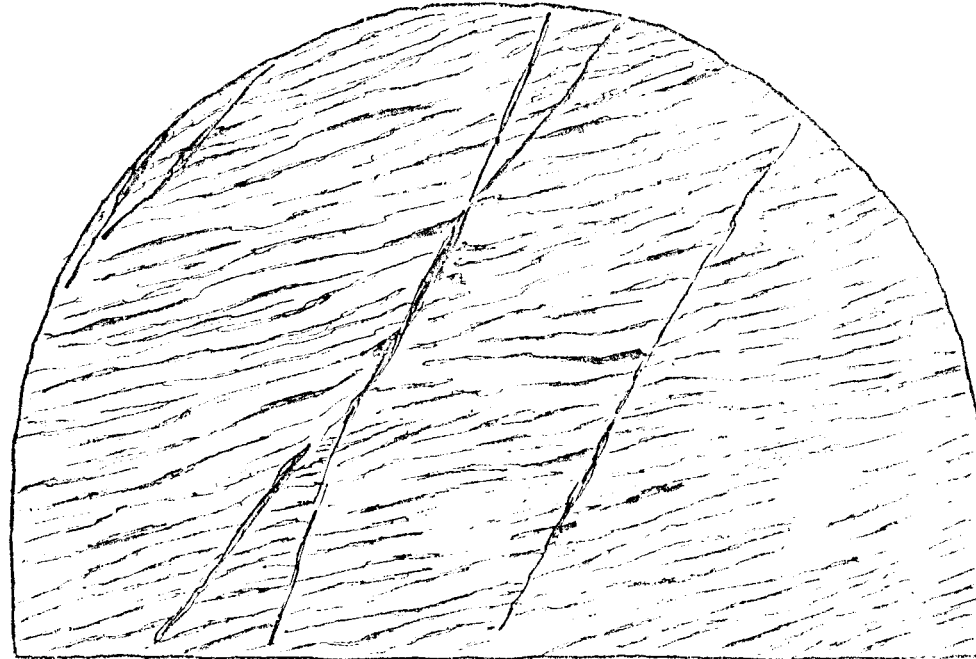
197

-Caratteristiche litologico-strutturali analoghe a quelle della sezione precedente-

scistosità poco evidente.

fratture in continuità di giacitura con quelle delle sezioni precedenti.

inclusioni calcite ~ 15%

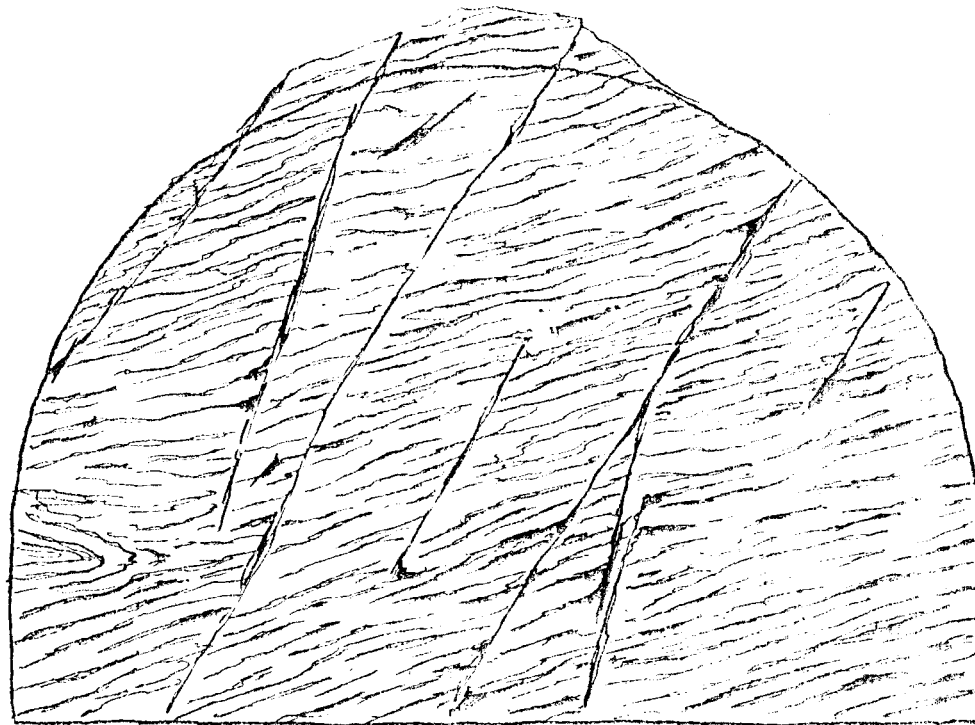
196

- L'intero fronte è caratterizzato da materiale stratificato irregolarmente, con giunti non sempre evidenti, interessato da numerose fratture, talora beanti, con inclusioni calcitiche.
 - Rilaseio in calotta

scistosità poco evidente

inclusioni calcite ≈ 18%

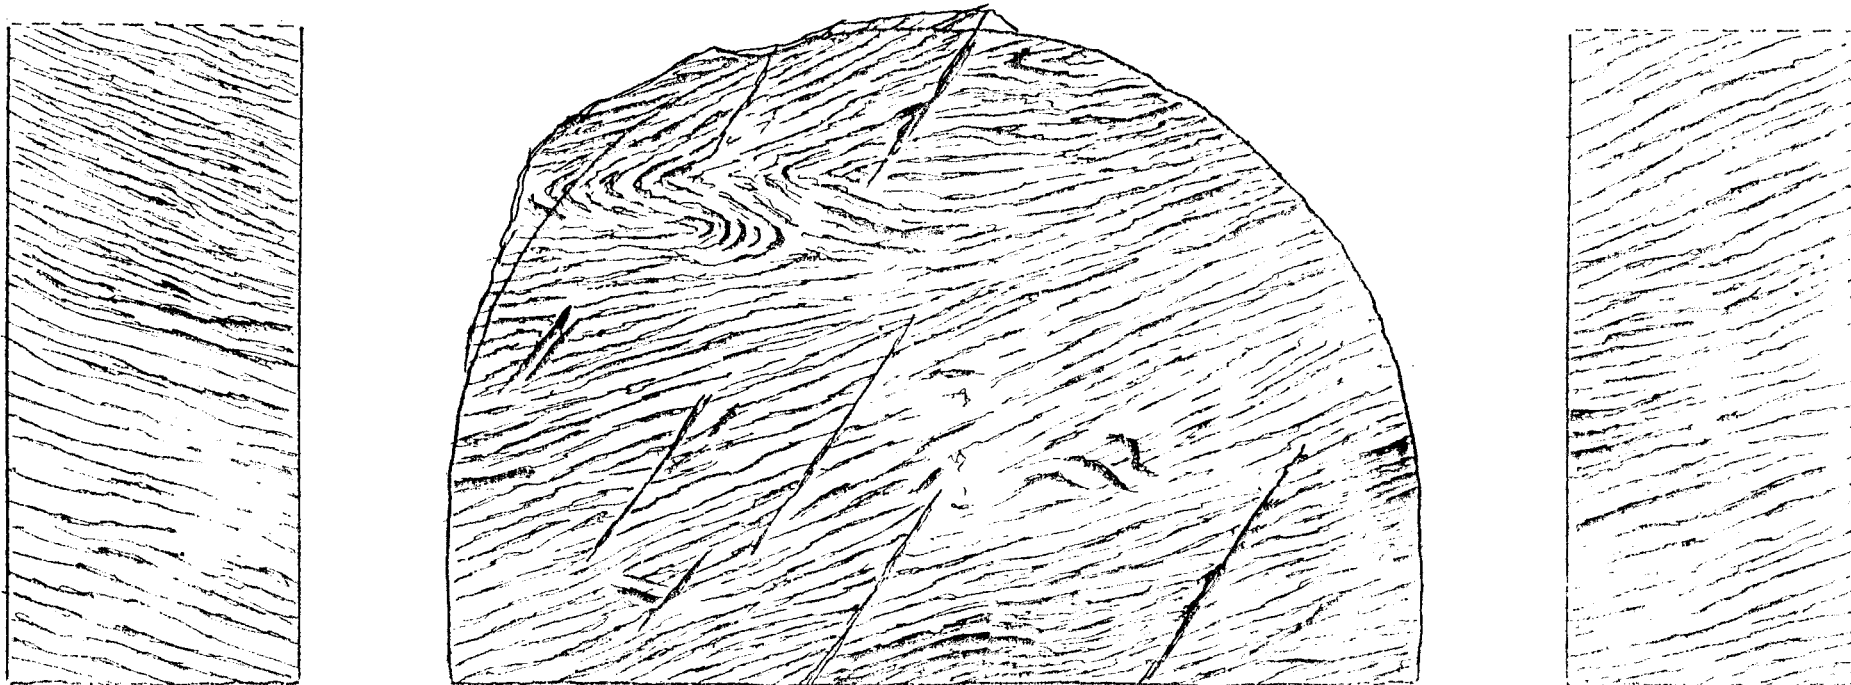
195

- Materiale a stratificazione irregolare con nuclei di materiale più rigido e d'aspetto più compatto per giunti di stratificazione più serrati.
- Materiale laminato nella parte superiore del fronte.
- Rilascio in calotta.

scistosità poco evidente.

fratture numerose, talora beanti con inclusioni calcitiche.

inclusioni calcite secondaria ~ 18%

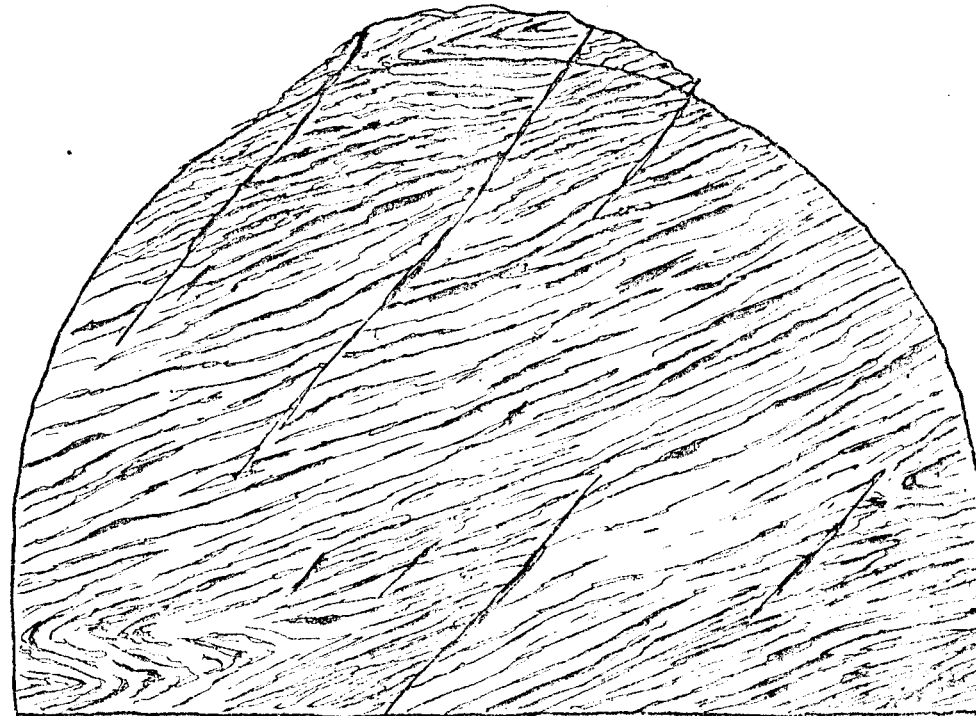
194

- Alternanza di livelli di materiale laminato con scissosità marcata e frequenti inclusioni di calcite, con livelli più rigidi caratterizzati da una scissosità meno evidente.
- Rilascio in calotta

scissosità

fratture in continuità di giacitura con quelle delle precedenti sezioni.

inclusioni calcite $\approx 18\%$

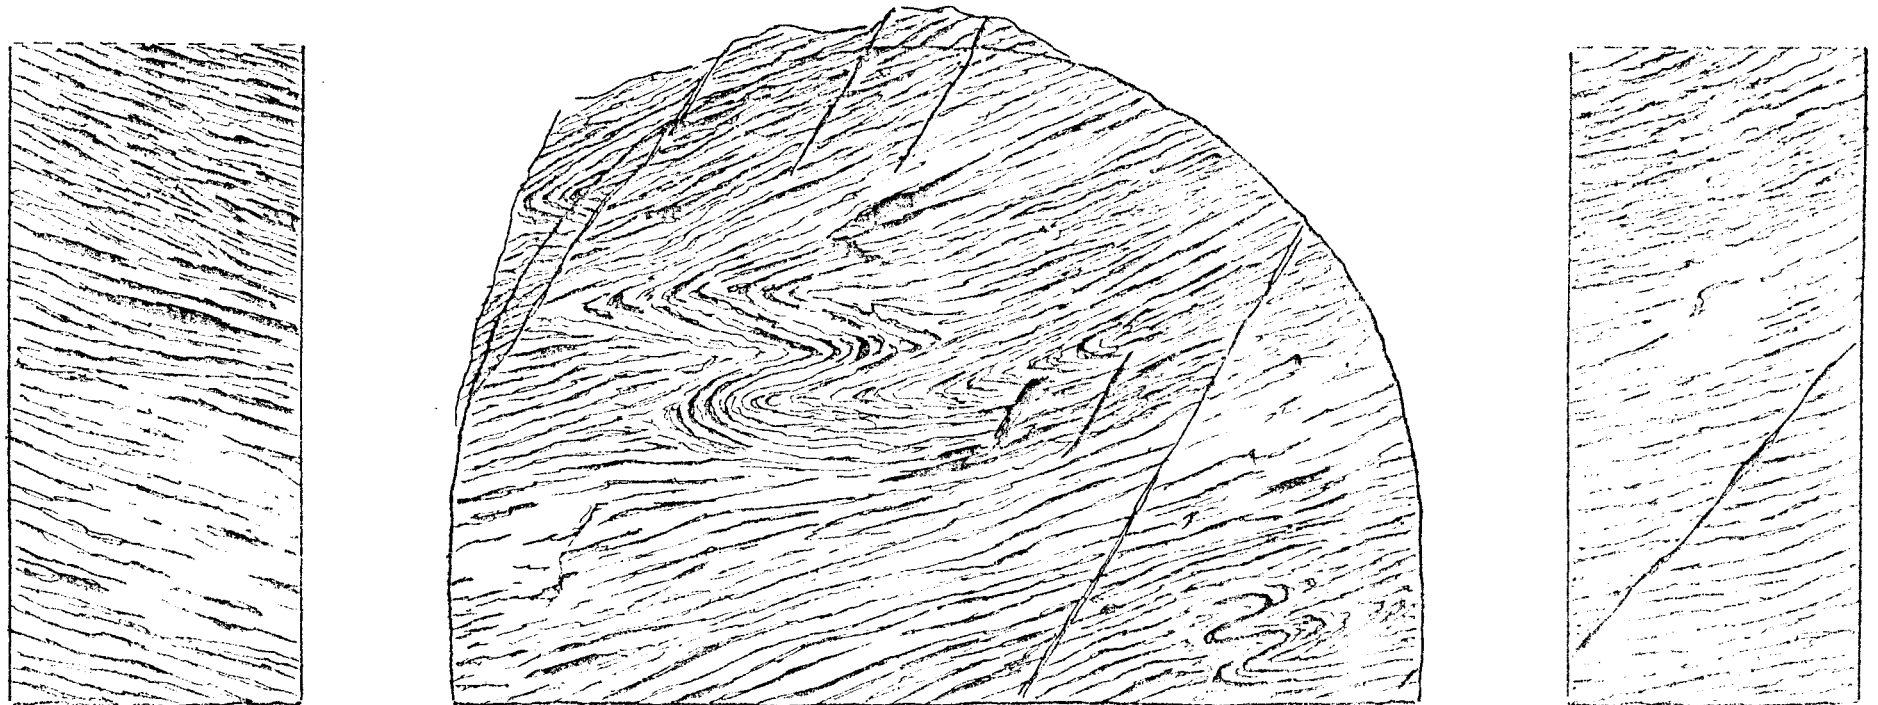
193

- Diverse caratteristiche litologiche co-strutturali tra la parte alta e la parte bassa del fronte.
- Materiale intensamente laminato, con pieghe evidenziate da inclusioni calcitiche, nella prima; a stratificazione irregolare, nella seconda.
- Rilascio in calotta e nel paramento ovest.

scistosità evidente con livelli grafici lungo i giunti
fratture in continuità con quelle delle precedenti sezioni.

inclusioni calcite ~ 18%

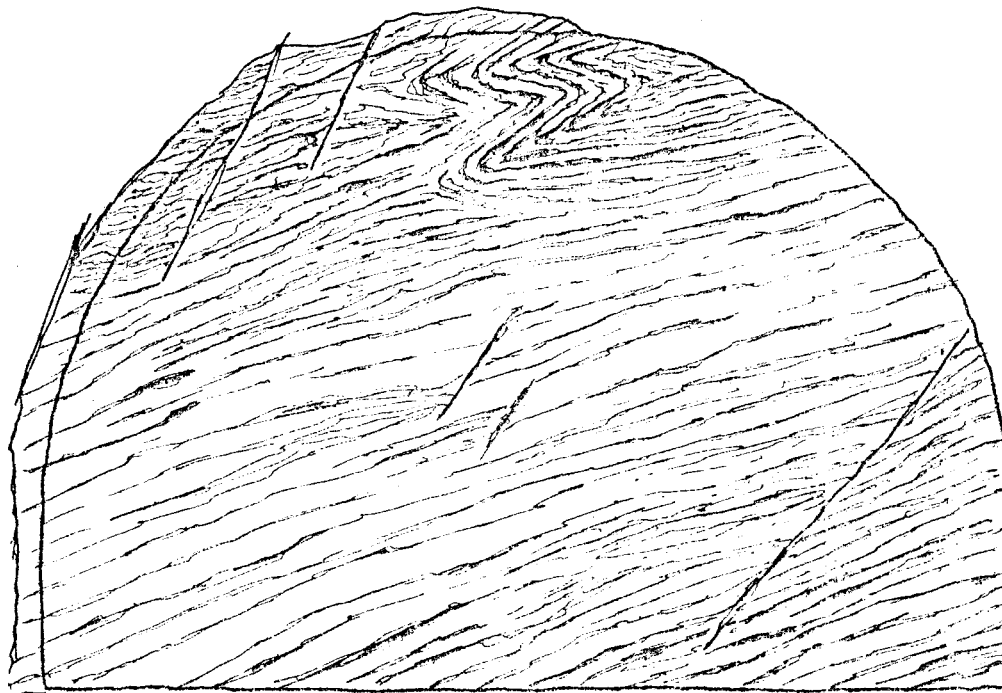
- Caratteristiche litologiche e strutturali analoghe a quelle rilevate per la precedente sezione, con materiale laminato soprattutto nella parte alta del fronte. Rilascio in calotta e nel paramento ovest.

fratture liscione di faglia nel paramento ovest con direzione assse galleria

inclusioni calcite $\approx 15\%$

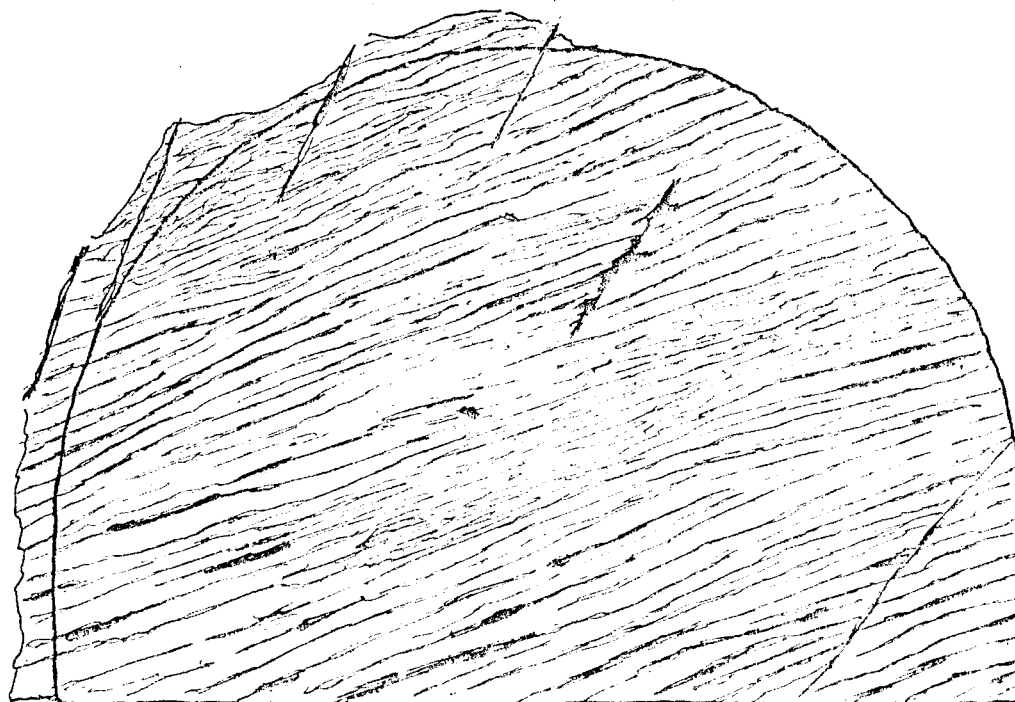
191

- L'intero fronte è caratterizzato da materiale a stratificazione irregolare, non sempre netta; a luoghi laminato intensamente per presenza di minerali grafiteici.
- Rilascio in calotta e nel paramento ovest.

fratture in particolare: sul paramento ovest liscione di faglia con direzione asse galleria.

inclusioni calcite $\approx 15\%$

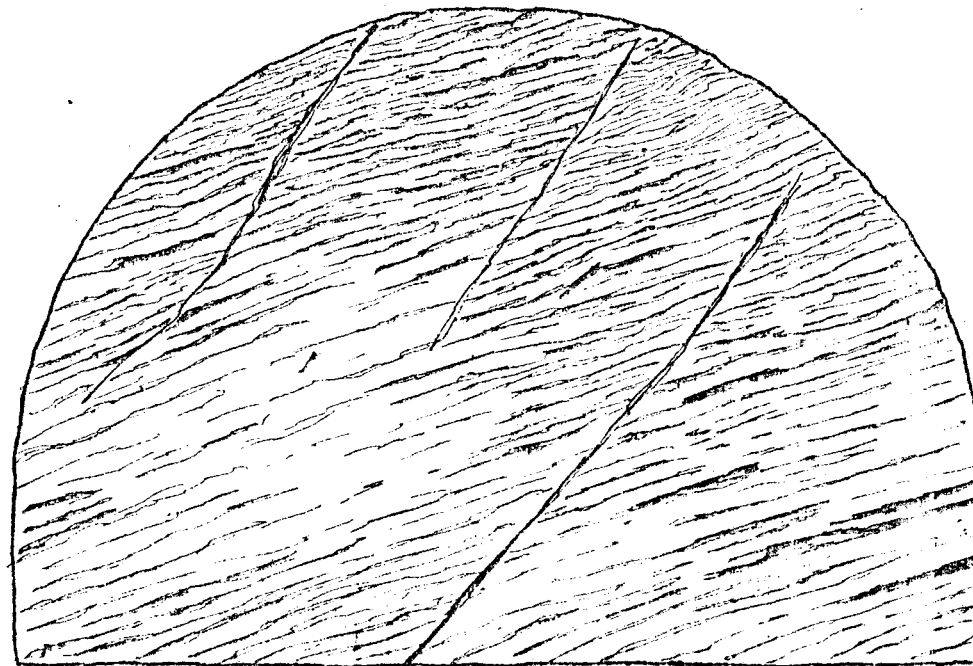
190

- Materiale laminato, con scistosità evidenti e abbondanti, inclusioni di calcite, nella parte superiore del fronte; a stratificazione irregolare e scistosità meno evidente, con livelli più compattati, nella parte inferiore del fronte.

inclusioni calcite \approx 15%

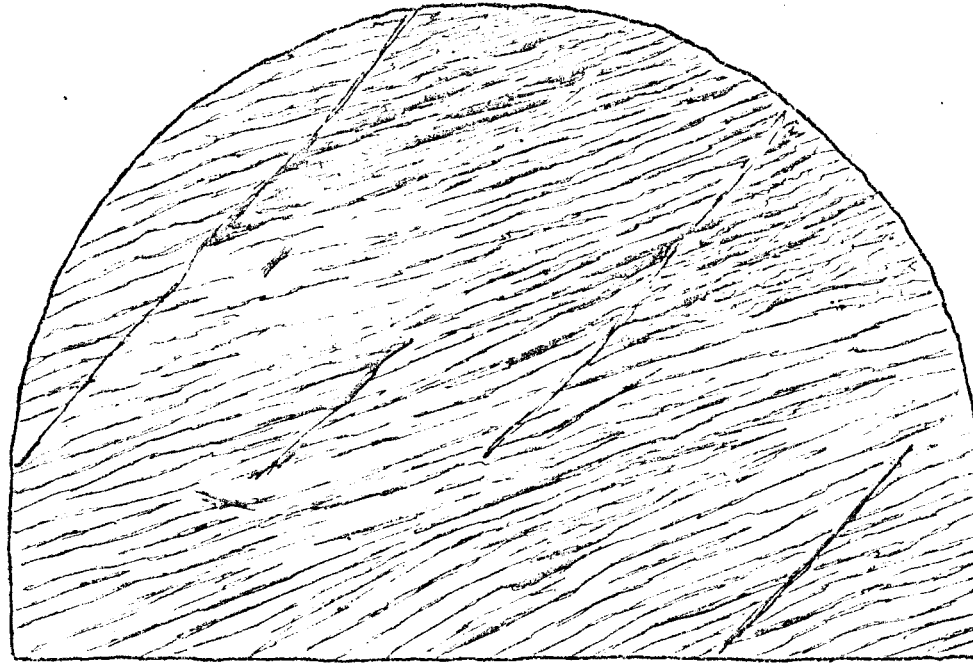
189

- Materiale con caratteristiche litologico-strutturali uguali a quelle rilevate nella precedente sezione.

scistosità poco evidente.

fratture in continuità con quelle delle precedenti sezioni.

inclusioni calcite \approx 15%

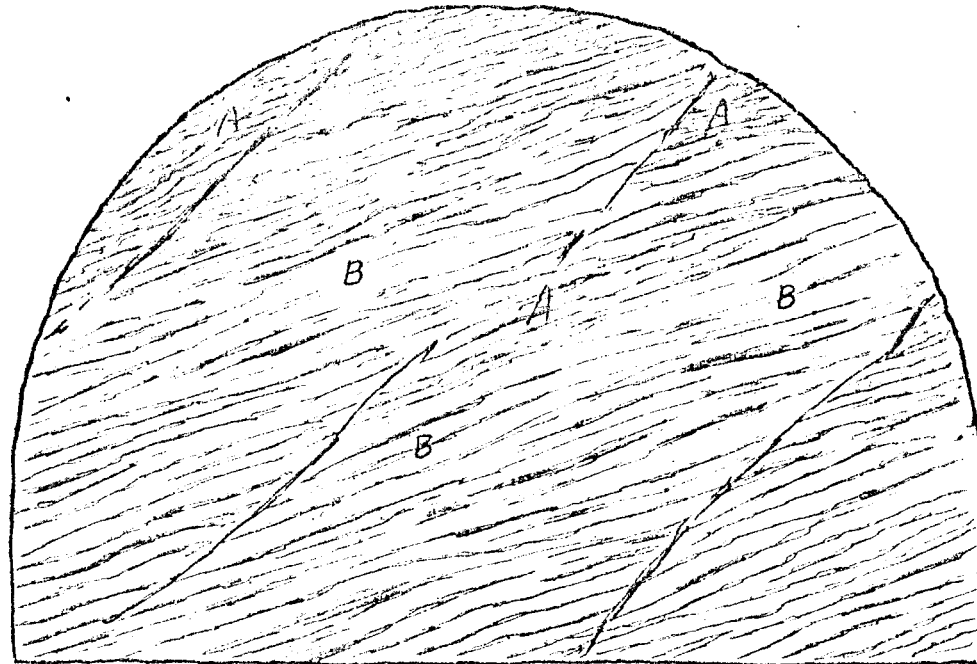
188

- L'intero fronte è caratterizzato da materiale a stratificazione irregolare con livelli di materiale laminato (contr. A) e livelli più rigidi e compatti (contr. B)

scistosità poco netta

inclusioni calcite ≈ 15%

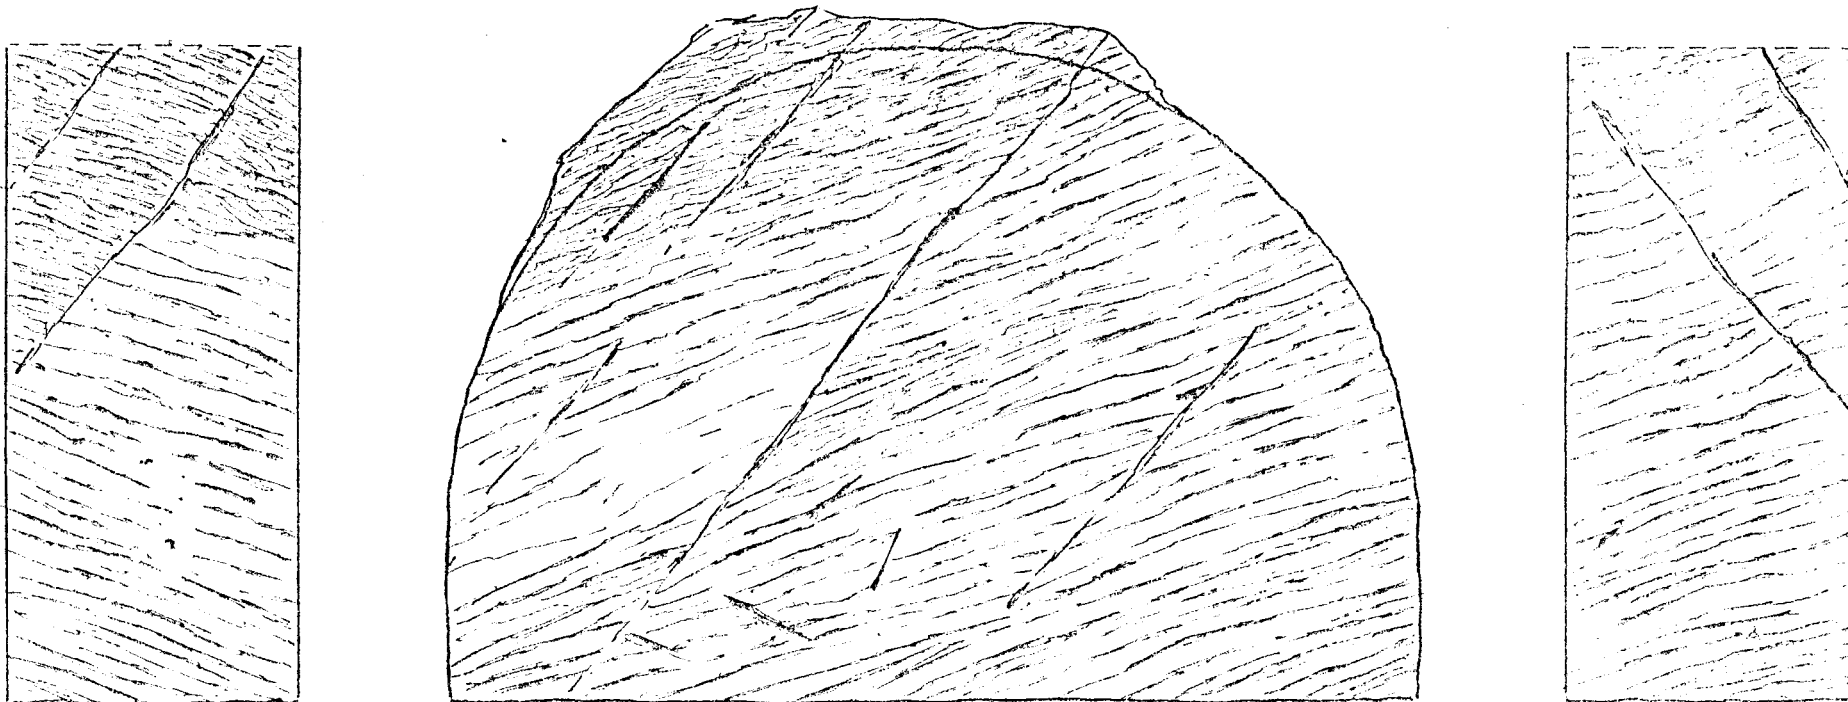
187

- Il fronte presenta caratteristiche litologiche e strutturali analoghe a quelle rilevate per la sezione precedente.
- In particolare: presenza di livelli di materiale più rigido con giunti di stratificazione più netti e regolari.
- Rilascio in calotta.

fratture in continuità con quelle delle precedenti sezioni.

inclusioni calcite $\approx 15\%$

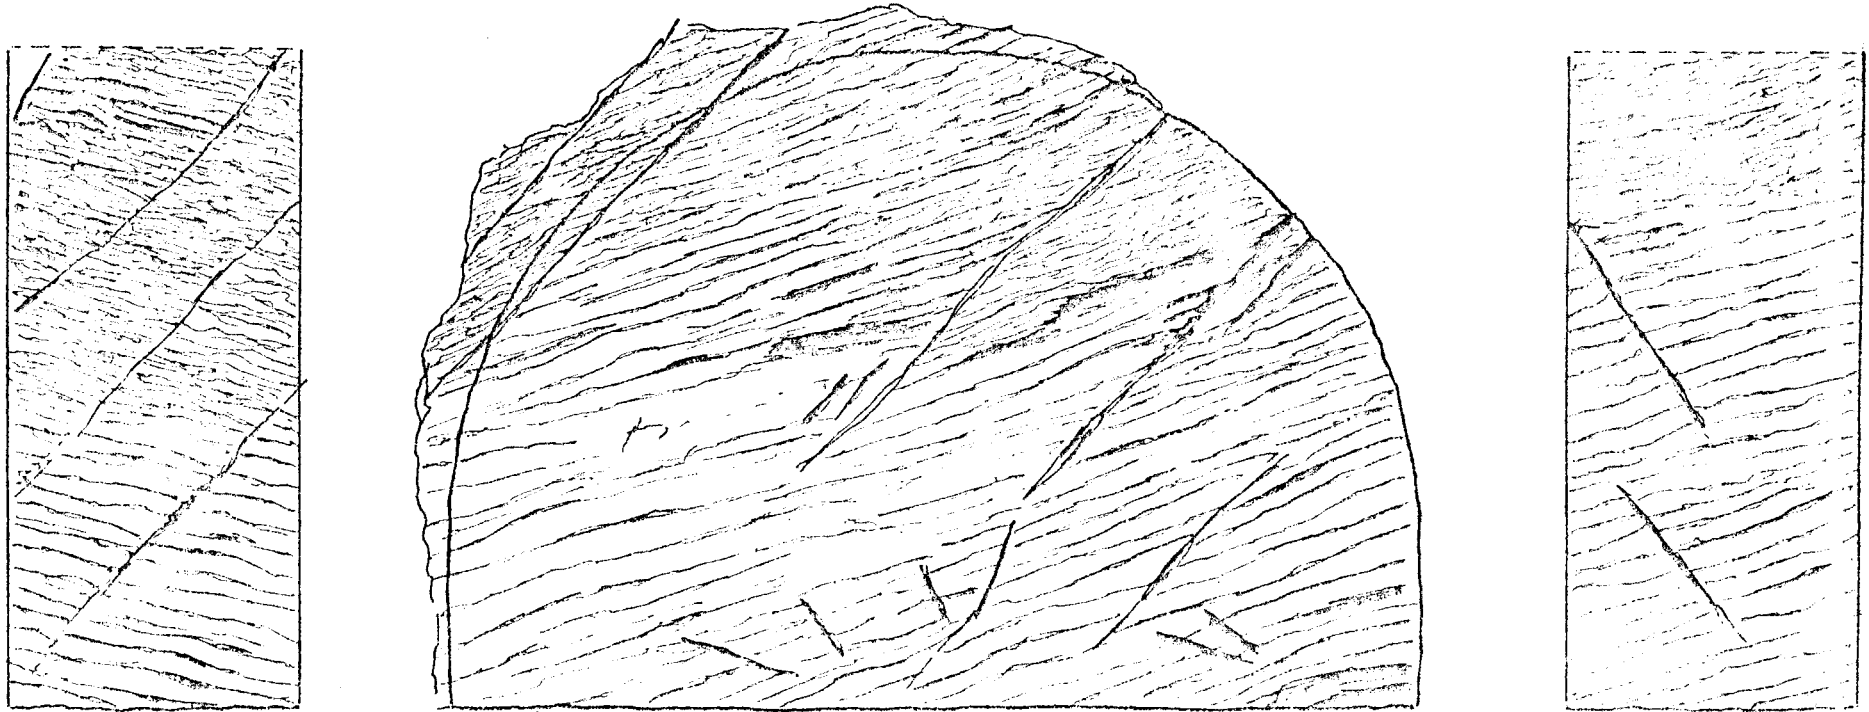
186

-Materiale intensamente laminato nella parte superiore del fronte, con scistosità marcata e numerose inclusioni di calcite.

-La parte inferiore del fronte è caratterizzata da materiale stratificato (da pochi cm. ad alcuni dm.) dall'aspetto più compatto e scistosità meno evidente.

-Rilascio in calotta e nel paramento ovest.

fratture numerose, in continuità con quelle delle precedenti sezioni, talora con inclusioni di calcite

inclusioni calcite ≈ 18%

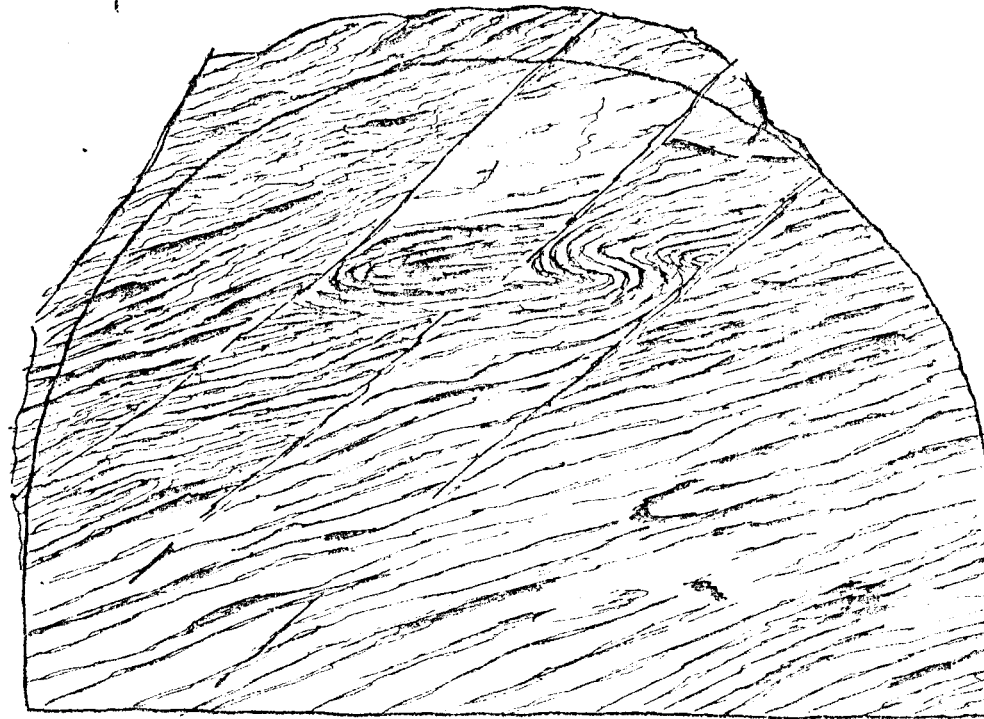
185

- Caratteristiche litologiche e strutturali analoghe a quelle evidenziate per la sezione precedente.
- Rilascio in calotta e nel paramento ovest.

scistosità evidente

fratture in continuità con quelle delle sezioni precedenti.

inclusioni calcite = 18%

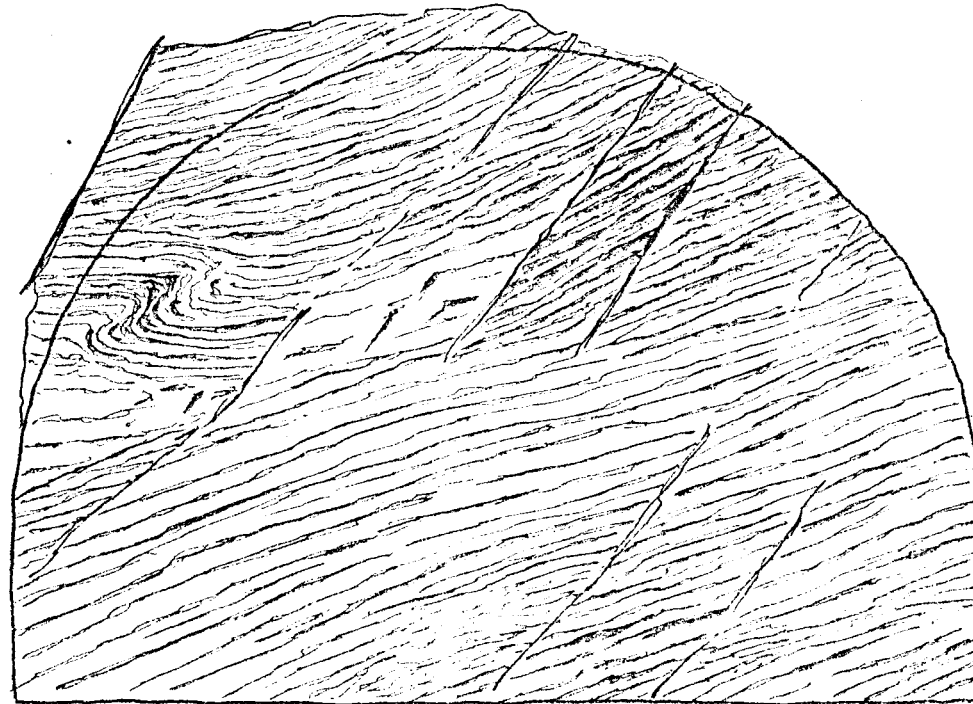
- La parte superiore del fronte è caratterizzata da materiale intensamente tettonizzato, talora laminato, con numerose fratture.
- Materiale a stratificazione irregolare nella parte inf. del fronte.
- Rilascio in calotta e nel Paramento ovest.

scistosità evidente

fratture in continuità con quelle della sezione precedente.

inclusioni calcite ≈ 18%

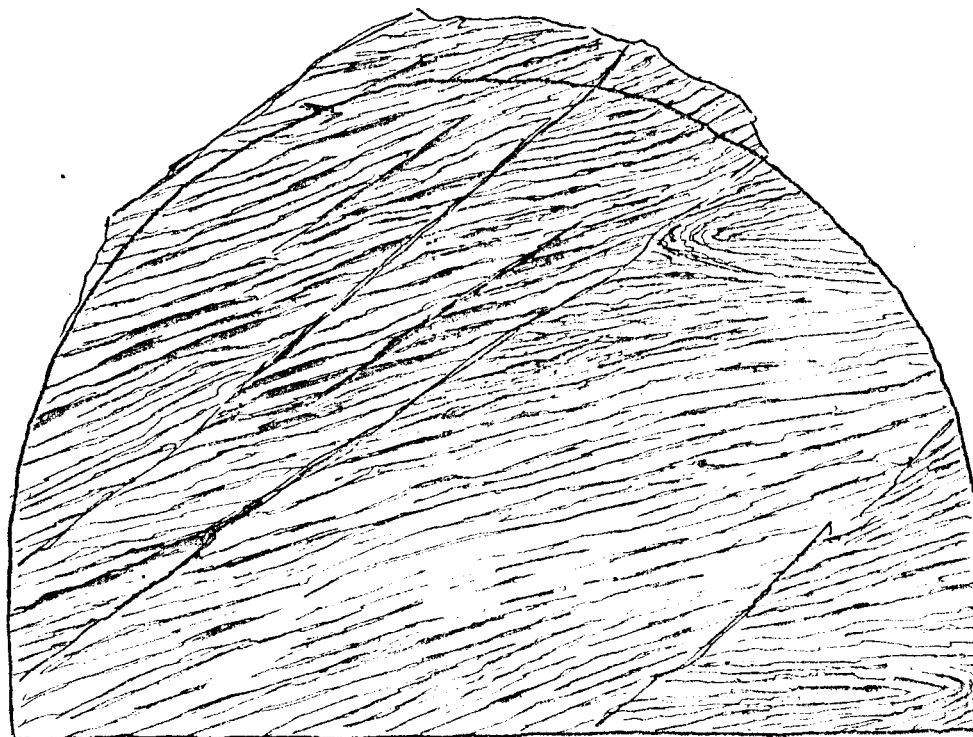
183

- Caratteristiche litologiche analoghe a quelle della sezione precedente
- Rilascio in calotta.

scistosità evidente

fratture talora beanti.

inclusioni calcite ≈ 20%

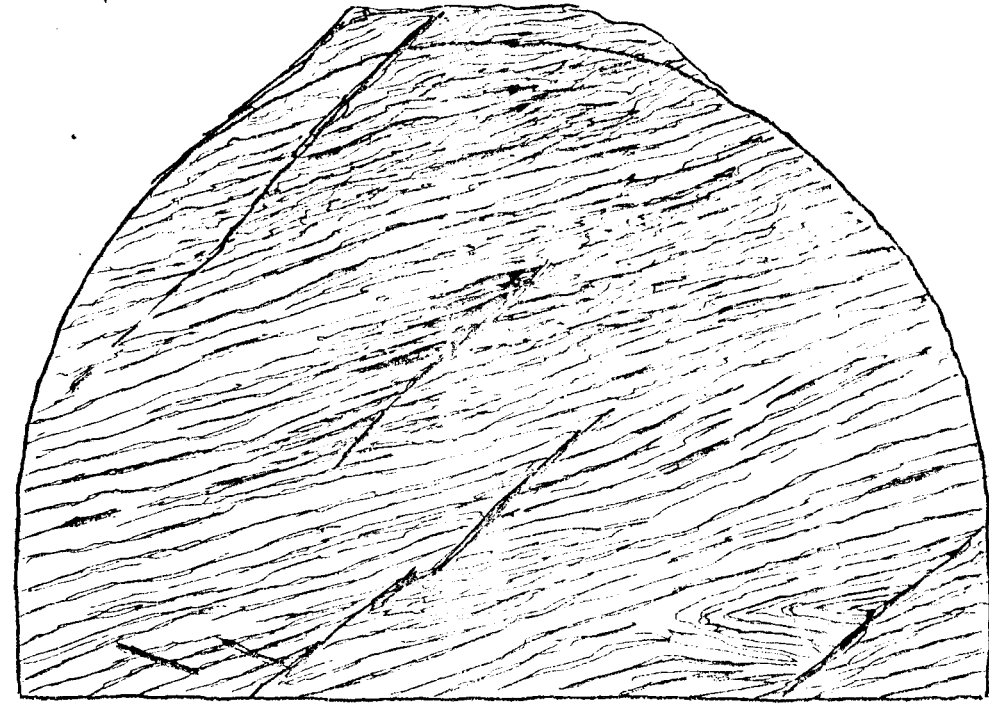
182

- Alternanza di livelli di materiale a stratificazione irregolare, con scistosità poco evidente, con zone di materiale intensamente laminato con giacitura caotica (soprattutto nella parte alta del fronte).

- Rilascio in calotta.

fratture in continuità con quelle della sezione precedente.

inclusioni calcite \approx 20%

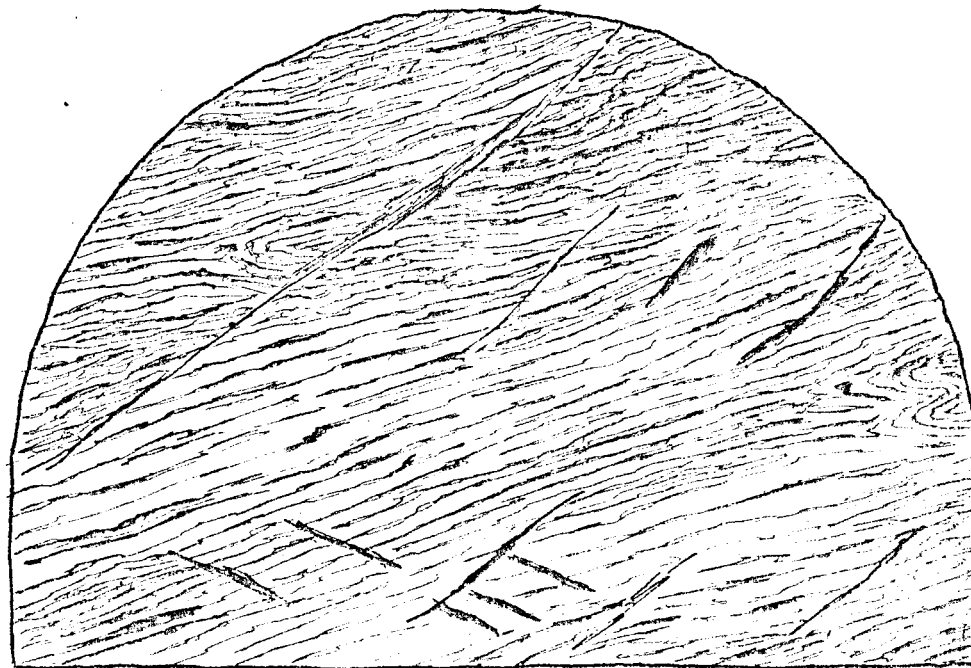
181

- Alternanza di livelli di materiale più compatto, caratterizzato da scistosità poco evidente, con livelli a laminazione intensa, talora con giacitura capriccia.

scistosità netta

fratture talora con inclusioni calcite che

inclusioni calcite \approx 20%

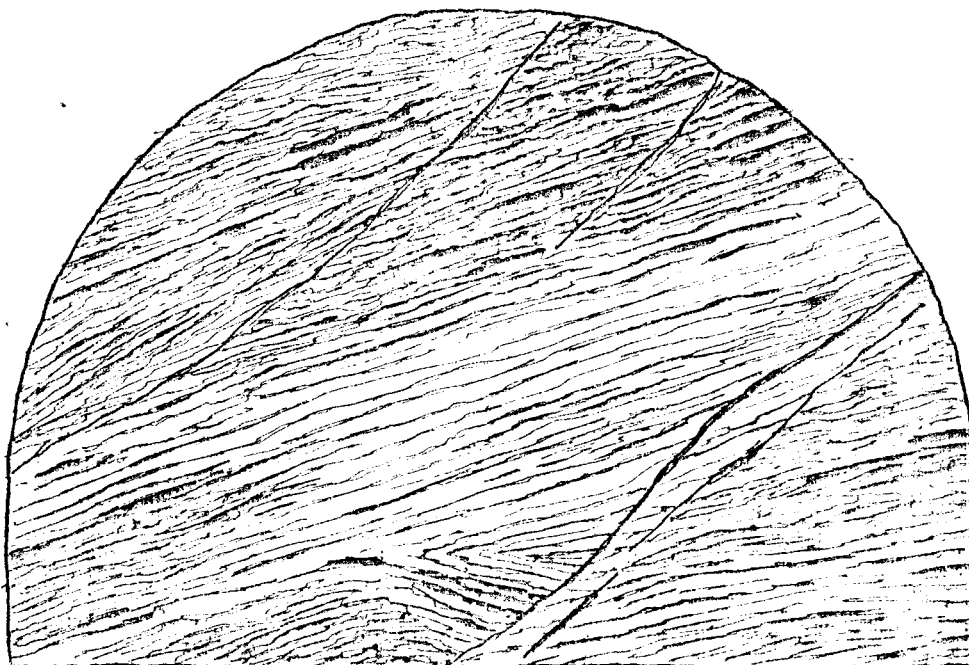
180

- Caratteristiche litologiche e strutturali analoghe a quelle della sezione precedente
- In particolare: presenza di livelli di materiale laminato anche nella parte inferiore del fronte.

scistosità marecata con livelli grafitici
lungo i giunti.

fratture in continuità con quelle delle
sezioni precedenti.

inclusioni calcite ≈ 20%

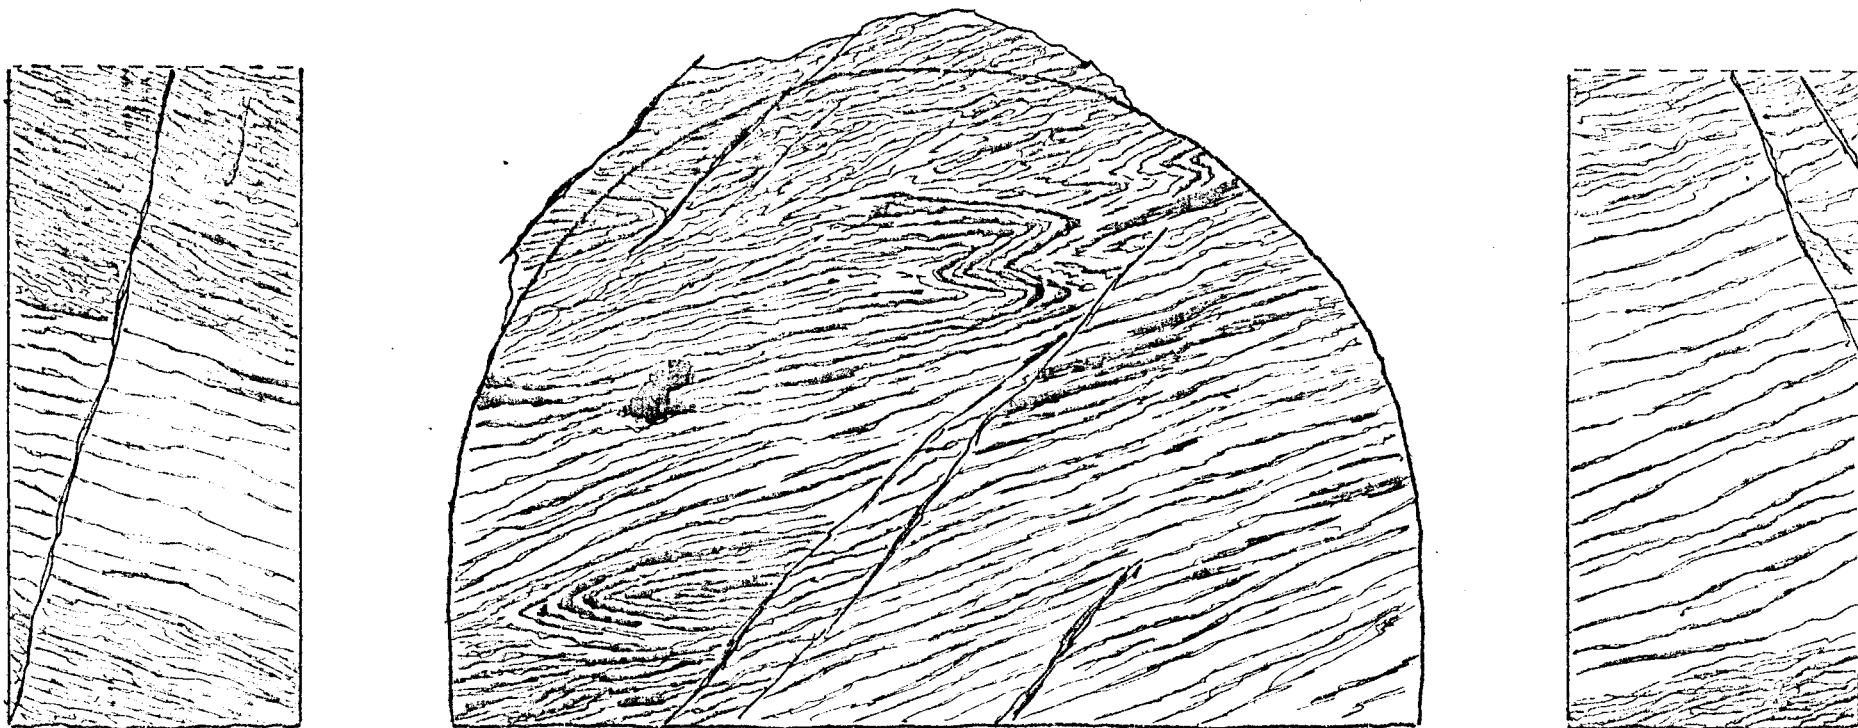
179

- Materiale intensamente laminato e fogliettato nella parte superiore del fronte, talora con giacitura caotica o con andamento a pieghe.
- La parte inferiore del fronte è caratterizzata da stratificazione irregolare con livelli di materiale dall'aspetto più compatto.
- Rilascio in calotta.

scistosità marcata, con livelli qualitici lungo i giunti

fratture in continuità di giacitura con quelle della sezione precedente.

inclusioni calcite ≈ 20%

venute acqua stillicidio
Paramento Est ed Ovest
Pr. 1530 x

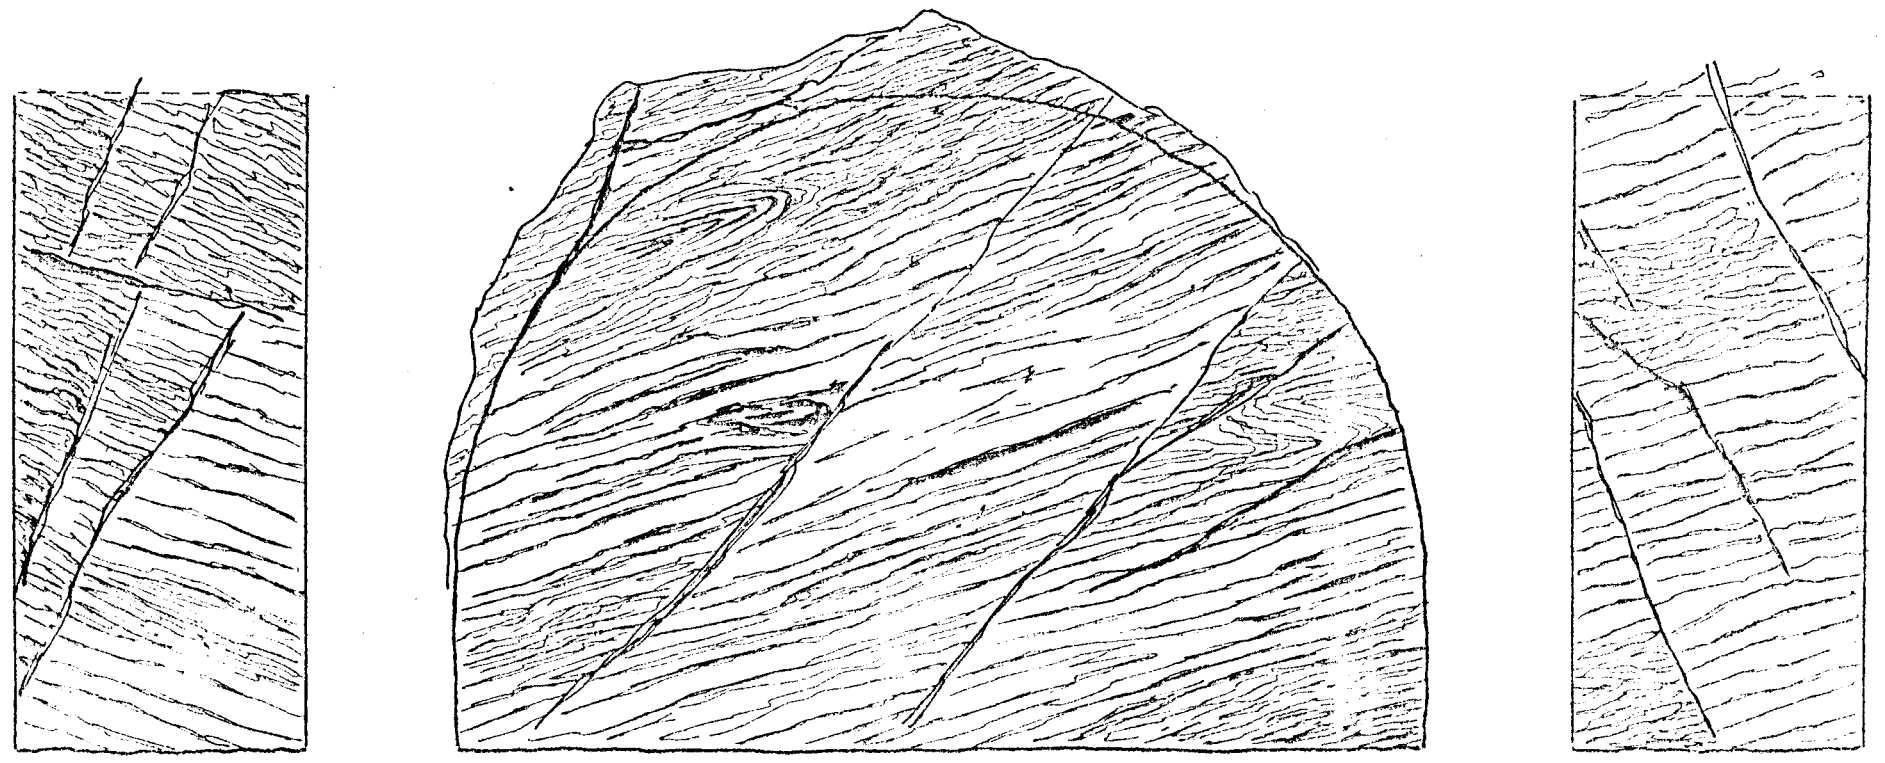
178

- l'intero fronte è caratterizzato da alternanze di materiale irregolarmente stratificato con livelli intensamente laminati, talora con giacitura caotica.
- Rilascio in calotta e nel perimetro ovest.

scistosità marcata, con livelli grafitici lungo i giunti.

inclusioni calcite ≈ 10%

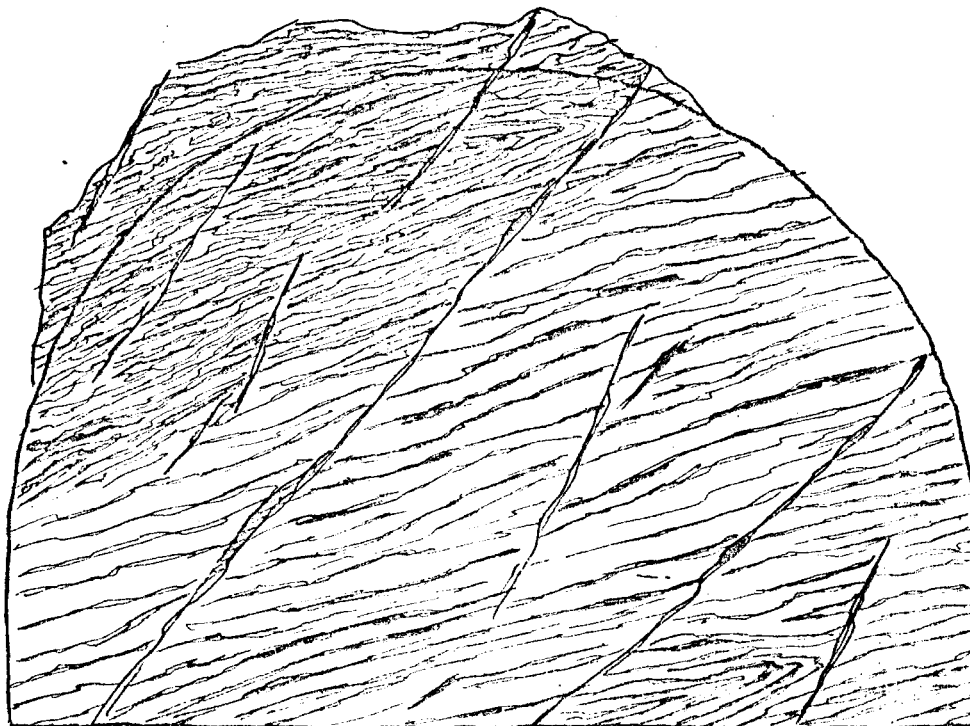
177

- Permangono le caratteristiche litologiche-strutturali delle precedenti sezioni.
- In particolare: nella parte superiore del fronte sono presenti zone di materiale ad andamento fortemente caotico.
- Rilascio in calotta e nel para-mento ovest.

scistosità mareata, con livelli grafitici
lungo i giunti

fratture in continuità con quelle delle sezioni precedenti

inclusioni calcite ≈ 20%

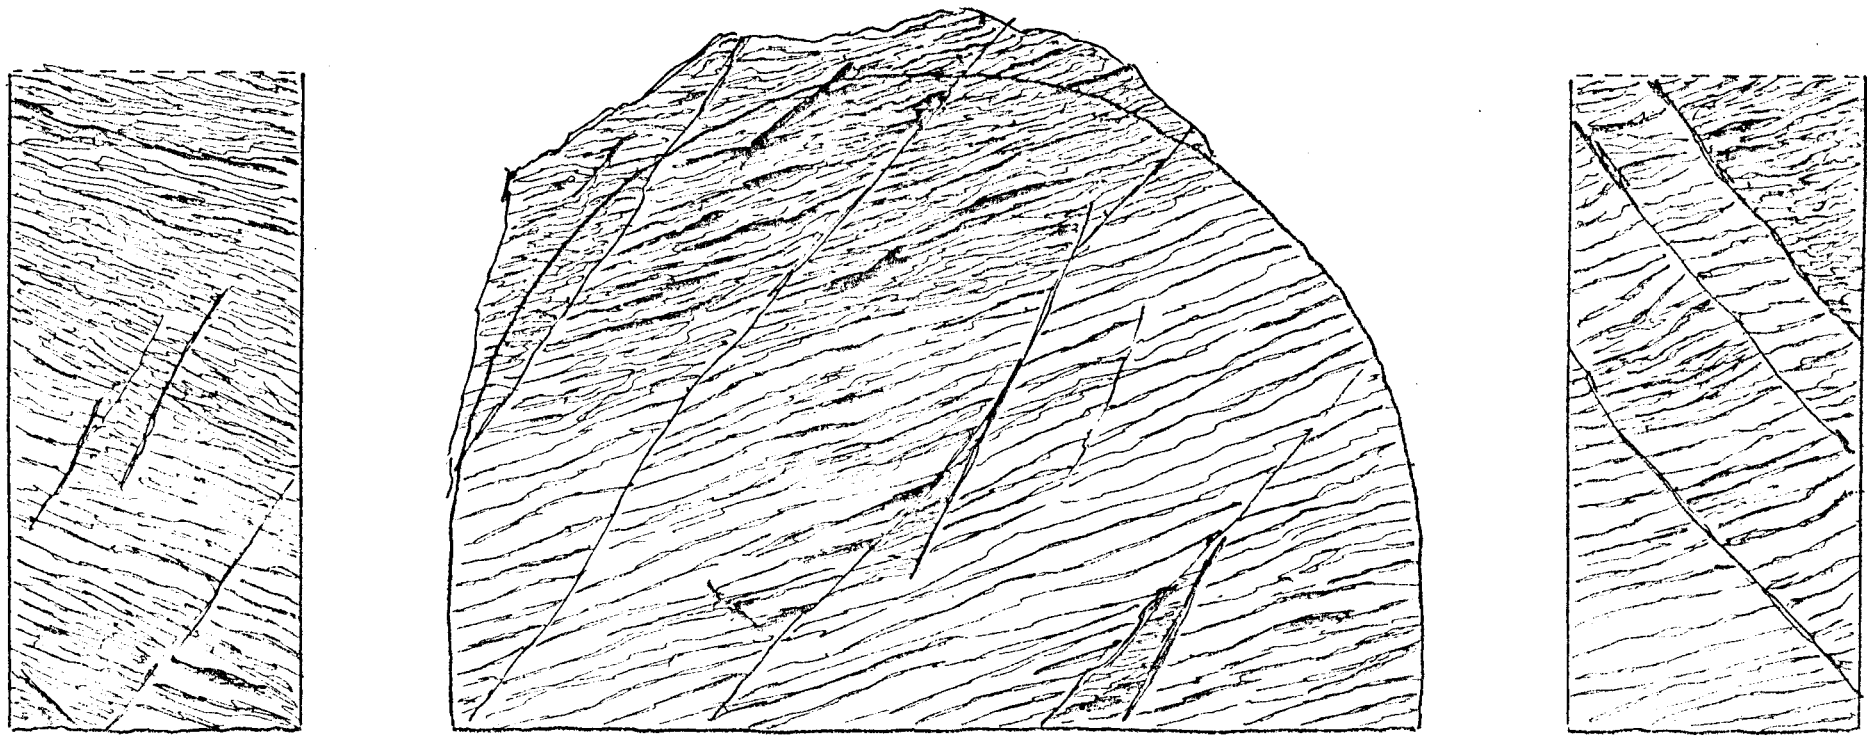
176

- La parte superiore del fronte è caratterizzata da materiale intensamente laminato, talora con andamento caotico, con numerose inclusioni di calcite e livelli grafitici lungo i giunti di scistosità.
- La parte inferiore presenta caratteristiche analoghe a quelle delle precedenti sezioni.
- Rilascio in calotta e nel paramento Ovest

scistosità marcata, con livelli grafitici

fratture in continuità di giacitura con quelle della precedente sezione

inclusioni calcite secondaria ≈ 20%
