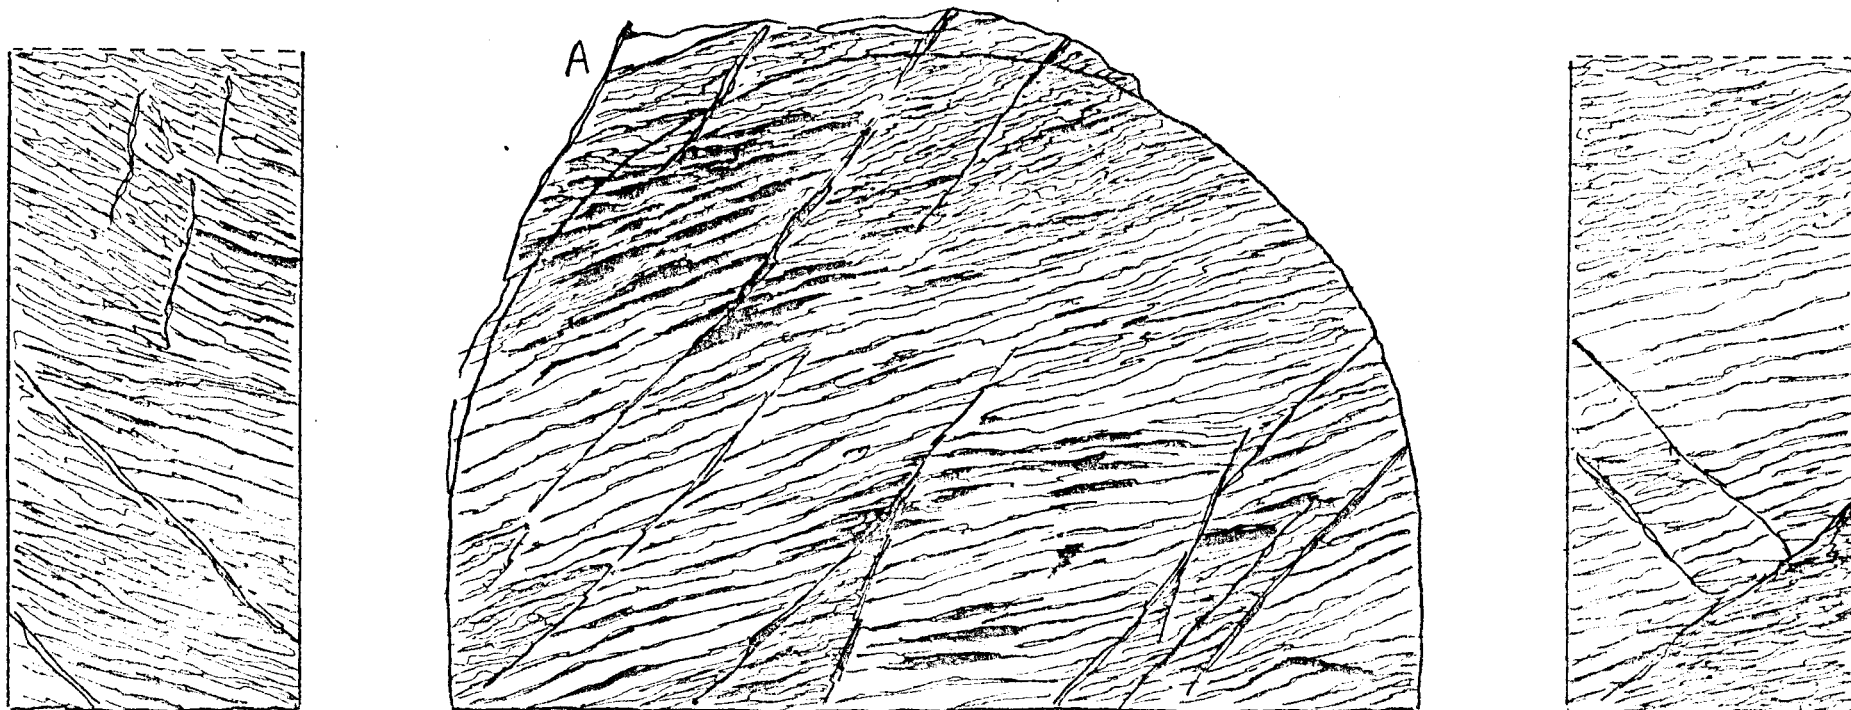
175

- l'intero fronte è caratterizzato da materiale intensamente laminato con livelli di materiale più rigido a stratificazione irregolare, ridotto in blocchi (talora incoerenti) da numerose fratture sub-parallele.
- Rilascio in calotta e nel paravento sinistro

scistosità marcata

fratture talora beanti con inclusioni calcitiche

inclusioni calcite ≈ 20%

venute acqua concentrate in calotta (contr. A)

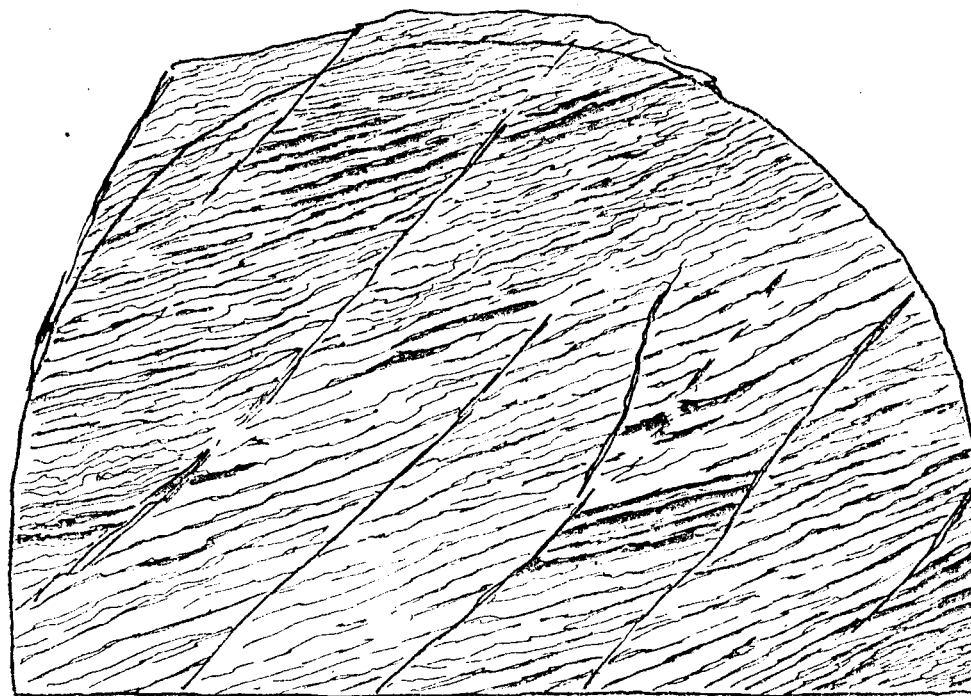
174

- Caratteristiche litologico-strutturali analoghe a quelle delle sezioni precedenti
- Rilascio in calotta

scistosità marcata, con livelli grafitici
lungo i giunti

fratture in continuità con quelle delle
le sezioni precedenti.

inclusioni calcite 3 20%

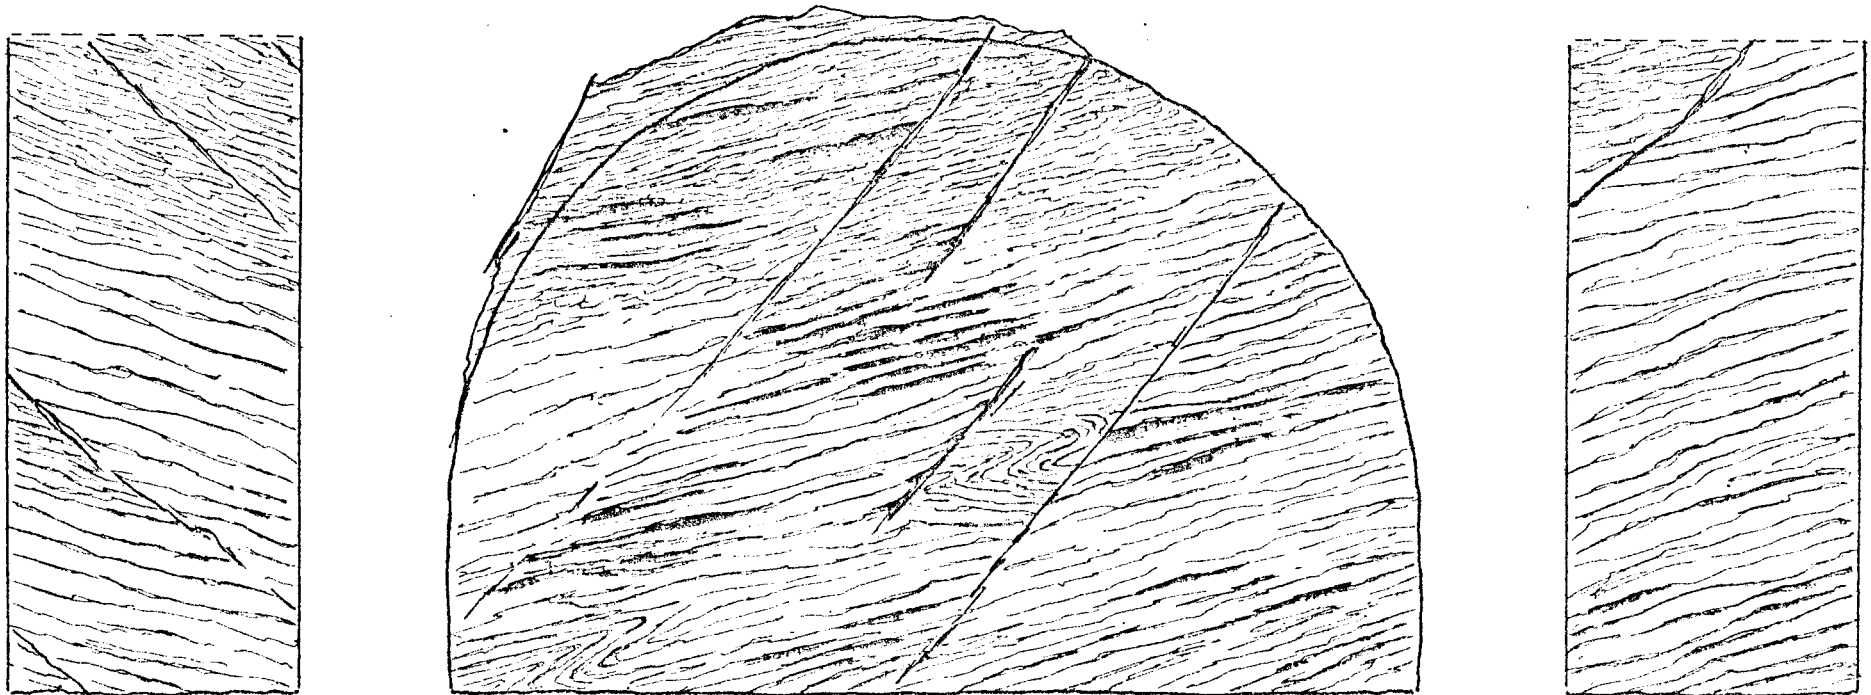
173

- Permangono le caratteristiche litologiche costrutturali rilevate per la sezione precedente, con una più intensa laminazione del materiale nella parte superiore del fronte in concomitanza con un maggior numero di fratture.
- Rilascio in calotta

scistosità evidente

fratture numerose, talora beanti con inclusioni di calcite.

inclusioni calcite ≈ 20%

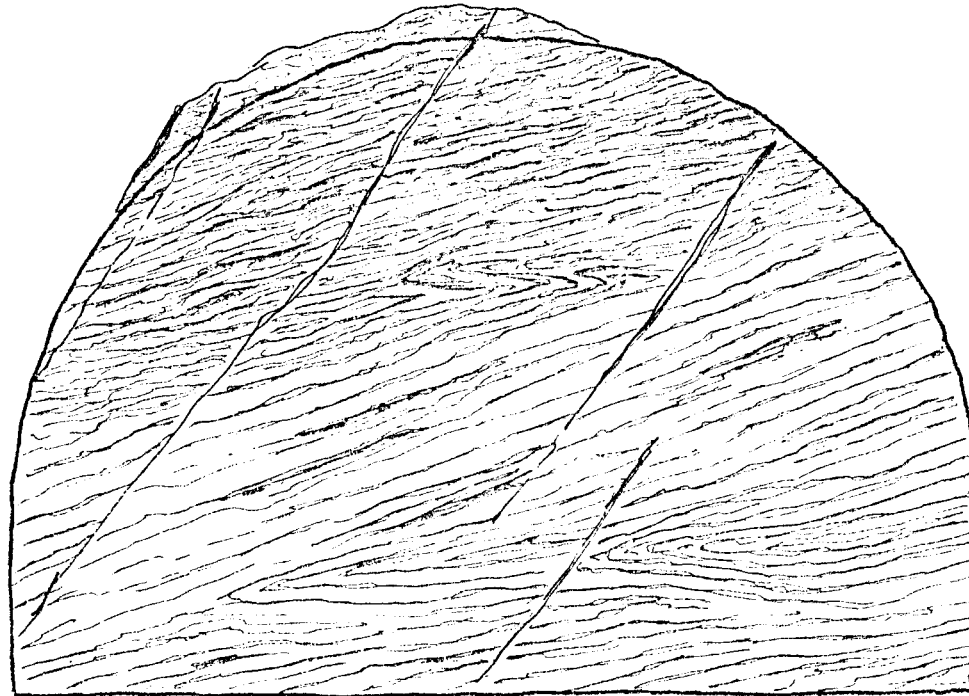
172

- Differenti caratteristiche strutturali tra la parte superiore ed inferiore del fronte, caratterizzate da materiale intensamente laminato la prima, da materiale irregolarmente stratificato la seconda.
- Rilascio in calotta.

scistosità netta

fratture numerose, sempre con le medesime caratteristiche giacitureali.

inclusioni calcite ≈ 18%

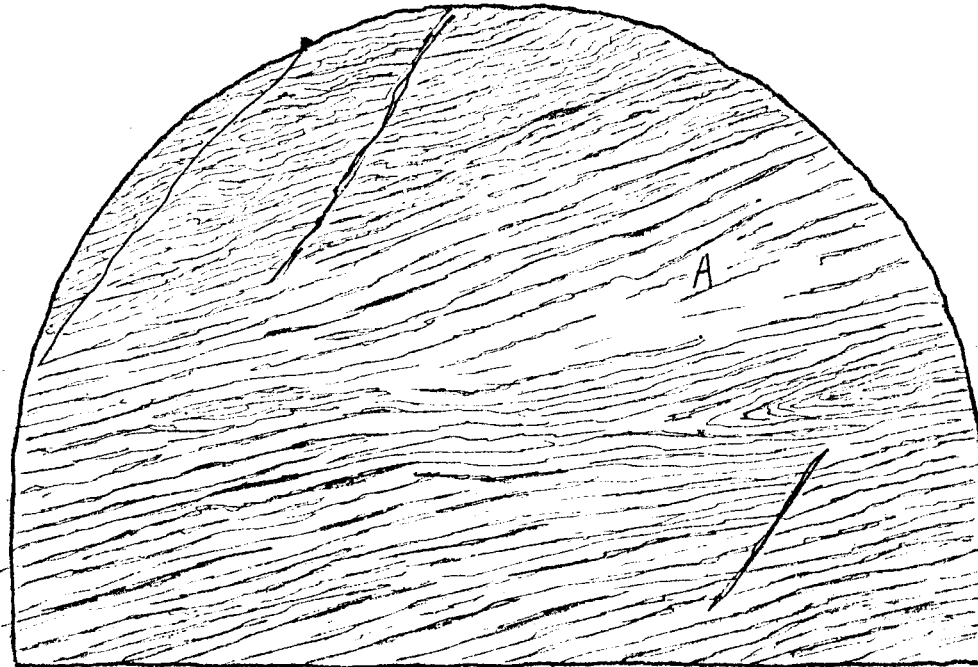
171

- Caratteristiche litologiche e strutturali analoghe a quelle rilevate per la sezione precedente
- In particolare: presenza di un livello di materiale più rigido, con scistosità poco evidente (contr. A)

scistosità netta, con livelli grafitici lungo i giunti

inclusioni calcite ≈ 15%

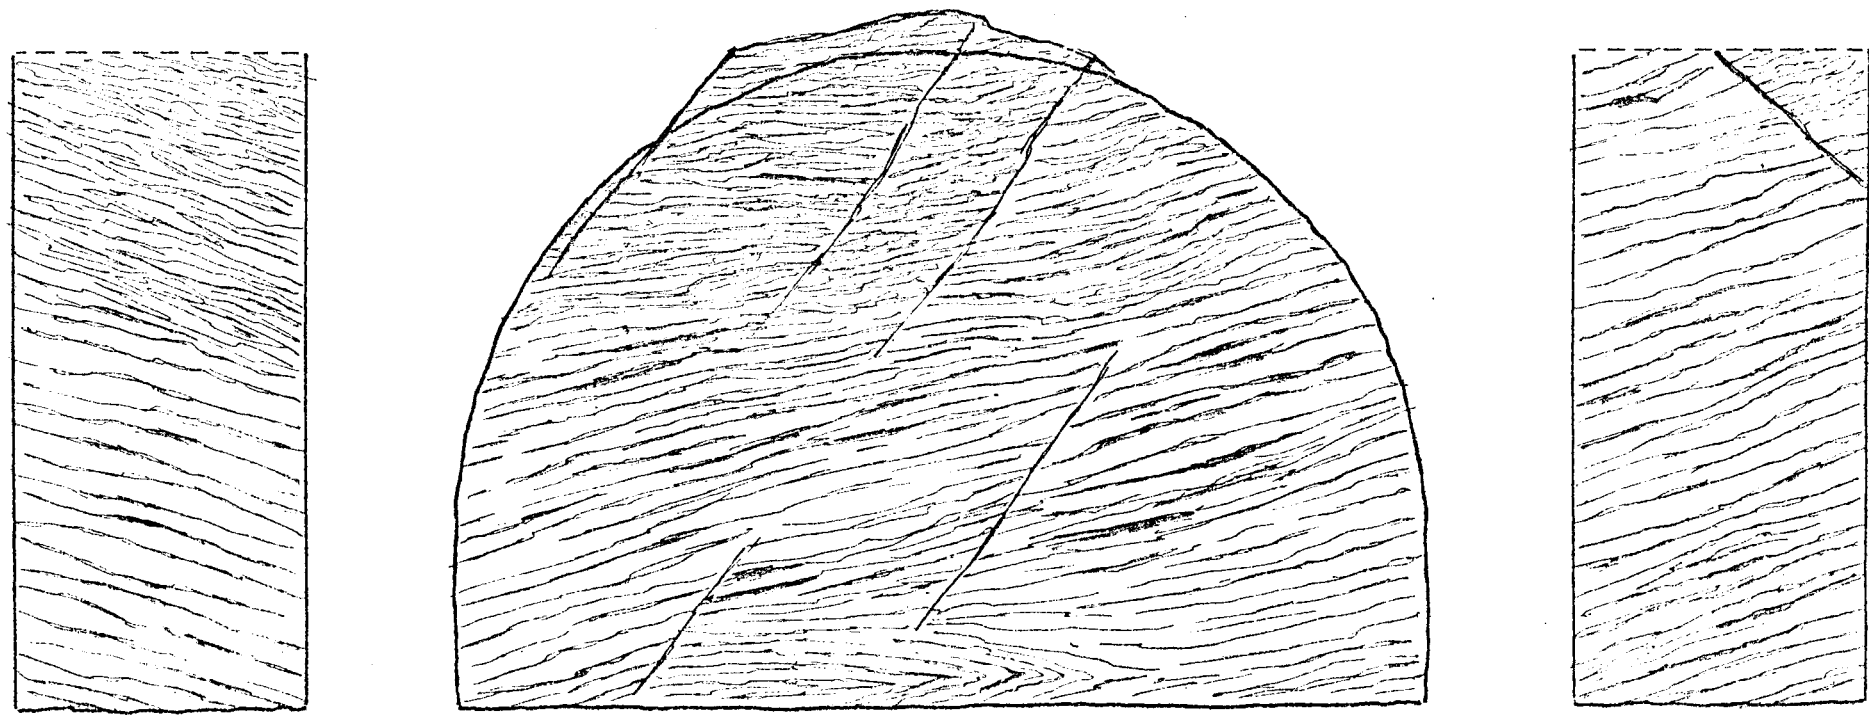
170

- Materiale a stratificazione irregolare con scistosità evidente, intensamente laminato nella parte superiore del fronte. Numerose fratture con le stesse caratteristiche giacitureali delle precedenti.

- Rilascio in calotta

scistosità evidente

inclusioni calcite ≈ 15%

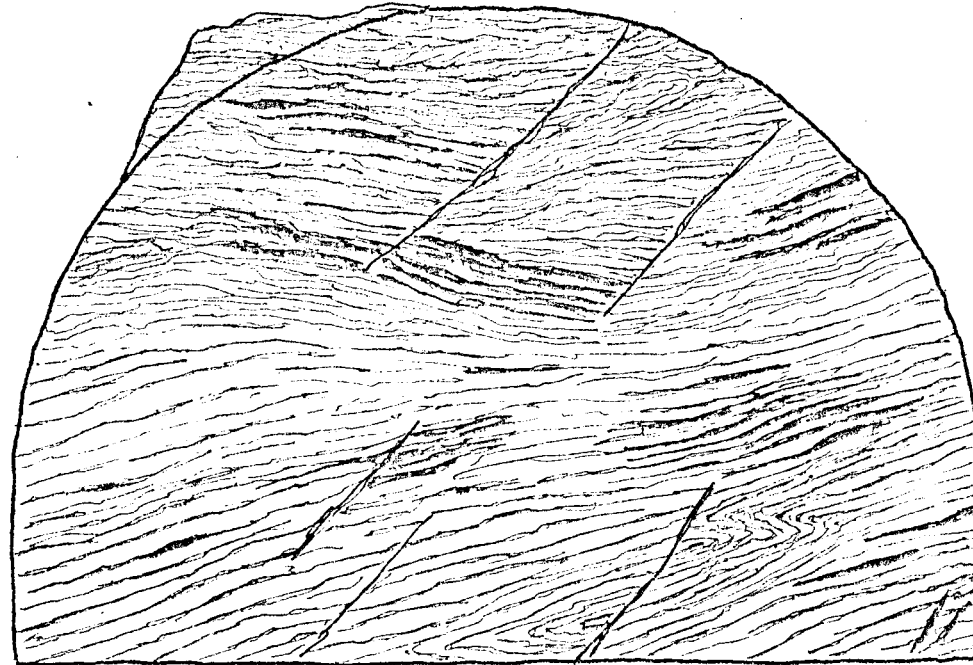
- La parte superiore del fronte è caratterizzata da materiale laminato per intensa tettonizzazione, con numerose inclusioni grafitiche lungo i giunti di scistosità.

- Irregolarmente stratificato il materiale della parte inferiore del fronte.

- Rilascio in calotta.

scistosità evidente

fratture numerose, talora con inclusioni di calcite secondaria.

inclusioni calcite ~ 18%

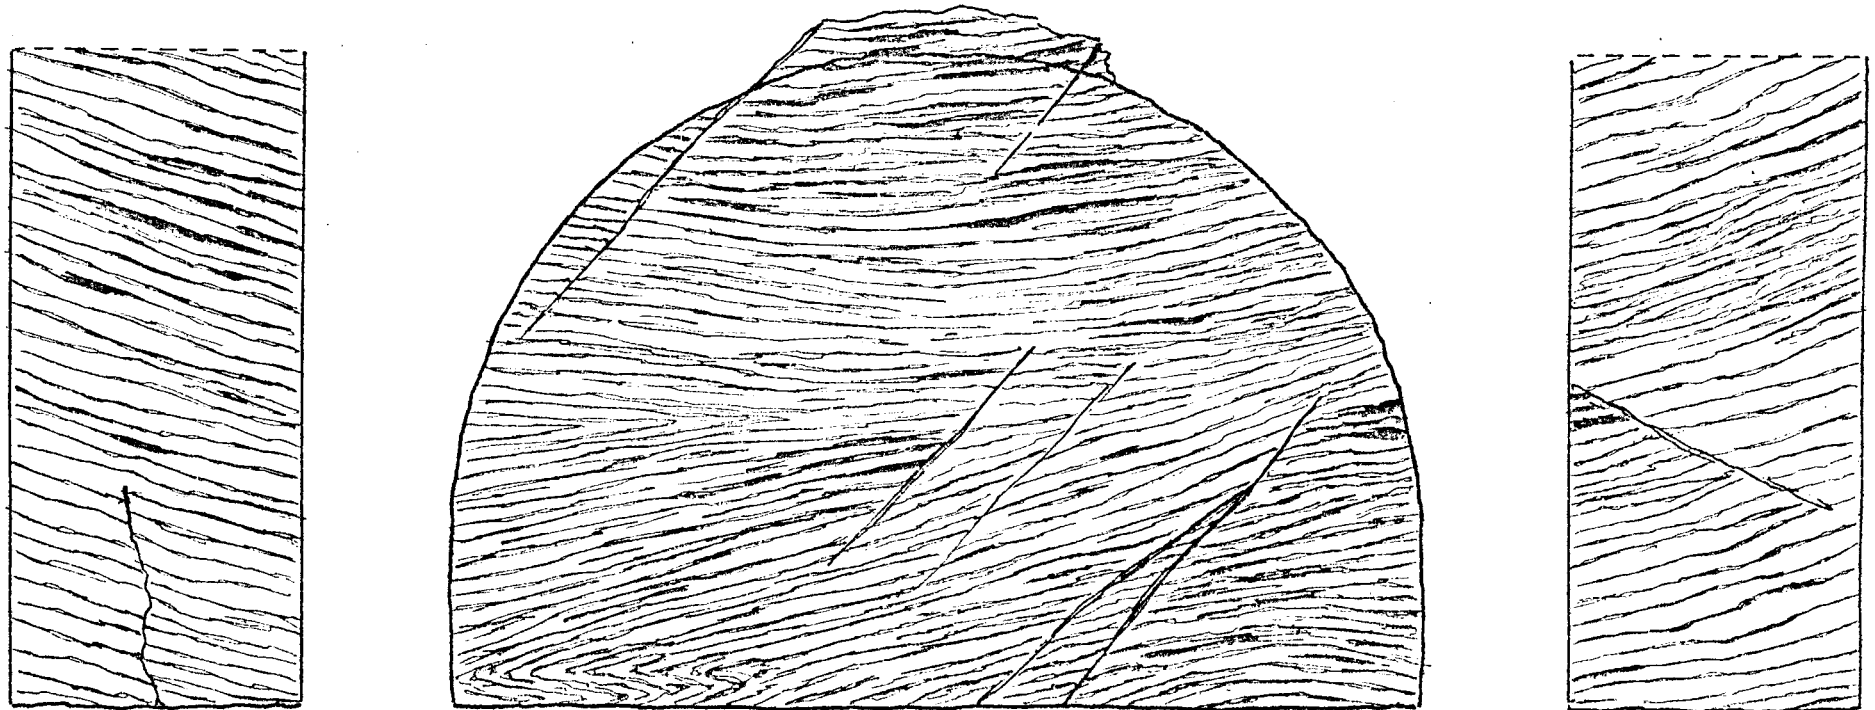
168

- Caratteristiche litologiche e strutturali analoghe a quelle delle sezioni precedenti.
- In particolare è possibile notare, nella parte superiore del fronte, una variazione nell'immersione degli strati e della scistosità.
- Rilascio in calotta.

scistosità evidente

fratture in continuità con quelle delle sezioni precedenti

inclusioni calcite ≈ 15%

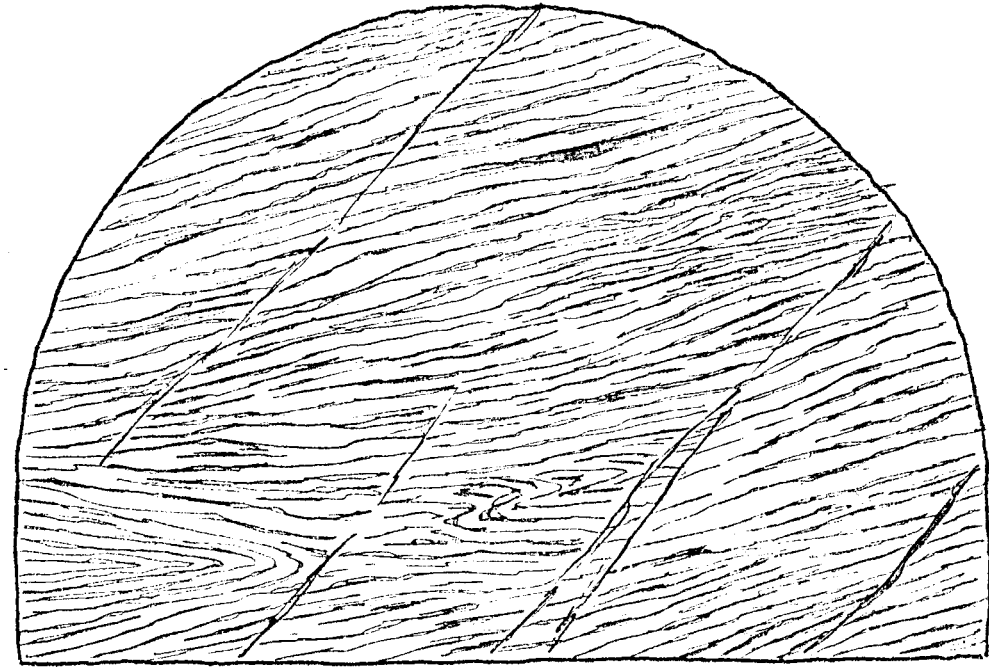
167

- Materiale sempre irregolarmente stratificato, con livelli laminati e numerose fratture in continuità di giacitura con quelle già rilevate nelle sezioni precedenti.

scistosità evidente

inclusioni calcite secondaria ≈ 15%

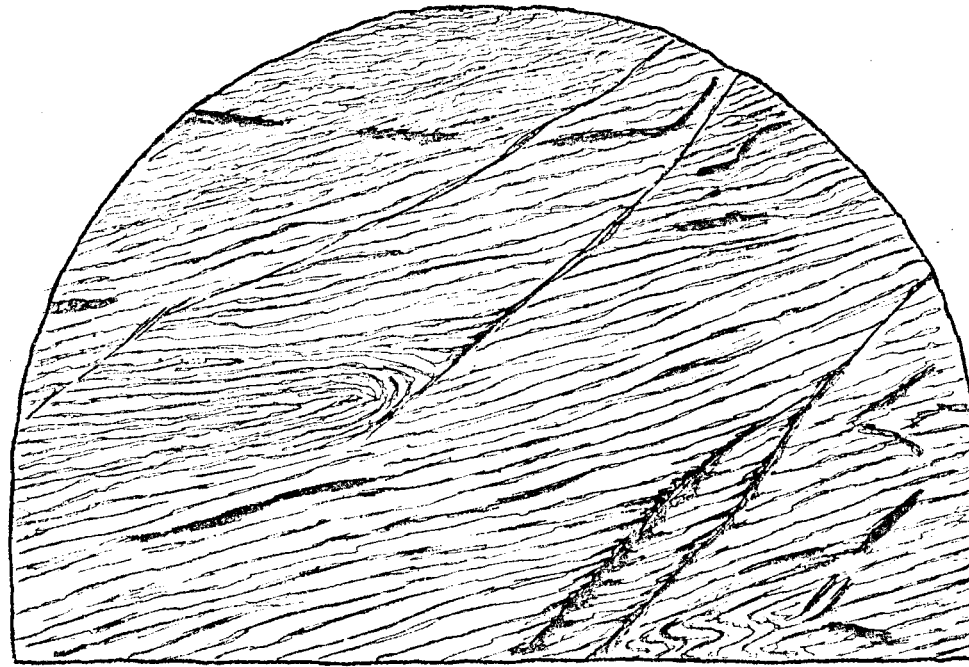
166

- Caratteristiche litologico-strutturali analoghe a quelle della sezione precedente -
- In particolare: presenza di una zona ad intensa laminazione nella parte superiore del fronte.

scistosità netta

fratture in continuità con quelle della sezione precedente. Presenza di fratture di modesta entità trasversali rispetto alle faglie principali.

inclusioni calcite ~ 18%

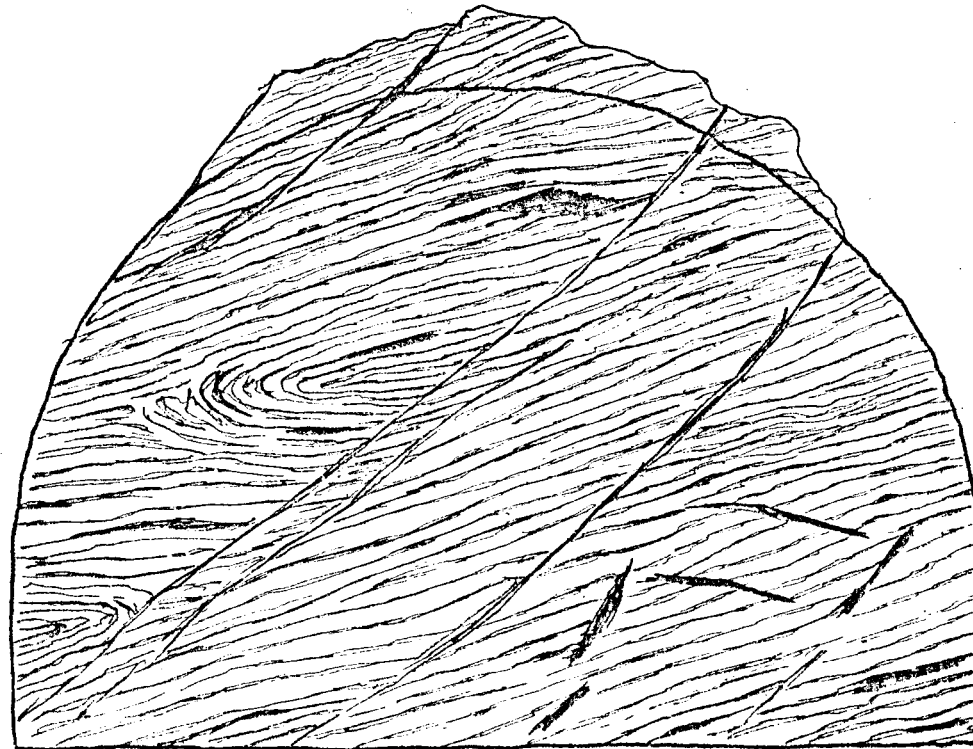
165

- Materiale a stratificazione irregolare, talora laminato o a pieghe, con numerose fratture subparallele, talora beanti con inclusioni calcitiche.
- Rilascio in calotta

scistosità evidente

fratture numerose, talora beanti con inclusioni calcitiche.

inclusioni calcite ~ 15%

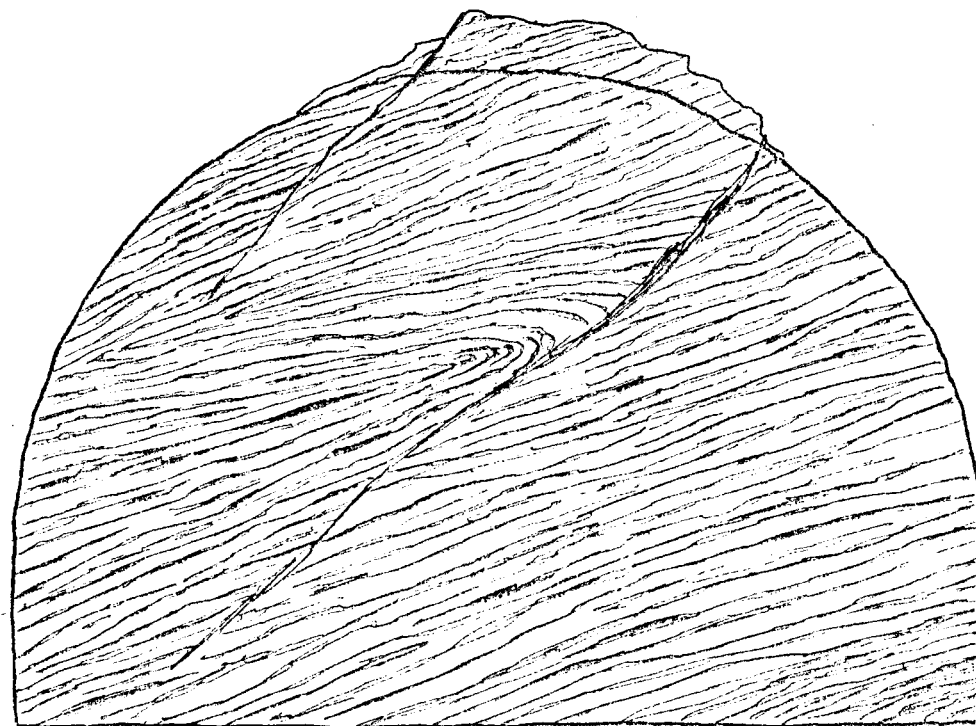
164

- Caratteristiche litologiche e strutturali analoghe a quelle della sezione precedente, con materia, le sempre stratificato irregolarmente e presenza di livelli a laminaazione intensa.
- Rilascio in calotta

scistosità evidente

inclusioni calcite $\approx 15\%$

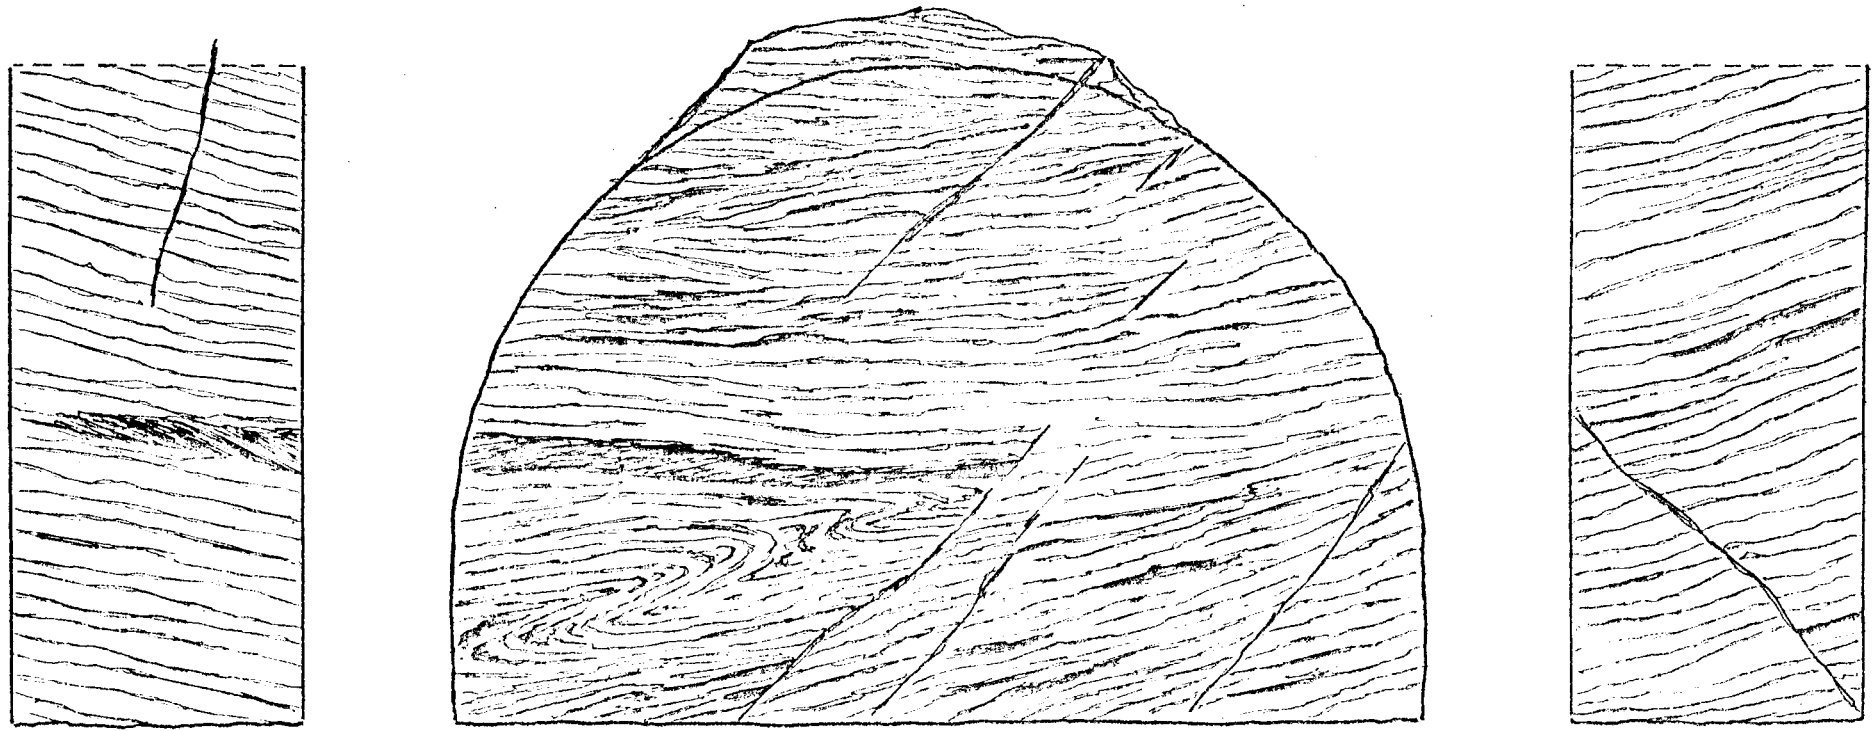
163

- Materiale stratificato irregolarmente, con livelli intensamente laminati.
- Presenza di pieghe nella parte inferiore ovest del fronte.
- Rilascio in calotta.

scistosità evidente

fratture in continuità di giacitura con quelle delle sezioni precedenti

inclusioni calcite ~ 18%

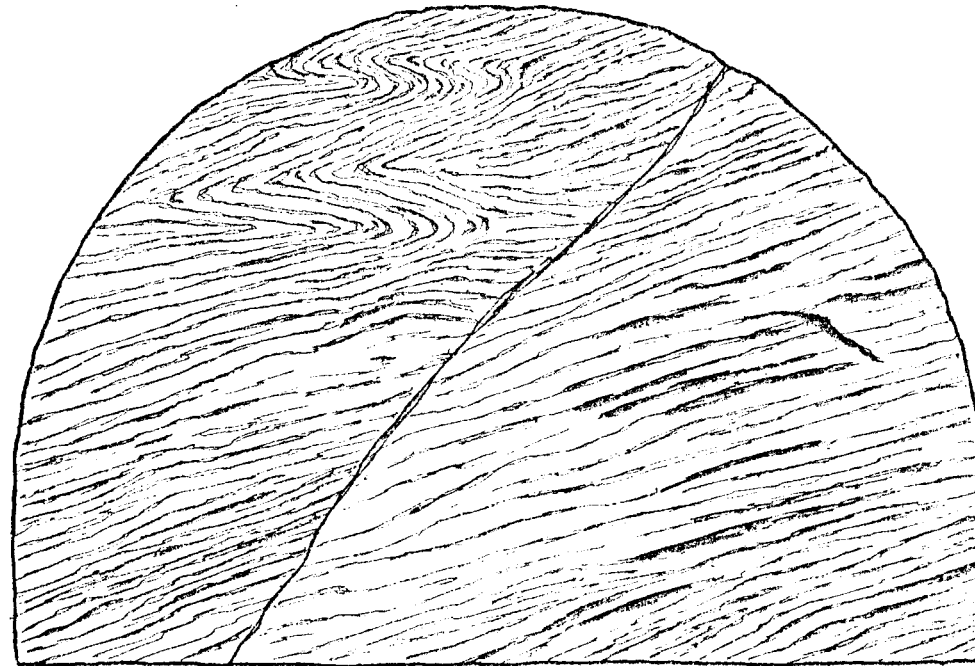
162

- La parte inferiore del fronte presenta caratteristiche litologiche e strutturali analoghe a quelle della precedente sezione.

- la parte superiore è caratterizzata da materiale intensamente laminato e ripiegato.

scistosità netta con livelli grafitici luvo i giunti

fratture in continuità con quelle delle sezioni precedenti.

inclusioni calcite ≈ 18%

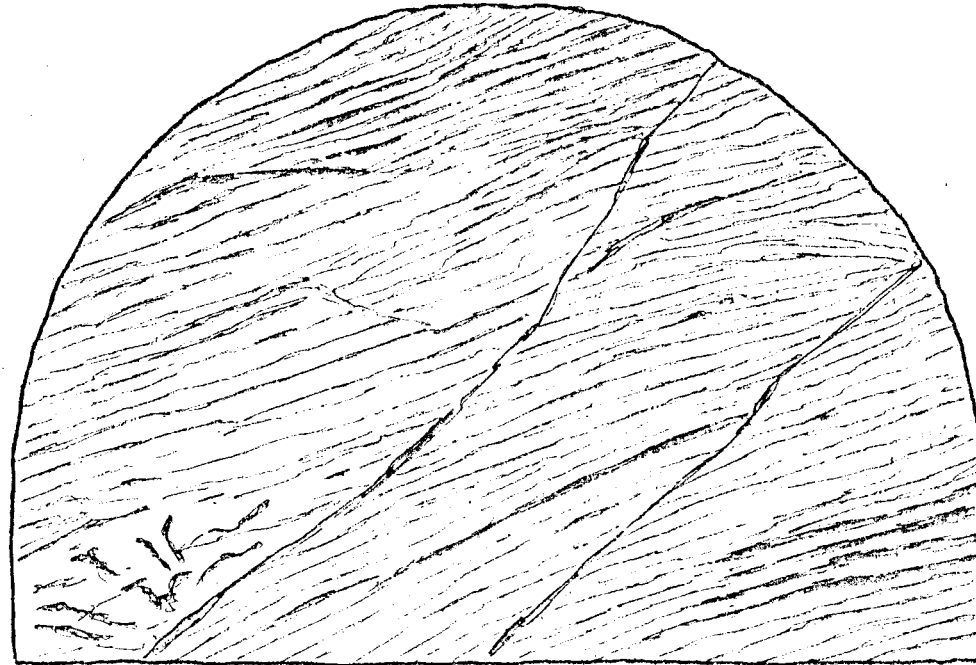
161

- L'intero fronte è caratterizzato da materiale stratificato irregolarmente, con scistosità abbastanza netta, e numerose inclusioni di calcite -
 - In particolare: presenza di un nucleo di materiale più rigido nella parte inferiore ovest.

scistosità abbastanza netta, con livelli grafitici lungo i giunti

inclusioni calcite ≈ 20%

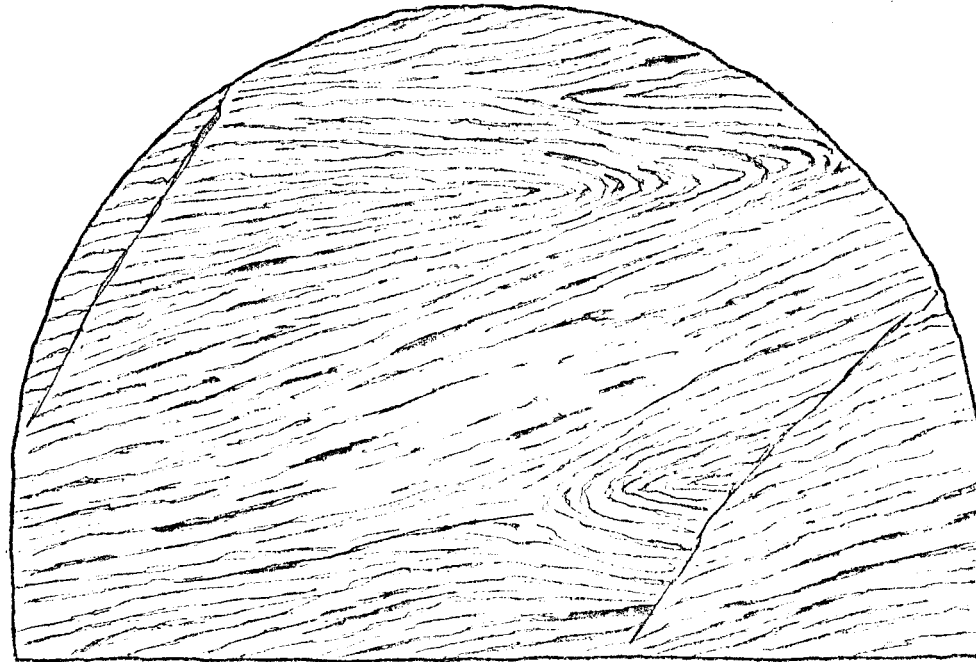
160

- Materiale a stratificazione irregolare, talora a pieghe, con presenza di livelli laminati.

fratture in continuità con quelle delle sezioni precedenti.

inclusioni calcite \approx 20%

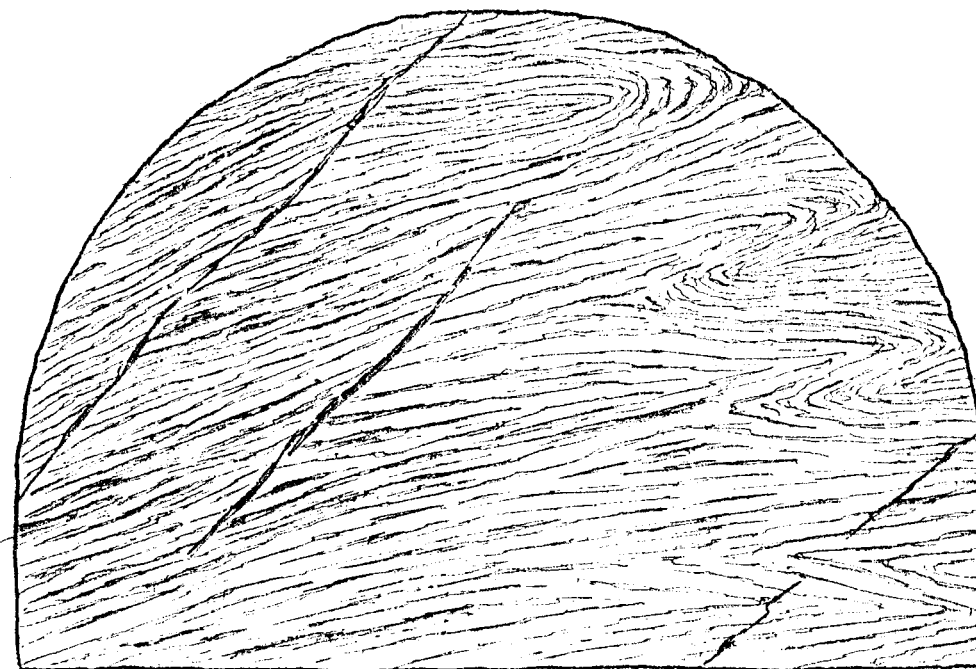
159

- Alternanza di livelli a stratificazione irregolare con livelli di materiale laminato per tettonizzazione
- In particolare: presenza di pieghe nella parte est del fronte.

fratture in continuità con quelle della sezione precedente.

inclusioni calcite $\approx 20\%$

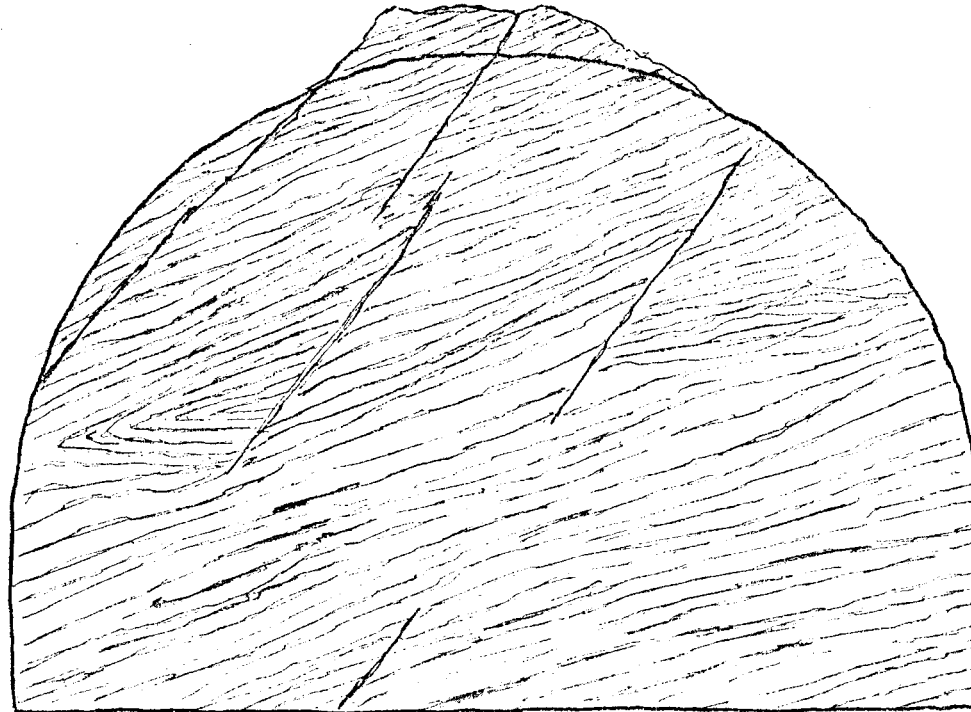
158

-l'intero fronte è caratterizzata da materiale a stratificazione irregolare, talora intensamente laminato con livelli grafitici lungo i giunti

scistosità poco evidente

fratture in continuità con quelle della sezione precedente

inclusioni calcite ≈ 18%

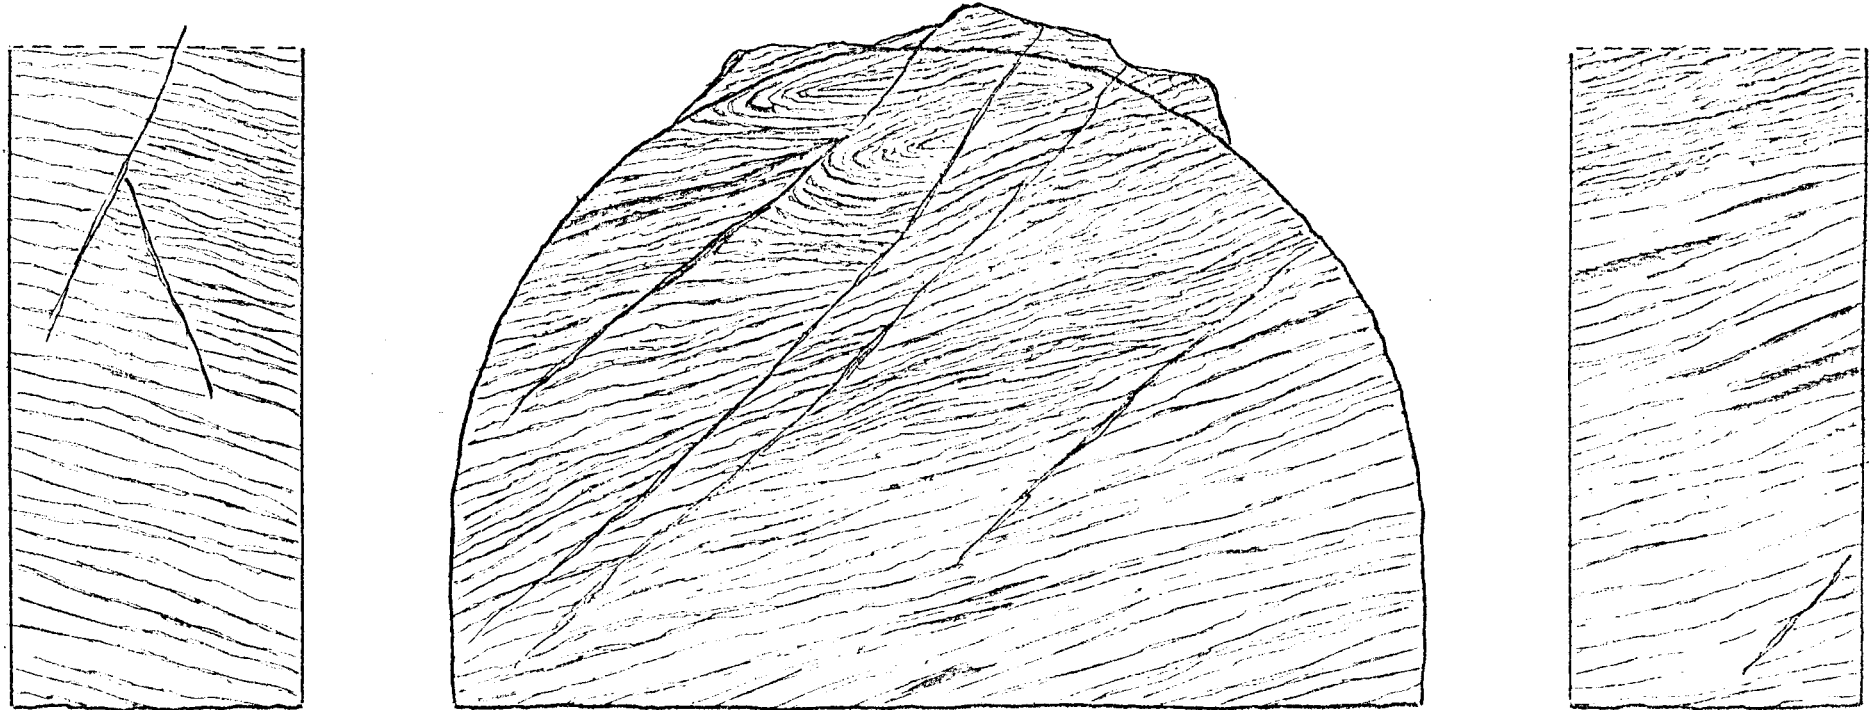
157

- La parte superiore del fronte è carat. terizzata da materiale intensamente laminato, talora a pieghe, a scistosità marcata con livelli grafitici lungo i giunti
- Il materiale si presenta irregolarmente stratificato con scistosità meno evidente nella parte inferiore del fronte.
- Rilascio in calotta.

fratture numerose, talora beanti con inclusione di calcite.

inclusioni calcite ≈ 10%

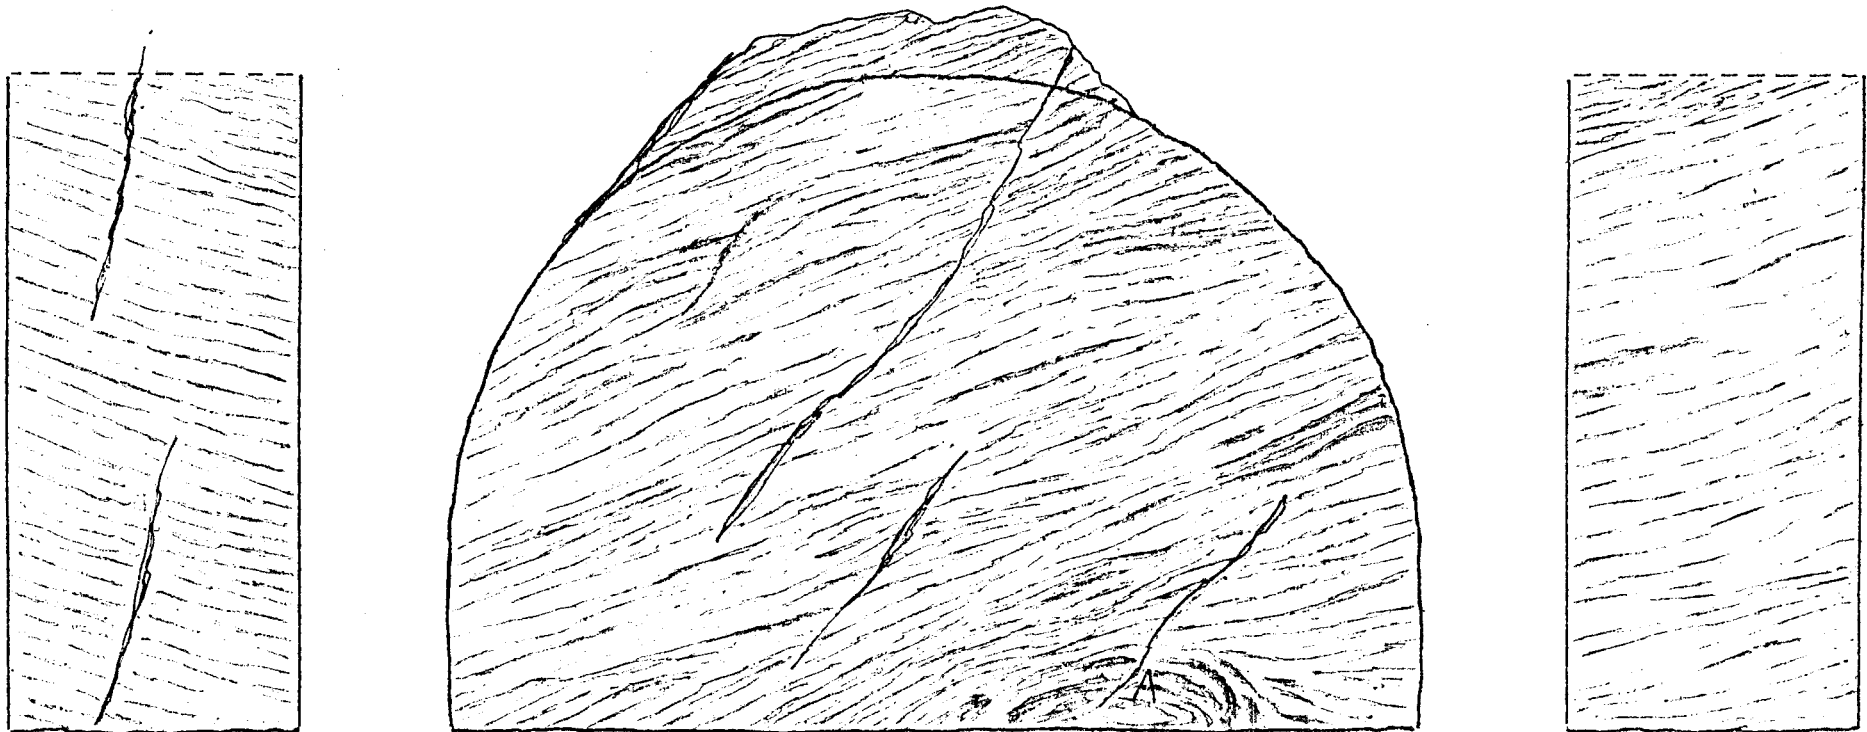
156

- Caratteristiche litologiche e strutturali analoghe a quelle della sezione precedente.

- In particolare: presenza di un nucleo costituito quasi esclusivamente da calcite (parte inferiore del fronte, contr. A)

- Rilascio in calotta.

scistosità evidente

fratture talora beanti, con inclusioni di calcite secondaria.

inclusioni calcite a 20%

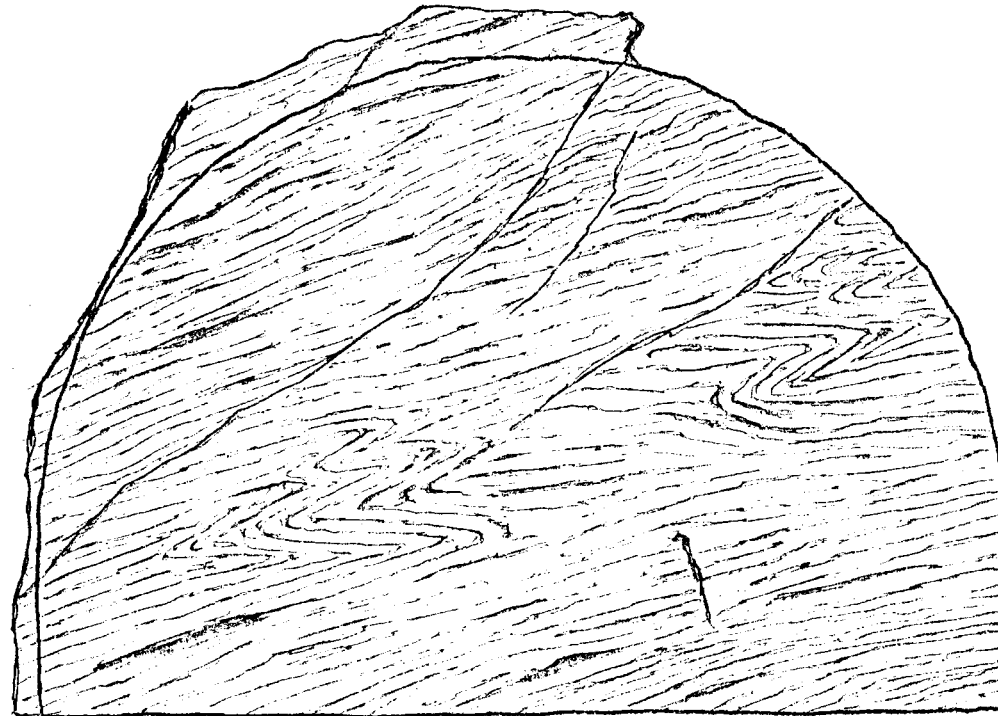
155

- Materiale irregolarmente stratificato, talora laminato intensamente o con andamento a pieghe. Numerose inclusioni di calcite in sottili lenti lungo i giunti di stratificazione o di scistosità.
- Rilascio in calotta e nel paramento ovest.

scistosità netta, con livelli grafitici lungo i giunti -

inclusioni calcite ≈ 10%

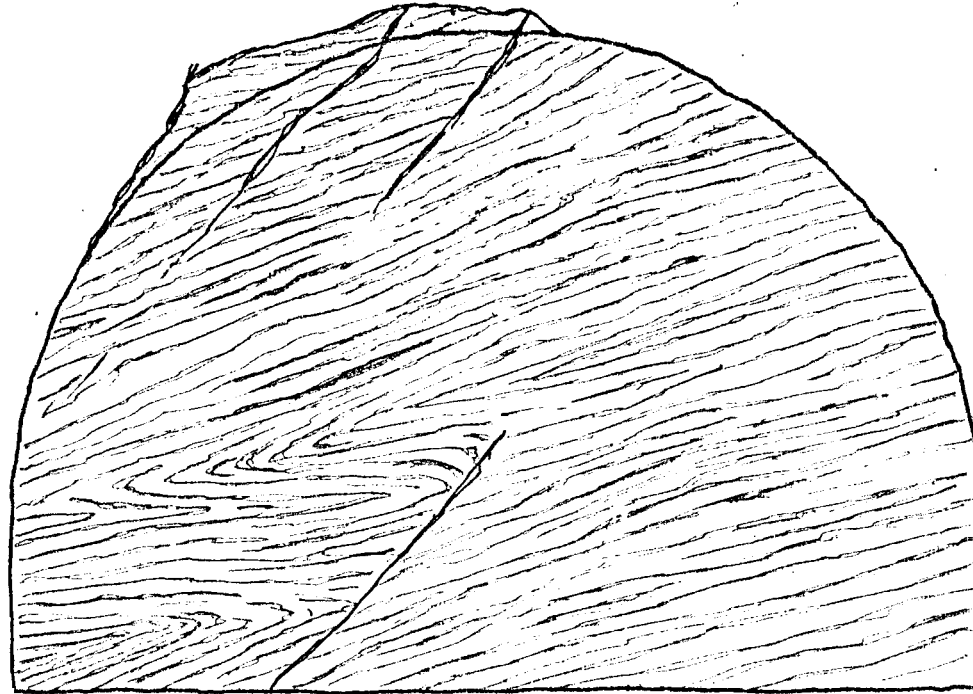
154

- Permangono le caratteristiche litologico-strutturali delle sezioni precedenti (n° 152-153)
- Rilascio in calotta.

scistosità evidente

fratture in continuità con quelle della sezione precedente.

inclusioni calcite secondaria ≈ 18%

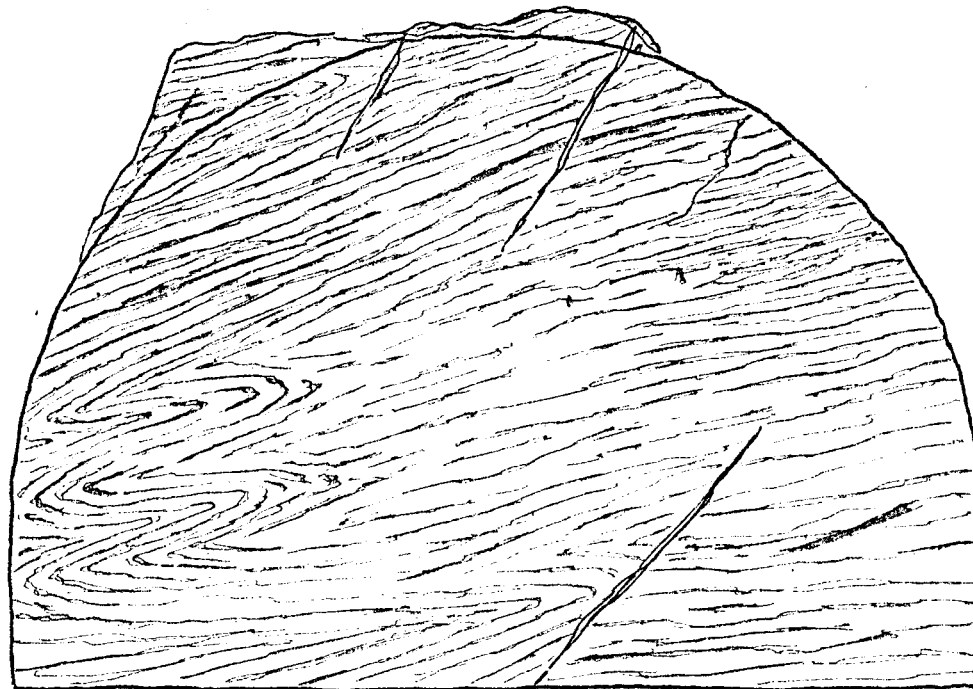
153

- Caratteristiche litologico-strutturali analoghe a quelle della precedente sezione.
- In particolare: presenza di alcune pieghe nella parte inferiore-ovest.
- Rilascio in calotta.

scistosità evidente

inclusioni calcite ≈ 18%

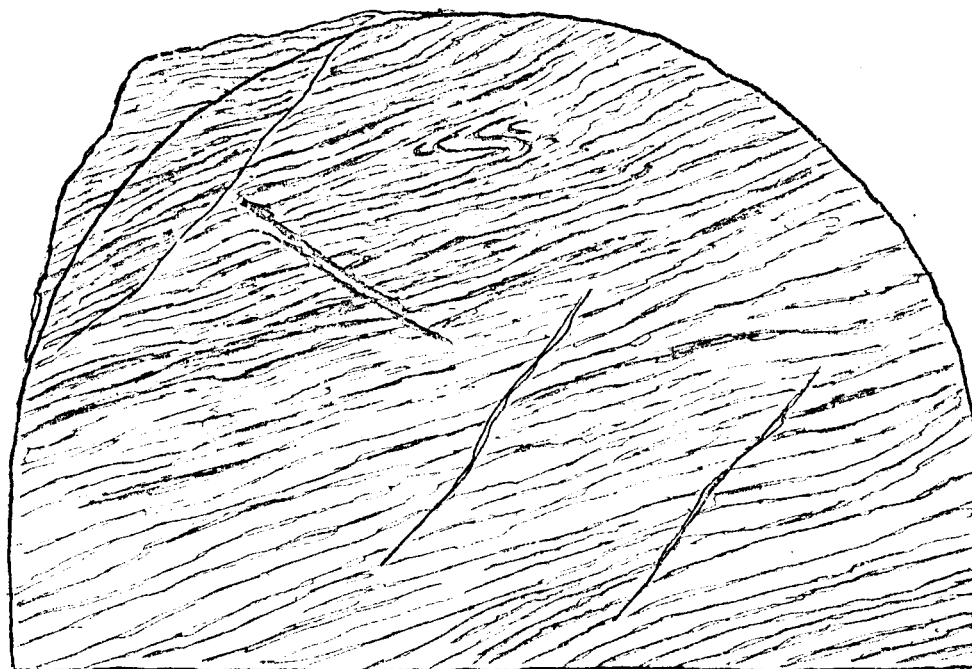
152

- Il fronte è caratterizzato da materia-
le intensamente laminato, con numero-
se inclusioni di calcite e livelli qua-
ritici lungo i giunti di scistosità.
- Presenza di un livello più rigido,
a stratificazione irregolare e mar-
cata, nella parte centrale del
fronte.
- Rilascio in calotta.

scistosità abbastanza evidente

fratture in continuità con quelle della
la sezione precedente

inclusioni calcite ~ 20%
