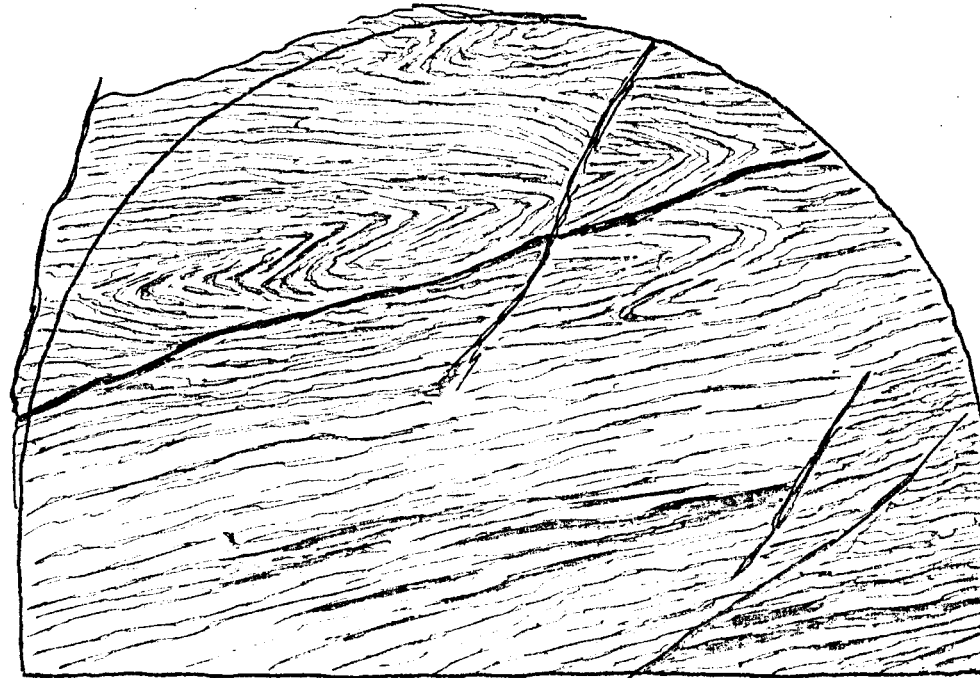
151

- Continuità delle caratteristiche litologiche e strutturali rispetto alle sezioni precedenti.
- La parte inferiore del fronte è caratterizzata da un materiale a stratificazione marcata.
- Rilascio nel paramento ovest.

scistosità abbastanza evidente

fratture in continuità con quelle della sezione precedente, talora beanti, con inclusioni di calcie, etc.

inclusioni calcite ~ 20%

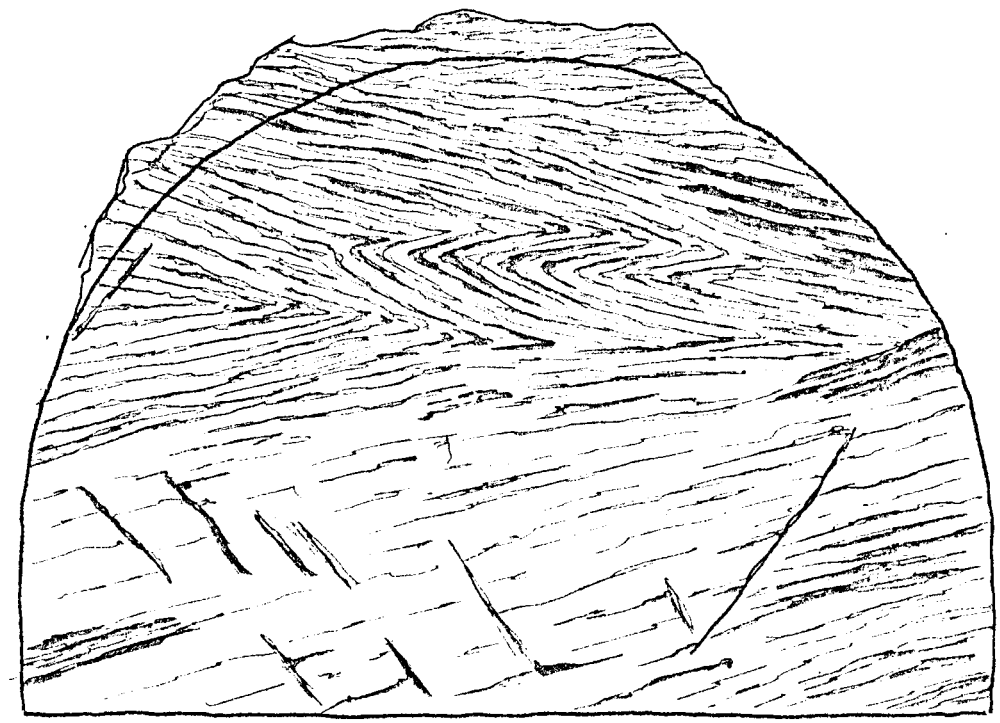
150

- Caratteristiche litologico-strutturali analoghe a quelle delle sezioni precedenti -
- Numerose inclusioni di calcite secondaria nella parte superiore del fronte -
- Rilascio in calotta.

fratture in continuità con quelle delle sezioni precedenti.

inclusioni calcite ≈ 20%

venute acqua stillicidio dal paramento ovest
n° fori _____
esplosivo _____
