**TRATTA A.V./A.C. TERZO VALICO DEI GIOVI  
PROGETTO ESECUTIVO**

**Interconnessione Novi Ligure alternativa allo Shunt  
Report di Ante Operam  
Monitoraggio ambientale  
Stato fisico dei luoghi**

IG51-00-E-CV-RO-IM-00-A7-102-A00 Stato Fisico dei Luoghi – Ante Operam	Foglio 2 di 33

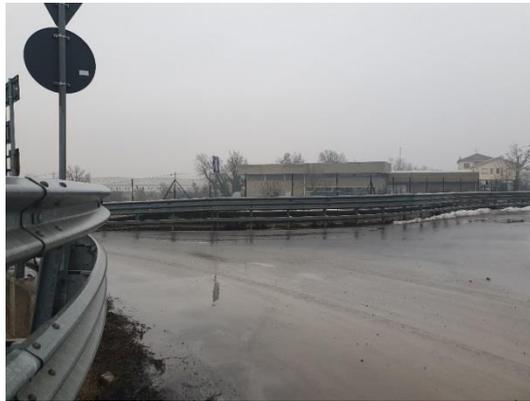
G01

Rotonda

Stato di manutenzione: B

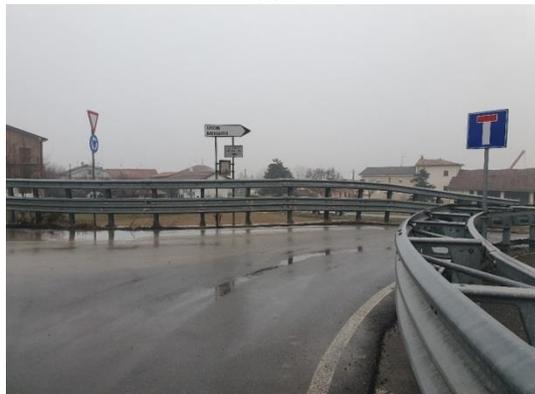
G02

Vista generale strada

Stato di manutenzione: B

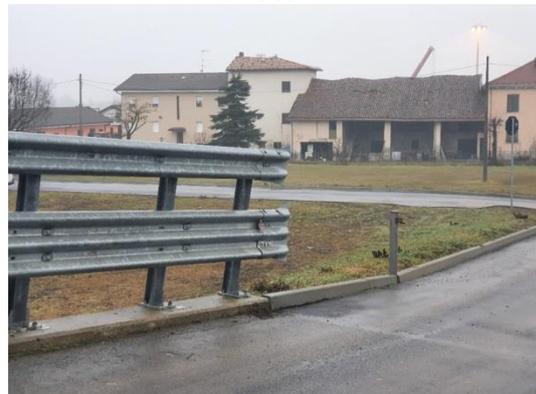
G03

Guard rail e manto stradale

Stato di manutenzione: B

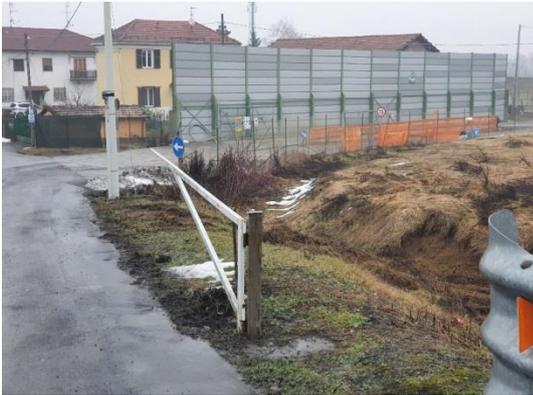
G04

Barriere antirumore

Stato di manutenzione: B

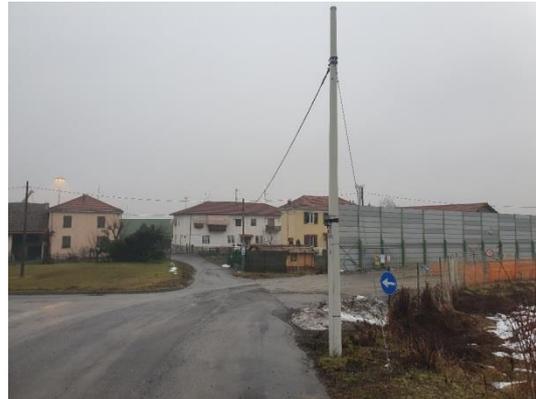
G05

Raccordo tra strada asfaltata e stradello in cemento

Stato di manutenzione: B/D

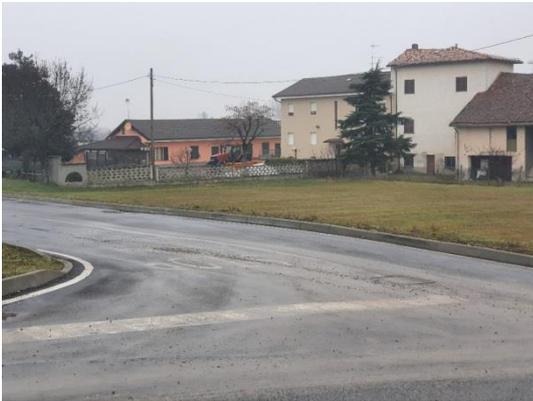
G06

Si è osservato ghiaino lungo la strada (cfr. G06-07) e uno sversamento, probabilmente di gasolio (cfr. G11).

Strada e edifici residenziali

Stato di manutenzione: D

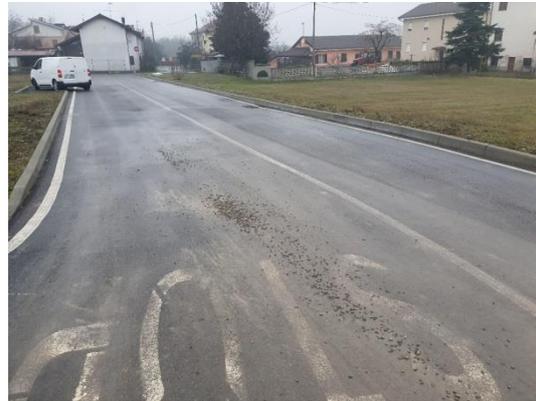
G07

Particolare del manto stradale

Stato di manutenzione: D

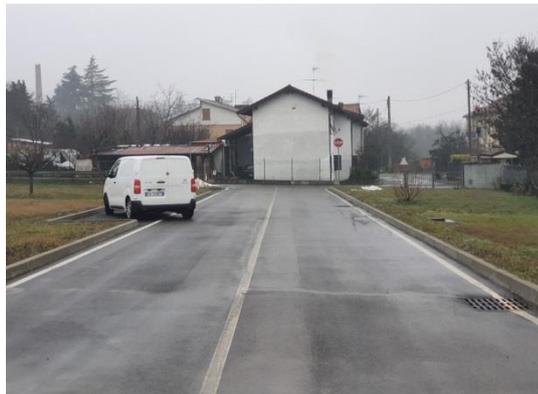
G08

Vista strada ed edifici  
Stato di manutenzione: B/D

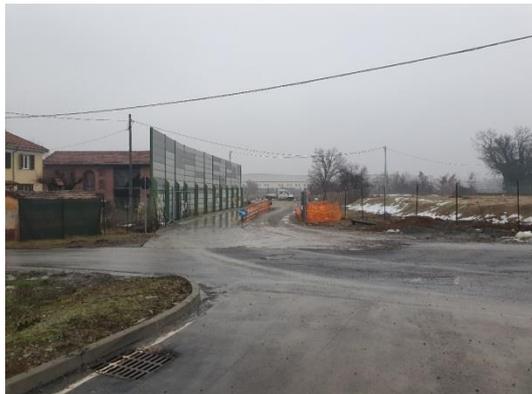
G09

Vista generale stradello accesso cantiere  
Stato di manutenzione: D

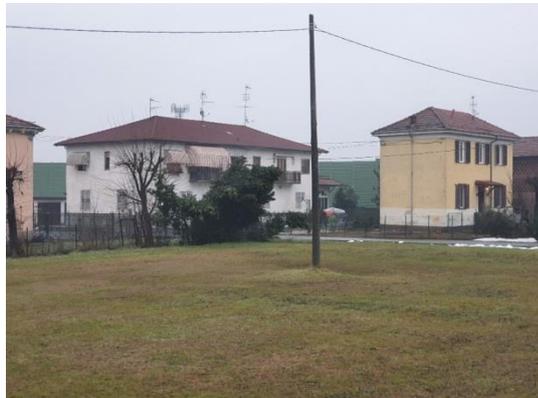
G10

Edifici residenziali

Stato di manutenzione: D

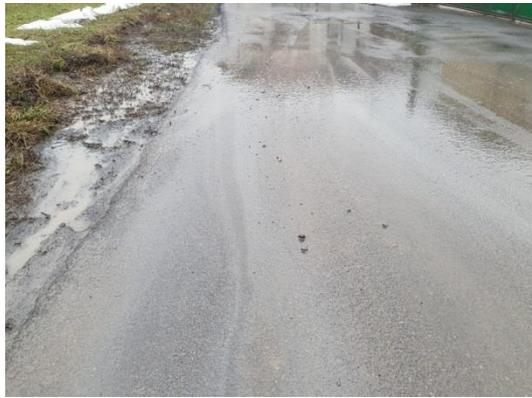
G11

Manto stradale - particolare

Stato di manutenzione: B

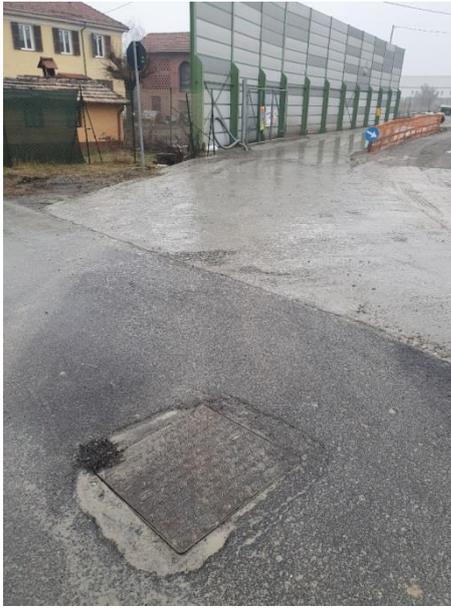
G12

In prossimità dell'imbocco della strada di accesso al cantiere (Cantiere Operativo Pernigotti), un pozzetto stradale mostra segni di cedimento (cfr. G12).

Manto stradale e pozzetto

Stato di manutenzione: C

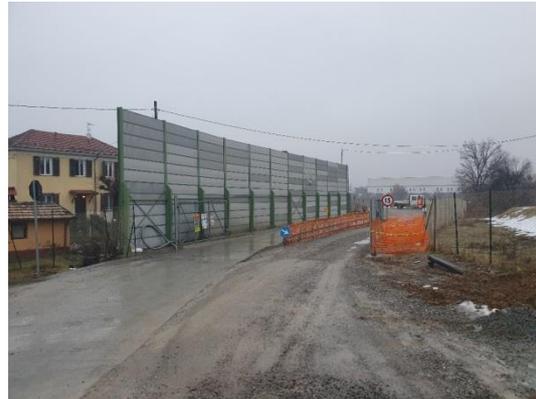
G13

Strada accesso al cantiere e barriere antirumore

Stato di manutenzione: D/B

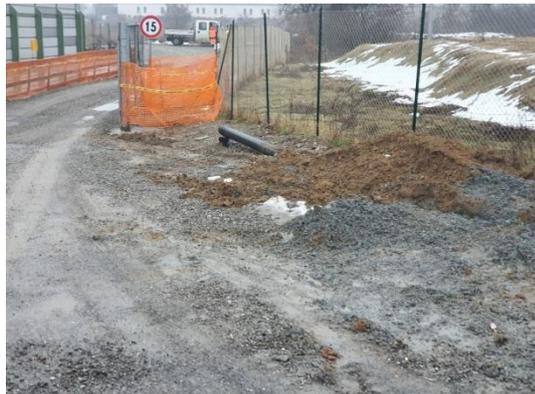
G14

Accumulo di materiale

Stato di manutenzione: P

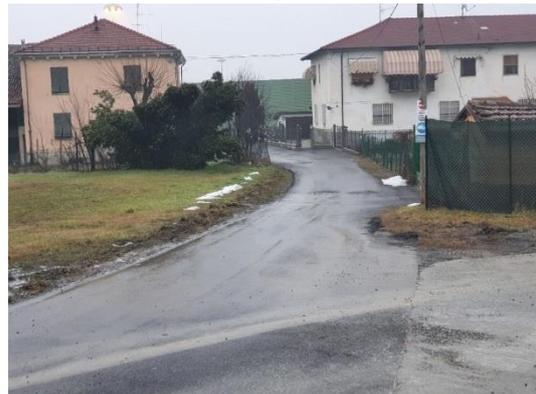
G15

Edifici residenziali e strada

Stato di manutenzione: D

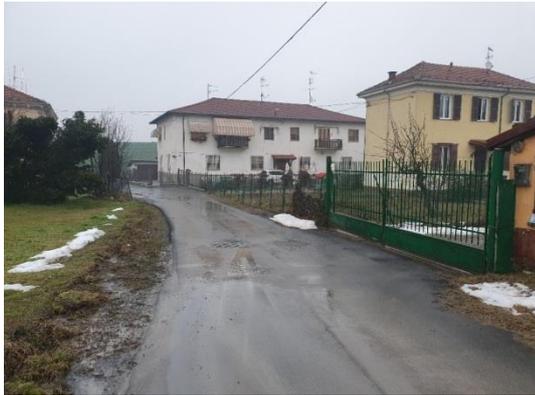
G16

Strada e cancello in ferro

Stato di manutenzione: B

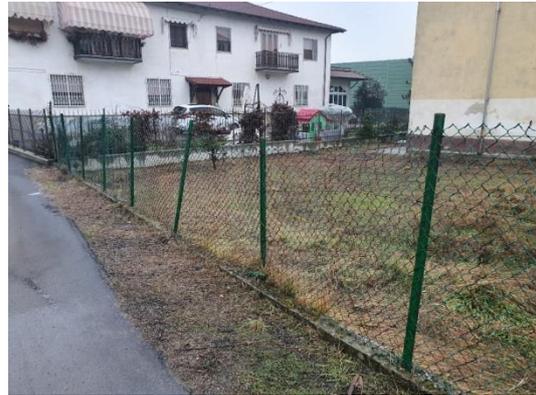
G17

Si è osservata una recinzione privata a bordo strada con alcuni pali in ferro piegati e rete in condizioni precarie (cfr. G17).

Recinzione

Stato di manutenzione: P

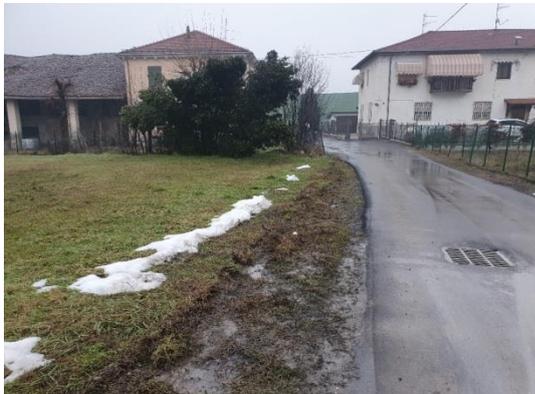
G18

Strada e margine stradale

Stato di manutenzione: B/D

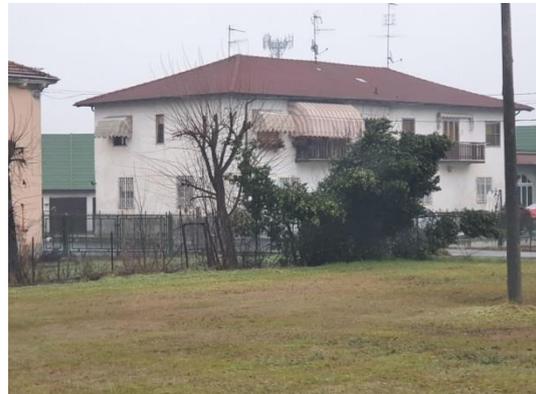
G19

Edificio privato

Stato di manutenzione: D

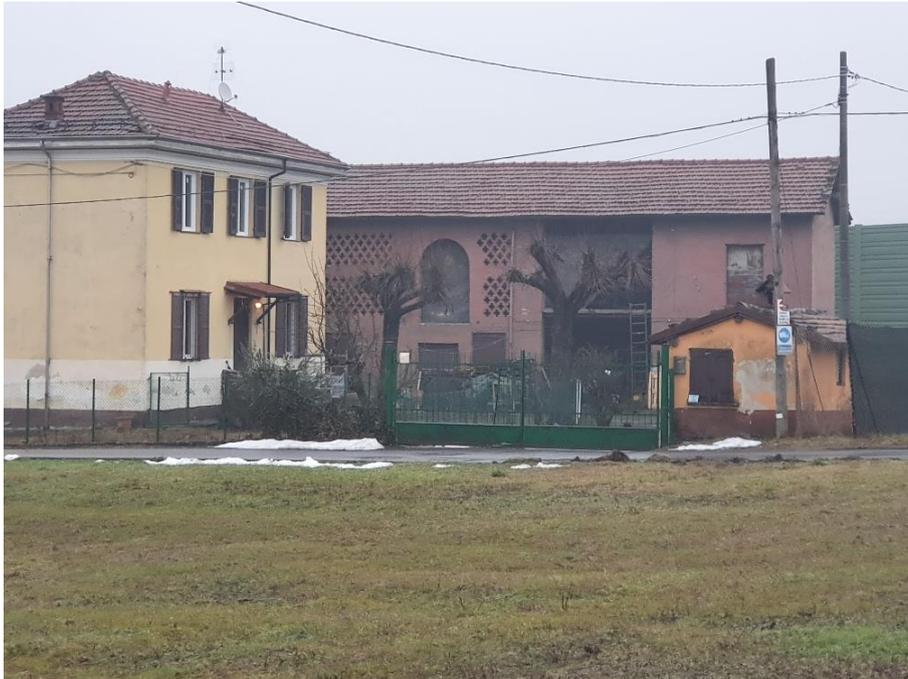
G20

Edifici residenziali e agricoli

Stato di manutenzione: D/P

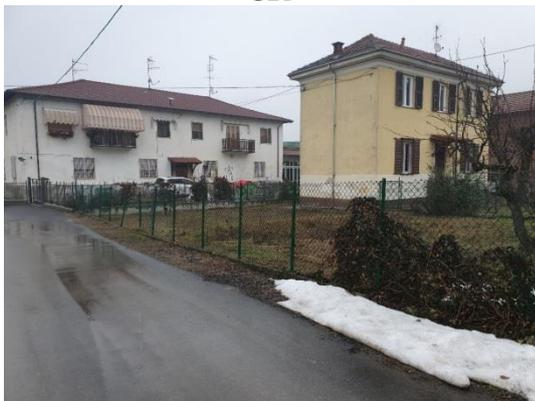
G21

Edifici privati

Stato di manutenzione: D

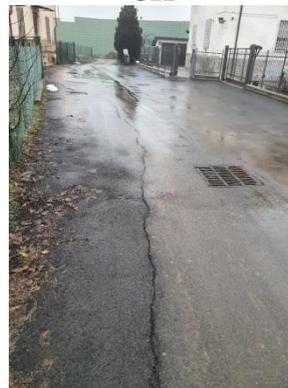
G22

Lo stato di manutenzione generale è buono per quanto riguarda la viabilità e le opere accessorie, eccetto zone limitate (cfr. G22).

Manto stradale - particolare

Stato di manutenzione: P

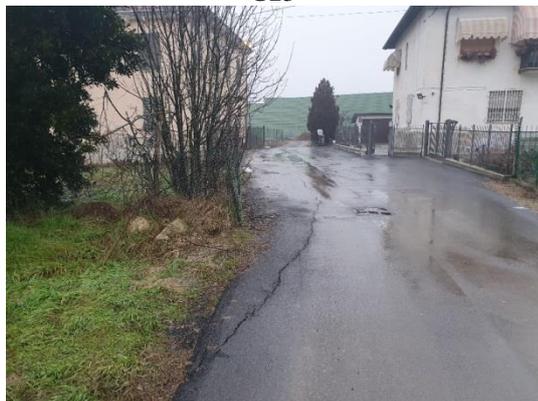
G23

Manto stradale

Stato di manutenzione: D/P

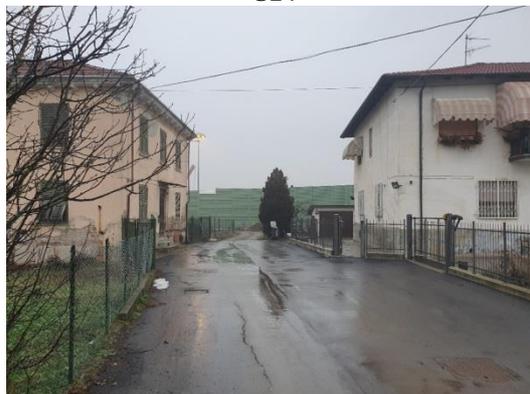
G24

Edifici privati

Stato di manutenzione: D

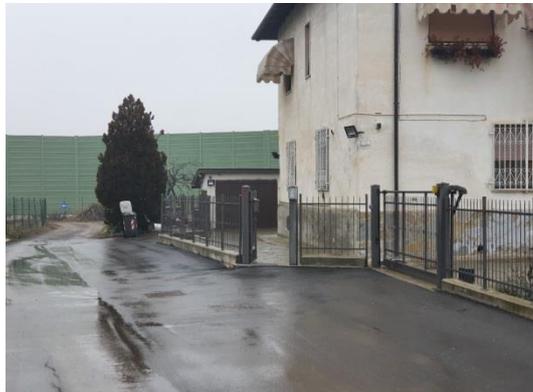
G25

Cancello e recinzione in ferro

Stato di manutenzione: D

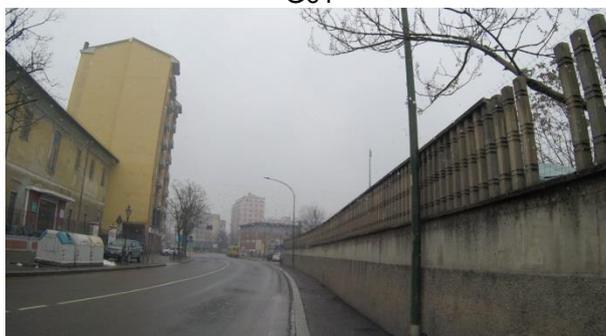
G01

Vista generale strada, corso Romualdo Marengo

Stato di manutenzione: D/C

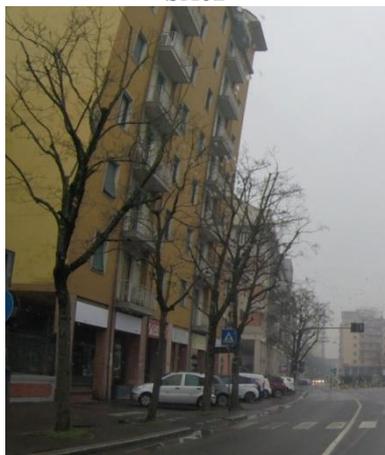
SX02

Filare alberi

Stato di manutenzione: D

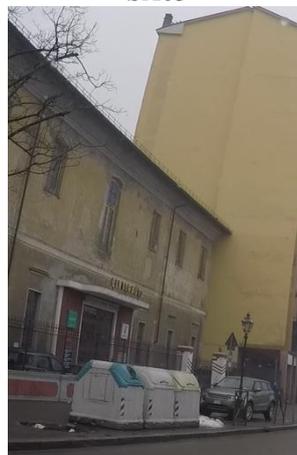
SX03

Edificio produttivo

Stato di manutenzione: C

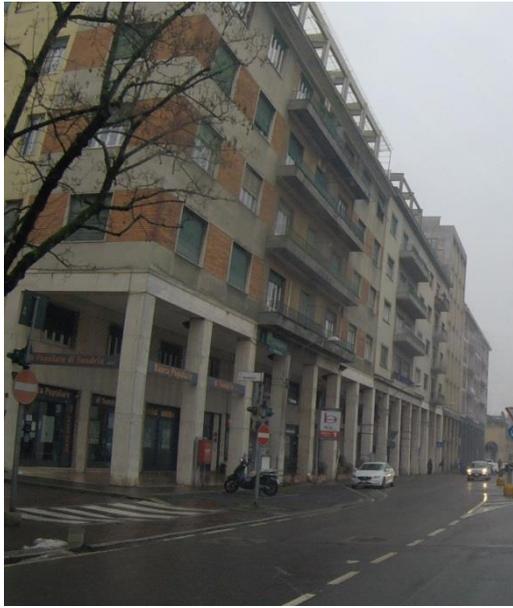
SX04

Edifici residenziali e produttivi  
Stato di manutenzione: D  
Localizzazione di massima:  
Y: 4956499m N X: 483211m E

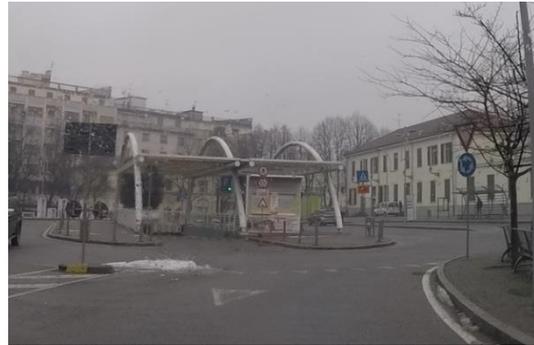
G05

Piazza Falcone e Borsellino- parcheggio sotterraneo  
Stato di manutenzione: B  
Localizzazione di massima:  
Y: 490549m N X: 483135m E

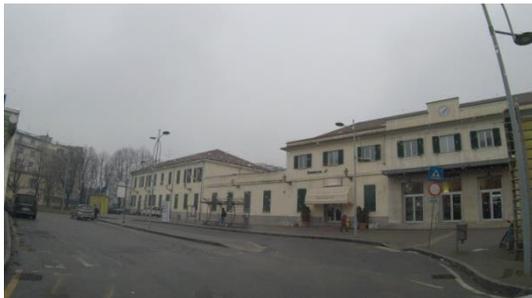
G06

Stazione Novi Ligure- edificio  
Stato di manutenzione: D  
Localizzazione di massima:  
Y: 4956579 m N X: 483144m E

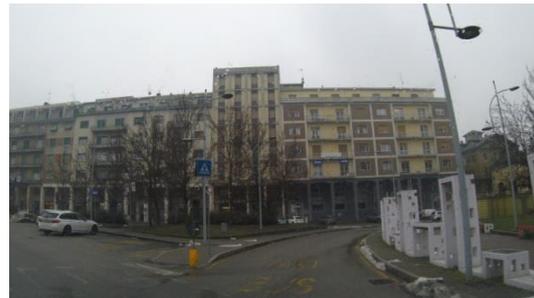
G07

Piazza Falcone e Borsellino- vista generale  
Stato di manutenzione: B  
Localizzazione di massima:  
Y: 4956519m N X: 483145m E

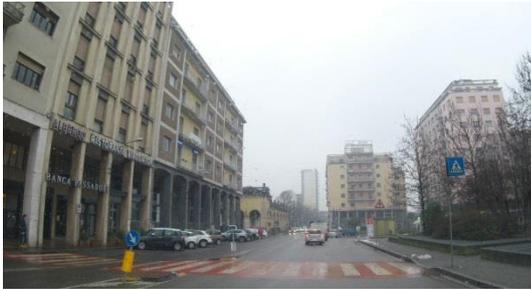
G08

Vista generale strada  
Stato di manutenzione: D/P  
Localizzazione di massima:  
Y: 4956518m N X: 483145m E

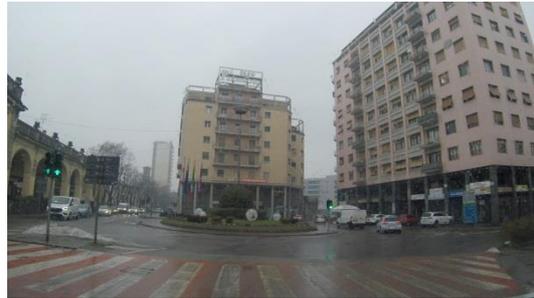
G09

Rotonda  
Stato di manutenzione: D  
Localizzazione di massima:  
Y: 4956538m N X: 483055m E

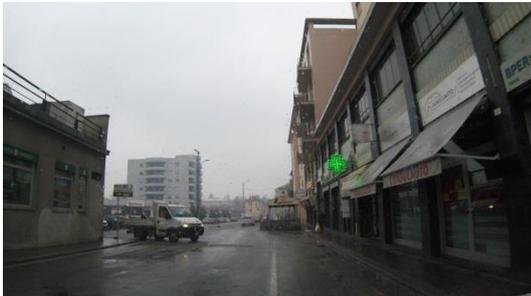
G10

Vista generale strada  
Stato di manutenzione: P  
Localizzazione di massima:  
Y: 4956585m N X: 482995 m E

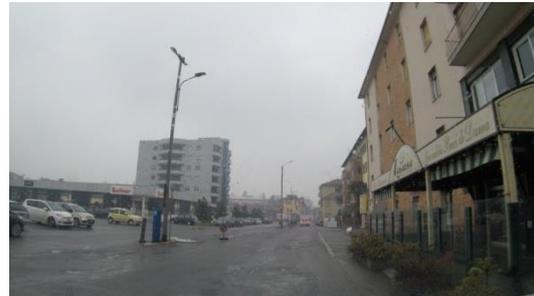
G11

Manto stradale  
Stato di manutenzione: PE  
Localizzazione di massima:  
Y: 4956637m N X: 482957m E

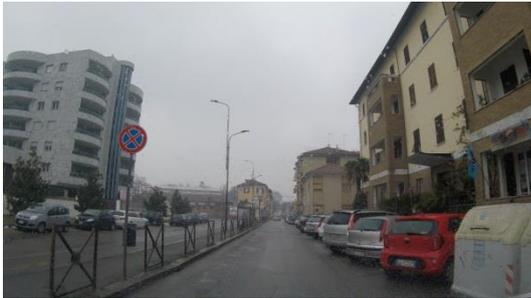
G12

Edifici residenziali e produttivi  
Stato di manutenzione: B/D  
Localizzazione di massima:  
Y: 4956672m N X: 482927m E

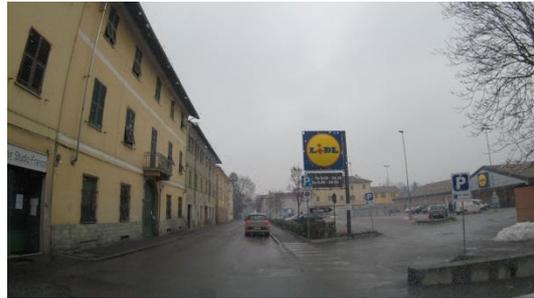
G13

Edifici produttivi e parcheggio centro supermercato  
Stato di manutenzione: C/D  
Localizzazione di massima:  
Y: 4956734m N X: 482895m E

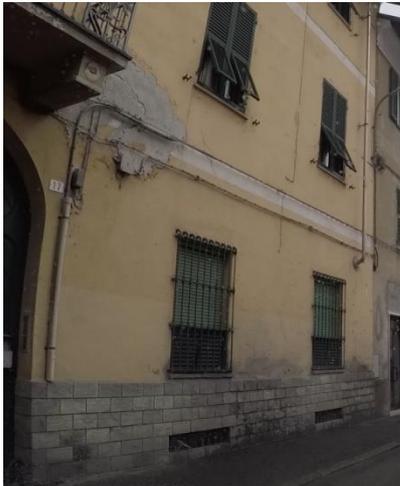
SX14

Edifici residenziali - particolare  
Stato di manutenzione: PE  
Localizzazione di massima:  
Y: 4956757m N X: 482869m E

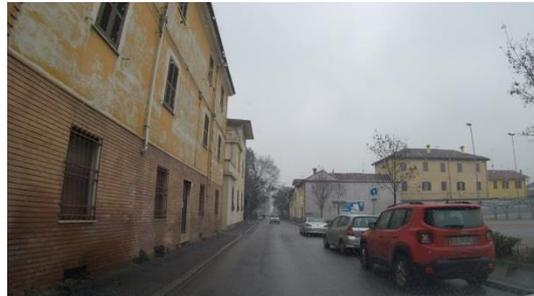
SX15

Edifici produttivi e residenziali  
Stato di manutenzione: PE  
Localizzazione di massima:  
Y: 4956778m N X: 482855m E

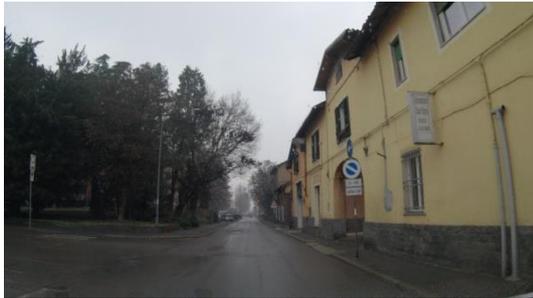
G16

Vista strada

Stato di manutenzione: D

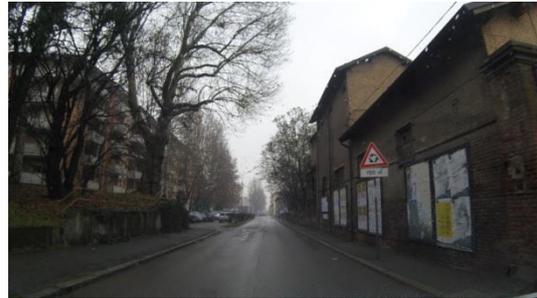
DX17

Edifici produttivi in mattoni

Stato di manutenzione: P

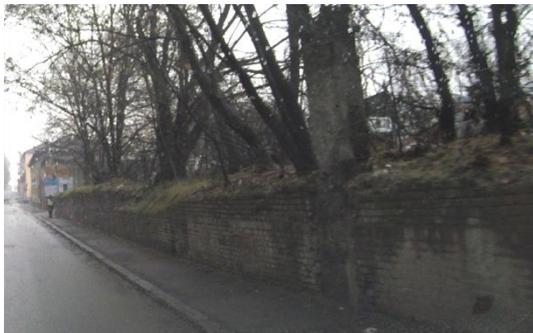
DX18

Muro in mattoni

Stato di manutenzione: PE

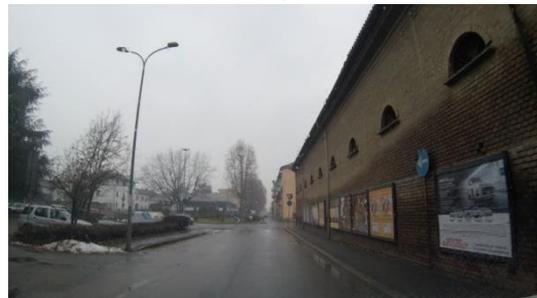
G19

Vista generale strada

Stato di manutenzione: D/P

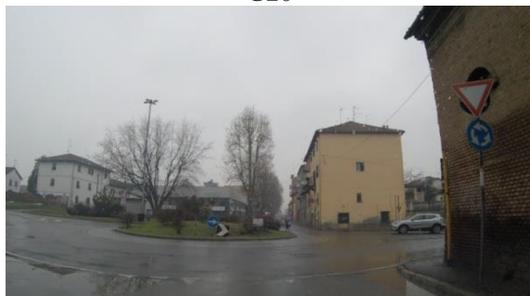
G20

Rotonda

Stato di manutenzione: D
