DIGA DI BADANA

INTERVENTI DI MANUTENZIONE STRAORDINARIA

Relazione sullo stato dei luoghi

Richiesta di proroga del DM. 189 25/07/2017 contenente
proroga del 400 18/07/2011

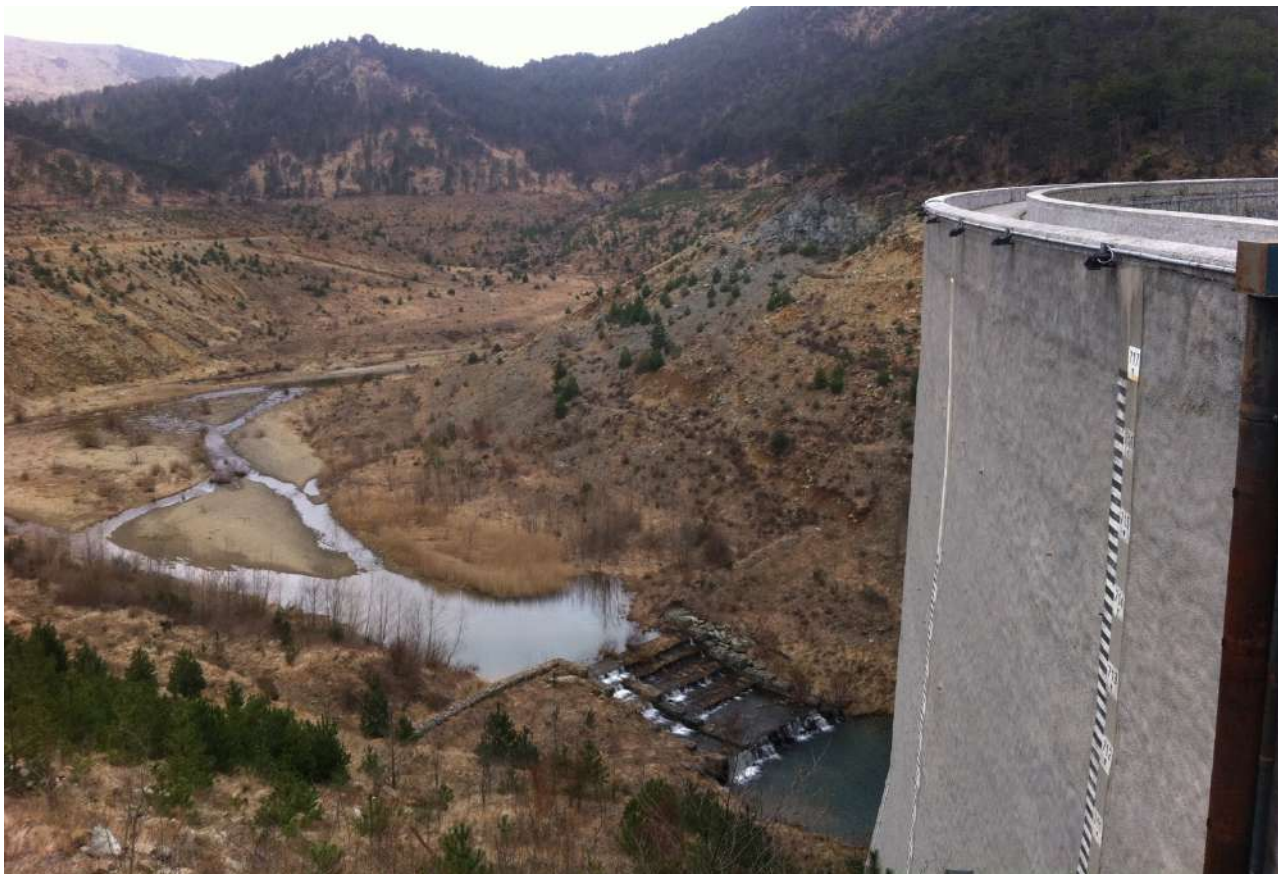
A1. 02/03/2017 – Invaso.

Come evidenziato dalla documentazione fotografica in Allegato A, il contesto ambientale non ha subito modifiche sostanziali, se non per la naturale, spontanea e progressiva crescita di vegetazione nel sedime dell'invaso. In particolare il confronto tra le fotografie A.1

– A.5/A.6 che presentano l'interno dell'invaso rispettivamente nel novembre 2017 e nel settembre 2021, pur in stagioni diverse e quindi in periodi vegetativi differenti, evidenziano quanto scritto.

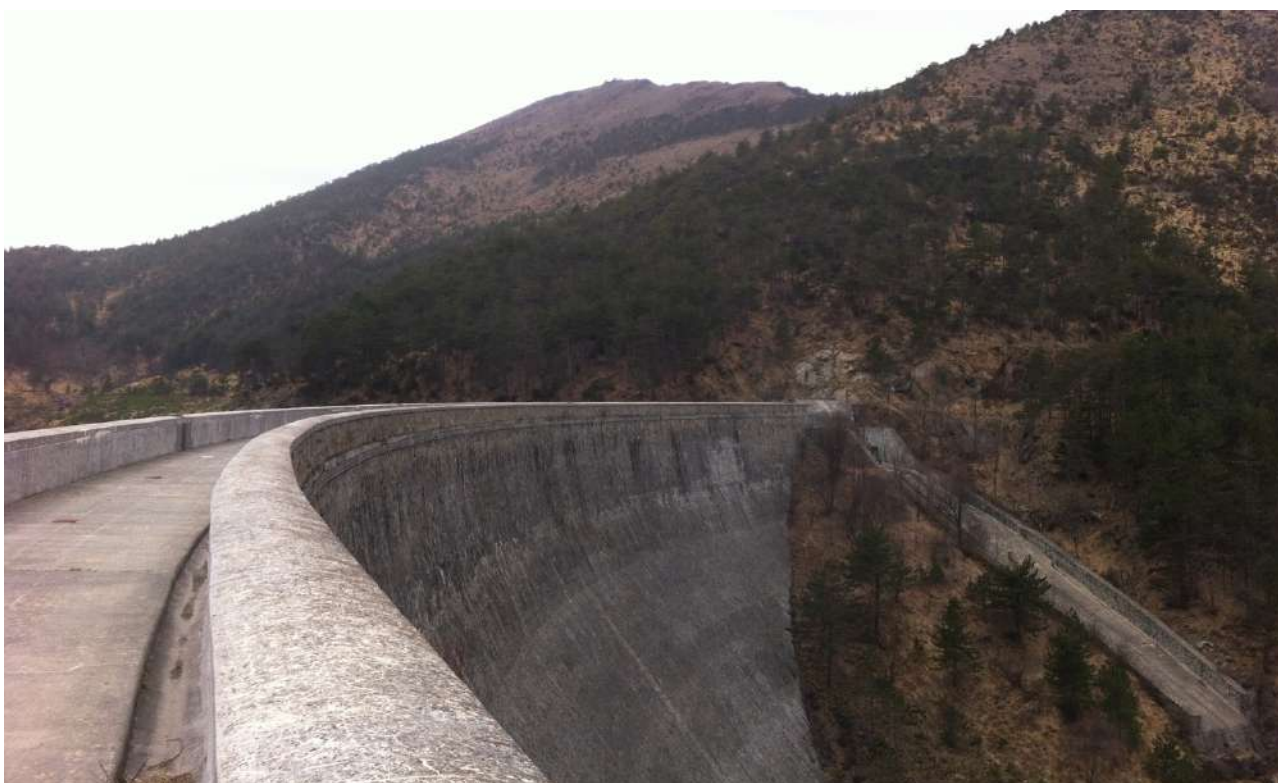
A2. 02/03/2017 – Paramento di valle e scarico di superficie.

Le altre immagini in allegato evidenziano il medesimo confronto relativamente all'invaso, al paramento murario e coronamento.

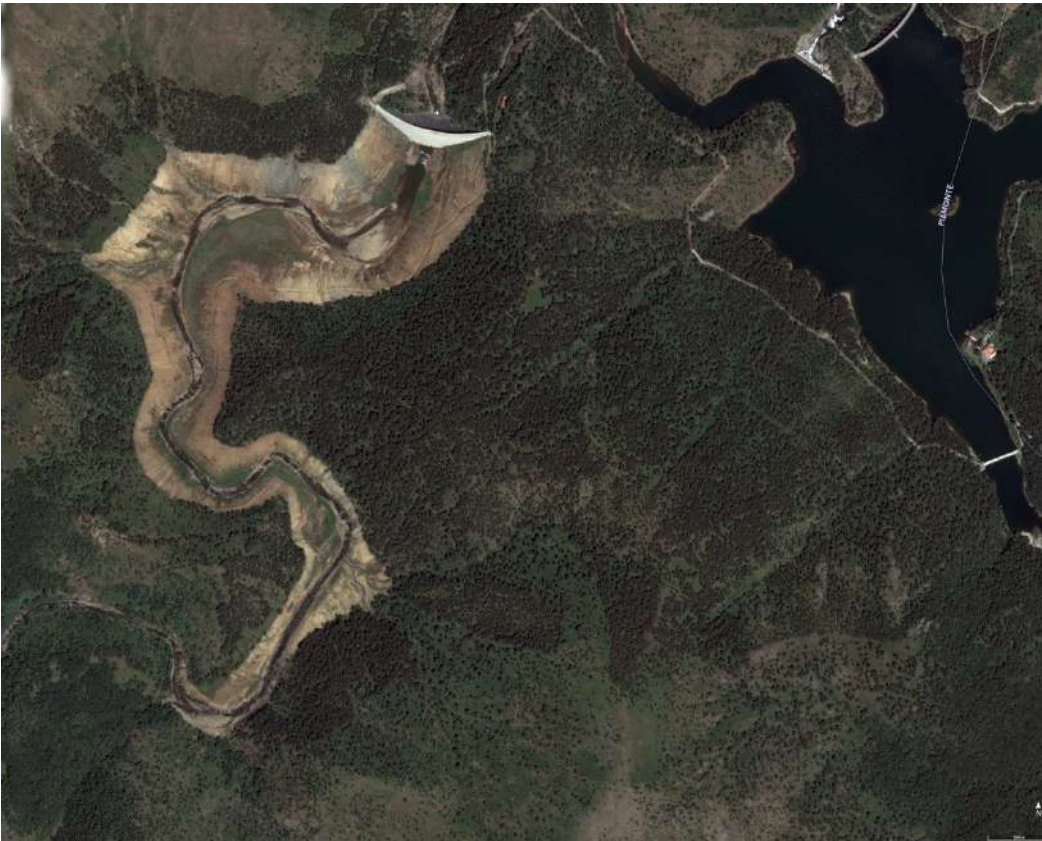
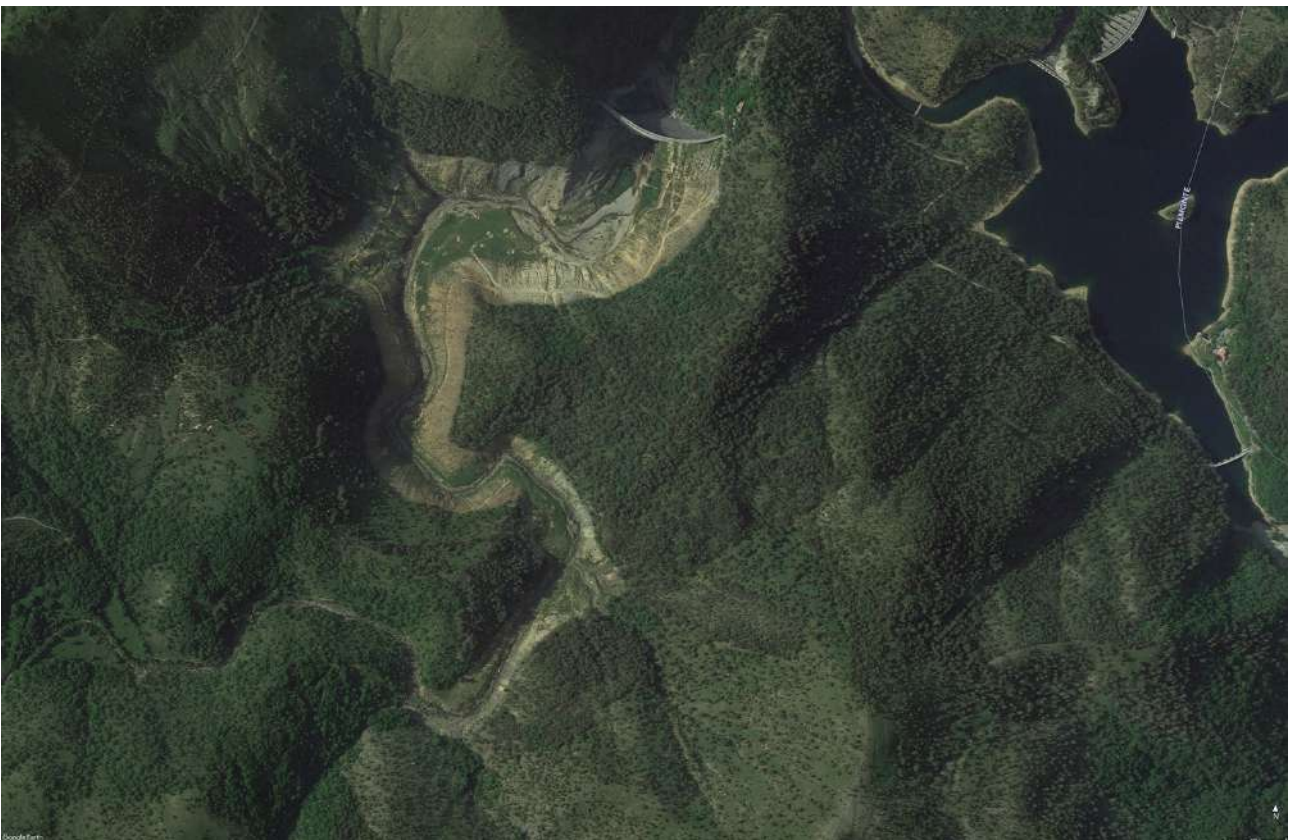
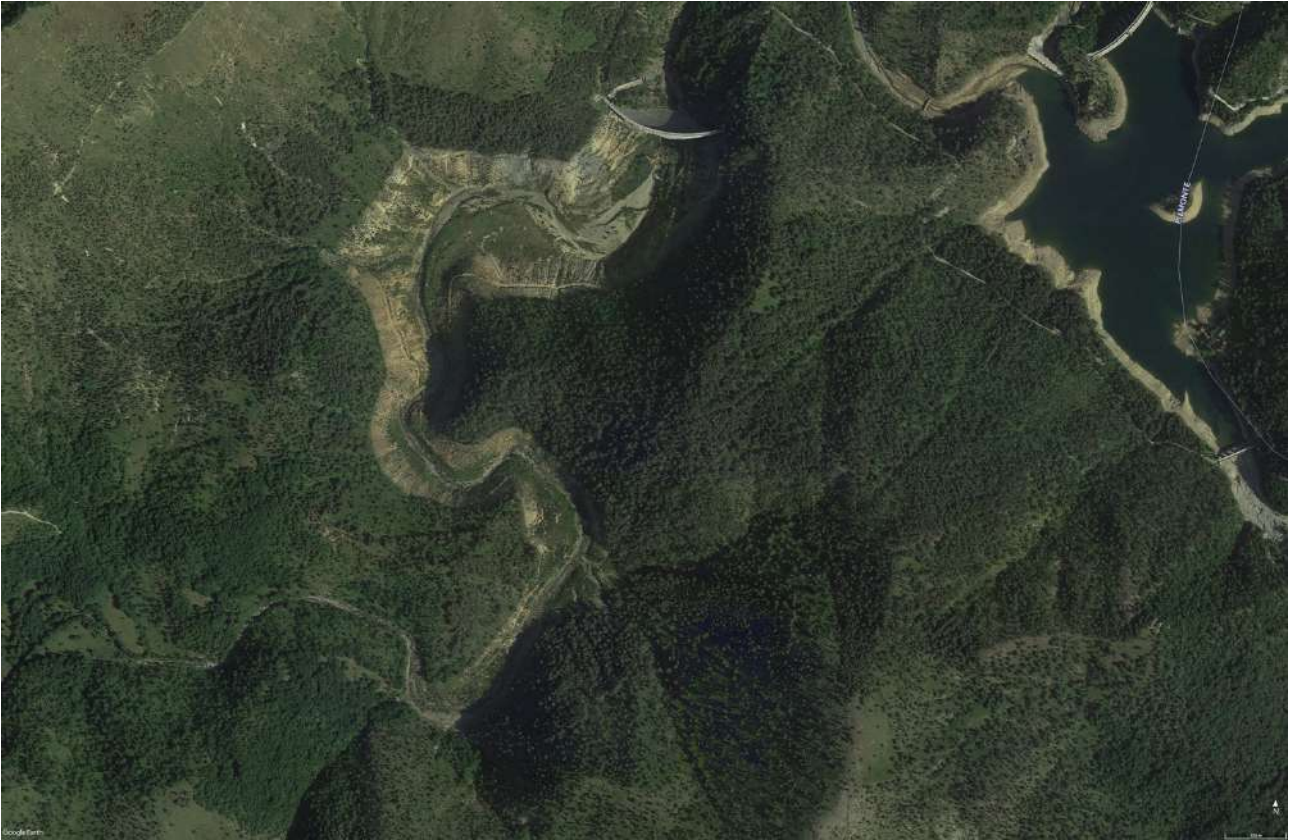
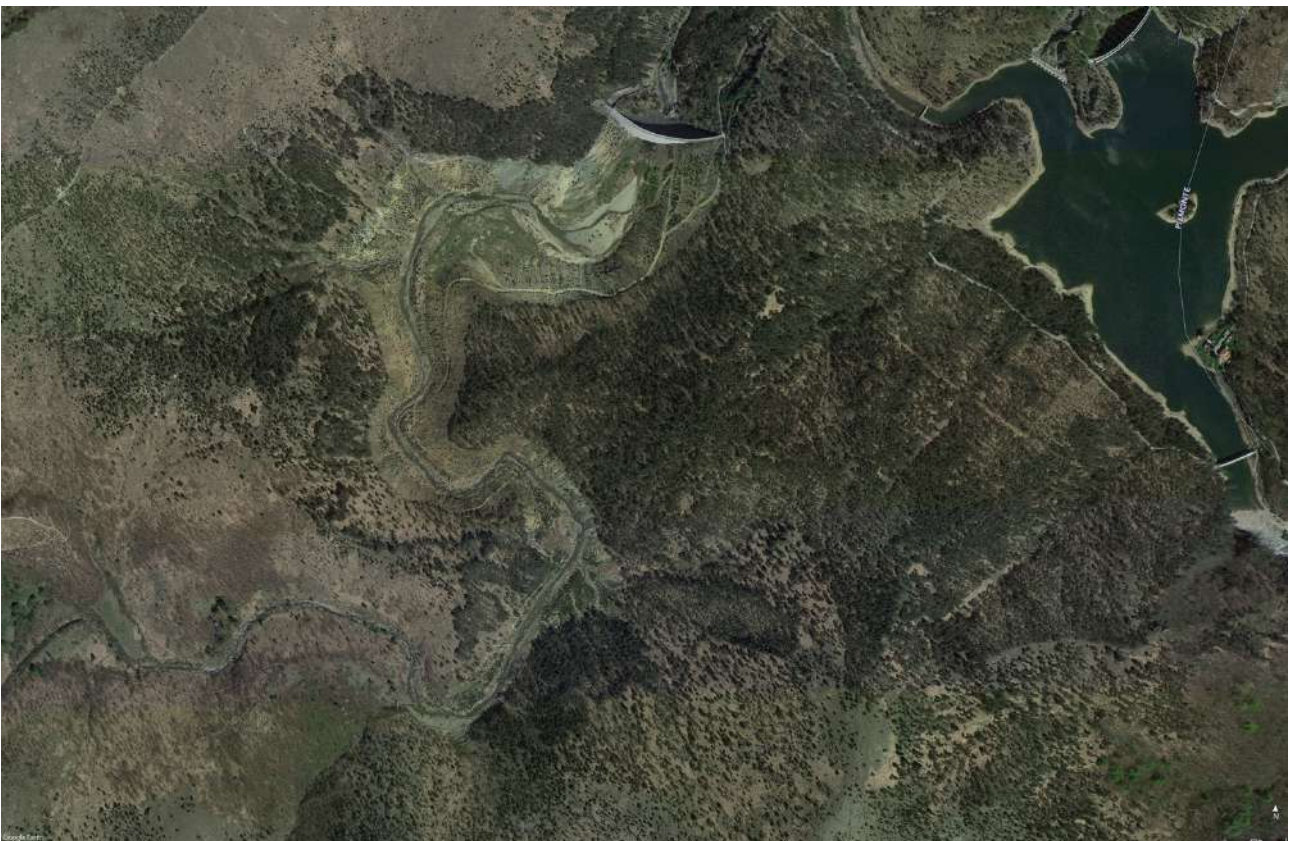
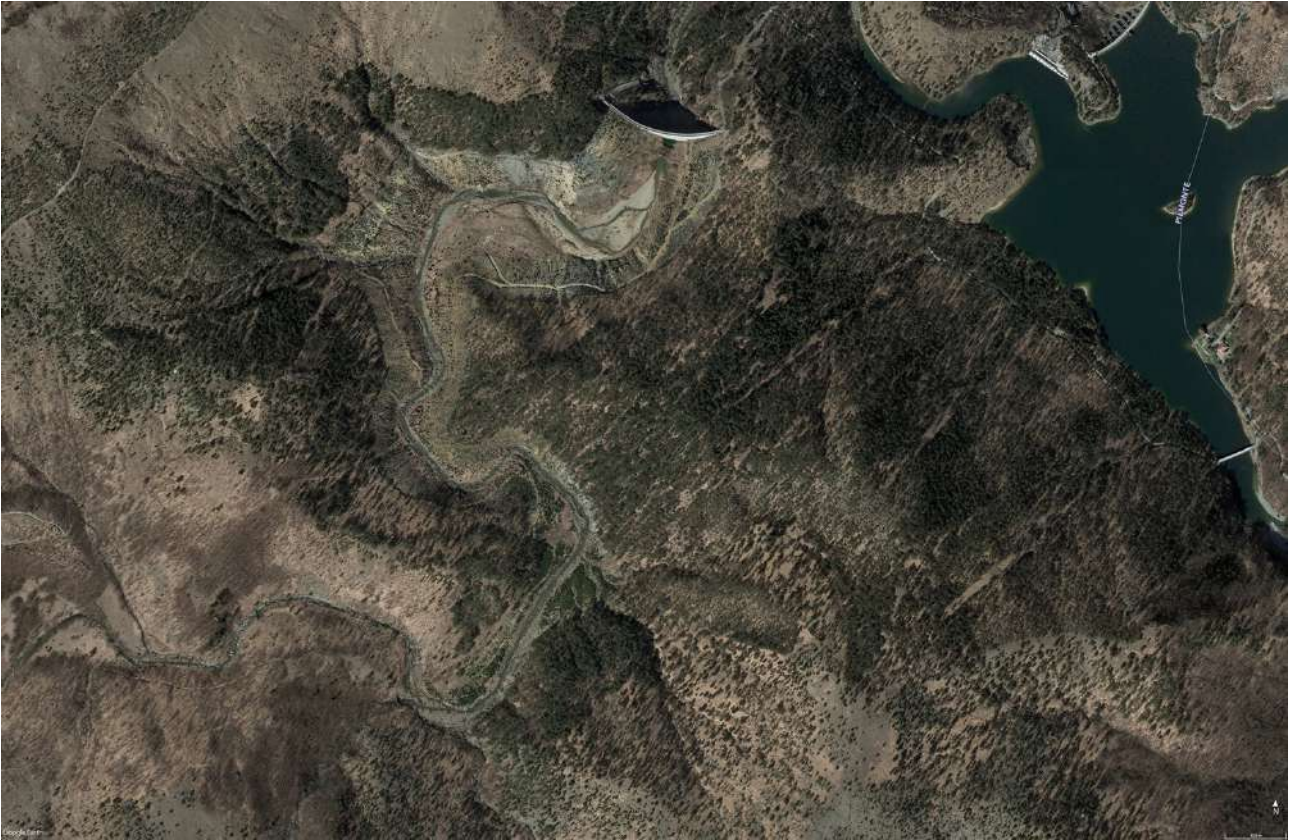
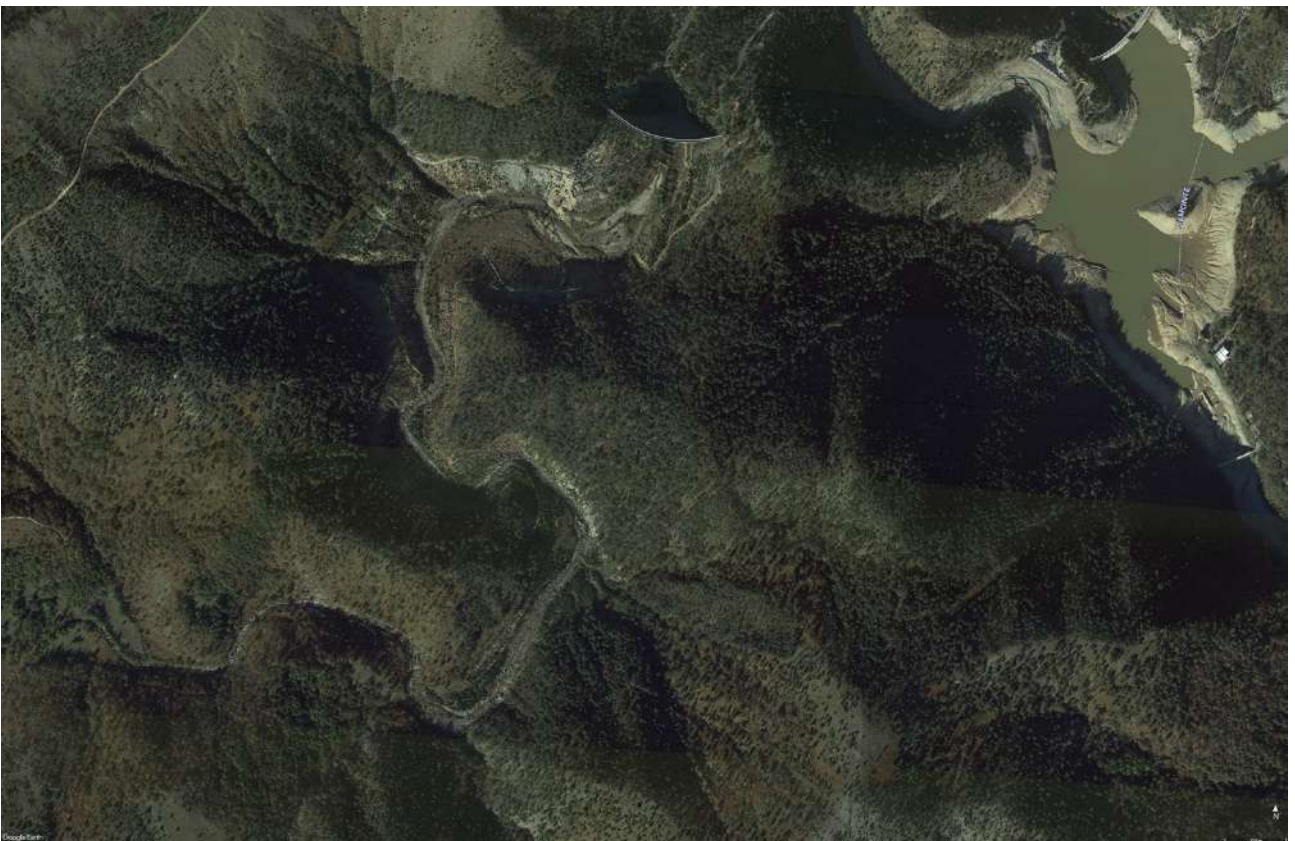
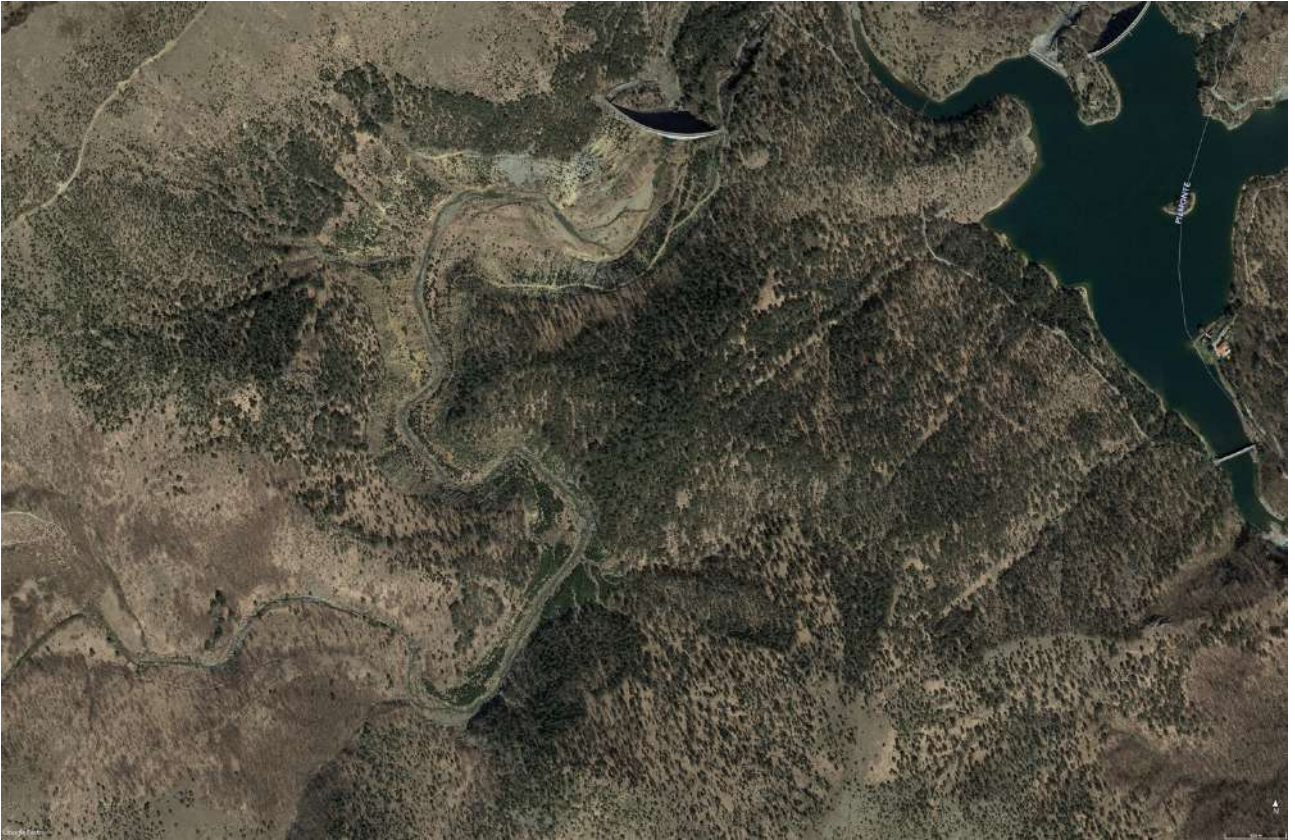
Analogamente le immagini satellitari riportate in Allegato B permettono di valutare le condizioni dell'area dell'invaso e delle strade di accesso (figure da B.1 a B.7) in diversi periodi:

Le immagini satellitari, pur considerando le differenti stagioni di ripresa, evidenziano ancora come le condizioni del sito non siano sostanzialmente cambiate.

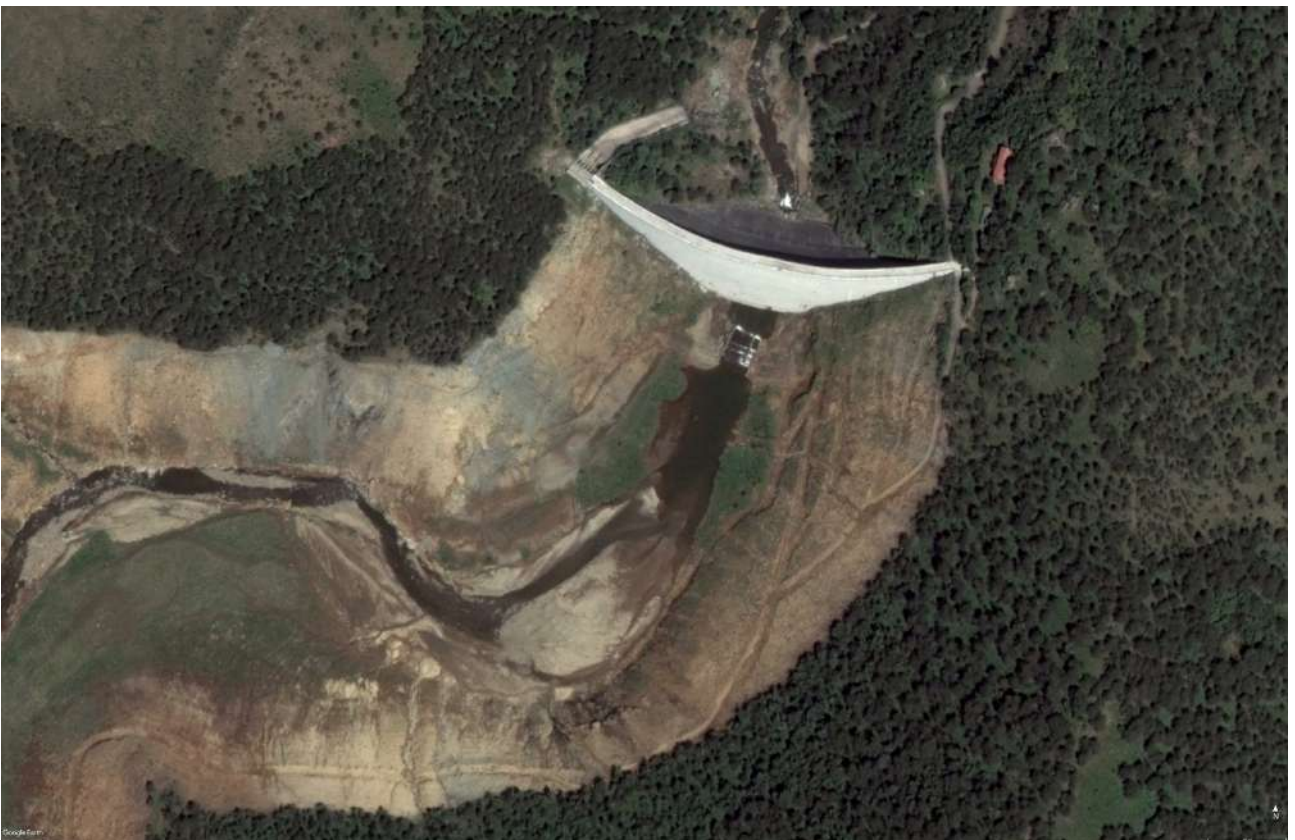
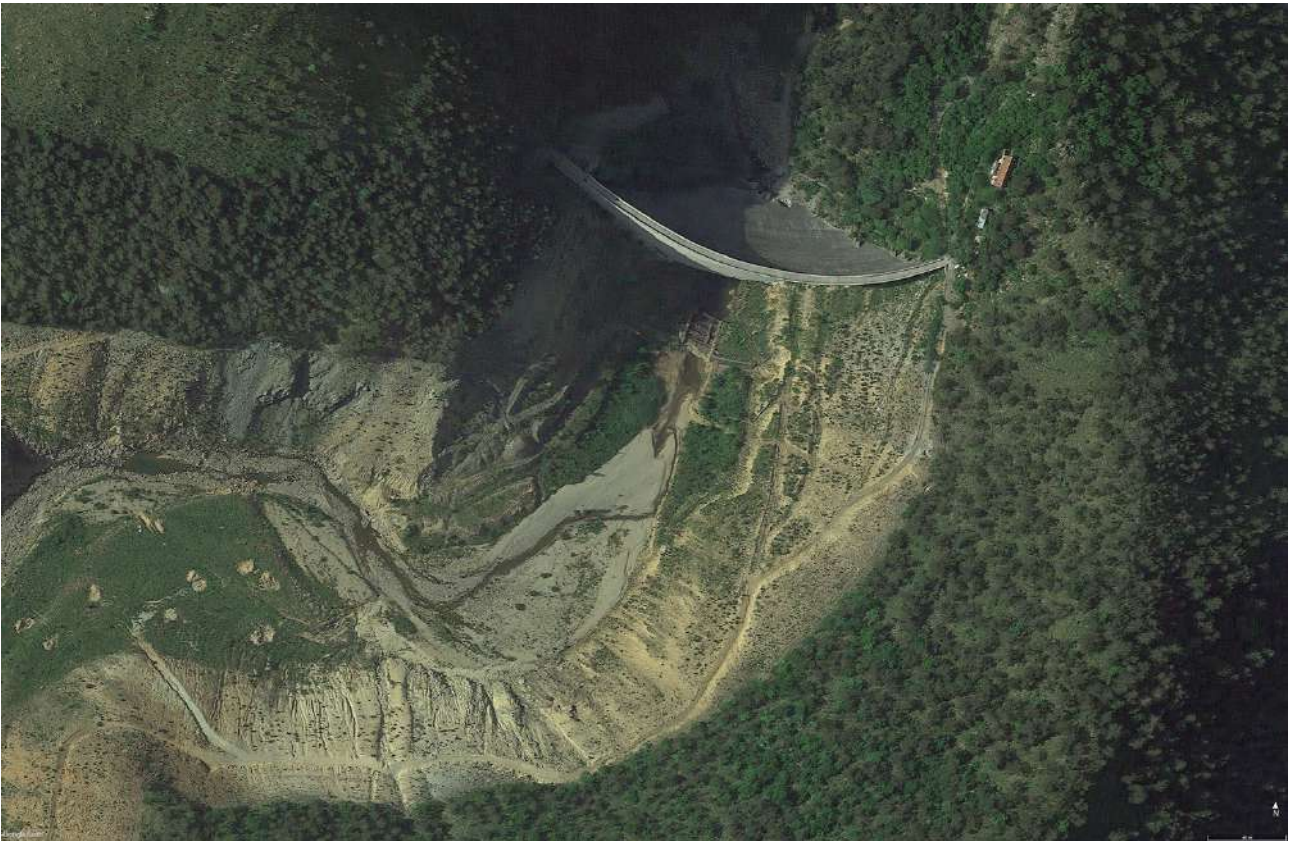
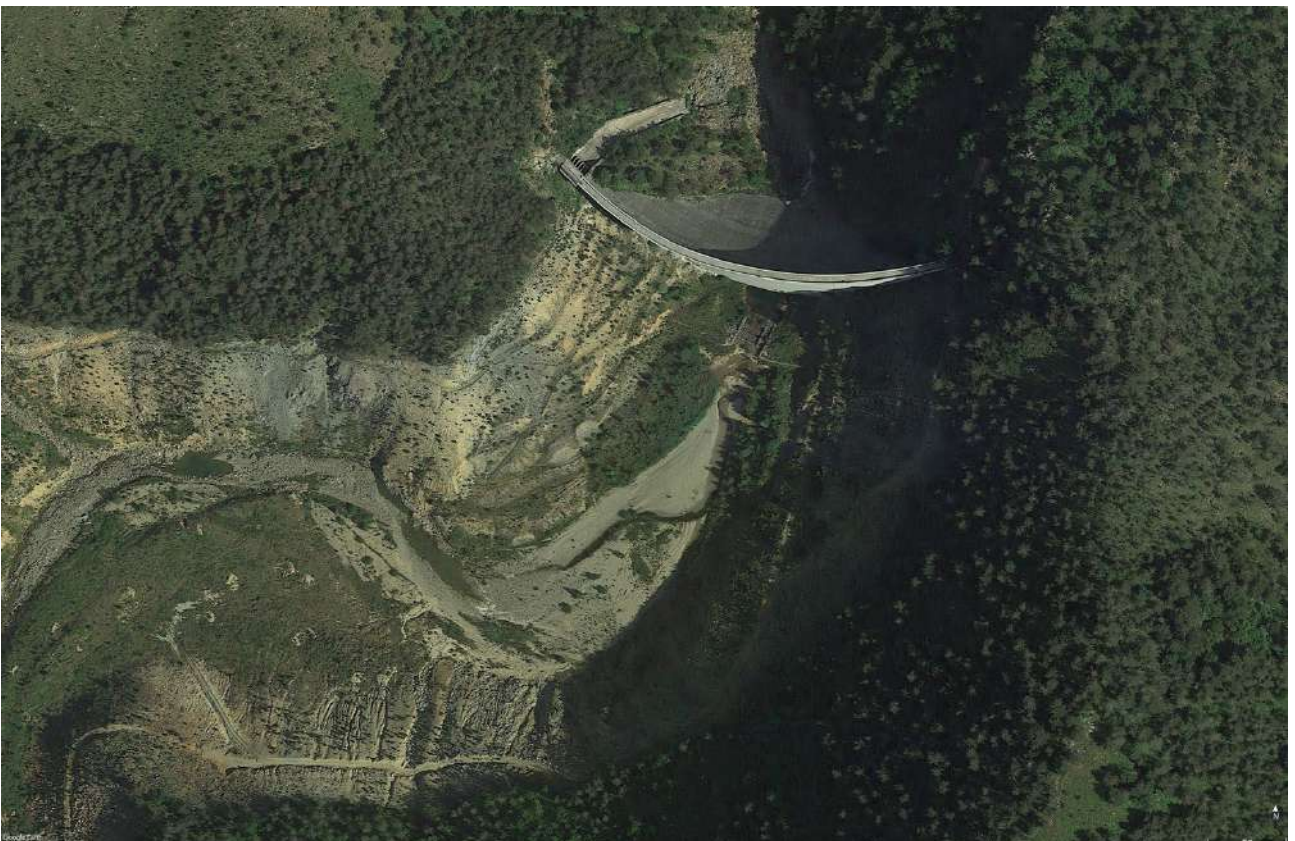
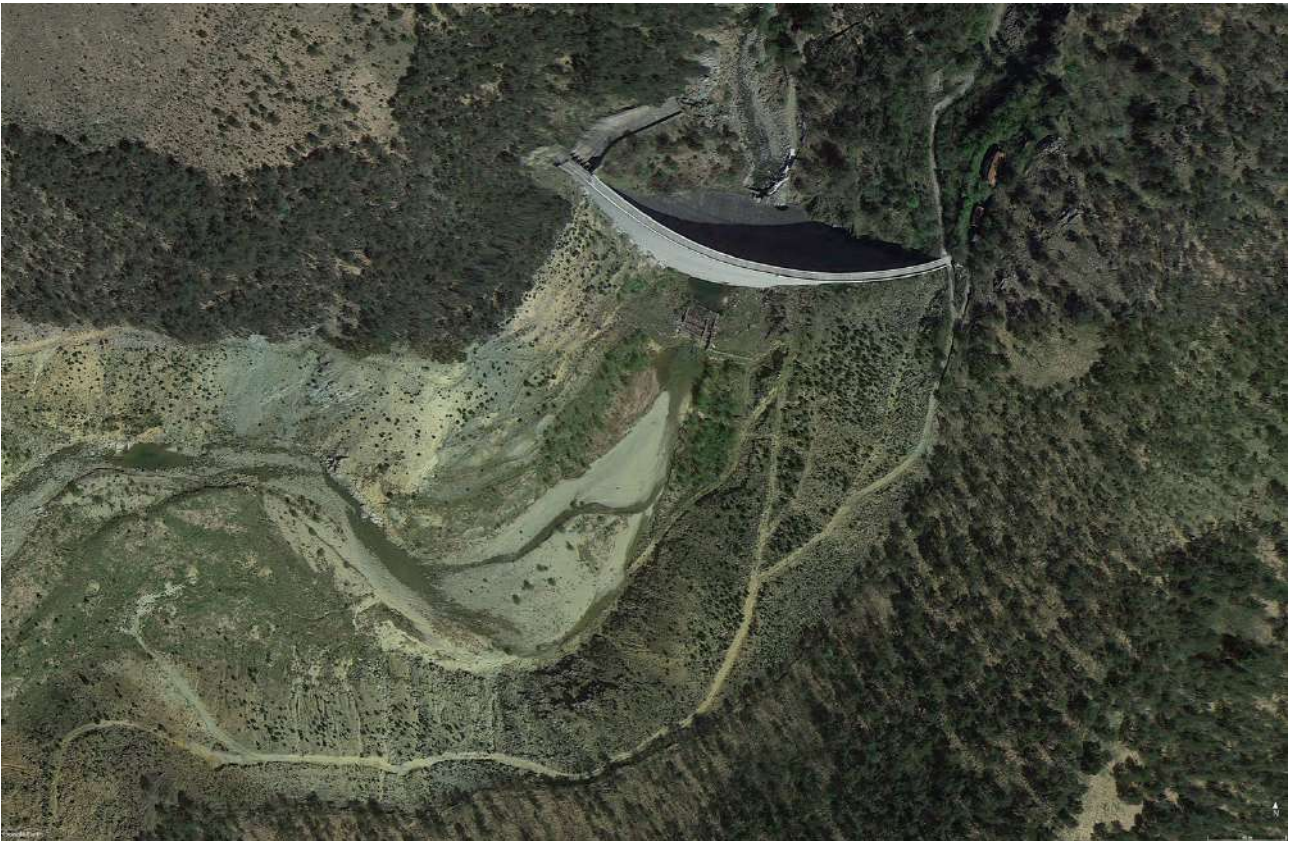
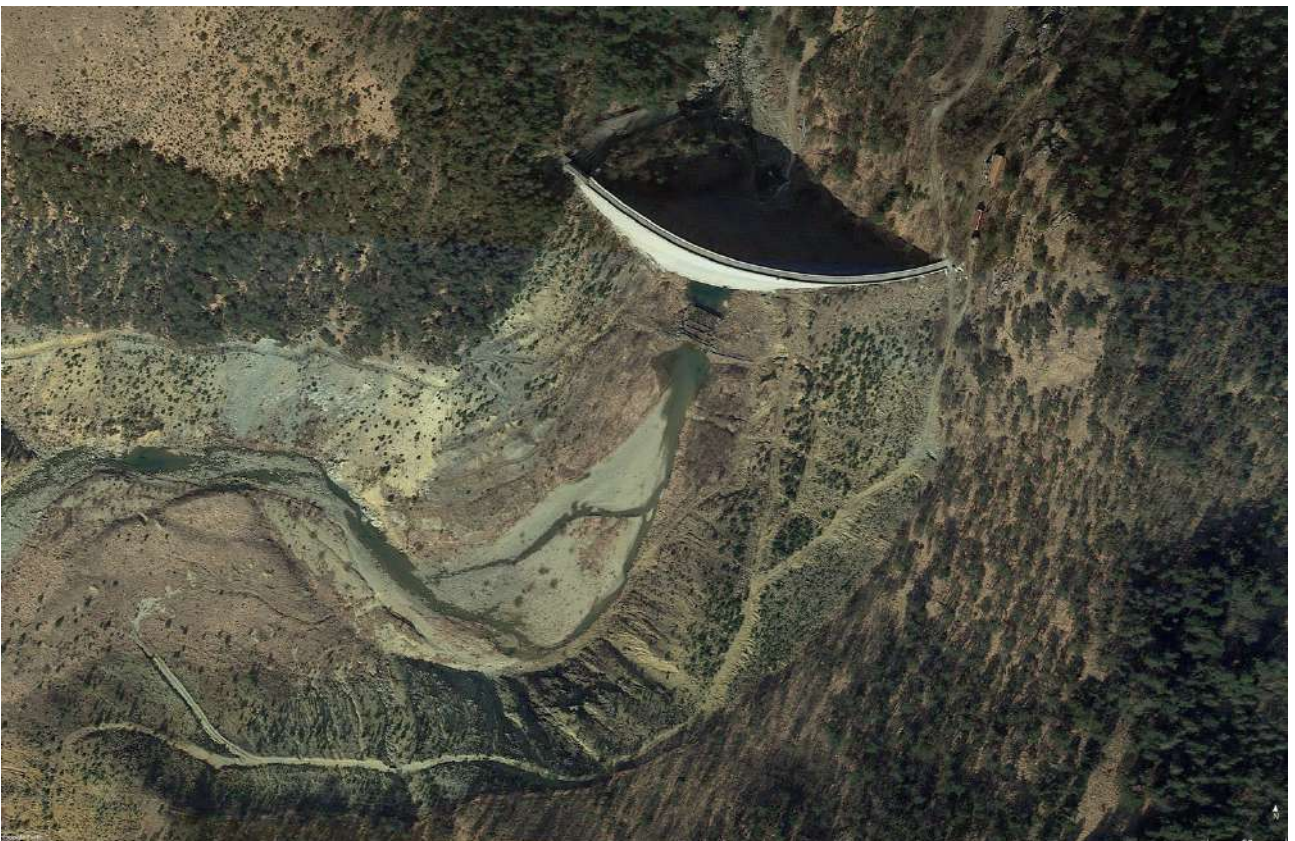
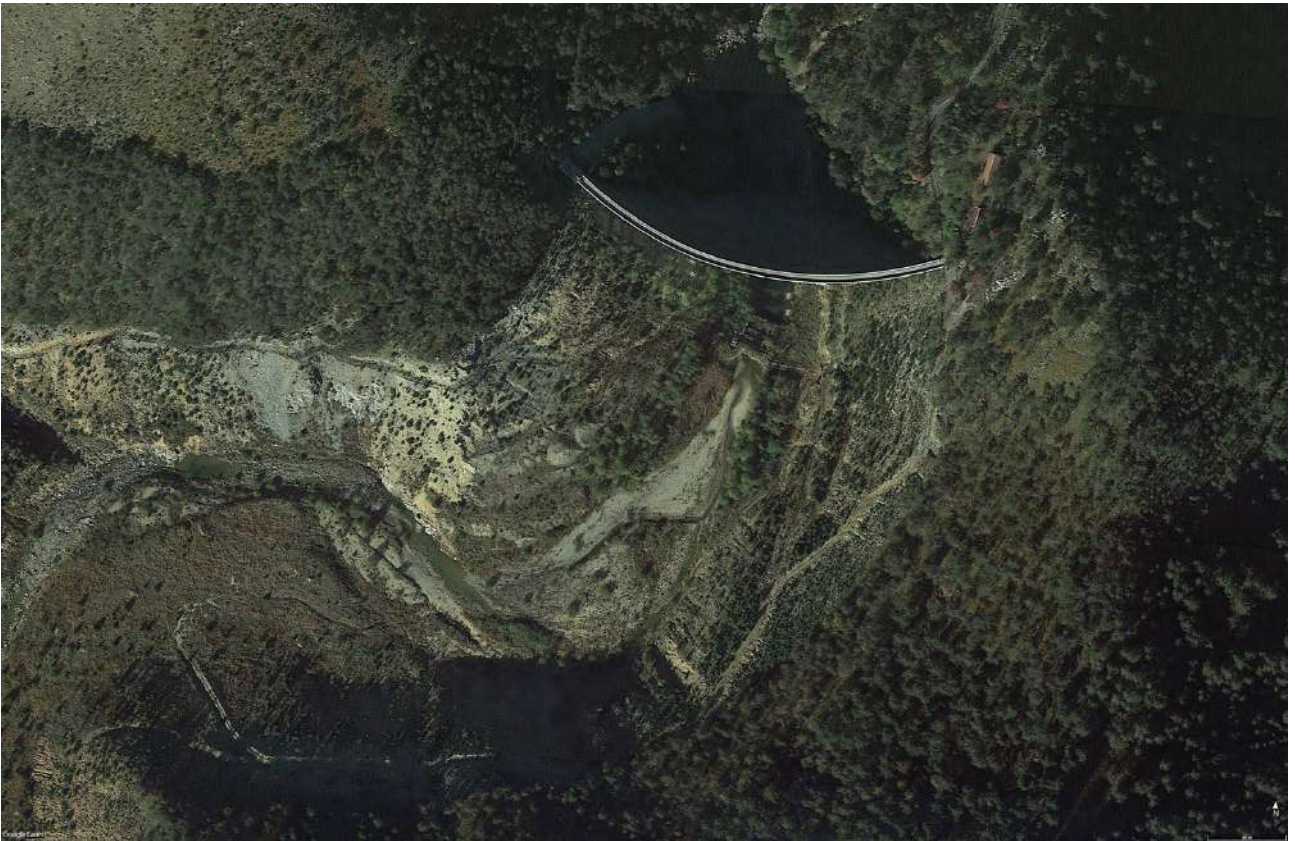
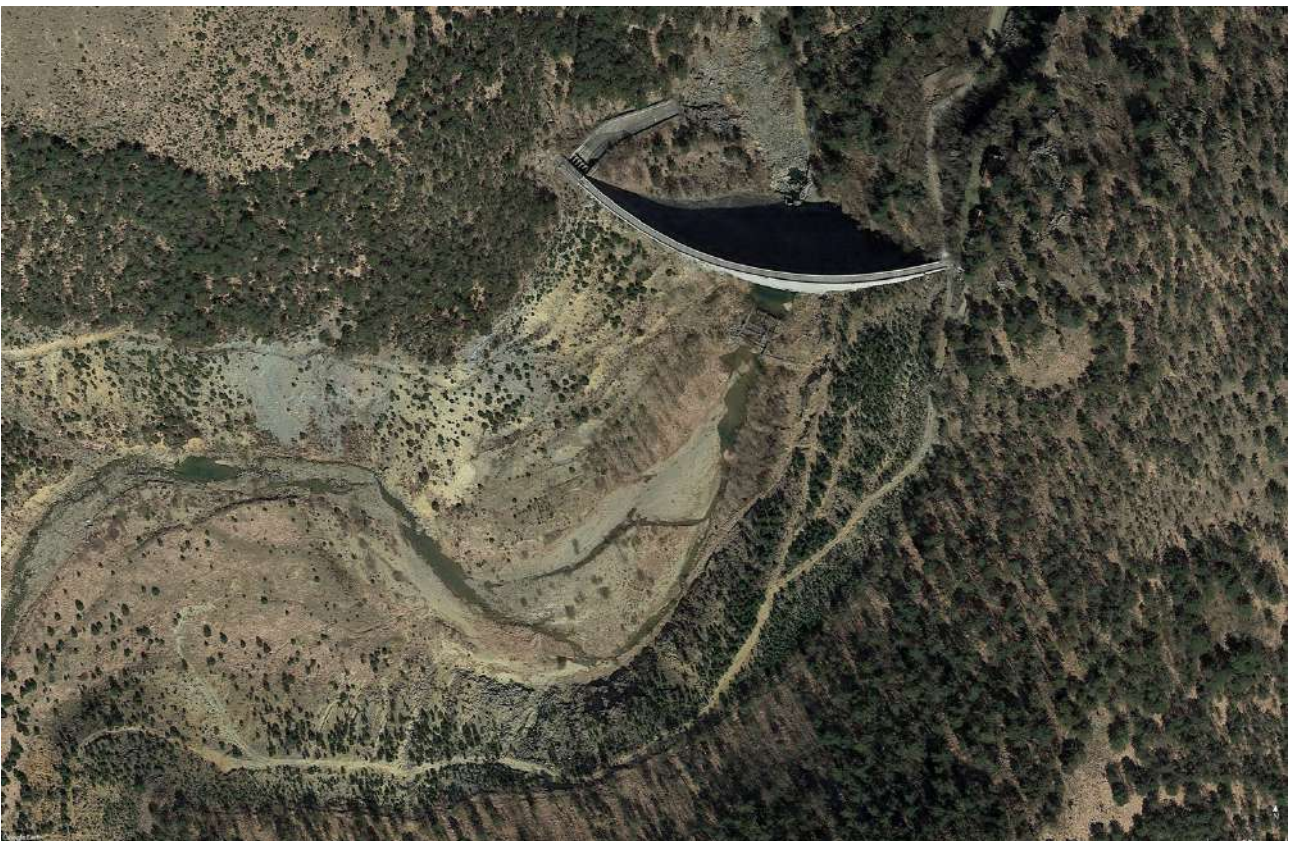
Le successive figure da B.8 a B.14 presentano il dettaglio della zona della diga a della parte di invaso immediatamente prospiciente a questa.
