DISMISSIONE DELLA DIGA DI BUNNARI BASSO E PROGETTAZIONE DELLE OPERE DI SISTEMAZIONE IDRAULICA CONNESSE

RESTAURO DEL MURAGLIONE, DEGLI EDIFICI FILTRI E DEL SIFONE

Relazione descrittiva dello stato di consistenza e degli interventi di
restauro

2020_0275_002_RST_R001_0

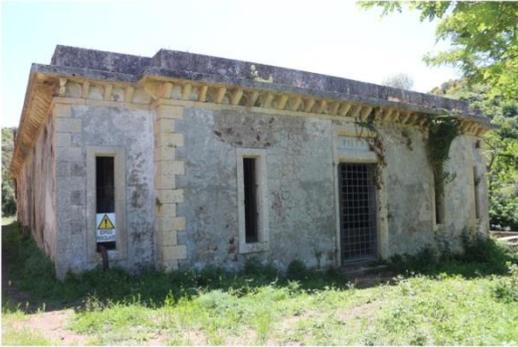
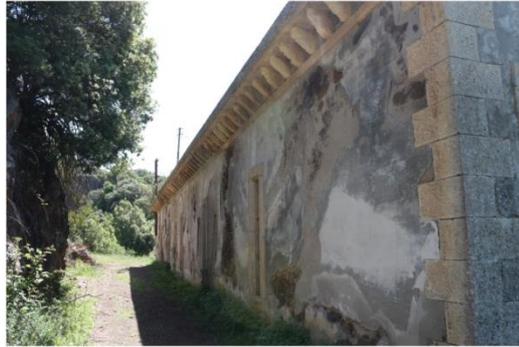
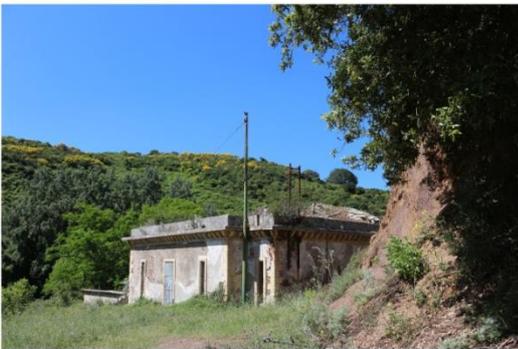
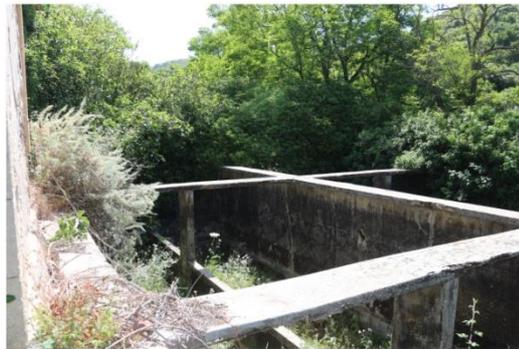
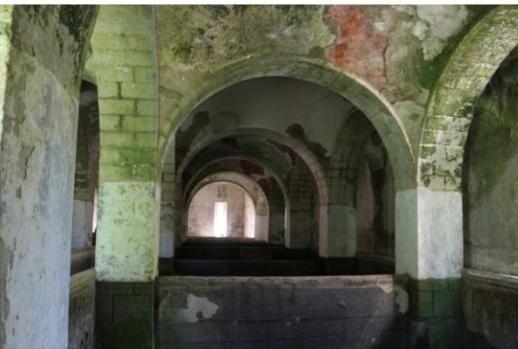
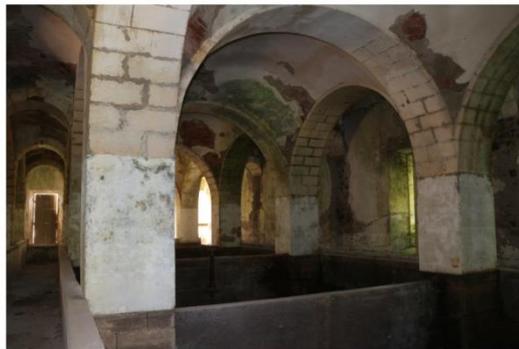
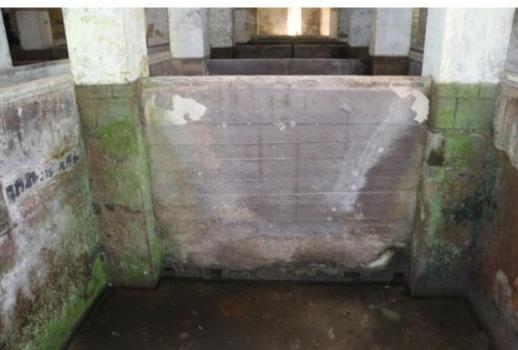
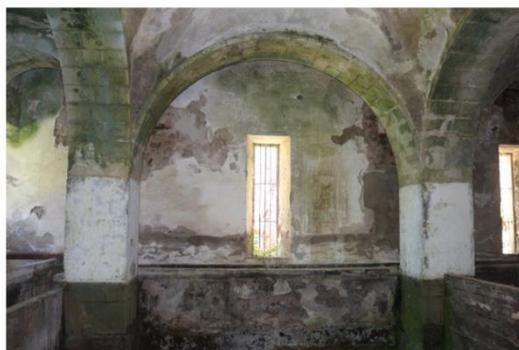
L'edificio filtro

L'edificio filtri è realizzato con muratura portante in trachite e racchiude al suo interno le vasche funzionali al processo di filtraggio delle acque. Nella planimetria del Ferrero le vasche per il filtraggio erano quattro, allo stato attuale sono state suddivise ulteriormente con la creazione di dieci vasche più piccole. I prospetti esterni sono intonacati. La caduta dell'intonaco mostra una muratura realizzata con conci di forma irregolare. Cantonali, stipiti, architravi, mensole e cornicione sono realizzati in pietra calcarea. I principali degradi riscontrabili nelle superfici esterne sono afferenti al degrado degli intonaci, con fenomeni di erosione, distacco e messa in luce del paramento o degli strati inferiori dell'intonaco. Inoltre, da una visione macroscopica degli intonaci, si segnala la presenza di rinzaffi posti in opera con materiali differenti e intonaci a base cementizia. Gli elementi modanati realizzati in tufo presentano fenomeni di erosione e alveolizzazione, specialmente nelle mensole, che hanno causato asportazione di parti significative

dell'elemento originario. L'architrave della porta principale d'ingresso presenta una lesione centrale. Inoltre, è presente vegetazione infestante, abbondante in particolare sul prospetto che si attesta sulle vasche esterne.

I prospetti interni sono quasi interamente intonacati. L'intonaco presenta fenomeni di degrado dovuti alle condizioni microclimatiche interne non ottimali e probabilmente alle infiltrazioni d'acqua in copertura a seguito del crollo degli elementi lignei e del manto. A seguito del crollo di buona parte della copertura le volte sottostanti sono soggette agli agenti atmosferici ed in particolare ad infiltrazioni d'acqua. Le volte sono realizzate in mattoni, mentre gli archi in blocchi di calcarenite. Gli intonaci, oltre a fenomeni di distacco, sono interessati dalla presenza di patine biologiche, fessurazioni e macchie. Anche gli elementi lapidei degli archi sono interessati da presenza di patine biologiche. I fenomeni di dissesto di maggiore entità riguardano le coperture, in buona parte crollate, e la pavimentazione. Lo stato di conservazione generale del manufatto non è buono, in particolare a causa del crollo della copertura che causa il deflusso delle acque sulle murature. Le infiltrazioni d'acqua compromettono la buona coesione degli elementi costruttivi ed in particolare il dilavamento delle malte tra i giunti.

La particolare funzione dell'edificio ha determinato la creazione di cavità necessarie al deflusso delle acque sotto il pavimento. Allo stato attuale taluni elementi di chiusura sono assenti, mostrando le cavità sottostanti. Dove presente la pavimentazione, alcune lastre in calcarenite sono danneggiate e a rischio caduta.

Gli interventi sull'edificio filtri sono finalizzati alla conservazione del manufatto senza alterare la composizione planimetrica. Si interverrà principalmente sul reintegro della copertura, in gran parte crollata, nel rispetto delle forme e delle tecniche costruttive presenti, mediante il reinserimento delle travature lignee e del manto di copertura. Gli interventi sulle superfici riguardano la rimozione degli intonaci a base di malte cementizie e il reintegro con intonaci a base di calce, previa analisi chimico-fisica delle malte presenti. Si procederà con il reintegro degli strati di intonaco nelle porzioni soggette a distacco, previa indagine sulle malte esistenti.

La vegetazione infestante verrà rimossa mediante irrorazione delle superfici con idonei formulati, possibilmente nel periodo di massima fioritura. Le patine biologiche saranno trattate mediante pulitura con strumenti di precisione quali ad esempio le micro sabbiatrici. Gli elementi lapidei, in particolare gli elementi sagomati in calcare, soggetti ad erosione e ad alveolizzazione, saranno trattati con consolidanti. La scelta del consolidante privilegerà formulati inorganici al fine di garantire la ritrattabilità della superficie. Dove mancano degli elementi ricorrenti, quali le mensole, si procederà con il reintegro dell'elemento, semplificandole le geometrie al fine di permettere una leggibilità d'insieme dell'apparato decorativo e garantire la distinguibilità del nuovo elemento rispetto a quelli originari. L'intervento sulle fessure potrà essere posto in opera mediante iniezioni di idonee resine previa analisi e risoluzione dell'eventuale dissesto in atto. Al fine di proteggere gli ambienti interni dagli agenti atmosferici, si prevede la posa di nuovi infissi,

che verranno realizzati con linee semplici e materiali compatibili, nel rispetto della forometria originaria. La fruibilità degli spazi interni sarà garantita mediante la realizzazione di una nuova pavimentazione. Verrà realizzato un impianto elettrico e di illuminazione. Gli spazi interni inoltre potranno ospitare delle piccole esposizioni dedicate alla storia del manufatto e dello sbarramento di Bunnari. Queste potranno essere allestite all'interno delle vasche attraverso elementi rimovibili.

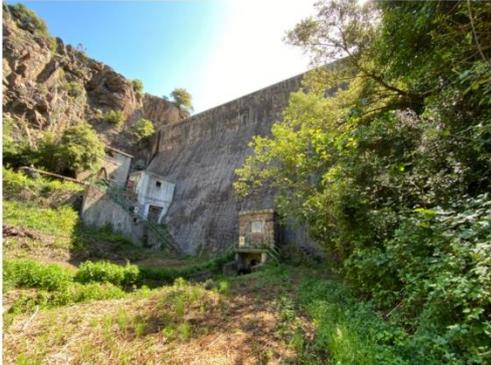
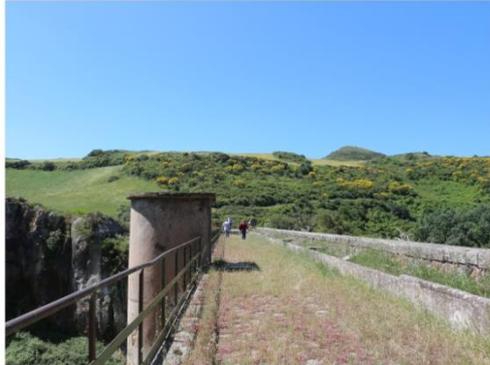
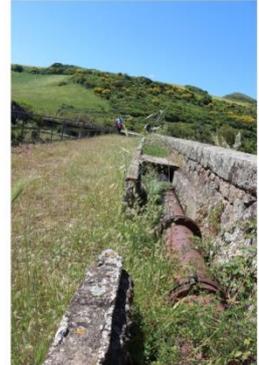
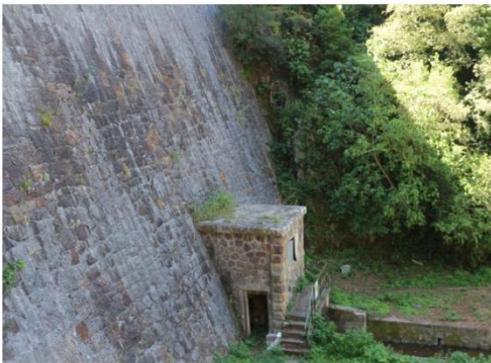
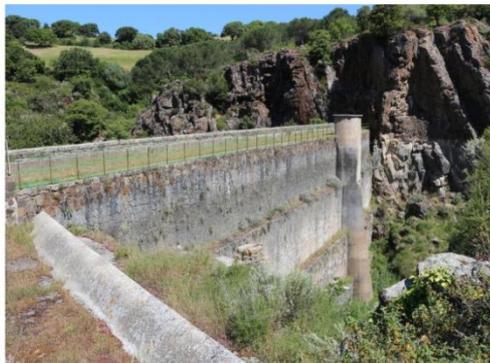
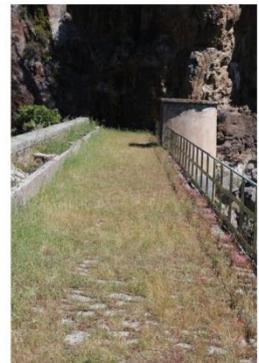
Il corpo diga è realizzato in muratura. Il paramento murario è pietra a vista, tuttavia nel prospetto a valle, si rileva la presenza di uno strato di malta a base cementizia, che ricopre parzialmente i lapidei. In taluni casi si registra l'assenza della malta tra i giunti, favorendo la nascita di vegetazione infestante. I conci sono di forma irregolare e di natura trachitica. Si possono riscontrare principalmente degradi dovuti alla presenza di depositi superficiali e macchie. Addossati al corpo murario sorgono piccoli fabbricati, in destra idraulica e su un livello superiore rispetto al fondo diga, probabilmente sorti a seguito della realizzazione di Bunnari Alto, con finitura ad intonaco. Lo scarico di fondo della diga è alloggiato in un piccolo manufatto, addossato al paramento, e realizzato in muratori con conci di trachite. Il coronamento della diga presenta a valle un parapetto in blocchi di trachite, del quale si trova riscontro nelle carte storiche. A questo è stata addossata una condotta proveniente da Bunnari Alto, alloggiata dentro una struttura in c.a. a sezione rettangolare. La condotta percorre tutto il coronamento della diga per poi calare in corrispondenza degli edifici sopraccitati. Il coronamento, sul prospetto a monte, è realizzato con una ringhiera in ferro, corrosa. Sul medesimo prospetto si erge una torretta circolare, successiva al progetto del Ferrero, che si addossa alla muratura e si estende dalla base della diga sino alla sommità. I fenomeni di degrado riscontrabili sulla torretta sono riferibili al degrado dell'intonaco esterno, con la presenza di distacchi e macchie, che ci danno informazioni sul livello di riempimento della diga, quando questa era in funzione. Il paramento di monte presenta degradi simili al paramento di valle, in particolare si segnala la presenza di vegetazione infestante, macchie dovute all'immersione del paramento durante il periodo di funzione dello sbarramento e assenza di malta tra i lapidei. Il camminamento sulla diga è realizzato in pietra e presenta vegetazione infestante, che cresce rigogliosa tra i giunti di malta.

Nello specifico gli interventi sulle superfici legati al muraglione della diga sono finalizzati alla rimozione della vegetazione infestante tramite trattamento di bonifica effettuato con idonei formulati, alla reintegrazione dei giunti di malta soggetti a degrado della malta tra i lapidei e pulitura dei depositi superficiali e delle macchie. Si prevede inoltre la rimozione dello strato in malta cementizia, presente in alcune parti del paramento. Si ipotizza inoltre la demolizione delle superfetazioni in destra idraulica e della condotta sul coronamento. Al fine di garantire la fruizione in sicurezza del coronamento della diga si procederà alla sostituzione e reintegrazione dei parapetti. Sul coronamento si prevede la rimozione della condotta e del relativo involucro in c.a..

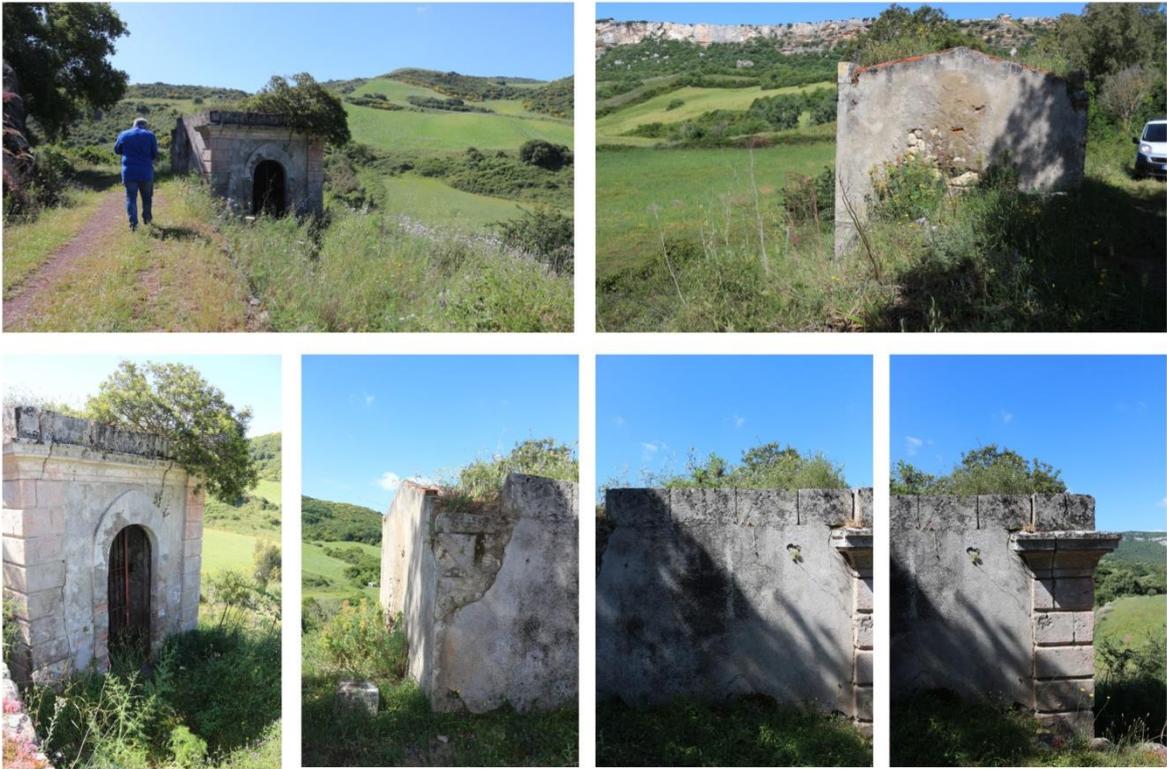
Edificio accesso n.1 Sifone

Il piccolo edificio chiamato nel progetto del Ferrero Accesso n. 1 – Sifone, è realizzato con muratura mista, in prevalenza calcarea, visibile a seguito della caduta dell'intonaco. Lo stato di conservazione dell'edificio non è ottimale: sono presenti fenomeni di dissesto con fessure significative nel prospetto principale. Un arbusto cresce sulla copertura. Gli intonaci sono soggetti a degrado dovuto a sottrazione di materiale, fessurazione, caduta, patine e alterazione cromatica.

Il manufatto d'ingresso – sifone presente un quadro fessurativo più avanzato. Una profonda lesione interessa la porzione di muratura sopra l'ingresso, probabilmente dovuta all'arbusto presente in copertura. Si prevede pertanto la rimozione della vegetazione infestante, con appositi formulati e la risarcitura delle lesioni presenti. Qualora le fessure interessino la muratura sottostante verrà valutato un intervento di cucì e scuci. Si interverrà sugli intonaci degradati o caduti mediante reintegrazione con malta a base di calce avente caratteristiche compatibili. Le parti soggette ad alterazione cromatica verranno trattate mediante reintegrazione dello strato pittorico. Muffe e patine verranno rimosse mediante pulitura con idonee strumentazioni di precisione, quali ad esempio microsabbiatrici.
