<b>ISPECO</b> Ispezioni Controlli S.r.l.	<b>RAPPORTO D'ISPEZIONE</b>	
	<b>ITEM: 60-S-006</b>

<b>Certificato n°</b> VT-002	<b>Redatto da:</b> A. Ruscica	<b>Data rapporto:</b> 22/03/2022
---------------------------------	-------------------------------	----------------------------------

Unità	CENTRALE A CICLO COMBINATO	Tipo Apparecchiatura	VESSEL	Servizio:	ACIDO SOLFORICO
-------	----------------------------	----------------------	--------	-----------	-----------------

Descrizione evento:	ISPEZIONE ESTERNA	Data evento: /	Marzo 2022
Causa Evento:		Piano isp: /	VT

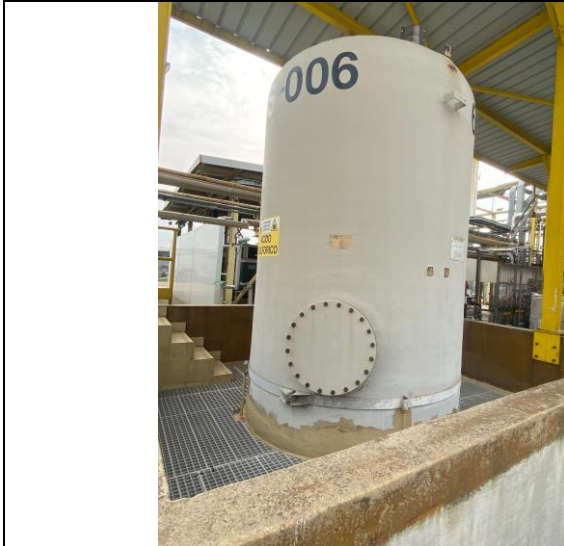
Foto 1

- Dati di progetto non disponibili.
- I muretti in CLS del bacino di contenimento non mostra sfaldamenti o altre anomalie degne di nota ( foto 1).
- I grigliati che costituiscono il piano di calpestio del bacino sono ben posizionati e privi di deformazioni (foto 1).
- La verniciatura che protegge la superficie esterna del vessel si presenta generalmente in discreto stato di conservazione. Si segnala la presenza di dilavamenti e ossidi superficiali nelle aree in corrispondenza dei golfari di sollevamento e la mancata verniciatura sull'area perimetrale del mantello in prossimità del grigliato di calpestio. (foto 2-3)
- Le connessioni saldate al mantello non presentano danneggiamenti o deformazioni strutturali (foto 4)
- L'anello d'irrigidimento posto sulla zona inferiore de vessel è in ordine (foto1-2).
