ISPECO Ispezioni Controlli S.r.l.	RAPPORTO D'ISPEZIONE	
	ITEM: 60-S-003

Unità	CENTRALE A CICLO COMBINATO	Tipo Apparecchiatura	VESSEL	Servizio:	IPOCLORITO SI SODIO
-------	----------------------------	----------------------	--------	-----------	---------------------

Descrizione evento:	ISPEZIONE ESTERNA	Data evento: /	Marzo 2022
Causa Evento:		Piano isp: /	VT

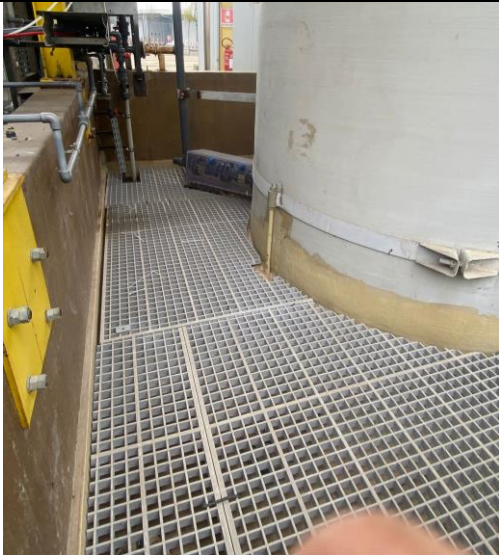
Foto 1

- Dati di progetto non disponibili .
- I muretti in CLS del bacino di contenimento non mostra sfaldamenti o altre anomalie degne di nota (foto 1).
- I grigliati che costituiscono il piano di calpestio del bacino sono ben posizionati e privi di deformazioni (foto 1).
- La verniciatura che protegge la superficie esterna del vessel si presenta generalmente in discreto stato di conservazione. Si segnala la presenza di dilavamenti e ossidi superficiali nelle aree in corrispondenza dei golfari di sollevamento e la mancata verniciatura sull'area perimetrale del mantello in prossimità del grigliato di calpestio. (foto 2-3)
- Le connessioni saldate al mantello non presentano danneggiamenti o deformazioni strutturali (foto 4-5)
- L'anello d'irrigidimento posto sulla zona inferiore de vessel è in ordine (foto1-2).
