APPROFONDIMENTO CANALI CANDIANO E BAIONA,
ADEGUAMENTO BANCHINE OPERATIVE ESISTENTI,
NUOVO TERMINAL IN PENISOLA TRATTAROLI E
RIUTILIZZO MATERIALE ESTRATTO IN ATTUAZIONE
AL P.R.P VIGENTE 2007 - I FASE - PORTO DI RAVENNA

PROGETTO ESECUTIVO

oggetto BANCHINE
BANCHINA A - BUNGE NORD
RELAZIONE SULLE CRITICITÀ - BANCHINA A - BUNGE NORD

codice
1114-E-BAA-GEN-RG-02-0

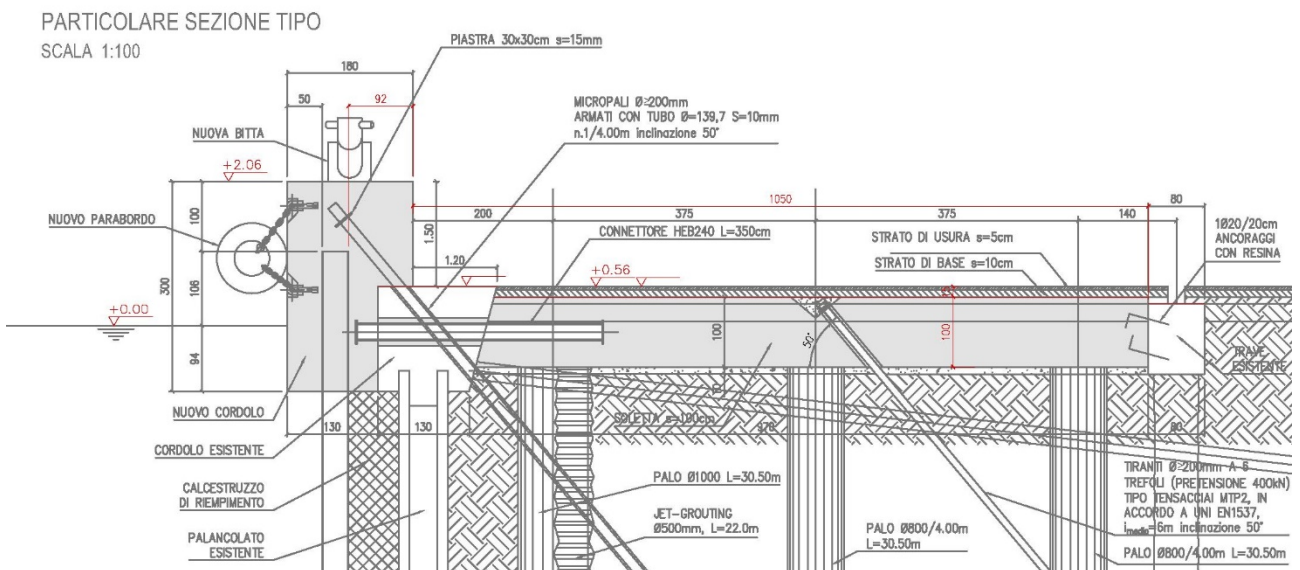
Figura 3 – Bunge Nord – PD As built

Si rilevano importanti discordanze tra le quote altimetriche fornite dagli elaborati di Progetto Definitivo-As Built e quelle rilevate in situ.

Mettendo a confronto la sezione tipo del PD-As Built (cfr. Figura 1), riferita al l.m.m., e quella derivante dal rilievo eseguito (cfr. Figura 2), riferita al caposaldo RGC, si rileva ad esempio una variazione negativa della quota di estradosso della trave di coronamento pari a circa 8cm.

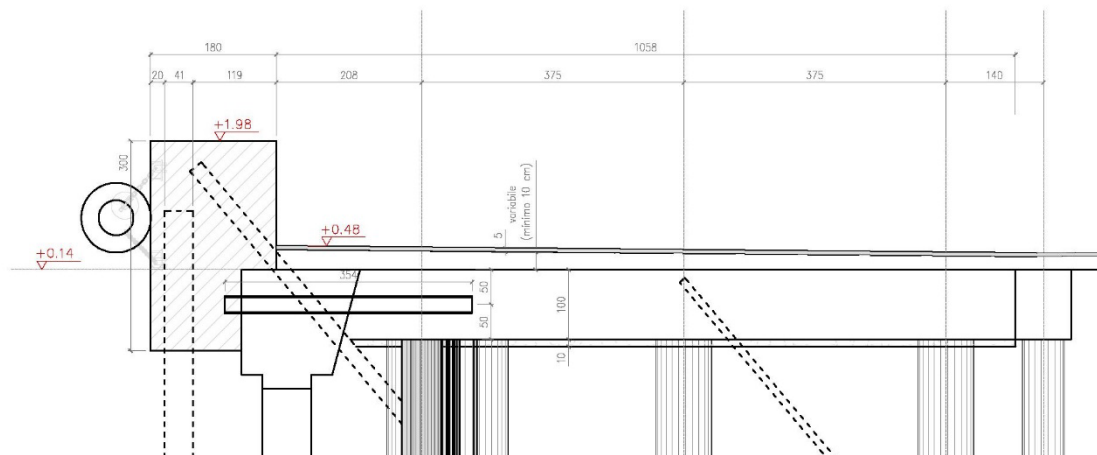
Figura 4 – Bunge Nord – Ricostruzione da rilievo e considerazioni

Inoltre, come si evince dal rilievo eseguito e dalle foto di cantiere, il pacchetto della pavimentazione di banchina presenta una pendenza per il convogliamento delle acque di piattaforma, non segnalata negli elaborati messi a disposizione da ADSP.

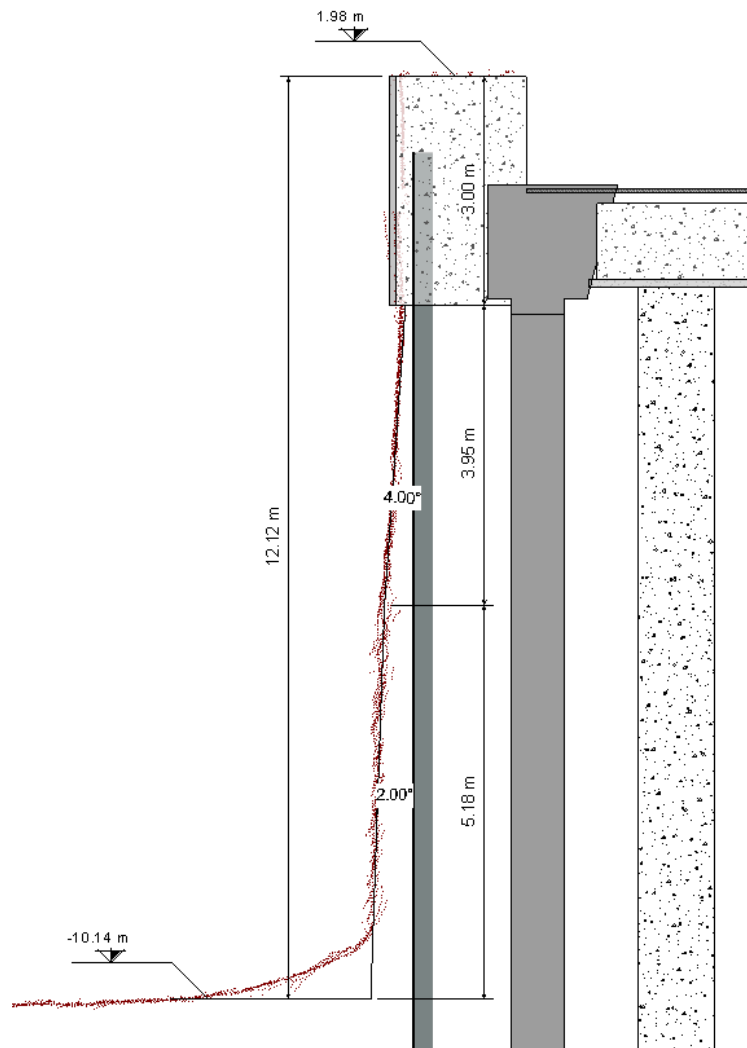
Figura 5 – Bunge Nord – Confronto Nuvola Lidar Multibeam – palancolato PD-As built

Sulla base del rilievo Multibeam eseguito sul palancolato, infine, si riscontra una inclinazione dello stesso, rispetto all'asse verticale di circa 2° che potrebbe comportare significative variazioni nello stato tensionale delle opere di progetto.

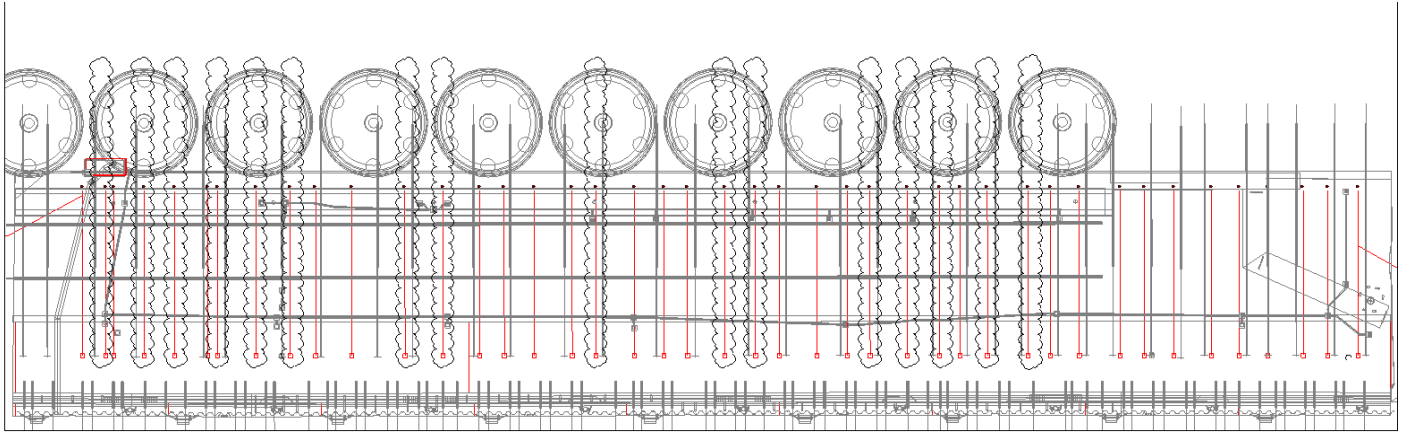
Figura 6 – Bunge Nord – Pianta dei 16 micropali di progetto collimanti con le fondazioni

1. intersezioni tiranti auto-perforanti (dimensioni secondo PD-As-built) con fondazioni silos (rispetto il rilievo "nuvola di punti" ed ipotizzando una profondità di circa 30 metri dal pc)

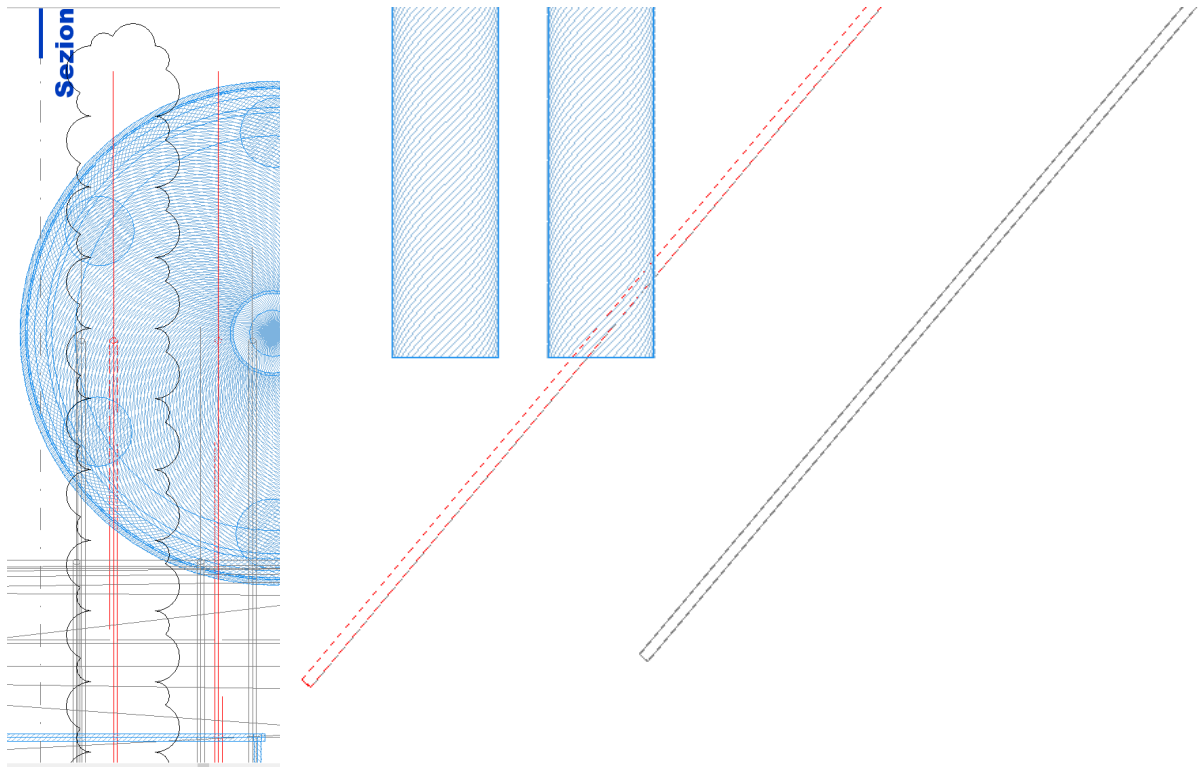
Figura 7 – Bunge Nord – Intersezione micropali - fondazione silos esistente

Dettaglio di intersezione tiranti auto-perforanti con pali di fondazione Silos (ipotizzati a 30 ml. rispetto al pc)

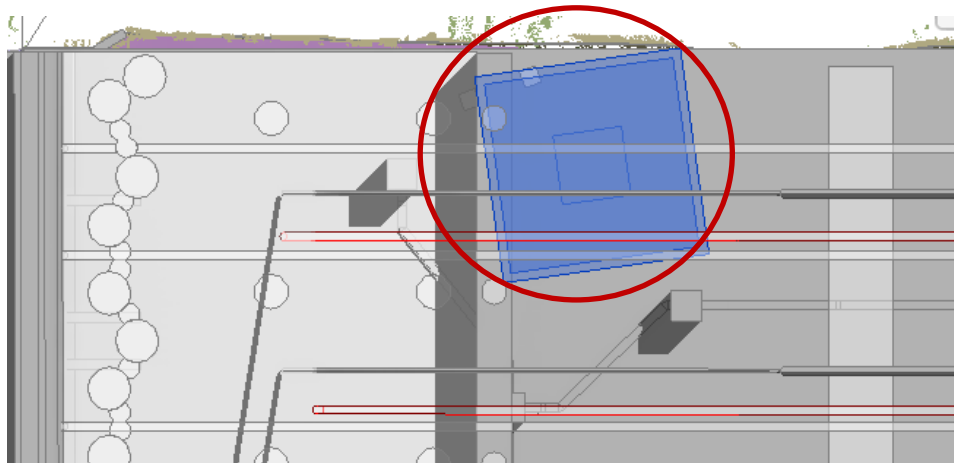
Figura 8 – Bunge Nord – Vista dal basso Torre Faro

2. Si sottolinea una possibile interferenza con la fondazione delle torri faro presenti sul piazzale.

Si ritiene che la fondazione sia del tipo superficiale.

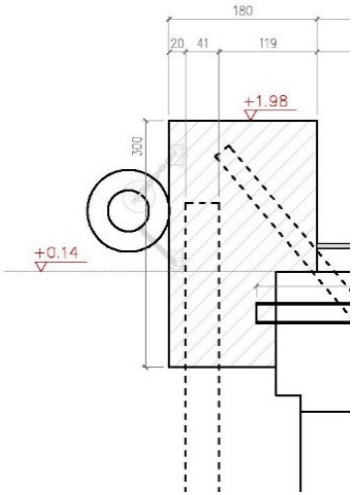
<p>Nel rilievo Lidar la posizione e il passo risulta essere diversa da PD As-built</p>	<p>Le tavole "Pd As-built" ricevute non sono aggiornate rispetto al rilievo di cantiere</p>	<p>Il palancolato nello stato di fatto risulta spostato ad una distanza dal filo interno della trave di 119 cm, l'andamento orizzontale segue la trave di coronamento. Si tiene in considerazione di tale spostamento nelle verifiche strutturali</p>
<p>Posizione trave di coronamento, solettone e trave (a 10.50 ml filo interno)</p>

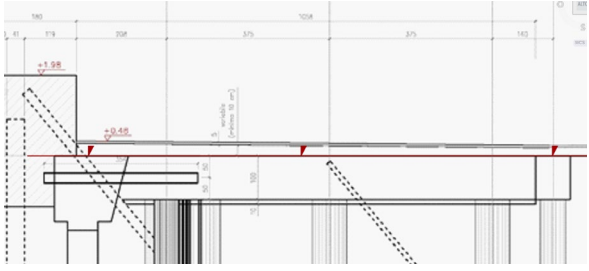
<p>I tre elementi strutturali risultano su 3 quote differenti</p>	<p>Per scopi di semplicità esecutiva i 3 elementi siano posti alla medesima quota per una questione di di livellamento del getto</p>	<p>La quota dei 3 elementi è posta 0.139 cm rispetto al l.m.m</p>
<p>Bitte, Parabordi, Scalette</p>

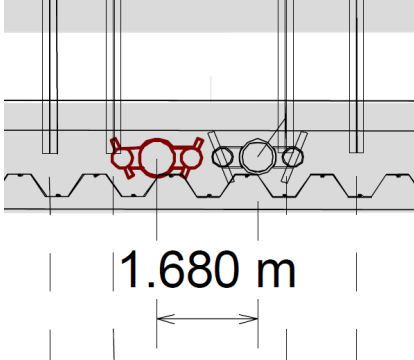
<p>Questi elementi sono stati battuti e differiscono rispetto agli elaborati "PD As-built"</p>	<p>/</p>	<p>/</p>

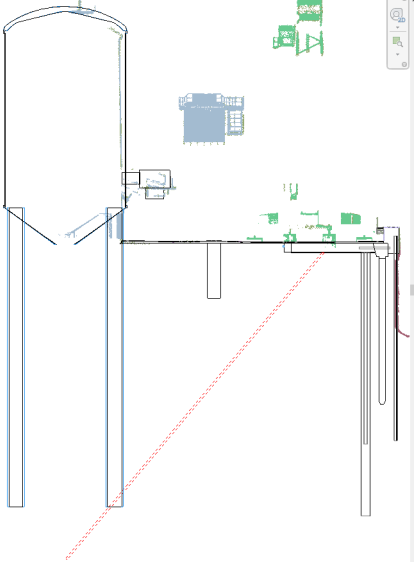
<p>Le fondazioni dei silos sono state ipotizzate a 30 ml rispetto al pc</p>	<p>/</p>	<p>Si ipotizza un eventuale spostamento degli elementi di progetto</p>
<p>Predisposizione tiranti</p> <p>PREDISPOSIZIONE TIRANTE INTEGRATIVO SEZIONE SCALA 1:10</p>

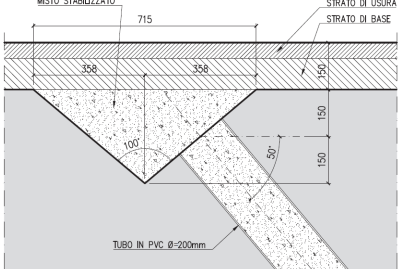
<p>Assenza di predisposizione di inserimento dei nuovi tiranti di progetto</p>	<p>/</p>	<p></p>
<p>Tipologia fondazione "Torre Faro"</p>	<p>Non è chiaro la tipologia di fondazione della Torre Faro, probabilmente tipologia fondazione superficiale. Possibile interferenza con nuovi tiranti di progetto</p>	<p>/</p>	<p>Modificare la posizione degli elementi di progetto</p>

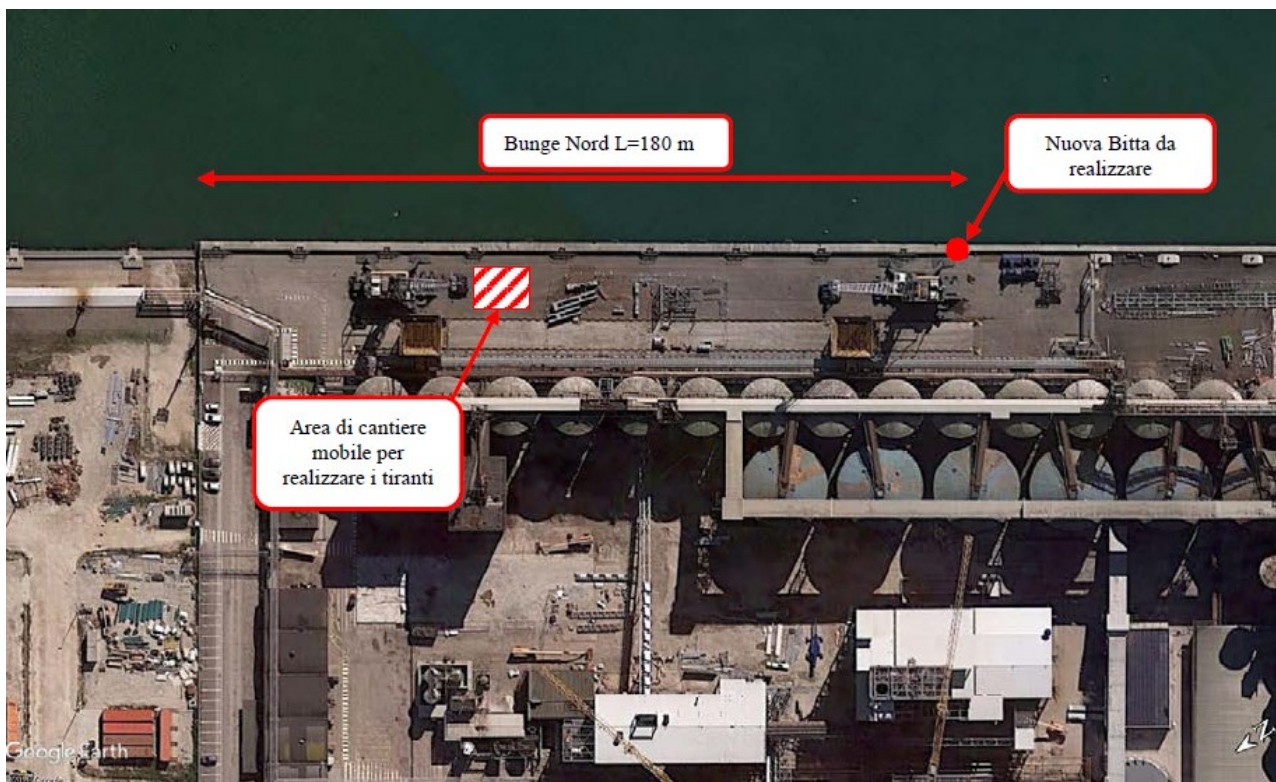
Figura 10 – Bunge Nord – Area di cantiere

Da PD occorre inserire una nuova bitta all'interfaccia con la banchina Bunge Nord per la quale a progetto non è previsto alcun dettaglio. Tale bitta dovrebbe intestarsi sul coronamento esistente con criticità nell'installazione dei tirafondi.

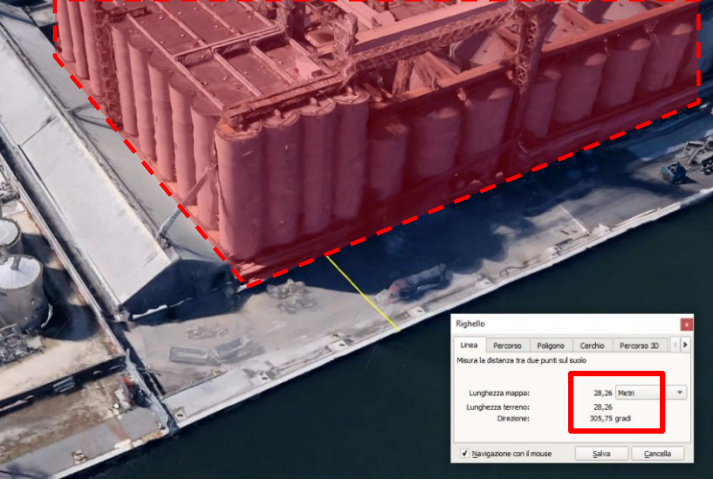
Criticità riscontrate	Interventi risolutivi proposti
STRUTTURE (S)	
<p>1-S Probabile interferenza dei tiranti di progetto con le sottofondazioni (anche profonde) dei Silos esistenti collocati a circa 29 m da filo banchina.</p>

<p>Utilizzo di tirante auto perforante con bulbo, avente inclinazione elevata. Previsto tirante più rigido e di lunghezza inferiore al fine di ridurre le interferenze (40 m)</p>
<p>2-S Mancato riscontro delle geometrie riportate negli elaborati "as built" con quanto rilevato in sito:</p> <ul style="list-style-type: none"> -differente quota di banchina; -differente posizione della trave di coronamento; -differente e ridotto ammassamento del palancolato nella trave di coronamento; -differente collocazione di bitte, parabordi e scalette.
