APPROFONDIMENTO CANALI CANDIANO E BAIONA,
ADEGUAMENTO BANCHINE OPERATIVE ESISTENTI,
NUOVO TERMINAL IN PENISOLA TRATTAROLI E
RIUTILIZZO MATERIALE ESTRATTO IN ATTUAZIONE
AL P.R.P VIGENTE 2007 - I FASE - PORTO DI RAVENNA

PROGETTO ESECUTIVO

oggetto BANCHINE
BANCHINA B - BUNGE SUD
RELAZIONE SULLE CRITICITÀ - BANCHINA B - BUNGE SUD

codice
1114-E-BAB-GEN-RG-02-0

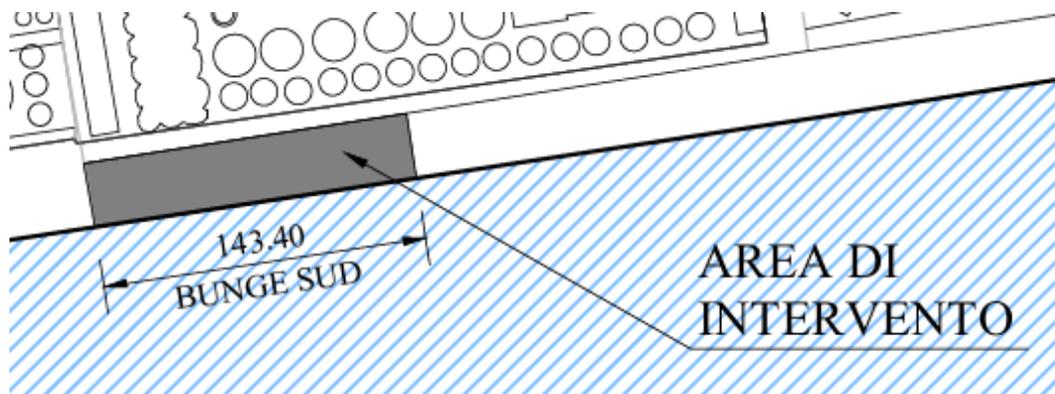
Figura 1 • 1114.STR.04B.01 - Planimetria di inquadramento_Rev.2

1. Il limite di cantiere stabilito dai punti battuti dagli elaborati forniti di rilievo ha una lunghezza pari a 144,93 m, a differenza di quanto espresso nel PD fornito dalla Autorità Portuale nei documenti 1114.STR.04B.01 - Planimetria di inquadramento_Rev.2, 1114.STR.04B.02 - Stato Attuale Planimetria e Sezioni_Rev.2 e 1114.STR.04B.03 - Planimetria di intervento_Rev.2 che rilevano una lunghezza della banchina di Bunge Sud (Cantiere B) pari a 143,40 m.

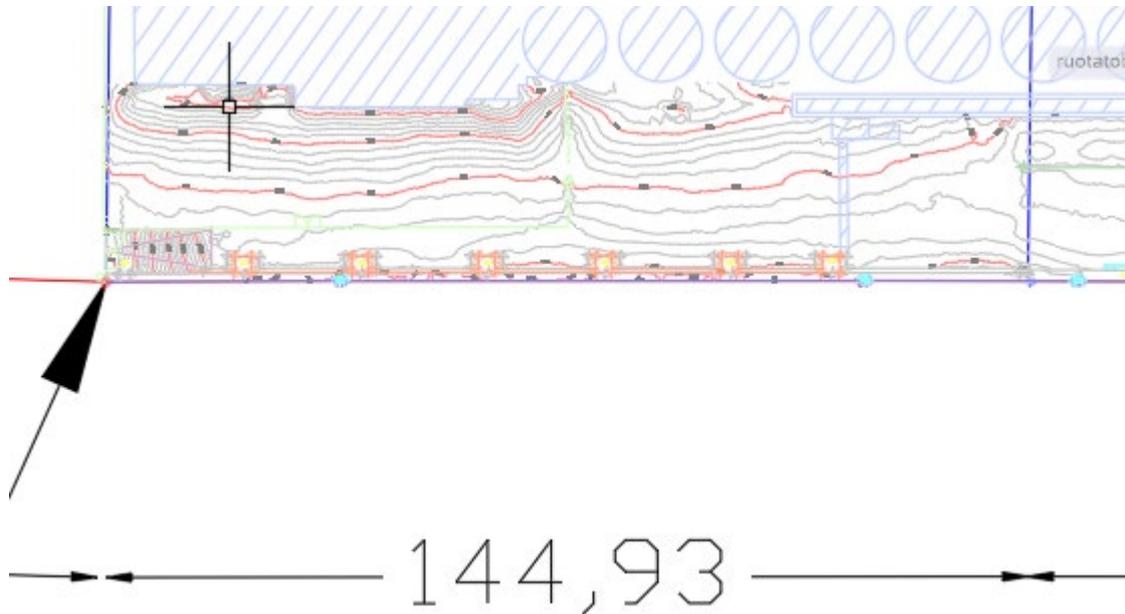
Figura 2 Topografia BUNGE rev02 3D

Questa differenza di 1,50 m ha generato problemi nello stabilire la posizione effettiva dei tiranti dello stato di fatto, poiché risultavano errati anche gli interassi dei tiranti forniti nel PD. Non essendo possibile visualizzare la posizione delle teste dei tiranti dalle nuvole di punti fornite, per mancanza di contrasto cromatico tra la teste dei tiranti e la trave di coronamento, si è preso come riferimento il *Sonar*. Dal fotoraddrizzamento superiore della banchina è possibile individuare la testa dei tiranti e si è dedotta la posizione dei tiranti dello stato di fatto, scalando rispetto alle bitte l'immagine fornita.

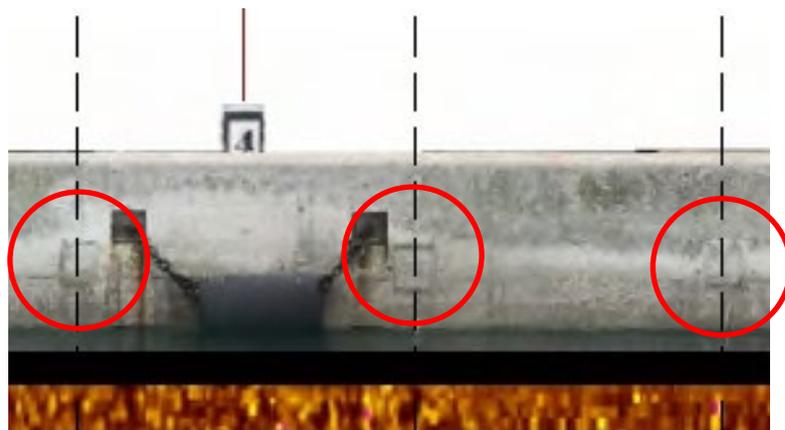
Figura 3 teste dei tiranti visibili da Sonar

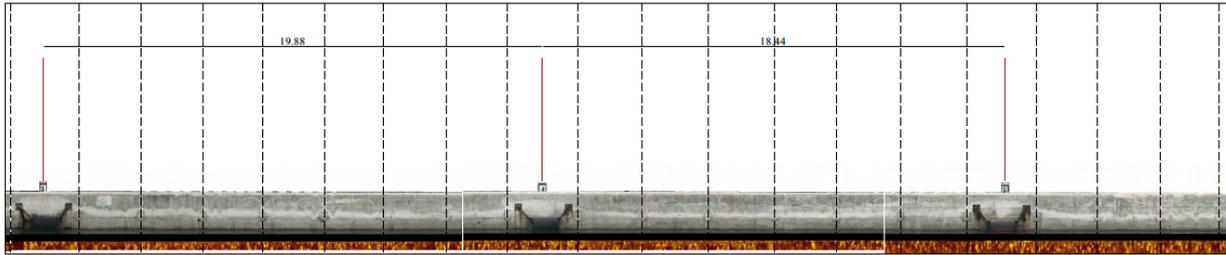
Figura 4 Metoda seguito per posizionamento tiranti stato di fatto (esempio spezzone bitta 3-4-5)

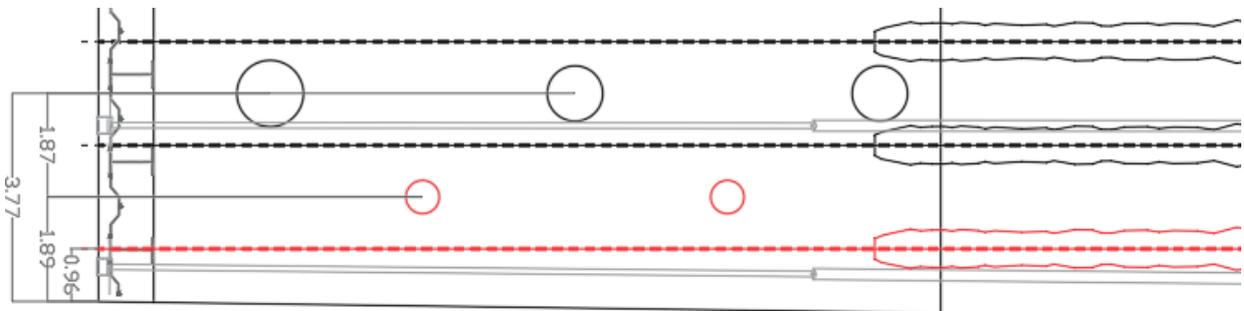
La differenza tra i limiti di cantiere desunti dal rilievo e dalla planimetria del PD ha presupposto l'introduzione nel progetto esecutivo di un'ulteriore fila di pali di minor diametro e di un tirante, come mostrato nell'immagine sottostante. Queste aggiunte sono eseguite verso il cantiere Bunge Nord: i nuovi pali sono a una distanza rispetto al filo banchina adiacente di 1,89 m, mentre il tirante aggiunto a 0,96 m.

Figura 5 In rosso sono segnati i pali ed il tirante aggiuntivi.

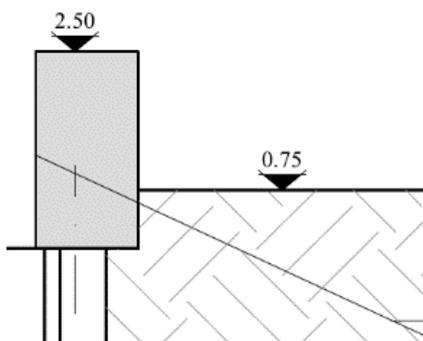
- La quota dello stato di fatto della trave rilevata dai disegni del PD e dalla 1114.STR.04B.A - *Relazione dei calcoli geotecnici e strutturali_Rev.2*, si evidenzia che è stabilita a 2,50 m l.m.m. Dagli elaborati di rilievo e dalla nuvola di punti *Terreno da Mesh* che è stata fornita si trova a +1,98 m rispetto alla rete geodetica (+1,94 l.m.m.).

Figura 6 quota trave +2,50 m l.m.m. da PD 1114.STR.04B.02 - Stato Attuale Planimetria e Sezioni_Rev.2

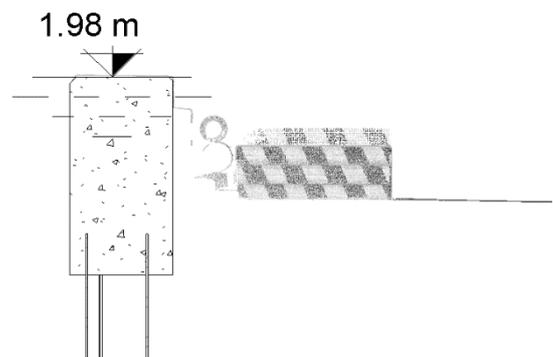
Figura 7 quota trave +1,98 m rete geodetica-nuvola di punti Terreno da Mesh.

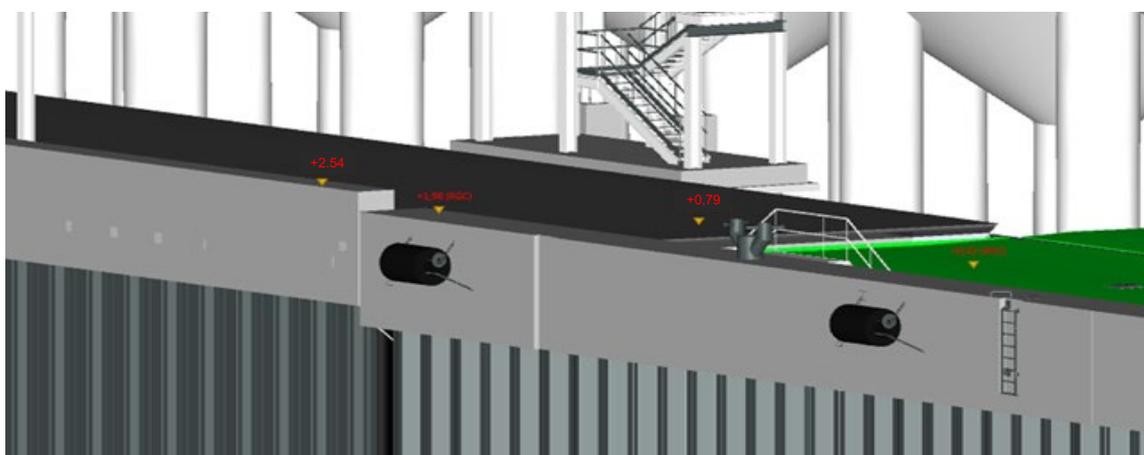
Nell'immagine seguente è visibile l'incongruenza che si genera tra le quote delle due banchine Bunge Sud e Bunge Nord, che a seguito della progettazione esecutiva della prima, hanno una quota di calpestio e una quota della trave di banchina differente:

- +0.48 m e +0.79 m in corrispondenza della quota più alta in prossimità della trave
- +2.54 m e +1.98 m per la quota della trave di banchina. (le quote qui presenti sono sempre da considerare sul livello rete geodetica +0.00 m)

Figura 8 Confine Bunge Sud quote progetto esecutivo - Bunge Nord esistente

Questo comporta un eventuale raccordo delle pavimentazioni tra le due banchine o un abbassamento della quota di progetto di Bunge Sud, rispetto a quanto previsto nel progetto definitivo.

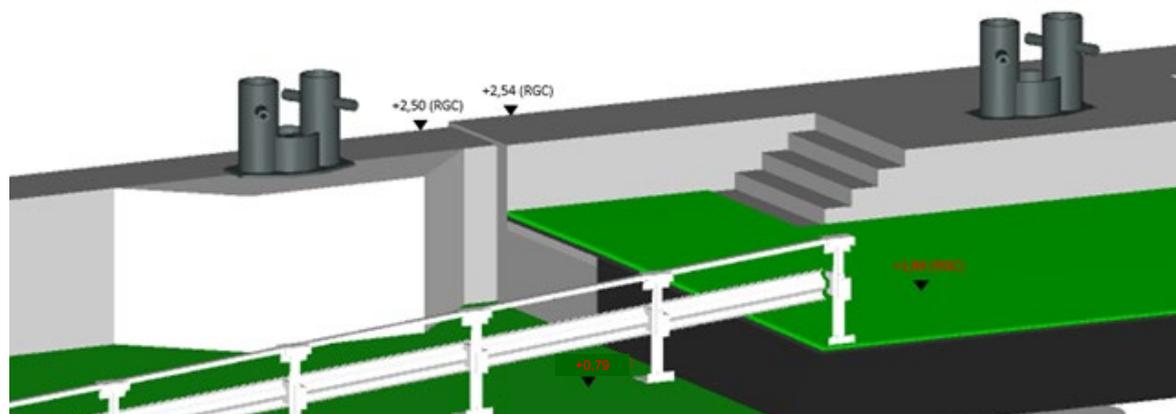
La stessa problematica si riversa anche nelle quote di calpestio tra Bunge Sud e Alma: attualmente è presente nello stato di fatto una rampa di collegamento, che da progetto definitivo invece non è stata considerata e computata.

Figura 9 Confine Bunge Sud e Alma

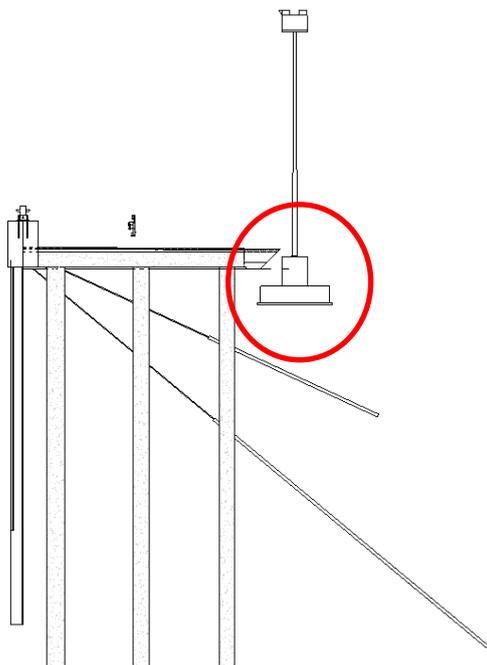
La presenza della Torre fare in confine con il cantiere Alma, potrebbe generare delle interferenze con i tiranti di progetto o con i pali di fondazione, poiché non si hanno documentazioni sulle dimensioni e sulla profondità della fondazione della torre faro.

Figura 10 Possibile interferenza con fondazione torre faro.

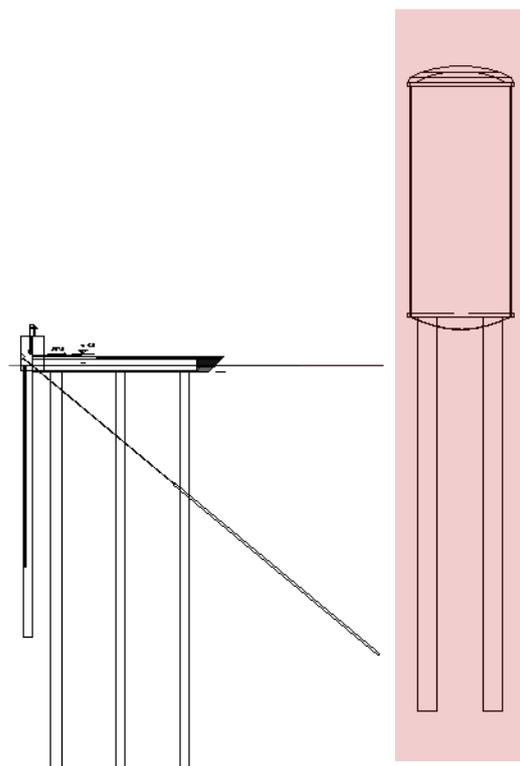
Stessa interferenza può verificarsi con le fondazioni dei Silos presenti su tutta la banchina Bunge, di cui non si hanno documentazioni sulla profondità delle fondazioni delle due tipologie di silos presenti.

Figura 11 Possibile interferenza con fondazioni silos.

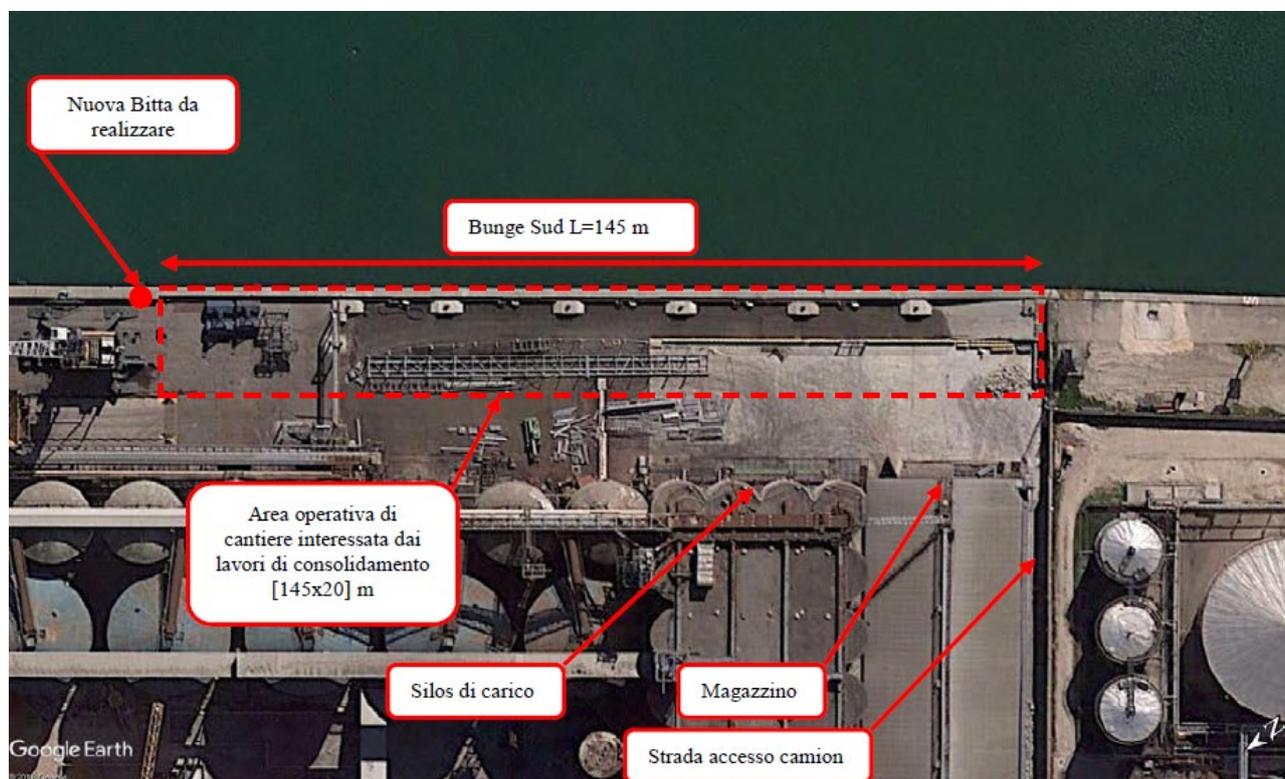
1. Le dimensioni dell'area di cantiere non risultano compatibili con le attività di stoccaggio dei materiali di risulta provenienti dalla trivellazione dei pali di progetto. Tale aspetto è inoltre condizionato dai tempi di essiccazione del materiale saturo trivellato sotto falda, che necessita di particolari adempimenti operativi per essere trasportato con presenza di acqua.
2. Le dimensioni dell'area di cantiere non risultano compatibili con lo stoccaggio delle forniture necessarie alla realizzazione delle opere di progetto (gabbie armatura pali, elementi costituenti la parete combinata, etc.);

Figura 12 – Banchina Bunge Sud – area di cantiere prevista nel PD

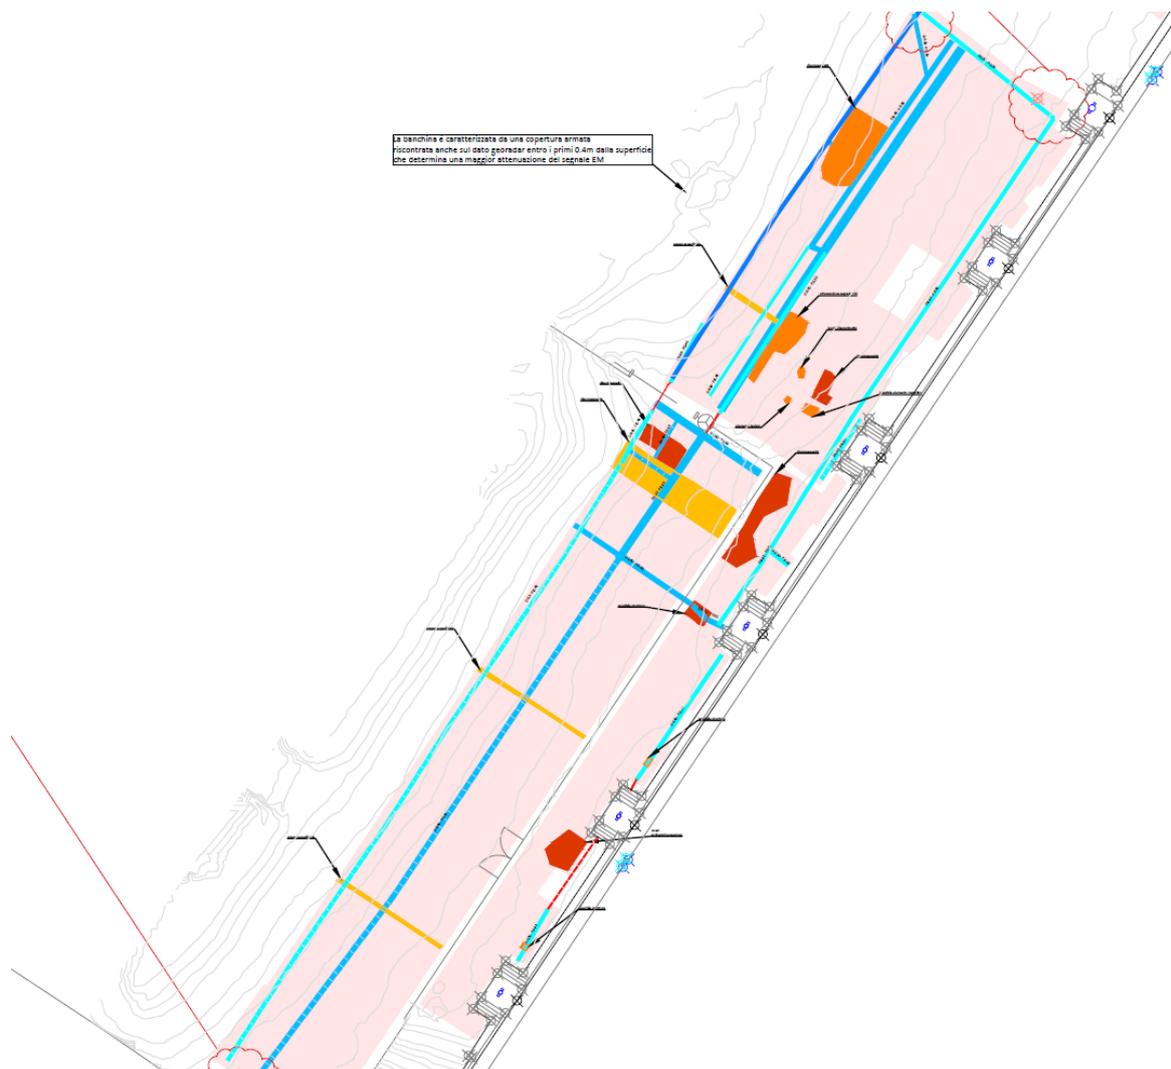
Osservando il manto di usura della banchina, non è stata individuata alcuna rete di raccolta posizionata all'interno dell'area di intervento, in quanto non sono state individuate delle caditoie di accesso alla rete. Tuttavia, l'analisi eseguita con Georadar mostra che sono presenti delle discontinuità longitudinali lungo l'area analizzata; queste potrebbero altresì identificare delle componenti strutturali contenute all'interno del solettone in calcestruzzo. Inoltre, è stata identificata, in prossimità della trave di coronamento, quella che potrebbe essere una predisposizione per un cavidotto, riservato ai servizi di banchina (Figura 14).

Figura 14 – Risultati Georadar3D GPR per la banchina Bunge Sud

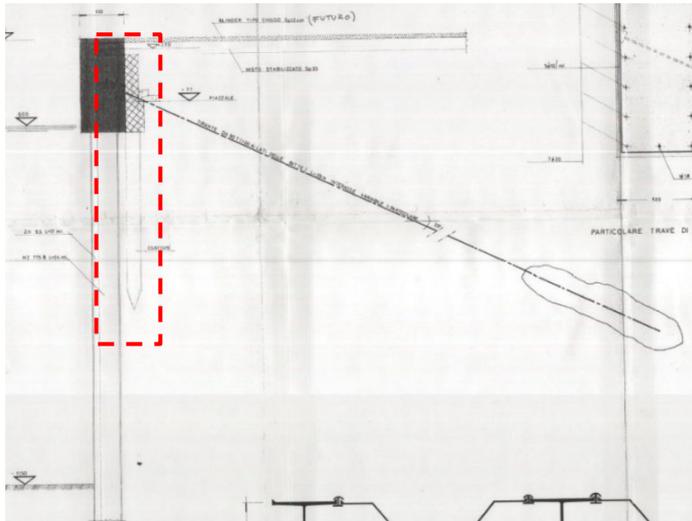
Criticità riscontrate	Interventi risolutivi proposti
STRUTTURE (S)		
1-S	Palificata a tergo della palancola esistente, non presente negli elaborati grafici progettuali a base di gara

Ottimizzazione dell'interasse e del posizionamento della palificata in modo da considerare: <ul style="list-style-type: none"> la palificata esistente evidenziata nelle criticità, a seguito del recepimento delle informazioni necessarie. I tiranti esistenti, in modo da non prevedere un taglio degli stessi. Con questo sistema non si influisce sulla struttura esistente (nel progetto a base di gara i tiranti interferenti vengono tagliati, imponendo comunque l'operatività di almeno i 3/4 degli ancoraggi presenti).
2-S	Probabile interferenza dei tiranti di progetto con le sottofondazioni (anche profonde) dei Silos esistenti collocati a circa 29 m da filo banchina.	Utilizzo di tirante autoperforante con bulbo in jet grouting, avente maggiore inclinazione.
