APPROFONDIMENTO CANALI CANDIANO E BAIONA,
ADEGUAMENTO BANCHINE OPERATIVE ESISTENTI,
NUOVO TERMINAL IN PENISOLA TRATTAROLI E
RIUTILIZZO MATERIALE ESTRATTO IN ATTUAZIONE
AL P.R.P VIGENTE 2007 - I FASE - PORTO DI RAVENNA

PROGETTO ESECUTIVO

oggetto BANCHINE
BANCHINA D - TRATTAROLI NORD
RELAZIONE SULLE CRITICITÀ - BANCHINA D - CEMENTILCE (TRATTAROLI NORD)

codice
1114-E-BAD-GEN-RG-02-0

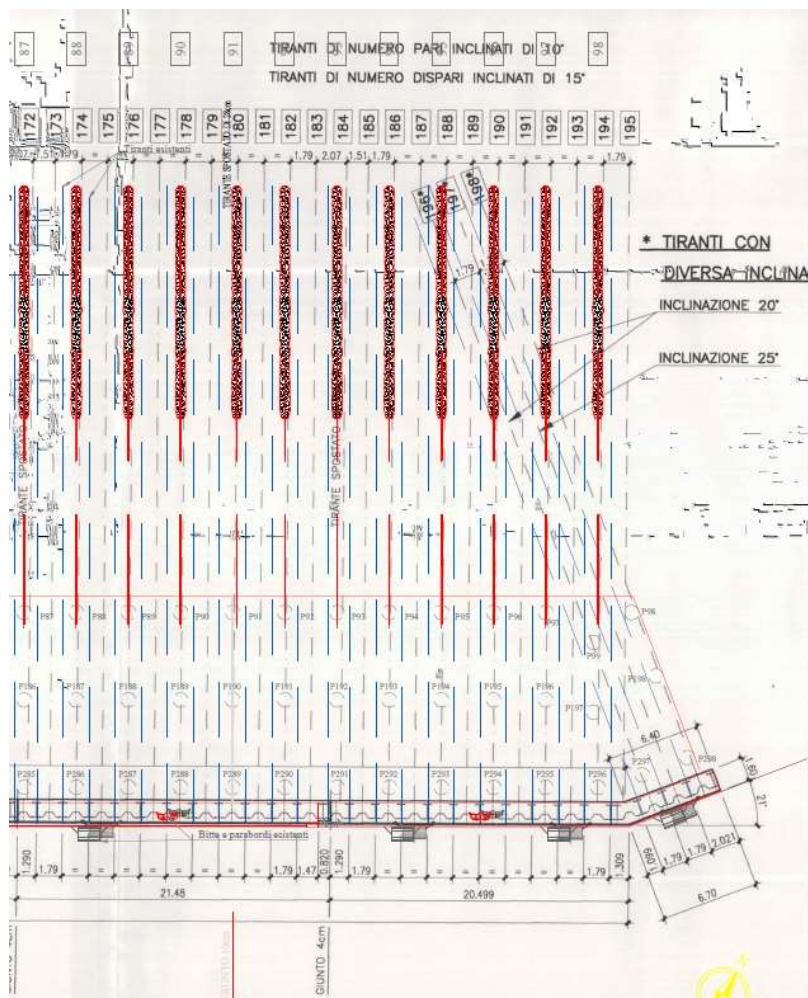
Figura 1 Sovrapposizione delle tavole:

Sovrapponendo i due elaborati è emerso che nella planimetria dello stato attuale i tiranti risultano posizionati in corrispondenza del palancolato AZ mentre nella planimetria di intervento, i tiranti esistenti (riportati di colore blu nella figura 1) risultano in corrispondenza del palancolato HZ.

- 1114.STR.07.02 - Stato Attuale Planimetria e Sezioni_Rev.2 (immagine d'epoca)
- 1114.STR.07.03 - Planimetria di intervento_Rev.2. (in colore blu si rappresentato i tiranti esistenti e in colore rosso i tiranti di proaetto)

Pertanto, nella costruzione dello stato di fatto, i tiranti esistenti sono stati posizionati sulla base della planimetria della tavola del PD 1114.STR.07.02 - Stato Attuale Planimetria e Sezioni_Rev.2, con allineamento al palancolato AZ in coerenza con il lidar multibeam.

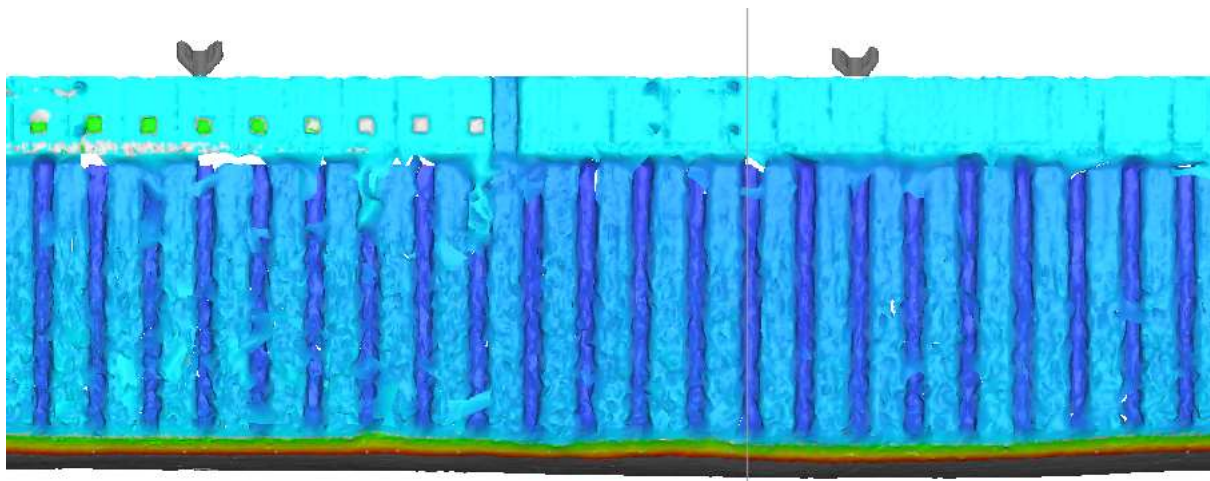
Figura 2 Rilievo lidar multibeam

Dall'analisi del rilievo effettuato mediante lidar + multibeam risulta evidente il posizionamento dei tiranti in corrispondenza del palancolato AZ, che quindi trova una coerenza con la planimetria dello stato di fatto del PD.

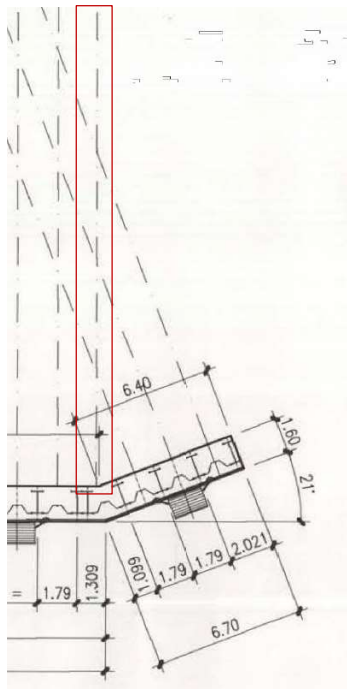
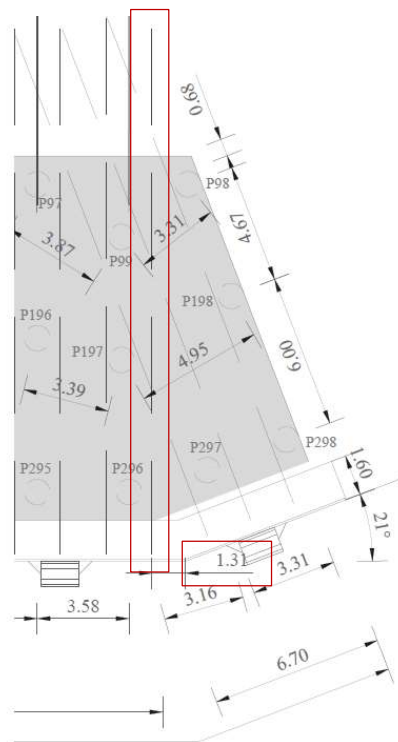
Figura 3 Posizione tirante numero 195 - 1114.STR.07.02 - Stato Attuale Planimetria e Sezioni_Rev.2.

Figura 4 Posizione tirante numero 195 - 1114.STR.07.03 - Planimetria di intervento_Rev2

Nelle immagini si mettono a confronto la posizione del tirante esistente numero 195 che risulta differente nei due elaborati del PD. Nella foto si evidenzia la posizione della testata del tirante in prossimità del punto battuto P3.

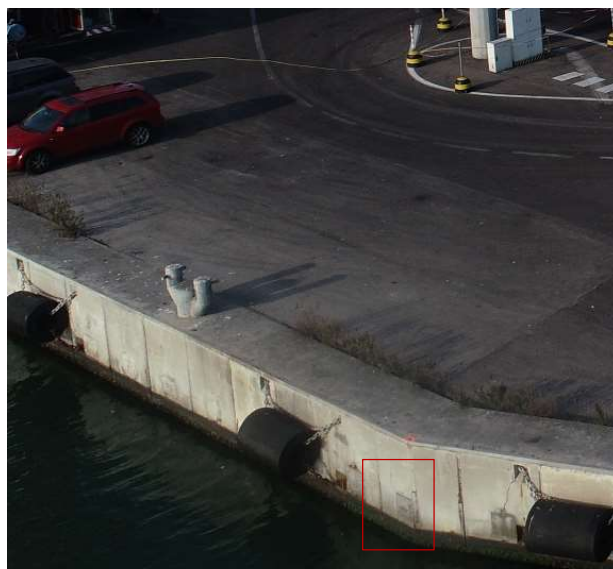
Figura 3 Immagine banchina e tirante in prossimità del punto battuto P3

Anche in questo caso la planimetria 1114.STR.07.02 - Stato Attuale Planimetria e Sezioni_Rev.2 risulta essere coerente con il rilievo fotografico.

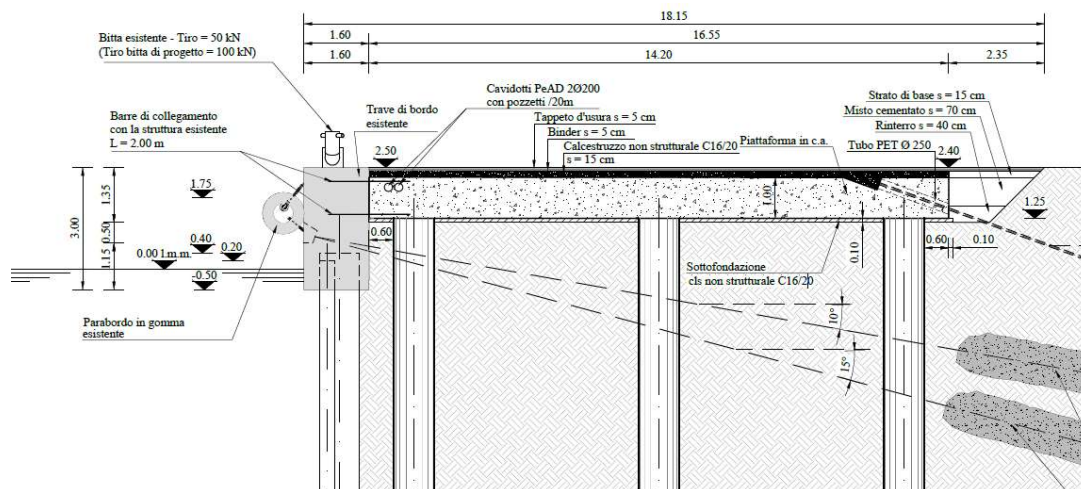
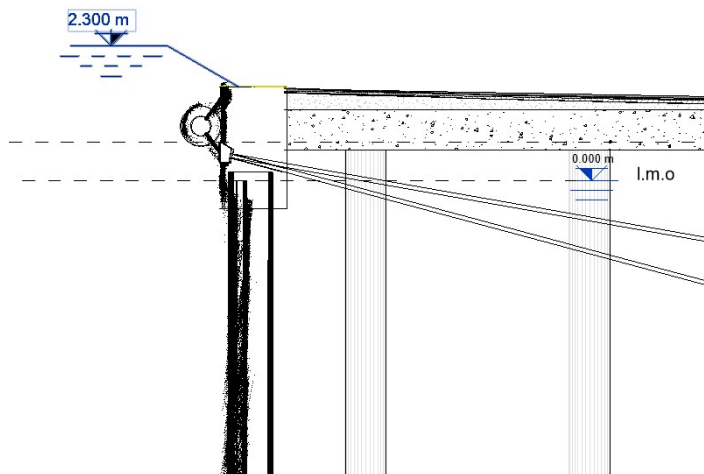
Nel progetto definitivo si riporta la trave di coronamento ad una quota +2,50 l.m.m mentre secondo il rilievo della nuvola di punti la quota è pari a +2,30 metri l.m.m.

Figura 4 Progetto definitivo - 1114.STR.07.04 - Sezione tipologica corrente e particolari costruttivi_Rev.2

Figura 5 ricostruzione della banchina sulla base del rilievo e della nuvola di punti

Pertanto, è stato necessario ridefinire le quote progettuali sulla base del rilievo effettuato.

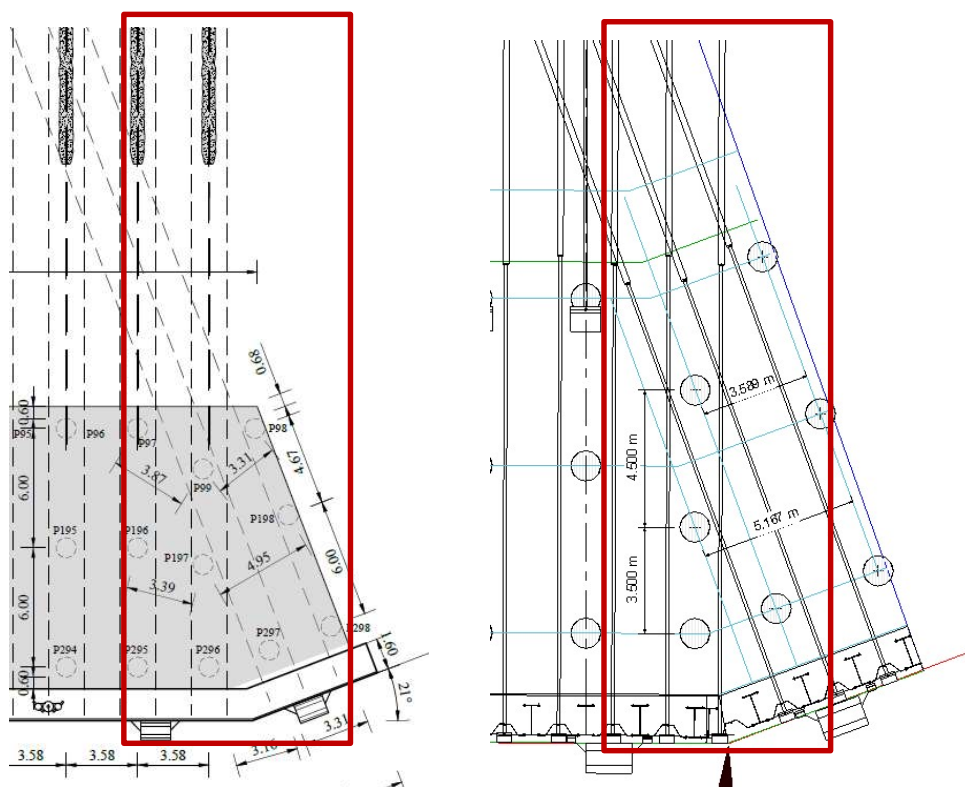
In prossimità del punto di riferimento P3 (cambio di direzione del filo banchina) si riscontra la possibilità dell'interferenza tra i tiranti esistenti e i nuovi pali secondo quanto previsto da PD.

Figura 8 soluzione progetto definitivo a confronto con la soluzione del progetto esecutivo

Per risolvere tale interferenza, si prevede il loro riposizionamento come illustrato nelle immagini seguenti.

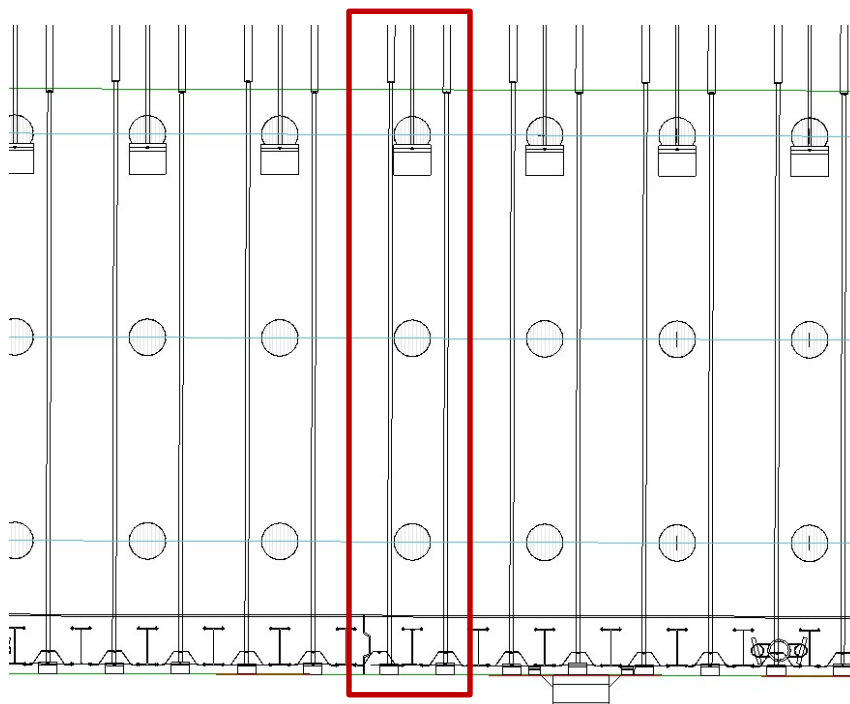
Una simile interferenza si riscontra in prossimità dei giunti di dilatazione, in cui l'interasse tra i tiranti esistenti varia per consentire l'inserimento del giunto. In quel tratto è stato necessario ricalibrare la posizione dei pali.

Figura 9 possibile interferenza pali di progetto e tiranti esistenti

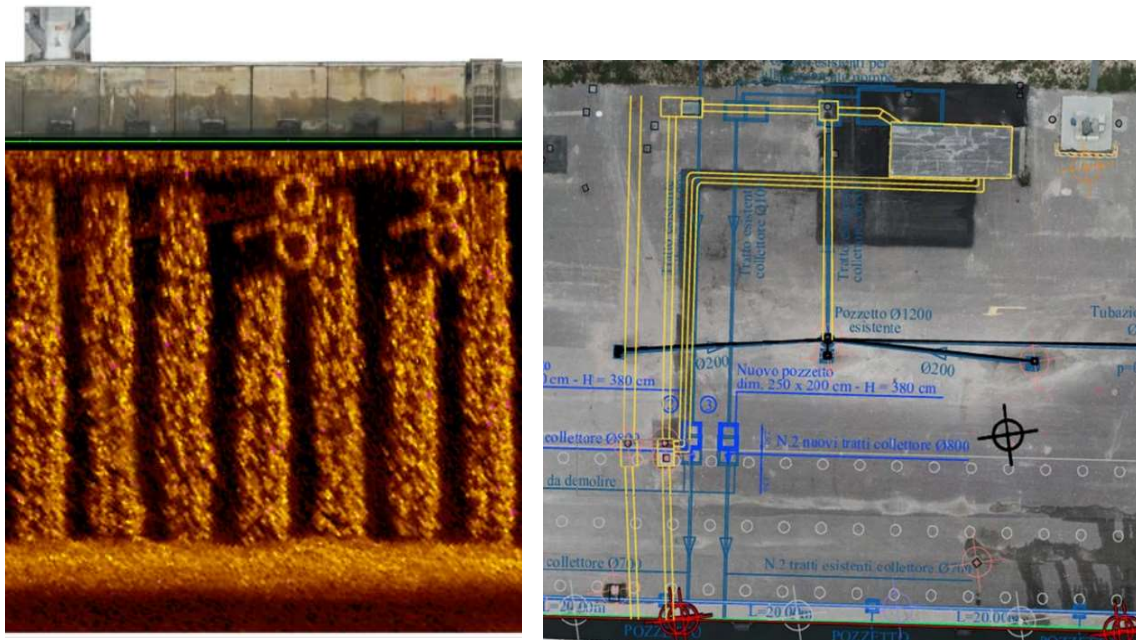
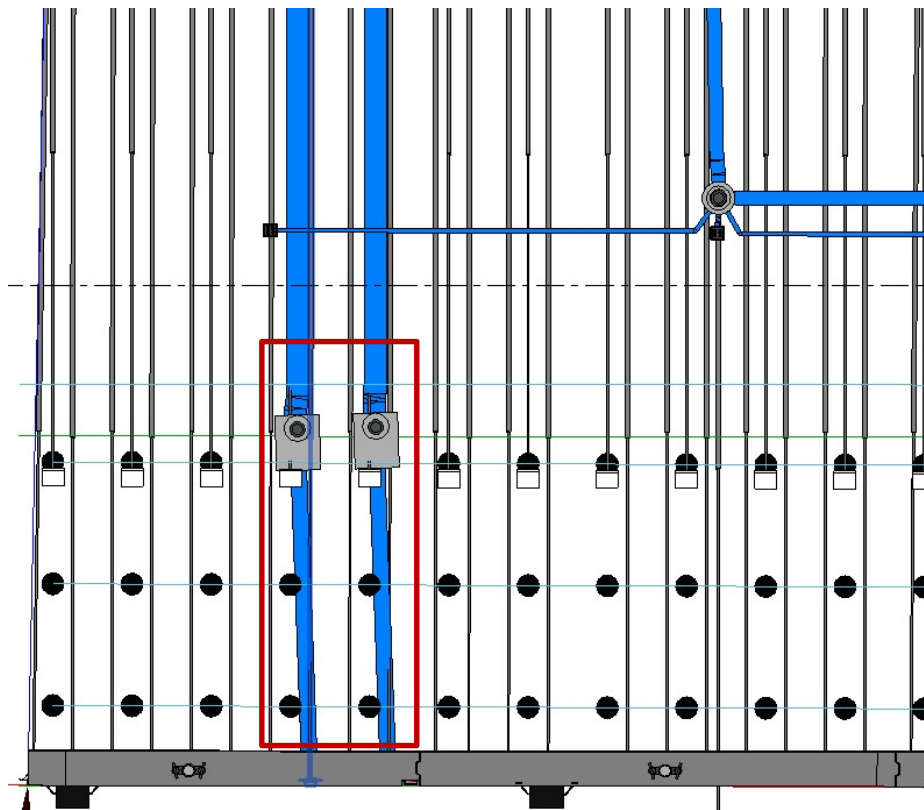
Identificando la posizione dei pozzetti e il punto di scarico a mare dalla restituzione del rilievo, è stata riscontrata una interferenza tra le condotte di scarico a mare esistenti e i nuovi pali in progetto.

Figura 10 posizionamento dei pozzetti e degli scarichi a mare secondo ortofoto e sonar

Figura 11 Interferenza tra i pali in progetto e le tubazioni esistenti

Nel PE si dovrà concepire un nuovo tratto terminale per le tubazioni in oggetto tale da non interferire con i pali, che parte dall'ubicazione dei nuovi pozzetti, da spostare necessariamente a causa dell'interferenza con il sedime della platea, e che termina sulle uscite esistenti già predisposte.

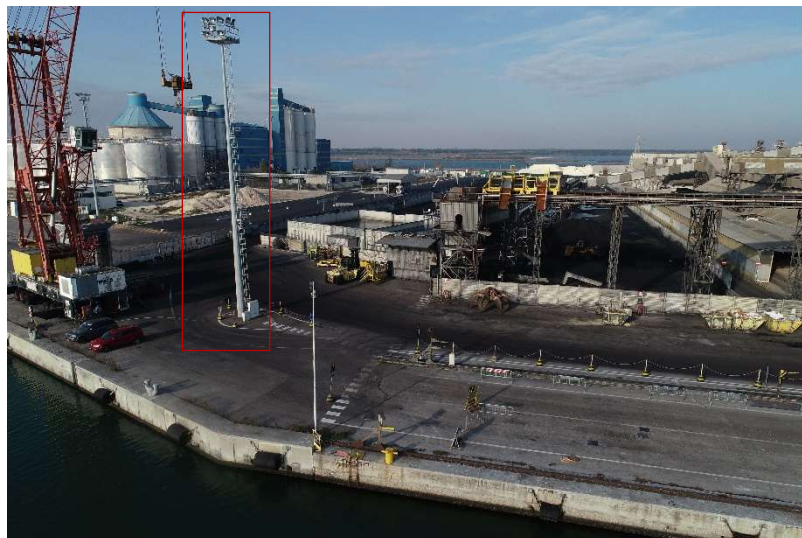
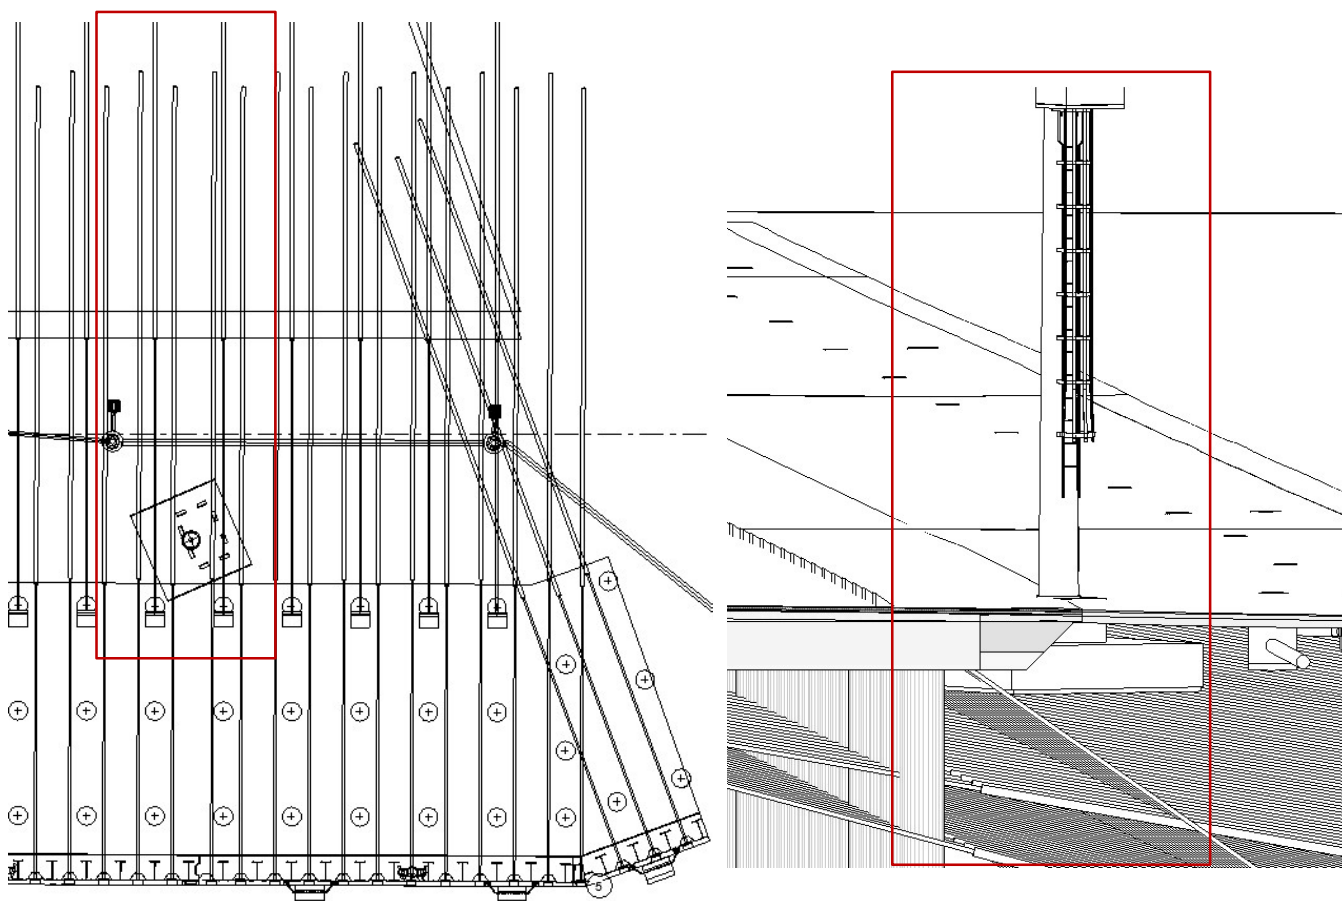
Dall'analisi del rilievo si evince la presenza di una torre faro lato confine banchina Lloyd. Si riscontra una possibile interferenza tra la fondazione della torre faro, di cui non si conoscono le dimensioni e la posizione del nuovo tirante di progetto.

Figura 12 Torre faro esistente

Figura 12 Possibile interferenza riscontrata tra la fondazione della torre faro esistente e i nuovi tiranti di progetto

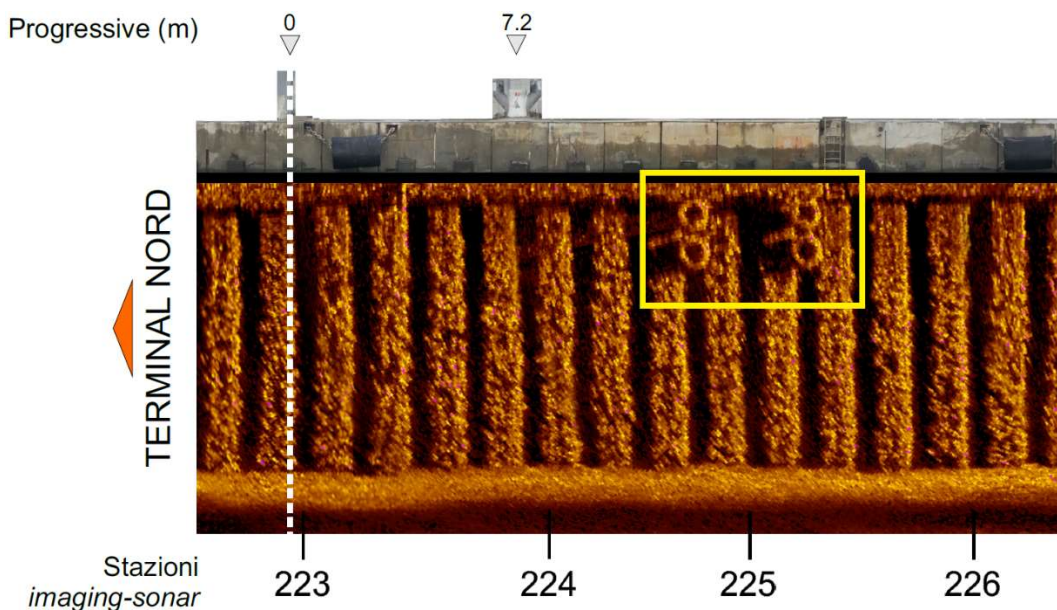
Figura 8 Disposizione degli scarichi a mare per la banchina Trattaroli Nord

Si segnala un'incongruenza tra lo stato attuale e il PD: nel progetto, i collettori in uscita dai pozzetti di scarico 2 e 3, di diametro Ø800, sono posizionati **affiancati alla stessa quota** (vedi "1114.STR.07.06 - Planimetria sottoservizi e impianti"), mentre i collettori esistenti di diametro Ø700 sono **sovrapposti**. Questo è osservabile anche dai risultati del SideScan Sonar (Figura 8).

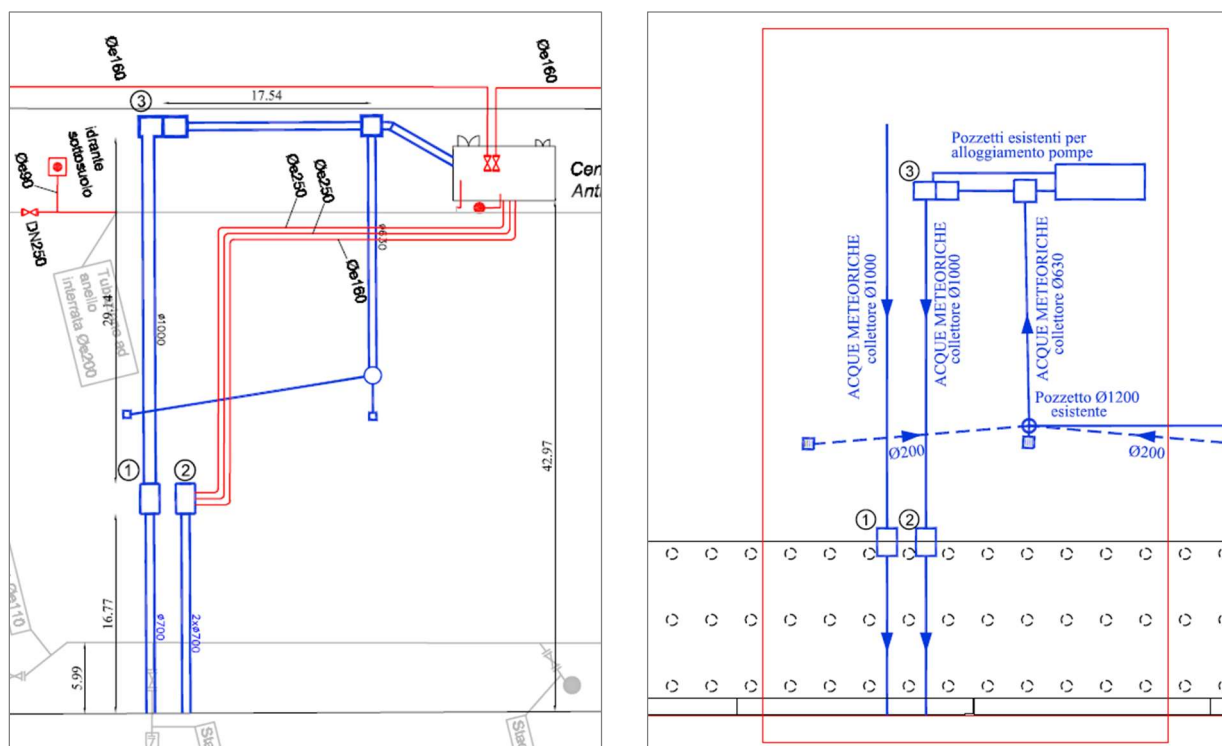
Figura 9 Confronto tra schema fornito da ITALTERMINALI e quello fornito nel PD

Seguendo la nomenclatura in Figura 9, si osserva che nello schema a *sinistra*, fornito da ITALTERMINALI, lo scarico delle acque è diretto al pozzetto 3 e successivamente al pozzetto 1, mentre nello schema di *destra*, presente nel PD, le acque convogliano prima nel pozzetto 3 ma successivamente al pozzetto 2, al quale sono collegate anche le tubazioni che servono la centrale antincendio, qui non schematizzate.

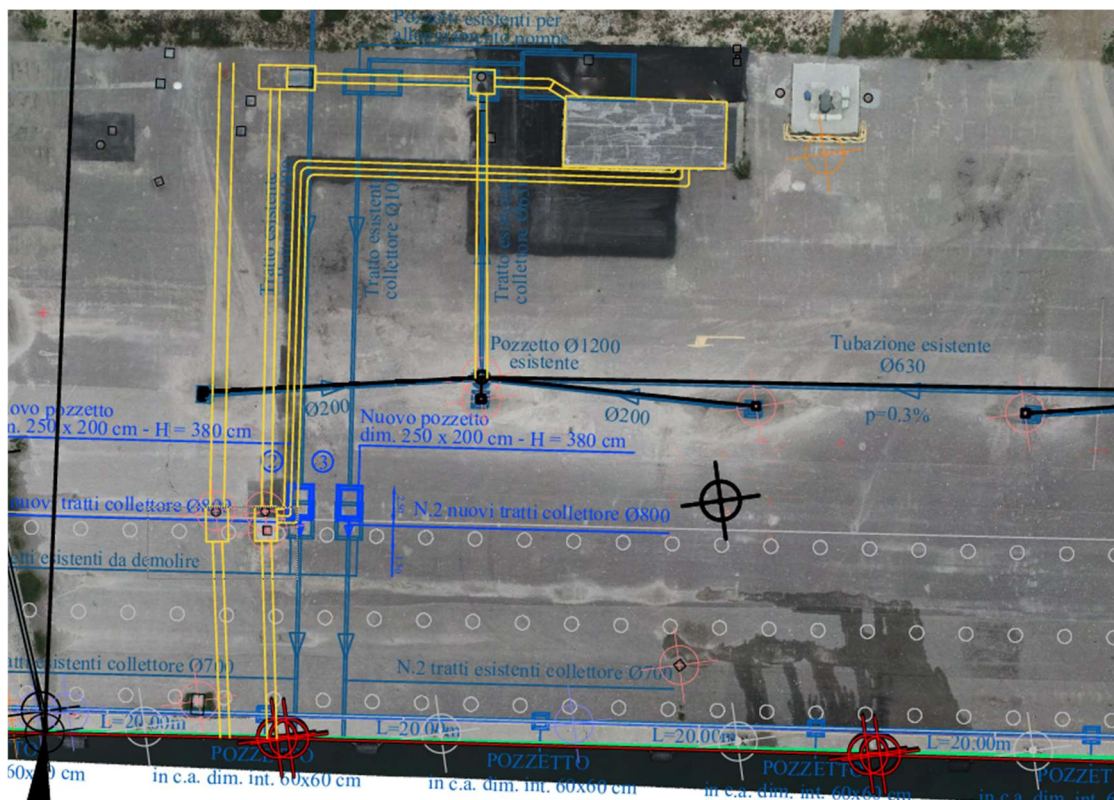
Figura 10 Sovrapposizione dello schema impiantistico all'ortofoto di banchina Trattaroli Nord

Per cercare di ovviare a questa ambiguità, si è sovrapposto lo schema dell'attuale rete antincendio con una recente ortofoto della banchina, scalando il disegno tecnico e adattandolo alle tracce degli scavi e dei pozzetti presenti nell'ortofoto (Figura 10).

Si sono individuati i 2 pozzetti di scarico presenti sul piazzale e la traccia delle 3 tubazioni collegate alla centrale antincendio. Seguendo le tracce dei pozzetti e scavi sull'ortofoto è possibile ipotizzare il collegamento delle tubazioni di scarico (in giallo), che sembrano dunque seguire lo schema di *destra* in Figura 9. Questo risultato resta comunque un'*ipotesi*, anche se presumibilmente veritiera, in quanto i pozzetti sono stati individuati visivamente dall'ortofoto ma non sono stati battuti nei rilievi.

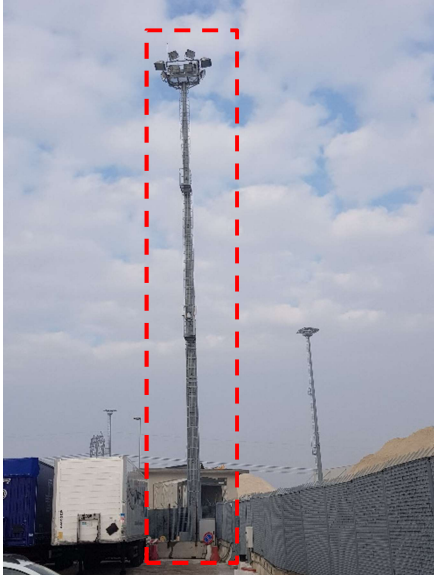
Criticità riscontrate	Interventi risolutivi proposti
STRUTTURE (S)	
<p>1-S Possibile interferenza con le probabili fondazioni profonde delle torri faro presenti sul piazzale</p>

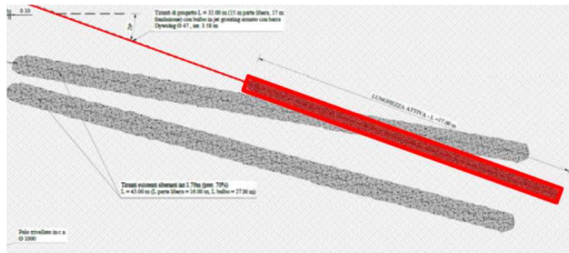
<p>Distanza ristretta tra palo e palancolato esistente. Possibili sollecitazioni impulsive indotte alla struttura combinata.</p>	<p>Spostamento della prima fila di pali di circa 1 m verso terra in soluzione. Adozione della tecnologia CFA</p>
<p>3-S Possibile interferenza tra bulbi di fondazione dei tiranti esistenti e di quelli di nuova installazione</p>

<p>I tiranti previsti hanno bulbo negli strati più profondi in modo da limitare l'interferenza con quelli dei tiranti esistenti.</p>
