APPROFONDIMENTO CANALI CANDIANO E BAIONA,
ADEGUAMENTO BANCHINE OPERATIVE ESISTENTI,
NUOVO TERMINAL IN PENISOLA TRATTAROLI E
RIUTILIZZO MATERIALE ESTRATTO IN ATTUAZIONE
AL P.R.P VIGENTE 2007 - I FASE - PORTO DI RAVENNA

PROGETTO ESECUTIVO

oggetto BANCHINE
BANCHINA N - NUOVO TERMINAL CONTAINER
RELAZIONE SULLE CRITICITA' - BANCHINA "N2"

28 Luglio 2021

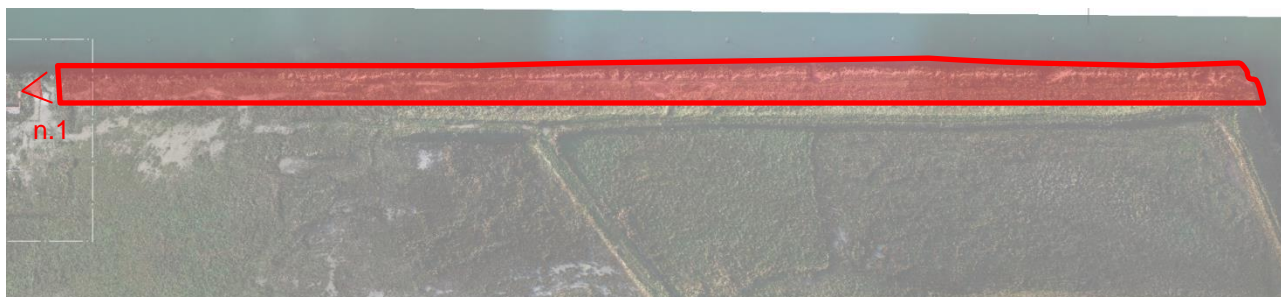
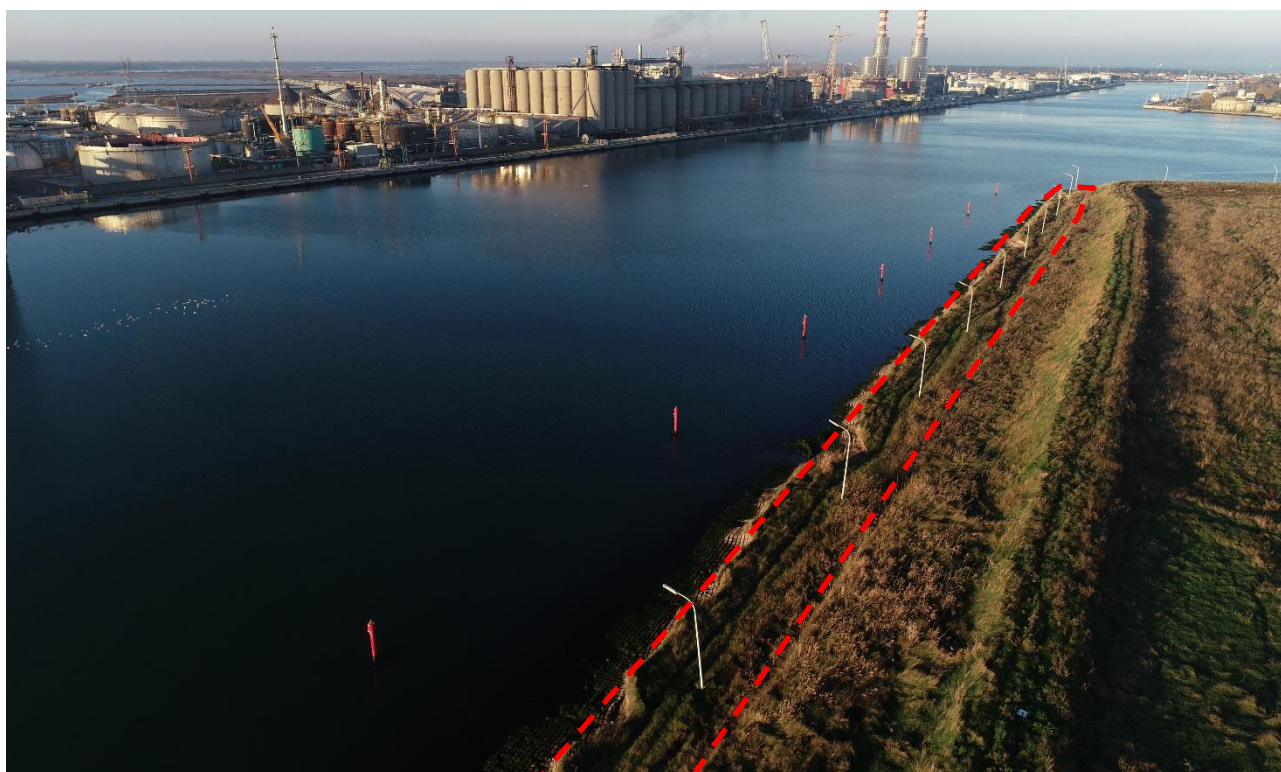
Figura 3 Individuazione del rilevato

Si evidenzia la presenza di rilevato in tutto il tratto del nuovo terminal come visibile nell'immagine seguente.

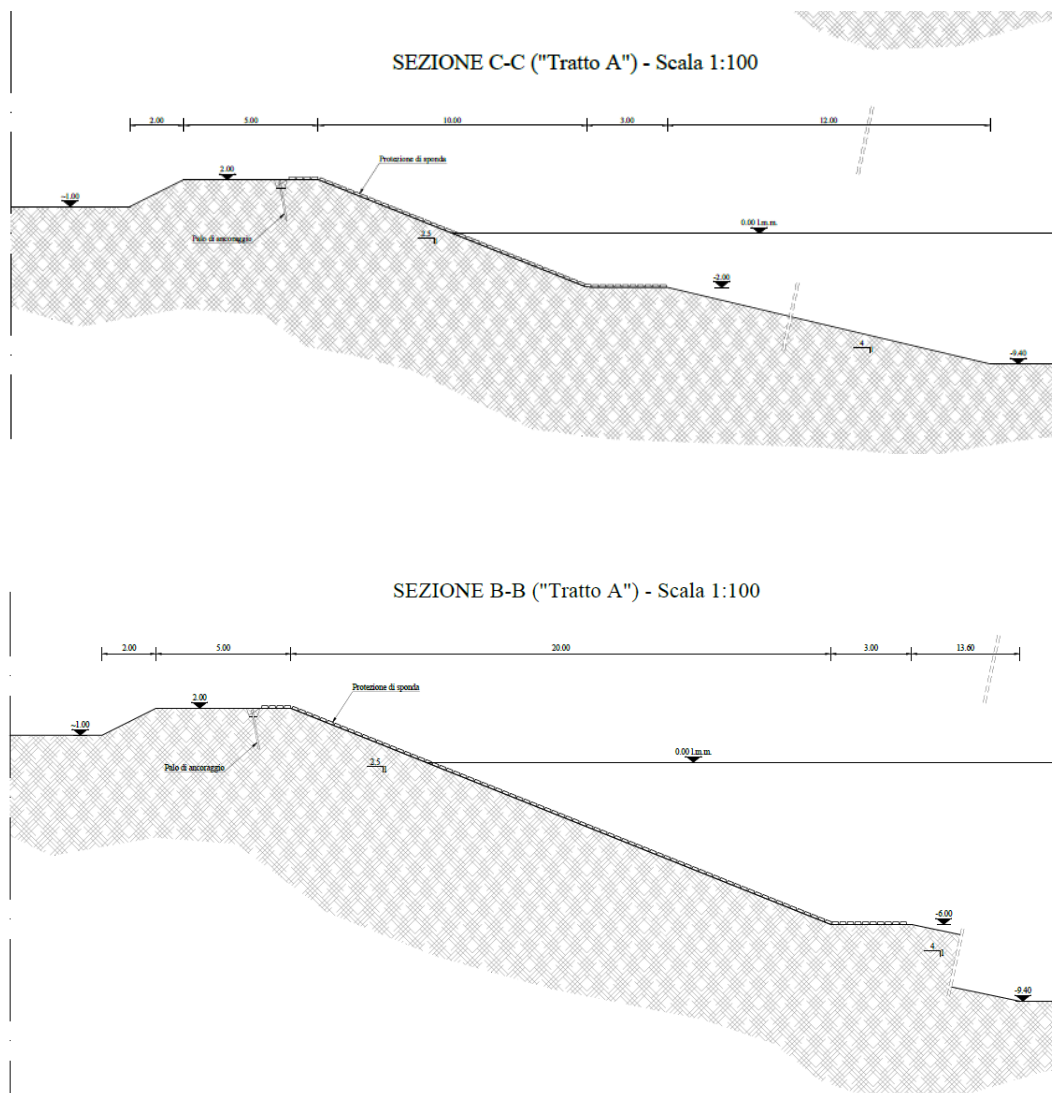
Figura 6 - 1114.STR.10.02 - Stato Attuale Planimetria e Sezioni_Rev.2

Sulla base dei sopralluoghi eseguiti durante lo sviluppo della progettazione e dei successivi documenti derivanti dai rilievi topografici, si evidenziano le seguenti discrepanze: legate al livello del piano campagna più alto (solo +3/+4 mslmm) rispetto a quanto riportato nei documenti di progetto definitivo (solo +1 mslmm).

Sarà necessario rimuovere il terreno esistente in conformità agli elaborati dello stato di fatto del progetto definitivo.

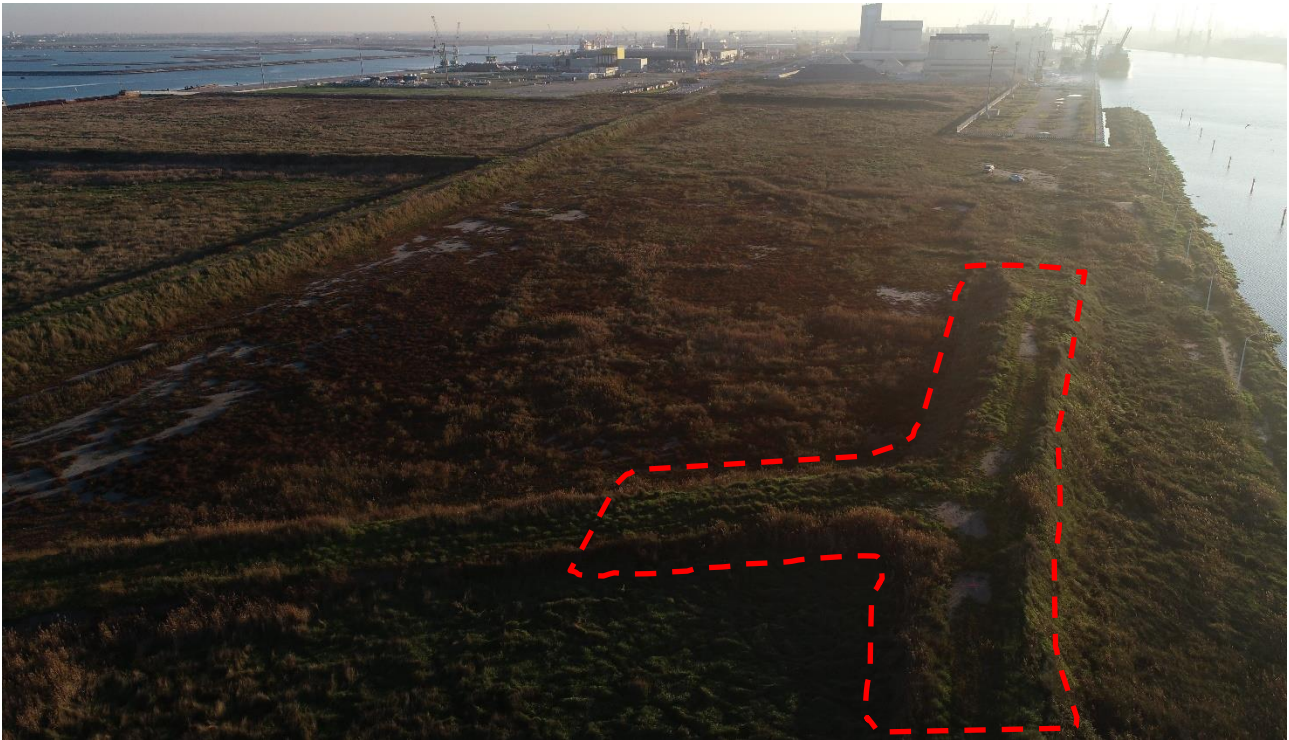
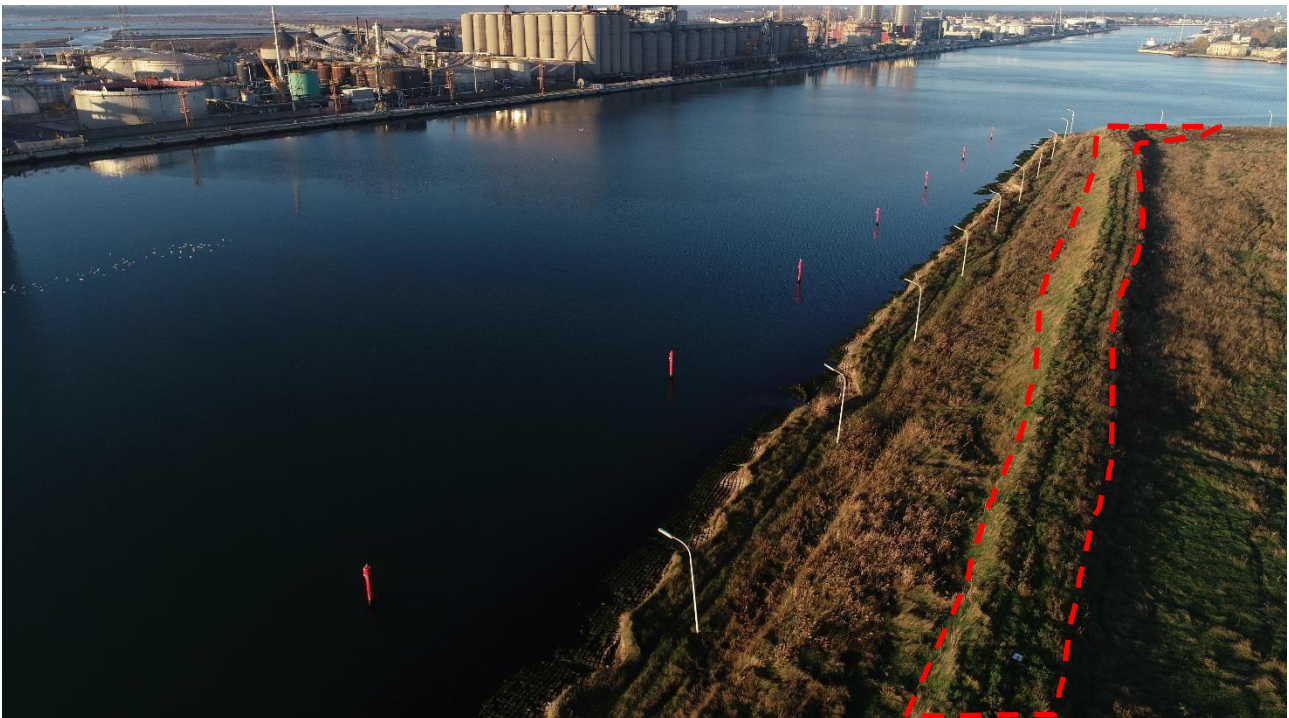
Figura 7 – Foto oblique da rilievo effettuato nel progetto esecutivo

Presenza di argine di colmata all'interno dell'area demaniale oggetto d'intervento, pari a 50 m da filo banchina di progetto.

Sarà necessario rimuovere l'argine al fine di eseguire il nuovo piazzale.

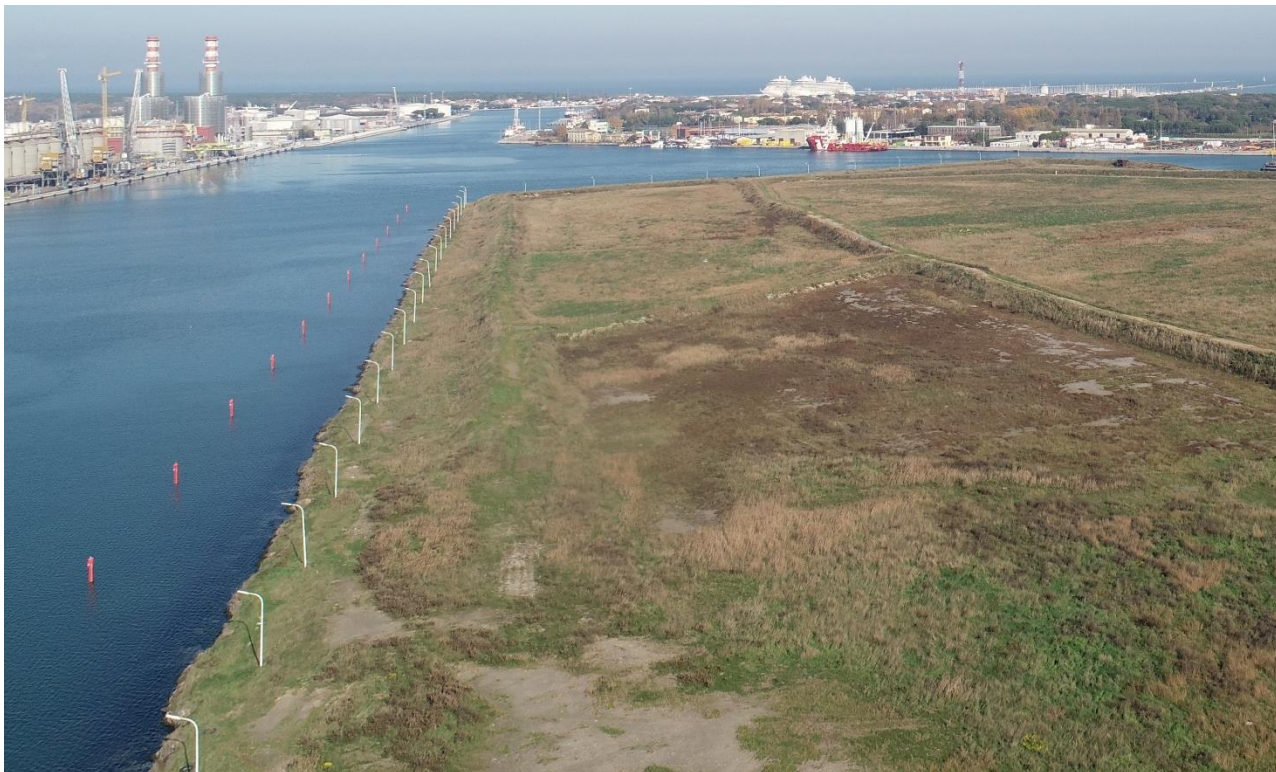
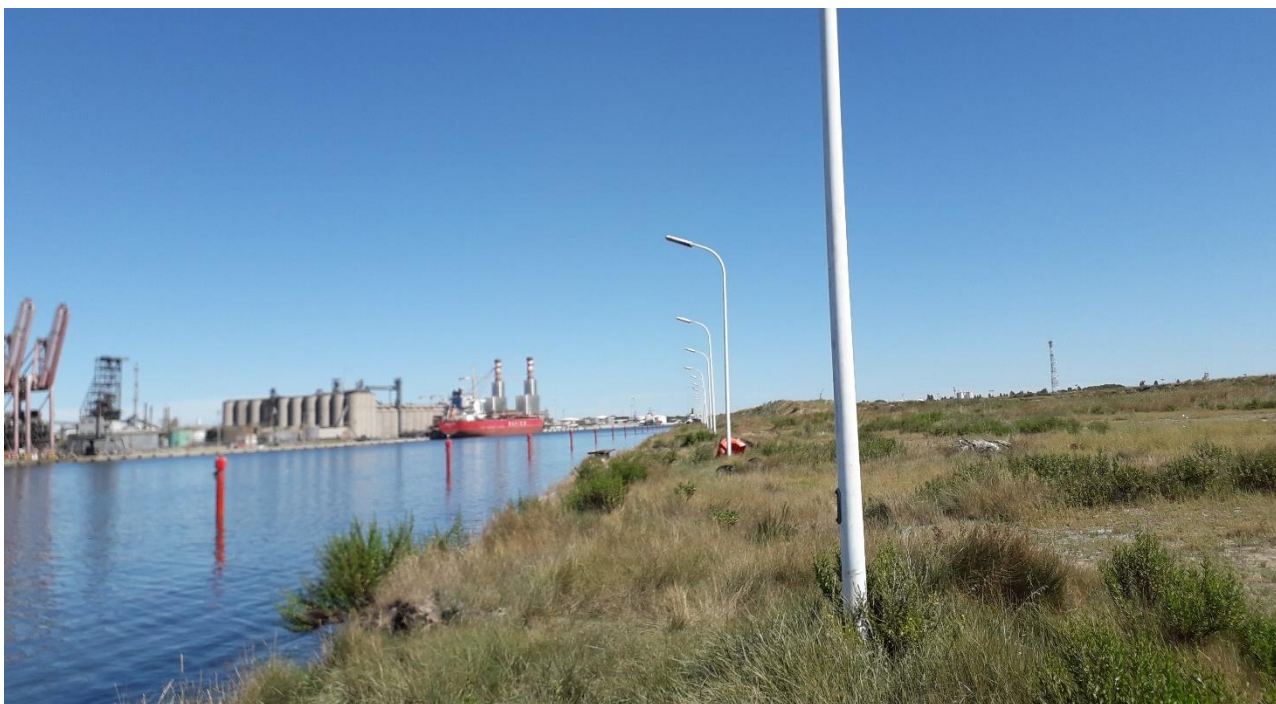
Nel rilevato fronte banchine sono presenti un sistema di illuminazione e una linea di rete elettrica e segnalatori a mare. Nel progetto definitivo non si evidenziano dettagli tecnici ed economici riguardanti tali elementi.

Figura 8 – Servizi - sottoservizi e pali segnalatori presenti nel rilevato

Sarà necessario rimuovere il sistema impiantistico esistente lungo il rilevato a mare prima di procedere con qualsiasi operazione di scavo.

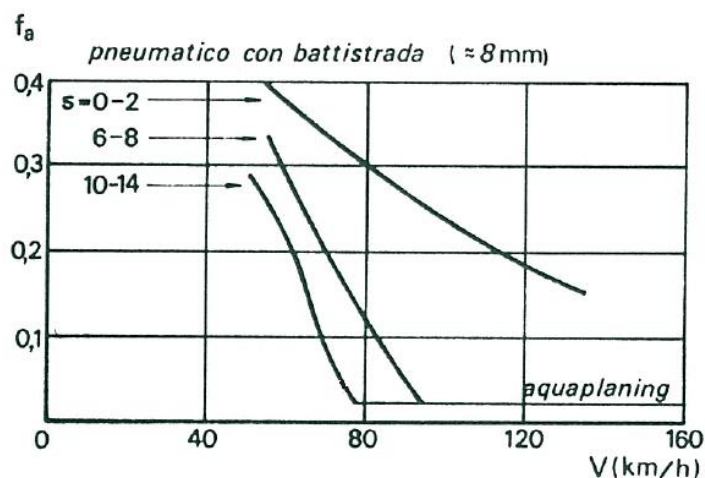
Tale allagamento, se pur temporaneo, arriva quasi fino alla rotaia più vicina, con effetti di aquaplaning per i mezzi in transito nelle zone con velo idrico superiore ai 10 mm anche a velocità di 30-40 km/h (vedi grafico di seguito).

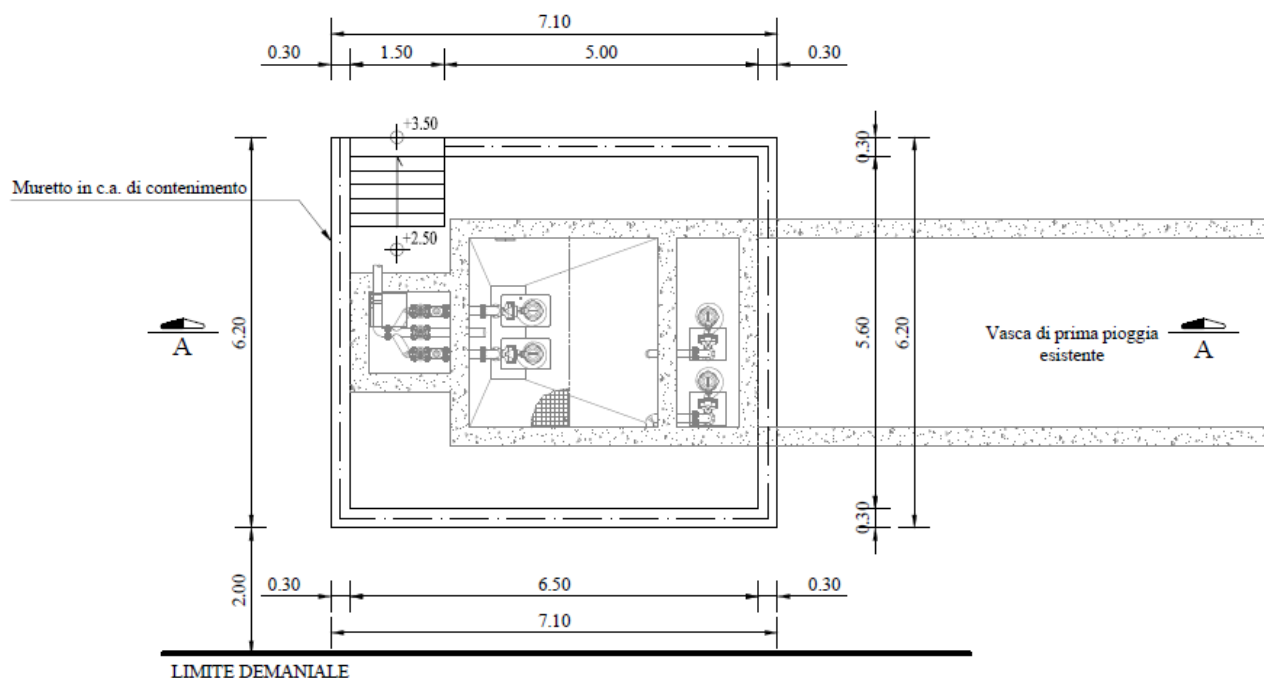
Figura 9 – 1114.STR.10.10 - Sopraelevazione banchina_Reti tecnologiche e smaltimento acque meteoriche_Rev.2 / Estratto

Alla luce degli elaborati di progetto definitivo, si segnala il probabile errato funzionamento dell'impianto di prima pioggia esistente a servizio del tratto banchina 1 (primi 310 m), localizzato al limite tra le banchine N1-N2, in quanto sembra che gli oli, una volta riempito il volume di prima pioggia, possano sfiorare direttamente con finestra di sfioro e forse anche **tramite pompe di sollevamento**, verso il sollevamento di seconda pioggia e da qui allo scarico a mare, infrangendo i limiti qualitativi di normativa; non ci sono state trasmesse autorizzazioni o pareri su tale impianto, il PD prevede lo svuotamento della prima pioggia tramite autobotti.

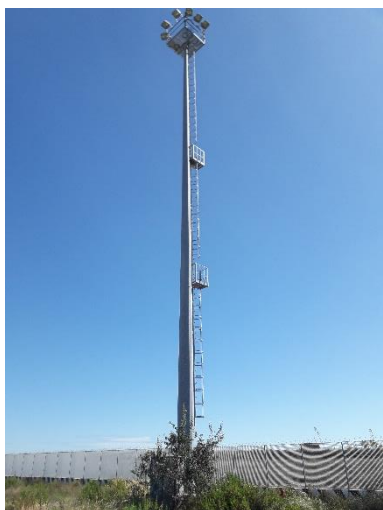
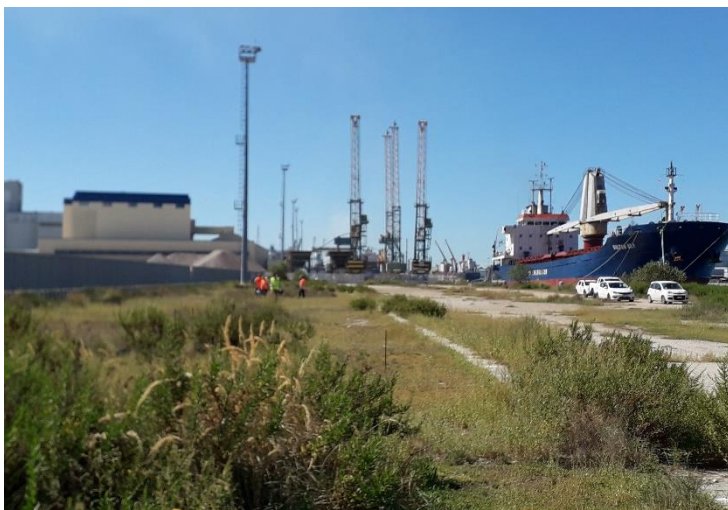
Figura 11 – Torri faro esistenti in banchina N1.

Per la componente elettrica **si segnala la mancanza di continuità** rispetto all'impiantistica presente lungo la banchina N1, ovvero **la non presenza all'interno della fascia demaniale di 50m di una linea di illuminazione dei piazzali.**
