APPROFONDIMENTO CANALI CANDIANO E BAIONA,  
ADEGUAMENTO BANCHINE OPERATIVE ESISTENTI,  
NUOVO TERMINAL IN PENISOLA TRATTAROLI E  
RIUTILIZZO MATERIALE ESTRATTO IN ATTUAZIONE  
AL P.R.P VIGENTE 2007 - I FASE - PORTO DI RAVENNA

**oggetto** BANCHINE  
BANCHINA O - LLOYD  
RELAZIONE SULLE CRITICITÀ - BANCHINA O - LLOYD

**codice**  
1114-E-BAO-GEN-RG-02-0

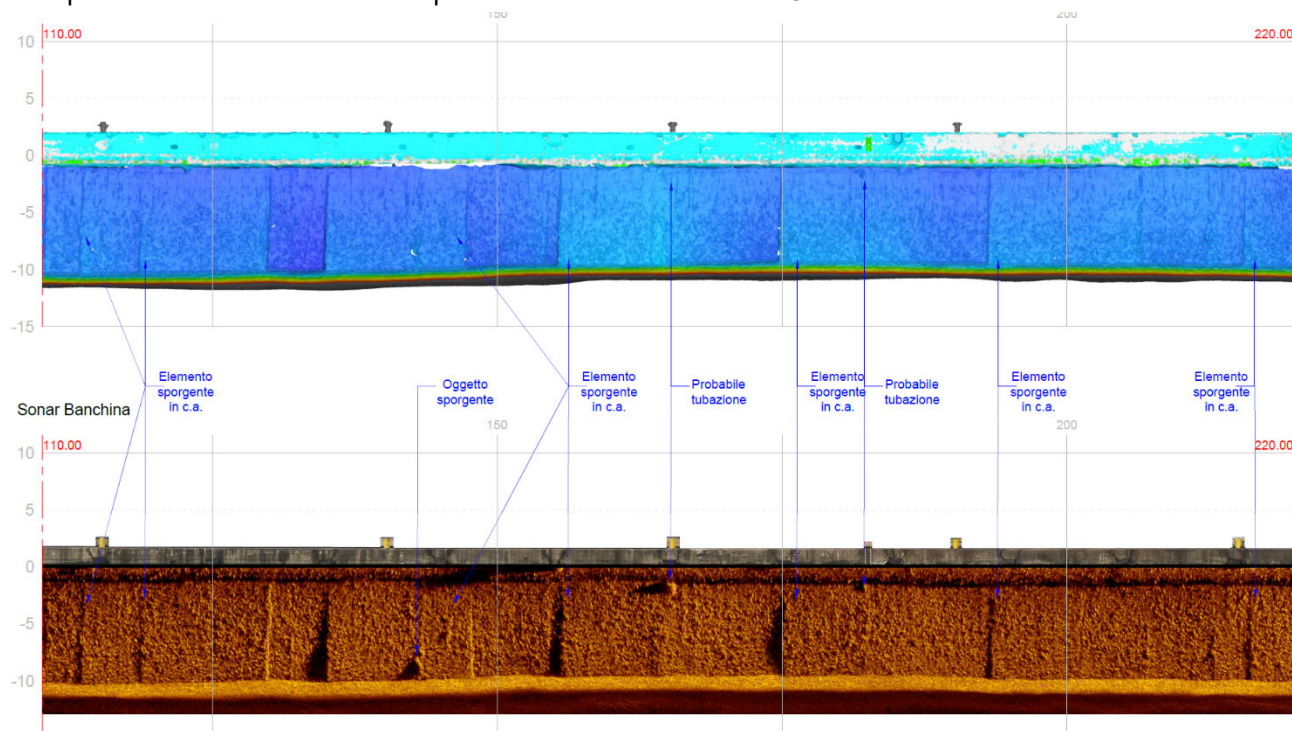
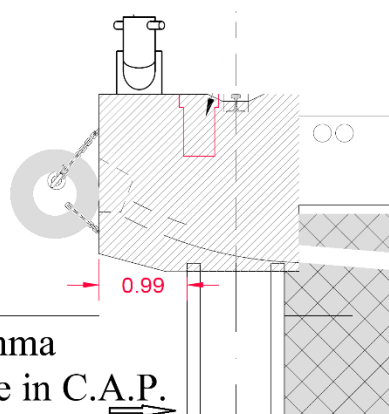
Il paramento di banchina rilevato mediante strumentazione Lidar+multibeam+sonar è caratterizzato dal disallineamento dei diaframmi in c.a.p. sia sul piano verticale che sul piano orizzontale. E' chiaramente evidente la formazione dei profili di confine dei diaframmi in c.a.p che risultano sporgenti rispetto l'allineamento teorico riportato nei rilievi del progetto definitivo.

L'ampiezza di tali disallineamenti supera anche la dimensione di 15 cm

Tale aspetto rappresenta un'importante criticità per la prevista vibroinfilazione della parete combinata in elementi HZ indicata dal progetto definitivo, quest'ultima prevista in adiacenza al paramento esistente. Il mancato perfetto allineamento comporta che la palancola HZ dovrà allinearsi al maggiore degli spessori rilevati e, conseguentemente, proporrà una sporgenza superiore alla dimensione dello sbalzo rispetto l'attuale configurazione definita dalla trave di coronamento esistente. Tenuto conto della prescrizione della Stazione Appaltante circa la conservazione dell'allineamento dell'attuale ciglio di banchina, appare evidente che tale criticità condiziona la scelta progettuale di proporre (diversamente dalle soluzioni prospettate per le altre banchine) la realizzazione di una parete combinata in posizione avanzata verso mare ed in affiancamento ai

moduli dei diaframmi esistenti in c.a.p.. Le ridottissime tolleranze previste nel progetto esecutivo e riscontrate nei rilievi eseguiti non consente dunque la conservazione dell'attuale ciglio di banchina

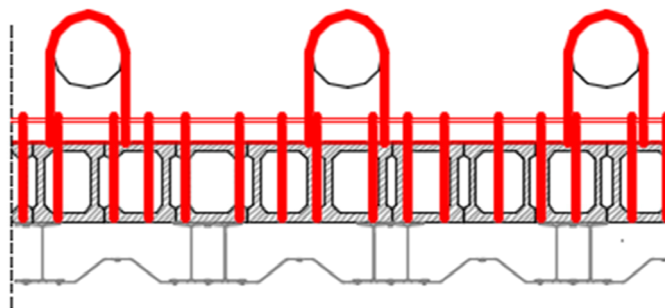
Lo schema riportato nella relazione di calcolo del PD, di seguito riproposto, evidenzia tirafondi di ancoraggio collegati ai diaframmi senza rappresentare i necessari elementi di serraggio da predisporre lato mare (piastre, rosette, dadi, barre, bulloni, ecc.).

La variabilità delle larghezze dei moduli e la presenza di armature in precompresso non identificabili dal paramento interno, non consentono di poter individuare punti di connessione per gli ancoraggi senza incorrere nel rischio di intercettare le armature di precompressione e, conseguentemente, rendere vulnerabili le strutture esistenti.

Inoltre l'eventuale posizionamento di strutture di contrasto all'esterno dei moduli di diaframmi produrrebbe un ulteriore ingombro che alimenterebbe l'incompatibilità sugli spessori definiti dallo sbalzo della trave di coronamento (99 cm); infatti eventuali elementi di serraggio interferirebbero con il posizionamento del palancolato metallico con profili HZ .

L'ancoraggio della prima fila di pali ai diaframmi esistenti prevista nella Fase 3 del progetto definitivo rappresenta pertanto un'importante criticità; detto collegamento strutturale contempla necessariamente attività di foratura dei diaframmi per il passaggio delle barre di collegamento che potrebbero tranciare i trefoli esistenti ed in ogni caso indebolire una sezione caratterizzata da esigui spessori.

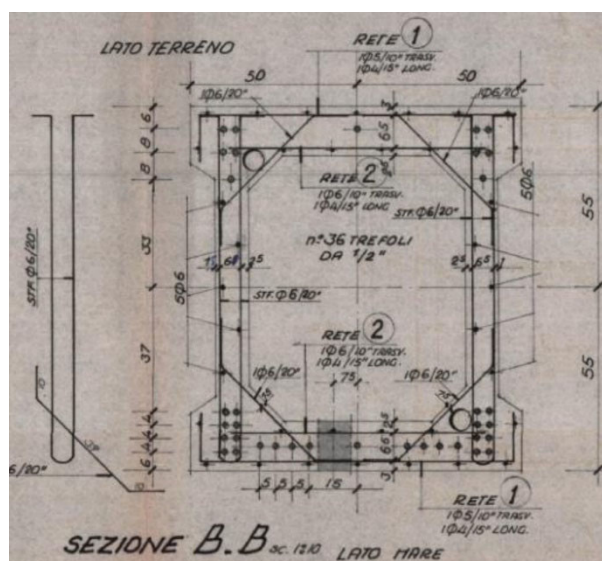
La prima criticità è rappresentata dai vincoli geometrici desumibili dal rilievo che, vista l'impossibilità di ampliare l'esistente ciglio di banchina, portano a definire uno schema di adeguamento strutturale simile a quello adottato per le altre banchine ovvero con la formazione di una nuova struttura resistente posta a tergo della paratia in c.a.p, esistente.

Tale paratia è infatti costituita da diaframmi prefabbricati in c.a.p. aventi lunghezza pari a 21,50 m e con una sezione del tipo scatolare di m 1,00/1,60 × 1,10 (spessori 10/12 cm) fortemente armati con trefoli in acciaio precompressi da 0.5”.

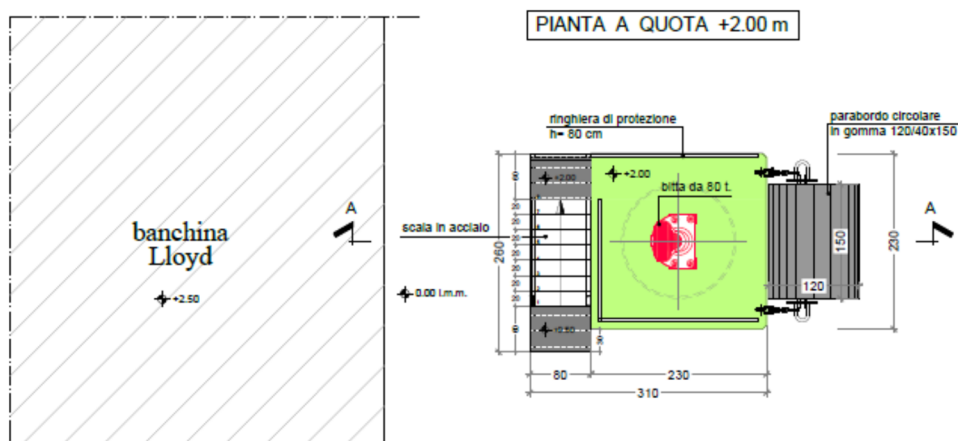
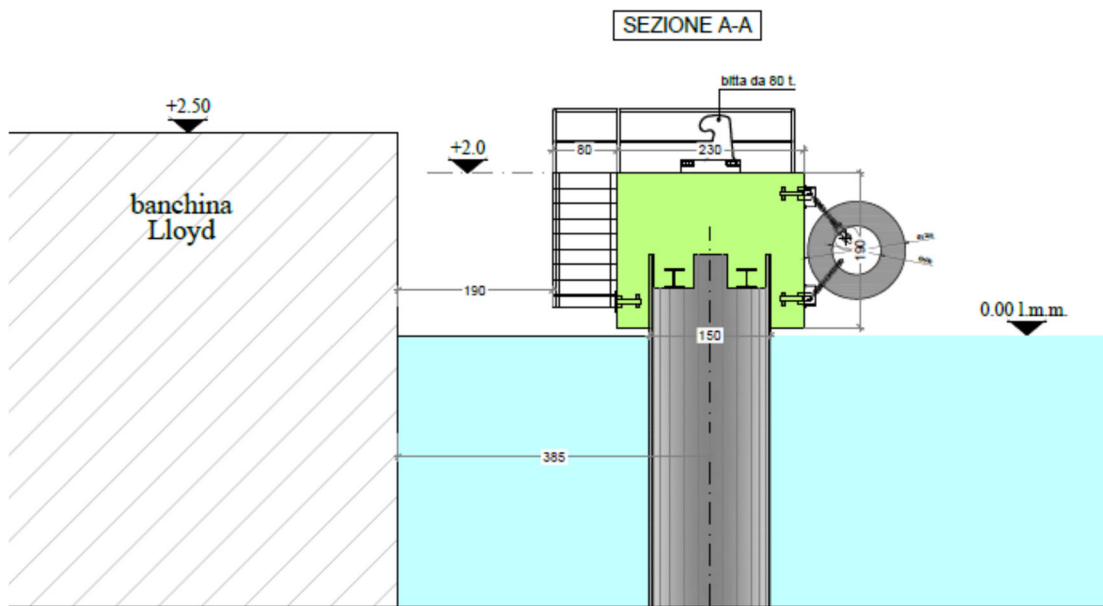
Tale condizione consente di superare le criticità sulla gestione delle misure di sicurezza per i possibili colpi di frusta derivanti dal possibile strappo accidentale delle cime di ormeggio e la criticità connessa all'utilizzo di strutture temporanee (bitte su pali) che necessiterebbero comunque di collaudi provvisori.

Le bitte utilizzate saranno da 80 tonnellate. Considerando un'inclinazione delle cime di ormeggio pari a 45° sull'orizzontale, la briccola è stata dimensionata con riferimento ad una forza orizzontale pari a circa 566 kN. Essendo opere provvisorie, non sono stati considerati coefficienti di sicurezza amplificativi delle azioni di progetto. La sezione utilizzata (tubo  $\varnothing 1500$  s=25 mm in acciaio S355) è idonea a garantire la stabilità dell'opera in oggetto, sia dal punto di vista strutturale che geotecnico.

La soluzione proposta consente di superare le criticità legate alla necessità di accosto ed ormeggio della navi durante le fasi operative del cantiere O, risolvendo le interferenze legate alla presenza delle cime di ormeggio all'interno dell'area di cantiere.
