AUTORITA' PORTUALE DI GIOIA TAURO

ADEGUAMENTO DEL TRATTO DI BANCHINA NORD ESISTENTE AI NUOVI TRATTI DI BANCHINA NORD IN FASE DI ESECUZIONE E RELATIVO APPROFONDIMENTO DEI FONDALI

PROGETTO ESECUTIVO

RAPPORTO FOTOGRAFICO AREA EMERSA

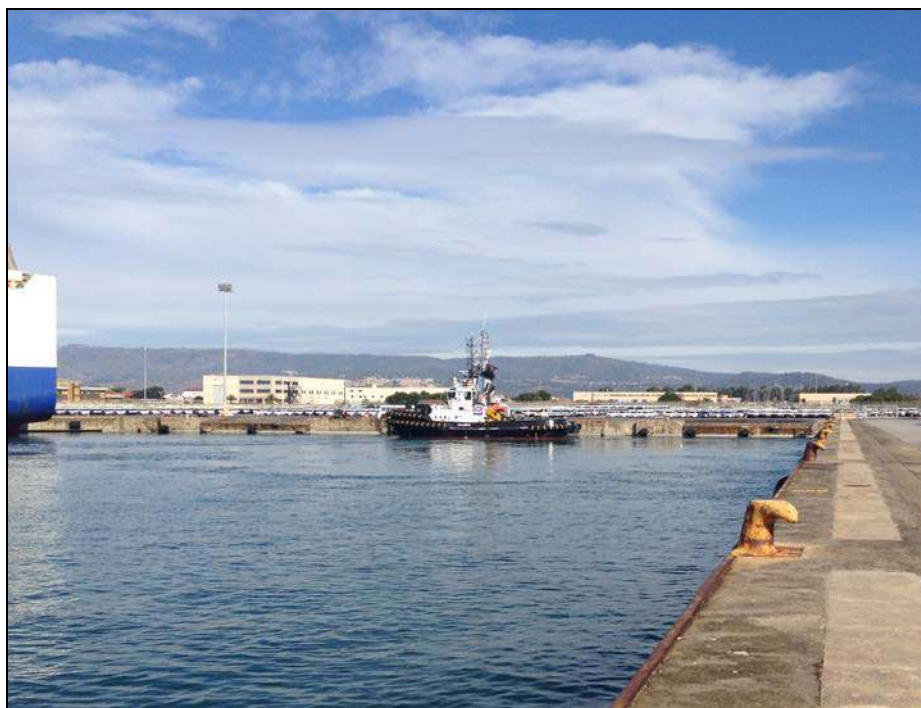
Foto 1 - Vista delle banchine E ed F dalla banchina D

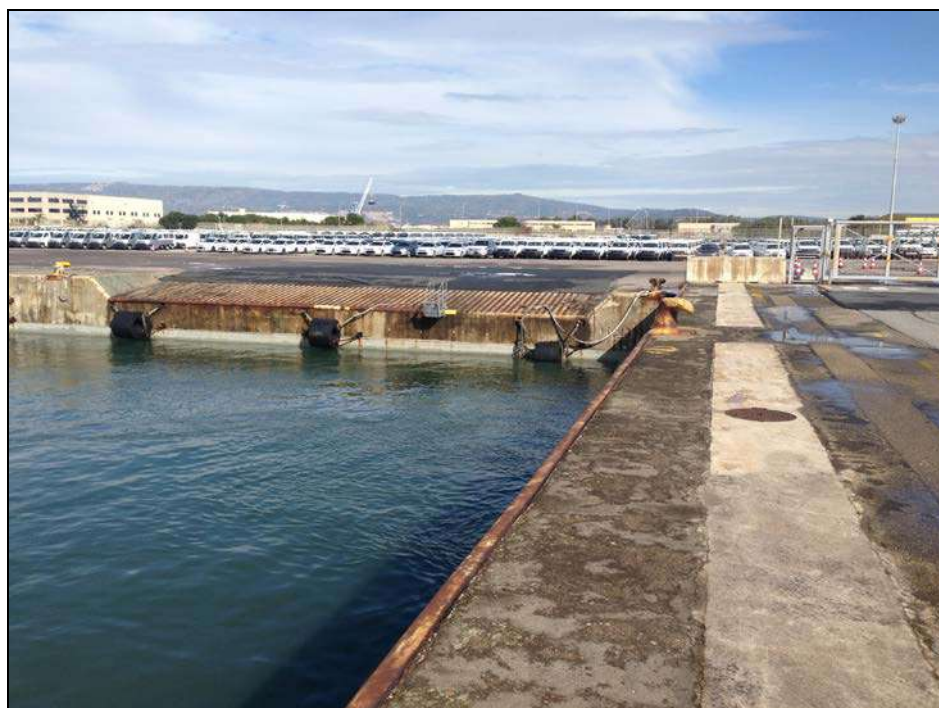
Foto 2 - Angolo tra la banchina D e la banchina E

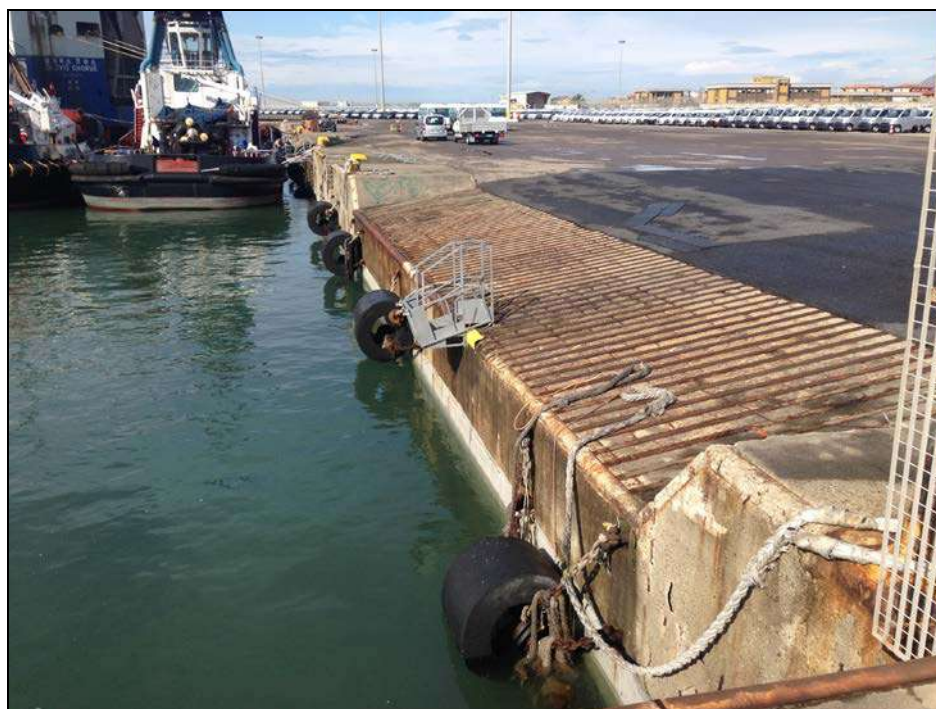
Foto 3 - Primo scivolo banchina Tratto E

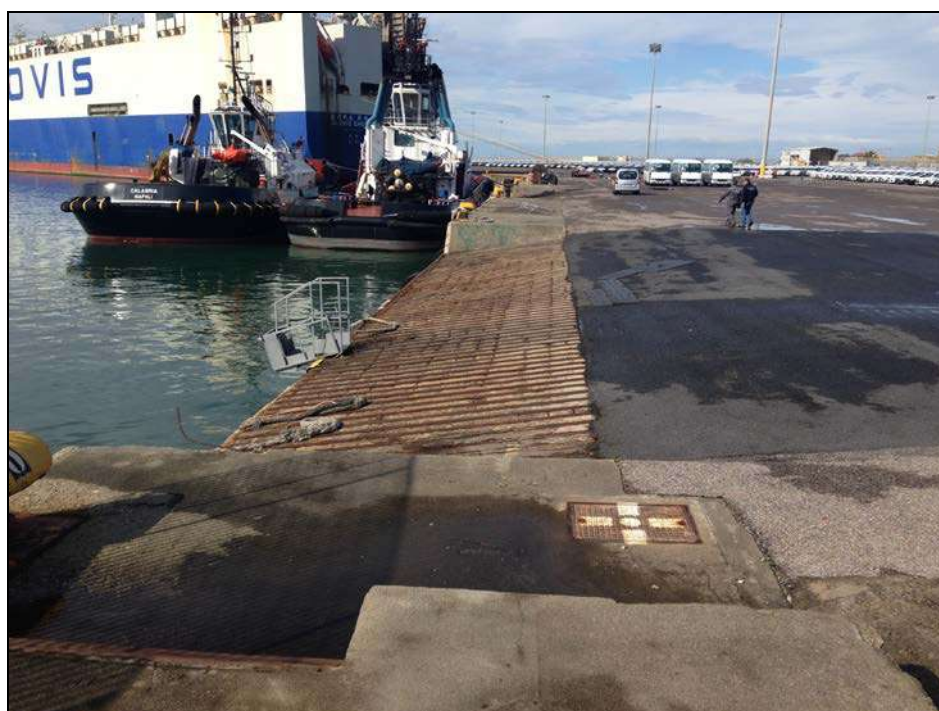
Foto 4 - Filo banchina Tratto E

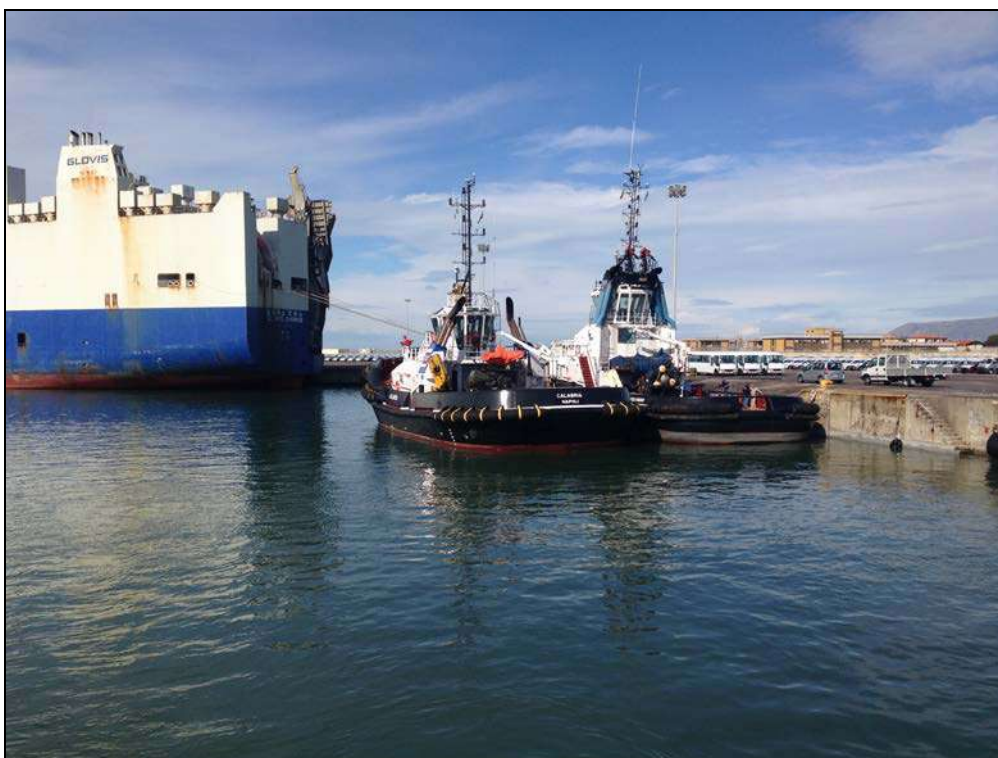
Foto 5 - Rimorchiatori e Nave Ro-Ro attraccati rispettivamente alla banchina E e a quella F

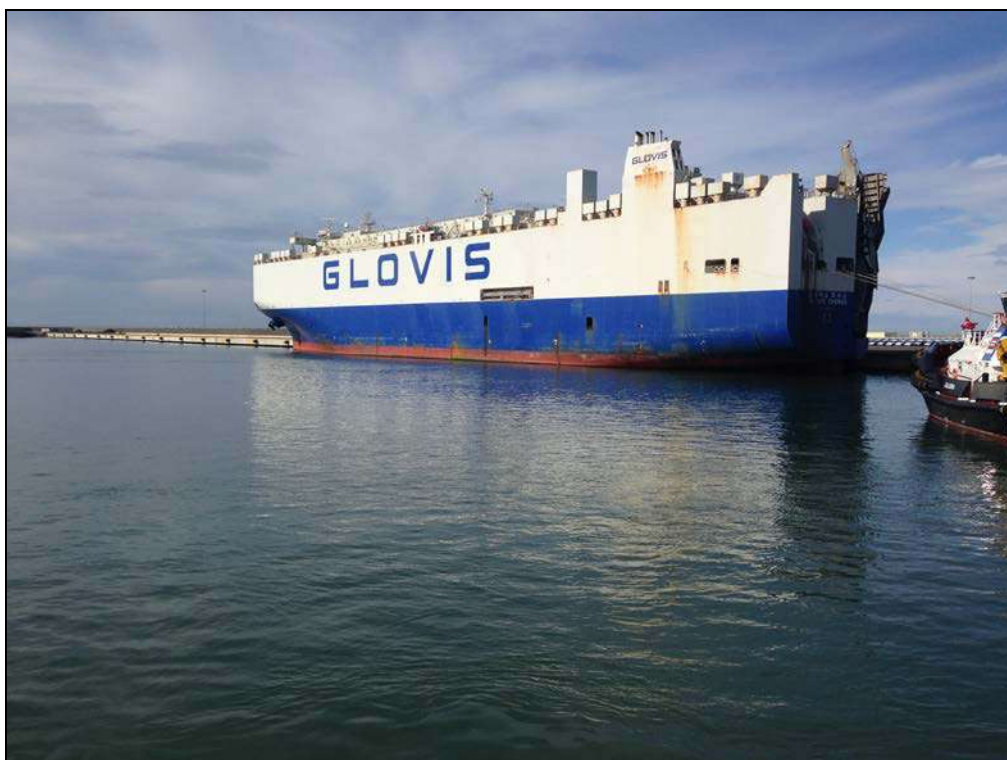
Foto 6 - Vista della banchina F dalla banchina E

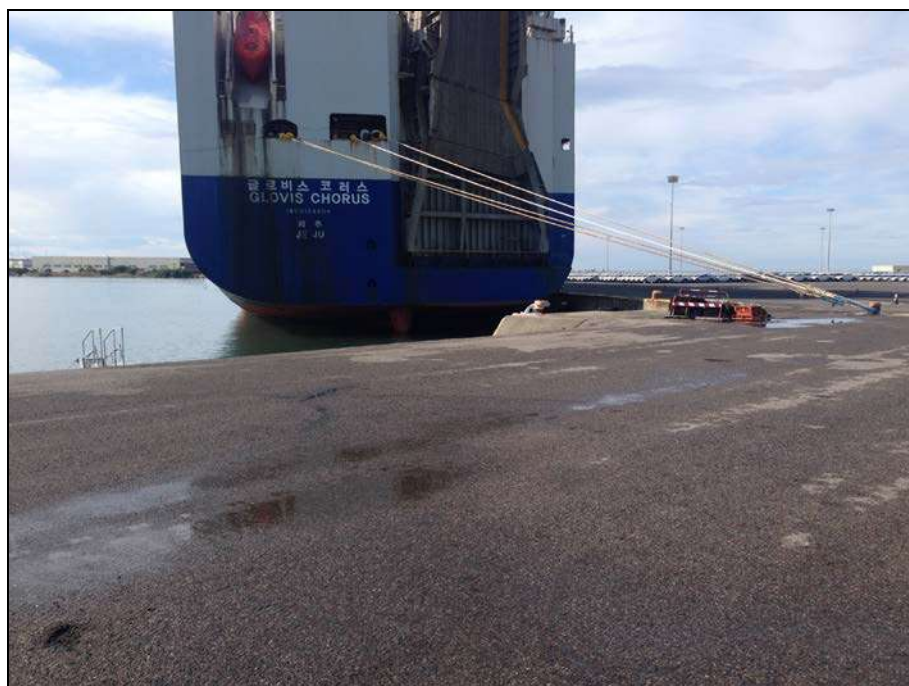
Foto 7 - Angolo tra le due banchine E ed F

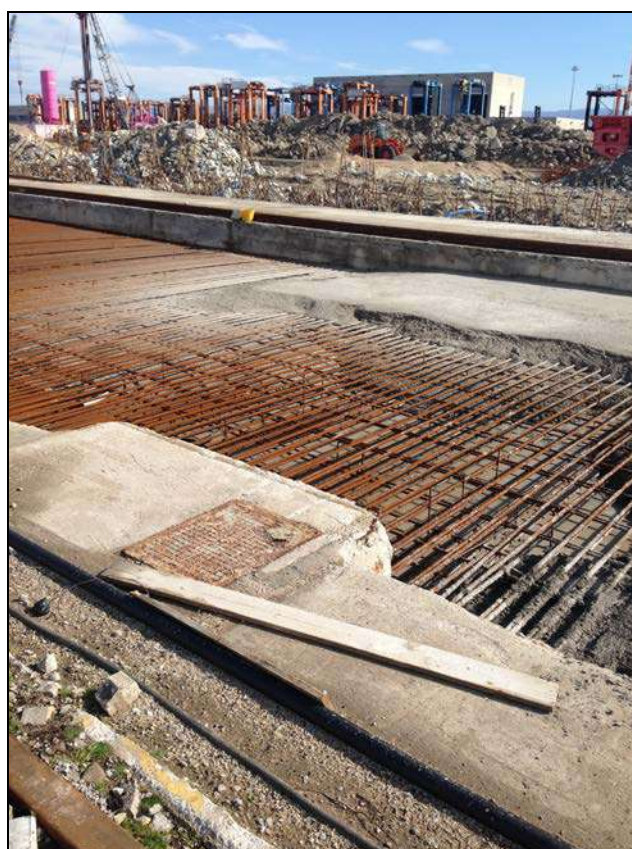
Foto 8 - Lavori in corso nel tratto D: realizzazione solettone in c.a.

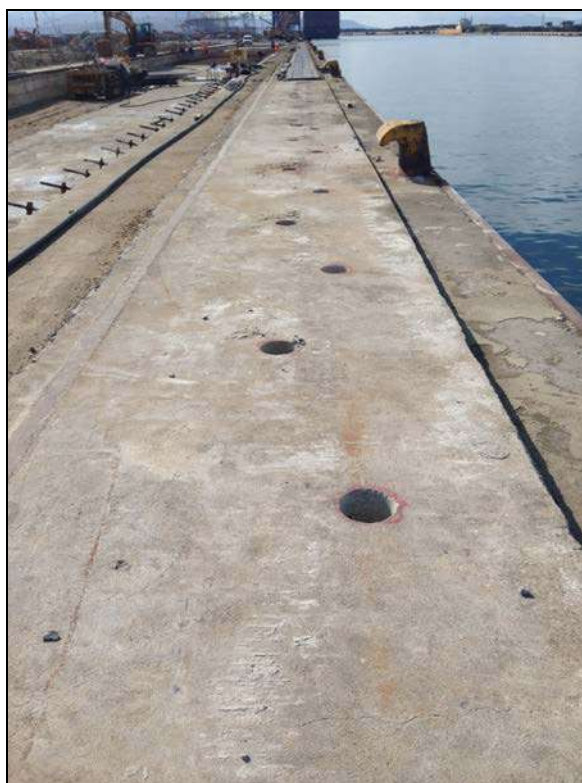
Foto 9 - Lavori in corso nel tratto D: fori nella trave di coronamento per il getto di cls per il rinforzo strutturale dei diaframmi esistenti

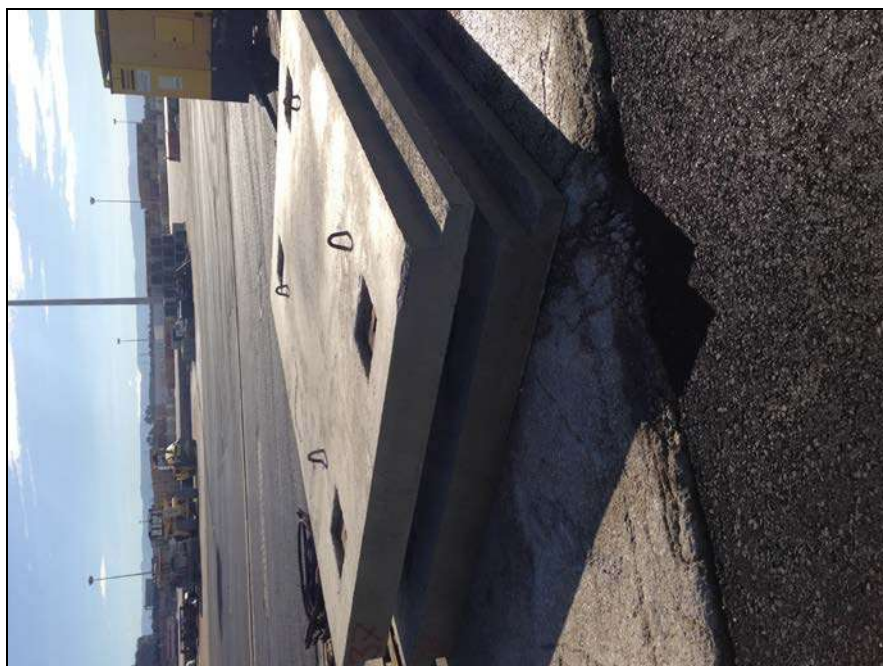
Foto 10 - Lavori in corso nel tratto D: pannello prefabbricato
