**TRATTA A.V./A.C. TERZO VALICO DEI GIOVI
PROGETTO ESECUTIVO**

Interconnessione Novi Ligure alternativa allo Shunt

**Monitoraggio Ambientale
Report annuale 2021**

Stato Fisico dei Luoghi

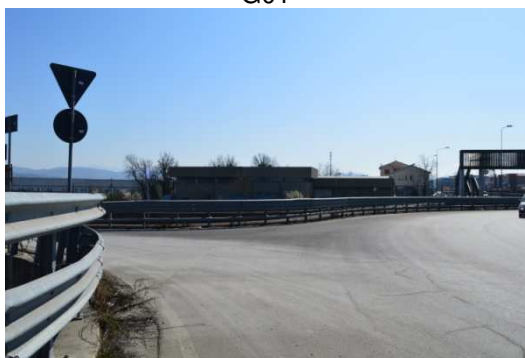
G01

Rotonda

Stato di manutenzione: B

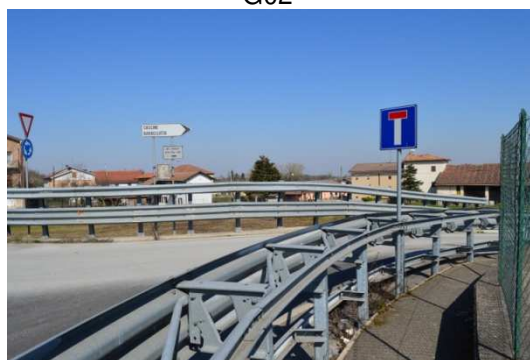
G02

Vista generale strada

Stato di manutenzione: B

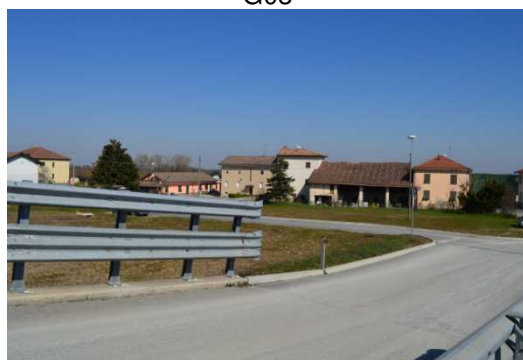
G03

Guard rail e manto stradale

Stato di manutenzione: B

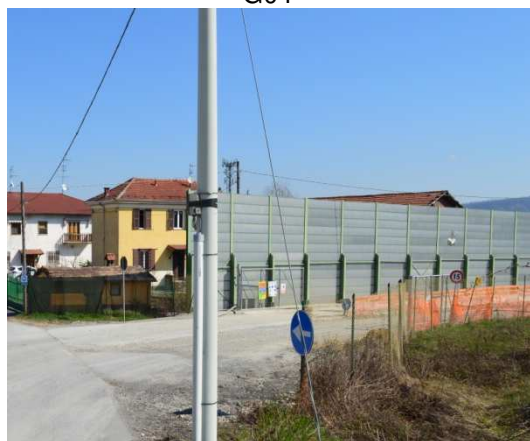
G04

Barriere antirumore
Stato di manutenzione: B
Localizzazione di massima:
Y: 4953878m N X: 486473 m E

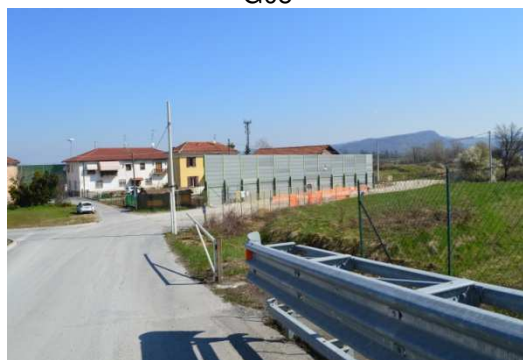
G05

Raccordo tra strada asfaltata e stradello in cemento
Stato di manutenzione: B/D
Localizzazione di massima:
Y: 4953886 m N X: 486476m E

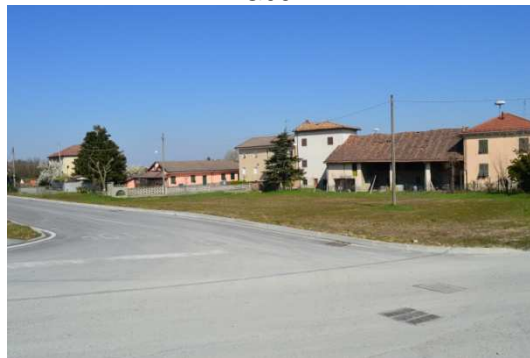
G06

Strada e edifici residenziali
Stato di manutenzione: D
Localizzazione di massima:
Y: 4953897m N X: 486476m E

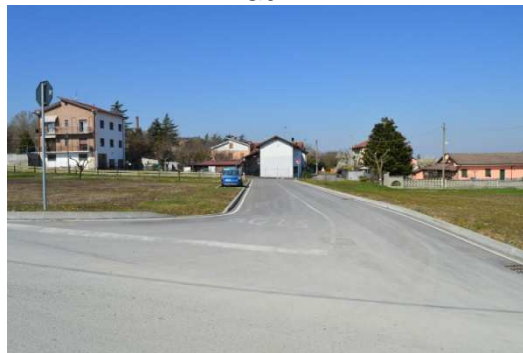
G07

Particolare del manto stradale
Stato di manutenzione: D
Localizzazione di massima:
Y: 4953909m N X: 486464m E

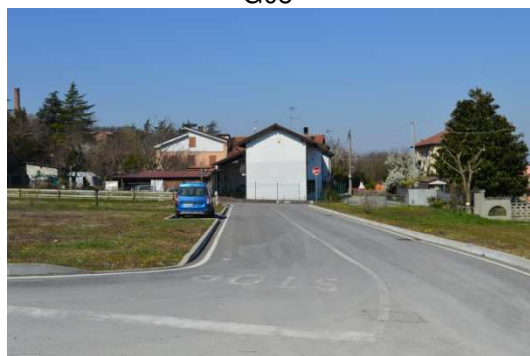
G08

Vista strada ed edifici

Stato di manutenzione: B/D

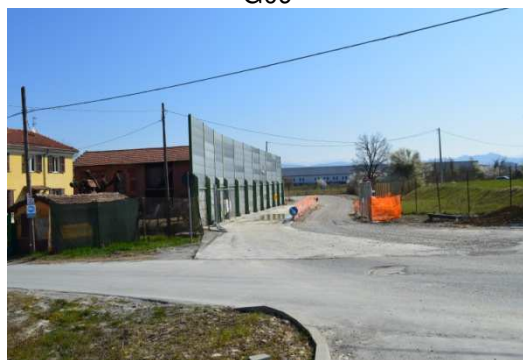
G09

Vista generale stradello accesso cantiere

Stato di manutenzione: D

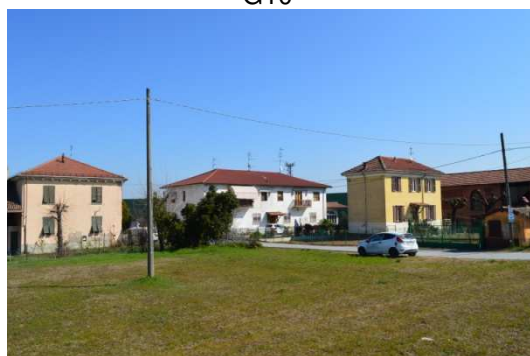
G10

Edifici residenziali

Stato di manutenzione: D

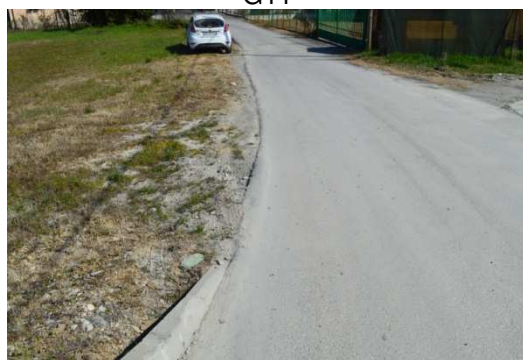
G11

Manto stradale- particolare

Stato di manutenzione: B

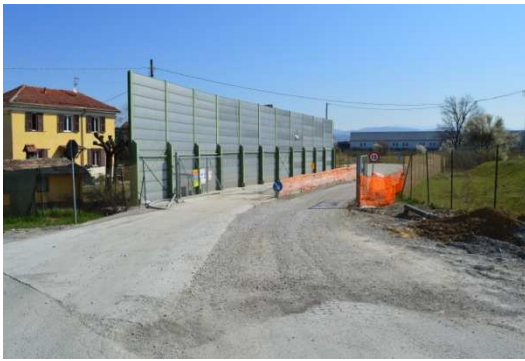
<p>Strada accesso al cantiere e barriere antirumore Stato di manutenzione: D/B Localizzazione di massima: Y: 4953901m N X: 486506 m E</p>
<p style="text-align: center;">G14</p>

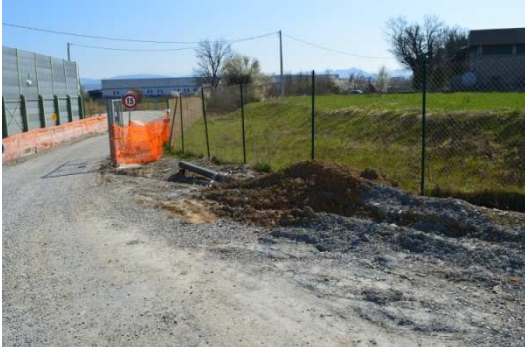
<p>Accumulo di materiale Stato di manutenzione: P Localizzazione di massima: Y: 4953899m N X: 486515m E</p>	<p style="text-align: center;">G15</p>

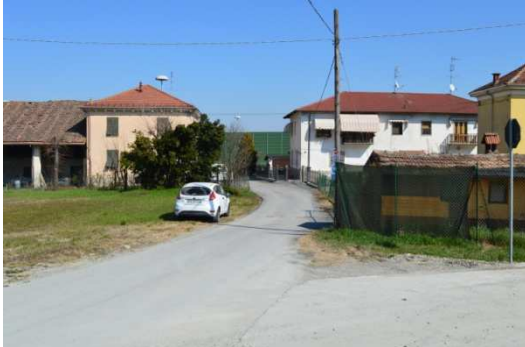
<p>Edifici residenziali e strada Stato di manutenzione: D Localizzazione di massima: Y: 4953910m N X: 486491m E</p>

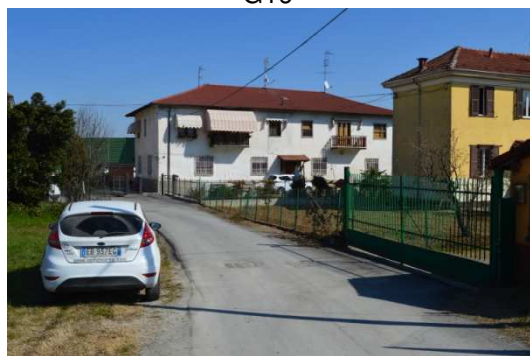
G16

Strada e cancello in ferro
Stato di manutenzione: B/B
Localizzazione di massima:
Y: 4953919m N X: 486495 m E

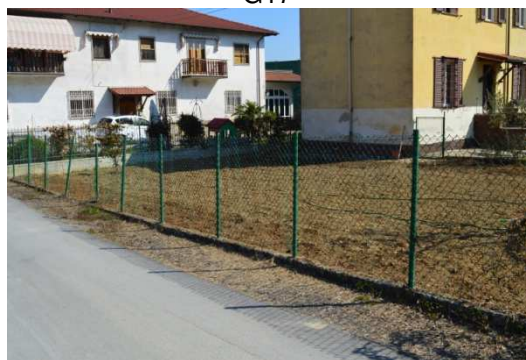
G17

Recinzione
Stato di manutenzione: P
Localizzazione di massima:
Y:4953919 m N X: 486499m E

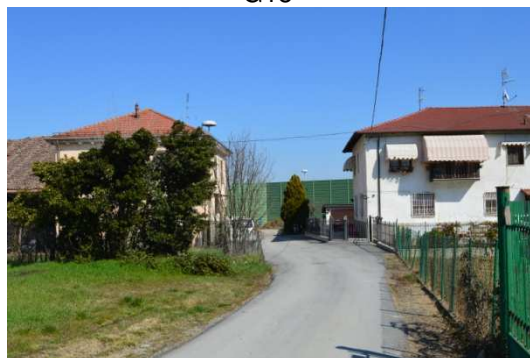
G18

Strada e margine stradale
Stato di manutenzione: B/D
Localizzazione di massima:
Y: 4953924m N X: 486498 m E

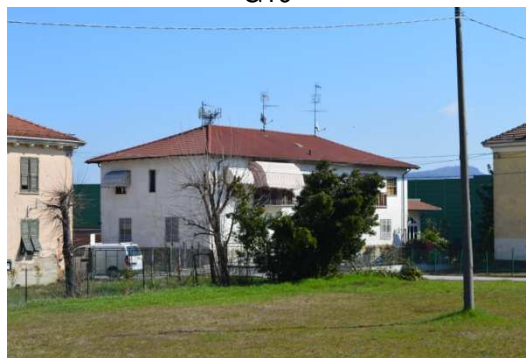
G19

Edificio privato
Stato di manutenzione: D
Localizzazione di massima:
Y: 4953926m N X: 486489m E

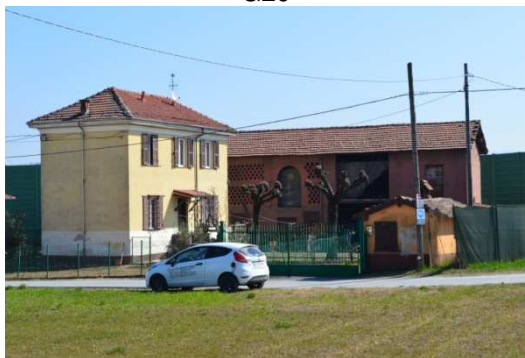
G20

Edifici residenziali e agricoli
Stato di manutenzione: D/P
Localizzazione di massima:
Y: 4953930m N X: 486494m E

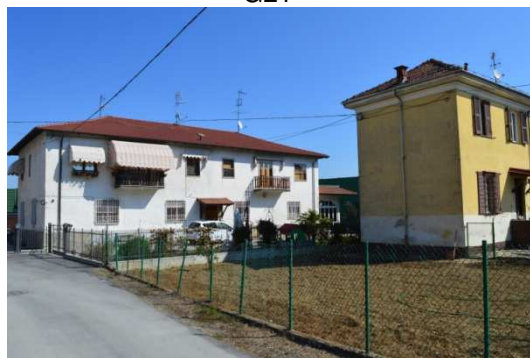
G21

Edifici privati
Stato di manutenzione: D
Localizzazione di massima:
Y: 4953929m N X: 486502 m E

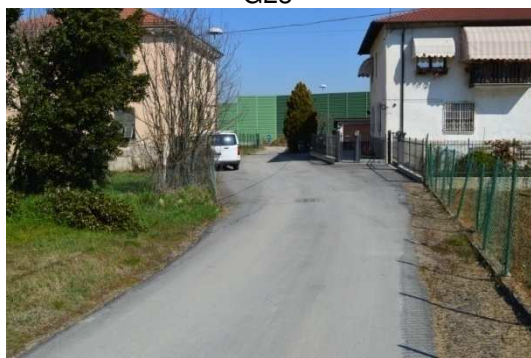
G23

Edifici privati

Stato di manutenzione: P--C

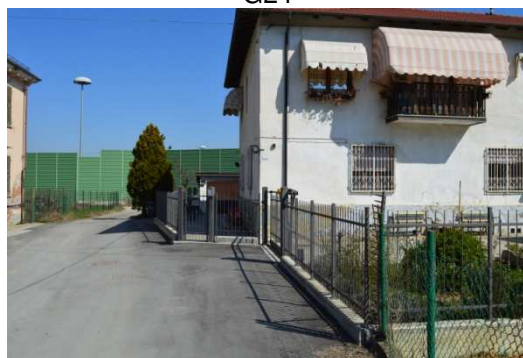
G24

Cancello e recinzione in ferro

Stato di manutenzione: D/D

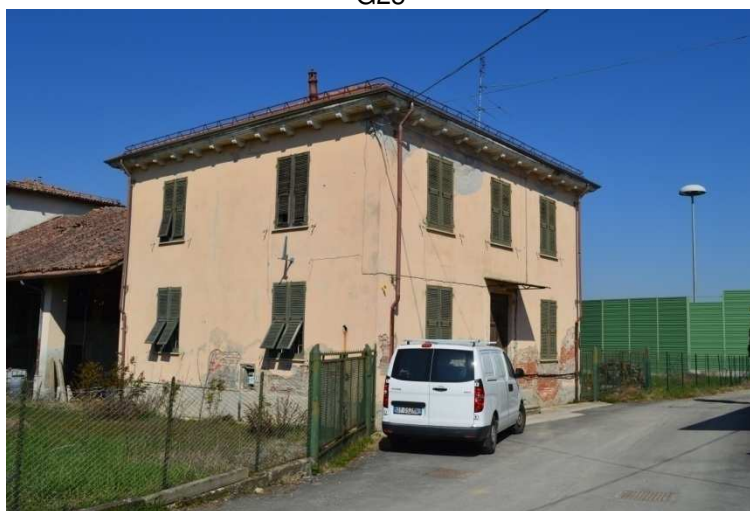
G25

Edificio privato- facciata

Stato di manutenzione: C

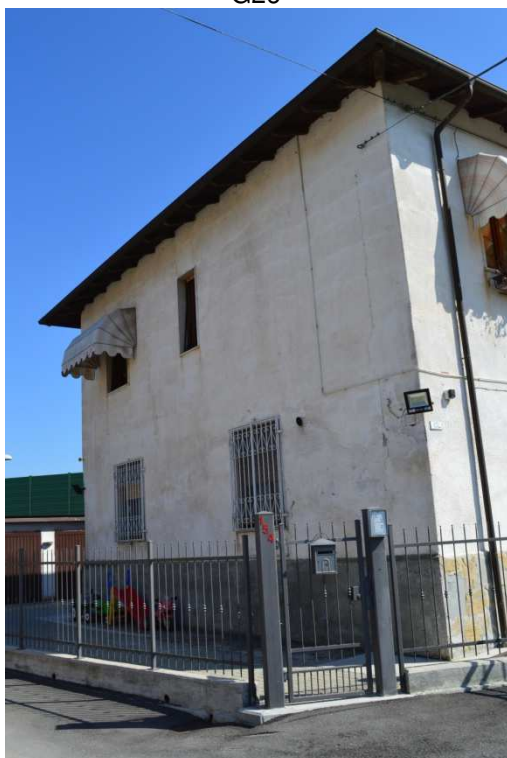
G26

Edificio privato- facciata
Stato di manutenzione: P
Localizzazione di massima:

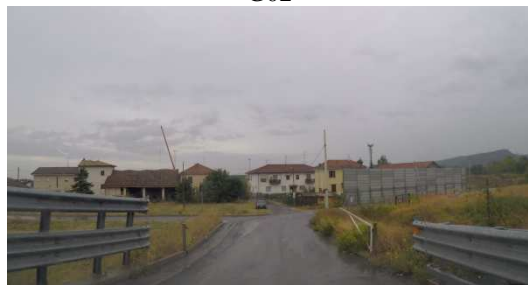
G02

Guard rail e manto stradale

Stato di manutenzione: B

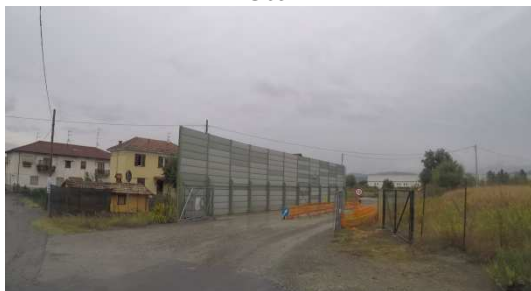
G03

Barriere antirumore

Stato di manutenzione: B

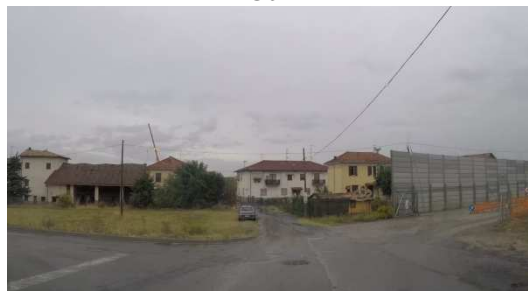
G04

Raccordo tra strada asfaltata e stradello in cemento

Stato di manutenzione: B/D

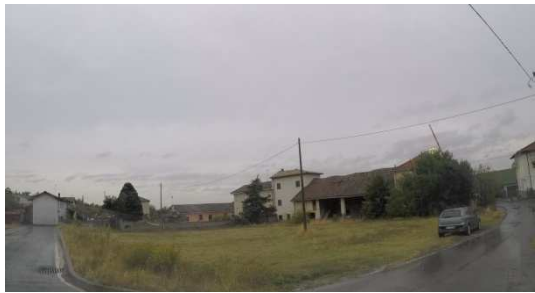
<p>Edifici residenziali Stato di manutenzione: D Localizzazione di massima: Y: 4953919 m N X: 486471m E</p>	<p style="text-align: center;">G10</p>

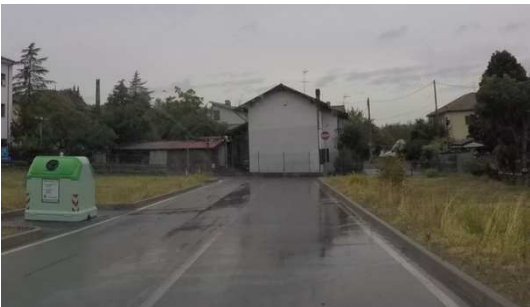
<p>Manto stradale- particolare Stato di manutenzione: B Localizzazione di massima: Y: 4953901m N X: 486486m E</p>
<p style="text-align: center;">G11</p>

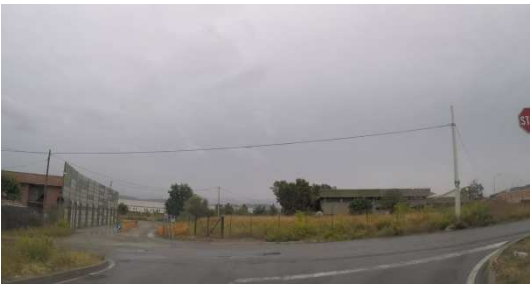
<p>Recinzione Stato di manutenzione: D Localizzazione di massima: Y: 4953901m N X: 486489m E</p>

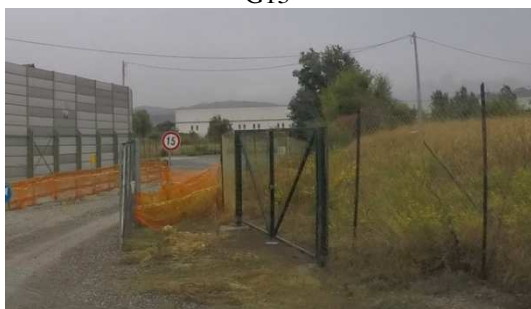
G13

Cancello
Stato di manutenzione: B
Localizzazione di massima:
Y: 4953899m N X: 486515m E

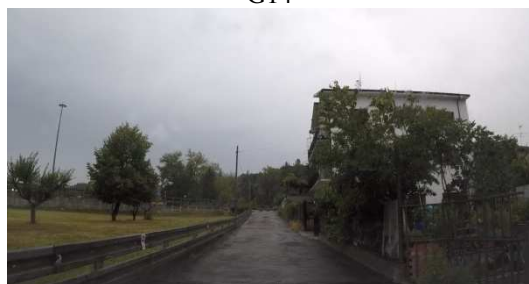
G14

Edifici residenziali e strada
Stato di manutenzione: D
Localizzazione di massima:
Y: 4953910m N X: 486491m E

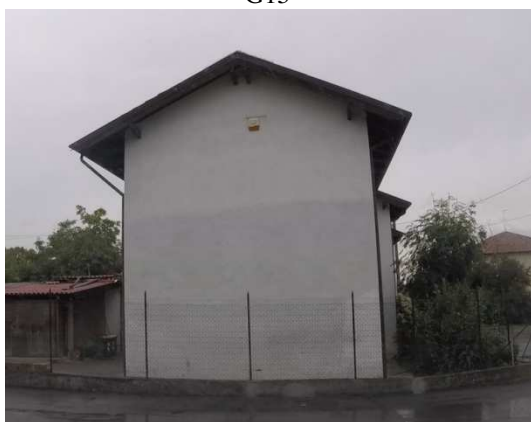
G15

Particolare facciata edificio
Stato di manutenzione: B
Localizzazione di massima:
Y: 4953919m N X: 486495 m E

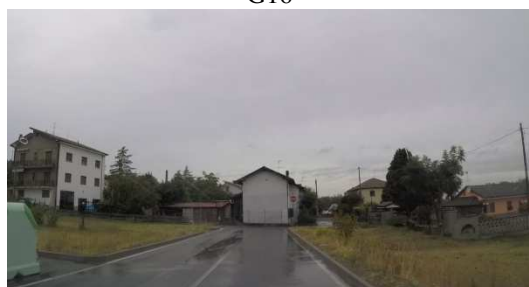
G16

Margine stradale
Stato di manutenzione: B
Localizzazione di massima:
Y:4953919 m N X: 486499m E

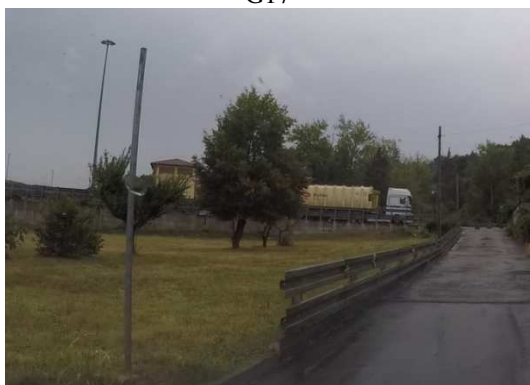
G17

Guard rail

Stato di manutenzione: B

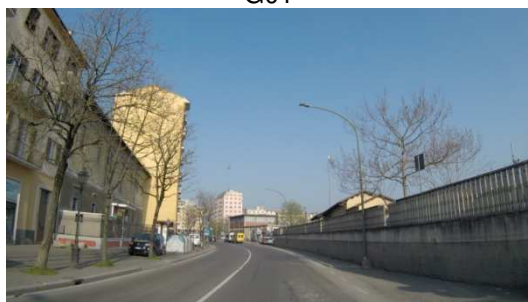
G01

Vista generale strada, corso Romualdo Marengo

Stato di manutenzione: D

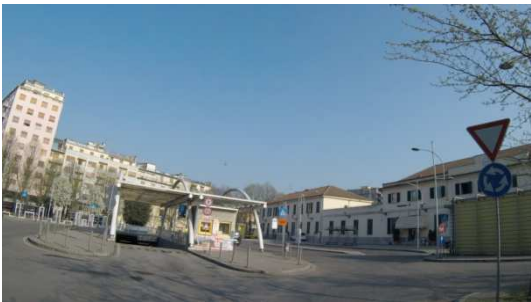
<p>Piazza Falcone e Borsellino- parcheggio sotterraneo Stato di manutenzione: B Localizzazione di massima: Y: 490549m N X: 483135m E</p>
<p>G06</p>

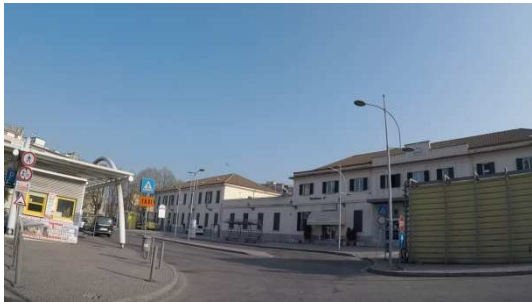
<p>Stazione Novi Ligure- edificio Stato di manutenzione: D Localizzazione di massima: Y: 4956579 m N X: 483144m E</p>	<p>G07</p>

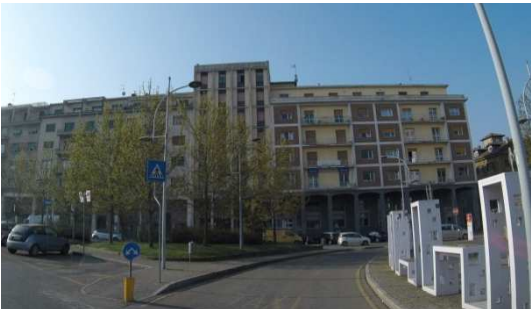
<p>Piazza Falcone e Borsellino- vista generale Stato di manutenzione: B Localizzazione di massima: Y: 4956519m N X: 483145m E</p>

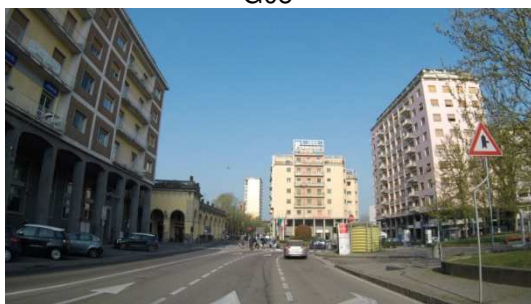
G08

Vista generale strada

Stato di manutenzione: D--P

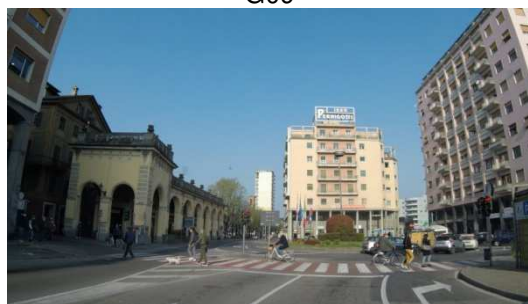
G09

Rotonda

Stato di manutenzione: D

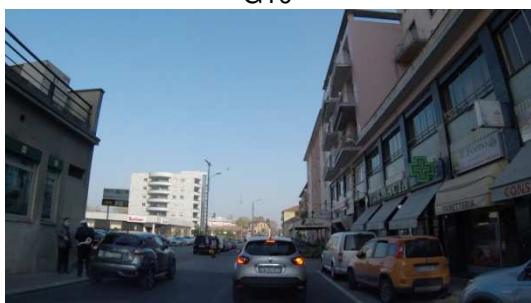
G10

Vista generale strada

Stato di manutenzione: P

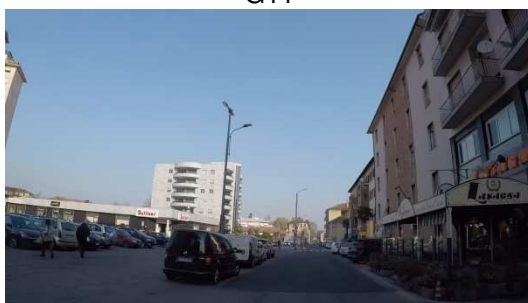
G11

Manto stradale

Stato di manutenzione: O

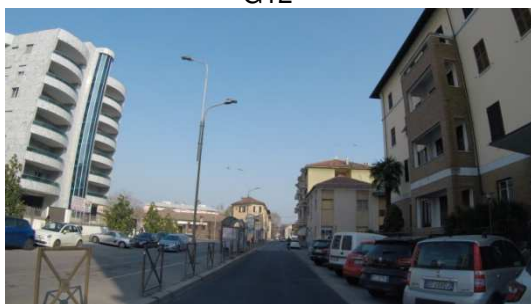
G12

Edifici residenziali e produttivi
Stato di manutenzione: B/D
Localizzazione di massima:
Y: 4956672m N X: 482927m E

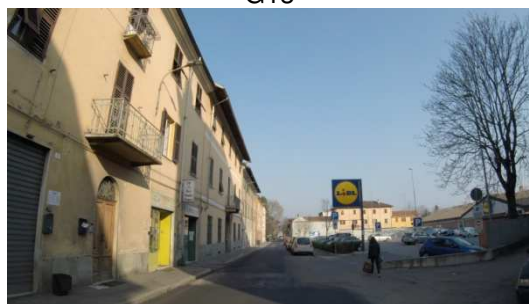
G13

Edifici produttivi e parcheggio centro supermercato
Stato di manutenzione: C/D
Localizzazione di massima:
Y: 4956734m N X: 482895m E

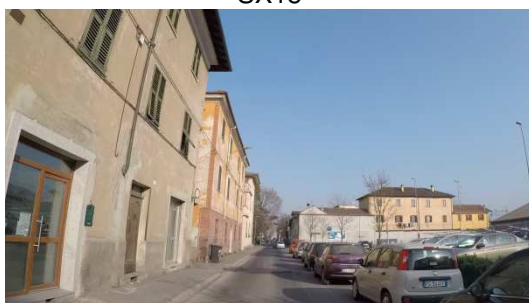
SX15

Edifici produttivi e residenziali
Stato di manutenzione: P--PE
Localizzazione di massima:
Y: 4956778m N X: 482855m E

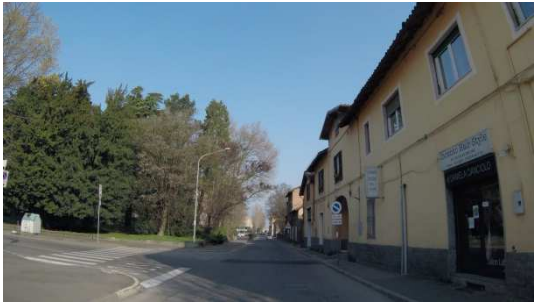
<p style="text-align: center;">G16</p>

<p>Vista strada Stato di manutenzione: D Localizzazione di massima: Y: 4956809 m N X: 482839m E</p>	<p style="text-align: center;">DX17</p>

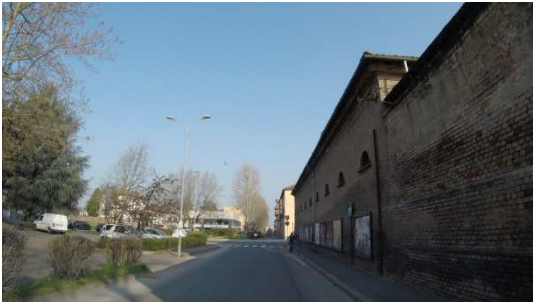
<p>Edifici produttivi in mattoni Stato di manutenzione: P Localizzazione di massima: Y: 4956839m N X: 482816m E</p>
<p style="text-align: center;">DX18</p>

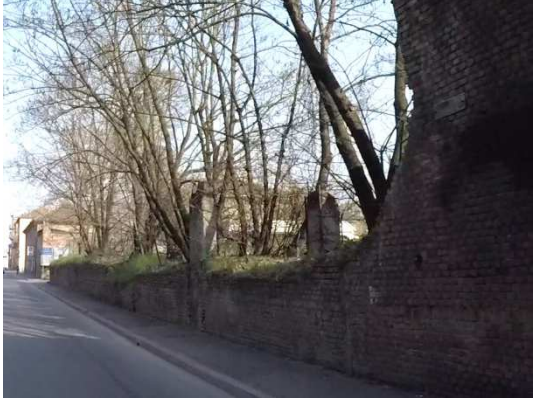
<p>Muro in mattoni Stato di manutenzione: PE Localizzazione di massima: Y: 4956869m N X: 482797m E</p>	<p style="text-align: center;">G19</p>

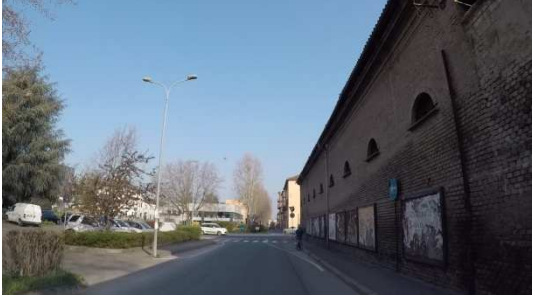
<p>Vista generale strada Stato di manutenzione: D--P Localizzazione di massima: Y: 4956900m N X: 482779m E</p>

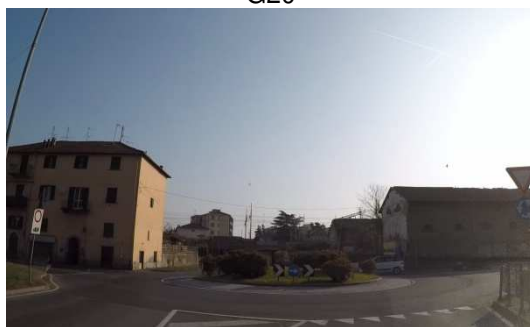
G20

Rotonda (ingresso est rispetto direzione di marcia)

Stato di manutenzione: D

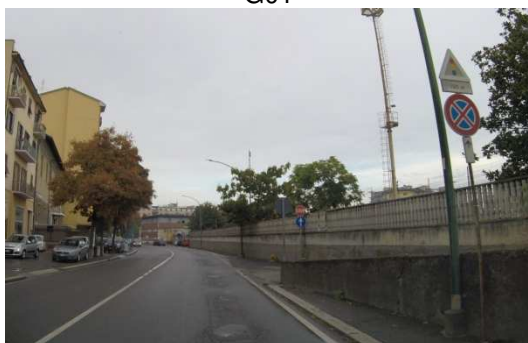
G01

Vista generale strada, corso Romualdo Marengo

Stato di manutenzione: D

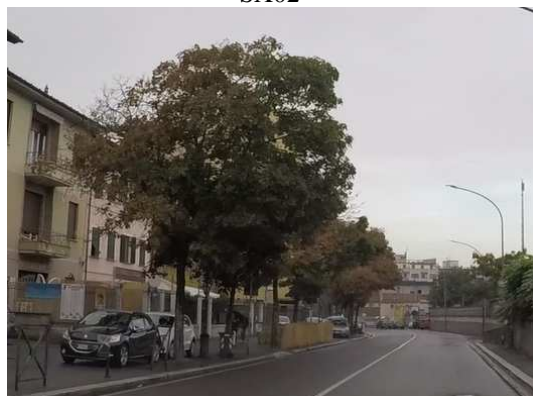
SX02

Filare alberi

Stato di manutenzione: D

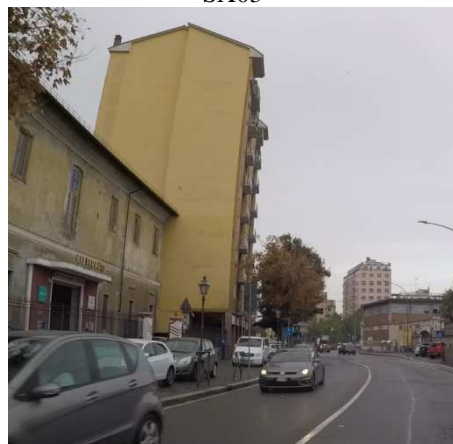
SX03

Edificio produttivo

Stato di manutenzione: C

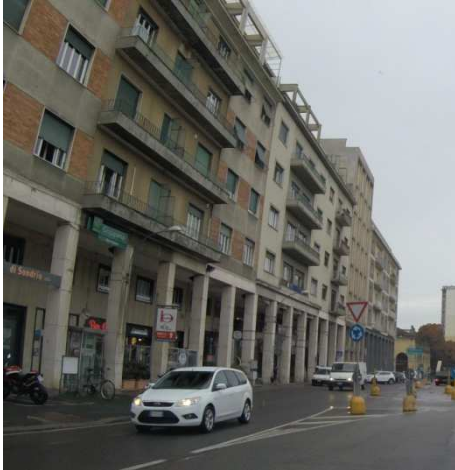
SX04

Edifici residenziali e produttivi
Stato di manutenzione: D
Localizzazione di massima:
Y: 4956499m N X: 483211m E

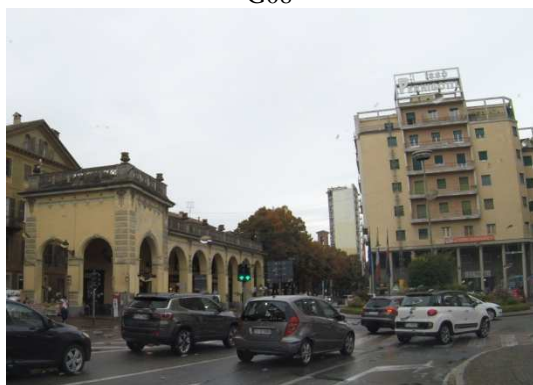
G08

Vista generale strada

Stato di manutenzione: D--P

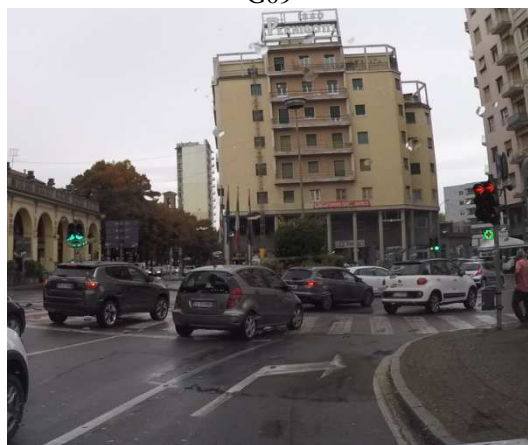
G09

Rotonda

Stato di manutenzione: D

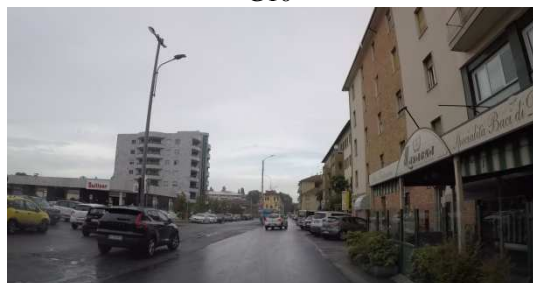
G10

Vista generale strada

Stato di manutenzione: P

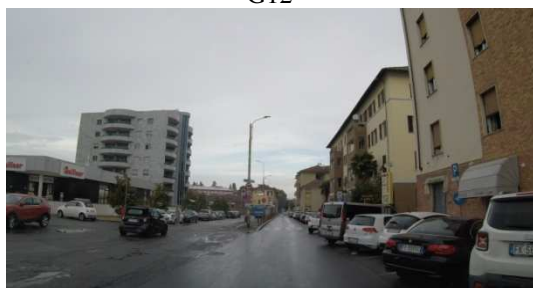
G12

Edifici residenziali e produttivi
Stato di manutenzione: B/D
Localizzazione di massima:
Y: 4956672m N X: 482927m E

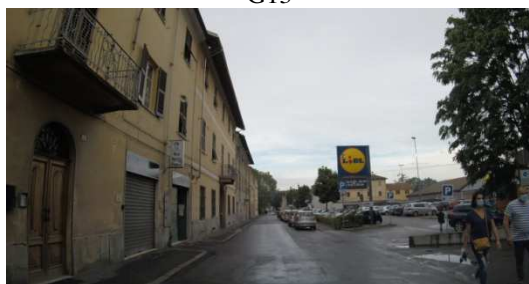
G13

Edifici produttivi e parcheggio supermercato
Stato di manutenzione: C/D
Localizzazione di massima:
Y: 4956734m N X: 482895m E

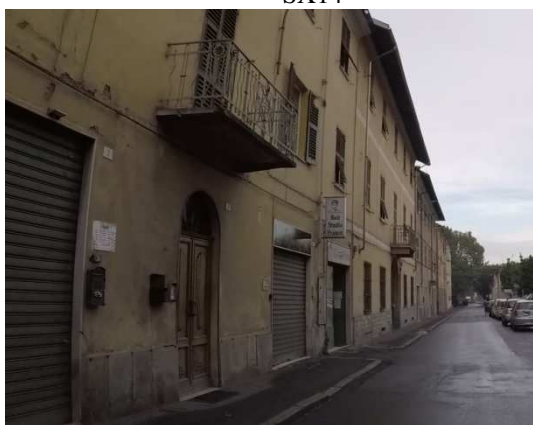
SX14

Edifici residenziali - particolare
Stato di manutenzione: PE
Localizzazione di massima:
Y: 4956757m N X: 482869m E

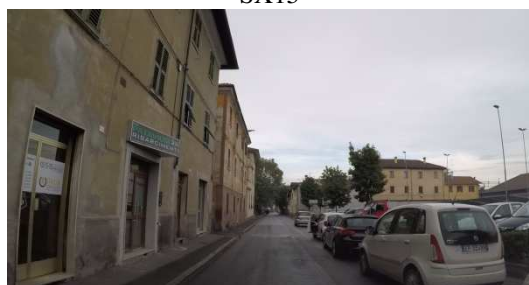
SX15

Edifici produttivi e residenziali
Stato di manutenzione: P--PE
Localizzazione di massima:
Y: 4956778m N X: 482855m E

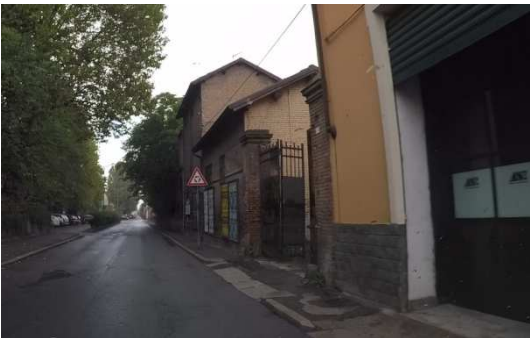
<p>Edifici produttivi in mattoni Stato di manutenzione: P Localizzazione di massima: Y: 4956839m N X: 482816m E</p>
<p style="text-align: center;">DX18</p>   <p>Muro in mattoni Stato di manutenzione: PE Localizzazione di massima: Y: 4956869m N X: 482797m E</p>	<p style="text-align: center;">G19</p>   <p>Vista generale strada Stato di manutenzione: D--P Localizzazione di massima: Y: 4956900m N X: 482779m E</p>
