RELAZIONE TECNICA RELATIVA A

ESIGENZA 1 – PIANO DI ISPEZIONE E CRONOPROGRAMMA

ESIGENZA 2 - VERIFICA DI STATO DI INTEGRITA' GENERALE

CENTRALE FEDERICO II BRINDISI

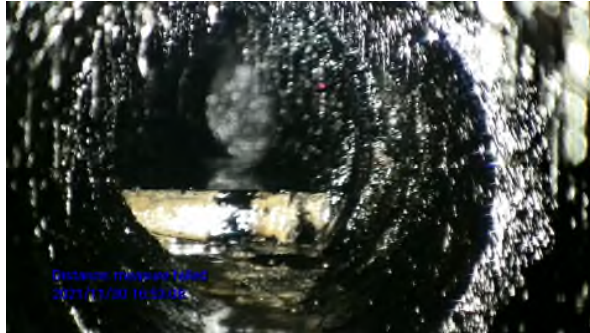
- Dal pozzetto denominato P4 è stato possibile eseguire la videoispezione delle condotte senza riscontrare alcuna anomalia. Le condotte risultano in buone condizioni;
- non è stato possibile eseguire la videoispezione delle condotte all'interno dei pozzetti denominati P5 – P6 in quanto erano colmi di liquidi causa pioggia. Questa condizione non ci ha permesso di visionare le condizioni delle condotte;
- Dal pozzetto denominato P8 è stato possibile eseguire la videoispezione delle condotte riscontrando la presenza di uno sfioro in corrispondenza nel pozzetto denominato P9;

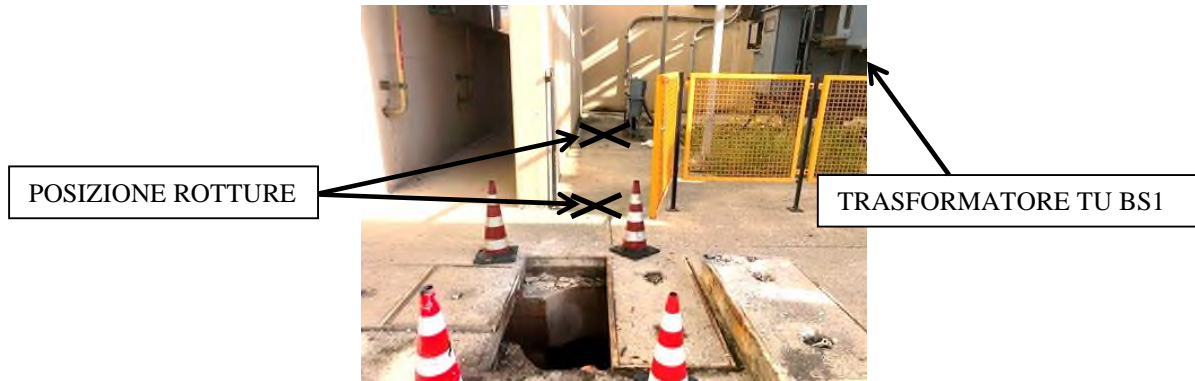
- Dal pozzetto denominato A1 è stato possibile eseguire le videoispezioni delle condotte riscontrando delle rotture. Nella condotta in uscita dal pozzetto denominato A1 verso pozzetto denominato A2 sono state riscontrate varie rotture da circa 1,5ml a 6ml.

Si consiglia di intervenire in corrispondenza delle rotture segnalate nella zona del trasformatore TU BS1. Le perdite essendo significative e presentando un'abbondante fuoriuscita d'acqua potrebbero causare il cedimento del basamento del trasformatore in oggetto.

Il gestore del Power Plant ci ha comunicato che ha provveduto alla creazione di avvisi di manutenzione dedicati, e pianificato l'intervento di ripristino onde evitare di compromettere la continuità e la pervietà della condotta.

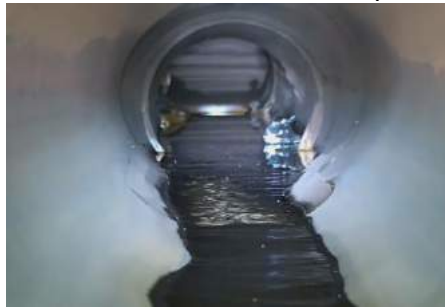
- Dal pozzetto denominato A2 è stato possibile eseguire le videoispezioni delle condotte riscontrando delle rotture in direzione del pozzetto denominato A1, già considerate precedentemente;
- Dal pozzetto denominato A3 è stato possibile eseguire le videoispezioni delle condotte riscontrando delle rotture a circa 4ml direzione pozzetto denominato A4

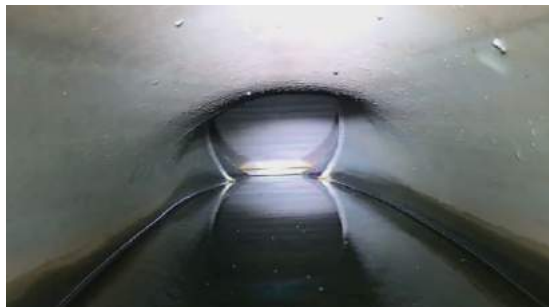
- Dal pozzetto denominato A5 è stato possibile eseguire le videoispezioni delle condotte riscontrando uno schiacciamento della condotta a circa 6 ml direzione pozzetto denominato A4

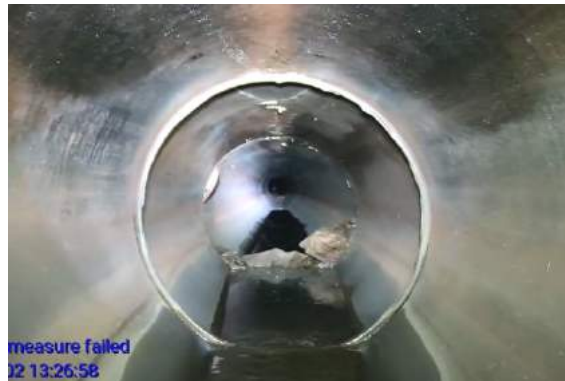
- Dal pozzetto denominato A5 è stato possibile eseguire le videoispezioni delle condotte riscontrando una anomalia della condotta a circa 2 ml direzione pozzetto denominato A6 che comunque non compromette significativamente la pervietà, ovvero, il funzionamento della condotta;

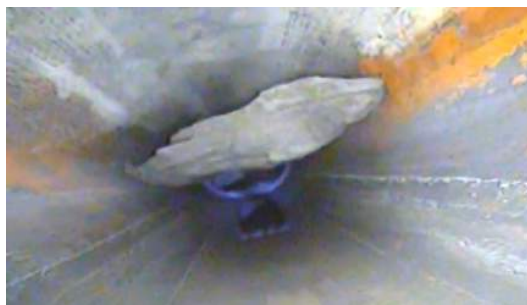
- Dal pozzetto denominato PV1 è stato possibile eseguire le videoispezioni delle condotte riscontrando una limitata ostruzione della condotta a circa 3,5ml;

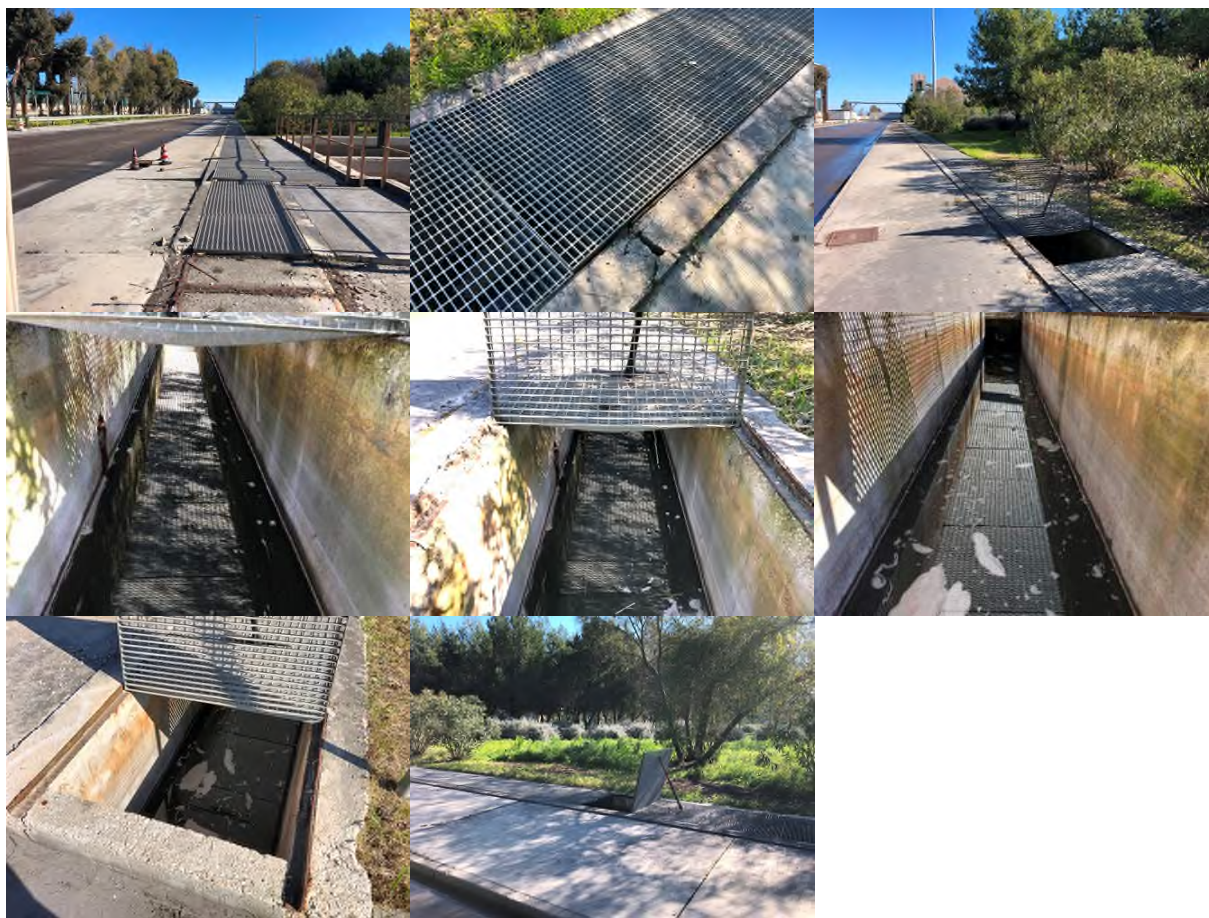
- Dal pozzetto denominato PV3 – PV6 è stato possibile eseguire la videoispezione delle condotte senza riscontrare alcuna anomalia. Le condotte risultano in buone condizioni;
- Nella linea è presente una canalina in cemento in cui è stato possibile eseguire, a campione, un esame visivo sollevando in sei punti i grigliati posizionati sopra di essa e controllando le condizioni della stessa.

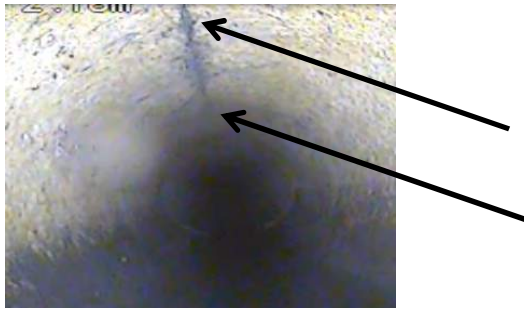
- Dal pozzetto denominato M1 è stato possibile eseguire la videoispezione delle condotte riscontrando un principio di cricca non passante disposta longitudinalmente, presente nella parte alta della condotta come indicato nella foto allegata;
