ITINERARIO RAGUSA-CATANIA

PROGETTO ESECUTIVO

GEOLOGIA

Allegato alla relazione geologica: Monografie delle frane censite

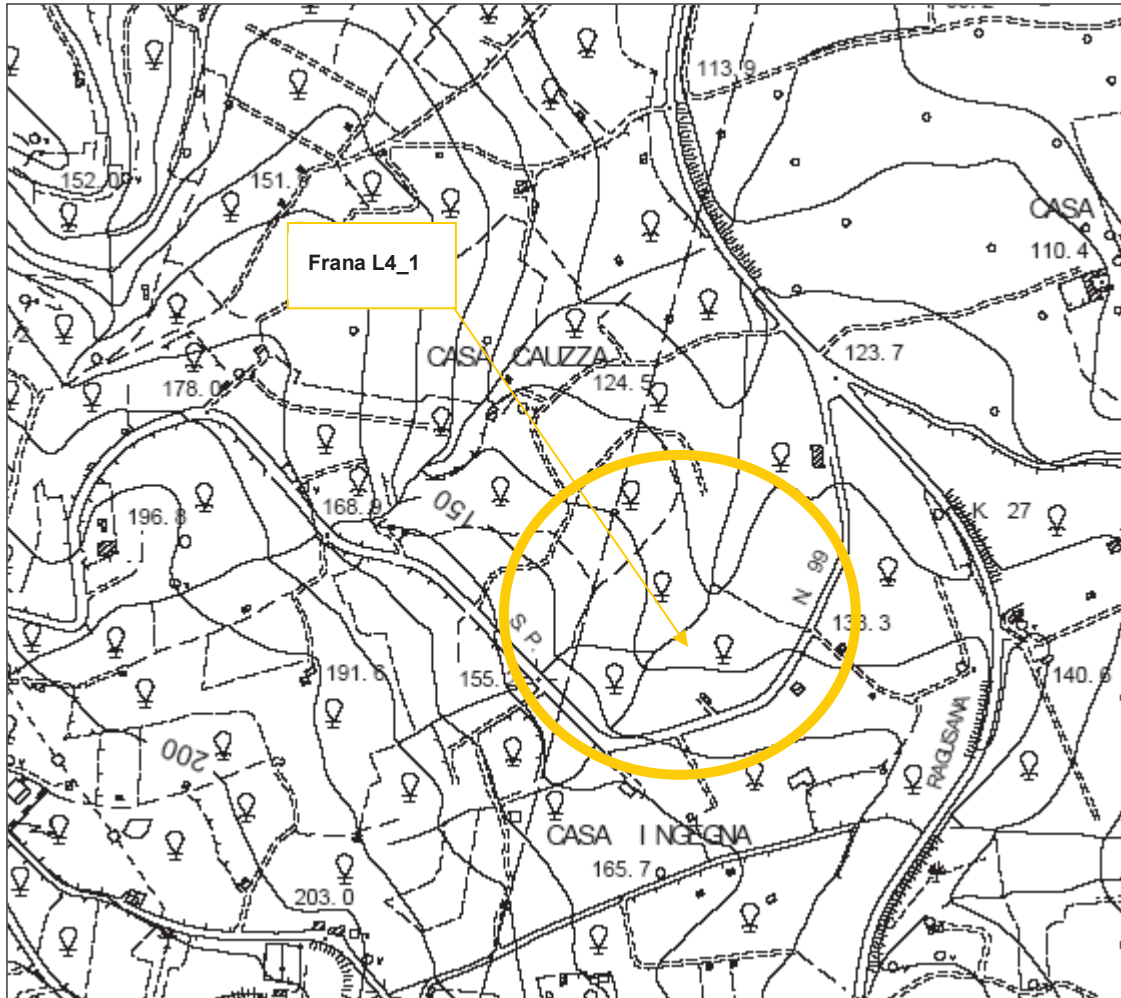
Figura 2.1 – Stralcio carta dei dissesti PAI del settore relativo alla Frana L4_1.

Come osservabile nel stralcio planimetrico di Figura 2.1, la Frana L4_1 non è indicata nella carta dei dissesti del PAI.

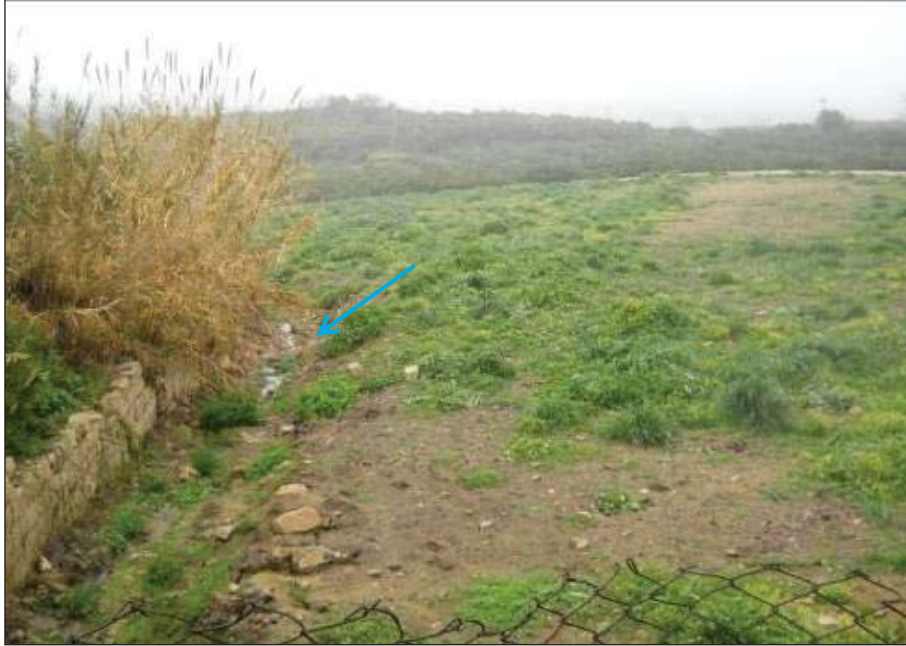
La frana si presenta in continuo lento movimento e mostra alcuni settori in marcata riattivazione legata alle condizioni di saturazione del corpo di frana. E' stata infatti osservata la presenza di zone molto umide diffuse sul pendio e locali emergenze idriche su diffuse aree dei pendii i cui quantitativi idrici subiscono un notevole incremento a seguito di periodi piovosi.

Foto 2.1 – Panoramica, direzione nord, della Frana L4_1 ripresa dalla strada di svincolo per Francofonte (SP94); si noti la presenza di acqua stagnante in corrispondenza dell'incisione torrentizia poco a valle del canneto.

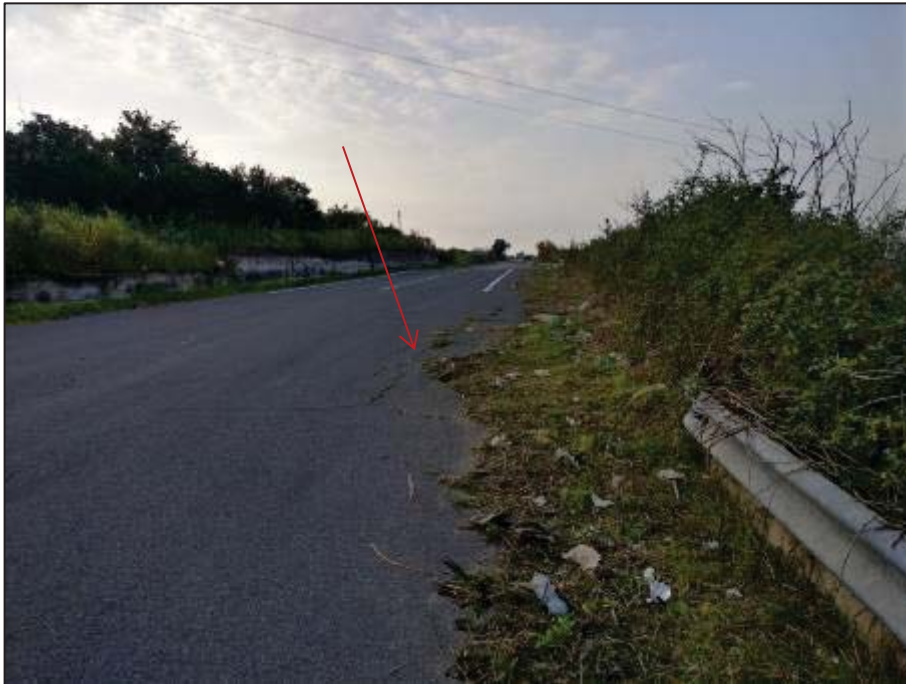
Sono visibili estese lesioni che hanno danneggiato in più punti il manto stradale della strada di svincolo.

Foto 2.2 – Vistose lesioni e deformazioni presenti sulla strada di Svincolo citata (SP94) coincidenti con il coronamento della Frana L4_1.

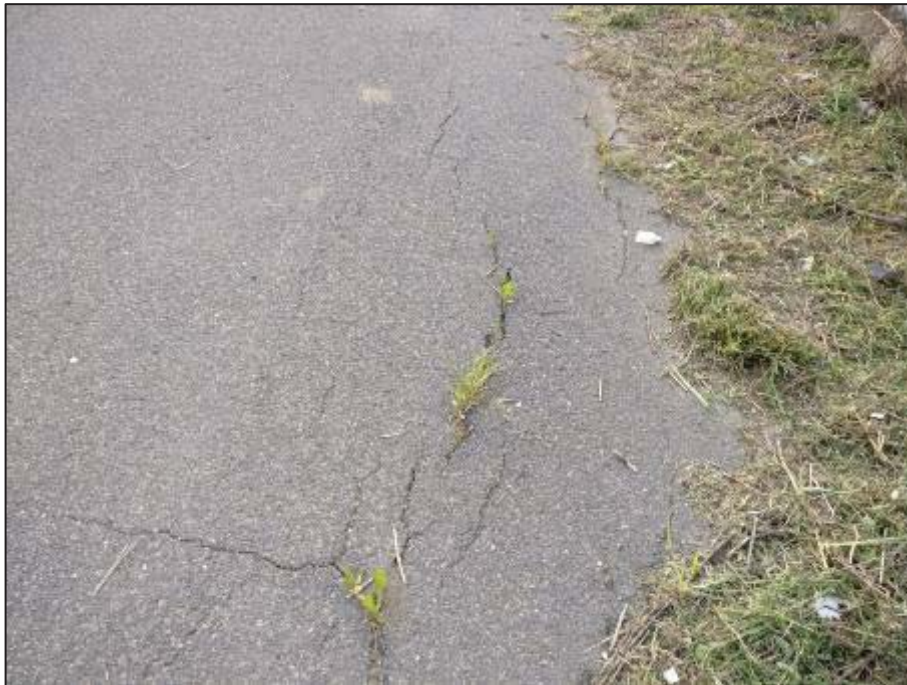
Foto 2.3 – Vistose lesioni e deformazioni presenti sulla SP94 coincidenti con il coronamento della Frana L4_1.

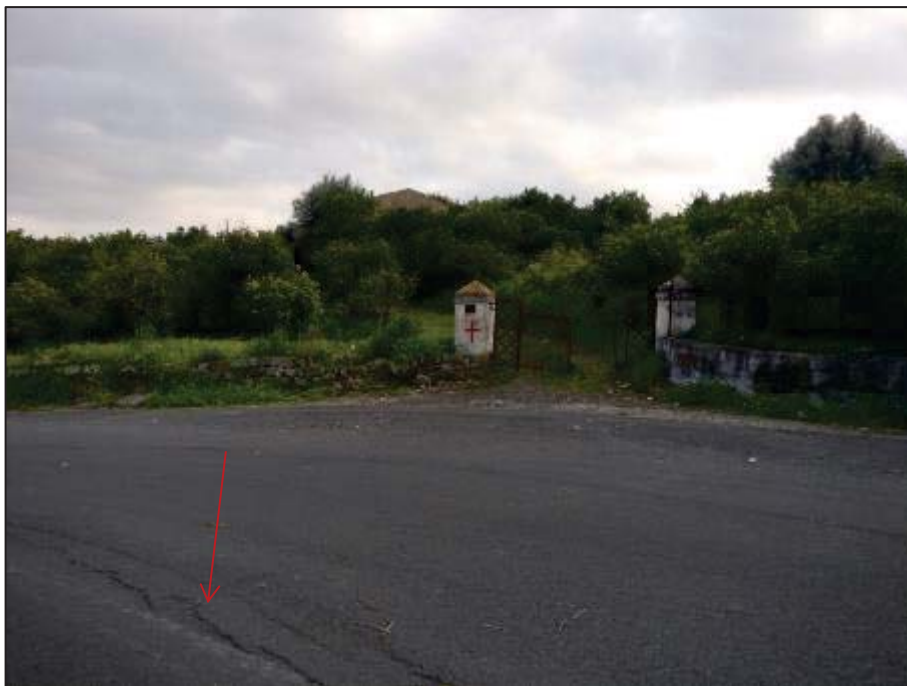
Foto 2.4 – Vistose lesioni e deformazioni presenti sulla strada di Svincolo (SP94) coincidenti con il coronamento della Frana L4_1.

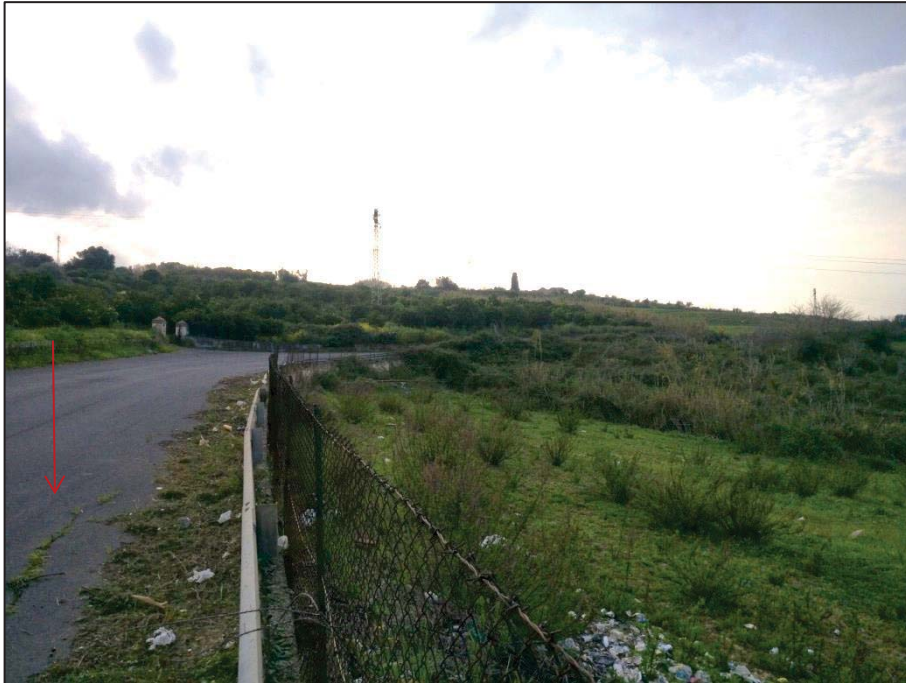
Foto 2.5 – Panoramica della zona di testata della Frana L4_1 testimoniata dalle diffuse lesioni presenti sul manto stradale.

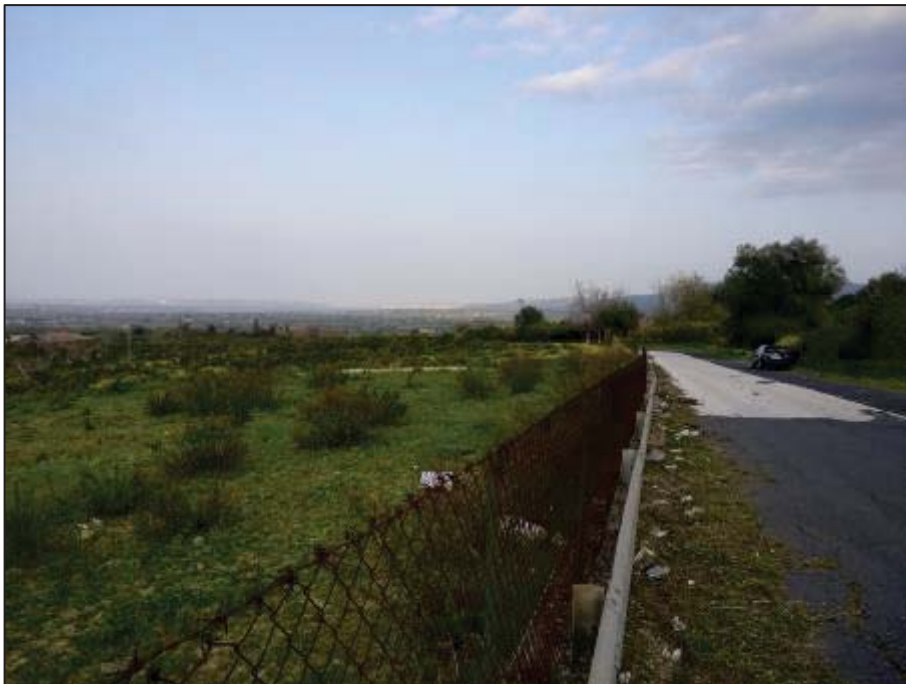
Foto 2.6 – Panoramica di un ulteriore tratto della SP94 riasfaltata.

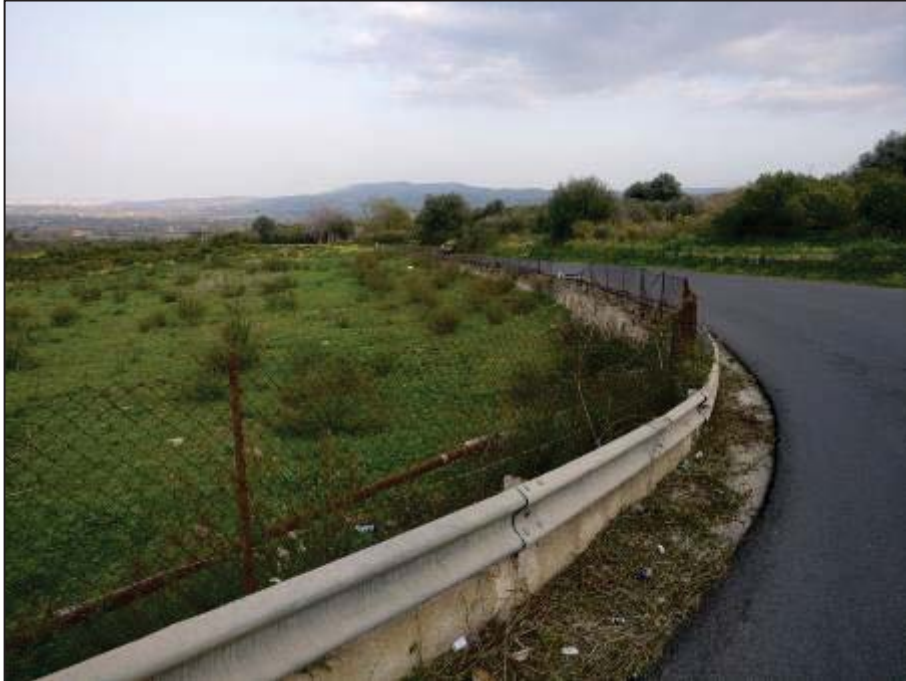
Foto 2.7 – Panoramica della zona di testata della Frana L4_1.

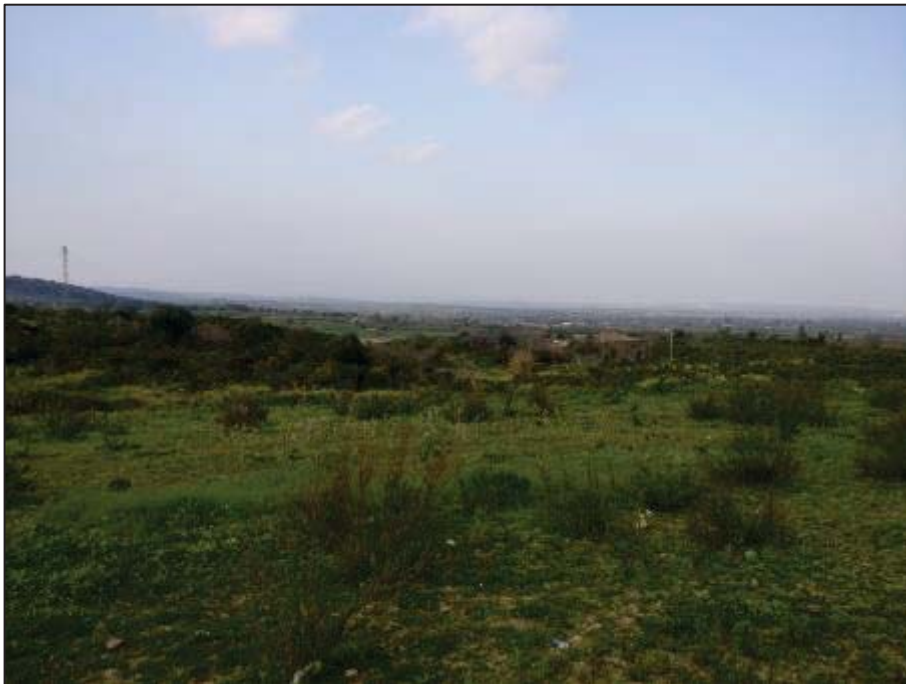
Il fenomeno si sviluppa in un versante a bassa acclività ed interessa i termini calcarenitici e argillosi quaternari (Qca e Qa) ricoperti da spessori variabili della coltre eluvio-colluviale (ec). Il corpo di frana è stato terrazzato in più settori per consentire lo sviluppo della coltivazione di agrumi.

Foto 2.8 – Vista di insieme del corpo di frana L4_1, caratterizzato da basse acclività.

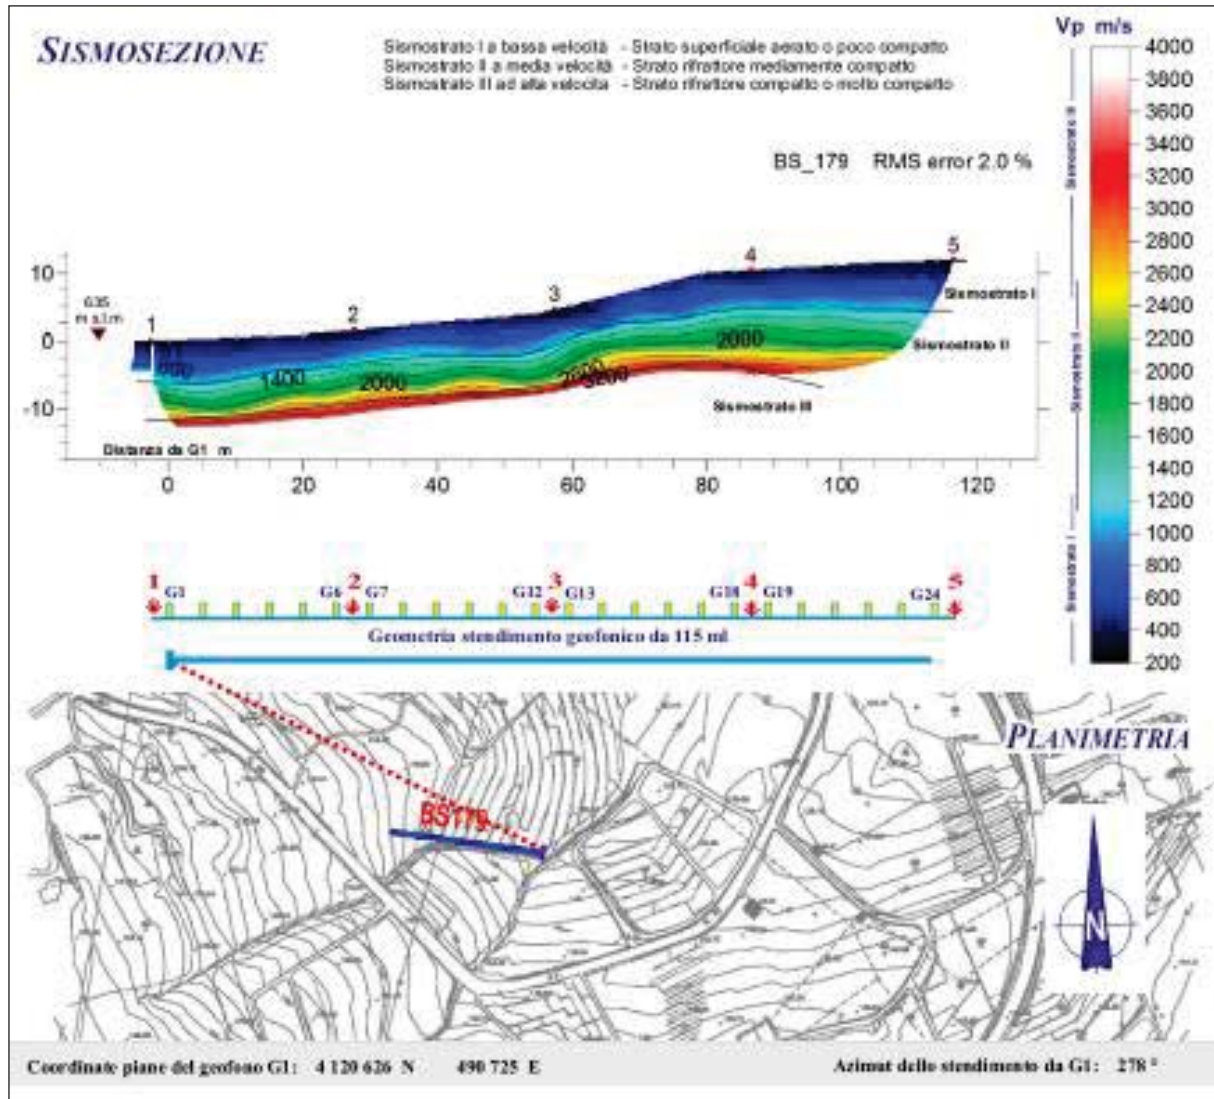
Figura 2.3 - Stesa sismica BS 179.

Sulla base delle indagini geognostiche (S186i) e geofisiche (BS178, BS179) svolte è stato accertato uno spessore massimo della frana pari a circa 6,0-7,0 m.
