ITINERARIO RAGUSA-CATANIA

LOTTO 3 - Dallo svincolo n. 5 "Grammichele" (compreso) allo svincolo n. 8 "Francofonte" (escluso)

PROGETTO ESECUTIVO

Allegato alla relazione geologica: Monografie delle frane censite

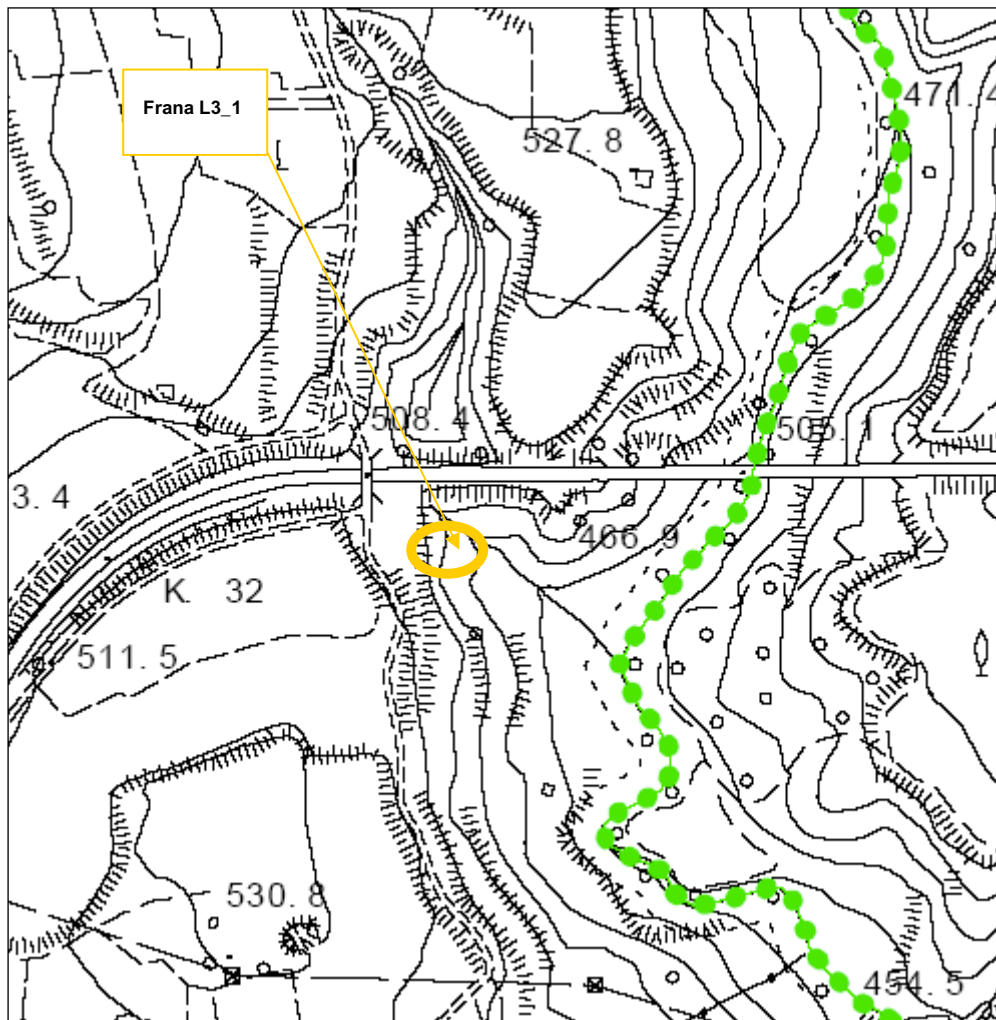
Figura 2-1 – Stralcio carta dei dissesti PAI del settore relativo alla Frana L3_1.

Come osservabile nel stralcio planimetrico di Figura 2-1, la Frana L3_1 non è indicata nella carta dei dissesti del PAI.

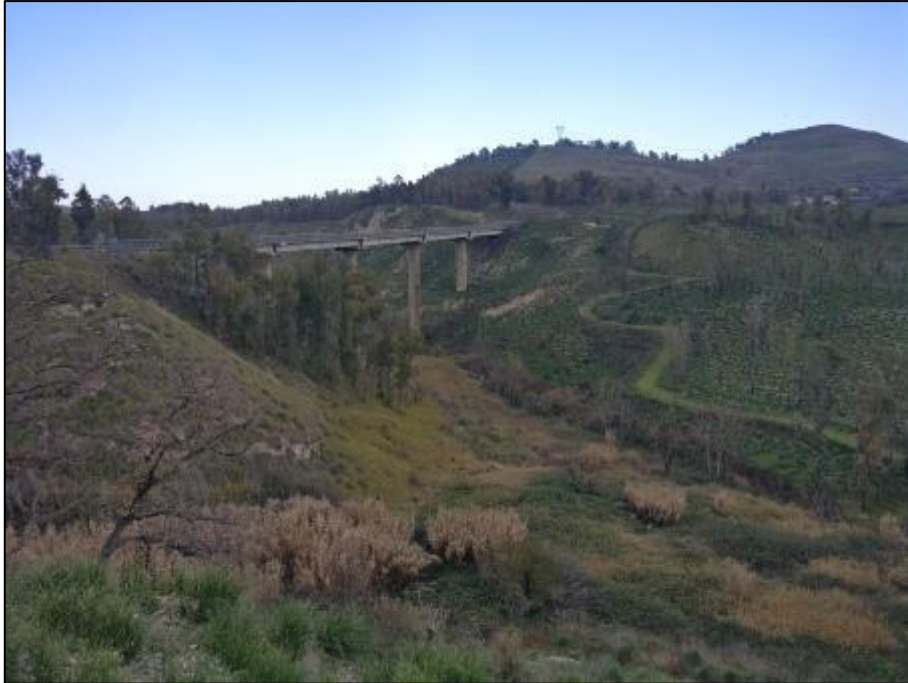
Foto 2-1 - Panoramica dell'incisione torrentizia attraversata del Viadotto Piano delle Rose.

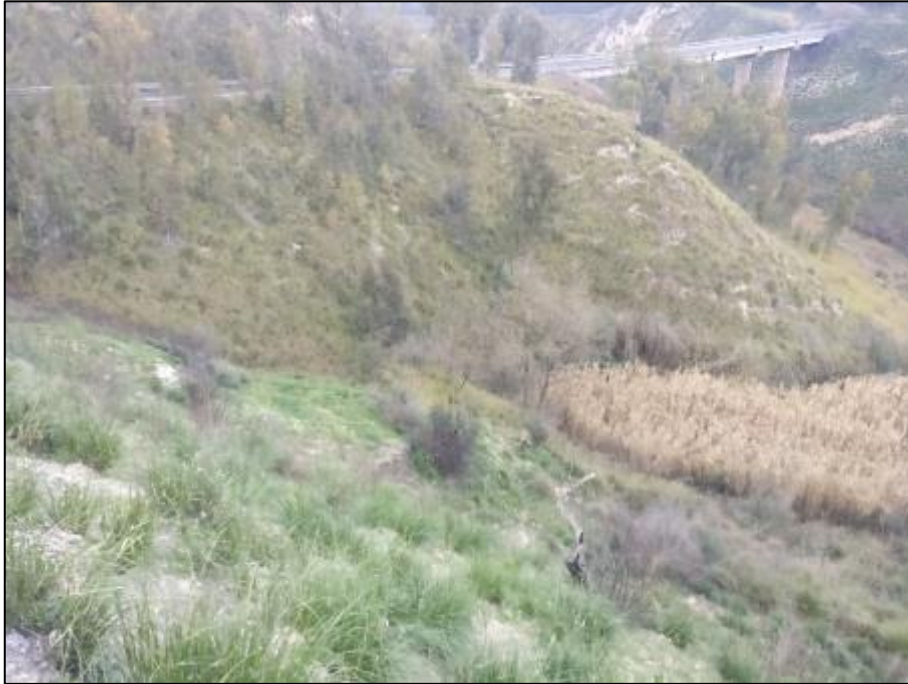
Il dissesto non presenta indizi di attività recente, ma potrebbe intercettare la zona di fondazione della Pila 2 del Viadotto Piano delle Rose.

Si tratta di uno scorrimento di limitata estensione areale che ha coinvolto i termini superficiali degradati del Calcare di base (Mg) e la cui direzione di movimento è verso sud, a basso angolo di inclinazione rispetto all'asse del tracciato, caratterizzato da una lunghezza di circa 55 m, una larghezza di circa 35 m ed un dislivello di circa 30 m.

Foto 2-2 - Dissesto gravitativo di ridotte dimensioni areali (Frana L3_1), ubicato in prossimità del Viadotto Piano delle Rose.

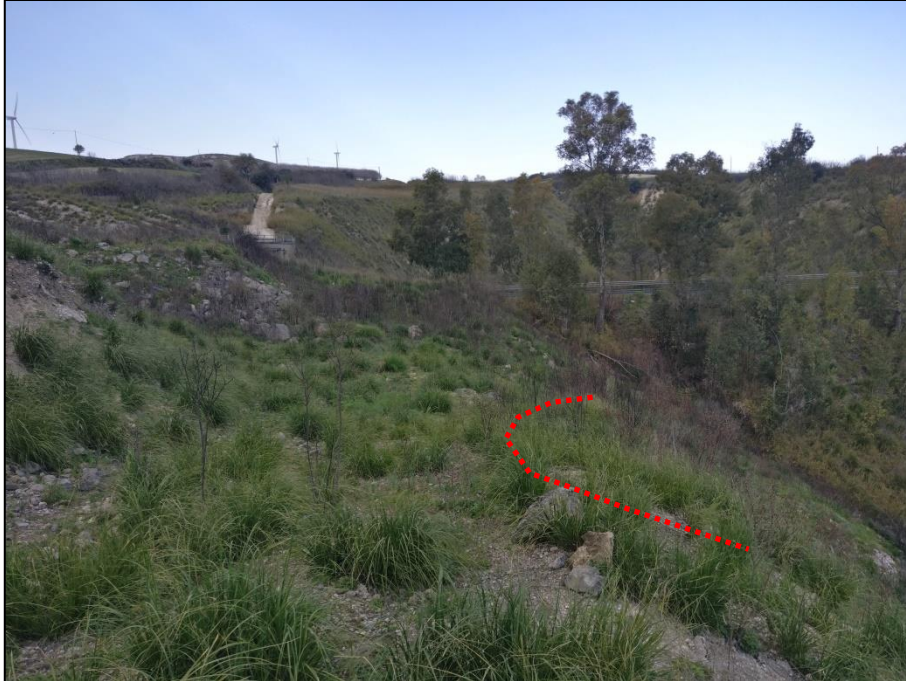
Foto 2-3 – Zono di testata della frana situata al limite dell'area di cava abbandonata.

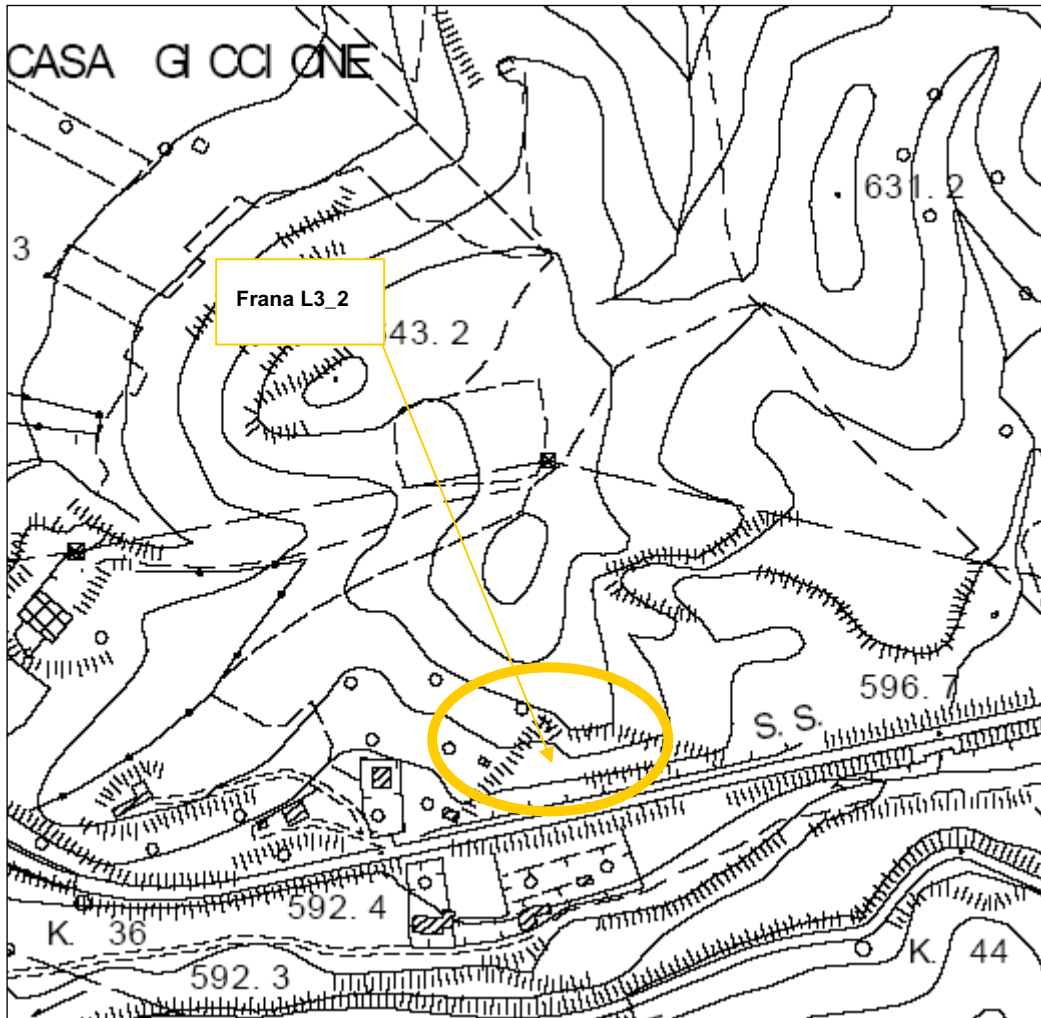
Figura 3-1 – Stralcio carta dei dissesti PAI del settore relativo alla Frana L3_2.

Come osservabile nel stralcio planimetrico di Figura 3-1, la Frana L3_2 non è indicata nella carta dei dissesti del PAI.

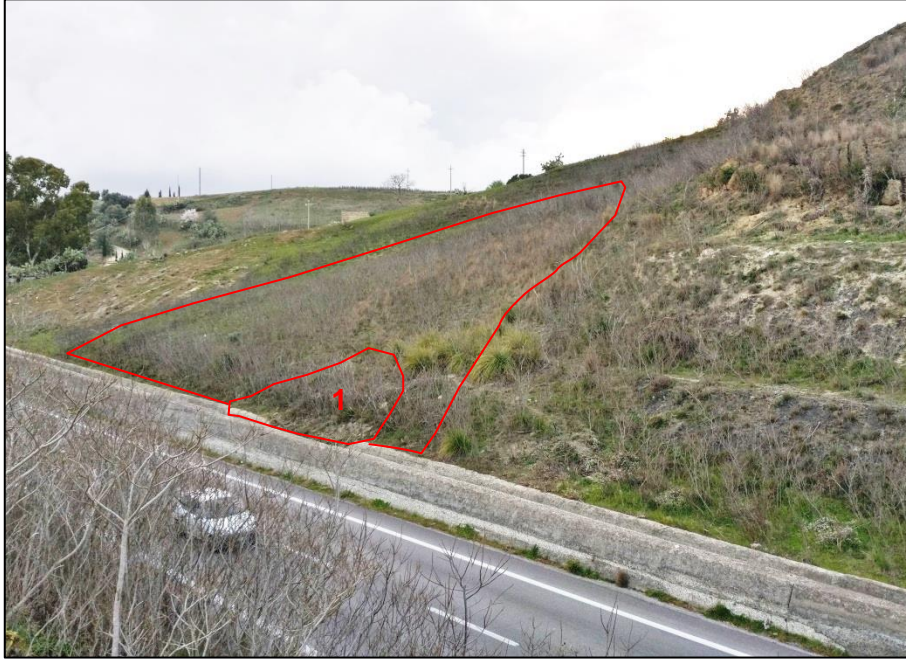
Il dissesto mostra alcuni tratti di riattivazione legati alle condizioni di saturazione del corpo di frana e all'azione erosiva esercitata dalle acque dilavanti. Si osserva, infatti, una frana di neoformazione di modeste dimensioni (circa 10 x 10 m) che ha lesionato il fosso di guardia situato al di sopra del muro di contenimento realizzato a protezione della statale esistente.

Foto 3-1 - Panoramica della Frana L3_2 scattata dalla sommità della opposta scarpata di trincea stradale esistente. Visibile sulla parte superiore della foto la nicchia di distacco; il corpo di frana è interessato da erosione a rivoli e solchi. Si noti la riattivazione (1) osservata nella parte basale che ha lesionato porzione della canaletta di testa del muro di sostegno.

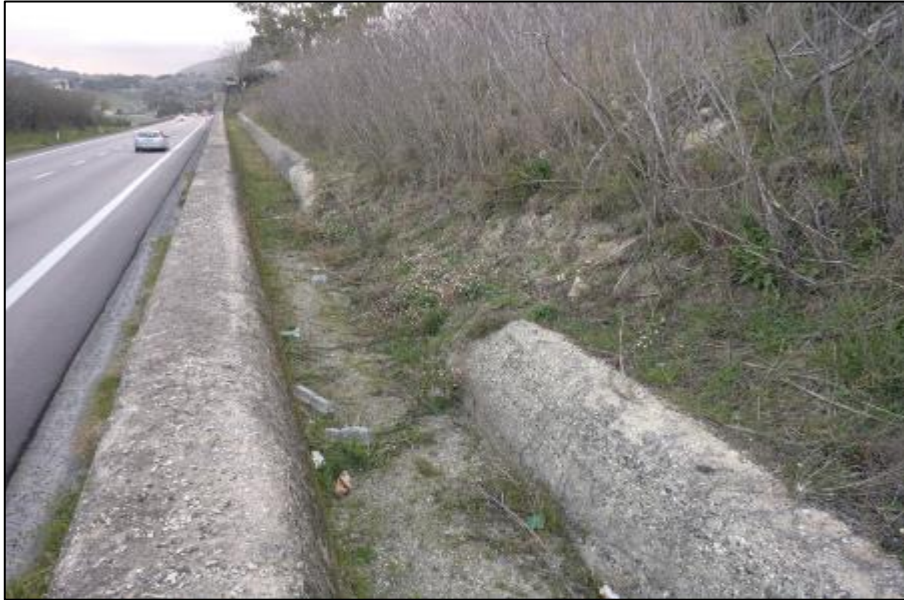
Foto 3.2 - Frana L3_2 situata tra le pk. 5+250-5+310 che ha interessato le intercalazione sabbioso-argillose contenute nell'ambito dei depositi vulcanici pliocenici. Visibile il danneggiamento di un tratto della canaletta.

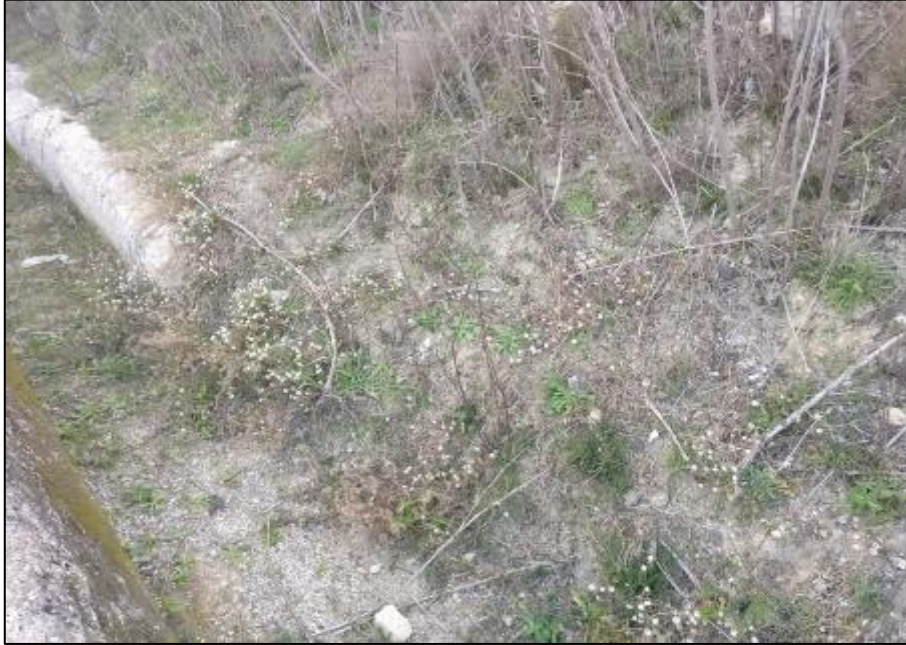
Foto 3.3 - Frana L3_2 situata tra le pk. 5+250-5+310 – particolare del tratto in cui è stata danneggiata la canaletta.

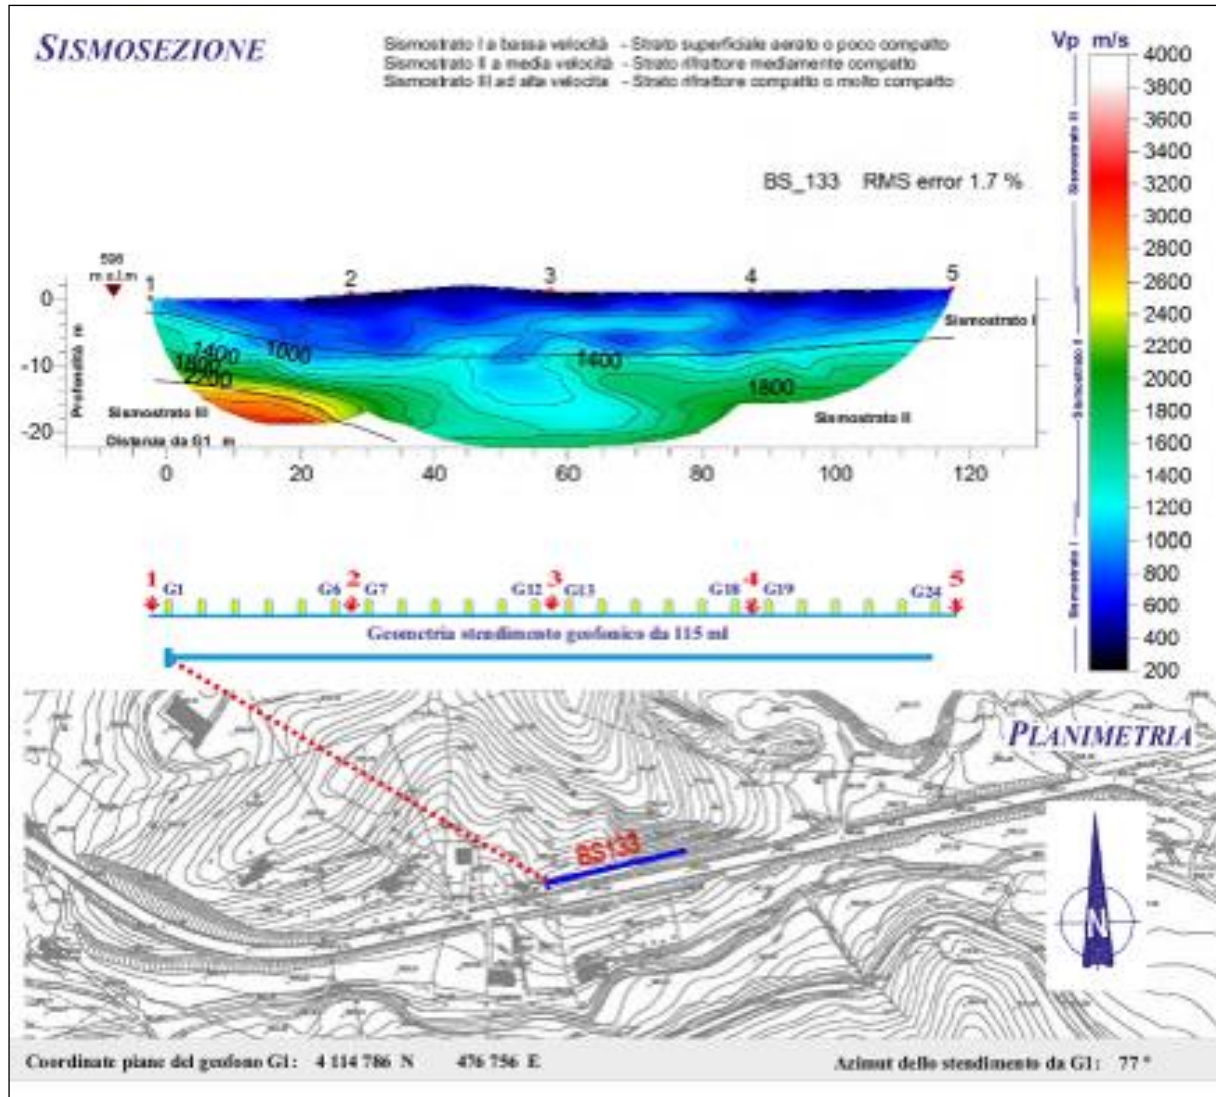
Figura 3-2 - Stesa sismica BS 133.

Sulla base delle indagini geofisiche (BS133) svolte è stato accertato uno spessore massimo della frana pari a circa 4 m.
