CORRIDOIO PLURIMODALE TIRRENICO - NORD EUROPA

S.S. N° 640 "DI PORTO EMPEDOCLE"

GALLERIA NATURALE CALTANISSETTA

By-Pass Pedonale 2 (pk 16+275) Carr. Sx -
Messa in sicurezza e consolidamenti integrativi -
Relazione tecnica

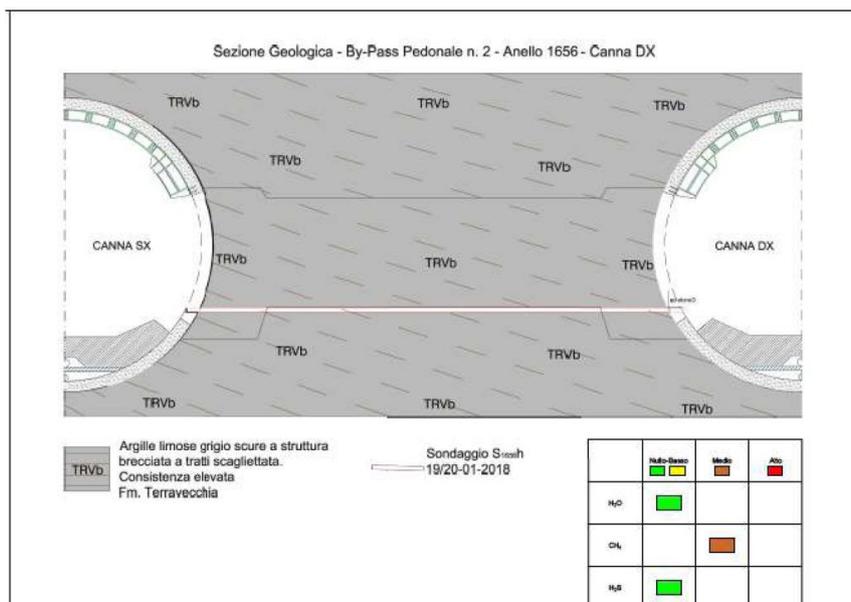
Il carotaggio eseguito ha evidenziato come i terreni tra le due canne, interessati dalla realizzazione del by-pass pedonale n. 2, siano costituiti da argille limose grigio scure a struttura brecciata, talora scagliettata, di consistenza elevata, ascrivibili alla formazione Terravecchia (TRV b). Nel sondaggio non è stata rilevata falda acquifera, né fratturazioni e discontinuità dovute a fenomeni tettonici.

Il sondaggio non ha evidenziato superfici di scorrimento, zone di fratturazione intensa, né emissioni anomale di gas metano che potessero far presupporre la presenza di una fascia di tettonizzazione altamente fratturata nell'area d'impronta del by-pass.

La copertura, in corrispondenza dell'asse della canna DX, è di circa 61,80 m, mentre, in corrispondenza dell'asse della canna SX, è di 60,40 m.

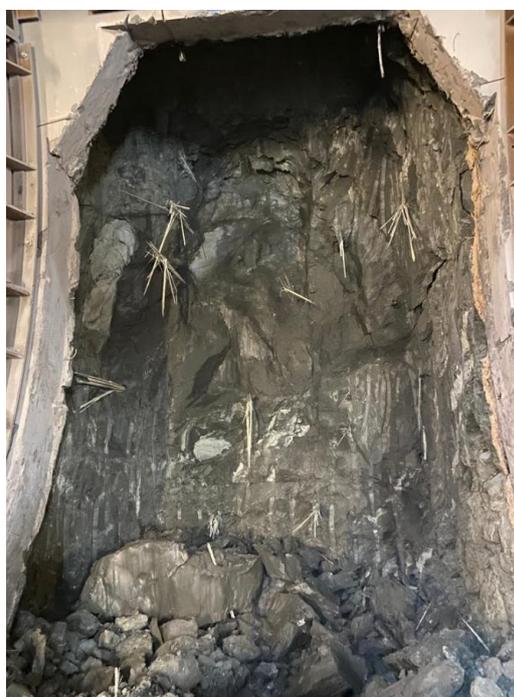
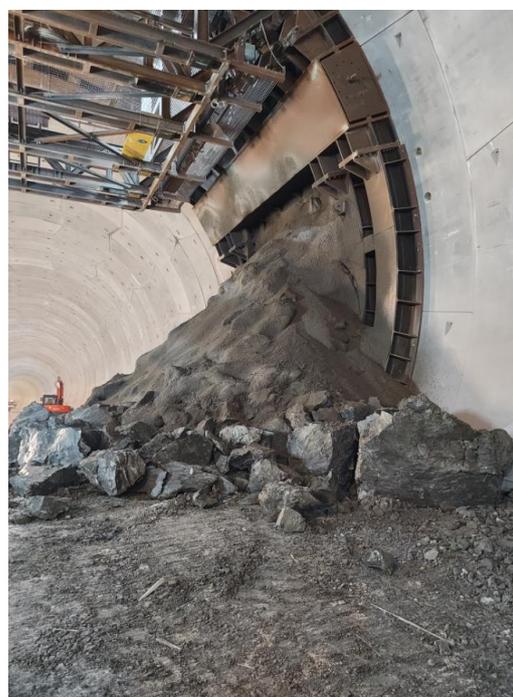
Il fronte dello scavo, appena prima dell'innescò del distacco dei blocchi, si era spinto per circa 2,5 mt dall'estradosso della galleria di linea e, come si evince dall'immagine seguente, evidenziava la presenza dei tubi VTR di consolidamento sul fronte e l'assenza di acqua.

In modo repentino, evidentemente facilitati dalla presenza di superfici di scorrimento in calotta, incominciavano a scorrere blocchi dall'alto dello scavo verso il basso, che in breve tempo hanno riempito interamente lo stesso, creando inoltre un accumulo all'esterno di circa 70 mc.

In relazione allo scavo realizzato ed alla quantità di materiali distaccati, stimata in complessivi 180-190 mc circa, ed eccedente pertanto il volume netto scavato, è possibile affermare che si è mobilitata una massa già tettonizzata, in equilibrio instabile, la cui presenza non era stata individuata dal sondaggio effettuato nella parte centrale del by-pass.

- il primo è quello di legare il materiale slegato che si è distaccato dall'ammasso. A tal fine sono previsti n. 54 tubi in pvc valvolati e n. 14 VTR, posizionati all'interno dell'ammasso e lateralmente, dai quali sarà iniettata boiaccia di cemento a pressione (5-10 bar);

- il secondo scopo è quello di creare un rinforzo strutturale al di sopra della centina, che eviti l'ulteriore caduta di materiale slegato. Il consolidamento è previsto con infilaggi metallici di diametro 73 mm e spessore di 8 mm, lunghi 8 m e valvolati/finestrati, dai quali sarà iniettata boiaccia di cemento a pressione (5-10 bar). Le chiodature sono disposte su una fila, sia orizzontalmente, che lateralmente, con direzione, sia parallela all'asse del by-pass, che inclinata (30°). Nel piano verticale, gli infilaggi sono inclinati di 10°-20° e il loro numero complessivo totale è di 51. Consolidato il fronte, si provvederà allo scavo, con il rivestimento provvisorio secondo le previsioni progettuali.
