S.S. N° 640 "DI PORTO EMPEDOCLE"

VARIANTE TECNICA N°4

LAVORI DI RISANAMENTO DELLA VIA BORREMANS DEL COMUNE DI CALTANISSETTA

Relazione Generale Descrittiva

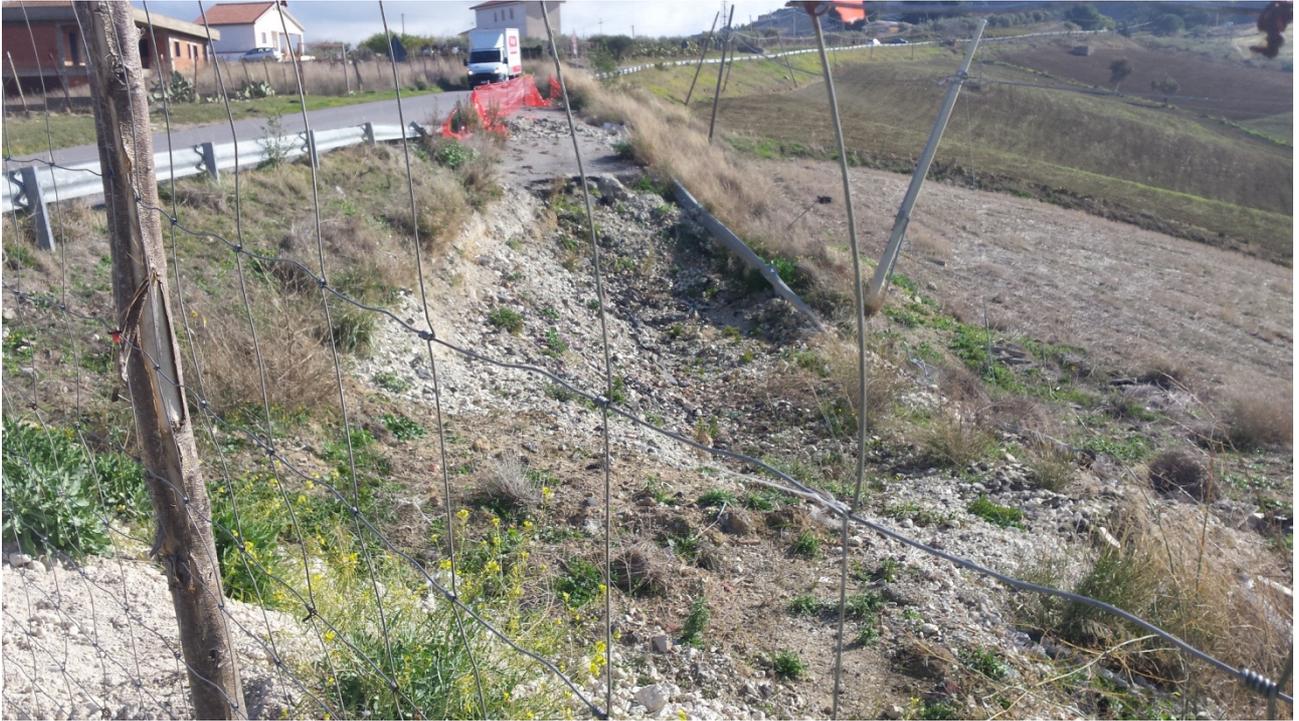
Figura 5 Dissesto gravitativo in corrispondenza dell'innesto con la Via Mangialasagne

A seguire la paratia di pali di cui al punto precedente, in corrispondenza dell'innesto con la Via Mangialasagne, si prevede la realizzazione di un muro di sottoscarpa su pali, necessario alla ricostruzione dell'innesto stradale che è stato interessato da un movimento franoso. Il muro, origina in corrispondenza della fine della paratia di cui al punto precedente e si sviluppa sino alla sezione 244 in affiancamento alla via Borremans proseguendo quindi ad affiancare la Via Mangialasagne, riducendosi in altezza sino a raccordarsi con il terreno esistente.

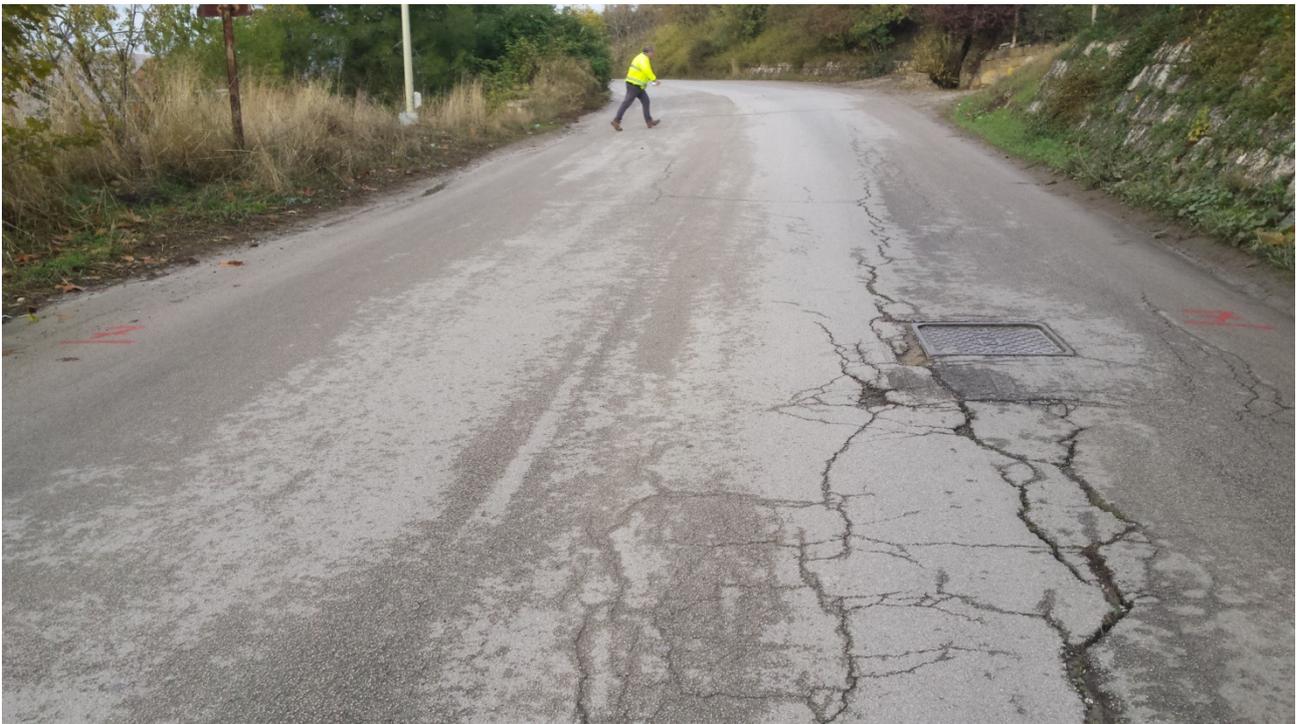
Figura 6 Fessurazioni del manto stradale

1. Posa di Tappetino di usura previa scarifica del manto preesistente ed eventuale risagomatura con binder (tratti interessati da difettosità degli strati superficiali);

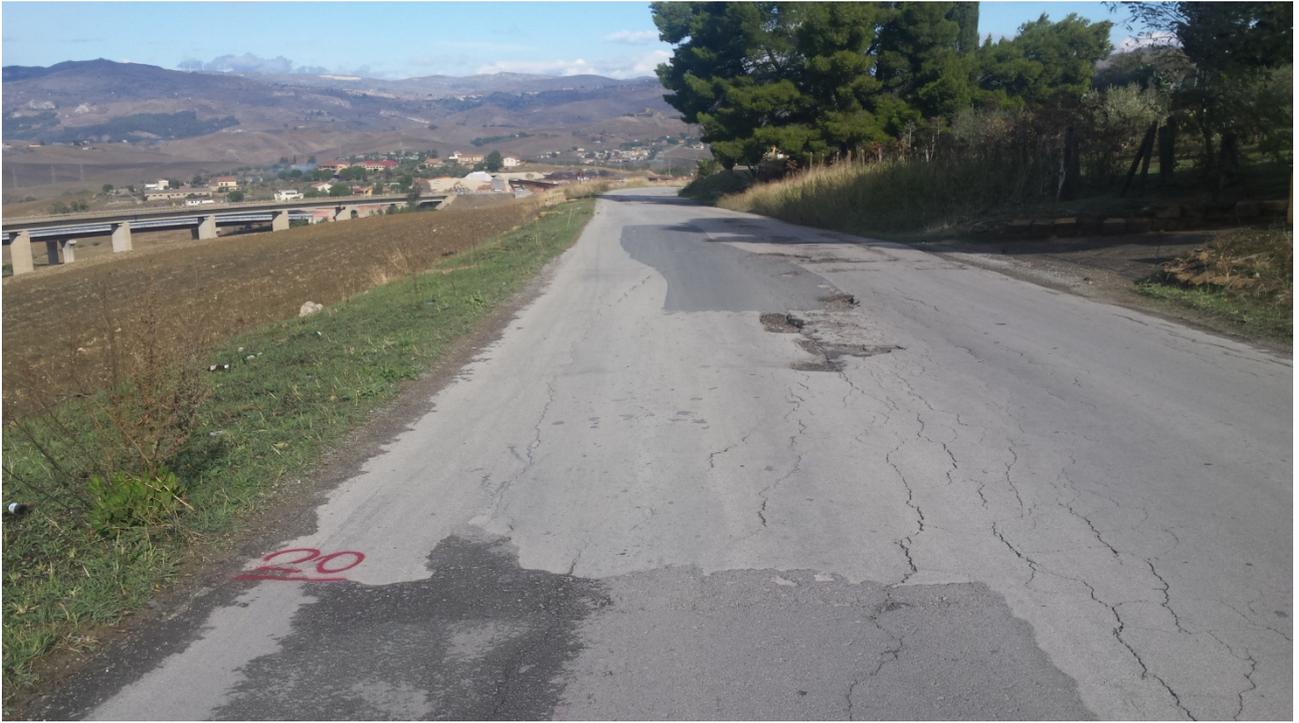
Figura 7 Deformazioni del piano viario

2. Risagomatura profonda della sezione stradale con asportazione e rifacimento del cassonetto stradale (tratti stradali interessati da avvallamenti e cedimenti di grado severo);

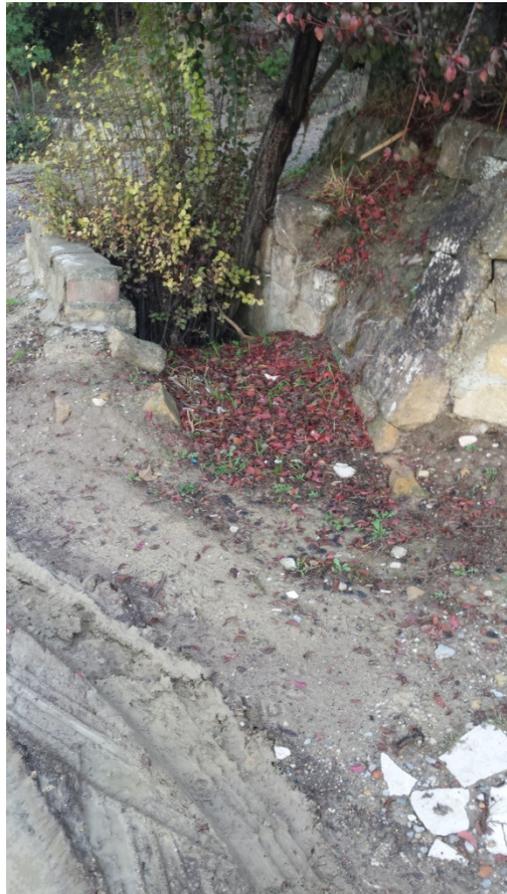
Figura 8 Pozzetto d'imbocco tombino stradale sulla Via Borremans

L'ostruzione totale dei tombini posti lungo il tracciato, impedisce lo smaltimento delle acque meteoriche, le quali, fluendo in maniera incontrollata sulla strada sono causa di apporto di detriti ed erosione delle scarpate, pregiudicando altresì la tenuta del cassonetto stradale, infatti, l'acqua oltre a danneggiare gli strati di asfalto (effetto pumping), raggiunge anche gli strati di fondazione, determinato il peggioramento delle caratteristiche di portanza e quindi l'innescò di cedimenti e avvallamenti delle sede viaria.

4. Manutenzione straordinaria, e in alcuni casi demolizione e ricostruzione dei presidi idraulici esistenti (tombini, canali e fossi);
5. Risagomatura delle scarpate interessate da problematiche di tipo idrogeologico e realizzazione di fossi di guardia e canali al piede dei rilevati;

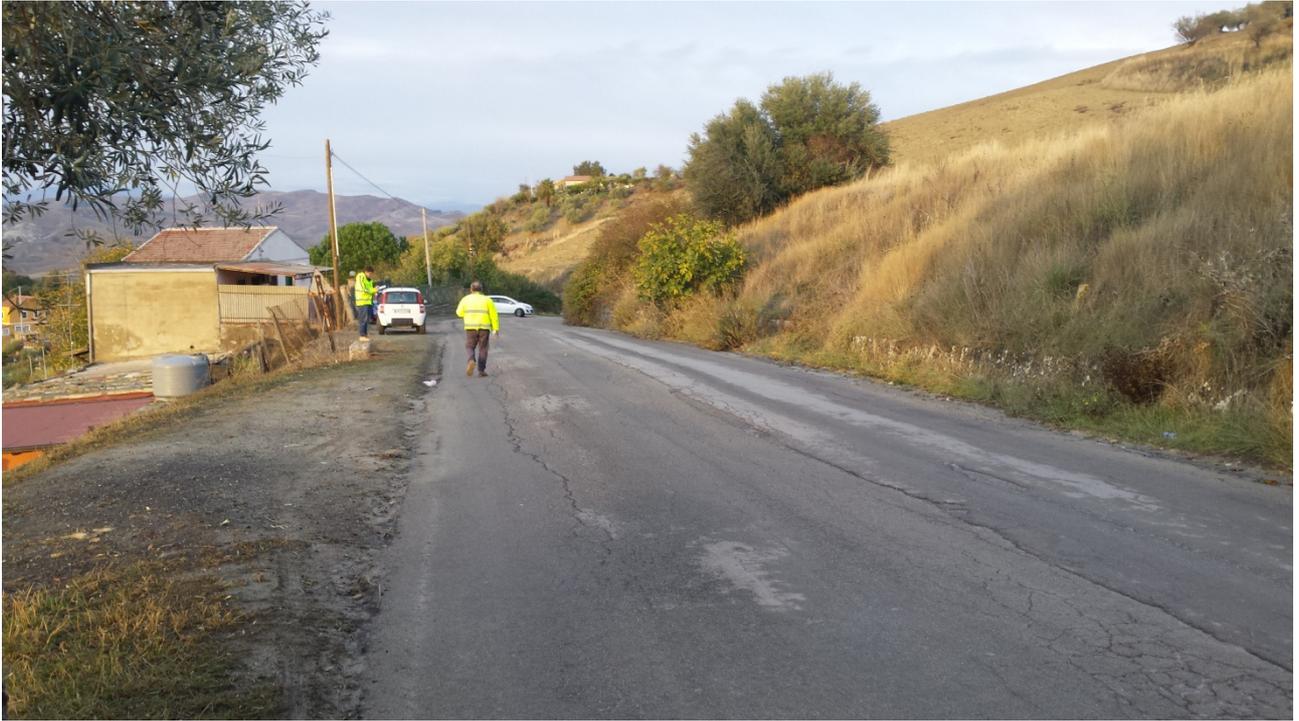
Figura 9 Vista tratto stradale con scarpate da risagomare

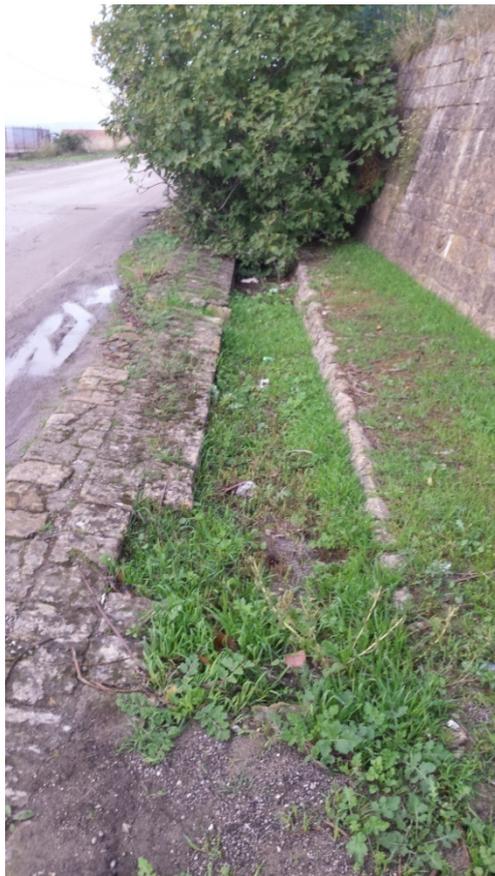
Figura 10 Canale interrato

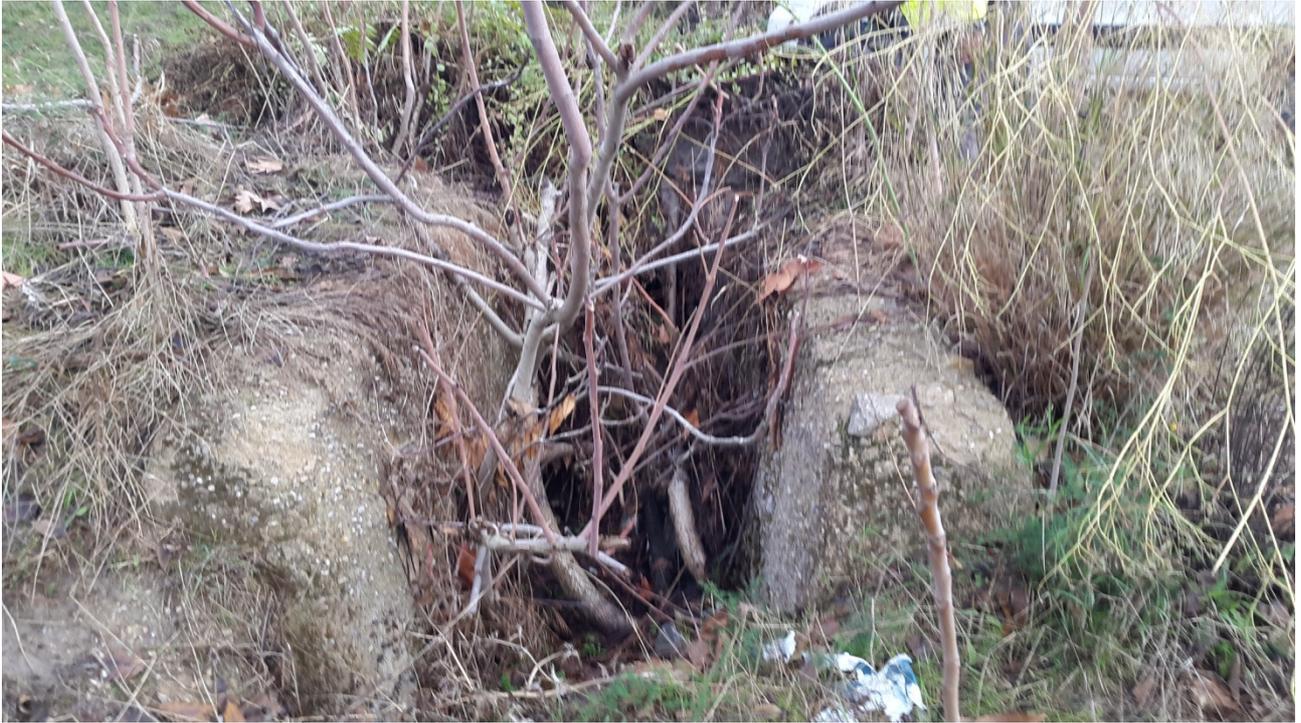
Figura 11 Pozzetto di sbocco Tombino invaso dalla vegetazione

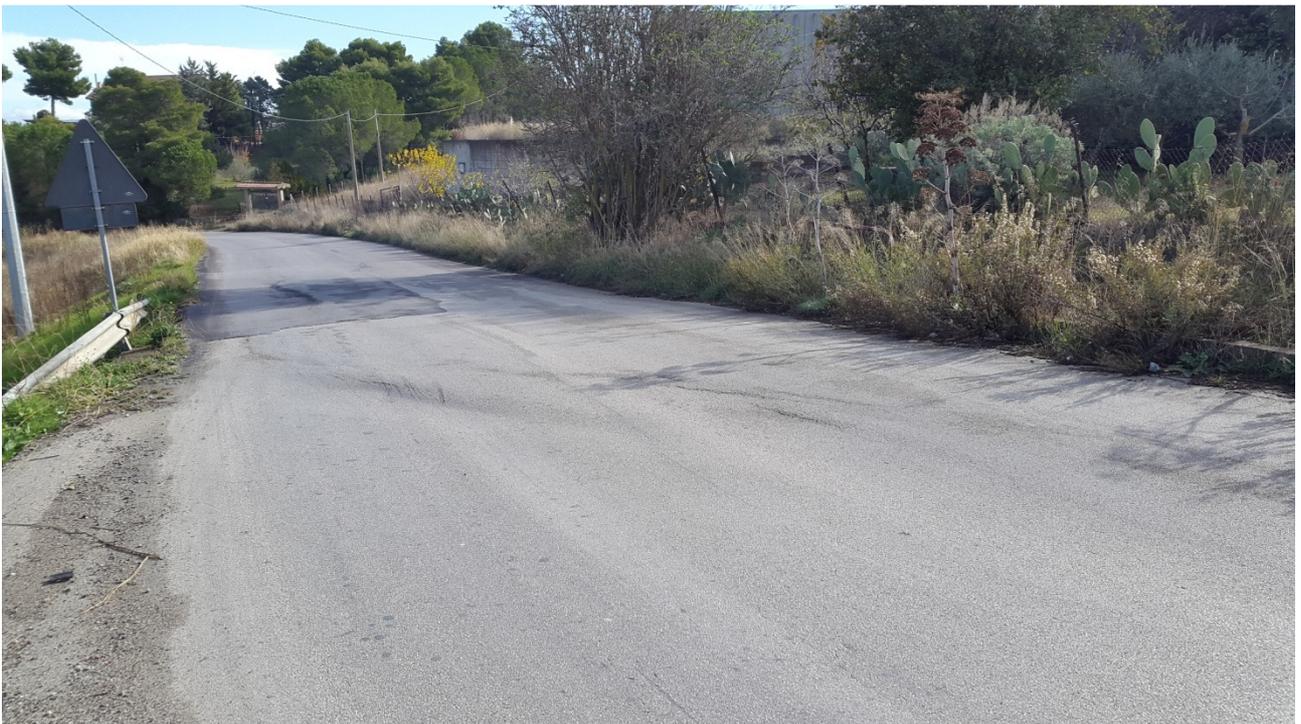
Figura 12 Cedimenti della sezione stradale

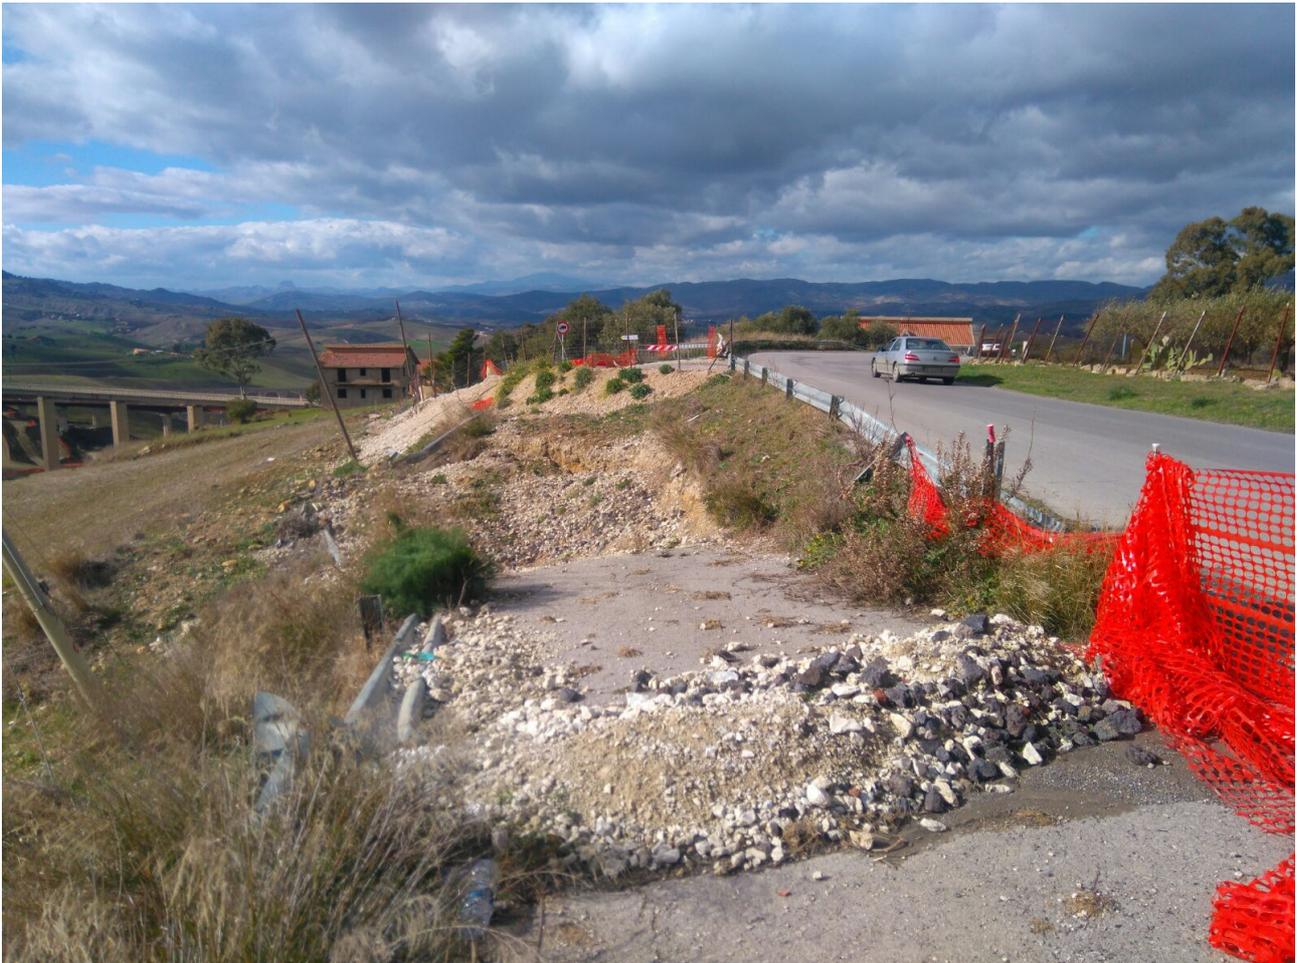
Figura 23 Cedimento tracciato stradale
