Impianto idroelettrico di Suviana – Diga di Pavana

Intervento di modifica dello scarico di fondo della diga di Pavana

Stato dei Luoghi: DOSSIER FOTOGRAFICO

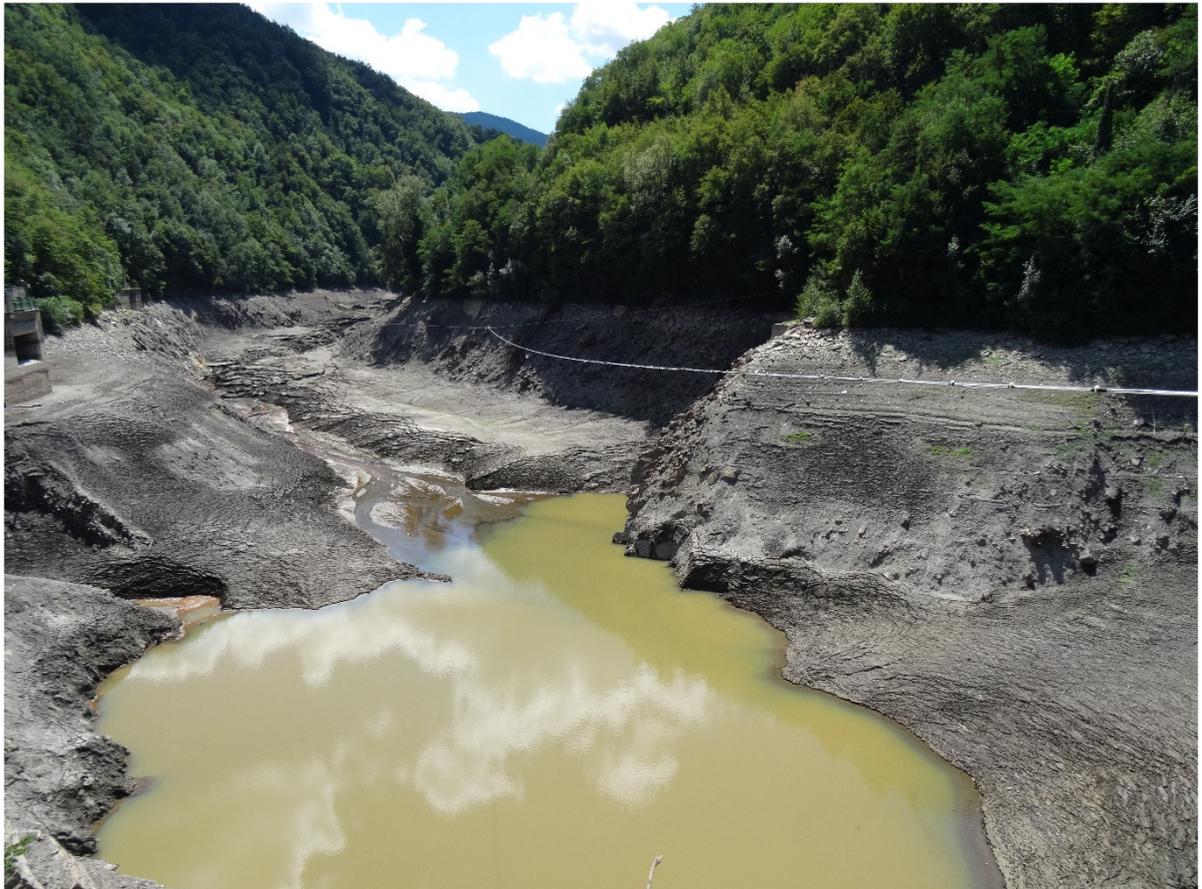
Figura 1: Invaso residuale ed accumuli di sedimenti all'interno del bacino, vista dal coronamento (sopralluogo del 20.08.2020).

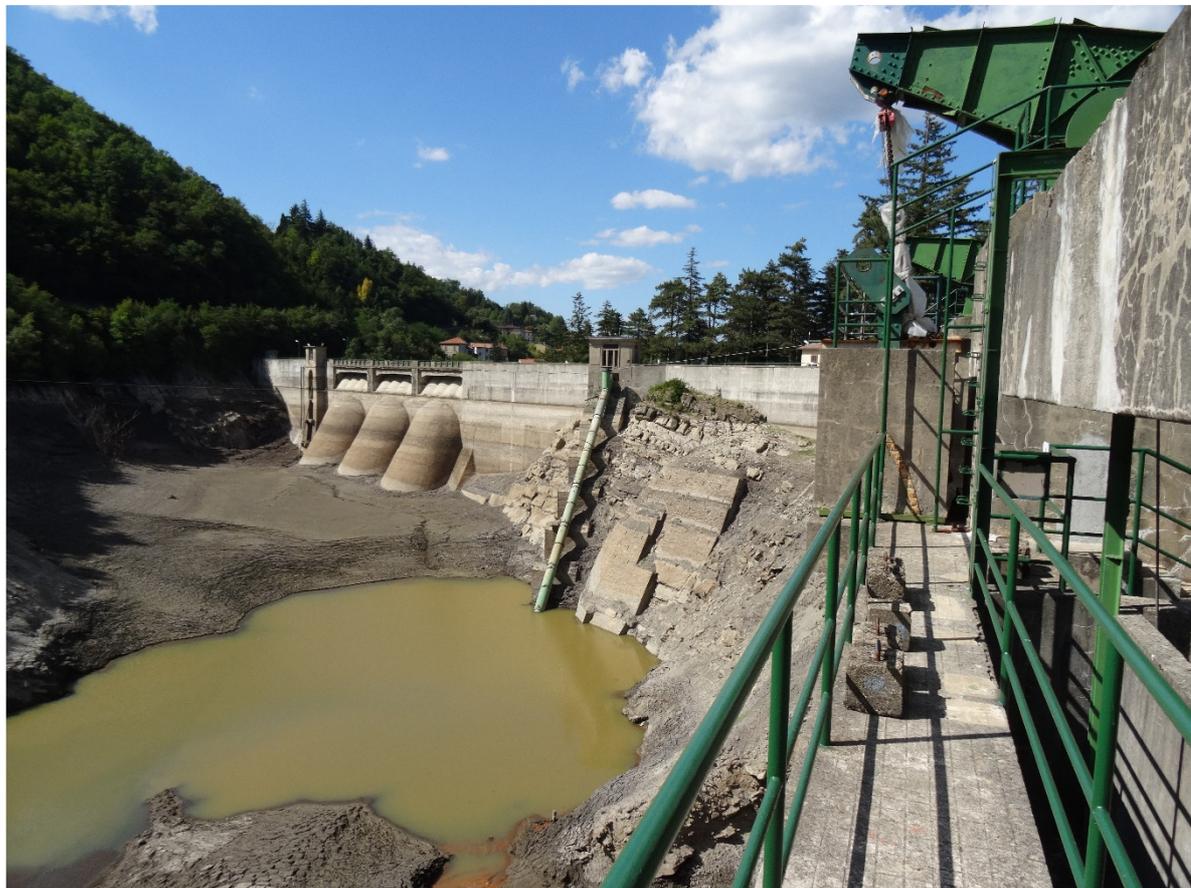
Figura 2: Vista del bacino dallo scarico di superficie (sopralluogo del 20.08.2020).

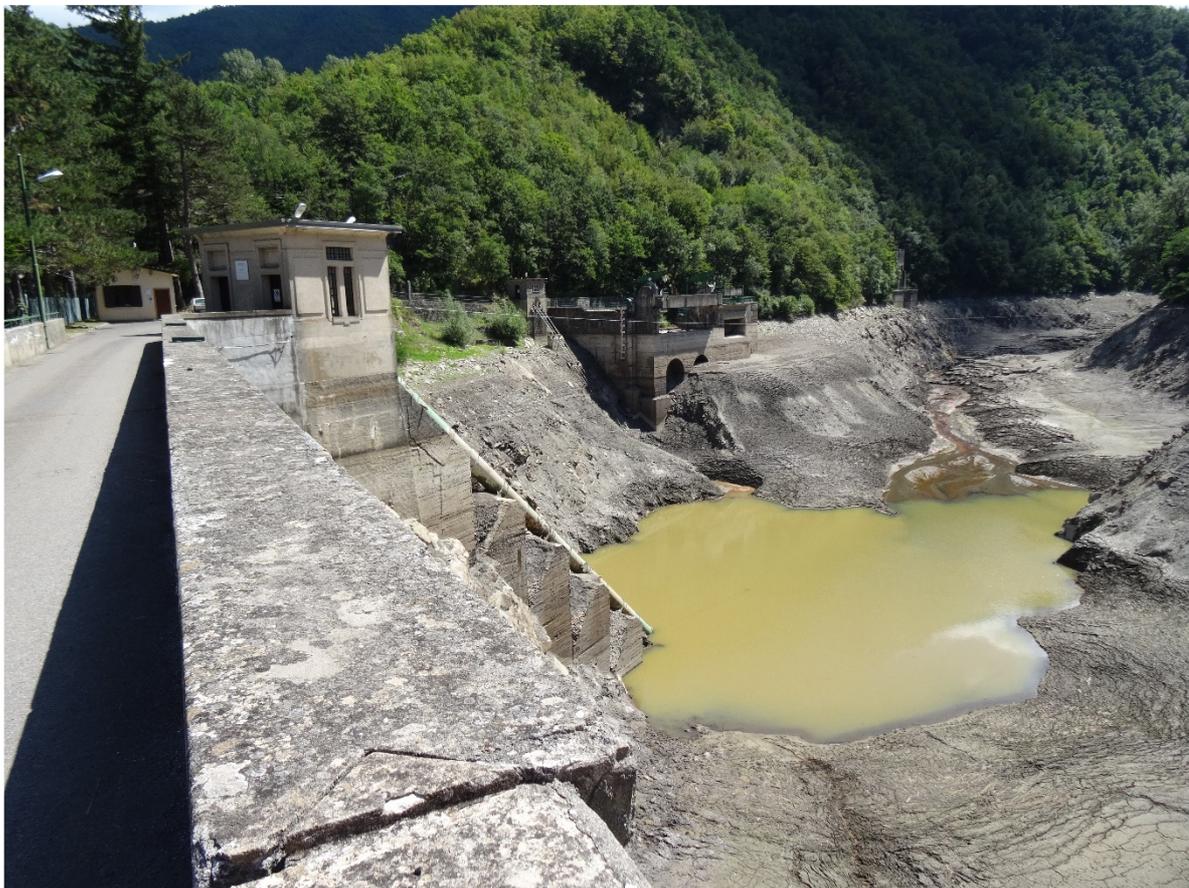
Figura 3: Vista del bacino, con dettaglio della discenderia del condotto aeroforo dello scarico di fondo (sopralluogo del 20.08.2020).

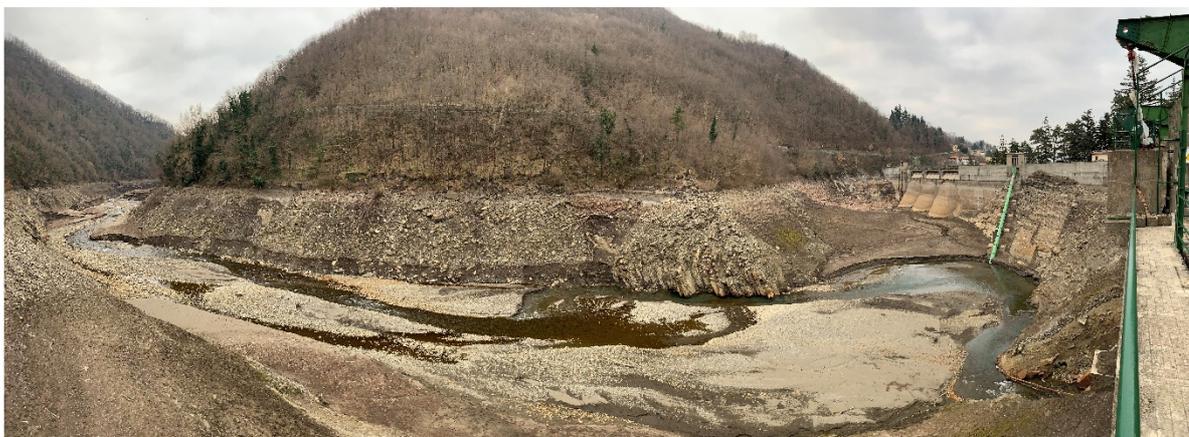
Figura 4: Vista d'insieme del bacino, ripresa dallo scarico di superficie verso la sponda sinistra (sopralluogo del 09.03.2021).

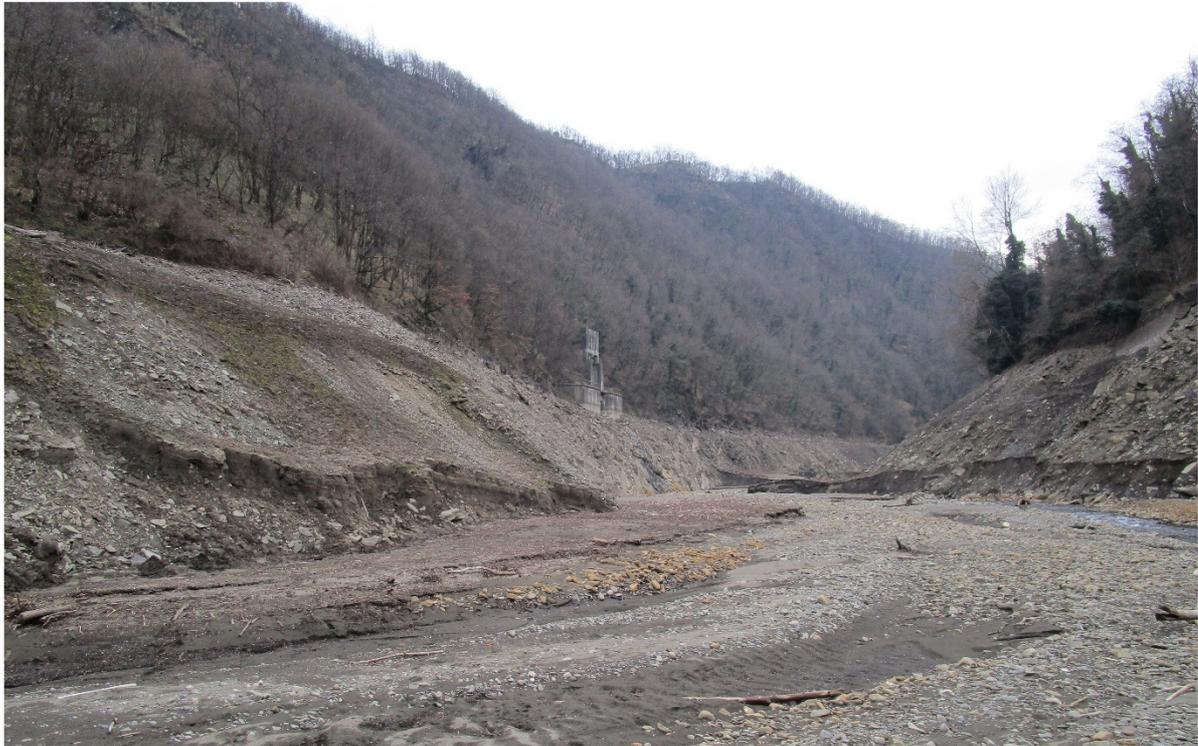
Figura 5: Situazione all'interno del bacino in direzione di monte (sopralluogo del 09.03.2021).

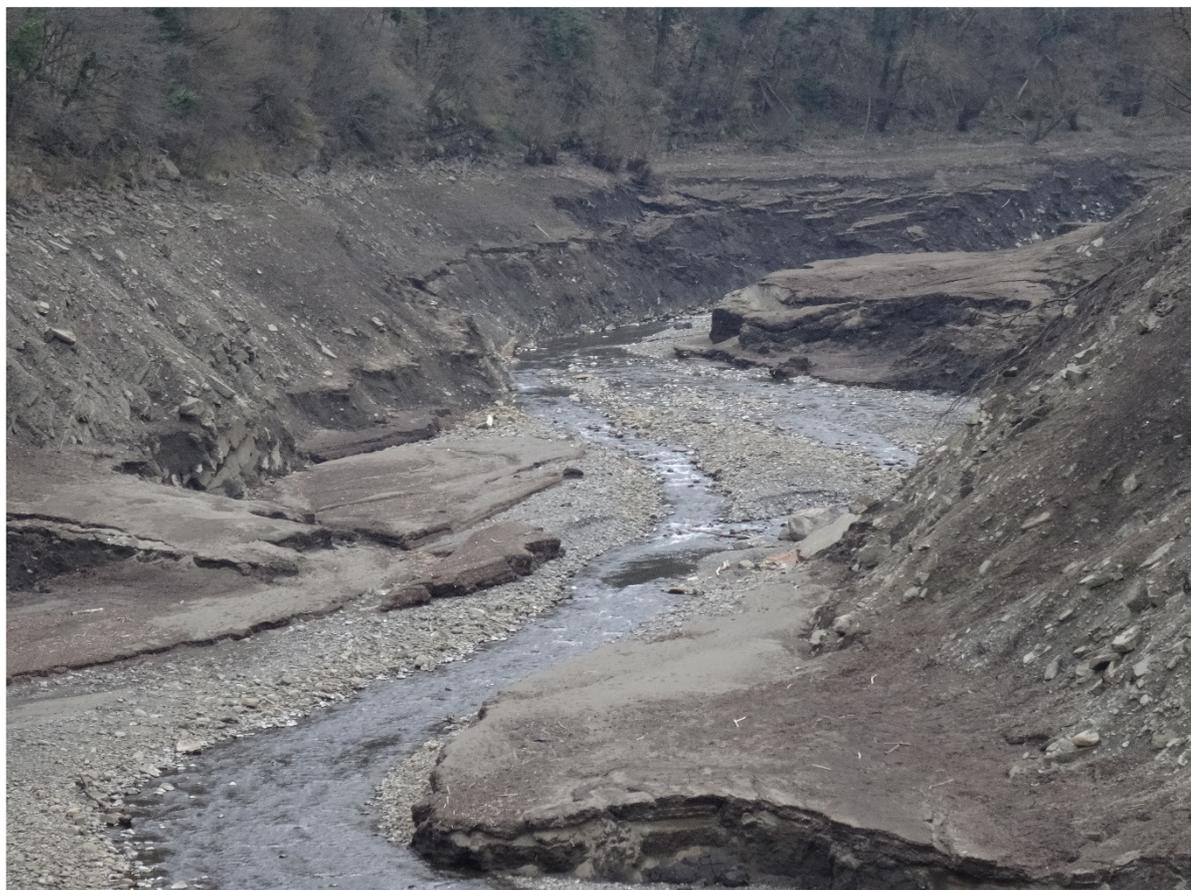
Figura 6: Vista verso monte dal bacino (sopralluogo del 09.03.2021).

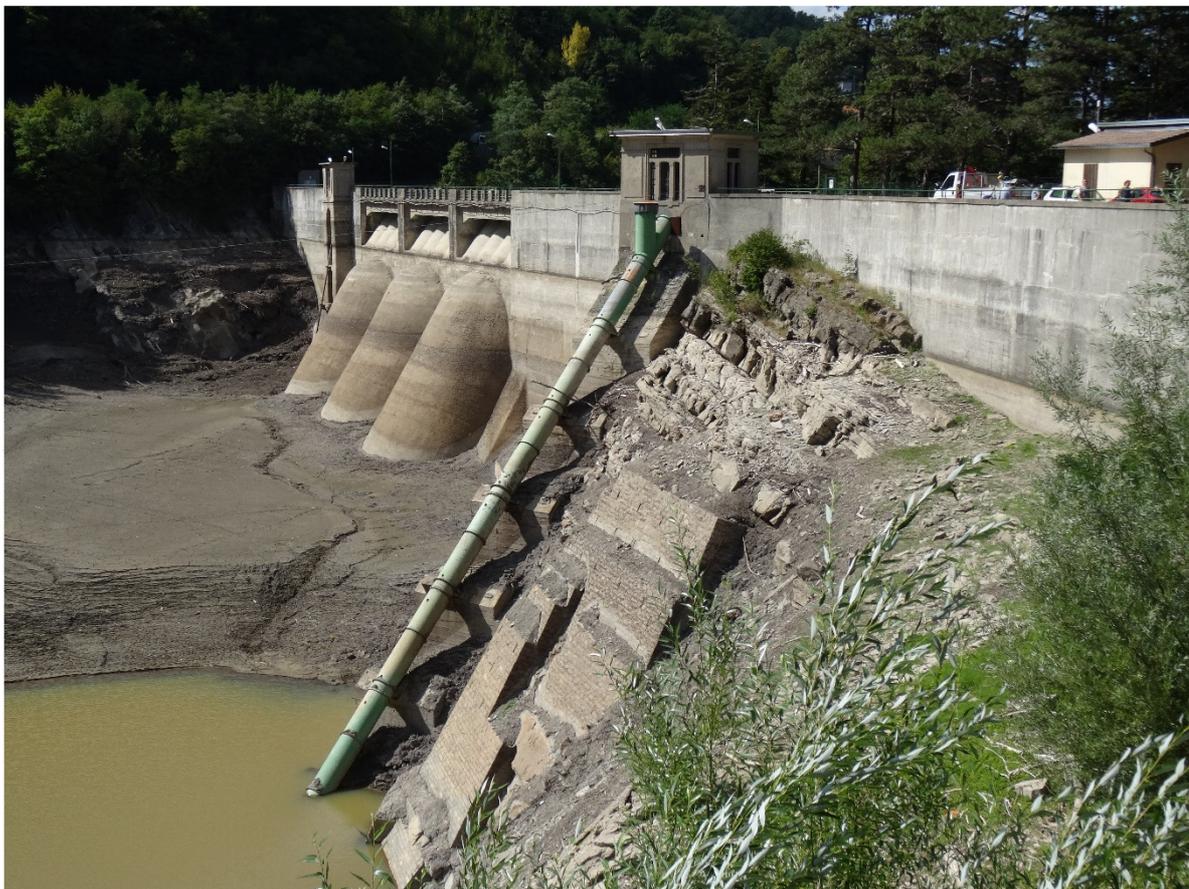
Figura 7: Vista d'insieme del condotto aeroforo dello scarico di fondo (sopralluogo del 20.08.2020).

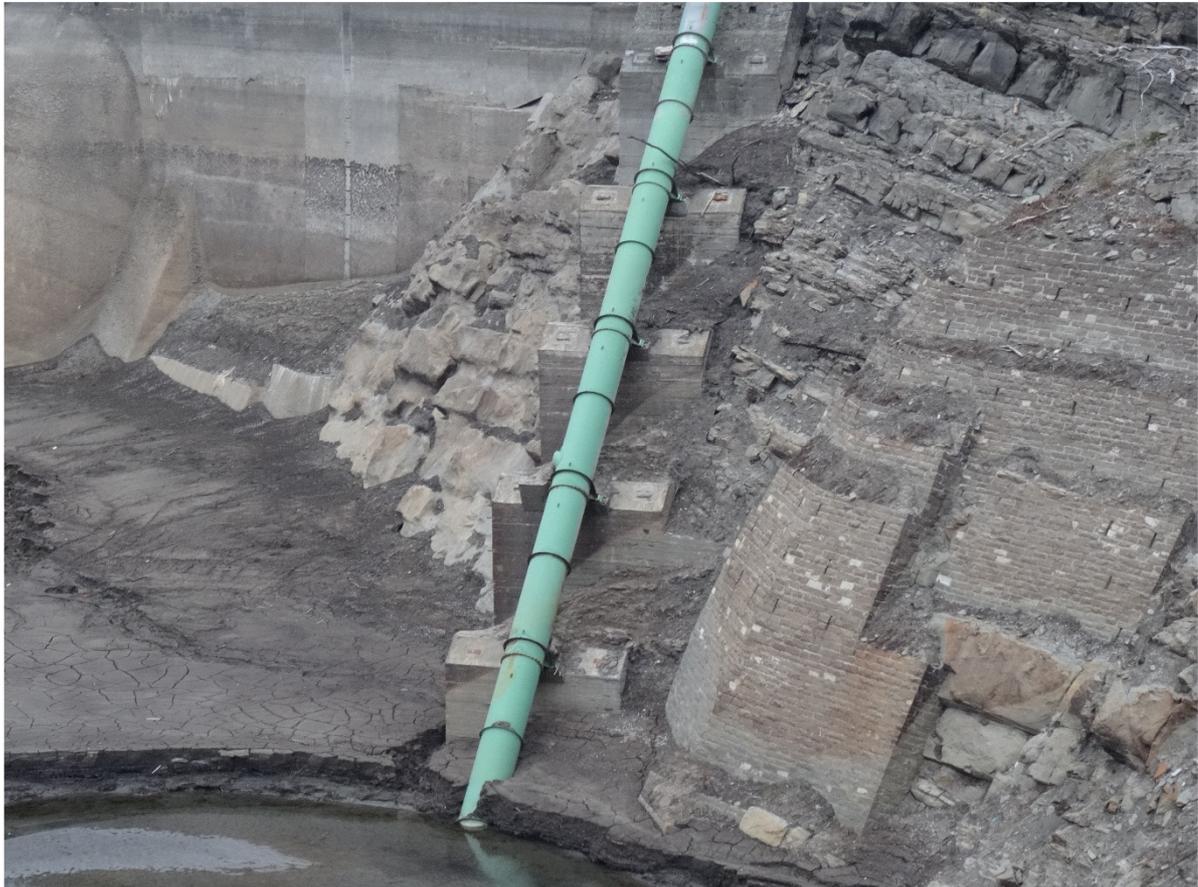
Figura 8: Vista di dettaglio del condotto aeroforo dello scarico di fondo (sopralluogo del 09.03.2021).

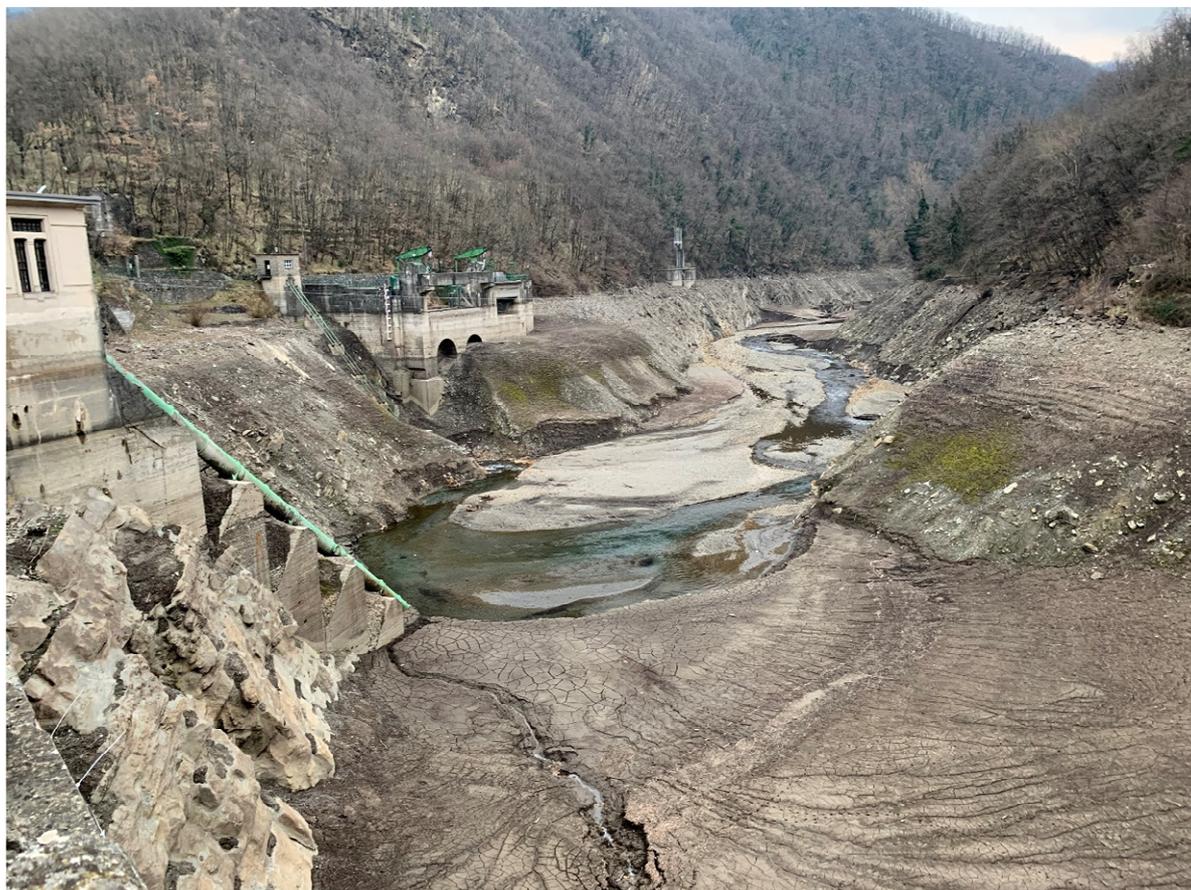
Figura 9: Vista del bacino dal coronamento, a sinistra il condotto aeroforo dello scarico di fondo (sopralluogo del 09.03.2021).

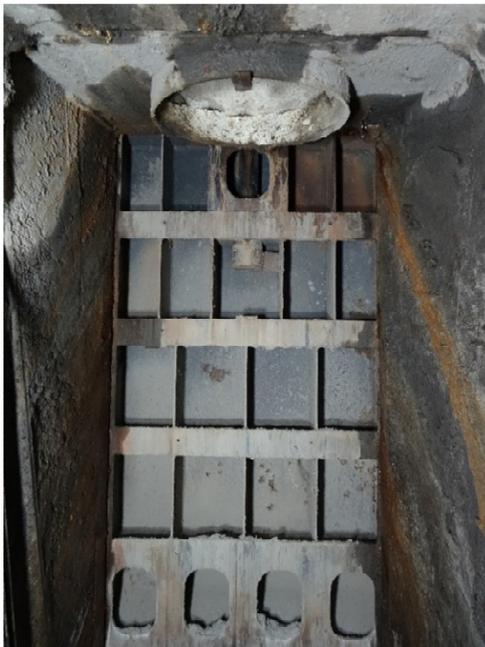
Figura 10: Vista da valle di una paratoia dello scarico di fondo: in alto il recapito del condotto aeroforo. (sopralluogo del 09.03.2021).

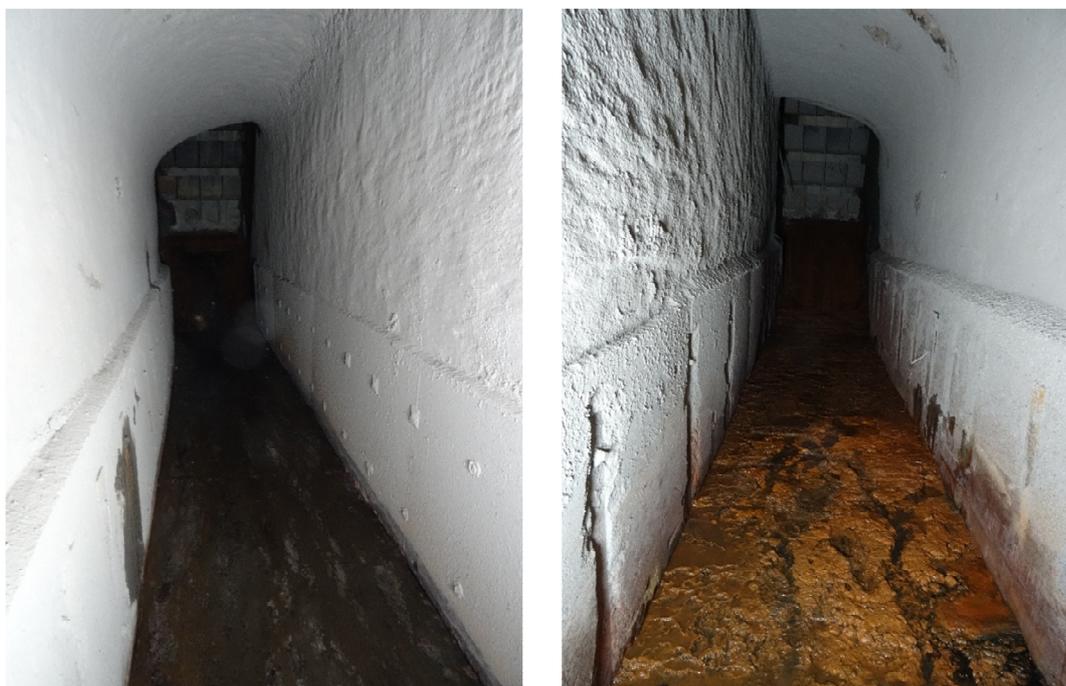
Figura 11: Cunicoli nel segmento di galleria a valle delle paratoie, con evidenza dei danni alle blindature (sopralluogo del 09.03.2021).

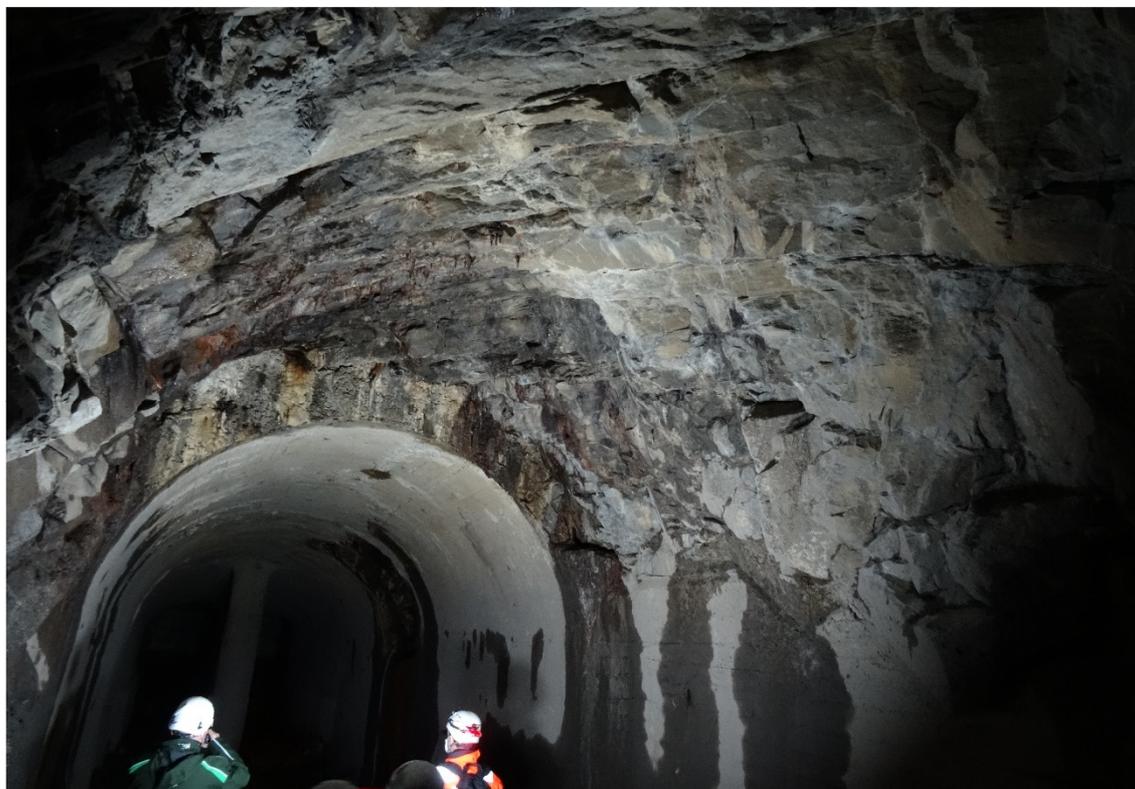
Figura 12: Confluenza delle due paratoie ed inizio del tratto intermedio privo di rivestimento della galleria. (sopralluogo del 09.03.2021).

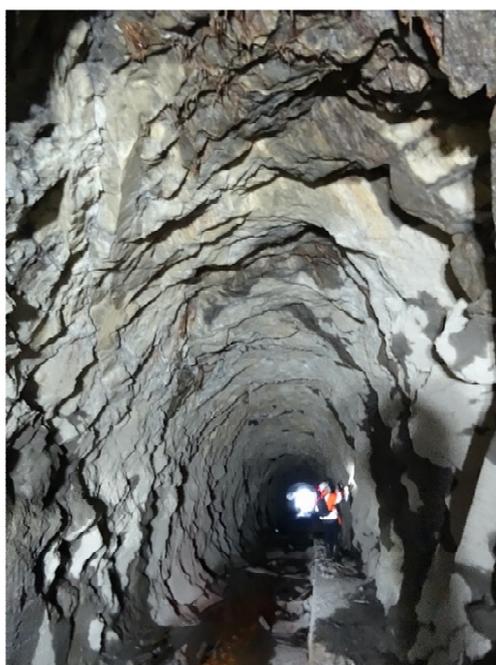
Figura 13: Segmento di galleria in roccia con camminamento laterale (sopralluogo del 09.03.2021).

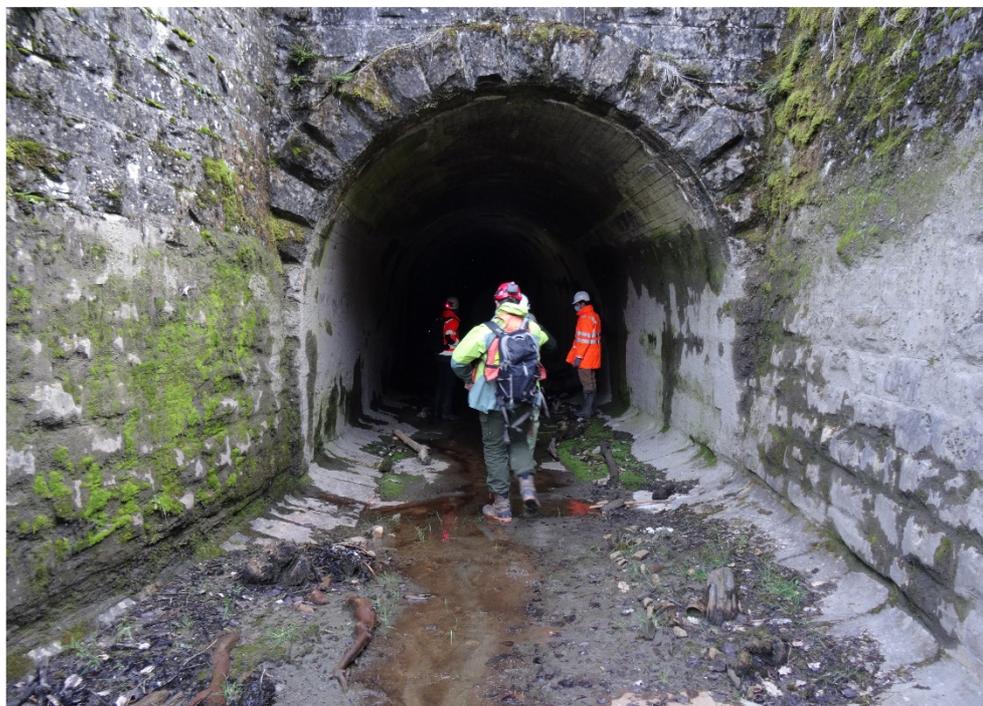
Figura 14: Portale della galleria dello scarico di fondo (sopralluogo del 09.03.2021).

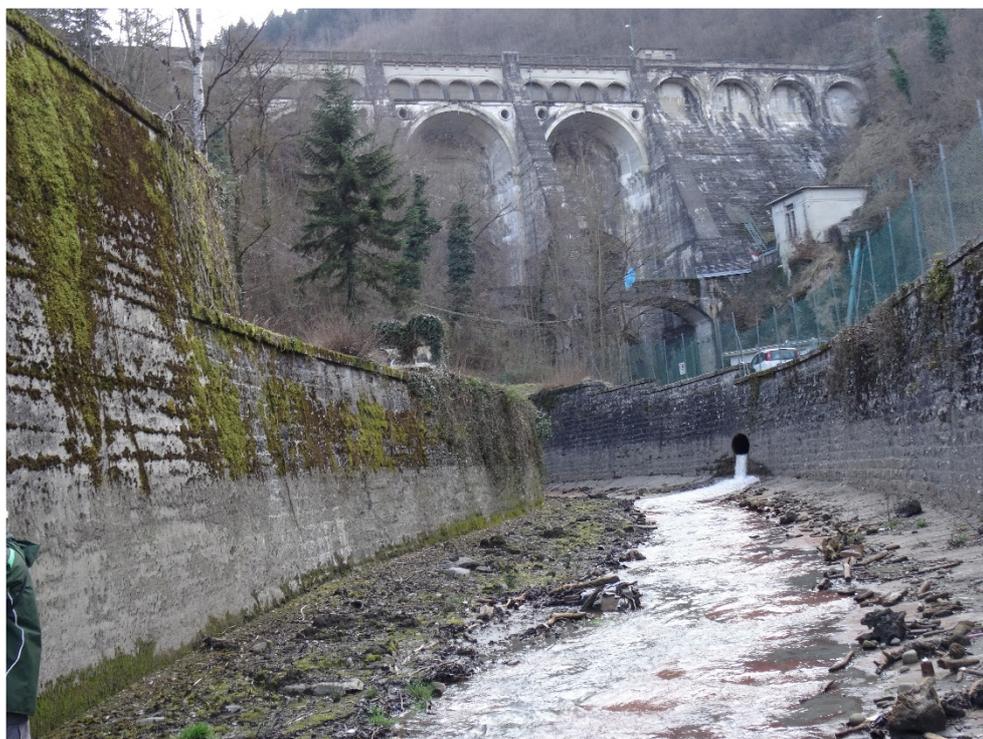
Figura 15: Vista del canale all'aperto a valle della galleria dello scarico di fondo, con immissione del DMV sulla sponda sinistra (sopralluogo del 09.03.2021).

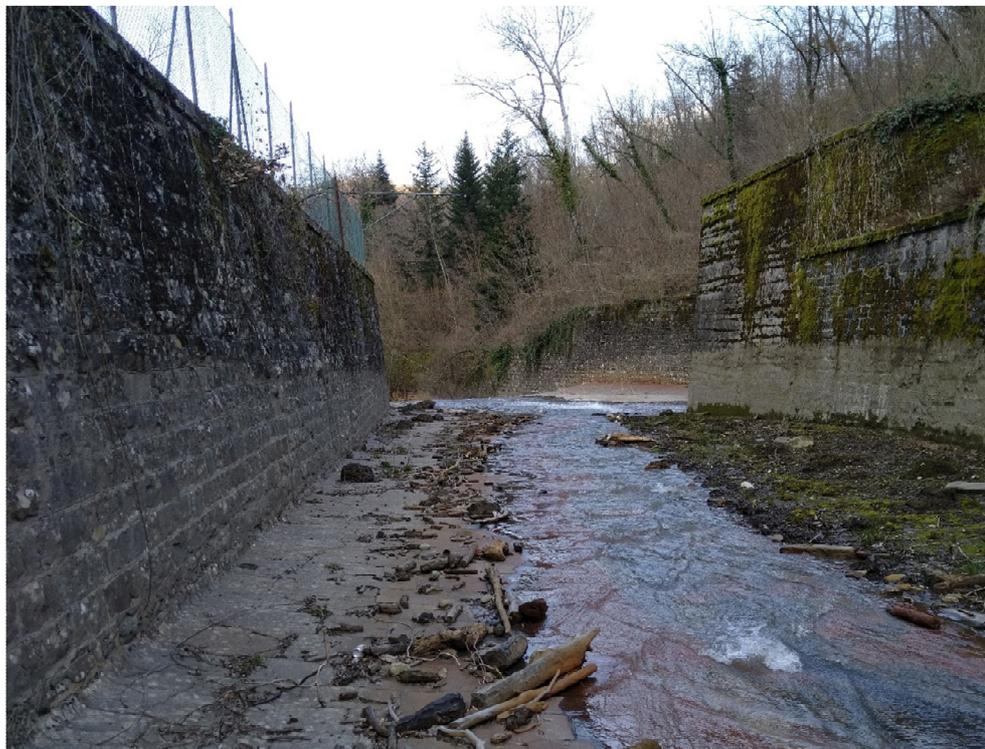
Figura 16: Tratto di canale antecedente la confluenza dello scarico di fondo con lo scarico di superficie ed alleggerimento (sopralluogo del 09.03.2021).

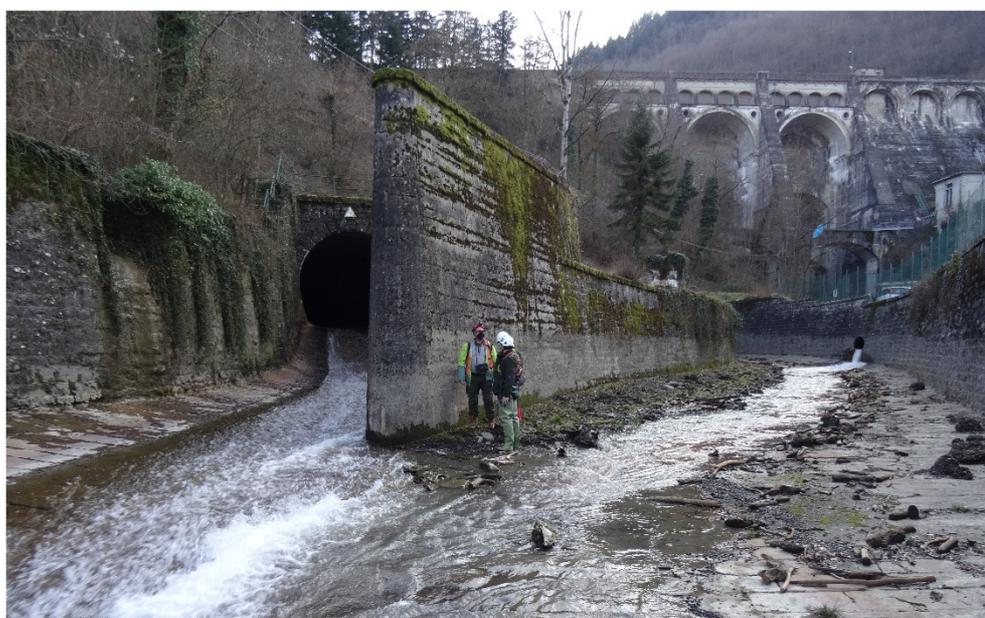
Figura 17: Confluenza dello scarico di fondo con lo scarico di superficie ed alleggerimento (sopralluogo del 09.03.2021).

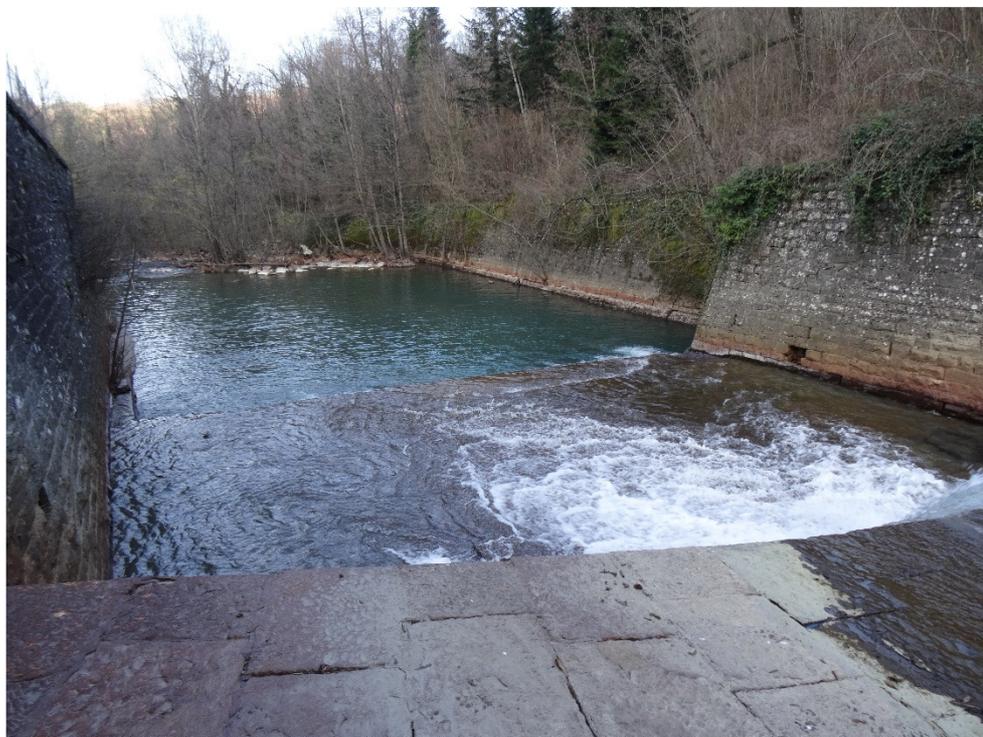
Figura 18: Vista della vasca di dissipazione (sopralluogo del 09.03.2021).

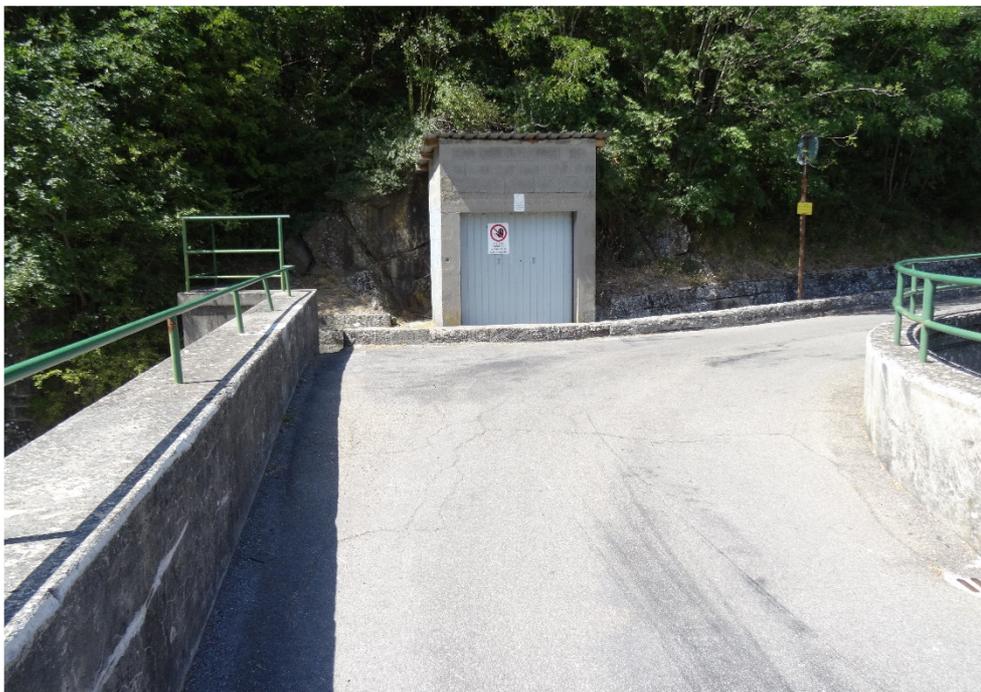
Figura 19: Curva in sponda sinistra per l'accesso al coronamento della diga (sopralluogo del 20.08.2020).

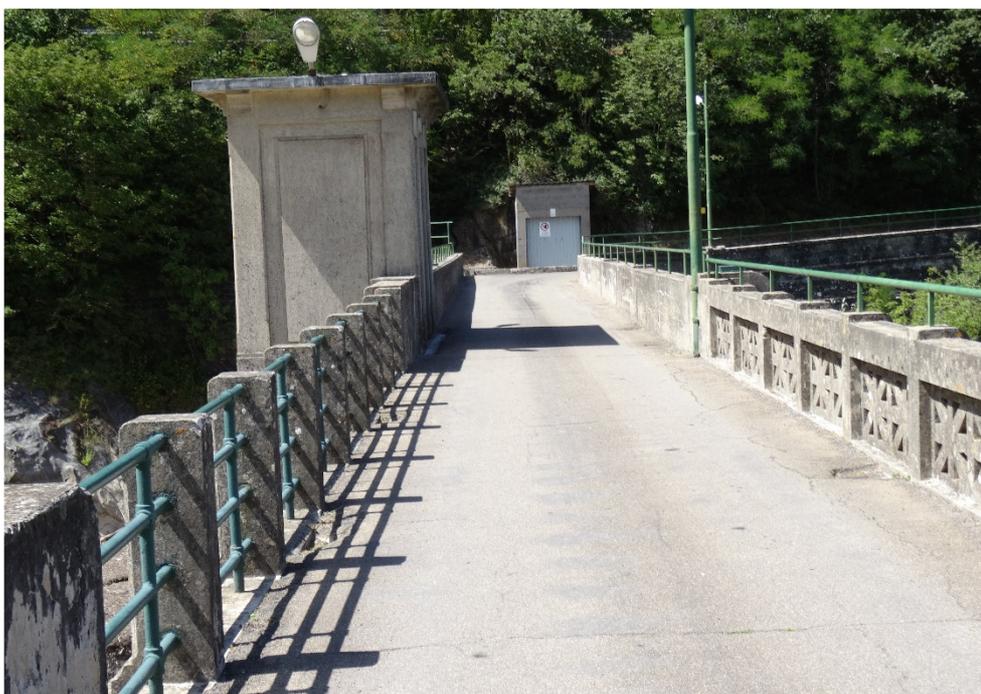
Figura 20: Strada carrabile lungo il coronamento della diga (sopralluogo del 20.08.2020).

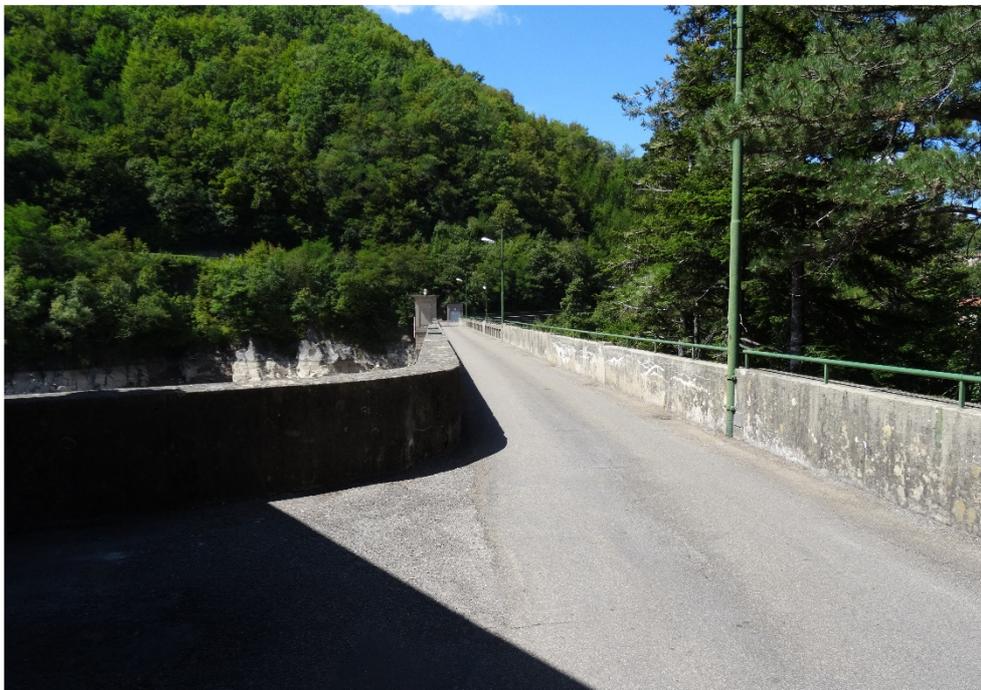
Figura 21: Area di manovra in sponda destra al termine del coronamento (sopralluogo del 20.08.2020).

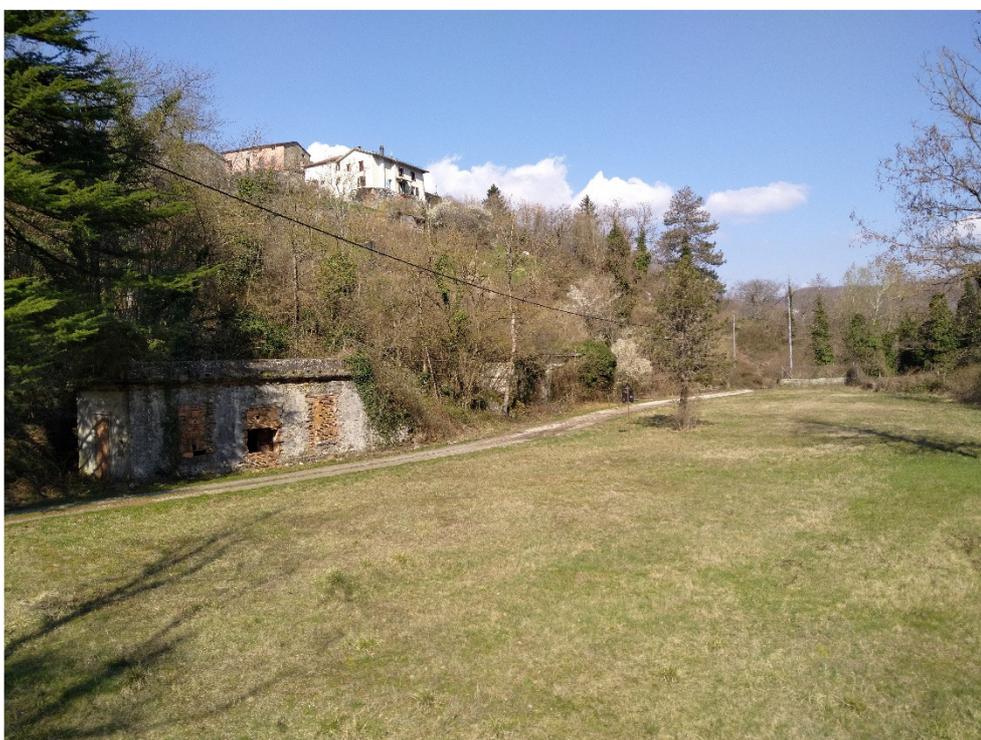
Figura 22: Strada di accesso al piede della diga e alla galleria dello scarico di fondo, e possibile area di cantiere (sopralluogo del 09.03.2021).

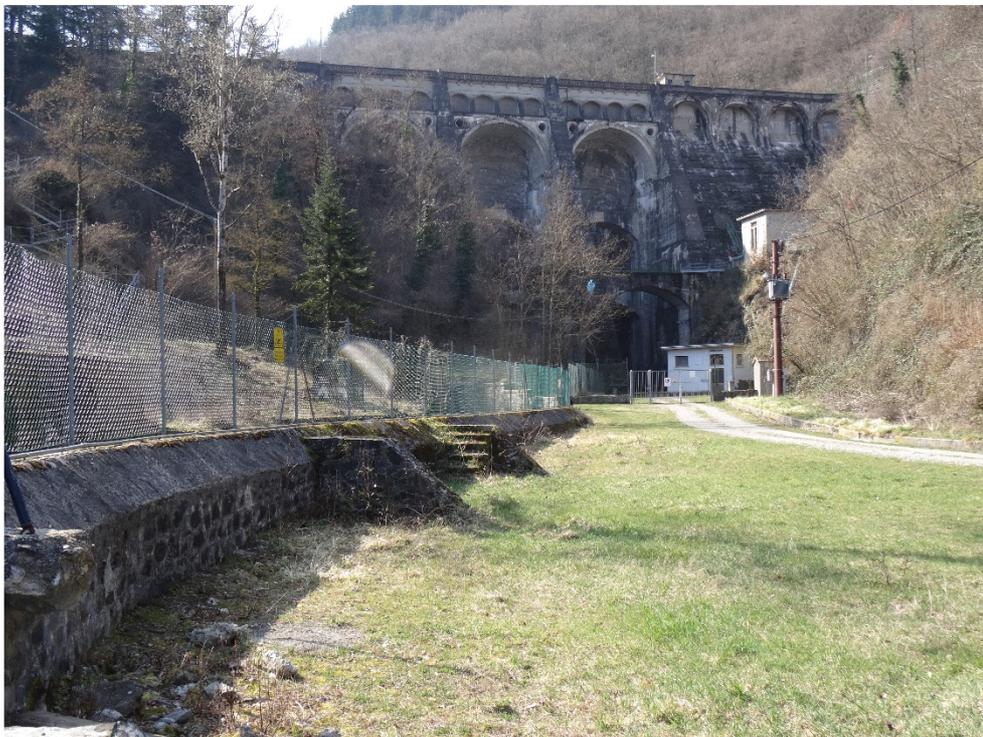
Figura 23: Strada di accesso al piede della diga intercettata da cancello (sopralluogo del 09.03.2021).

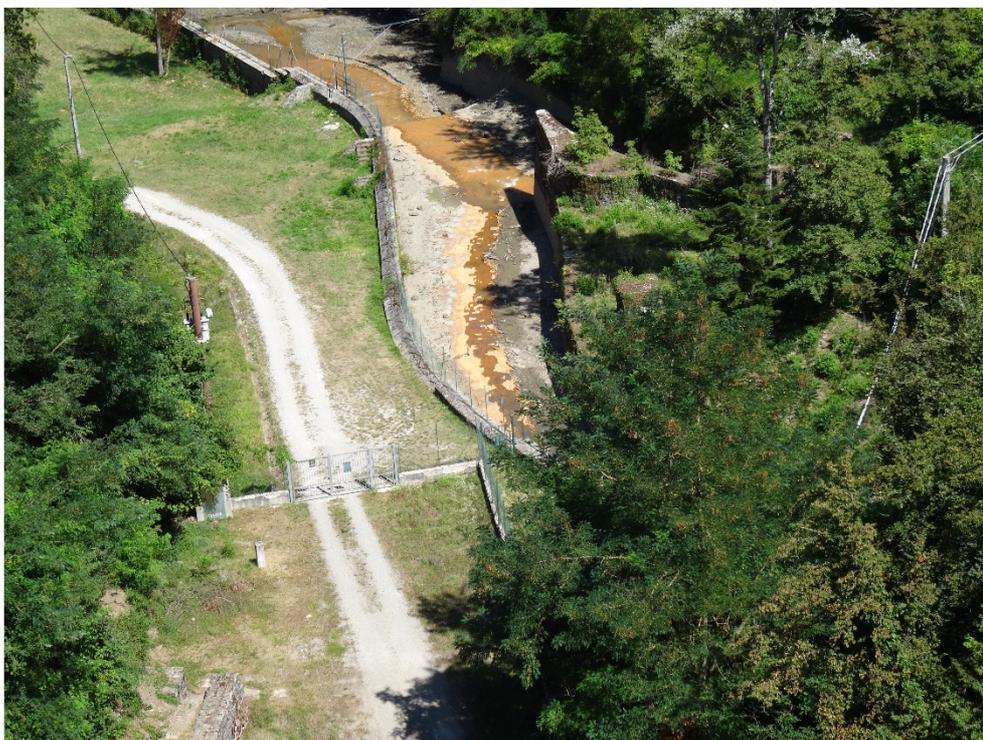
Figura 24: Strada di accesso e parte terminale del canale dello scarico di fondo (sopralluogo del 20.08.2020).

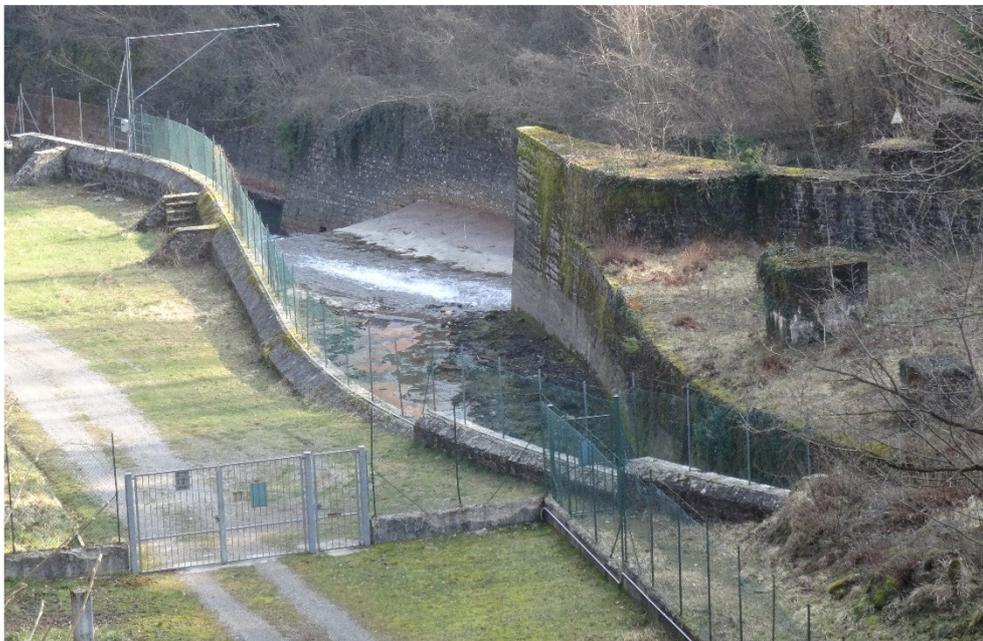
Figura 25: Vista di dettaglio del cancello e della confluenza degli scarichi (sopralluogo del 09.03.2021).

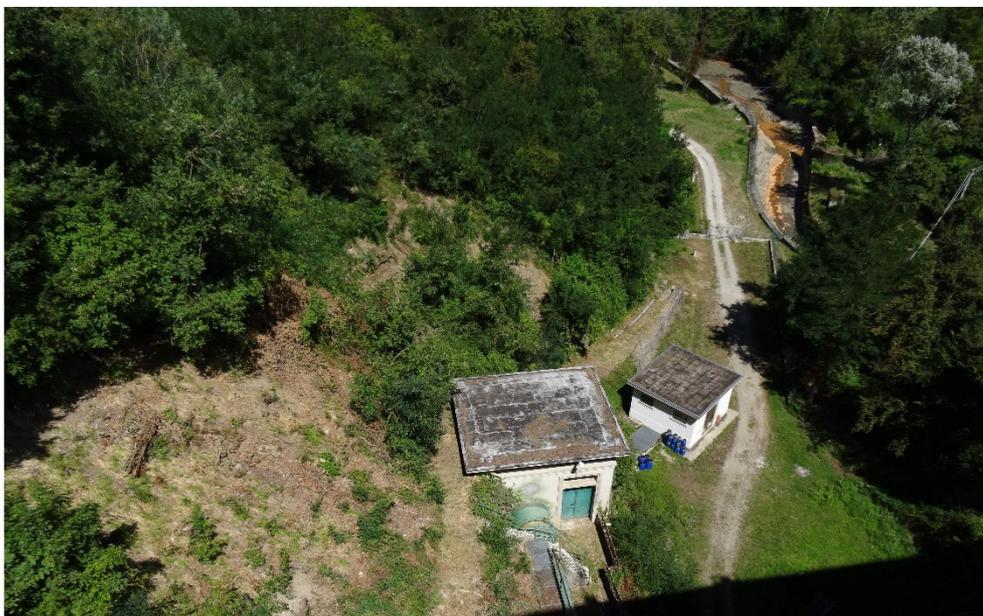
Figura 26: Vista dall'alto della centralina DMV e strada di accesso (sopralluogo del 20.08.2020).

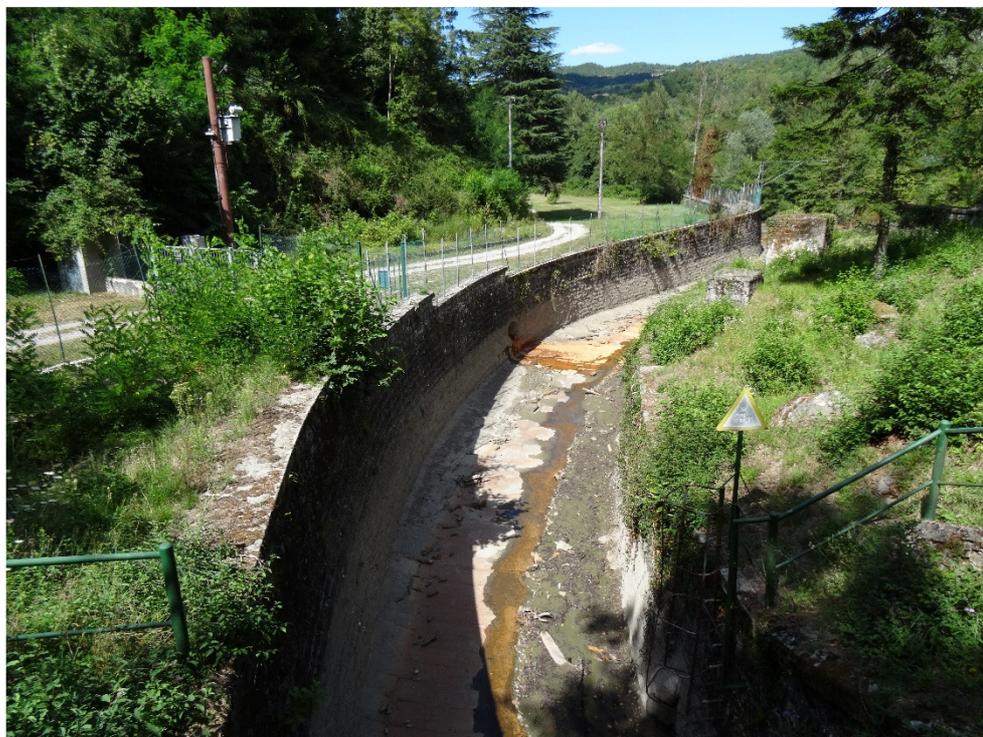
Figura 27: Zona di ubicazione della rampa di accesso alla galleria (sopralluogo del 20.08.2020).

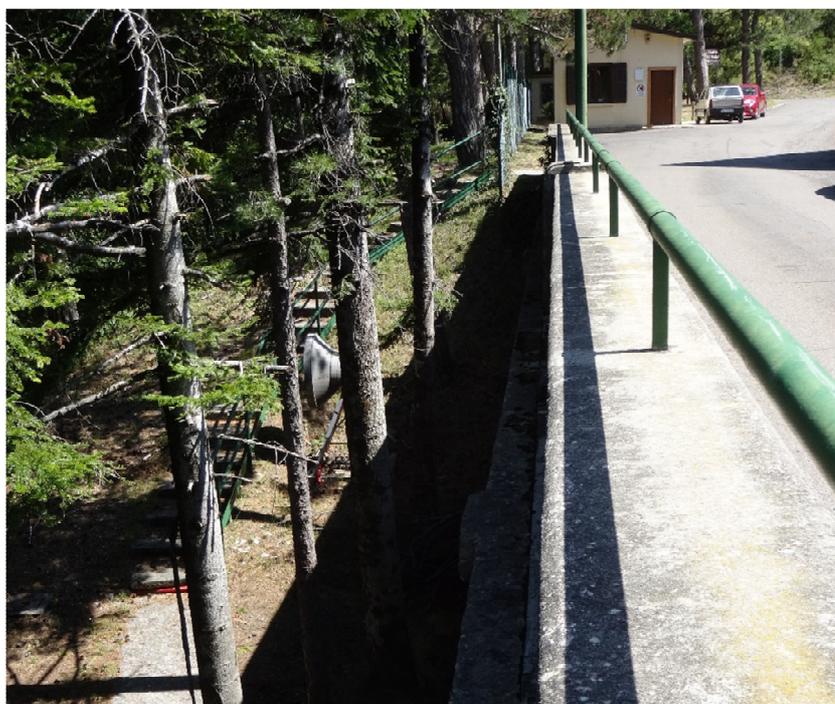
Figura 28: Sentiero pedonale che dal coronamento porta al piede della diga in sponda destra (soopralluogo del 20.08.2020)

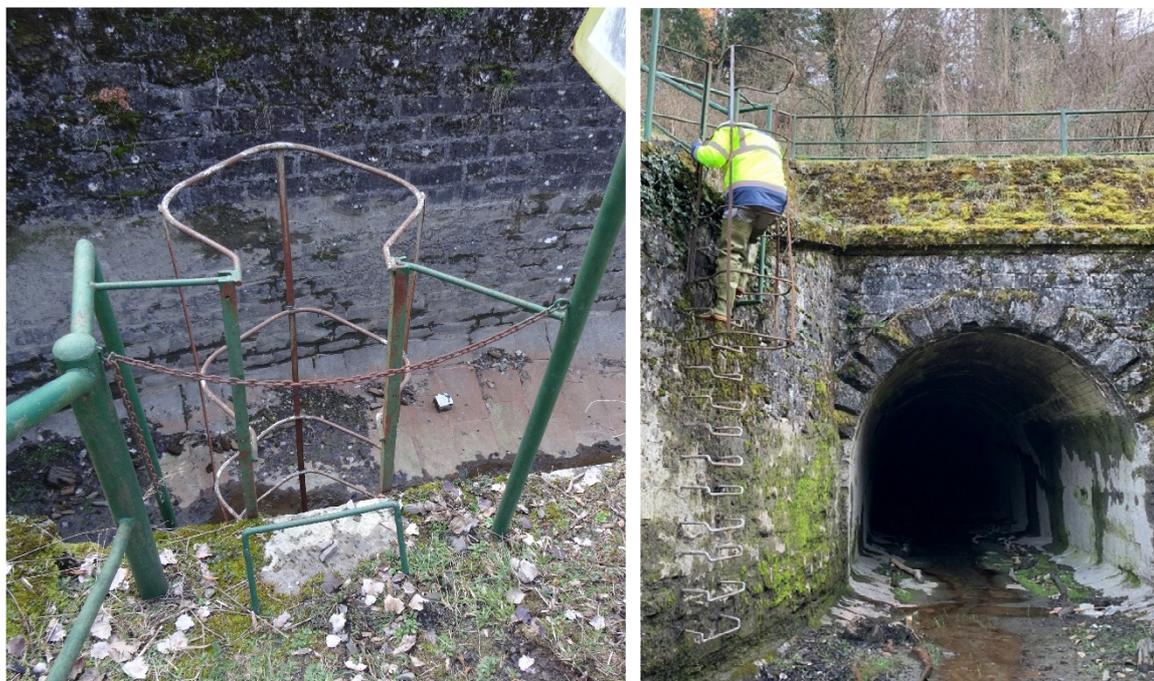
Figura 29: Scala di accesso alla galleria dello scarico di fondo (sopralluogo del 09.03.2021)
