IMPIANTO SPERIMENTALE DI TRASFORMAZIONE MANUFATTI IN CEMENTO AMIANTO

COMUNE DI CAVALLINO
PROVINCIA DI LECCE
REGIONE PUGLIA
ZONA P.I.P. - Via B. A. D'Aragona n.5

PROGETTO ESECUTIVO

**RELAZIONE VERIFICHE DI
OTTEMPERANZA**

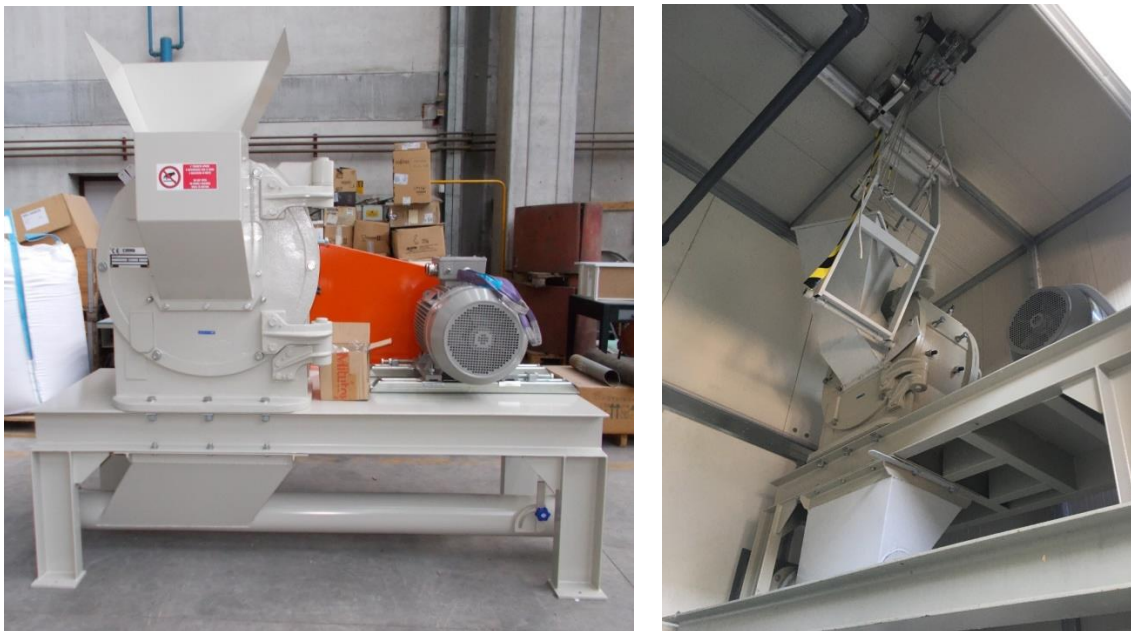
Figura 3: Mulino per la macinazione e relativo sistema di caricamento.

Al momento dello svuotamento del contenitore in polietilene nel mulino e contestuale polverizzazione dei MCA, l'operatore si è accorto che i manufatti in cemento amianto non ricadevano nella tramoggia del mulino ma rimanevano incastrati all'interno del fusto in polietilene.

A questo punto si è proceduto nuovamente allo svuotamento del contenitore in polietilene nella tramoggia del mulino ma alcuni manufatti in cemento amianto sono fuoriusciti dal fusto in polietilene, ricadendo all'interno del locale macinazione. A questo punto, l'operatore ha proceduto ad abbassare il sistema di caricamento ma si è verificata la rottura al braccio metallico del sistema.

Nella sua parte superiore la carcassa era dotata di due ganasce in ghisa dura, recanti una dentellatura che trattiene il materiale da macinare, che viene così colpito dai martelli del rotore sino alla completa polverizzazione. Nella parte inferiore della carcassa invece, era situata una

Inoltre, la ditta ha previsto una ulteriore modifica del processo consistente nella sostituzione integrale del mulino a martelli esistente con un più performante mulino a coltelli che contemporaneamente consente una più profonda miscelazione del MCA sottoposto a frantumazione col siero di latte. Ciò permette di avviare al trattamento, con conseguente riduzione della granulometria, i frammenti di MCA a bagno di liquido evitando così qualsiasi aerodispersione di fibre derivanti da processi di macinazione a secco.

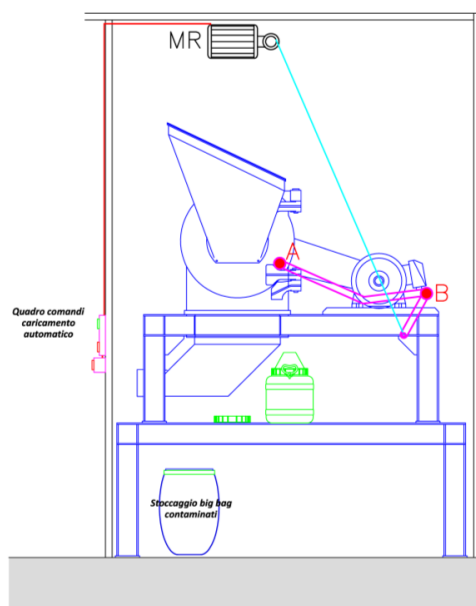
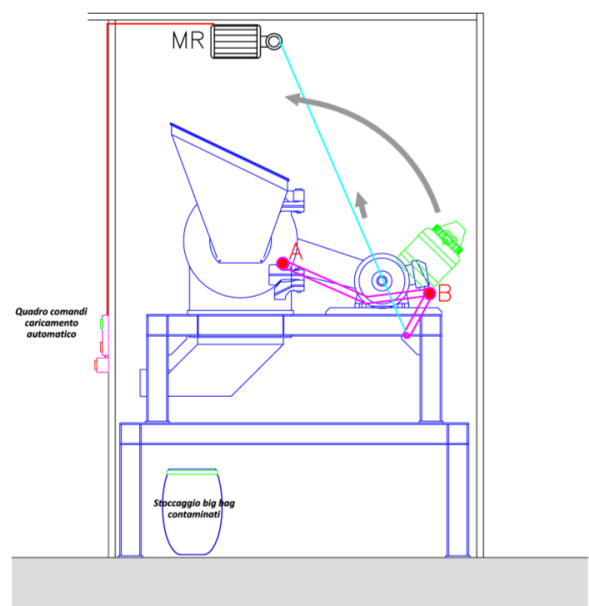
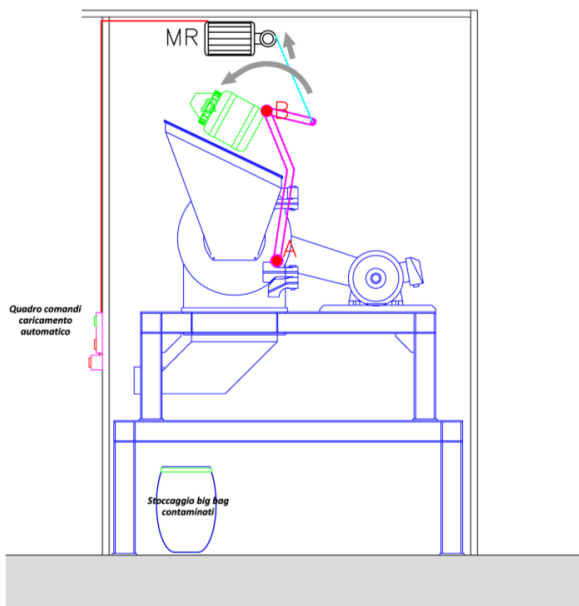
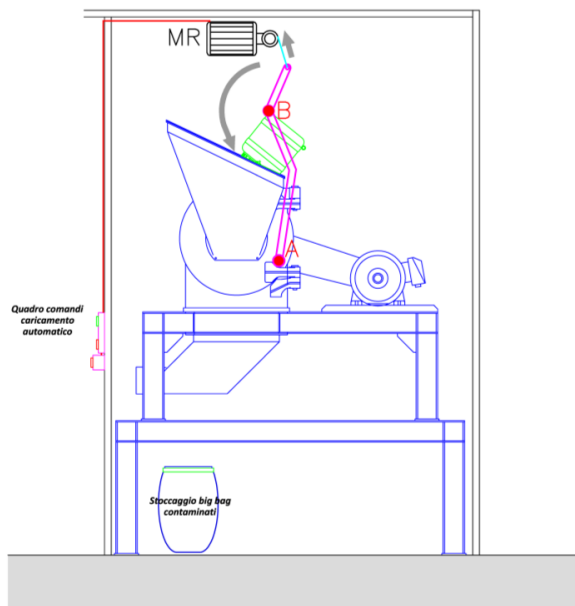
A seguito di tali inconvenienti, l'operatore è rientrato nuovamente nel locale macinazione e ha proceduto a togliere il fusto in polietilene dal sistema di caricamento e a raccogliere i manufatti in cemento amianto caduti e a rimetterli nel fusto. Una volta raccolti tutti i frammenti di MCA, questi ultimi sono stati trattati con prodotto incapsulante.

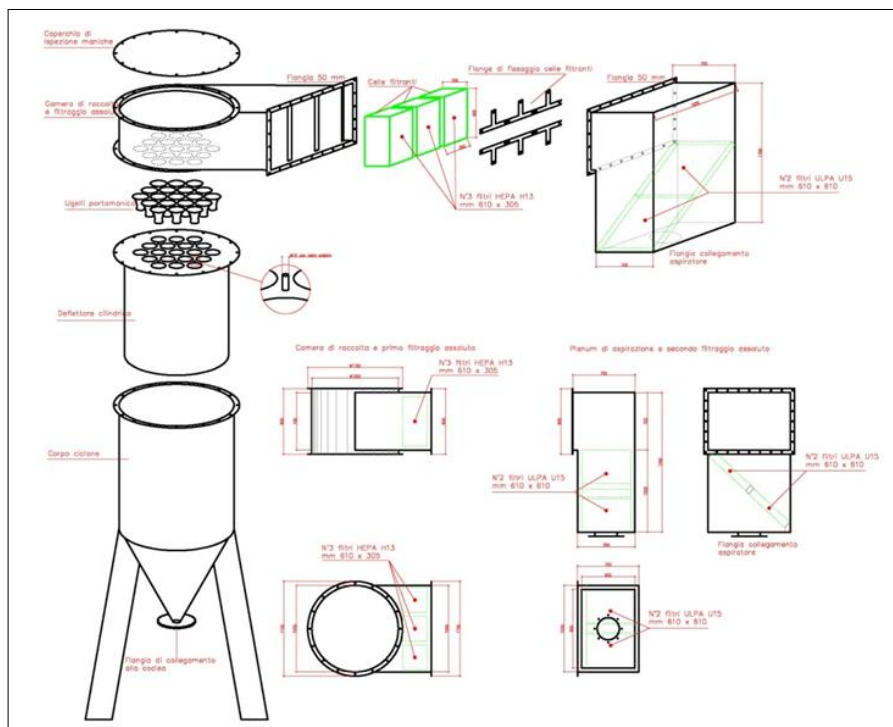
Figura 4: Particolare del ciclone filtrante e sistema di filtrazione H13+U15.

Conseguentemente sebbene, a causa di una non prevista aderenza di polveri di amianto nel ciclone della sezione di pretrattamento si sono generate delle vibrazioni anomale che, con buona probabilità, hanno causato un lieve distacco del filtro assoluto posto a valle causando quindi il rilascio di una modesta quantità di fibre nell'emissione convogliata al camino, a parere dello scrivente i valori determinati dall'Ente pur costituendo una situazione anomala non potrà essere rappresentata come CRITICA.

La scrivente infine, tiene a precisare che durante tali attività di bonifica si è avuto modo di appurare che era presente una lesione nel gruppo filtro dovuta con buona probabilità alle anomalie connesse ai malfunzionamenti del 01/09/2021; lesione che ha generato un lieve scollamento della tubazione dal gruppo filtro con conseguente rilascio di fibre.

Tuttavia, nel pieno rispetto della normativa vigente e secondo un principio di precauzione, a seguito della comunicazione degli esiti dei monitoraggi effettuati da ARPA Puglia, la Ditta ha immediatamente sospeso le attività di sperimentazione (ben prima quindi della nota del Servizio Tutela e Valorizzazione Ambientale della Provincia di Lecce) avviate provvedendo immediatamente ad individuare e a sottoporre all'approvazione degli Enti una ulteriore soluzione tecnica che consentisse un efficientamento del processo di depurazione delle arie esauste.
