**Rapporto n°:** 22/041-1

**Novara 30/03/2022**

**Oggetto:** Controlli non distruttivi su serbatoio di stoccaggio Ipoclorito di Sodio in vetroresina item **60-S-006**

**Richiedente:** ENIPOWER – FERRERA ERBOGNONE (PV)

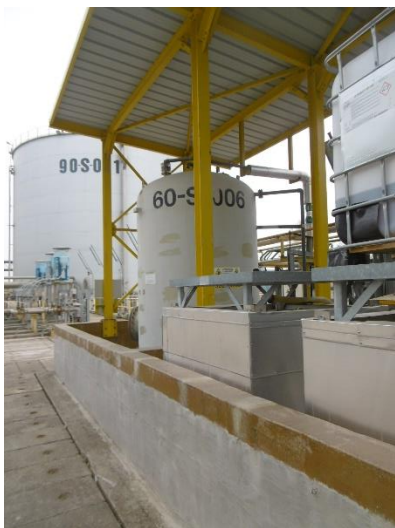
Foto 1: Vista d'insieme	Foto 2: Superficie serbatoio

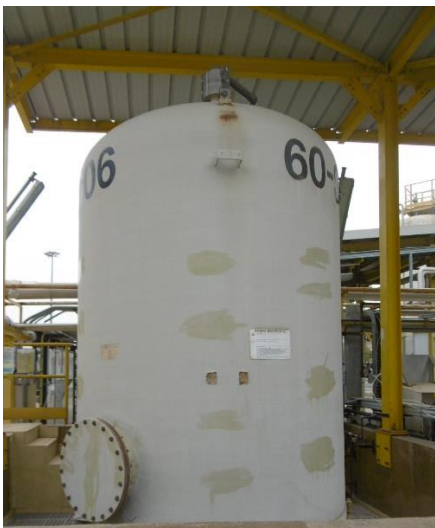
L'ispezione visiva esterna non ha evidenziato anomalie, la vernice si presenta in buone condizioni generali non presenta segni di sfarinatura. Si segnala la presenza di 2 aree di 6 cm x 6 cm in cui le fibre sono a vista a causa della mancanza di un golfare per il sollevamento.

Si suggerisce il ripristino della vernice delle due aree con matrice PRFV esposta.

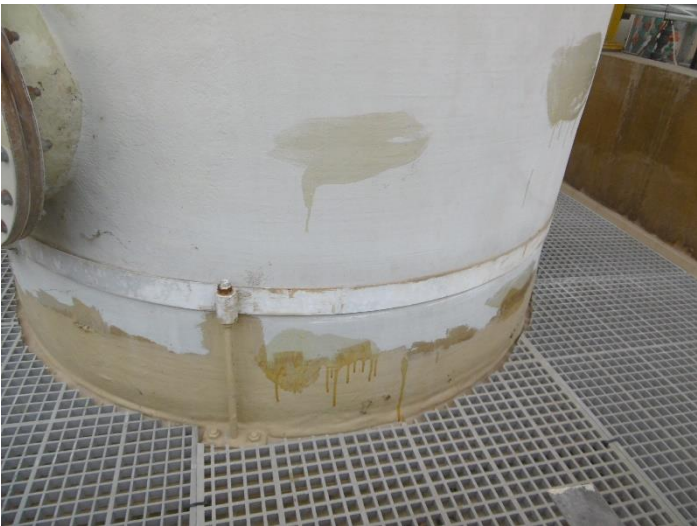
Foto 3: Parte inferiore	Foto 4: Sistema di ancoraggio antisismico

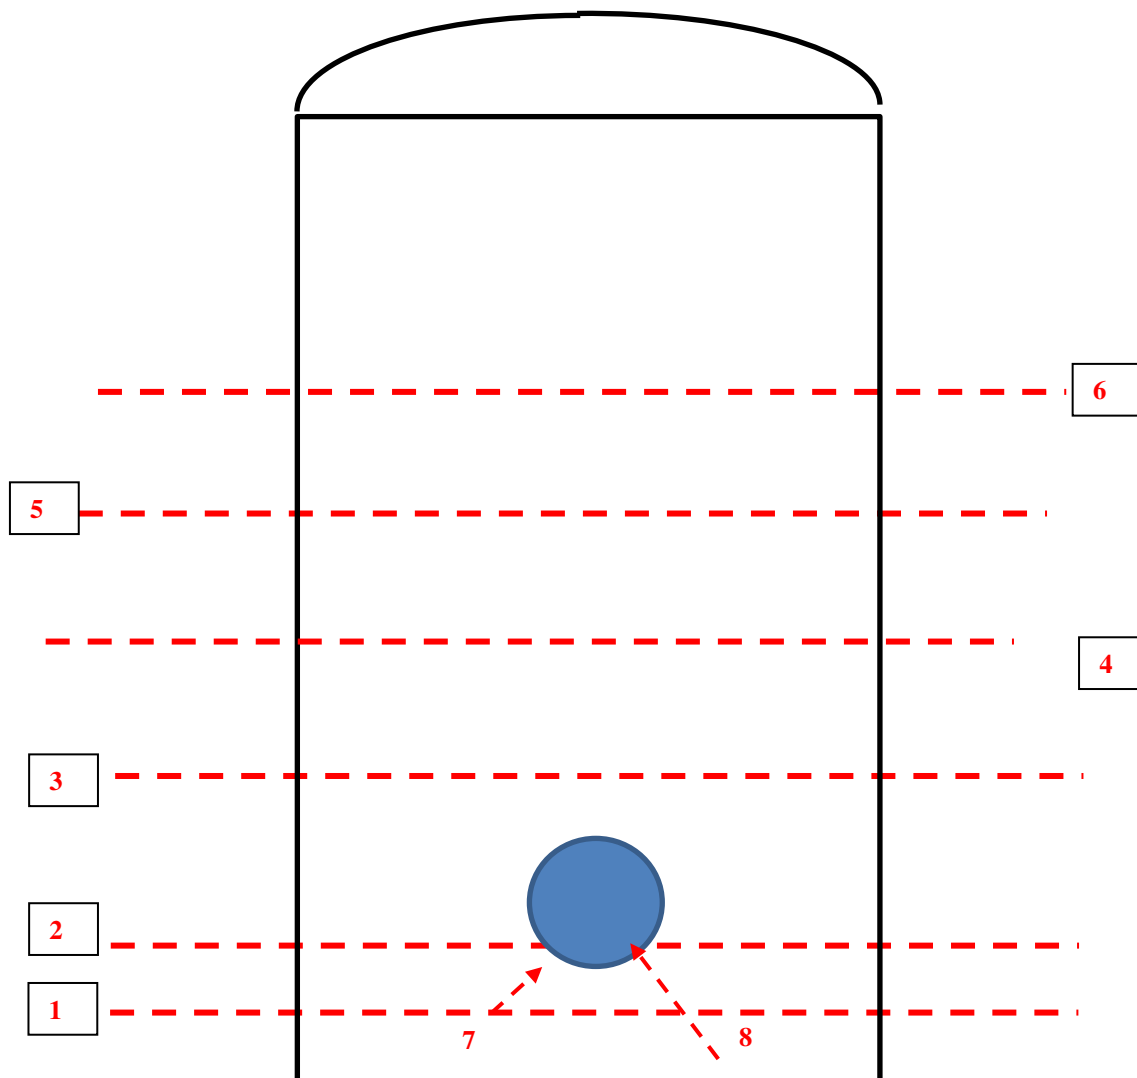
**SCHEMA DEL COMPONENTE:**  
*Sketch of component:*

MISURE DI SPESSORE												
Thickness Measurements												
Pos.	A	B	C	D	E	F	G	H	NOTE	DN	S. N. [mm]	S.C. [mm]
1	NE	NE	NE	NE	NE	NE	NE	NE	Mantello			0
2	NE	NE	NE	NE	NE	NE	NE	NE	Mantello			0
3	6.2	6.2	6.5	6.4	6.3	6.3	6.2	6.2	Mantello			0
4	6.2	6.2	6.5	6.1	6.2	6.3	6.2	6.2	Mantello			0
5	5.5	5.6	5.	5.8	5.6	5.5	5.6	5.7	Mantello			0
6	4.5	4.3	4.4	4.5	4.6	4.3	4.5	4.5	Mantello			0
7	9.5	9.8	8.8	9.5	9.8	9.8	9.9	9.9	PdU			0
8	28.0	28.1	28.1	28.1	28.2	28.1	28.0	28.1	Coperchio			0
												0
												0

Nota: le sezioni 1 e 2 sono in corrispondenza del livello del liquido presente nel serbatoio al momento del controllo.  
 La probabile impedenza acustica comparabile tra la vetroresina e il prodotto stoccato rende impossibile la misura in quanto il fascio ultrasonoro prosegue nel liquido dopo aver attraversato lo strato di PRFV.  
 Si suggerisce di eseguire il prossimo controllo a serbatoio vuoto o con il livello più basso possibile.
