Rapporto n°: 22/041

Oggetto: Controlli non distruttivi su serbatoio di stoccaggio Ipoclorito di Sodio in vetroresina item **60-S-003**

Richiedente: ENIPOWER – FERRERA ERBOGNONE (PV)

Riassunto: L'ispezione visiva esterna per quanto visibile non ha messo in luce anomalie.
Le misure ultrasonore di spessore di parete hanno evidenziato valori omogenei.

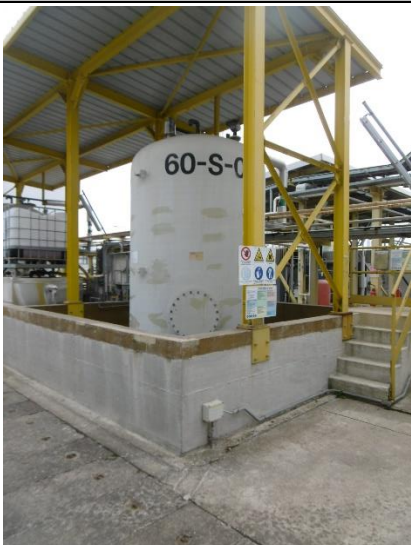
Foto 1: Vista d'insieme	Foto 2: Superficie serbatoio

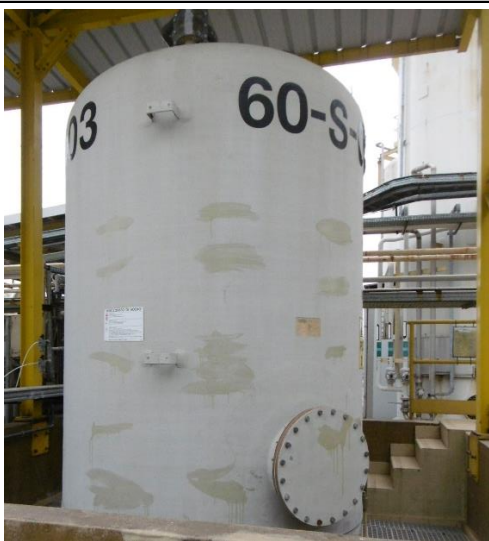
L'ispezione visiva esterna non ha evidenziato anomalie, la vernice si presenta in buone condizioni generali non presenta segni di sfarinatura.

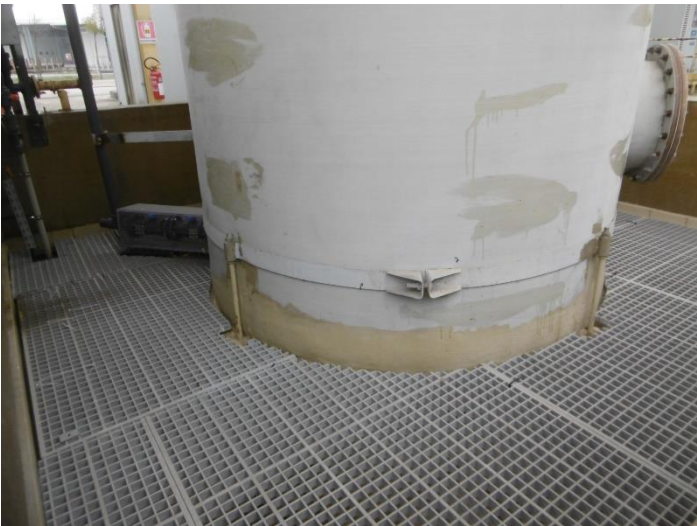
Foto 3: Parte inferiore	Foto 4: Sistema di ancoraggio antisismico

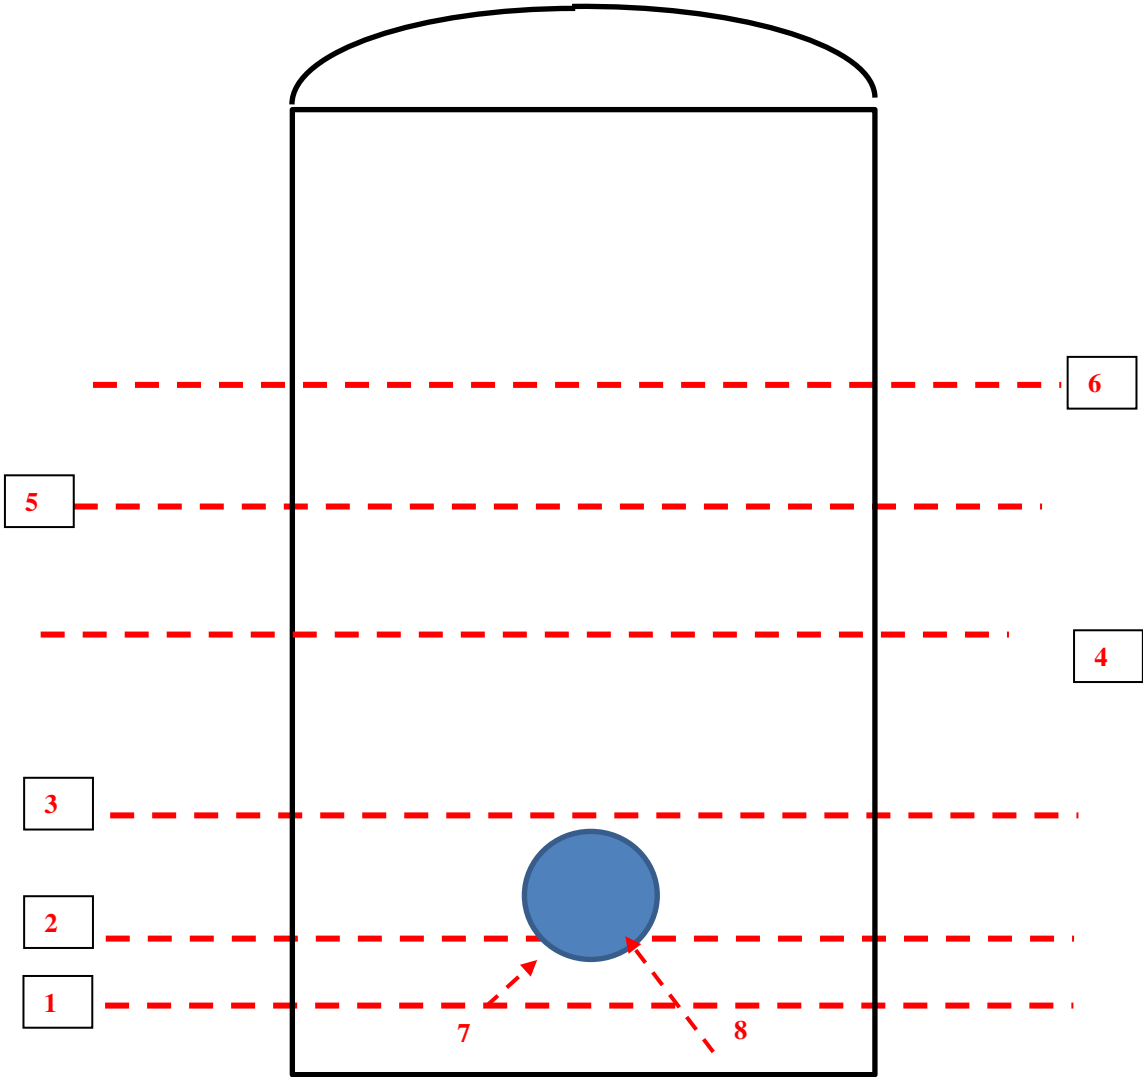
SCHEMA DEL COMPONENTE: <i>Sketch of component:</i>

I valori di spessore risultano omogenei su tutta la superficie del serbatoio. Non sono noti i dati costruttivi, ne consegue che i valori ottenuti sono da considerare un “punto 0”.
