## **AUTORIZZAZIONE INTEGRATA AMBIENTALE D.M. N. 122 DEL 10 GIUGNO 2020 E S.M.I.**

### **RISCONTRO VISITA ISPETTIVA G.I. ATTIVITÀ DI CONTROLLO EX ART. 29-DECIES DEL DLGS 152/06 E S.M.I., COMMA 3 SITO PRODUTTIVO FLUORSID S.P.A. - MACCHIAREDDU (CA)**

### **RELAZIONE GENERALE SULLE CONDIZIONI N. 3 – 5 – 7 – 8 – 10 – 16 - 21**

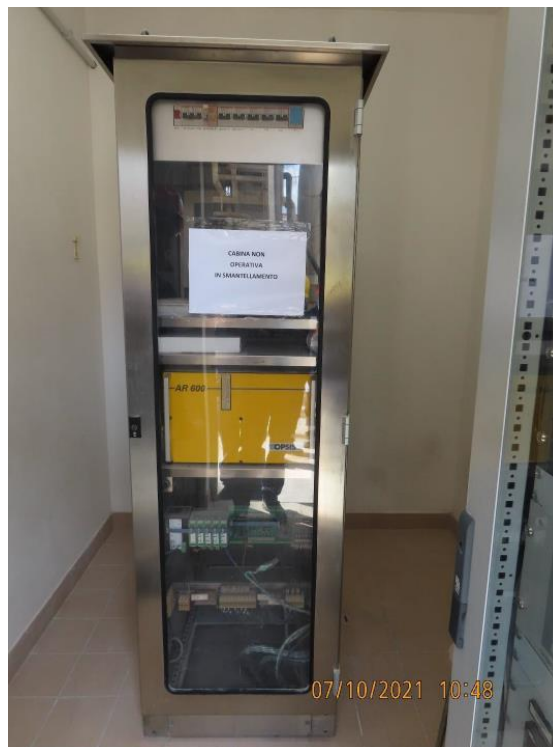
Il G.I. ha evidenziato la presenza all'interno della cabina SME di un quadro in disuso che ospitava i vecchi strumenti di analisi ed elaborazione ed indicato la sua rimozione come una misura in grado di migliorare l'ergonomia della cabina SME che a tutti gli effetti si configura come la postazione di lavoro dei tecnici deputati ai controlli e alle manutenzioni sugli analizzatori.

**Figura 2 – Quadro SME da dismettere (cfr. ISPRA - RAPPORTO CONCLUSIVO - ALLEGATO 01 Relazione Fotografica Visita in loco Fluorsid del 06-07 ottobre 2021 –Figura 57)**

Il servizio elettro-strumentale Fluorsid ha provveduto a chiedere le offerte per l'attività di smantellamento del quadro non operativo e, conseguentemente, la ditta incaricata ha avviato e concluso le attività in data 25/01/2022 attraverso la sequenza operativa sotto riportata:

- Bonifica cavi di alimentazione apparecchiature obsolete
- Bonifica e smantellamento quadro elettrico obsoleto
- Ripristino vie cavo interne alla cabina.

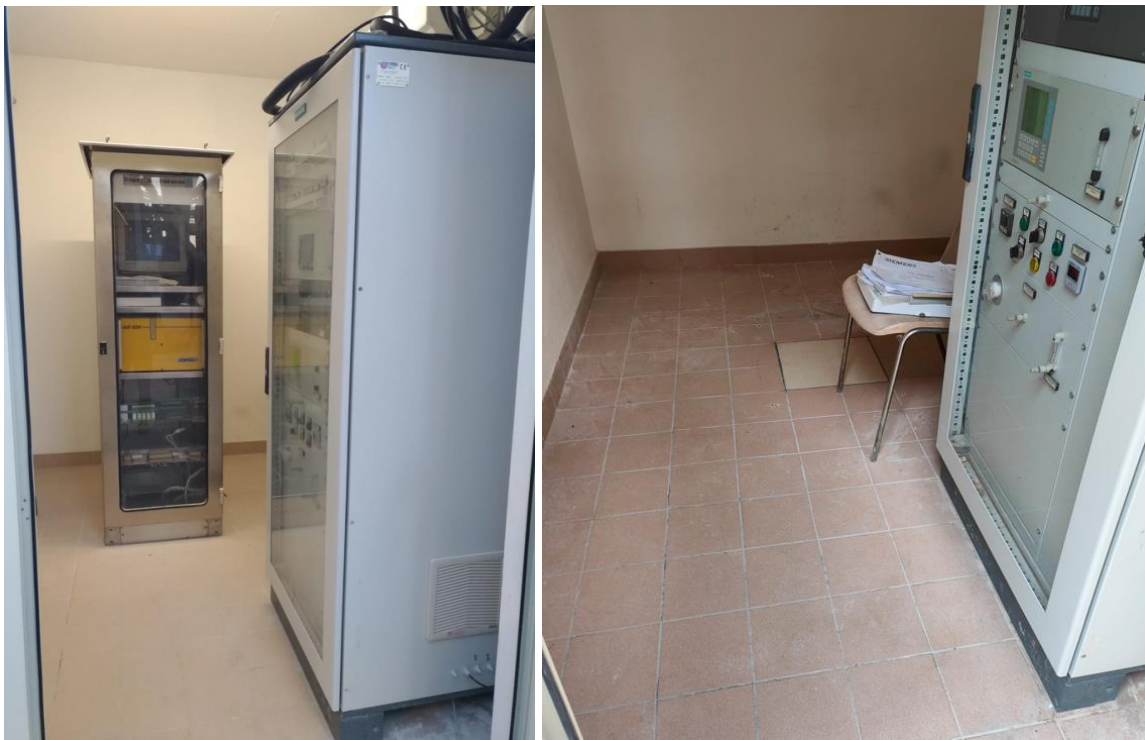
**Figura 3a - 3b – Cabina SME all'inizio e al termine delle attività**

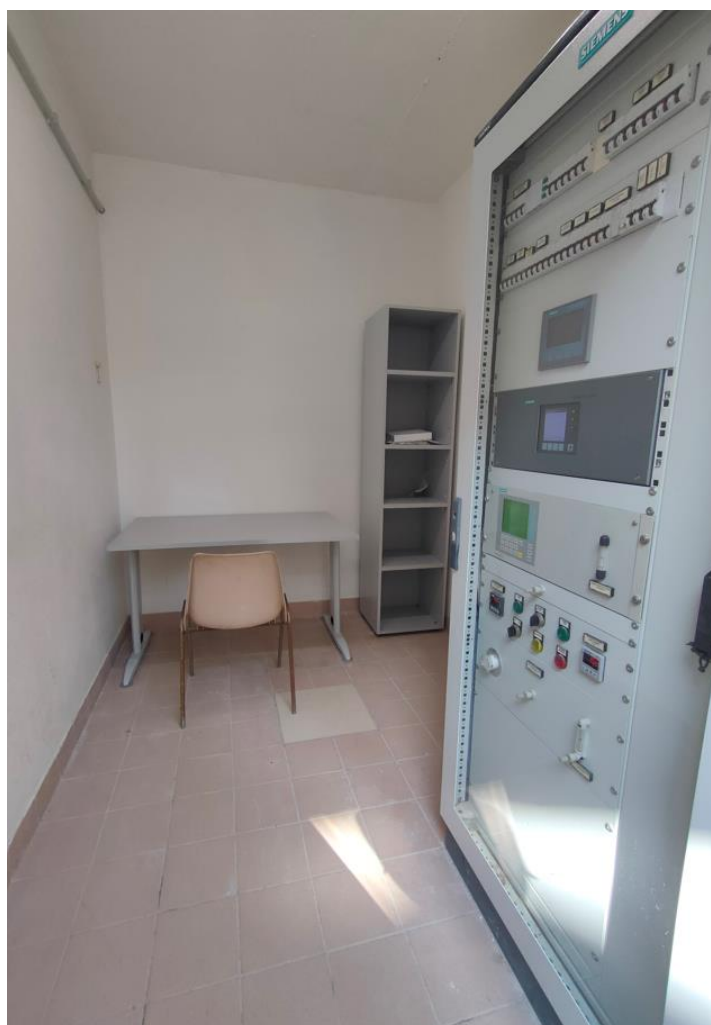
**Figura 4 – Sistemazione finale interno cabina SME**

Come ulteriore miglioria, in virtù dello spazio liberatosi a seguito dello smantellamento del vecchio quadro, si è provveduto alla dotazione di una scrivania, affinché il tecnico possa lavorare più comodamente anche qualora necessiti del PC portatile o di una base di appoggio per operazioni di sostituzione/pulizia di consumabili, e di uno scaffale per riporre documenti e manuali. In **Figura 4** **Errore. L'origine riferimento non è stata trovata.** è mostrata la sistemazione finale degli spazi interni.

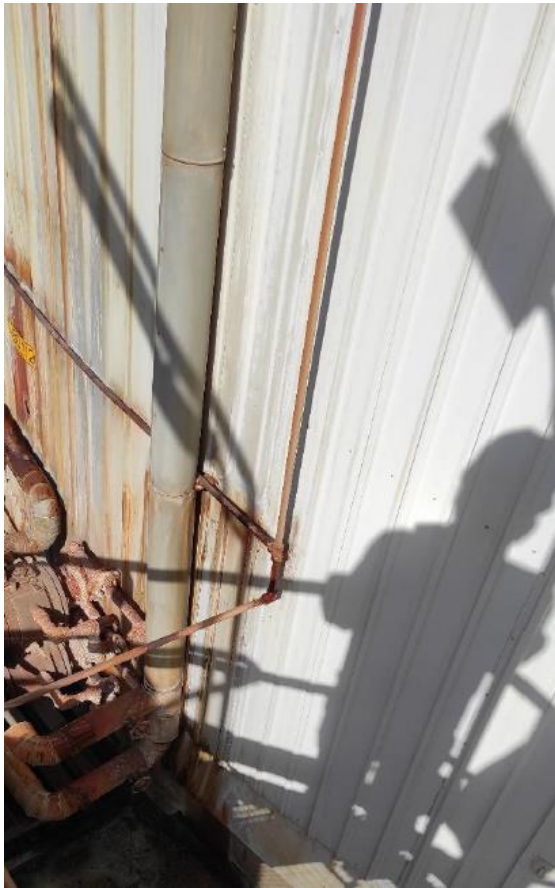
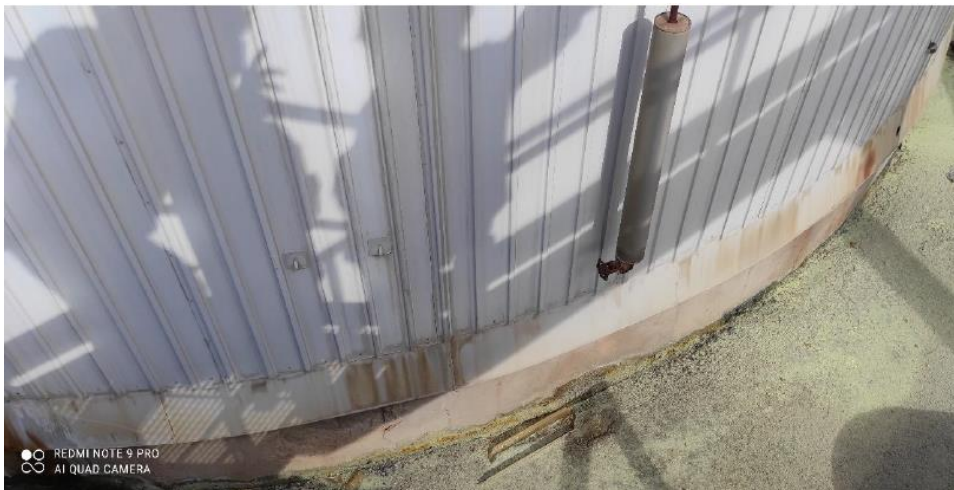
Nel corso dell'ispezione il G.I. ha evidenziato che <<*Nel bacino di contenimento del D801/2 si rileva dello stillicidio, che il Gestore identifica come perdita di vapore da tubazione di scarico di condensa del vapore di riscaldamento del cielo del serbatoio, che sgocciolava all'interno del bacino in questione*>>.

**Figura 7 – Serbatoi zolfo – particolari tubazioni vapore e scarichi condense (cfr. ISPRA - RAPPORTO CONCLUSIVO - ALLEGATO 01 Relazione Fotografica Visita in loco Fluorsid del 06-07 ottobre 2021 – Figura 31 – Figura 33)**

A seguito dell'ispezione effettuata dal Responsabile della produzione (RS\_PRO) e dell'Assistente di produzione assegnato alla gestione del reparto FL8/FL8N sono stati individuati in campo i punti sui quali intervenire e le valvole da manovrare per intercettare ed isolare i tratti di tubazioni interessati. Infine, mediante richiesta manutentiva (avviso e ordine di manutenzione) è stato affidato l'incarico a ditta terza operante nel settore della carpenteria metallica (costruzioni, montaggi e manutenzioni).

Le attività sono state completate in tre giorni lavorativi. Si riportano in **Figura 10** alcune foto degli interventi eseguiti con focus sui tratti di tubazione sostituiti.

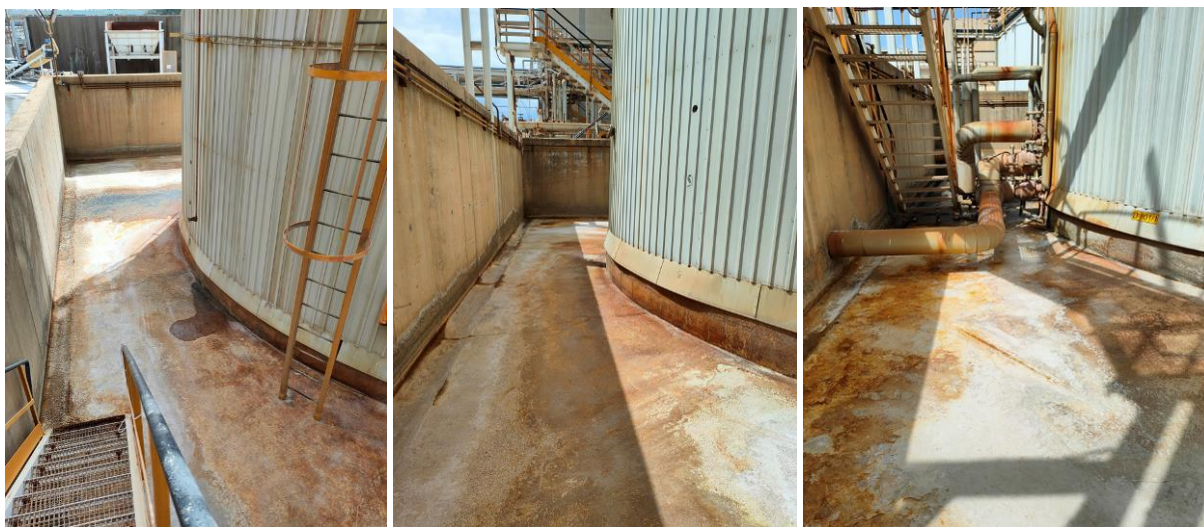
**Figura 8 – Bacino di contenimento D801-1 – post intervento**

Prima di effettuare le attività manutentive si è proceduto alla (periodica e preliminare) pulizia di entrambi i bacini di contenimento dei serbatoi di zolfo fuso D801-1 e D801-2.

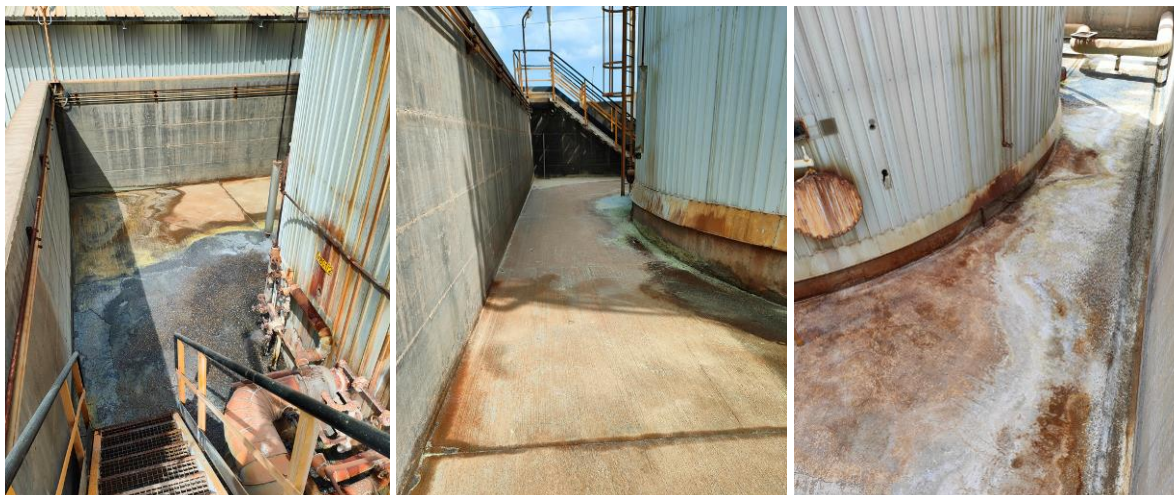
**Figura 9 – Bacino contenimento D801-2 – post intervento**

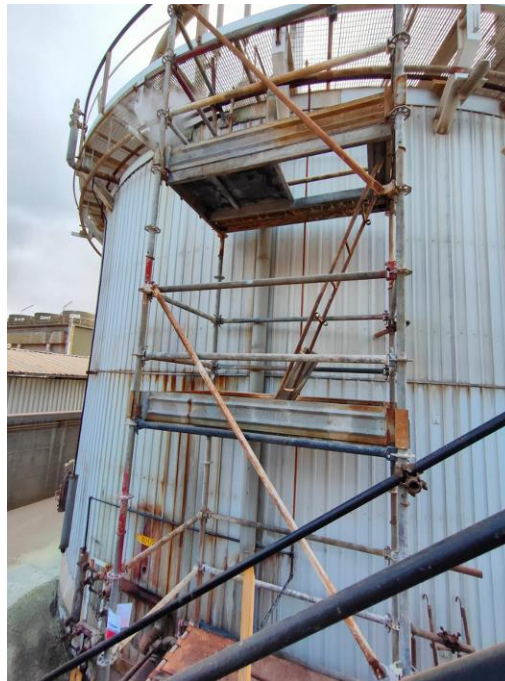
**Figura 10 – Intervento su tubazioni vapore serbatoio D801-2**

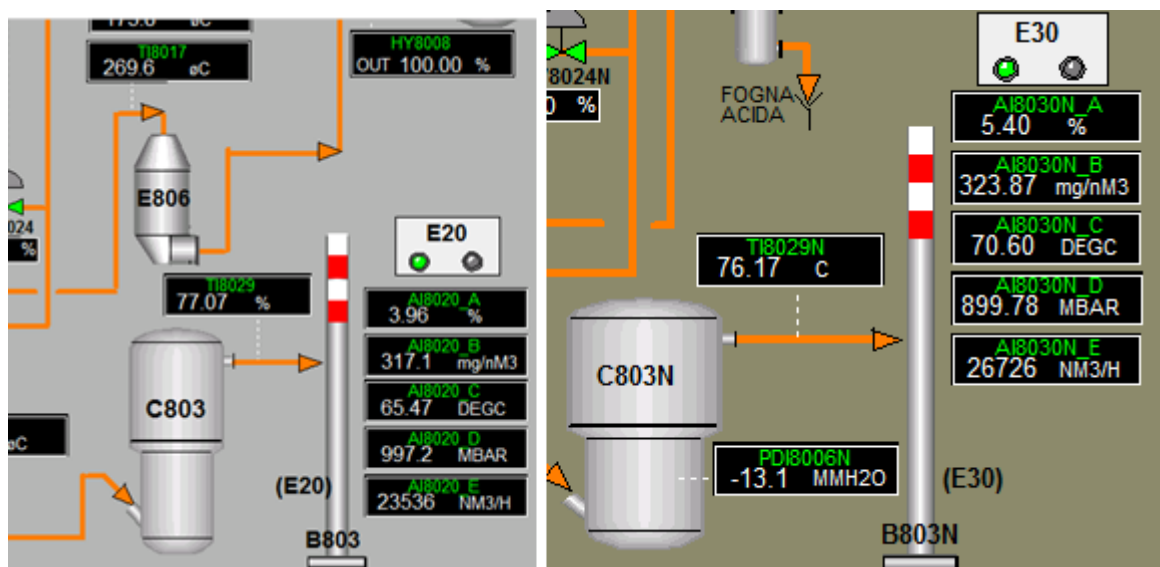
Il G.I. come riportato nel Rapporto Conclusivo in riferimento alla condizione 8 <<omissis... ha rilevato che la portata visualizzata nel quadro SME differisce dal valore di portata che viene visualizzato a margine del quadro sinottico del DCS. Il GI e il Gestore hanno concordato, da una analisi speditiva, che i due dati non sono allineati probabilmente per conflitti di trasmissione di segnali acquisiti con protocolli diversi (PLC e DCS), anche se il Gestore ha dimostrato che il dato (portata) di riferimento per il quadrista è quello del sinottico SME, come verificato nella documentazione che è possibile consultare a totem (manuale di gestione SME) e che fa fede come manuale d'uso e manutenzione dell'impianto.>>.

**Figura 12 – Adeguamento unità di misura visualizzate a DCS con quelle visualizzate nell'interfaccia SME**

Relativamente agli interventi hardware si è “raddoppiata” l'infrastruttura di trasmissione da PLC a DCS posando dei nuovi cavi al fine di rendere indipendente la gestione dei segnali dei due camini; successivamente si sono “sdoppiate” le uscite dal PLC dello SME verso il DCS in modo da avere le misure indipendenti per ogni singolo punto emisorio.

Sono infine stati effettuati degli interventi di programmazione appresso sintetizzati: anziché inviare dal PLC al DCS i dati di portata e concentrazione di SO<sub>2</sub> tal quali (ovvero quelli ricevuti dagli analizzatori) come avveniva in precedenza, si è deciso di inviare a DCS i dati normalizzati (comprensivi di retta QAL2 nel caso della concentrazione di SO<sub>2</sub>). Tale scelta è giustificata dal fatto che i valori limite di confronto prescritti dall'AIA di cui al D.M. n. 122 del 10 Giugno 2020 e s.m.i. sono effettivamente riferiti ai dati di portata e concentrazione di SO<sub>2</sub> normalizzati e dunque in questo modo l'operatore al quadro FLUORSID può, in maniera immediata e priva di equivoci, verificare la conformità ai VLE.

A seguito della modifica sul dato trasmesso si è reso necessario aggiornare le unità di misura visualizzate a DCS così come segue (**Figura 12**):

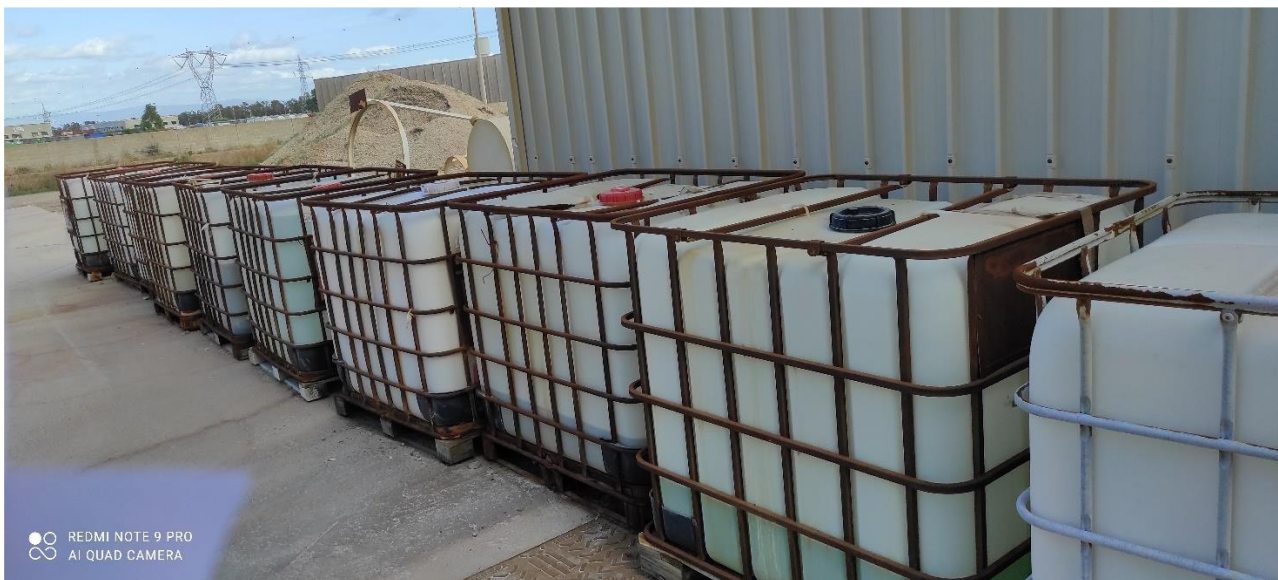
Nel corso dell'ispezione come riportato dal G.I. nel Rapporto Conclusivo è stato precisato che <<Tra il serbatoio D801/2 e la sala quadri sorge un capannone per lo stoccaggio della criolite (prodotto finito) in big bag sigillati. Nelle aree limitrofe il GI rileva la presenza di IBC (contenenti delle acque di lavaggio derivanti dalla manutenzione generale terminata in data 05 ottobre 2021). Il Gestore, il giorno 6/10/2021, fa conferire tali IBC al deposito temporaneo dei rifiuti per la caratterizzazione. Il giorno 07/10/2021 il GI ha avuto contezza del fatto che tali IBC non erano più presenti, laddove riscontrati il giorno precedente>>.

**Figura 13 – Impianto FL8N – stock cisternette derivanti da attività manutentiva (iniziata il 24 settembre 2021 e conclusa il 5 ottobre 2021) in attesa di caratterizzazione (cfr. ISPRA - RAPPORTO CONCLUSIVO - ALLEGATO 01 Relazione Fotografica Visita in loco Fluorsid del 06-07 ottobre 2021 –Figura 41)**

Relativamente ai rifiuti liquidi provenienti da attività manutentive conclusesi in data 5 ottobre 2021, l'Organizzazione ha seguito la sequenza operativa sotto riportata:

- o spostamento delle cisternette presso il Deposito Temporaneo Rifiuti (D.T.R.)
- o registrazione dei carichi di rifiuti sul registro di carico/scarico
- o campionamento dei rifiuti ed emissione dei rapporti di prova di caratterizzazione dei rifiuti
- o individuazione dell'impianto di trattamento dei rifiuti e stipula del contratto di servizio di ritiro e avvio a trattamento
- o avvio a trattamento dei rifiuti
- o registrazione degli scarichi di rifiuti sul registro di carico/scarico.

I rifiuti liquidi confezionati in cisternette sono stati trasferiti presso l'apposita area del D.T.R. destinata ad accogliere i rifiuti in fase di caratterizzazione. Entro il termine di 10 giorni i rifiuti sono stati caricati sul registro di carico/scarico (vedasi stralcio del Registro di C/S in **Figura 14**)

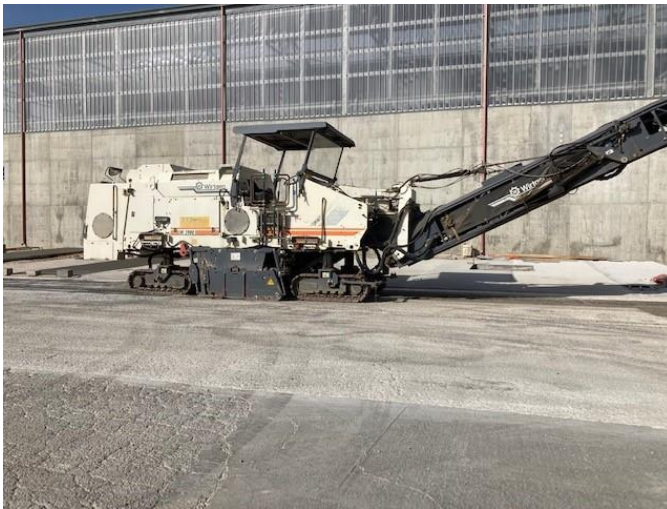
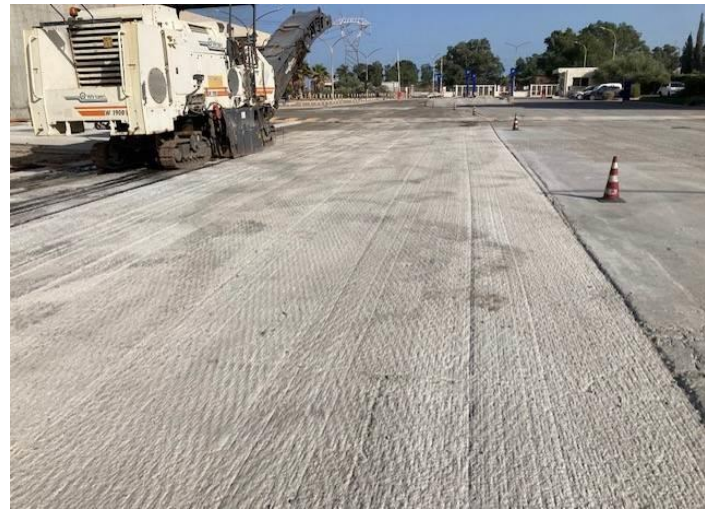
**Figura 16 – Rifacimento manto stradale**

L'Organizzazione ha proceduto alla programmazione delle attività di ripristino del manto stradale nelle aree danneggiate (**Figura 16**) e alla realizzazione di un dosso per la limitazione della velocità degli automezzi e l'attraversamento pedonale in prossimità della palazzina direzionale (**Figura 17**).

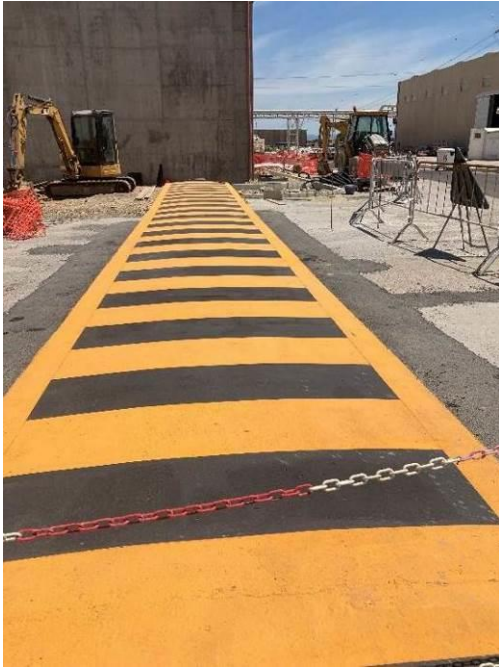
**Figura 17 – Particolare del dosso per la limitazione di velocità e attraversamento pedonale area palazzina direzionale**

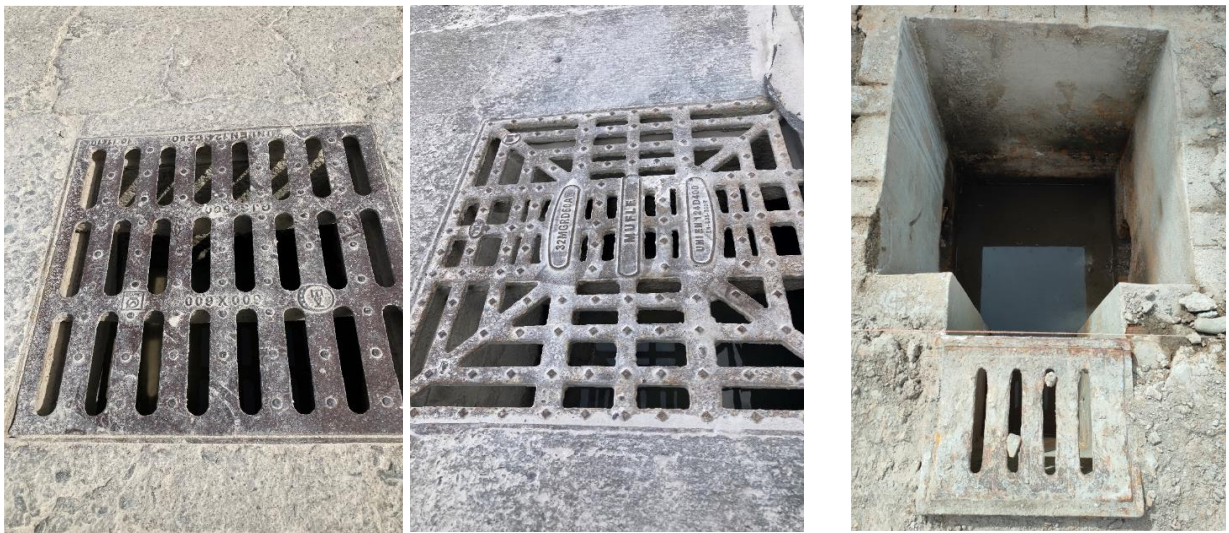
**Figura 18 – Particolare del post pulizia caditoie**

L'Organizzazione ha proceduto, ove ritenuto necessario, con operazioni di pulizia delle caditoie dislocate nello stabilimento (**Figura 18**).

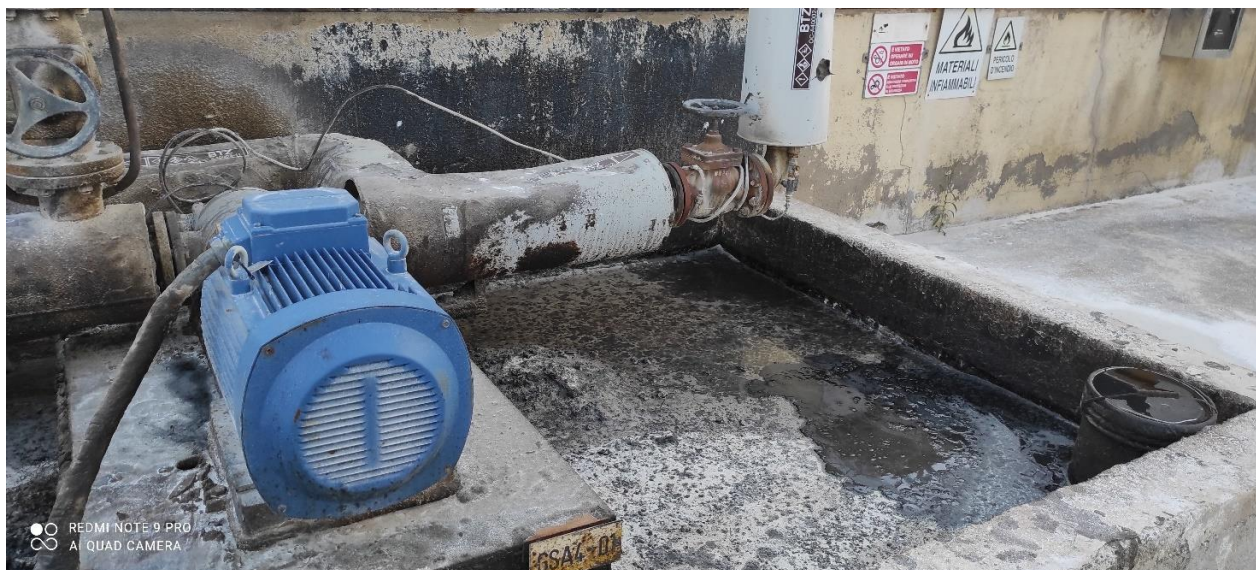
**Figura 20 – Baia ospitante la pompa GSA4-01 di scarico dell’olio combustibile BTZ dall’autocisterna al serbatoio DSA4-002 (cfr. ISPRA - RAPPORTO CONCLUSIVO - ALLEGATO 01 Relazione Fotografica Visita in loco Fluorsid del 06-07 ottobre 2021 – Figura 89)**

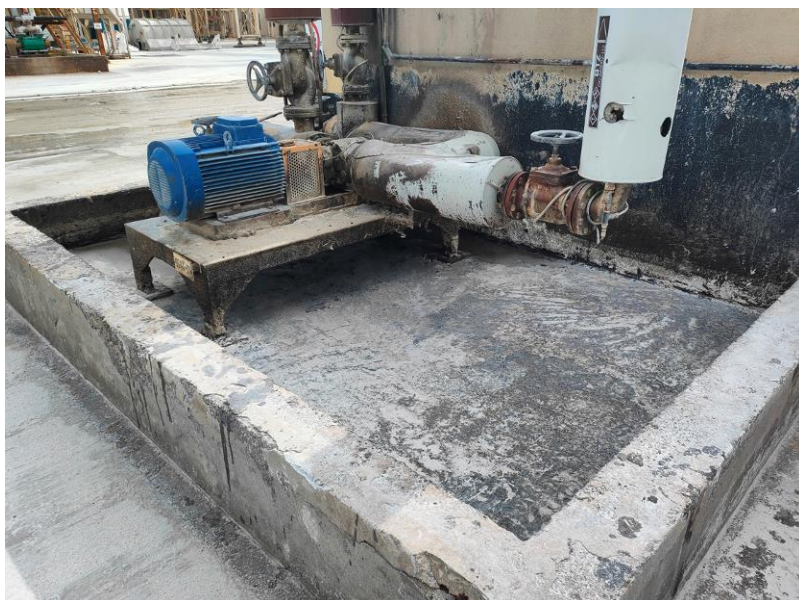
**Figura 21 – Baia ospitante la pompa GSA4-01 - post-intervento di pulizia**

Di seguito si riporta la foto post-intervento.
