**AUTORIZZAZIONE INTEGRATA AMBIENTALE  
D.M. N. 122 DEL 10 GIUGNO 2020 E S.M.I.**

**RISCONTRO VISITA ISPETTIVA G.I.  
ATTIVITÀ DI CONTROLLO EX ART. 29-DECIES DEL  
DLGS 152/06 E S.M.I., COMMA 3  
SITO PRODUTTIVO  
FLUORSID S.P.A. - MACCHIAREDDU (CA)**

**ALLEGATO FOTOGRAFICO**

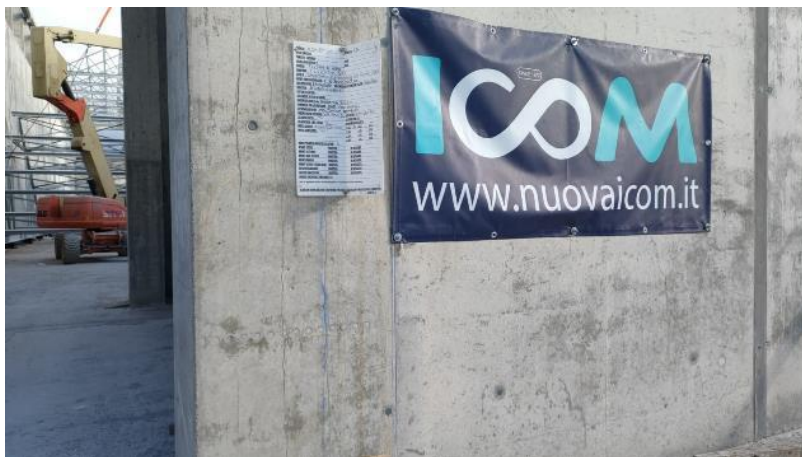
## CONDIZIONE N. 1

*Foto 1 – Cartellonistica capannone materie prime*

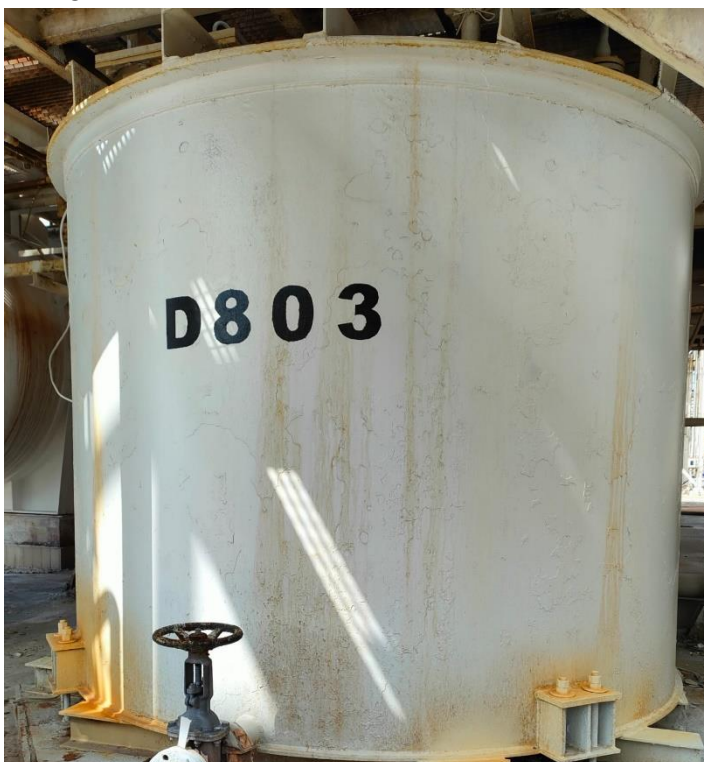
## CONDIZIONE N. 2

*Foto 2 – Verniciatura e ripristino del mantello del serbatoio oleum (D803)*

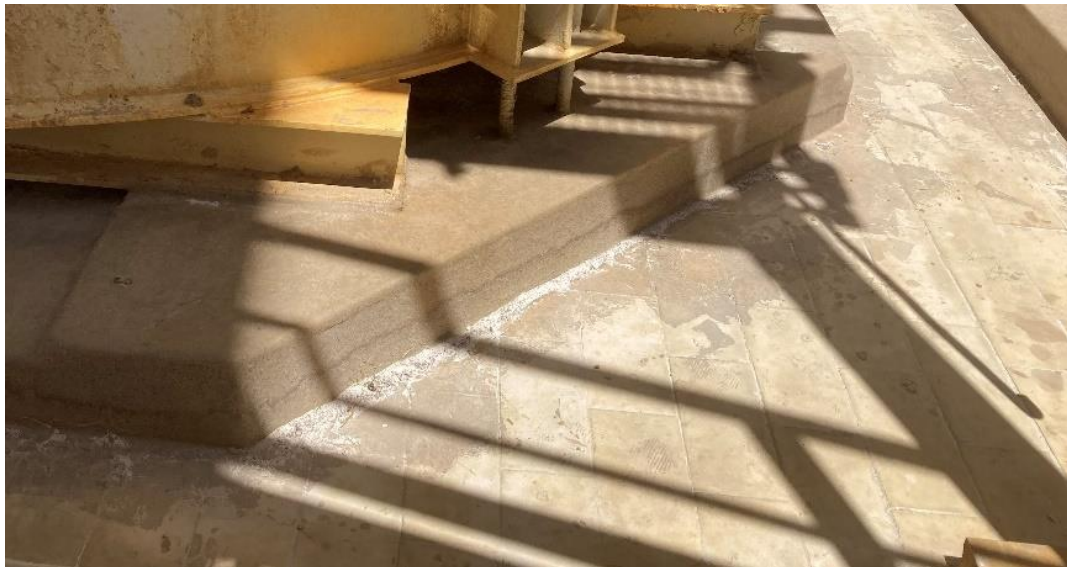
*Foto 3 – Particolare dell'appoggio e del bacino di contenimento del serbatoio oleum (D803)*

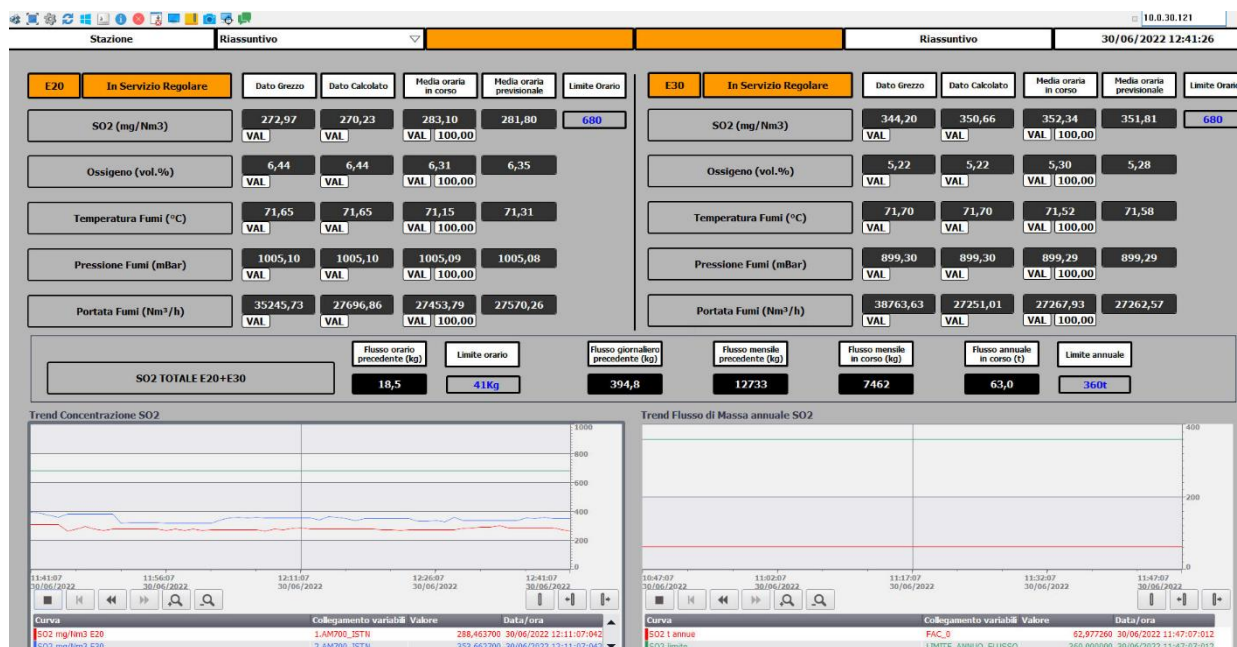
## CONDIZIONE N. 4

*Foto 4 – Schermata principale dell'interfaccia operatore SME*

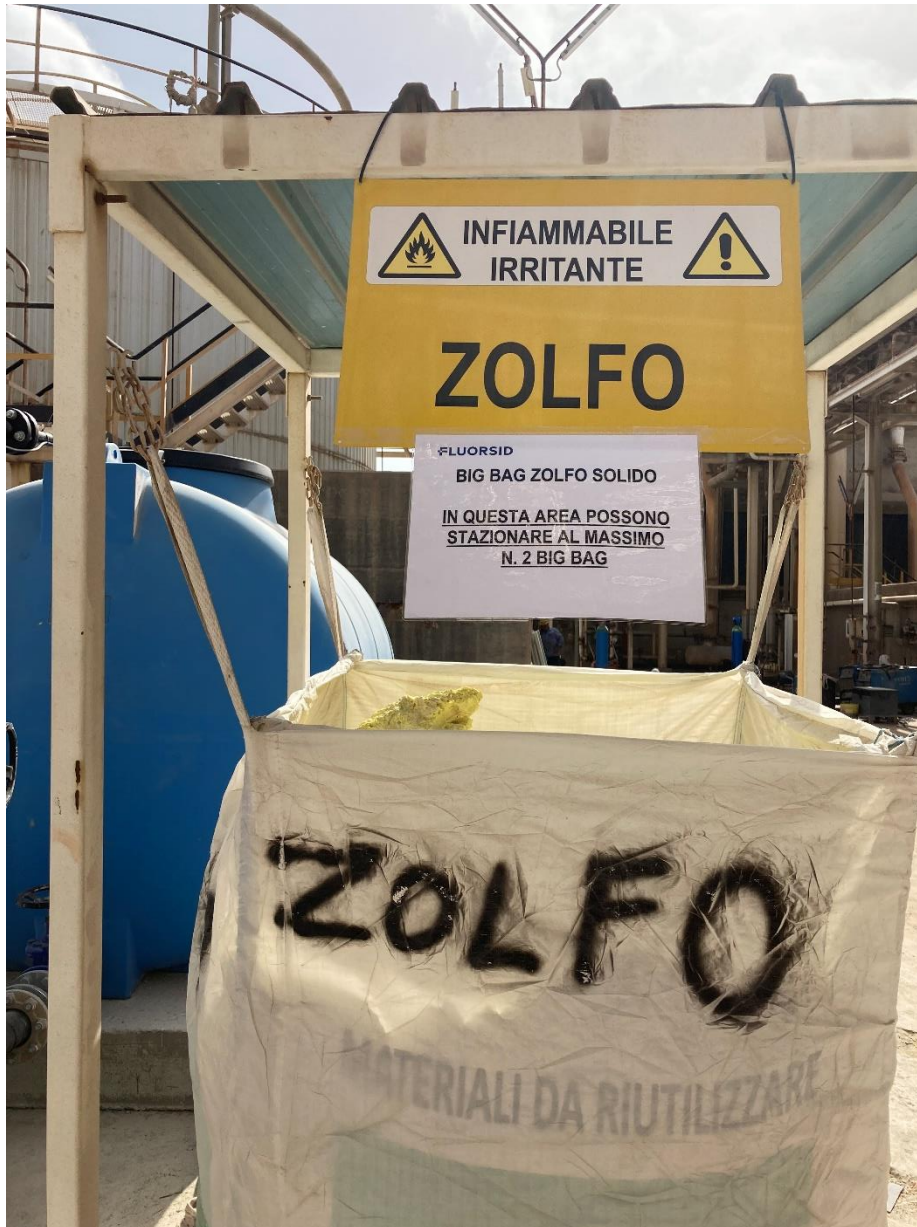
CONDIZIONE N. 6

*Foto 5 – Porta big bag per zolfo solido con apposita segnaletica*

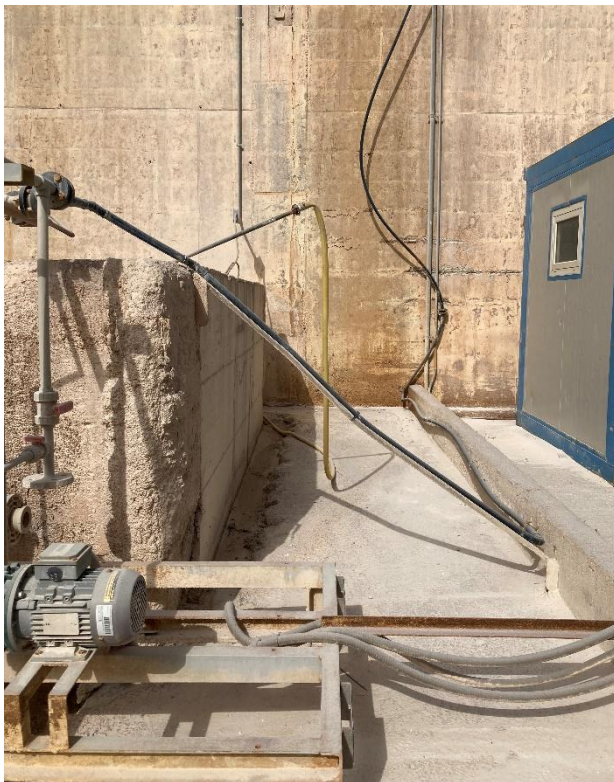
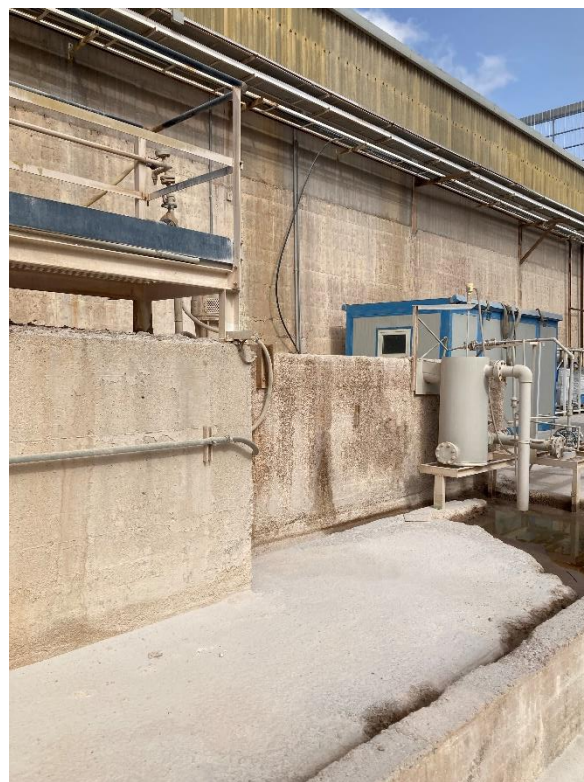
## CONDIZIONE N. 11

*Foto 6 –Bacino di contenimento della vasca dei fanghi dello scrubber presso impianto FL1 – post intervento di pulizia*

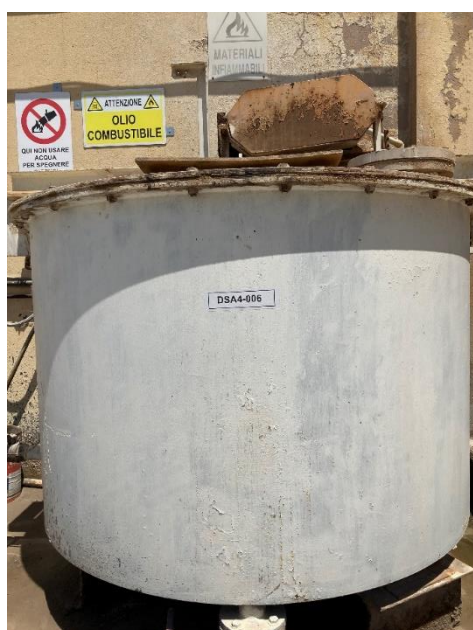
## CONDIZIONE N. 12

*Foto 7 – TAG DSA4-006 del serbatoio di recupero BTZ*

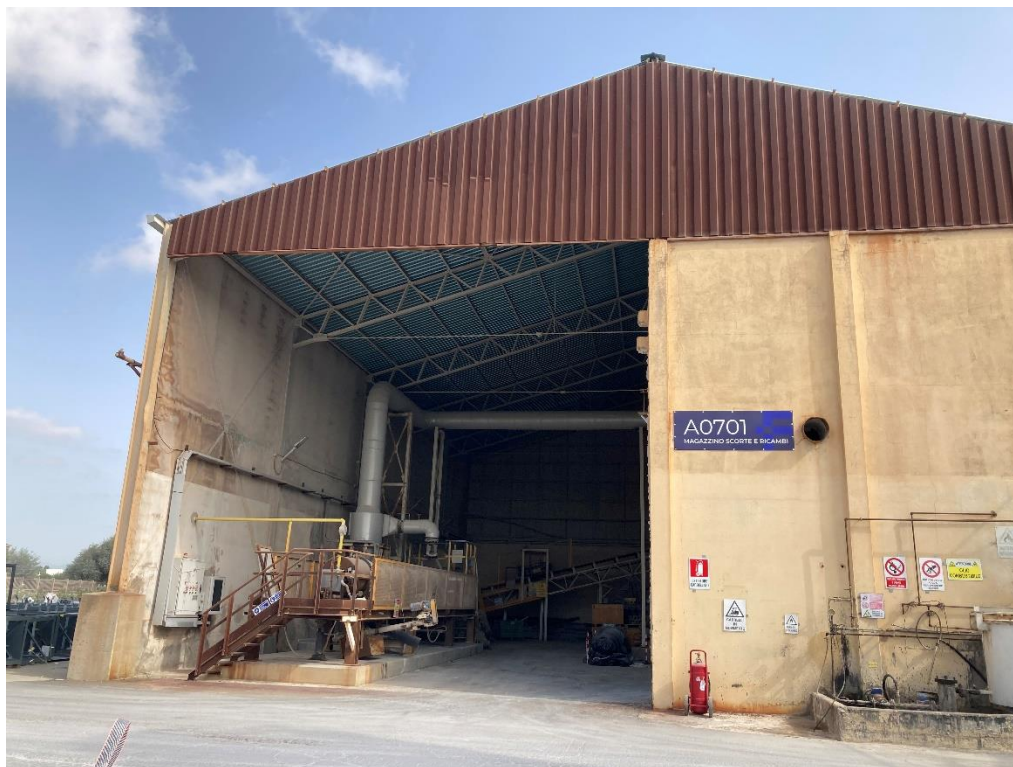
CONDIZIONE N. 13

**Foto 8 – Cartello identificativo del capannone A102 (ridenominato A0701)**

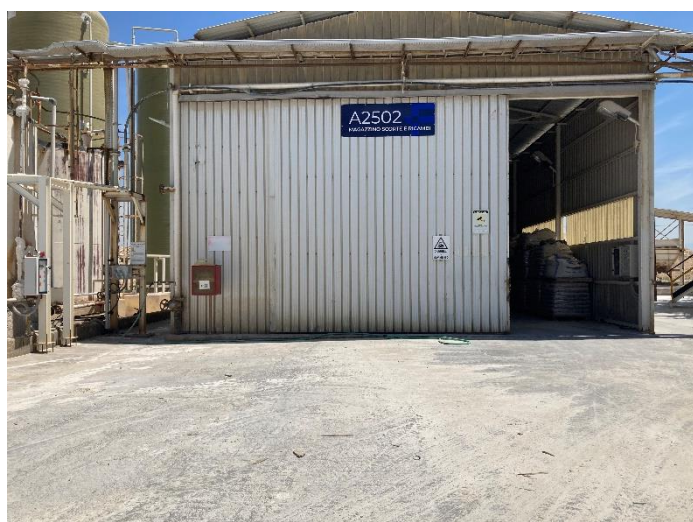
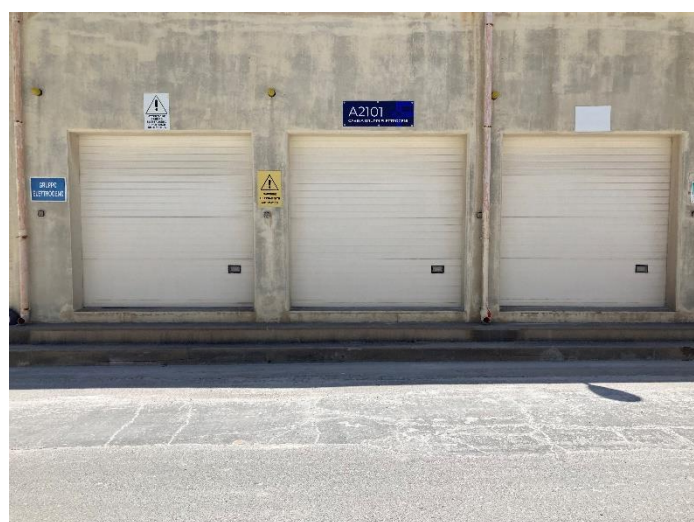
**Foto 9 – Cartelli identificativi su altre strutture dello stabilimento**

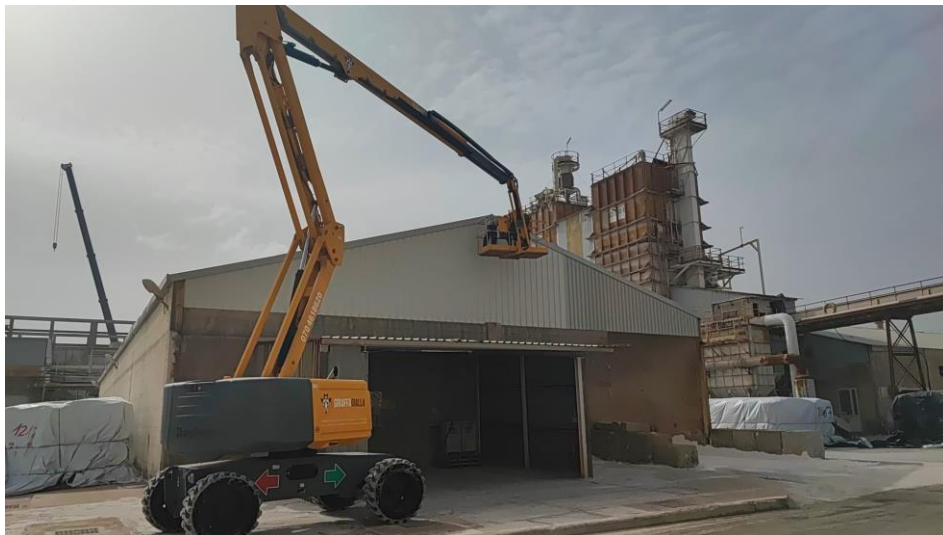
CONDIZIONE N. 14

**Foto 10 – Tamponatura dell'attuale capannone di stoccaggio idrato di alluminio – lato est**

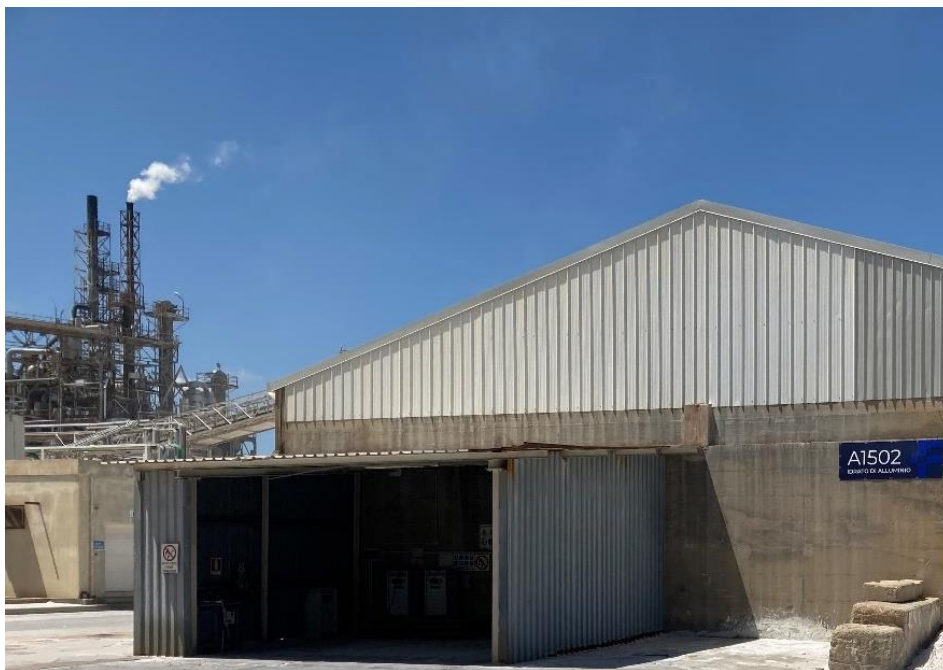
**Foto 11 – Tamponatura dell'attuale capannone di stoccaggio idrato di alluminio (particolare del cartello identificativo) – lato est**

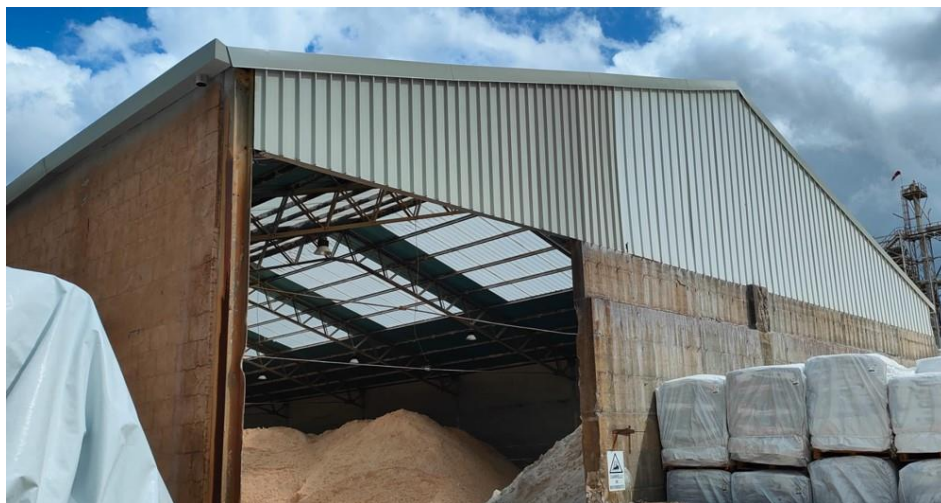
*Foto 12 – tamponatura dell'attuale capannone di stoccaggio idrato di alluminio – lato ovest*

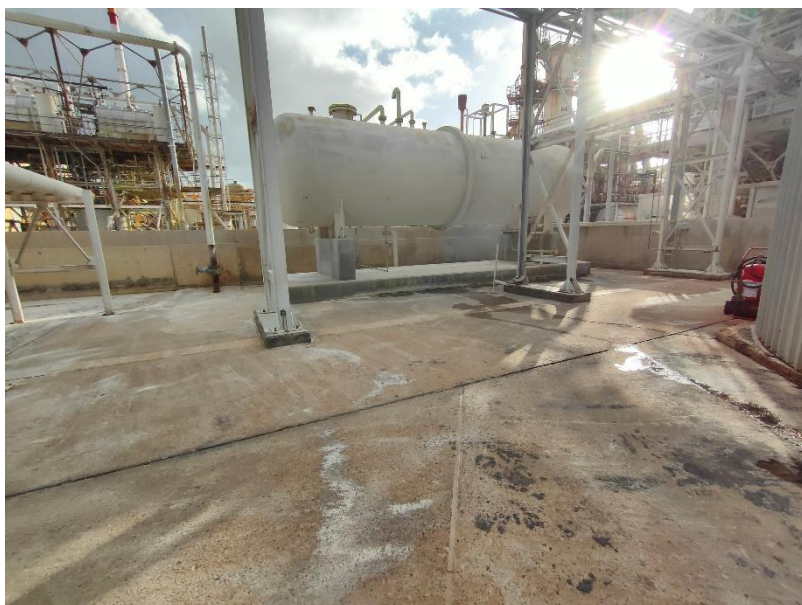
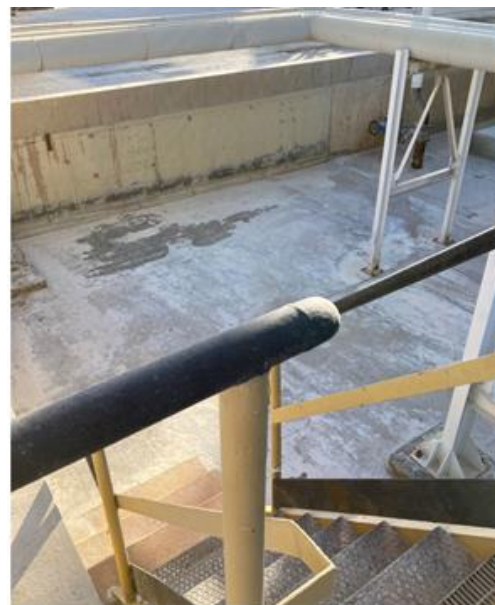
#### CONDIZIONE N. 18

*Foto 13 – Bacino contenimento serbatoi BTZ – post intervento di pulizia (periodica)*

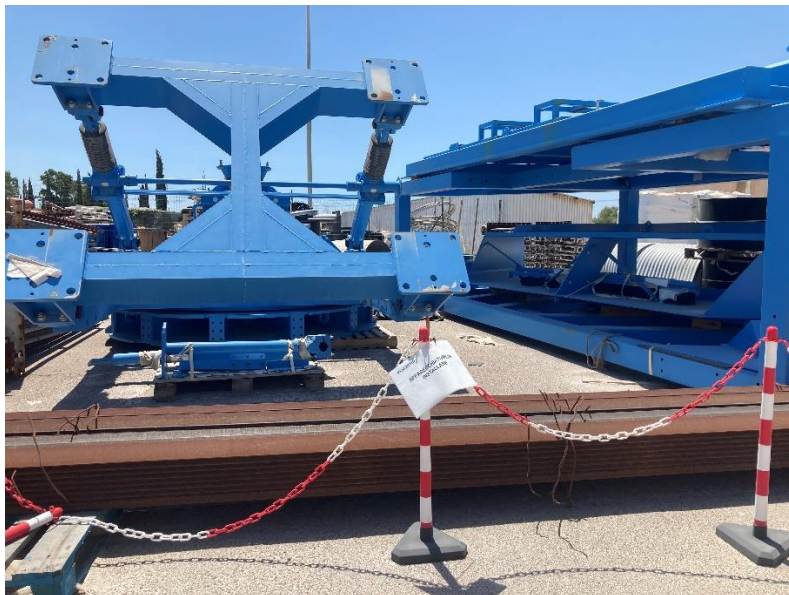
CONDIZIONE N. 20

*Foto 14 – Cartellonistica identificativa dell'area destinata alle apparecchiature da installare*

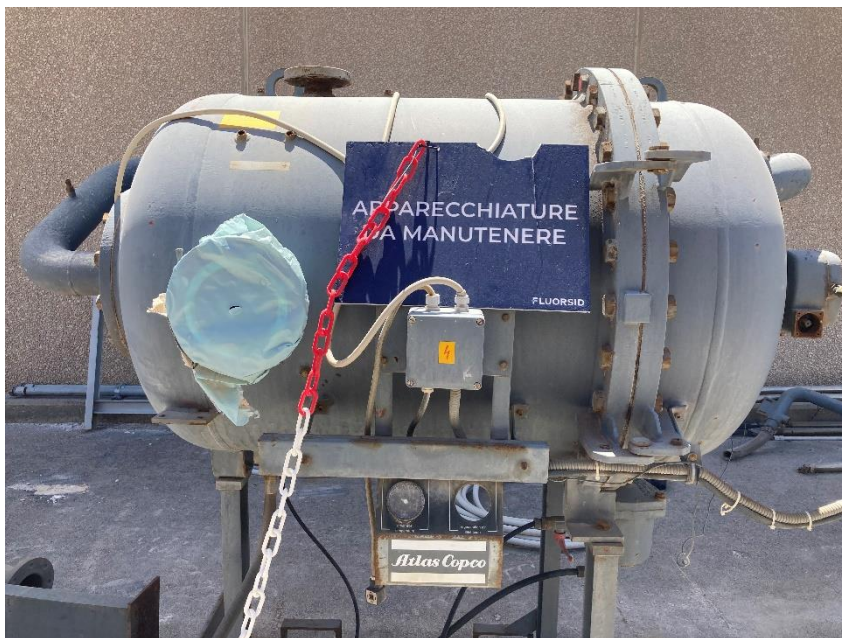
*Foto 15 – Cartellonistica identificativa dell'area destinata alle apparecchiature da mantenere*

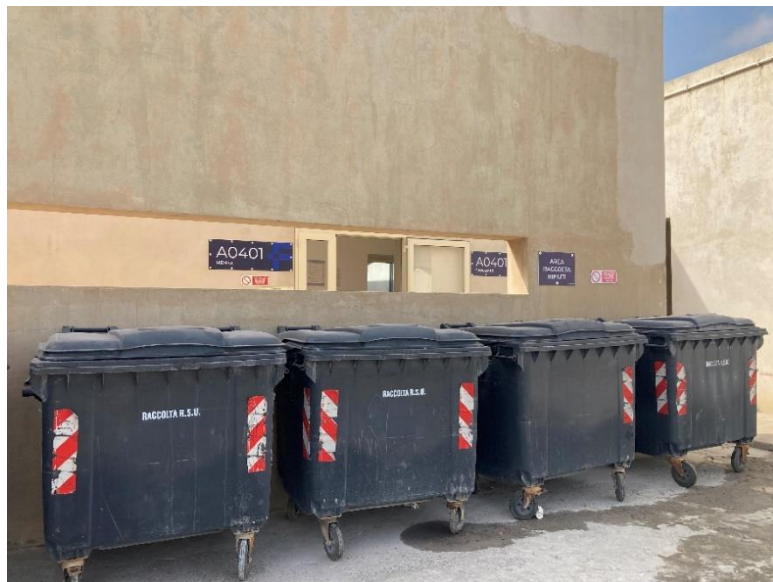
CONDIZIONE N. 24

***Foto 16 – Identificazione aree raccolta rifiuti area mensa/spogliatoi e sala quadri FL8N***
