ISPEZIONE VASCHE E SERBATOI ANNO 2021 - CTE Altomonte

Verifiche effettuate, su vasche e serbatoi come da prescrizioni contenute nell'Autorizzazione Integrata Ambientale Decreto DVA-DEC-2010-0001004 del 28/12/2010.

RTI0861AL**00**

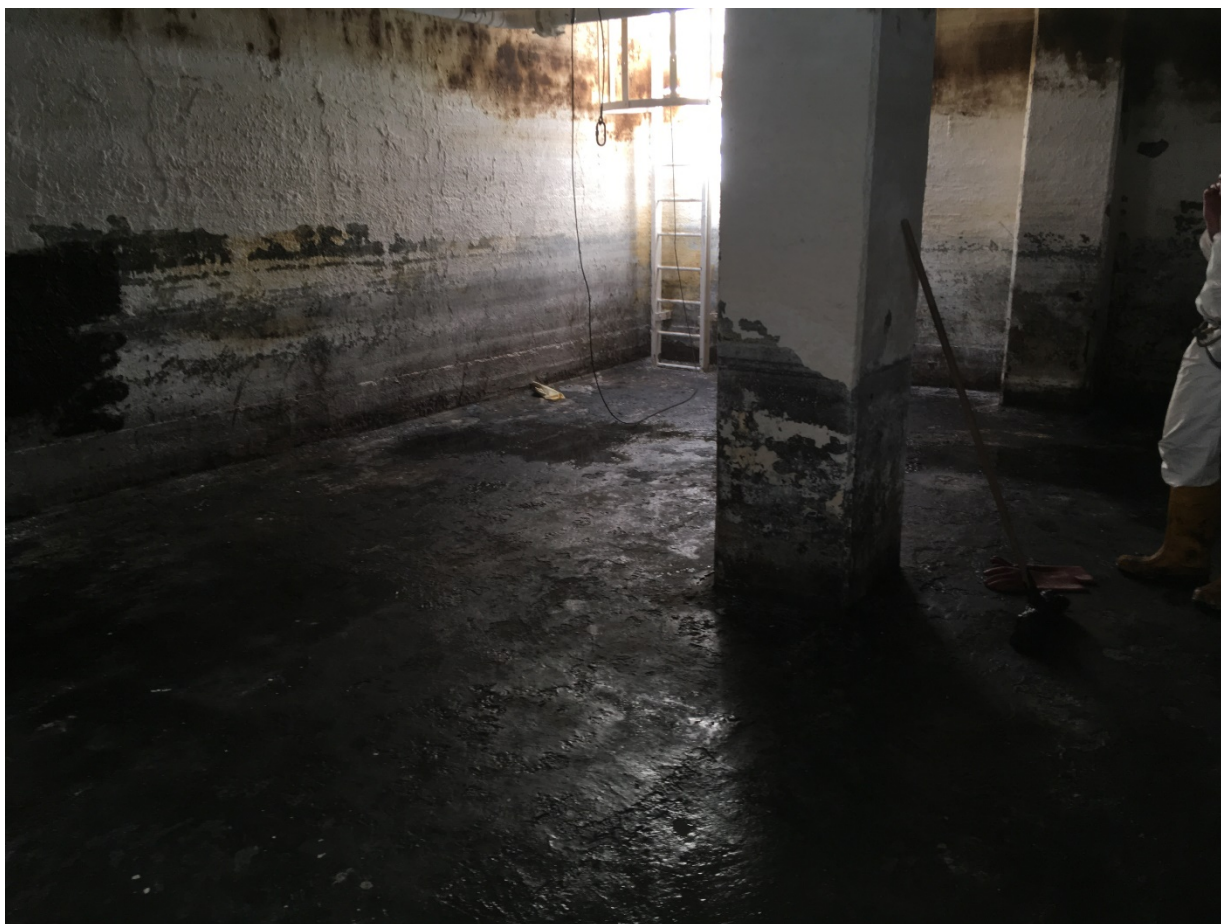
Foto 1.

Nel 2020 sono state ripulite le pareti che si presentavano in buone condizioni, con il fondo integro nel rivestimento (Foto 1), quindi è stata effettuata la manutenzione ordinaria (Foto 2).

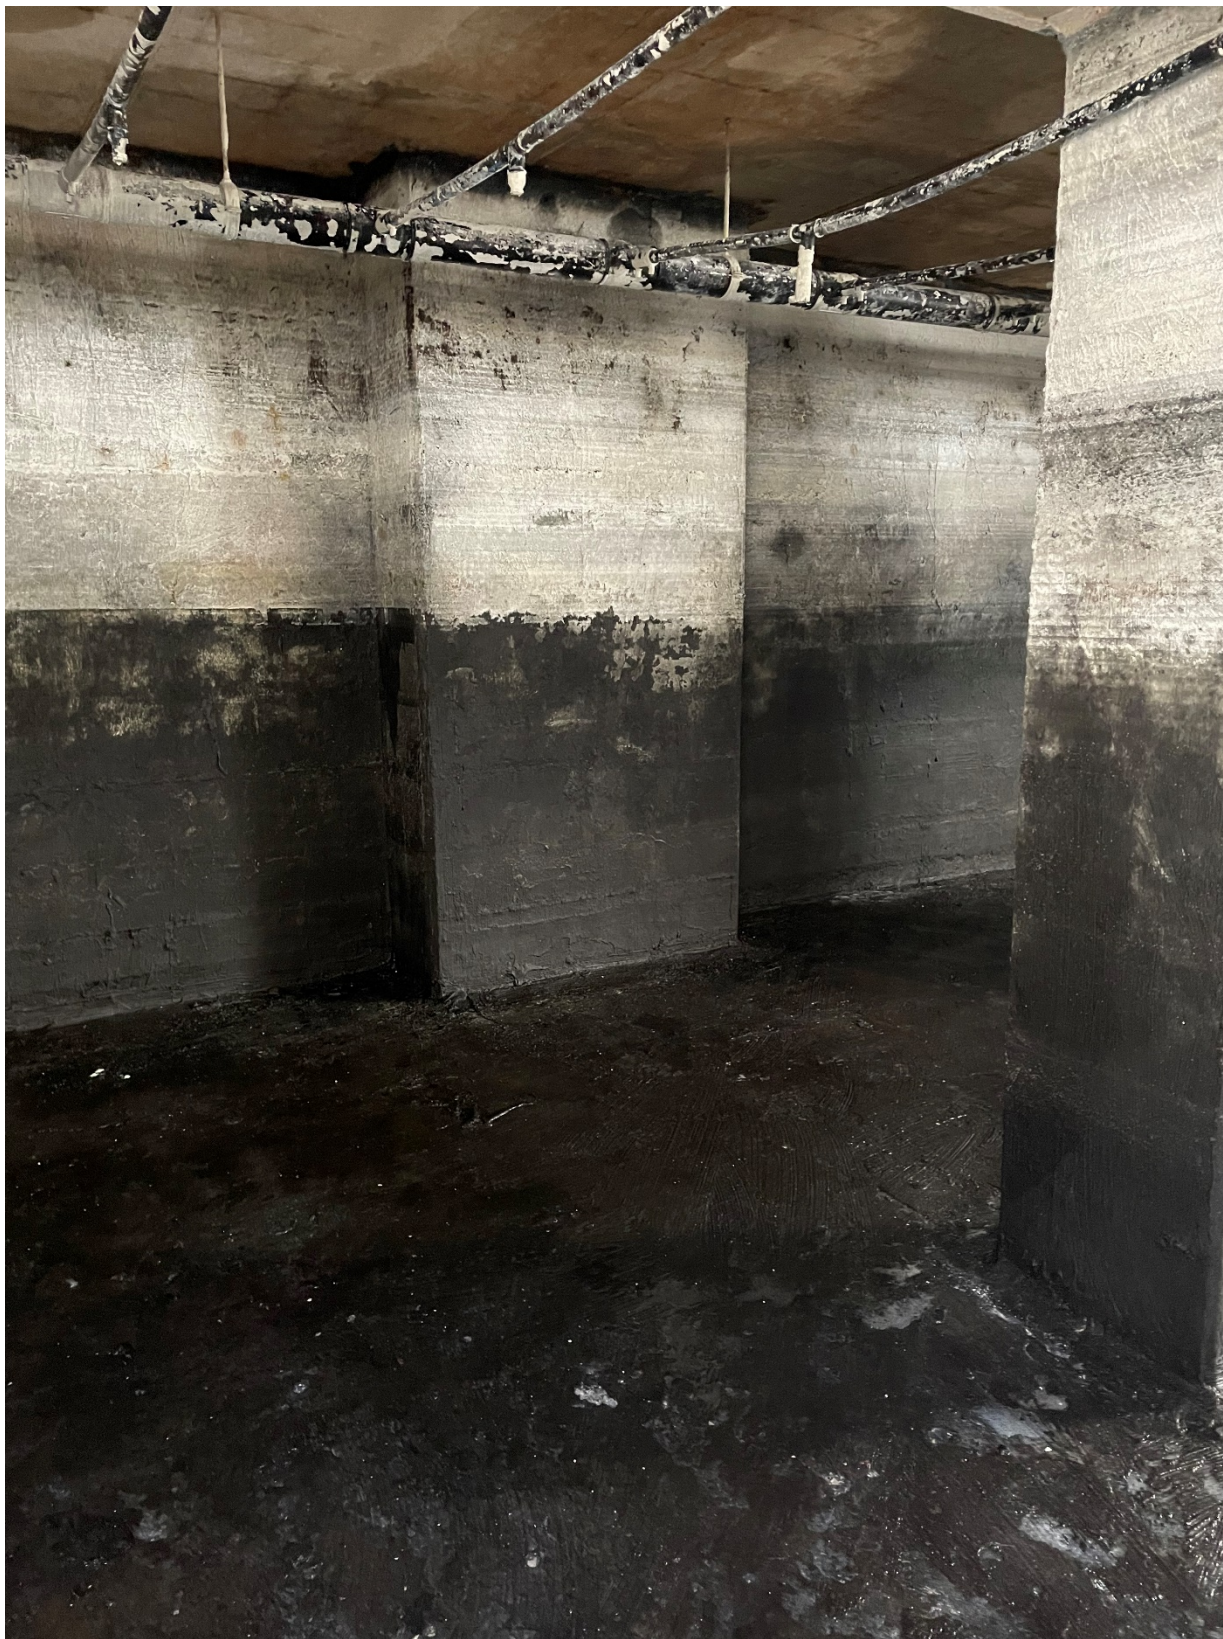
Foto 3

Nella fermata di manutenzione del 2021, la vasca è stata nuovamente ispezionata, con esito positivo (Foto 3) ripulita e trovatosi in buone condizioni, si è proceduto ad effettuare la manutenzione ordinaria. (Foto 4 e Foto 5)

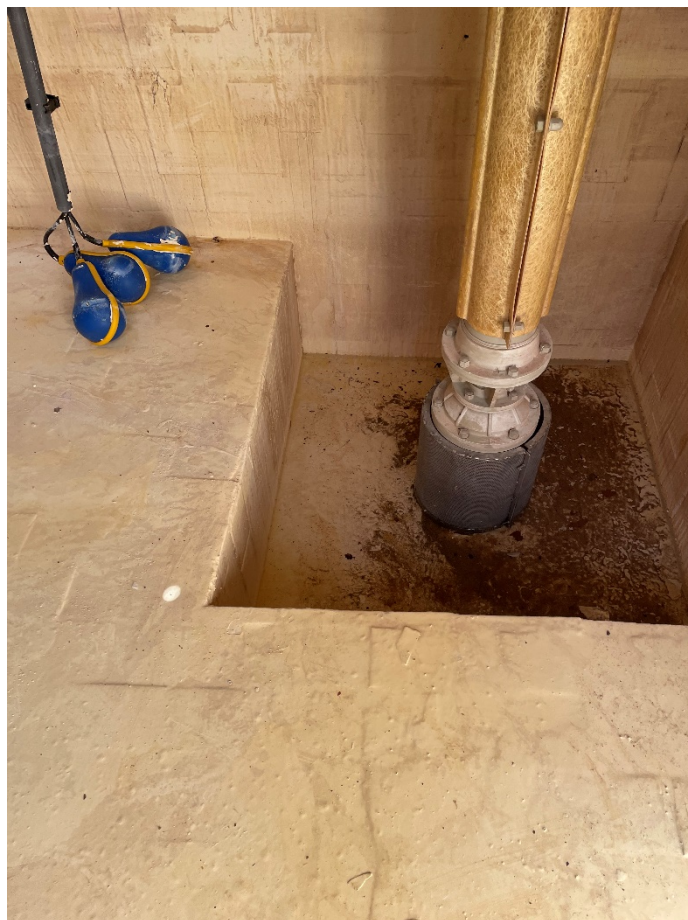
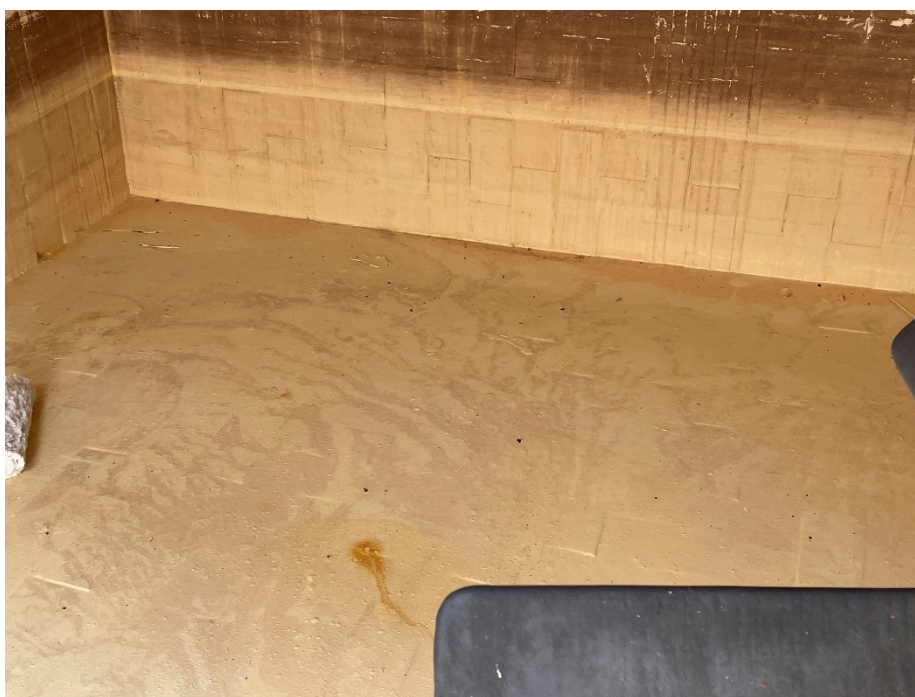
La vasca è suddivisa in 2 compartimenti. Le pareti ispezionabili sono integre e il rivestimento non risulta deteriorato (Foto 6 e Foto 7). Complessivamente risultano essere in buone condizioni.

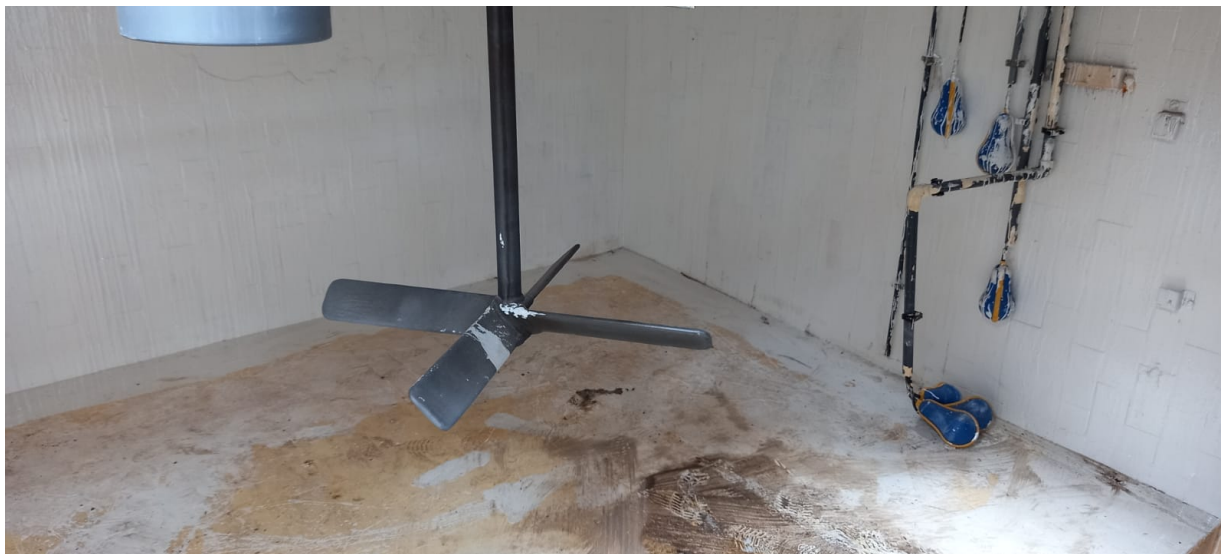
Foto 8

Si è proceduto ad effettuare, dopo una accurata pulizia, la manutenzione ordinaria dei 2 compartimenti (Foto 8)
