**U.O. GALLERIE**

**ELETTRIFICAZIONE TRENTO-BASSANO DEL GRAPPA  
LOTTO 1: Tratta Trento-Borgo Valsugana Est**

**INDAGINI 2021**

Schede rilievi visivi

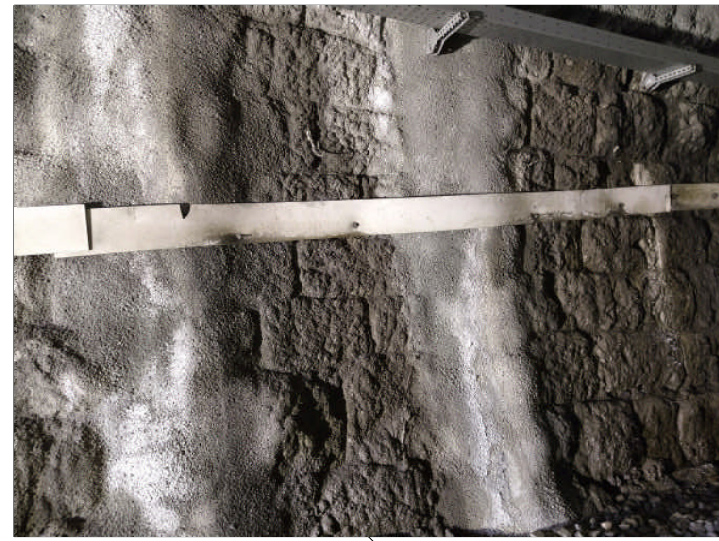
Rivestimento in bognini con ripristino in calcestruzzo

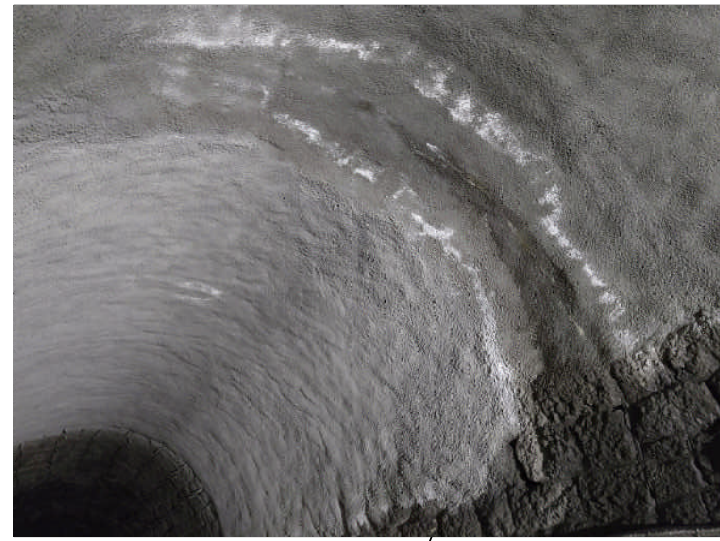
Rivestimento in spritz beton/gunite con macchie di umidità

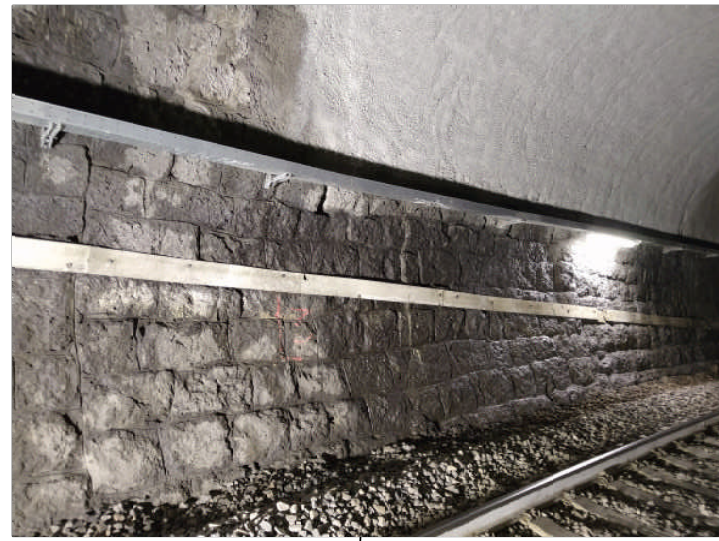
Rivestimento in bognini con venuta d'acqua

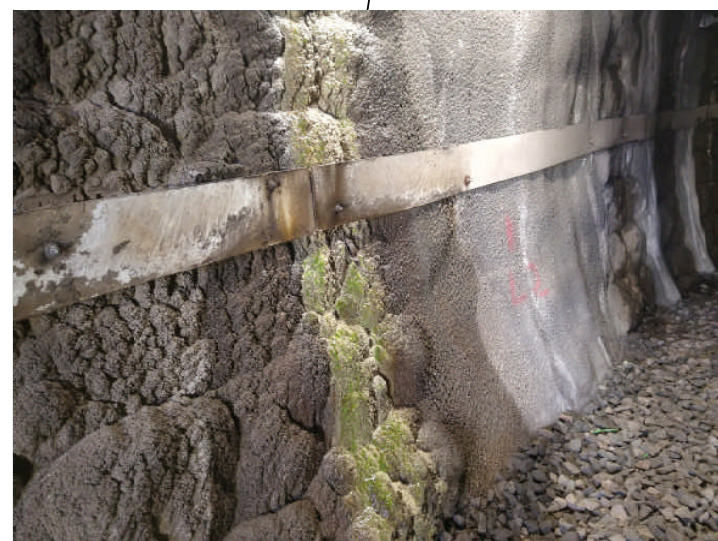
Ripristino in calcestruzzo con presenza di muschio

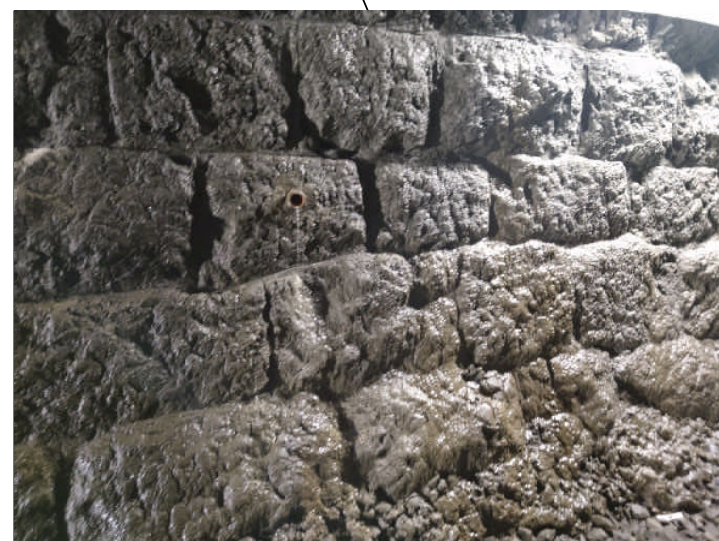
Rivestimento bognini con venute d'acqua e dreno attivo

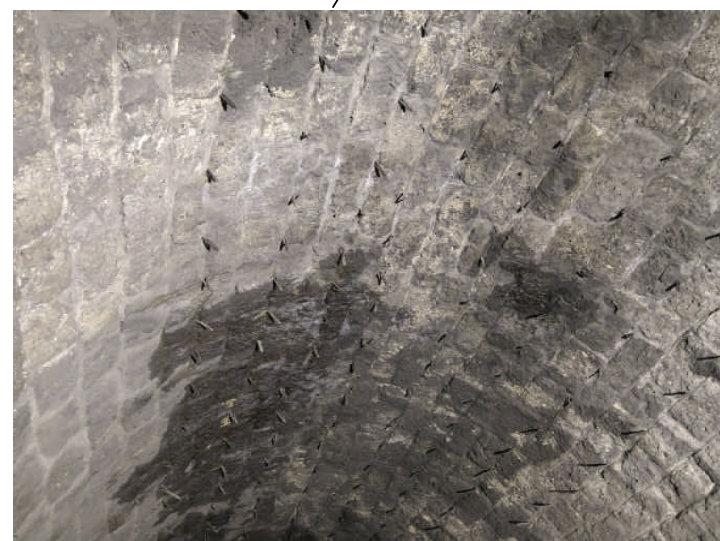
Rivestimento in bognini con venuta d'acqua

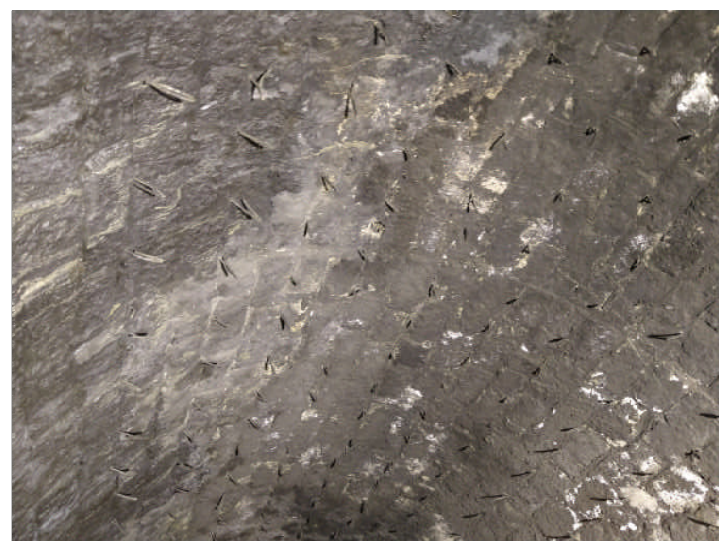
Rivestimento in bognini con con iniezione di resine

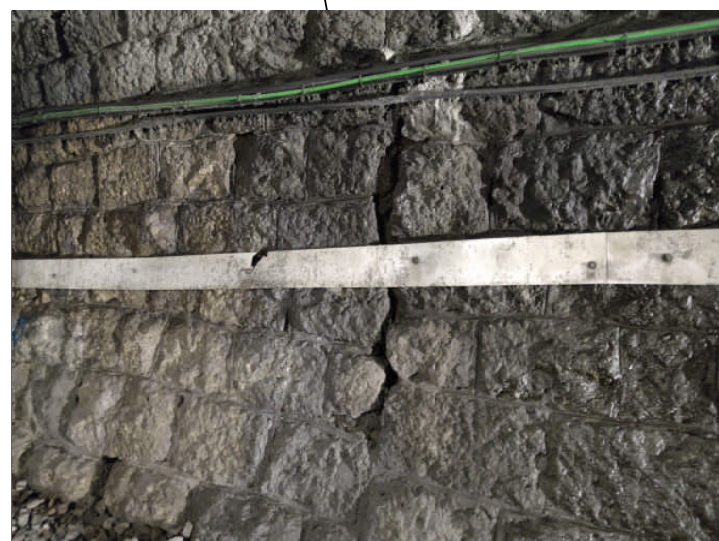
Rivestimento in bognini con lesione

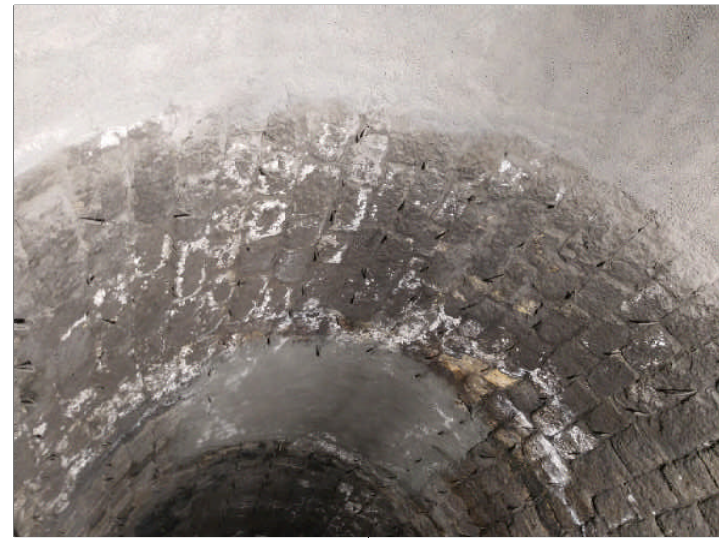
Rivestimento in bognini con umidità e ripristino in calcestruzzo

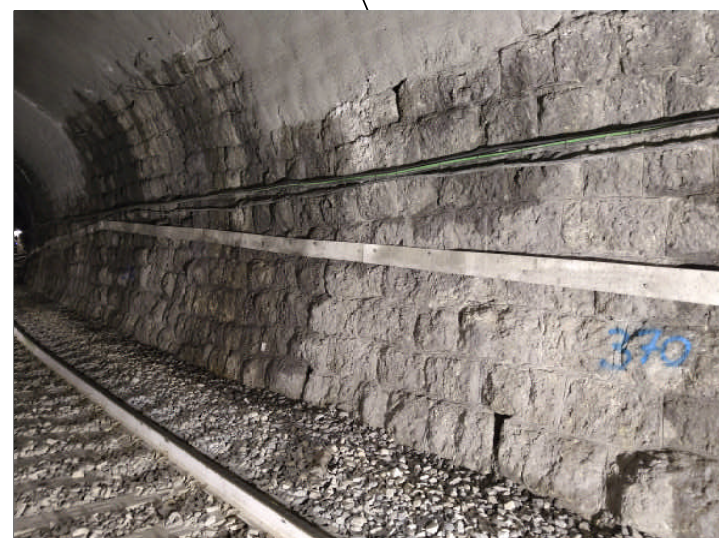
Rivestimento bognini con venute d'acqua

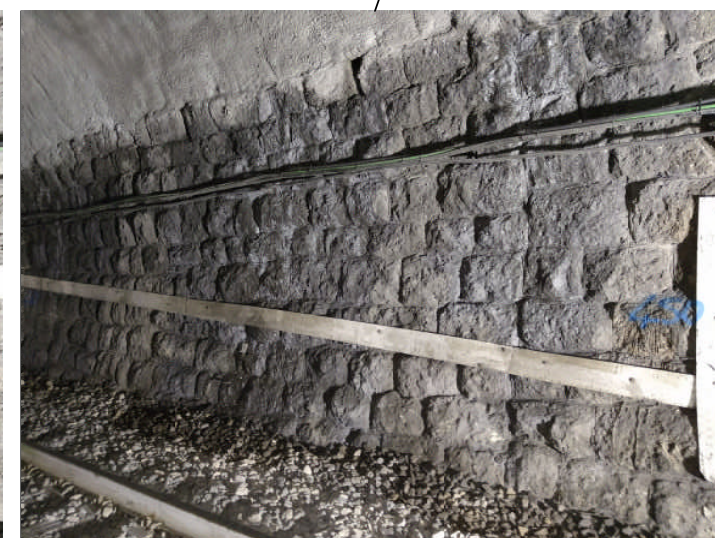
Rivestimento in bognini con venute d'acqua

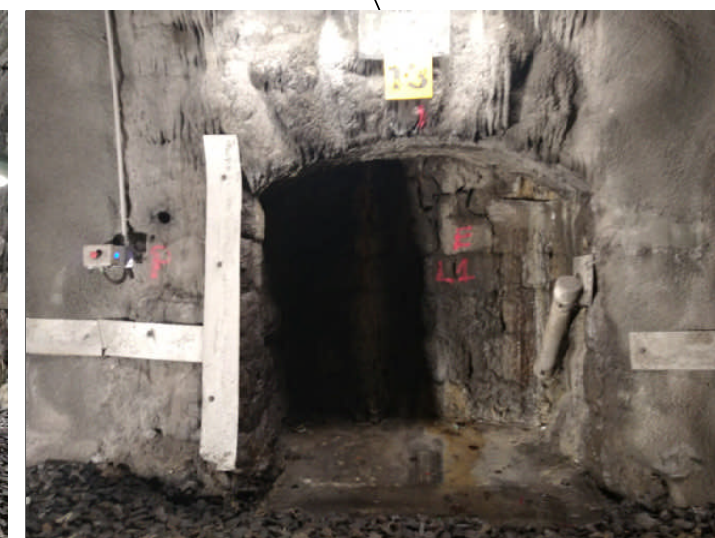
Nicchia 13 con umidità e concrezioni

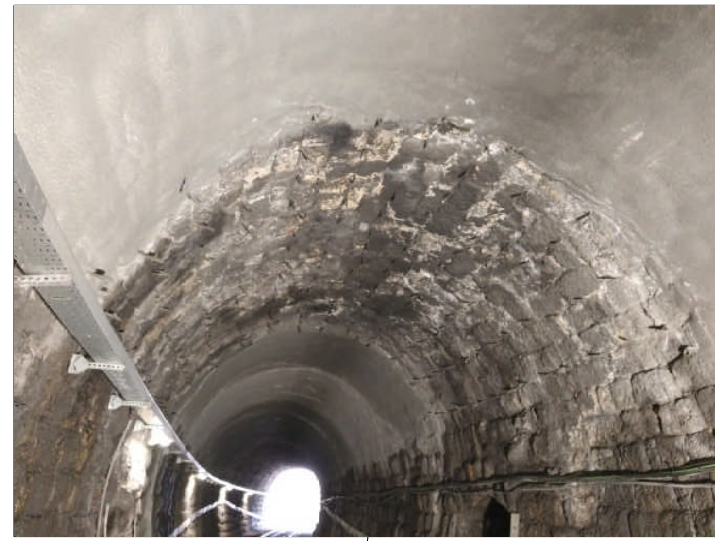
Passaggio tra rivestimento in spritz beton/gunita e rivestimento in bognini con iniezione di resine ed umidità

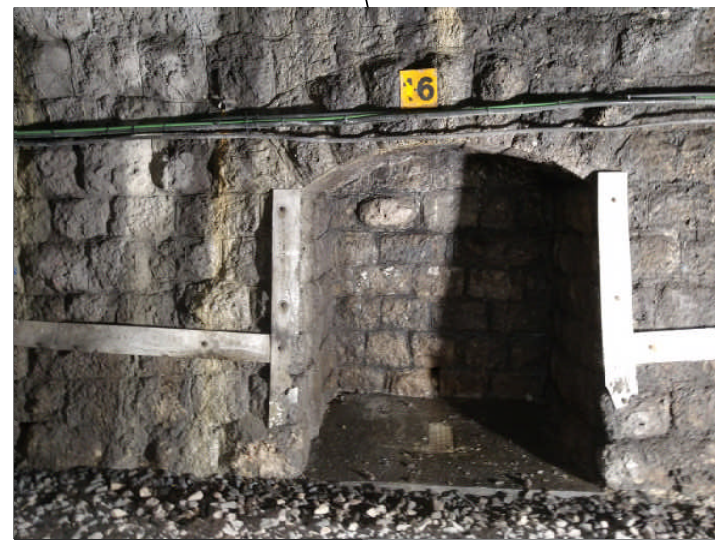
Nicchia 16 con venute d'acqua

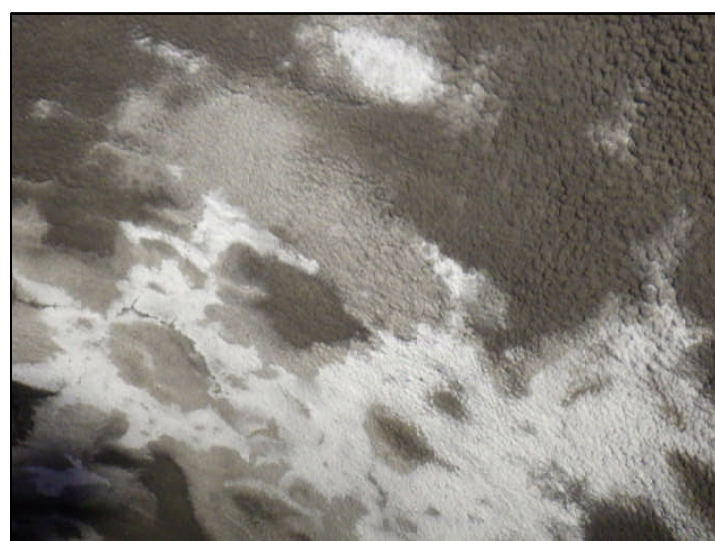
Rivestimento in spritz beton/gunite con umidità

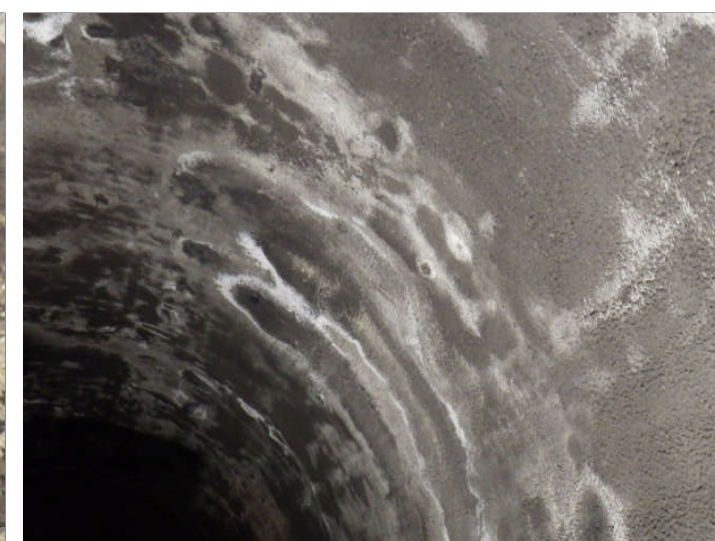
Rivestimento in spritz beton/gunite con umidità

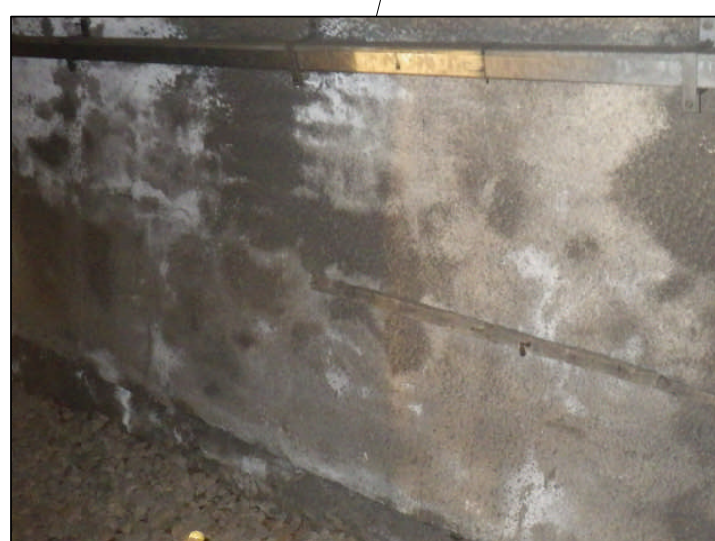
Rivestimento in spritz beton/gunite con umidità

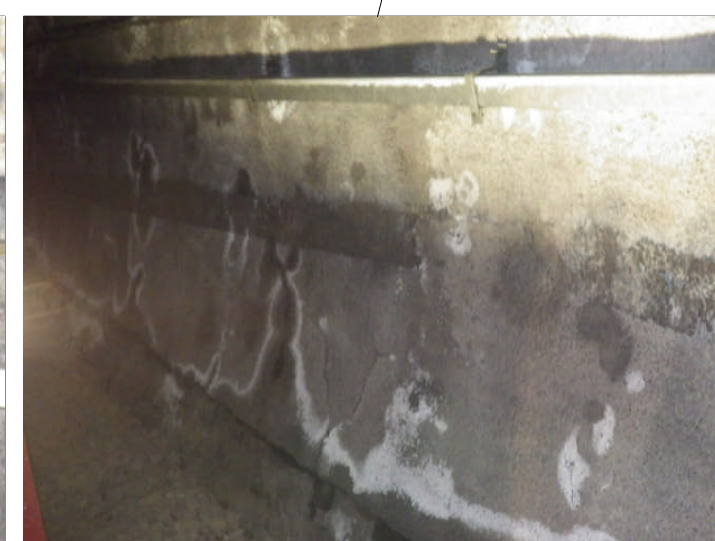
Rivestimento in spritz beton/gunite con umidità

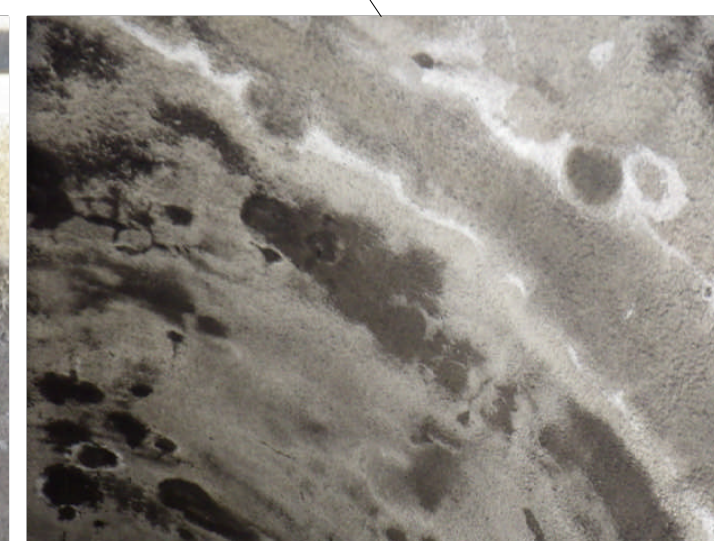
Rivestimento in spritz beton/gunite con umidità

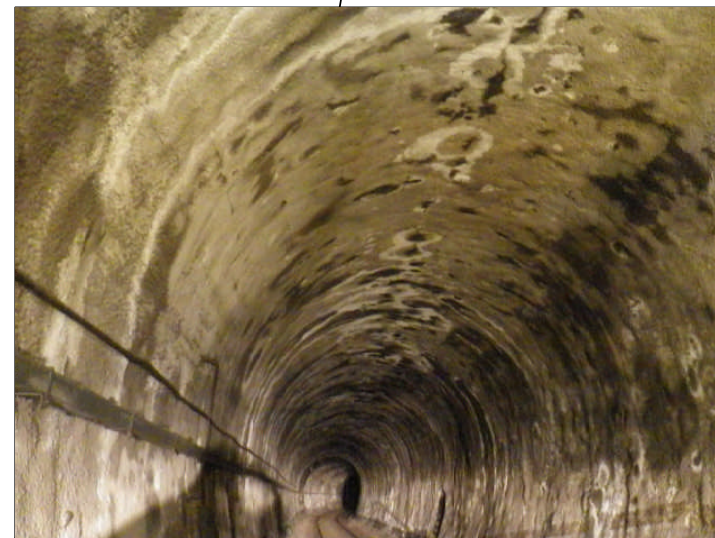
Rivestimento in spritz beton/gunite con umidità

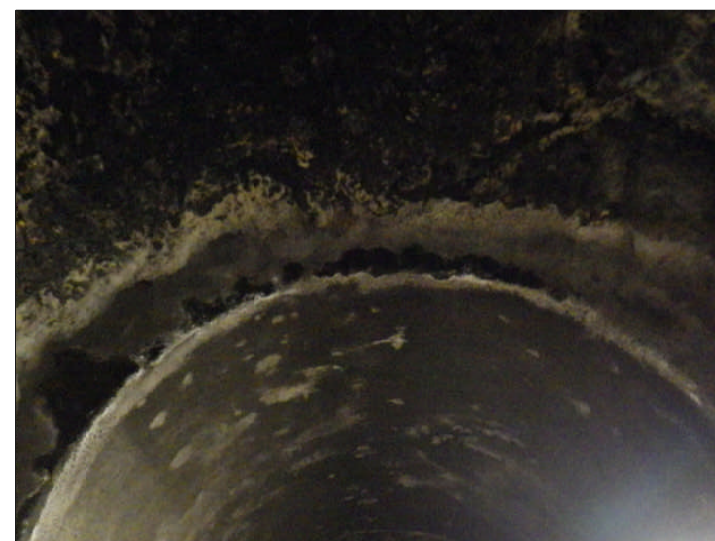
Rivestimento in spritz beton/gunite con umidità

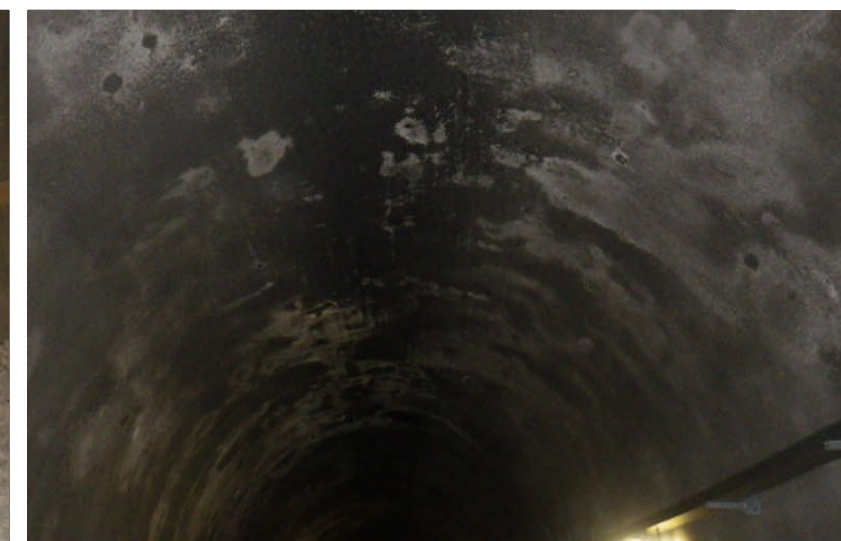
Rivestimento in spritz beton/gunite con umidità

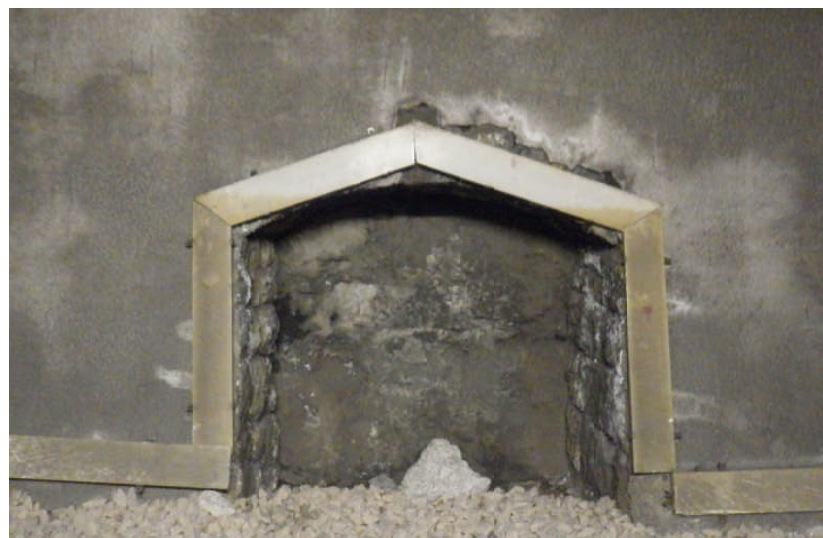
Rivestimento in rivestimento in spritz beton/gunite con umidità

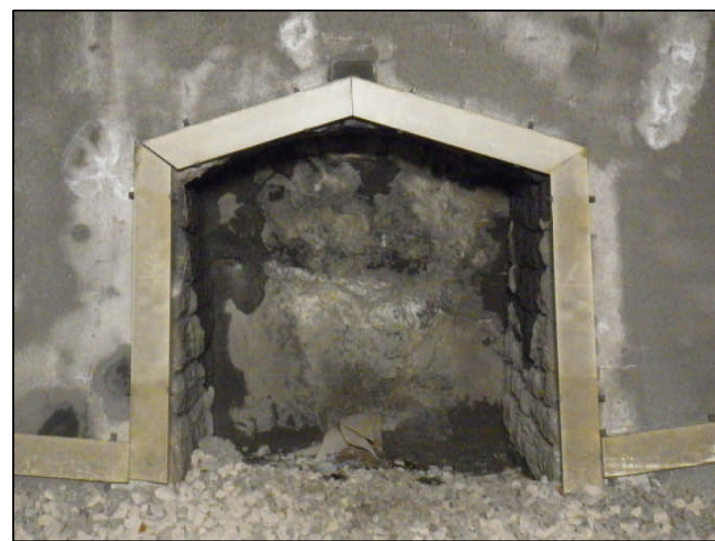
Nicchia con umidità

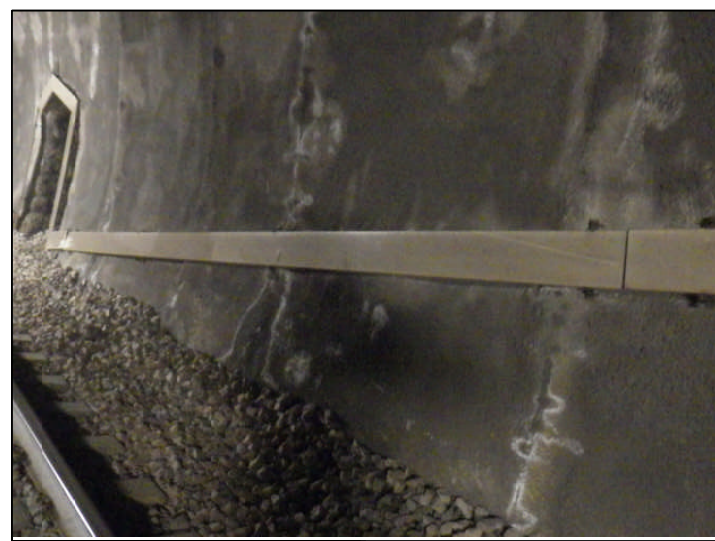
Rivestimento in spritz beton/gunite con umidità

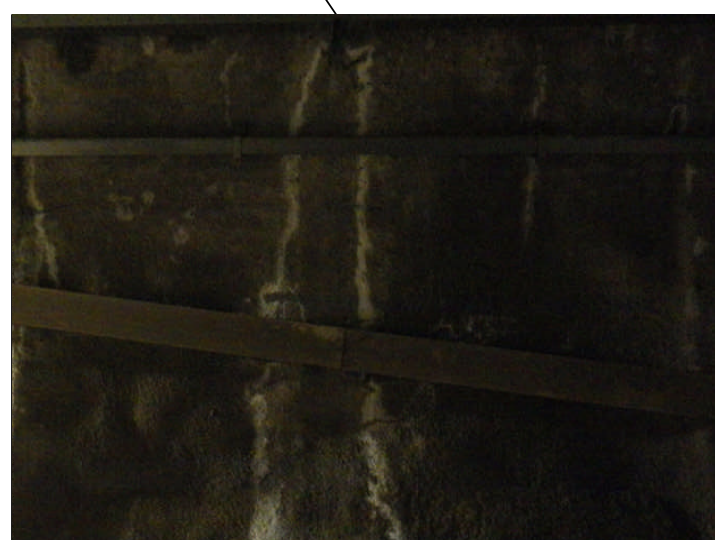
Rivestimento in spritz beton/gunite con umidità

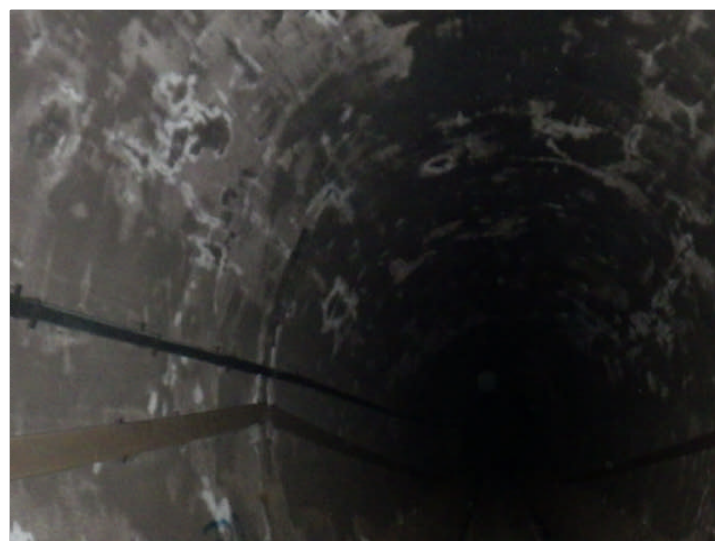
Rivestimento in spritz beton/gunite con umidità

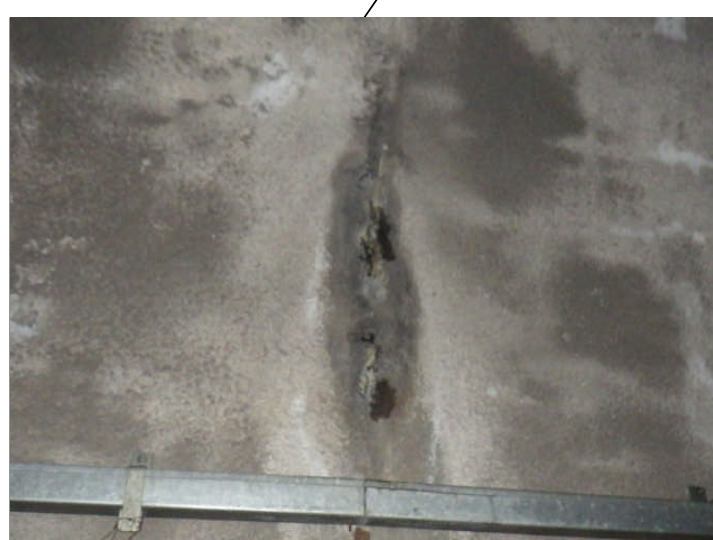
Rivestimento in spritz beton/gunite con lesione

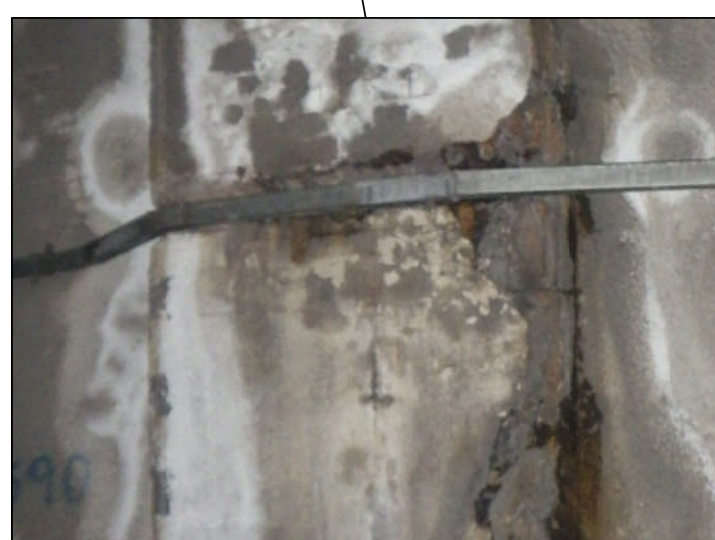
Rivestimento in spritz beton/gunite con armatura esposta

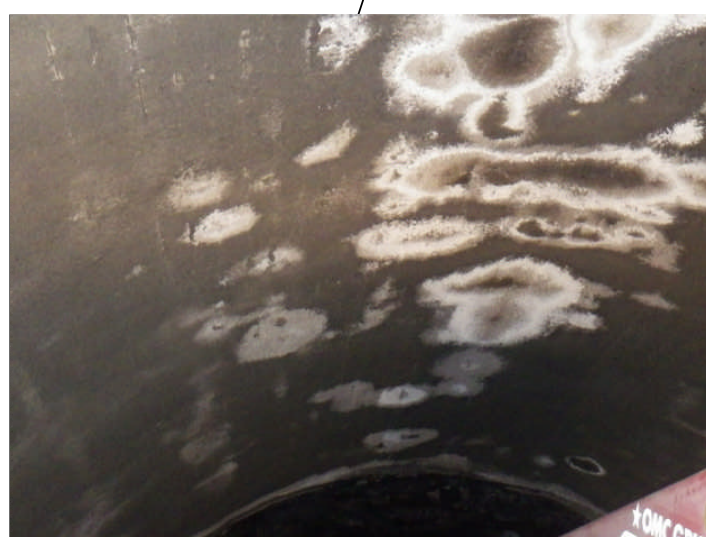
Rivestimento in spritz beton/gunite con umidità

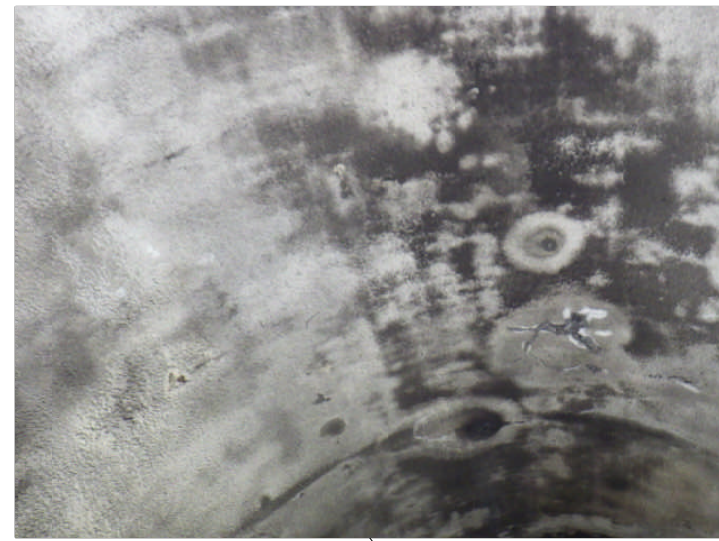
Rivestimento in spritz beton/gunite con umidità

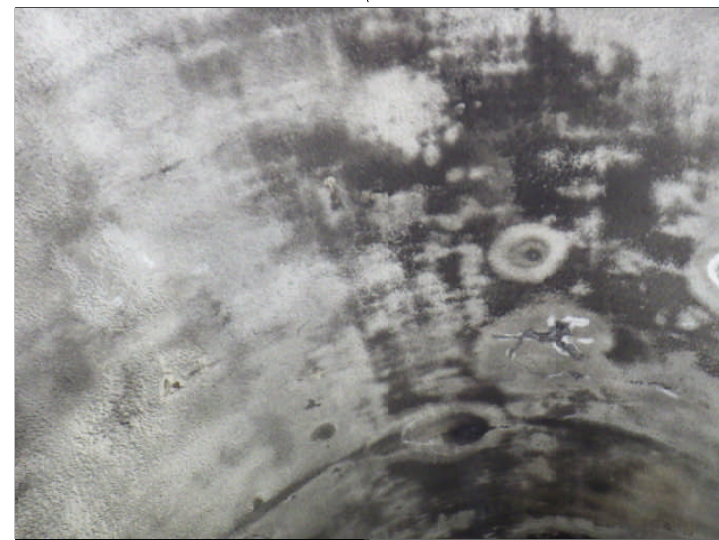
Rivestimento in spritz beton/gunite con umidità

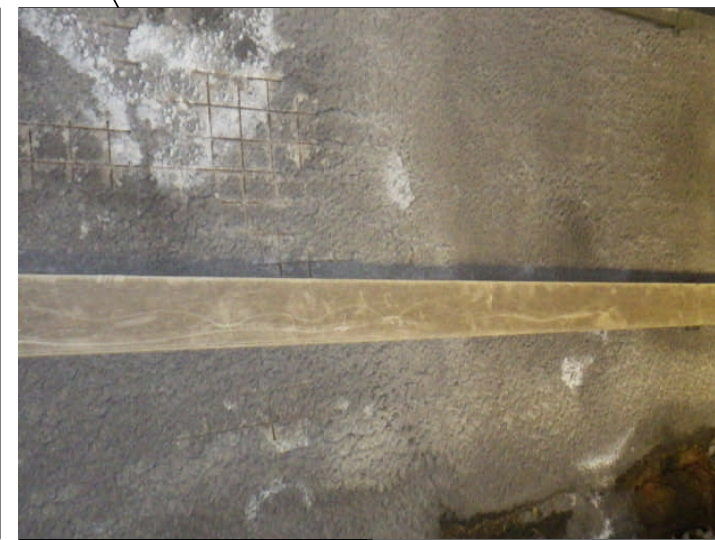
Rivestimento in spritz beton/gunite con armatura esposta

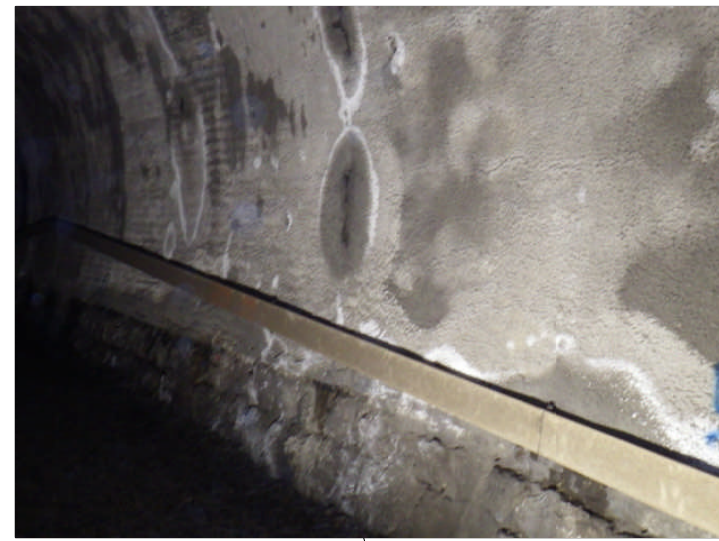
Rivestimento in spritz beton/gunite con umidità

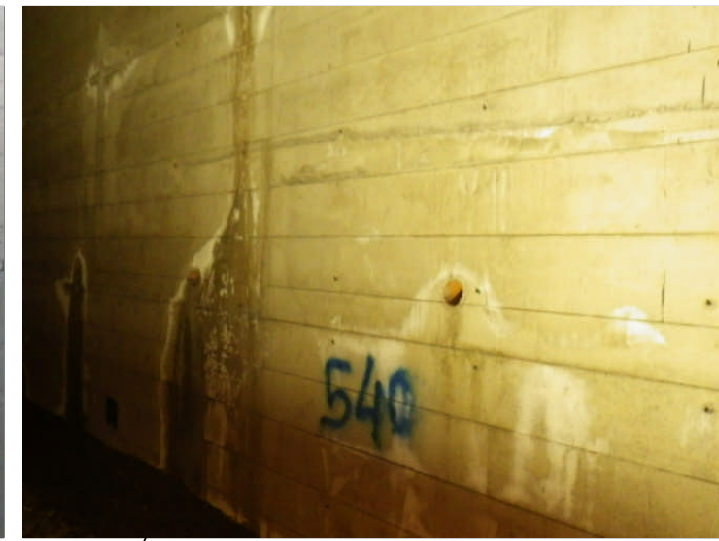
Galleria artificiale in calcestruzzo armato con umidità

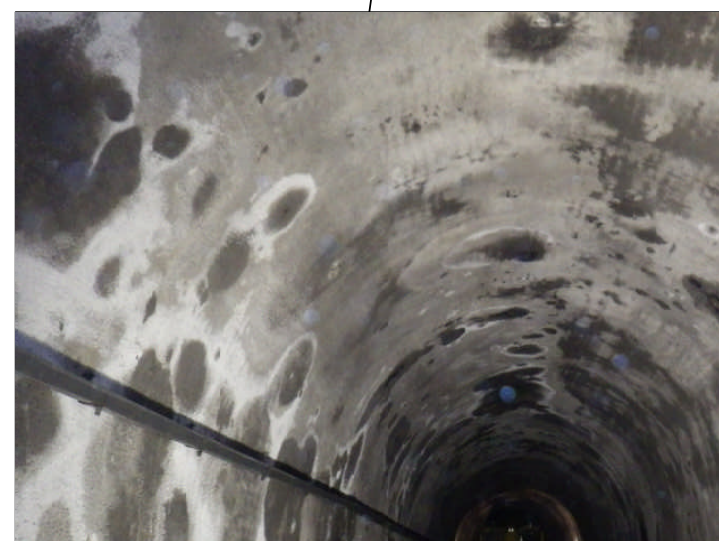
Rivestimento in spritz beton/gunite con umidità
