# ADEGUAMENTO S.S. n°87 "SANNITICA" INTERVENTI LOCALIZZATI PER GARANTIRE LA PERCORRIBILITA' IMMEDIATA TRATTO "CAMPOBASSO – BIVIO S.ELIA" LOTTI A2 E A3

## PROGETTO DEFINITIVO

## GE – GEOLOGIA GEOMORFOLOGIA E IDROGEOLOGIA

### ALLEGATO FOTOGRAFICO

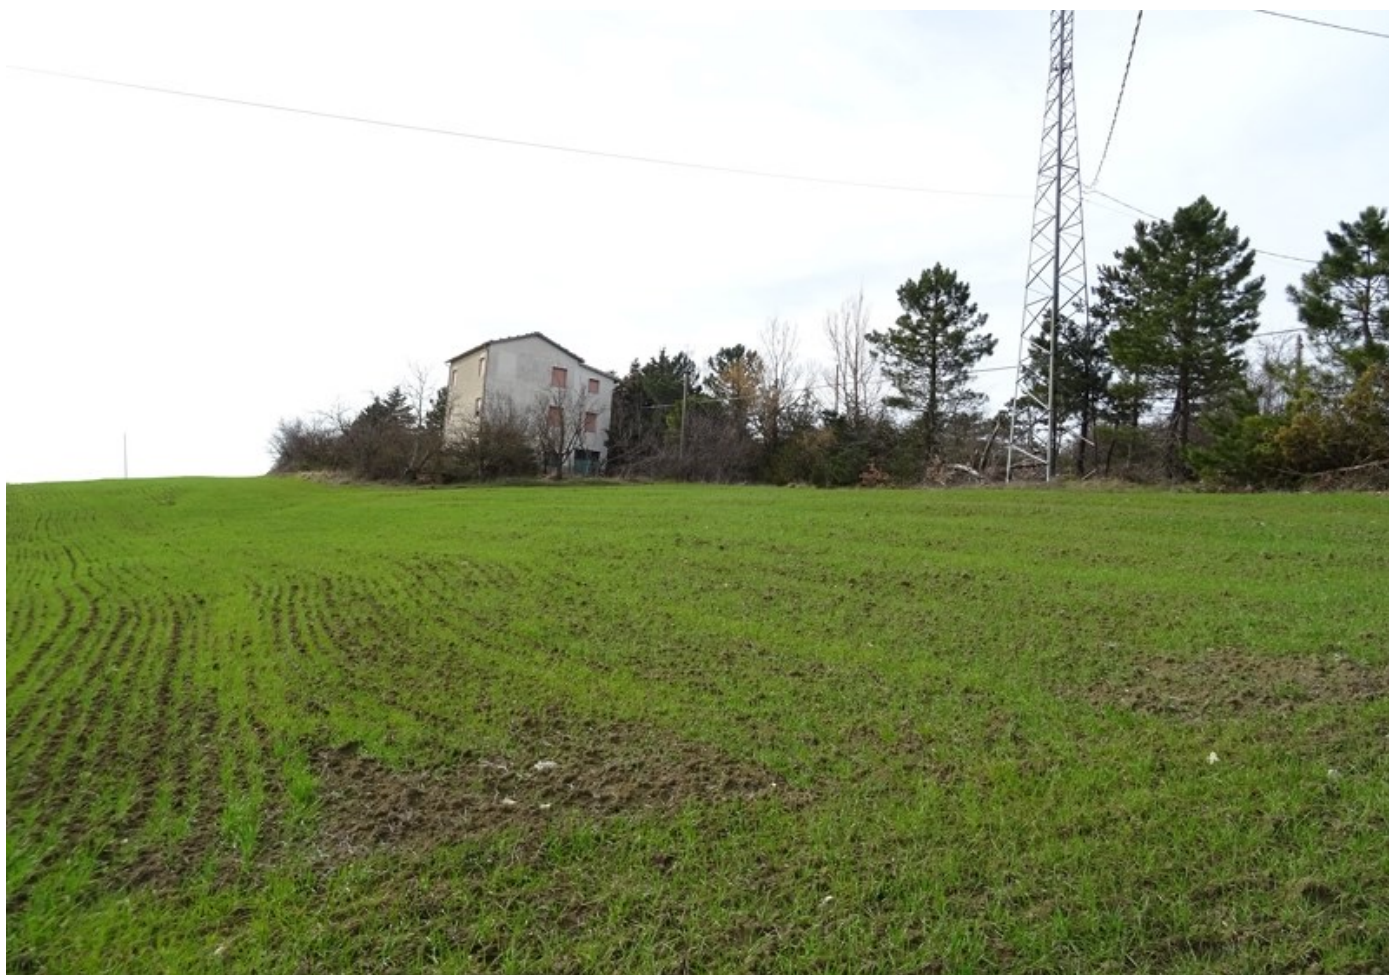
*Foto 001 – Porzione sommitale frana Fr\_01*

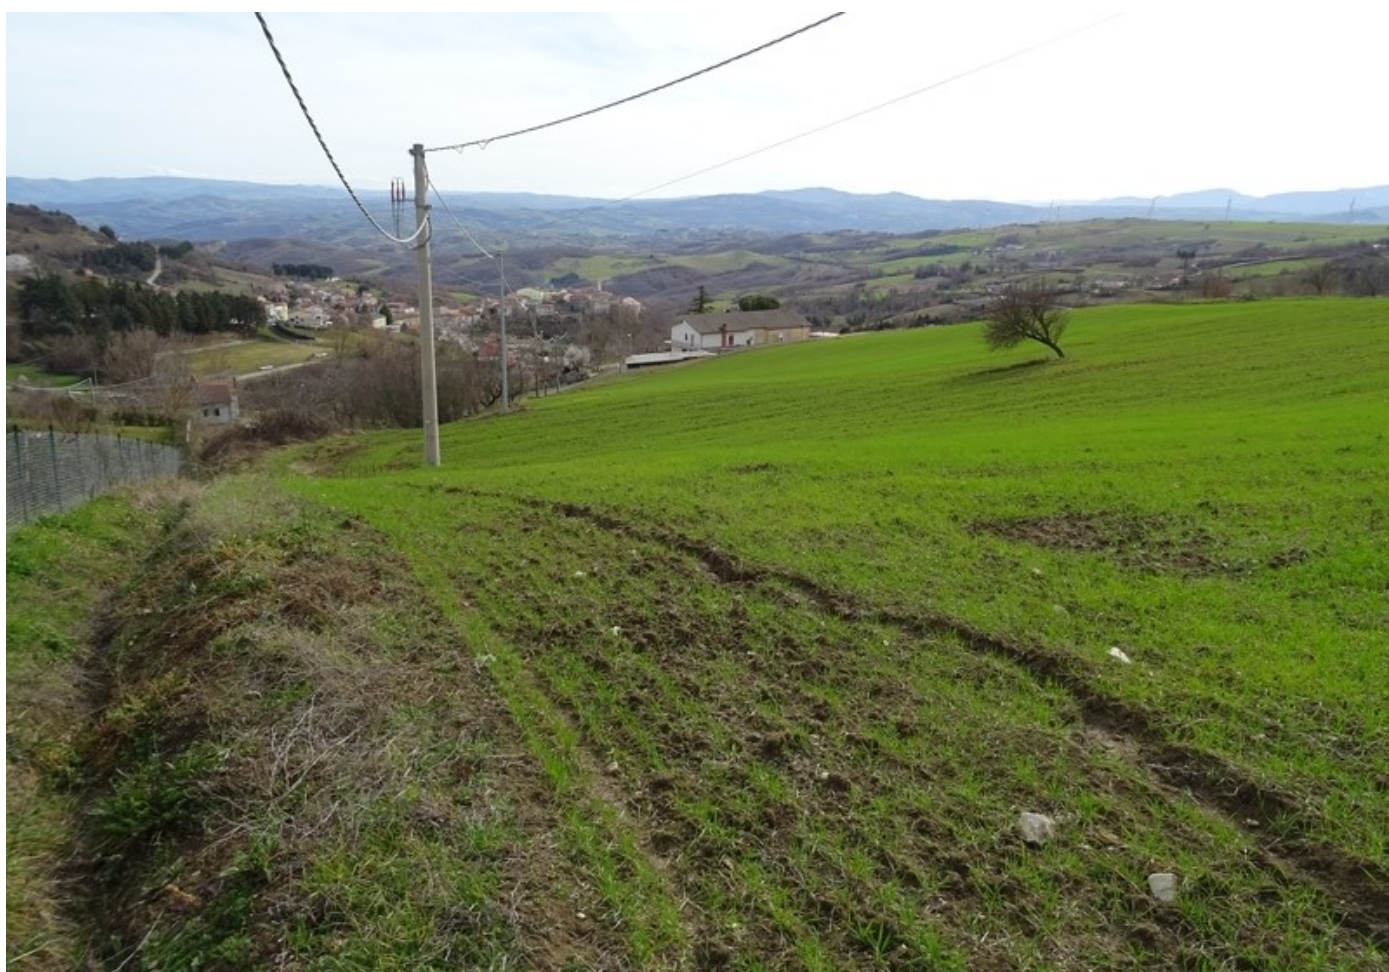
*Foto 006 – Corpo della frana Fr\_01. Evidenze di movimento sulla vegetazione*

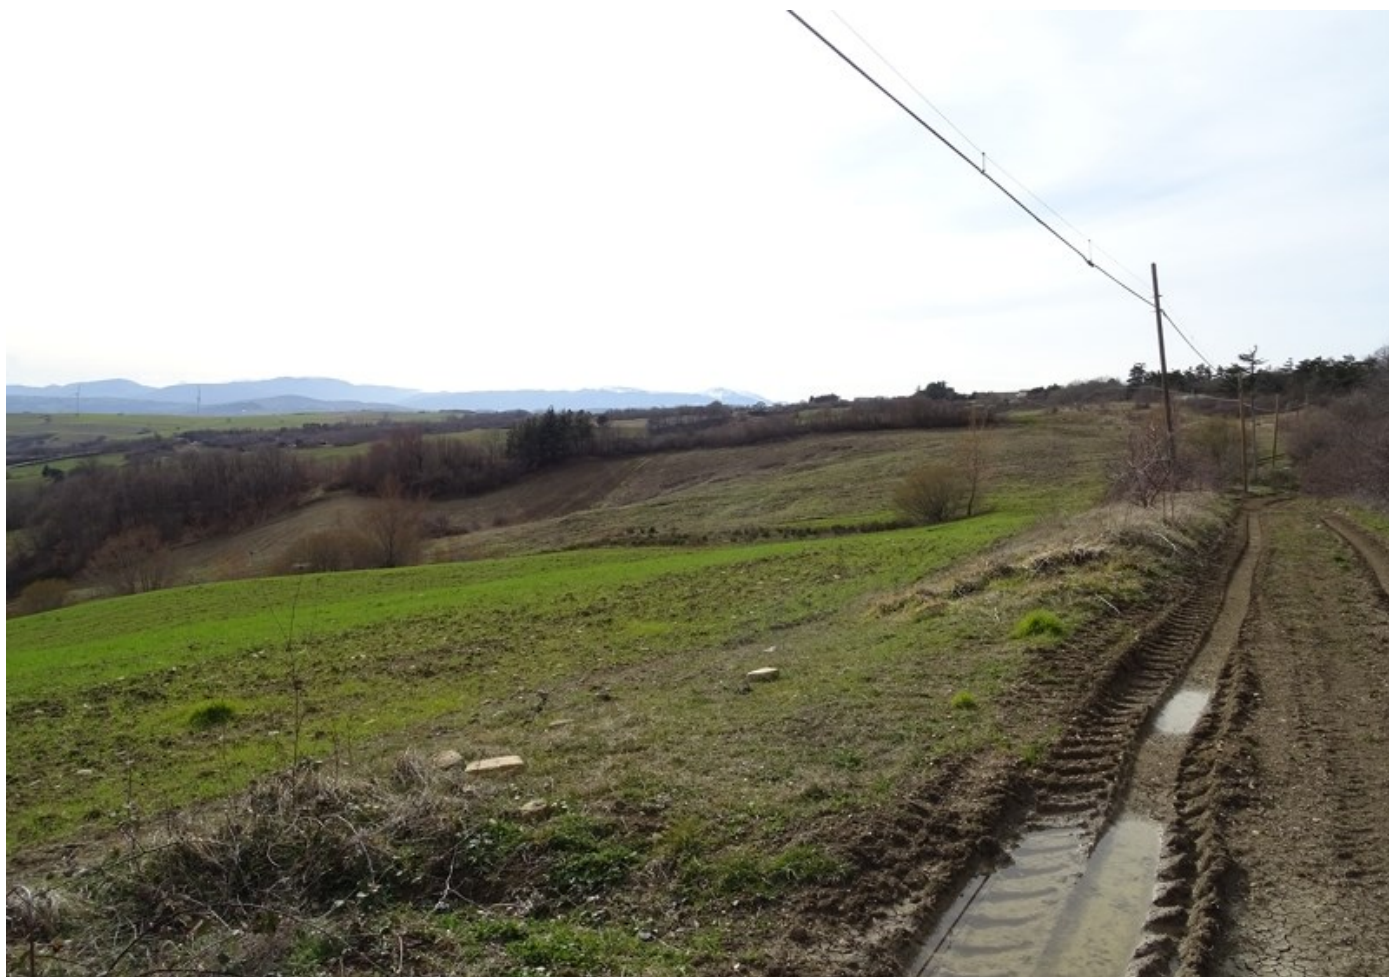
*Foto 008 – Panoramiche frane Fr\_2a-2b-c-d-3a-b*

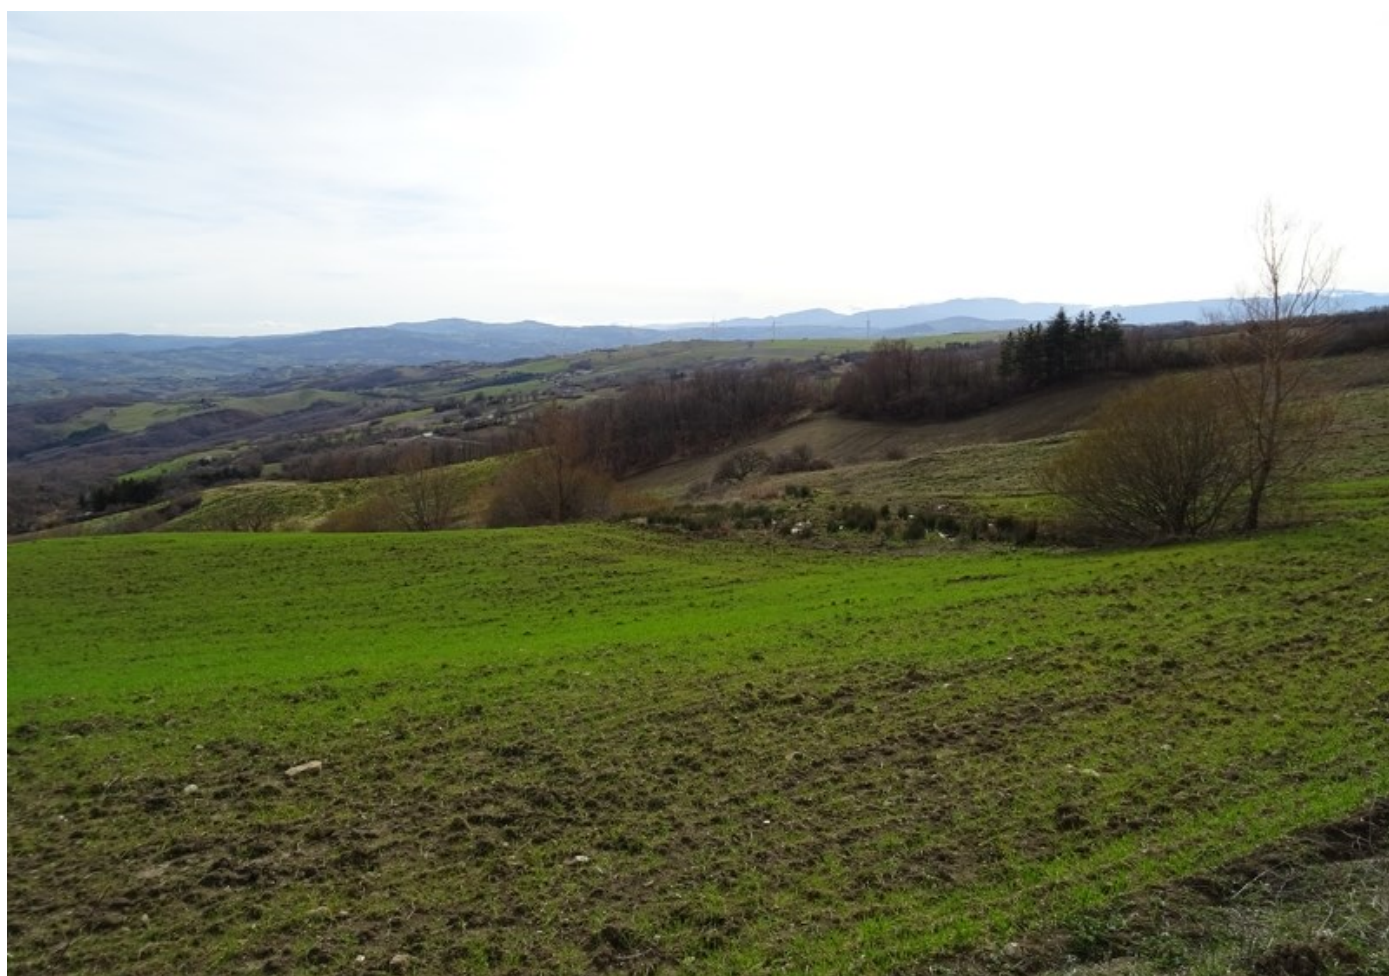
*Foto 012 – Emergenze idriche tra i corpi di frana Fr\_2b e 2d*

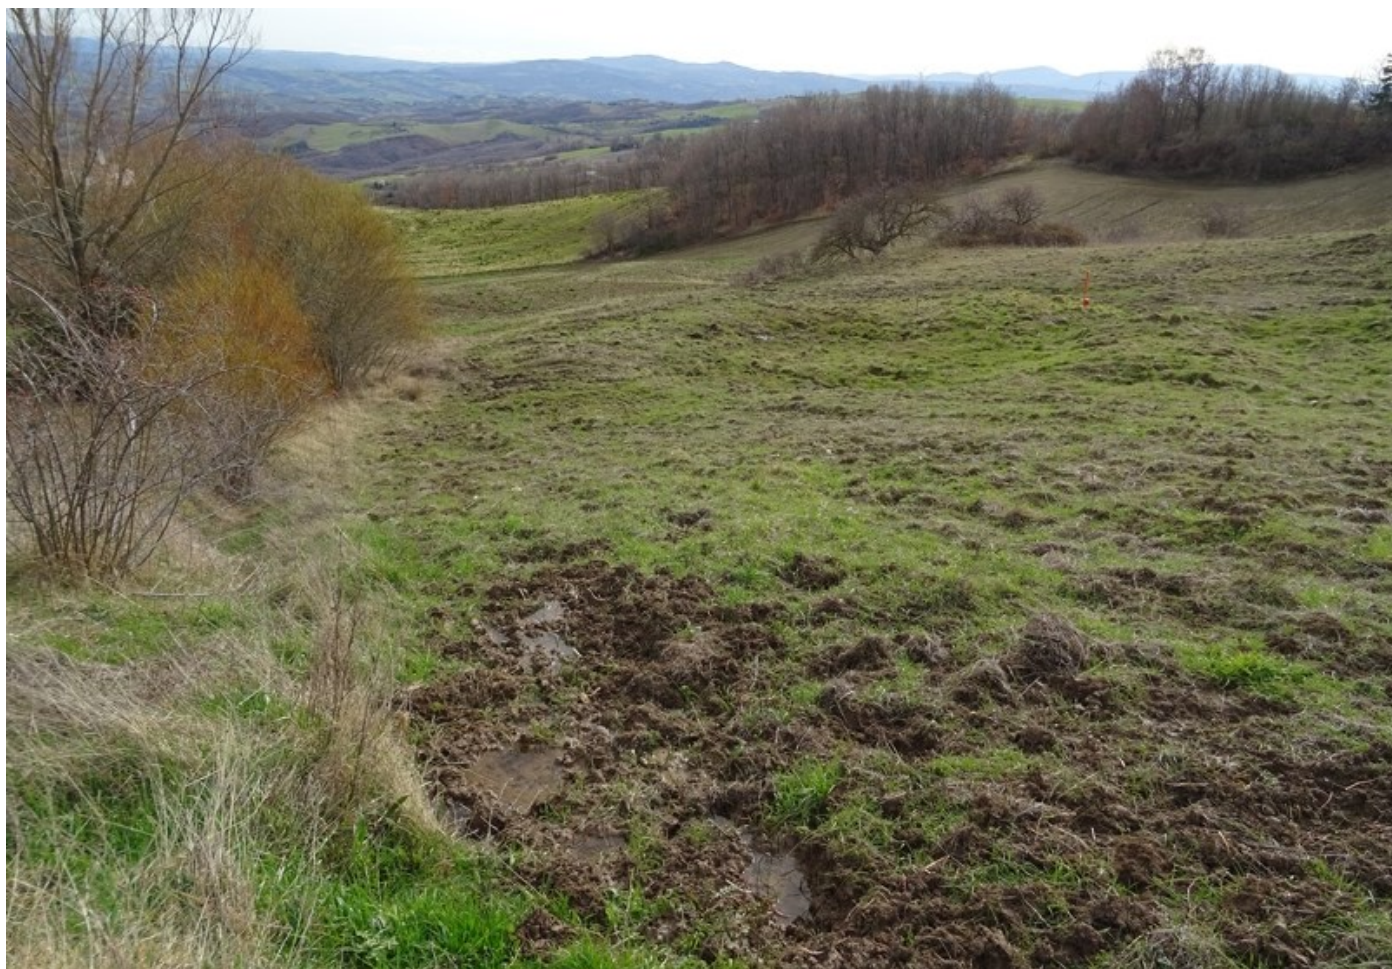
*Foto 017 – Emergenze idriche sul fianco orientale della Fr\_2d*

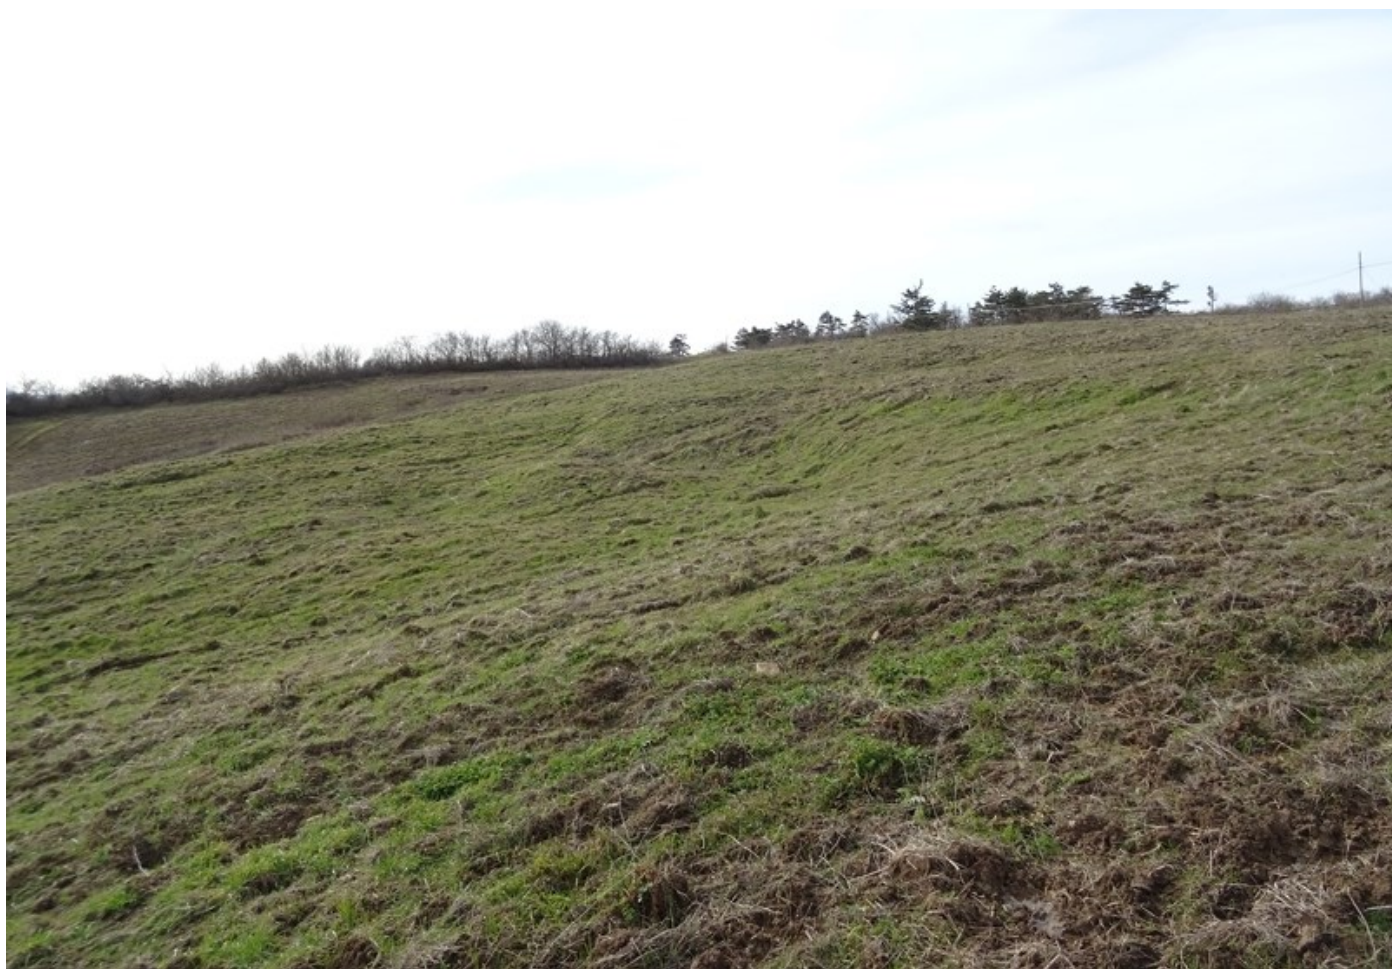
*Foto 020 – Scarpate secondarie, contropendenze ed increspatura lungo il corpo della Fr\_2d*

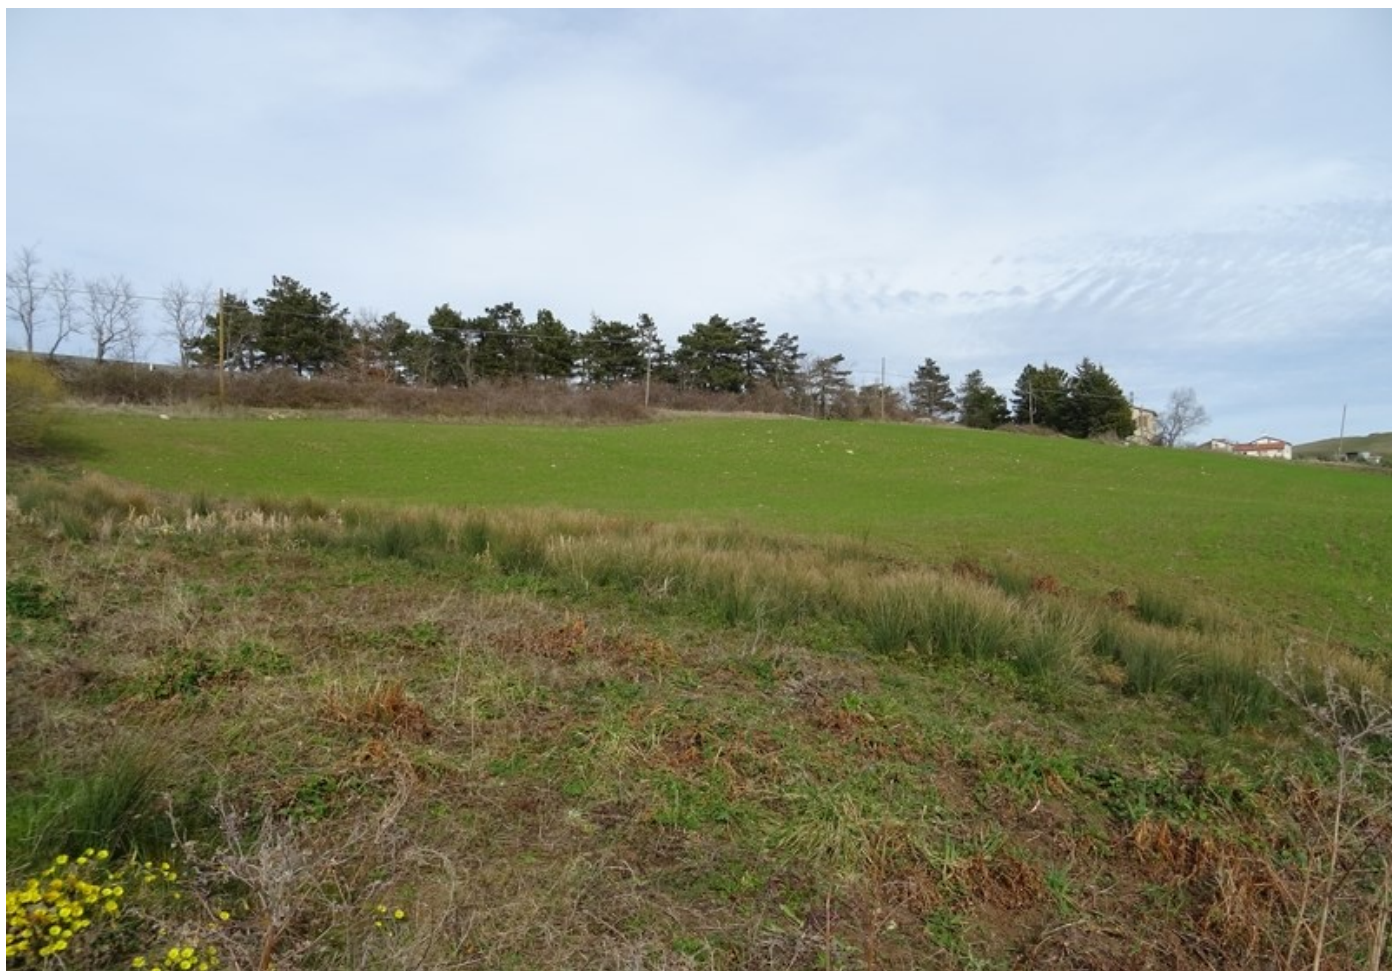
*Foto 024 – Zona umida in corrispondenza dell'accumulo della Fr\_2c*

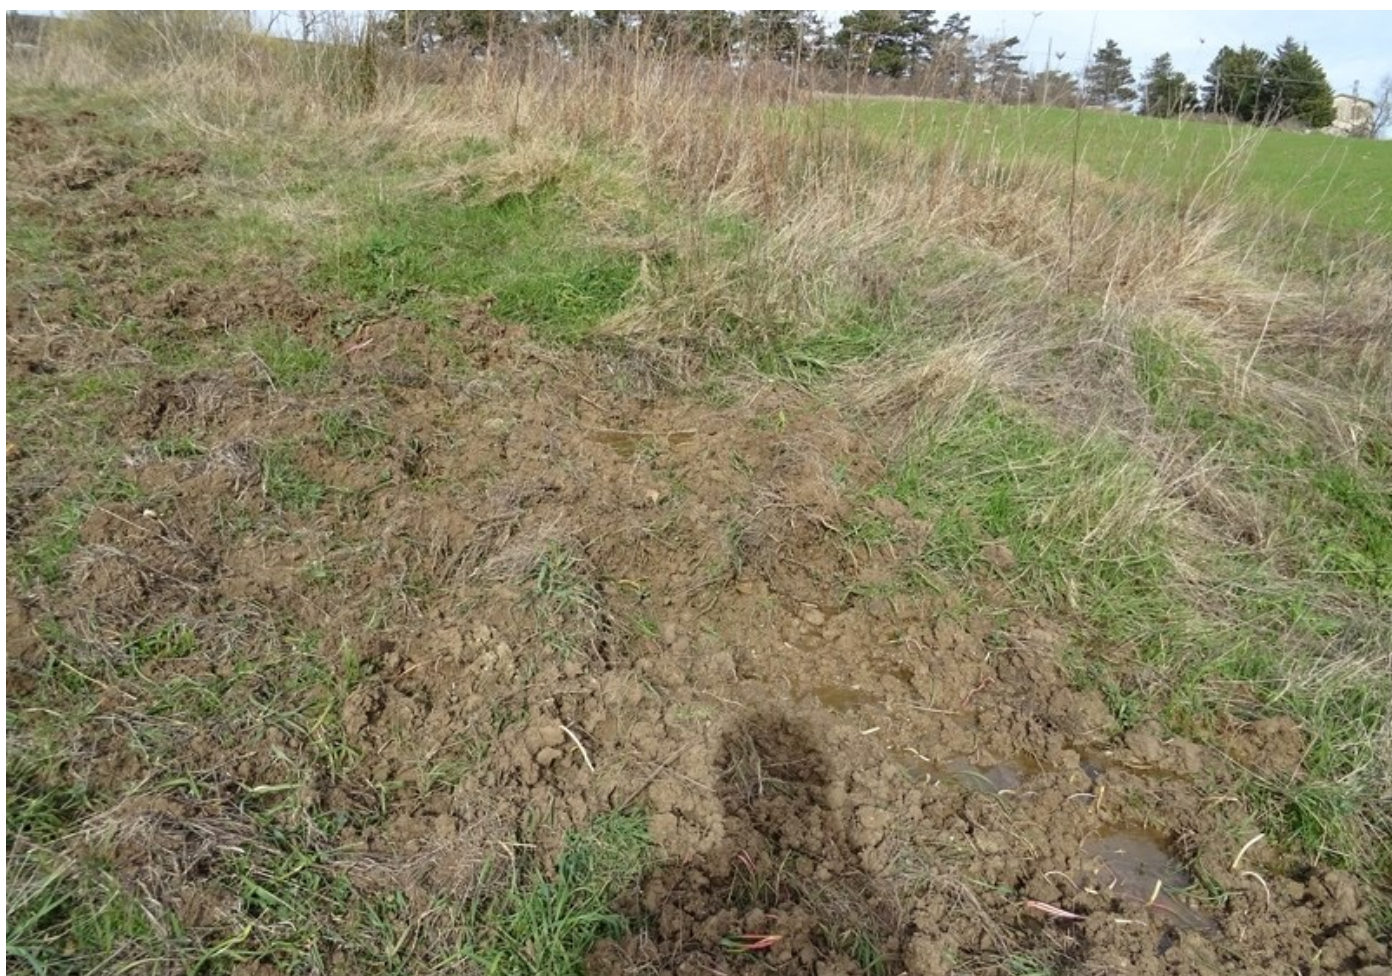
*Foto 028 – Diffusi ristagni idrici lungo il margine orientale della Fr\_2d*

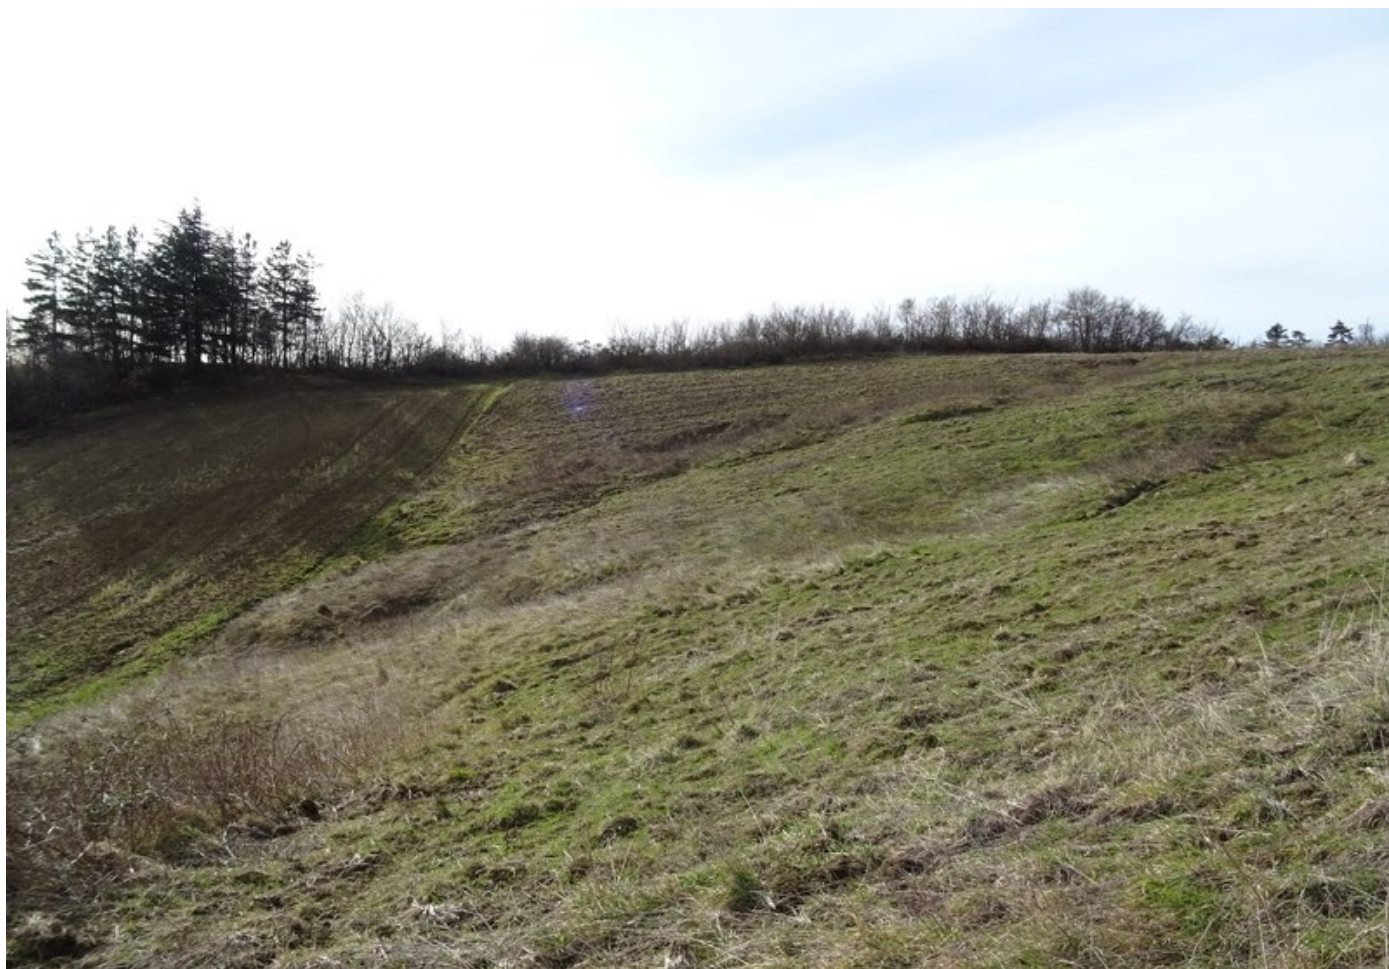
*Foto 029 – Panoramica di un settore della Fr\_3b con maggior grado di evoluzione. Presenza di contropendenze, crepe e emergenze idriche*

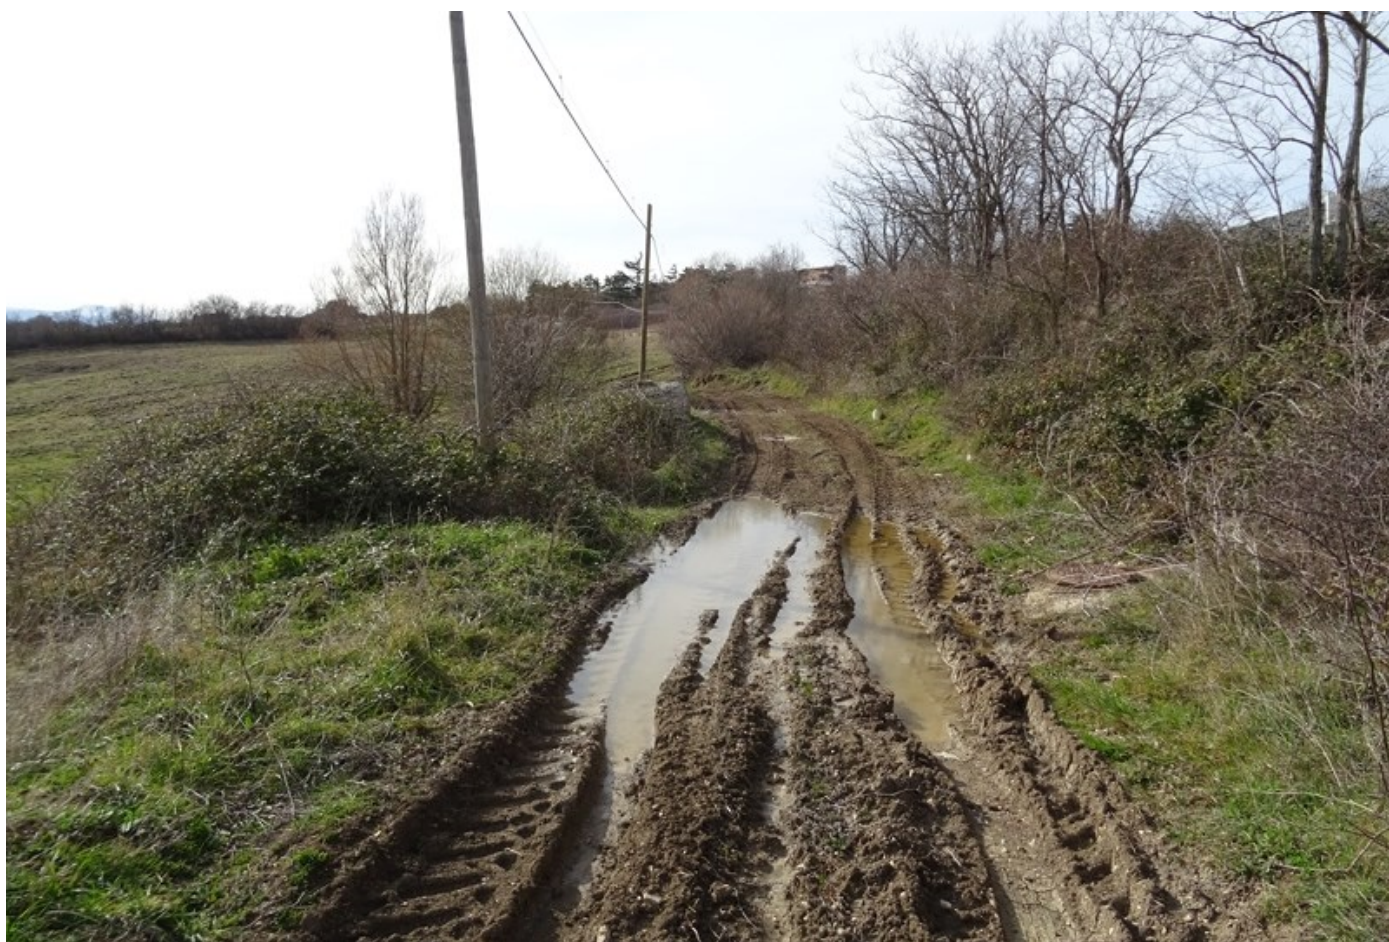
*Foto 037 – Ristagni idrici in corrispondenza delle frane Fr\_2d*

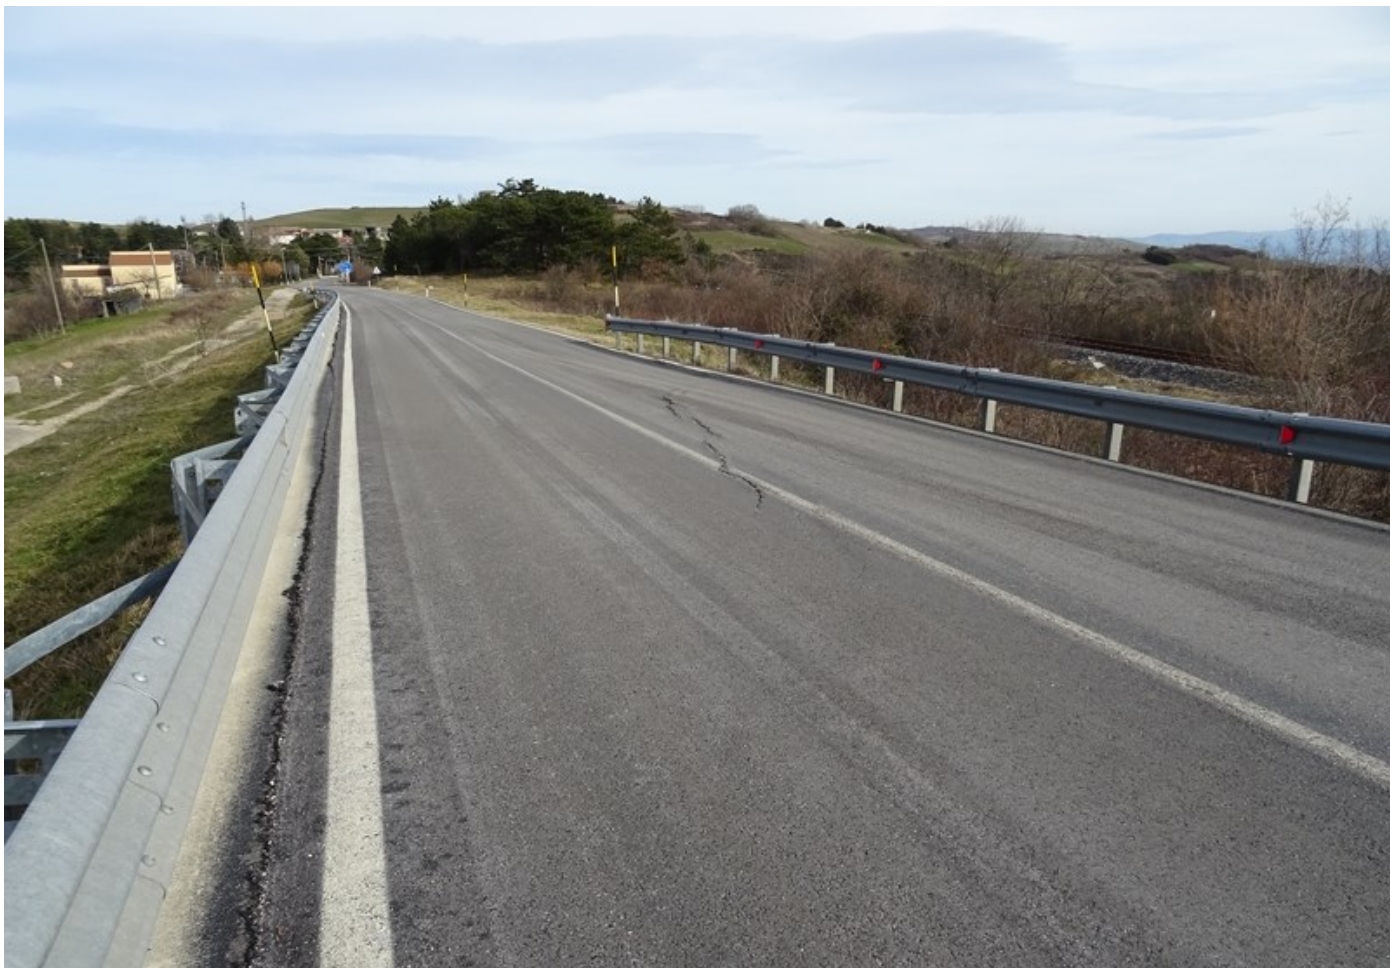
*Foto 040 – Dissesto stradale a monte delle nicchie delle frane Fr\_2c-d*

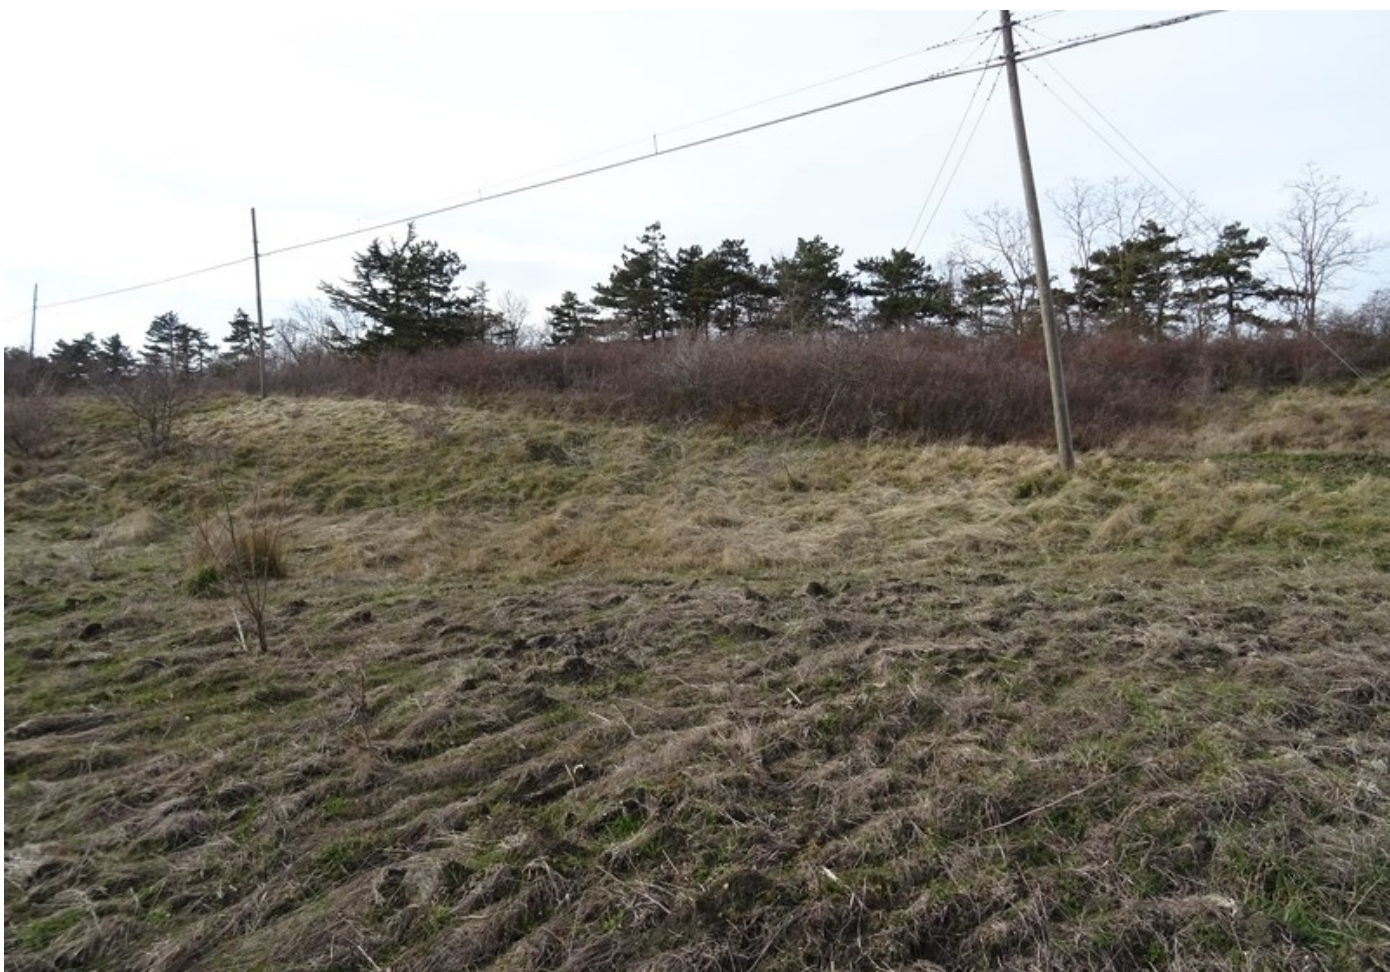
*Foto 047 – Scarpata di frana in corrispondenza della testata della Fr\_3b*

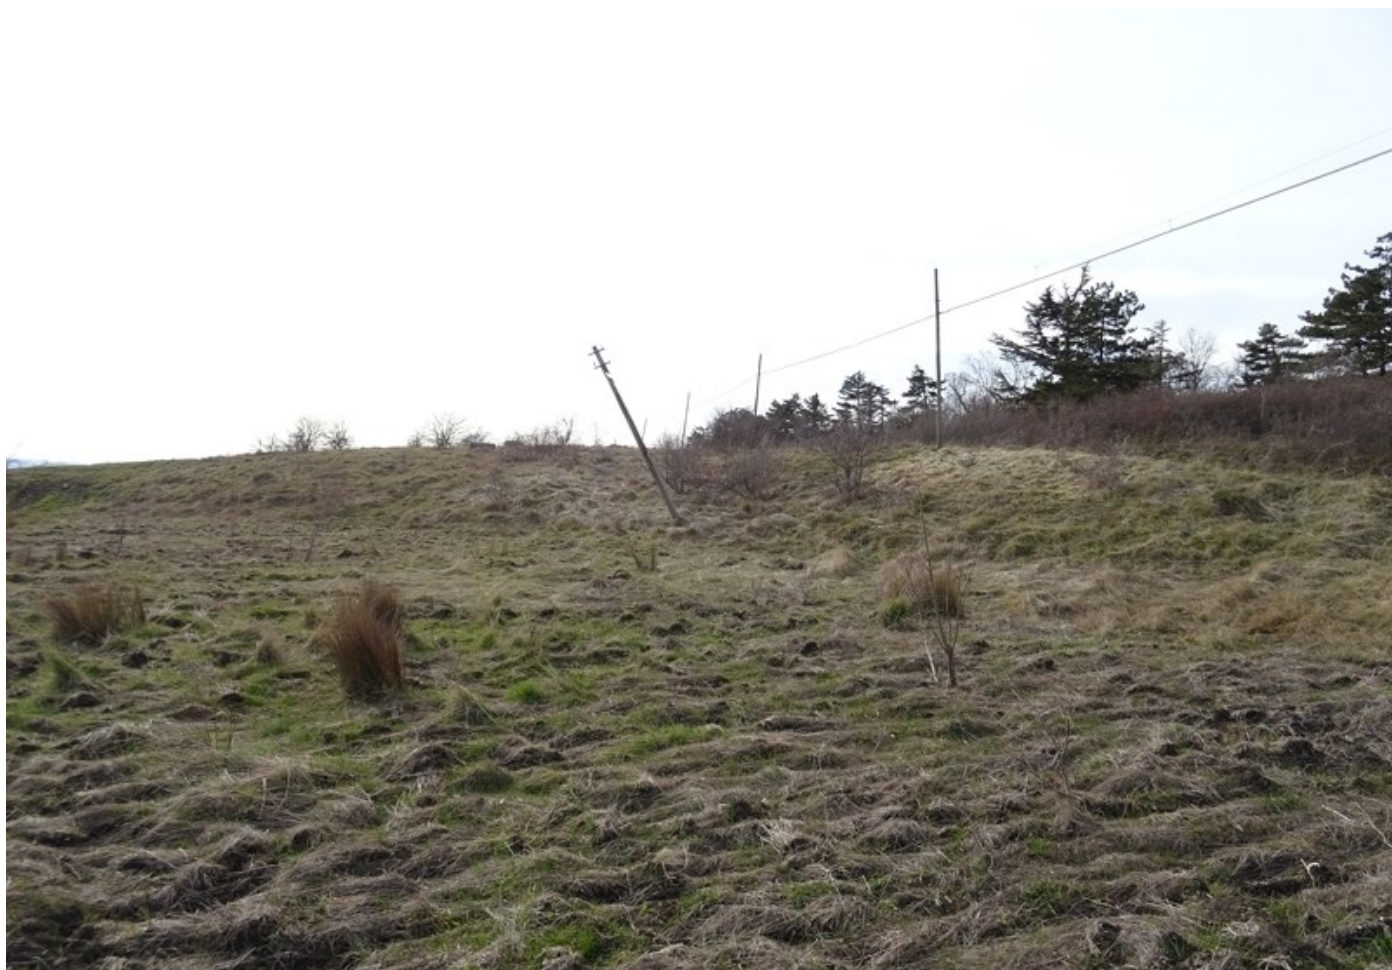
*Foto 048 – Scarpata di scivolamento lungo il fianco occidentale della Fr\_3b, dove è prevista la pila del viadotto della sez. n.39*

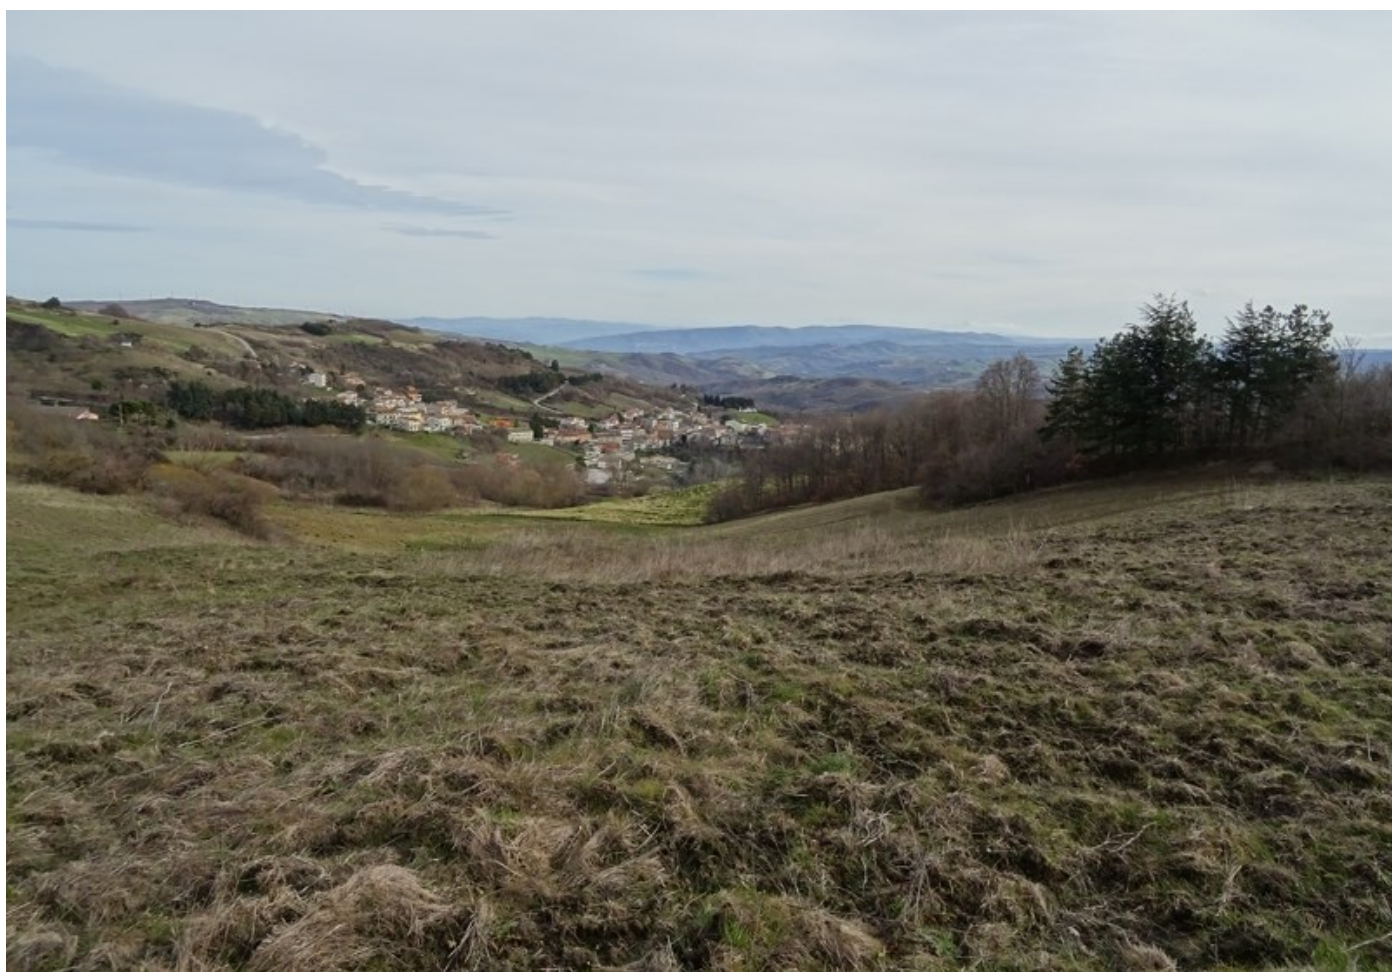
*Foto 049 – Vista da monte verso valle della Fr\_3b*

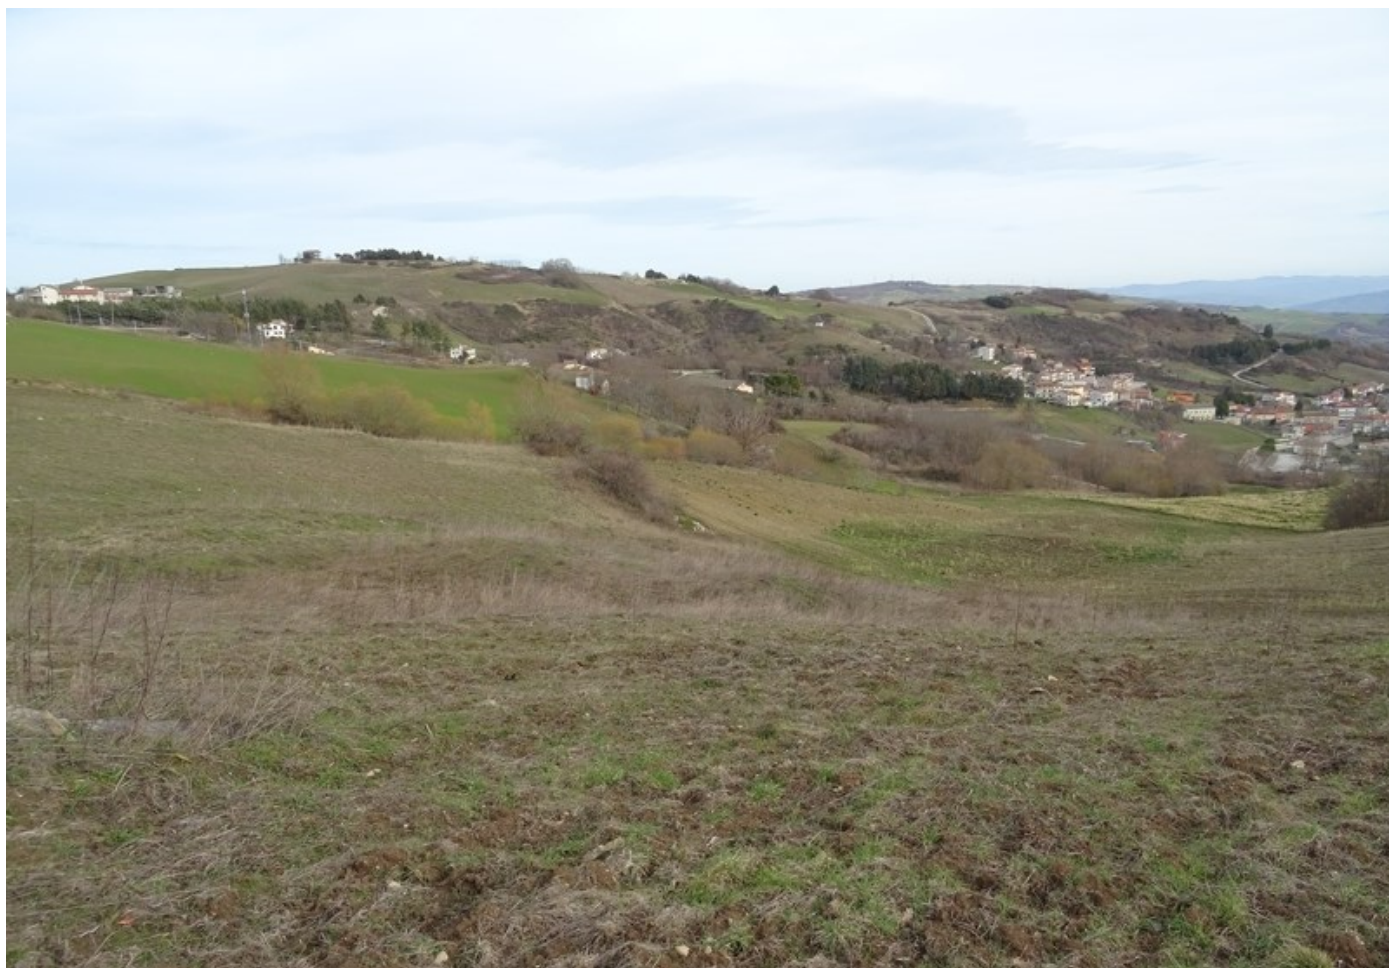
*Foto 054 – Rigonfiamenti e ondulazioni lungo il tratto mediano della Fr\_3b*

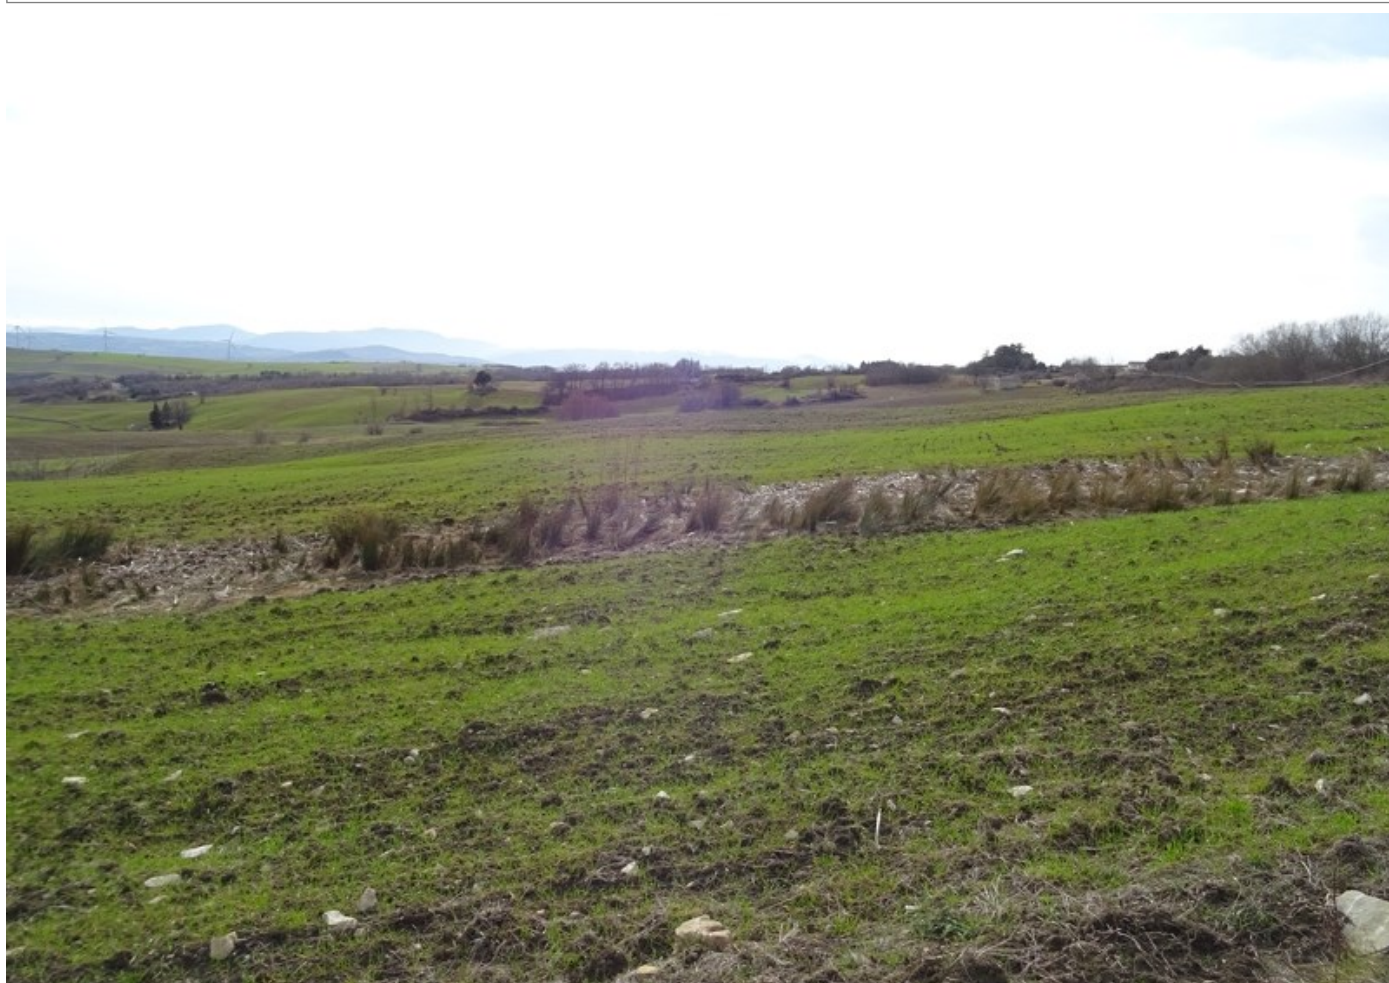
*Foto 057 – Zona umida in corrispondenza della porzione centro-superiore dell'accumulo della frana Fr\_04*

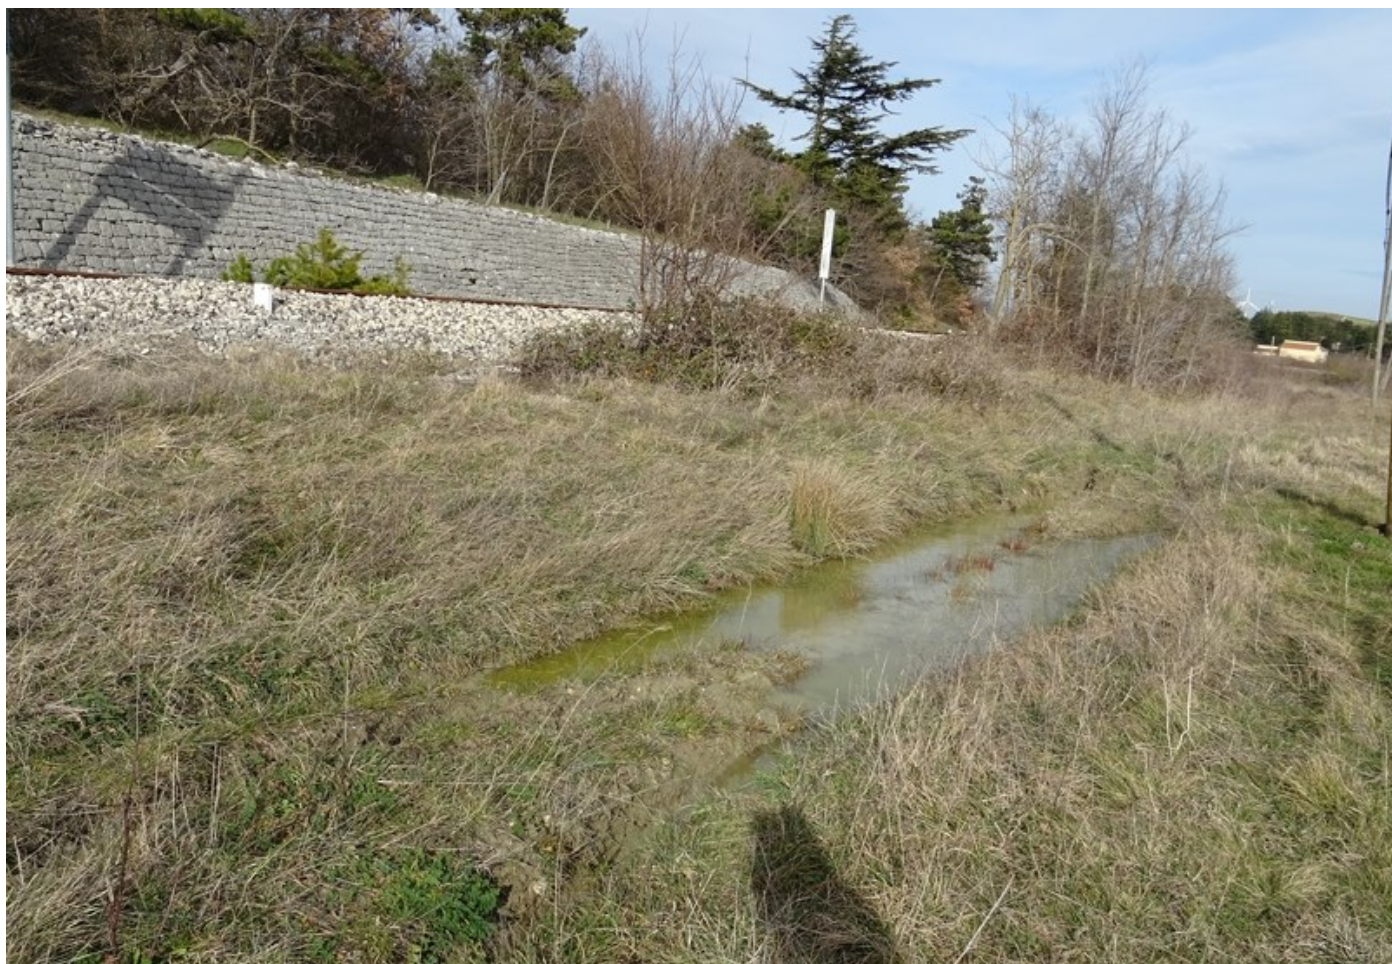
*Foto 066 – Importanti ristagni idrici a monte della nicchia della frana Fr\_04*
