# ADEGUAMENTO S.S. n°87 "SANNITICA" INTERVENTI LOCALIZZATI PER GARANTIRE LA PERCORRIBILITA' IMMEDIATA TRATTO "CAMPOBASSO – BIVIO S.ELIA" LOTTI A2 E A3

## PROGETTO DEFINITIVO

## GE – GEOLOGIA GEOMORFOLOGIA E IDROGEOLOGIA

### ALLEGATO FOTOGRAFICO

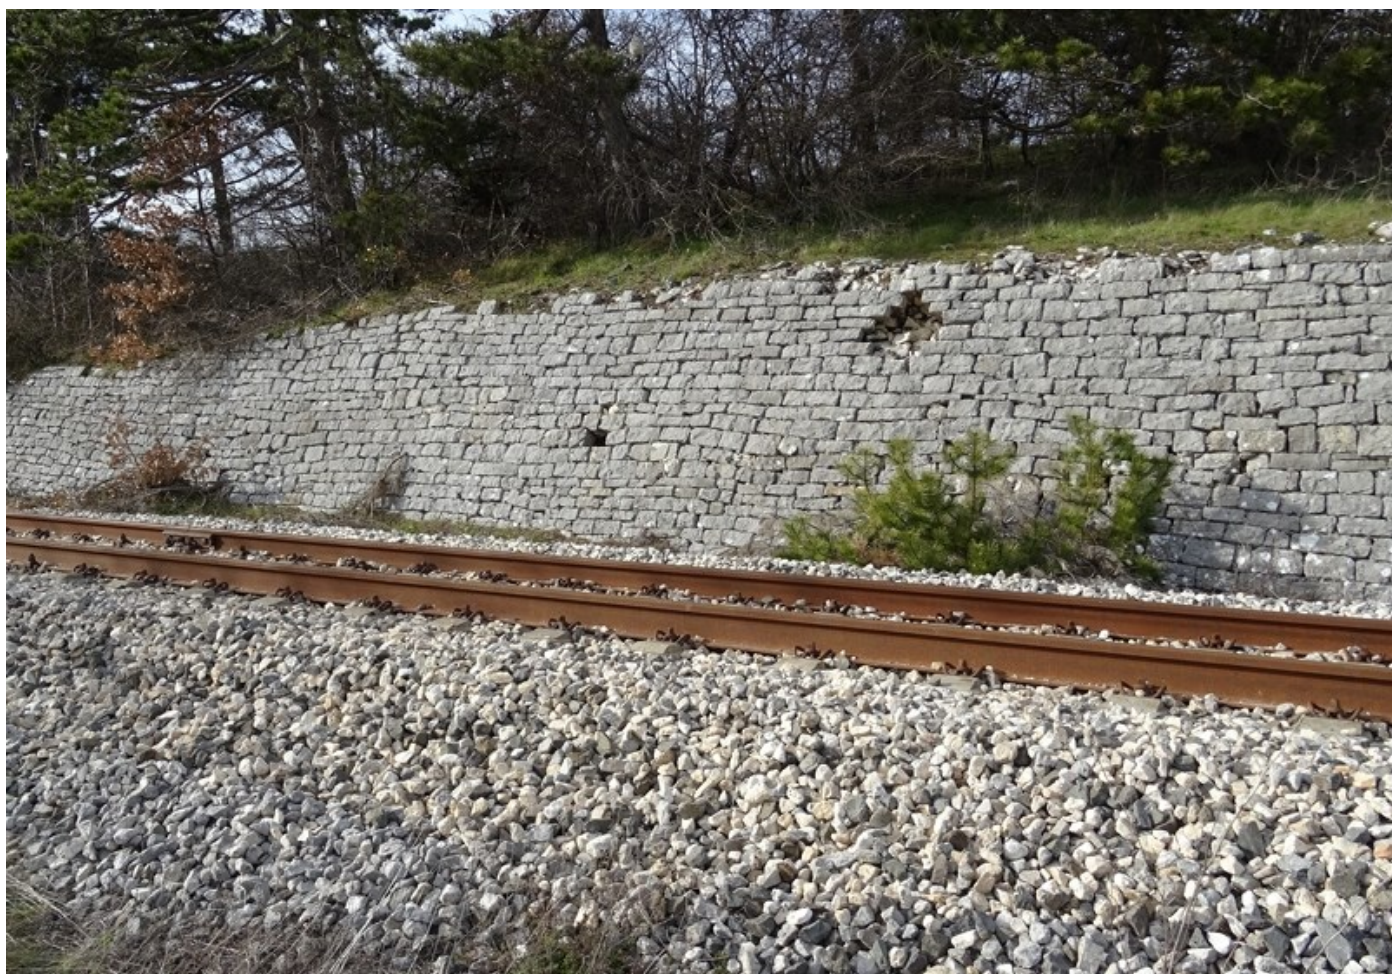
*Foto 068 – Particolare della muratura di controripa a ridosso della ferrovia nei pressi della nicchia della frana Fr\_04*

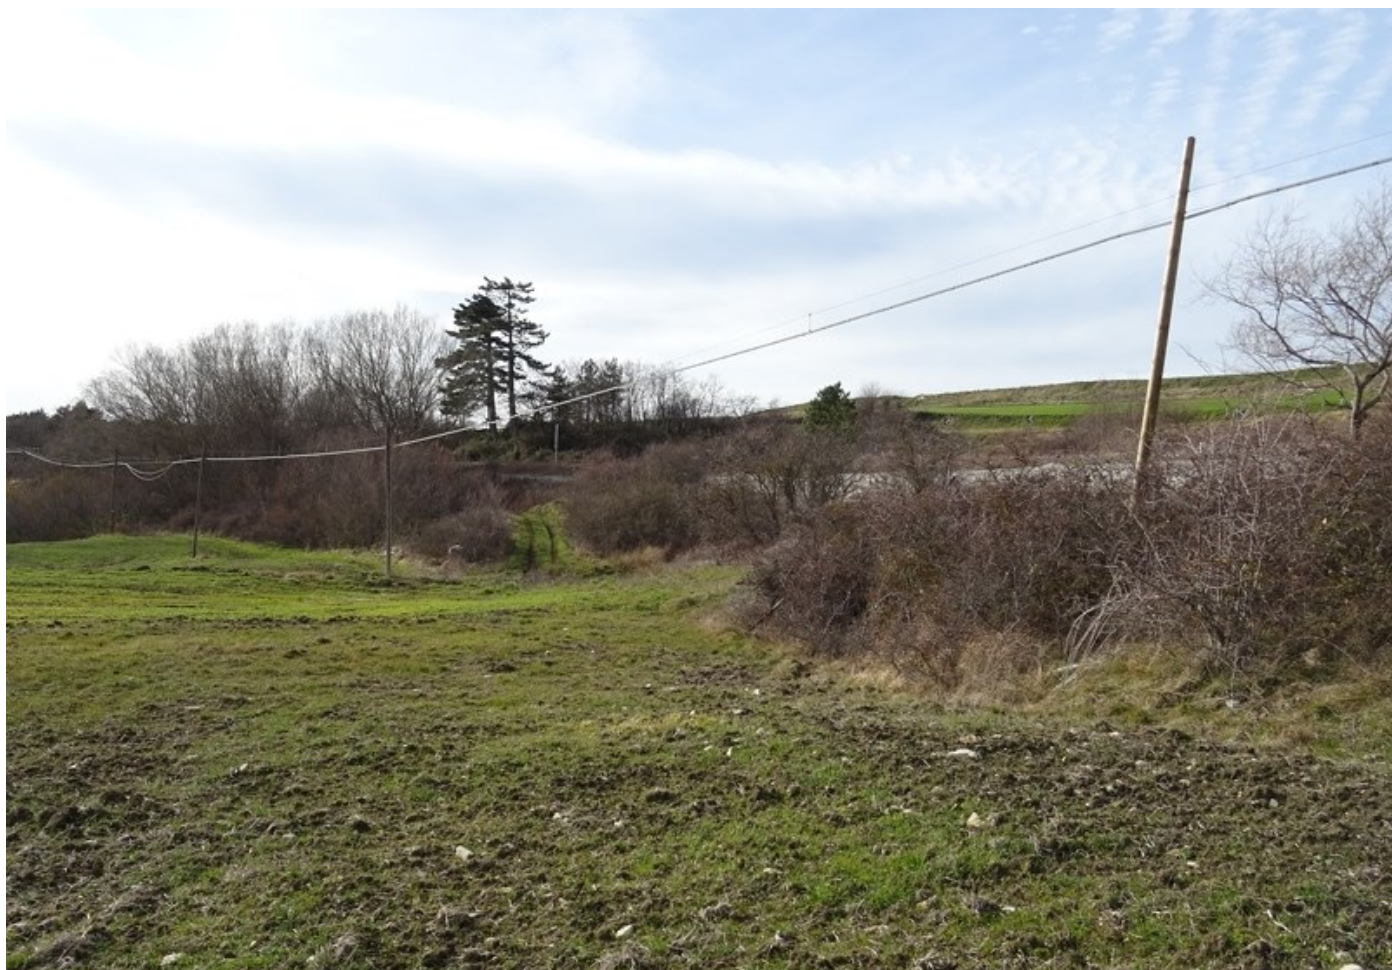
*Foto 071 – Panoramica del corpo di frana Fr\_06*

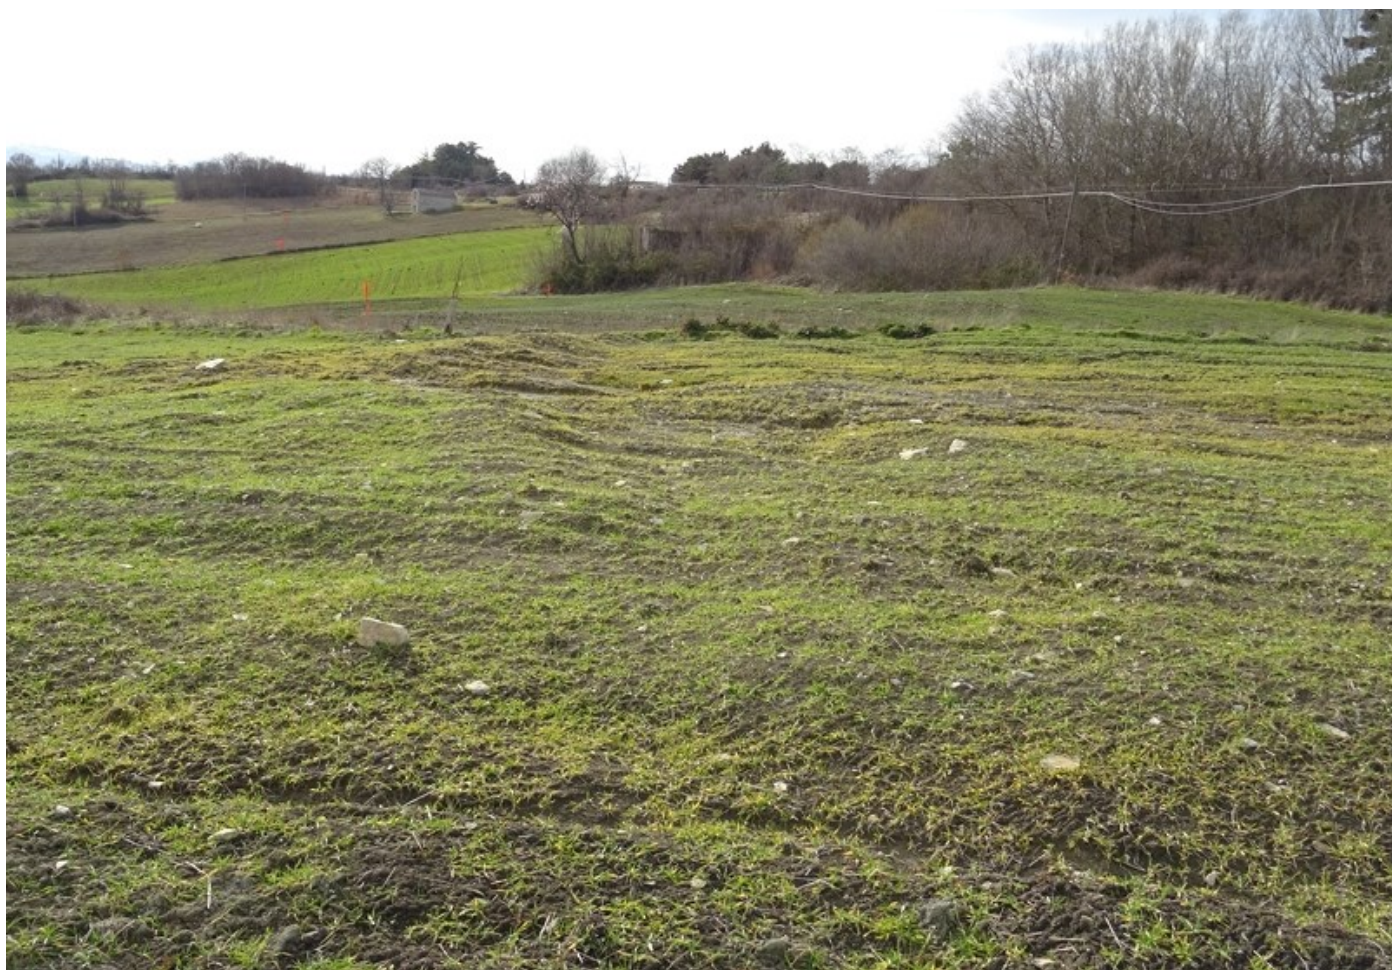
*Foto 087 – Rigonfiamenti e contropendenze a lato dell'areale della frana Fr\_06. Possibile maggiore sviluppo di quest'ultima in direzione est*

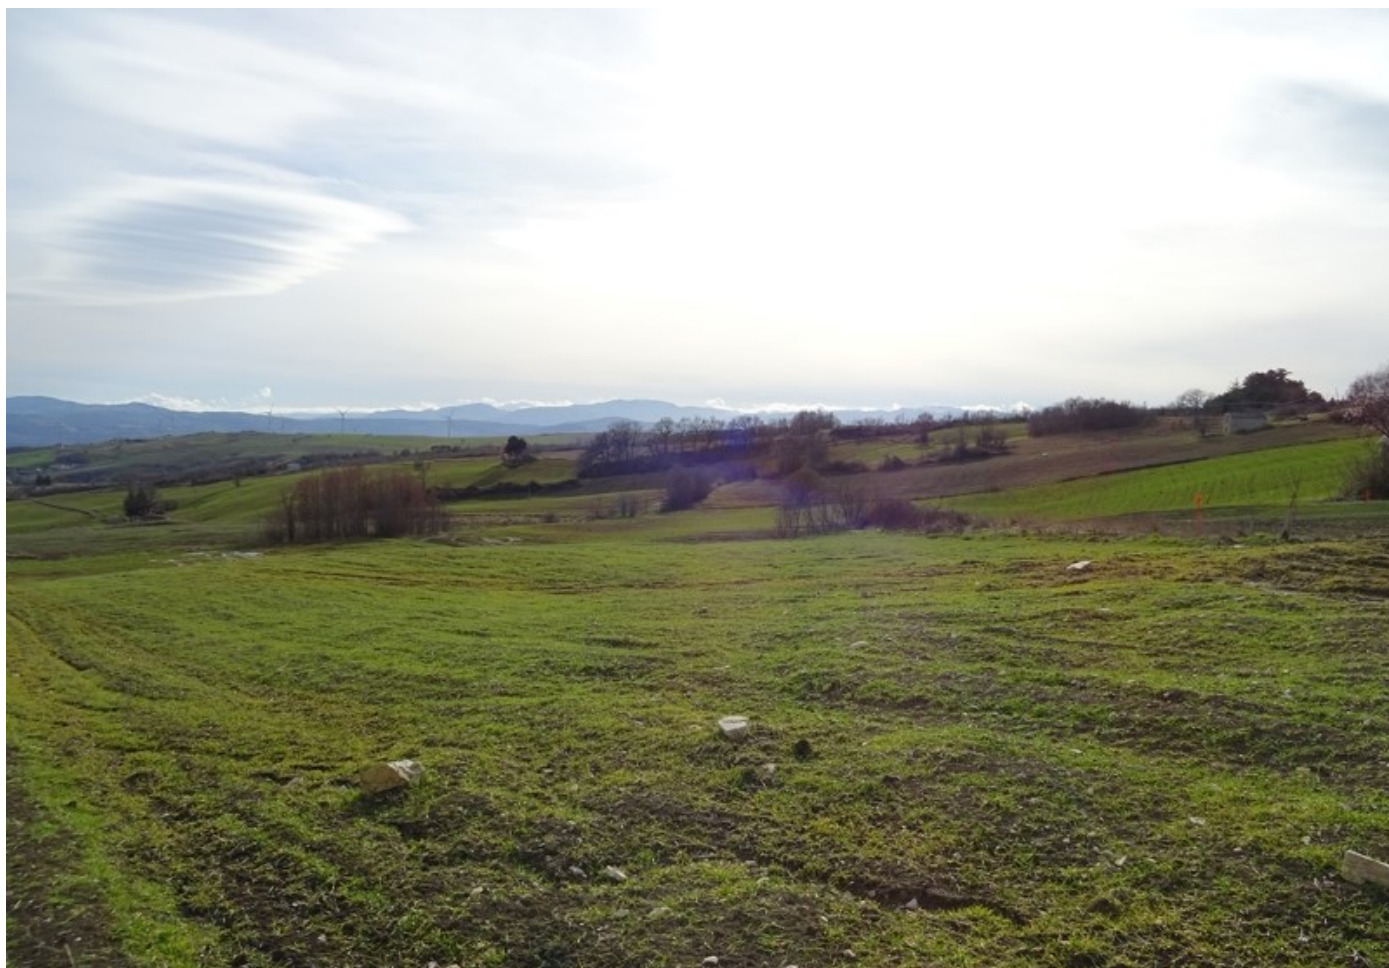
*Foto 092 – Panoramica degli accumuli dei diversi corpi di frana della Fr\_08*

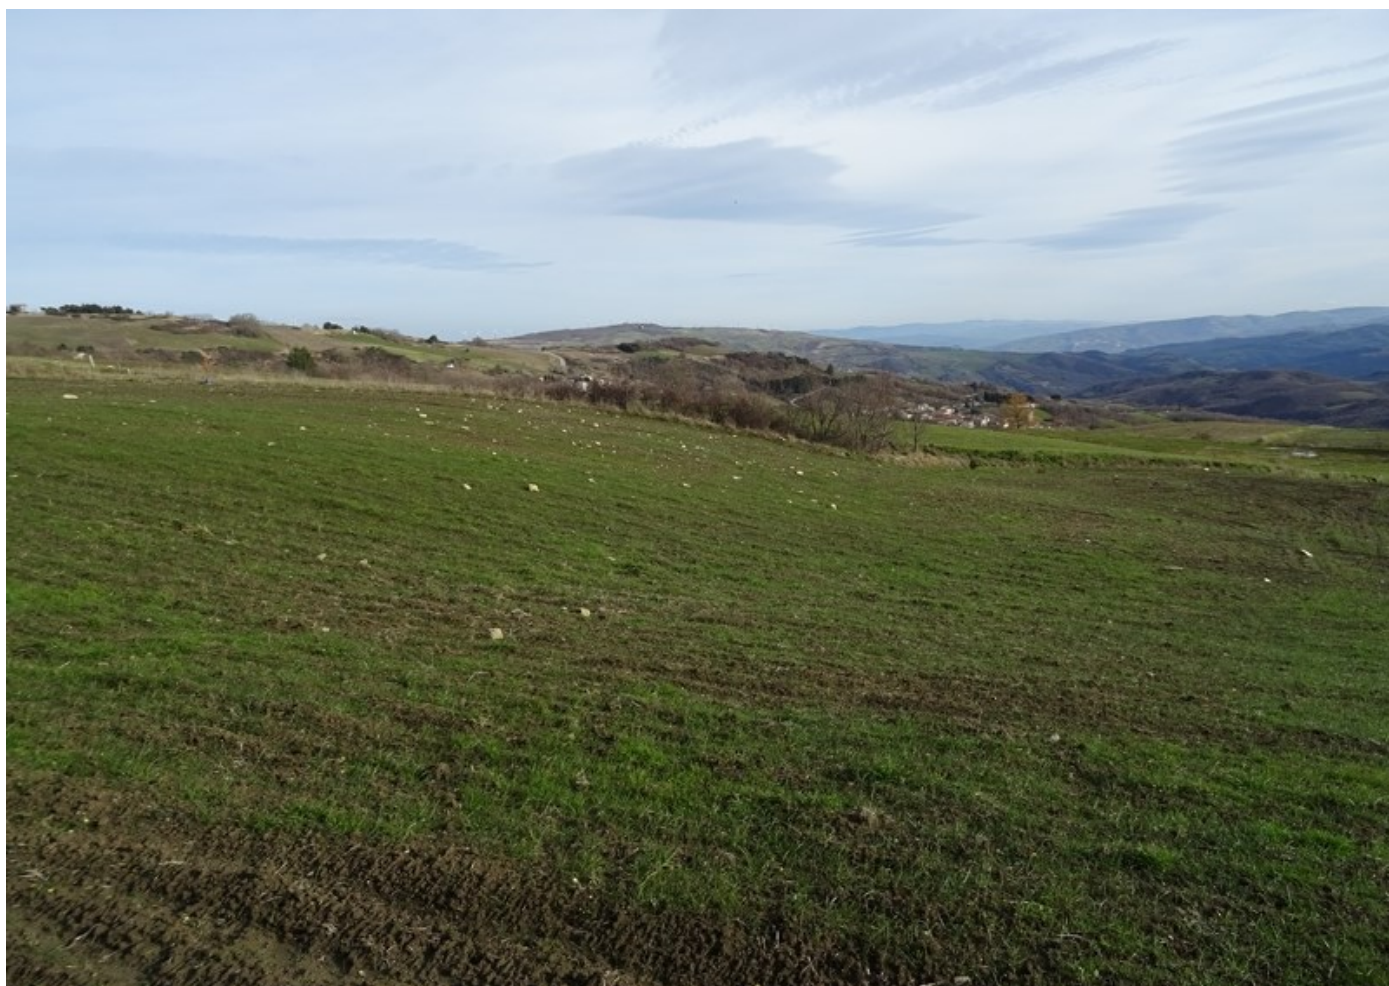
*Foto 095 – Vista degli accumuli di frana dei fenomeni Fr\_06 e Fr\_07*

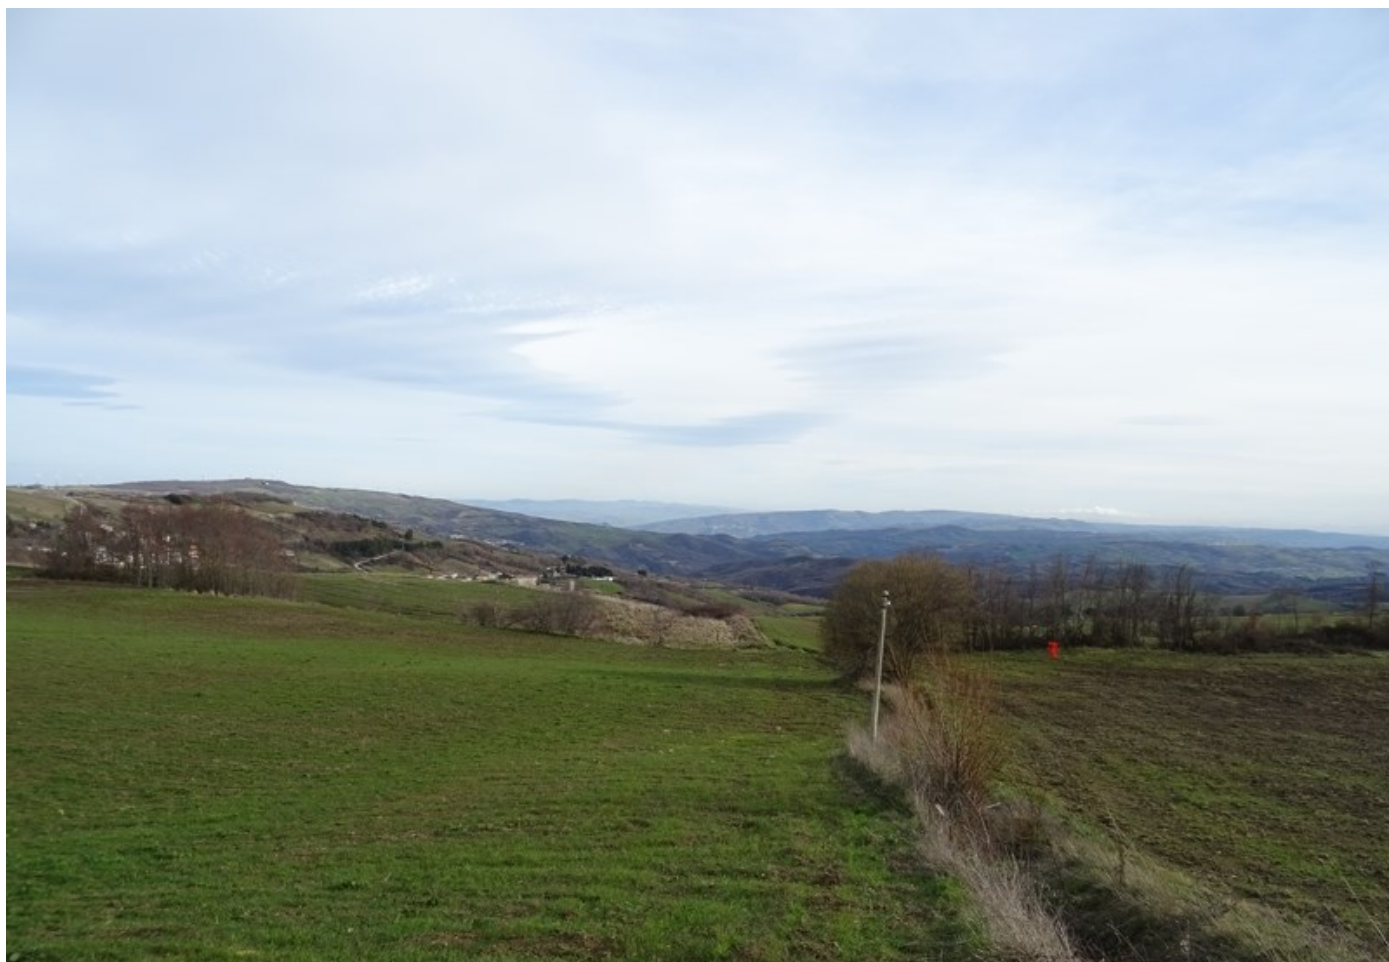
*Foto 104 – Panoramica da monte verso valle del corpo di frana Fr\_08. Le maggiori evidenze si concentrano lungo la propaggine di valle dell'accumulo*

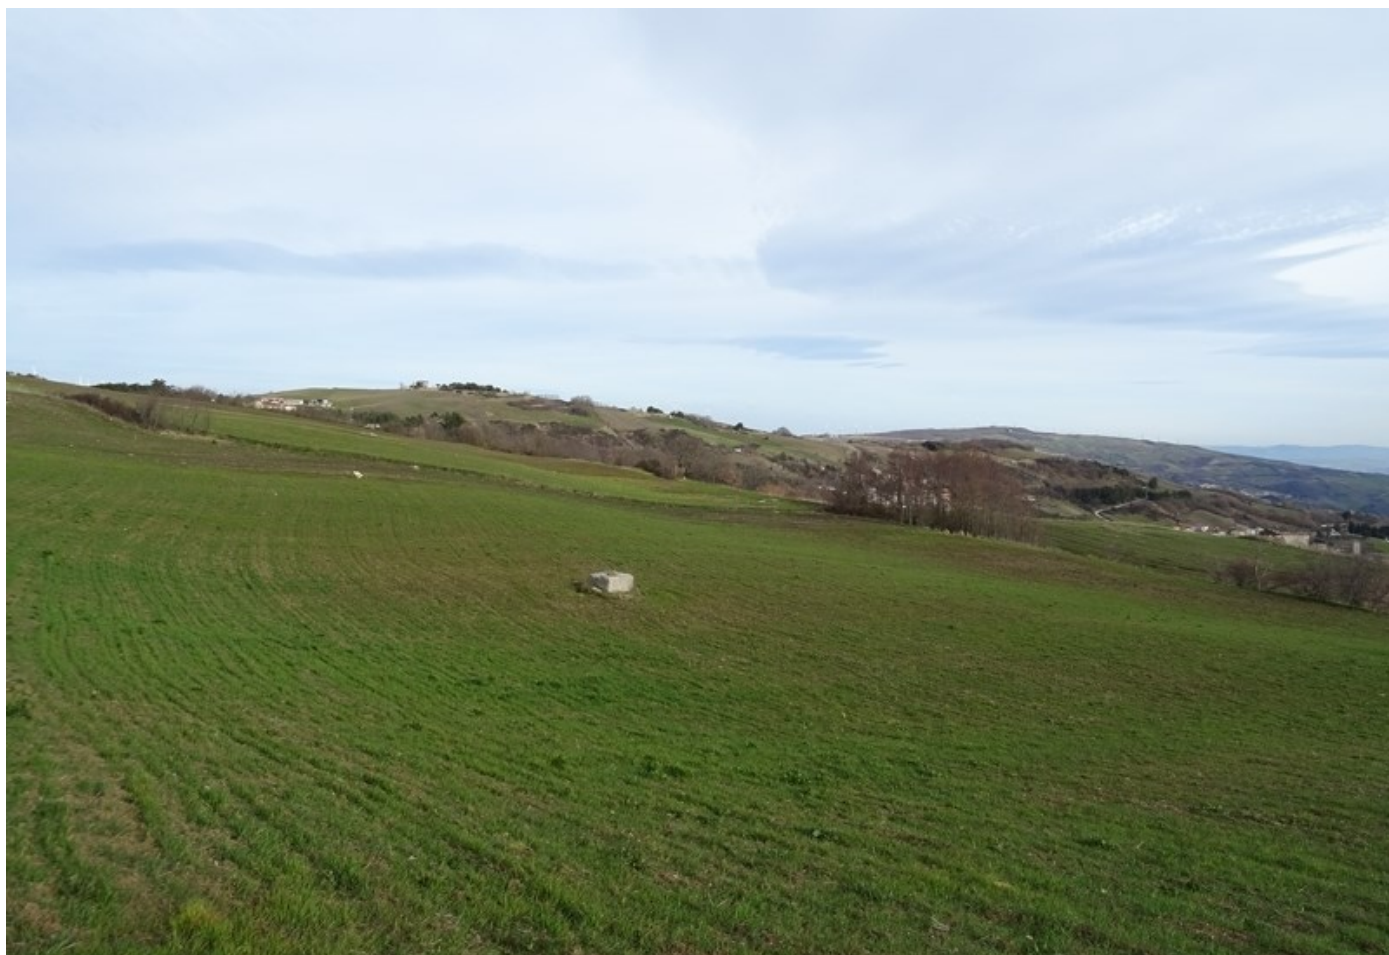
*Foto 106 – Panoramica della porzione orientale del frana Fr\_04, dove sono presenti solo lievi tracce di movimento*

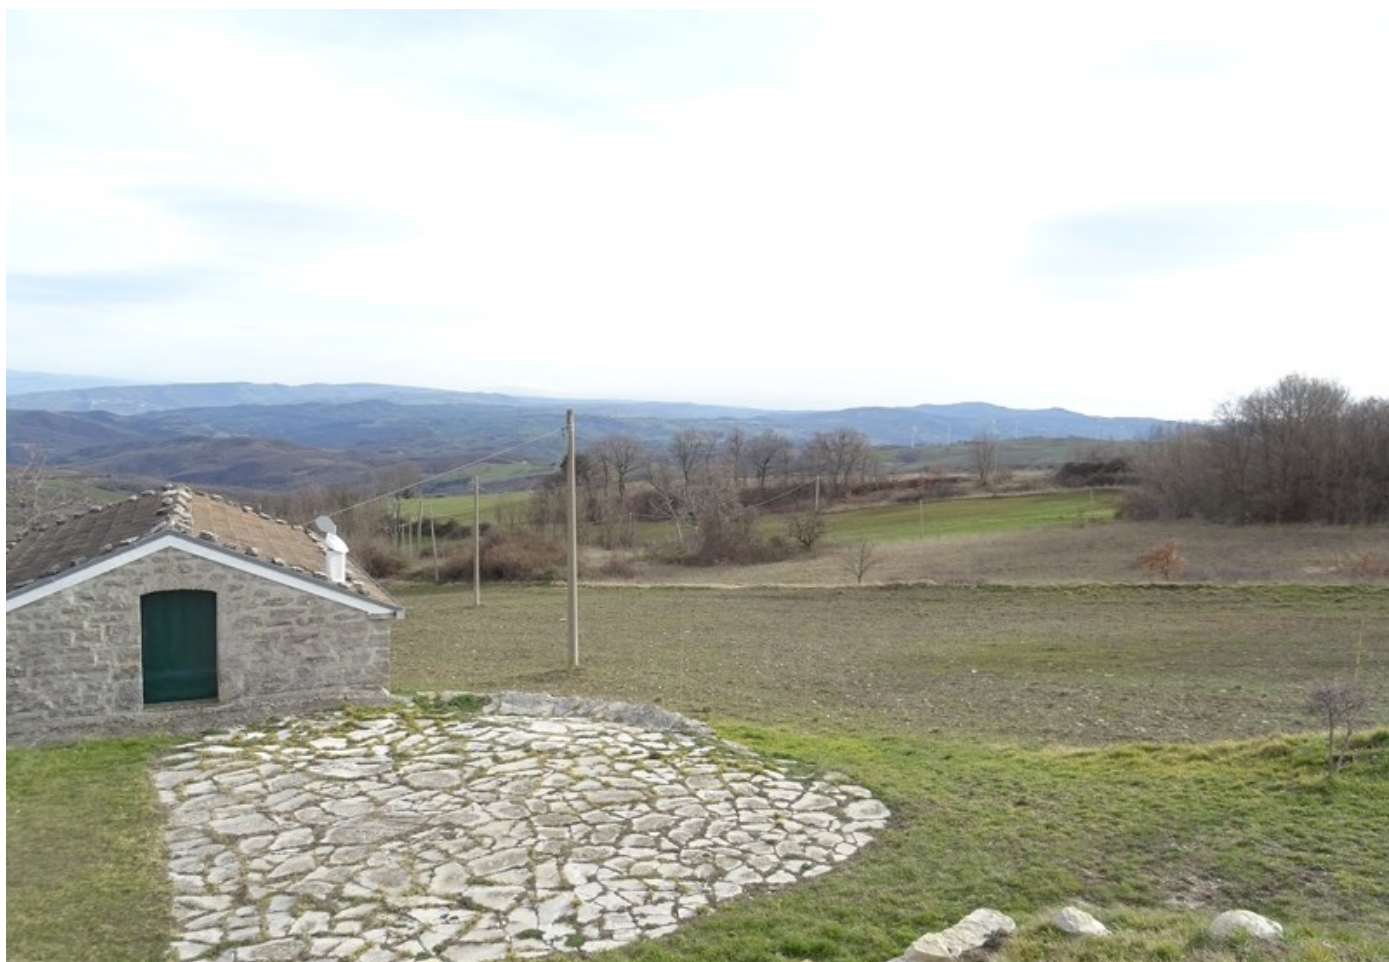
*Foto 111 – Panoramica del versante a ovest del corpo principale della frana Fr\_08. Evidenze di fenomeni di creep*

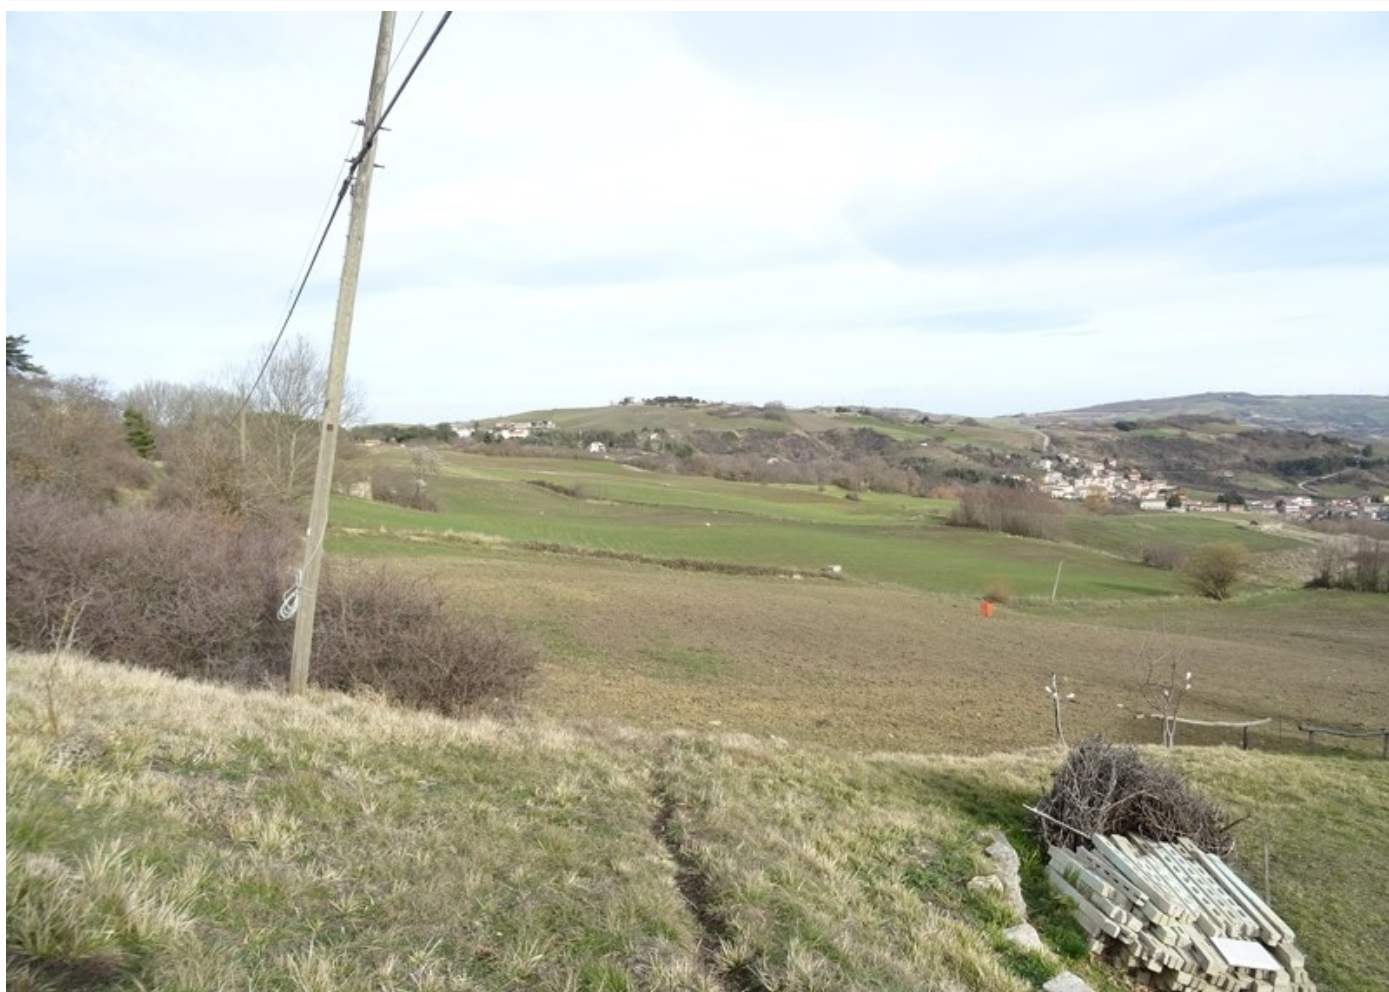
*Foto 114 – Panoramica della nicchia della frana Fr\_08. Lievi rigonfiamenti e fenomeni di creep evidenti dai pali*

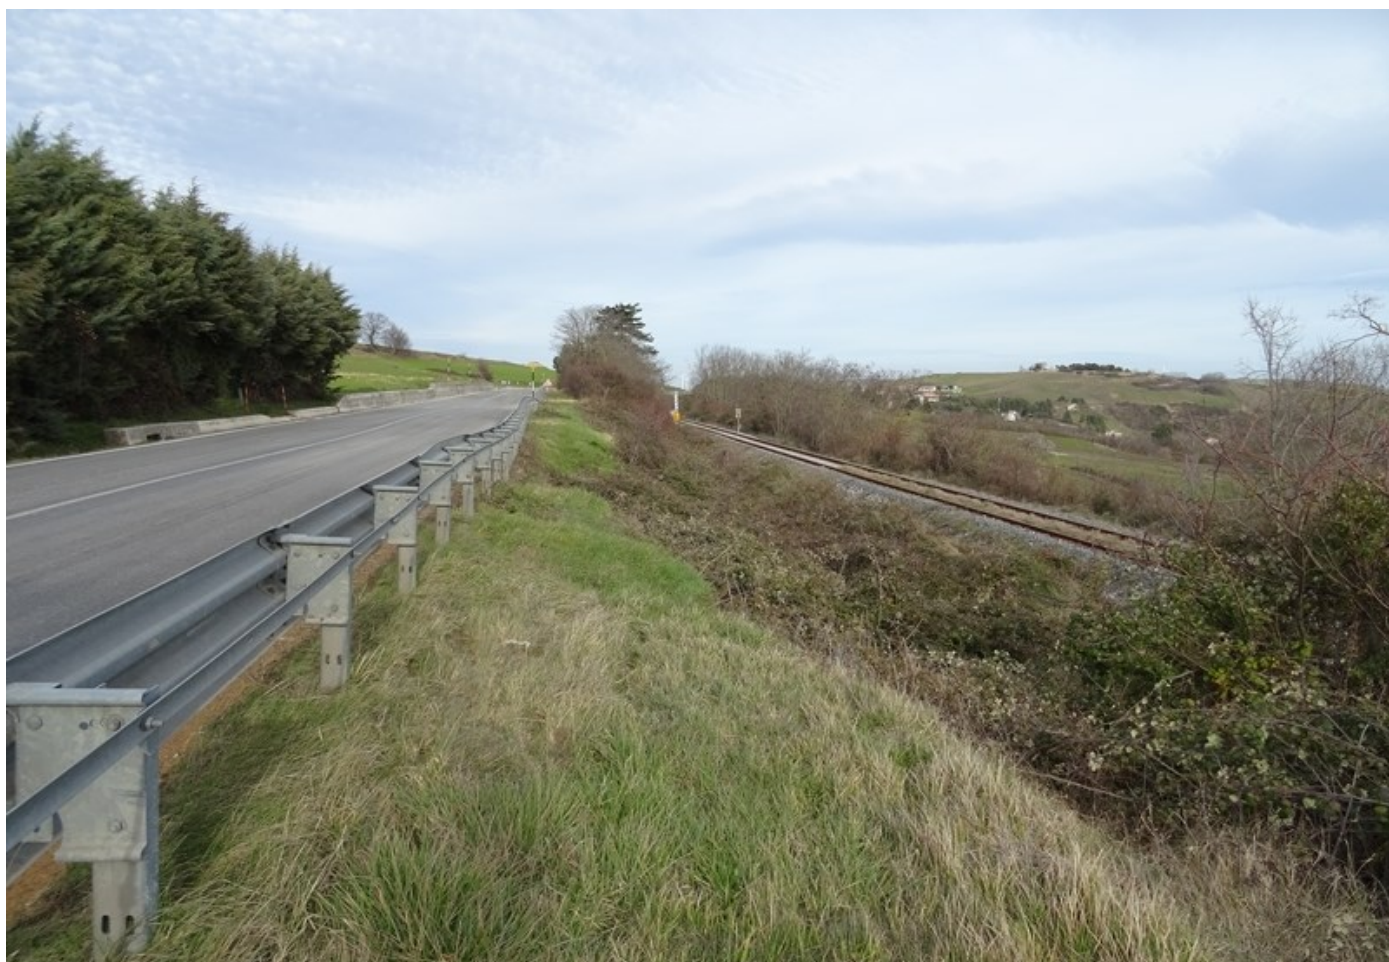
*Foto 116 – Assestamento del corpo stradale a monte della Fr\_08. Probabile prolungamento verso monte del corpo di frana*

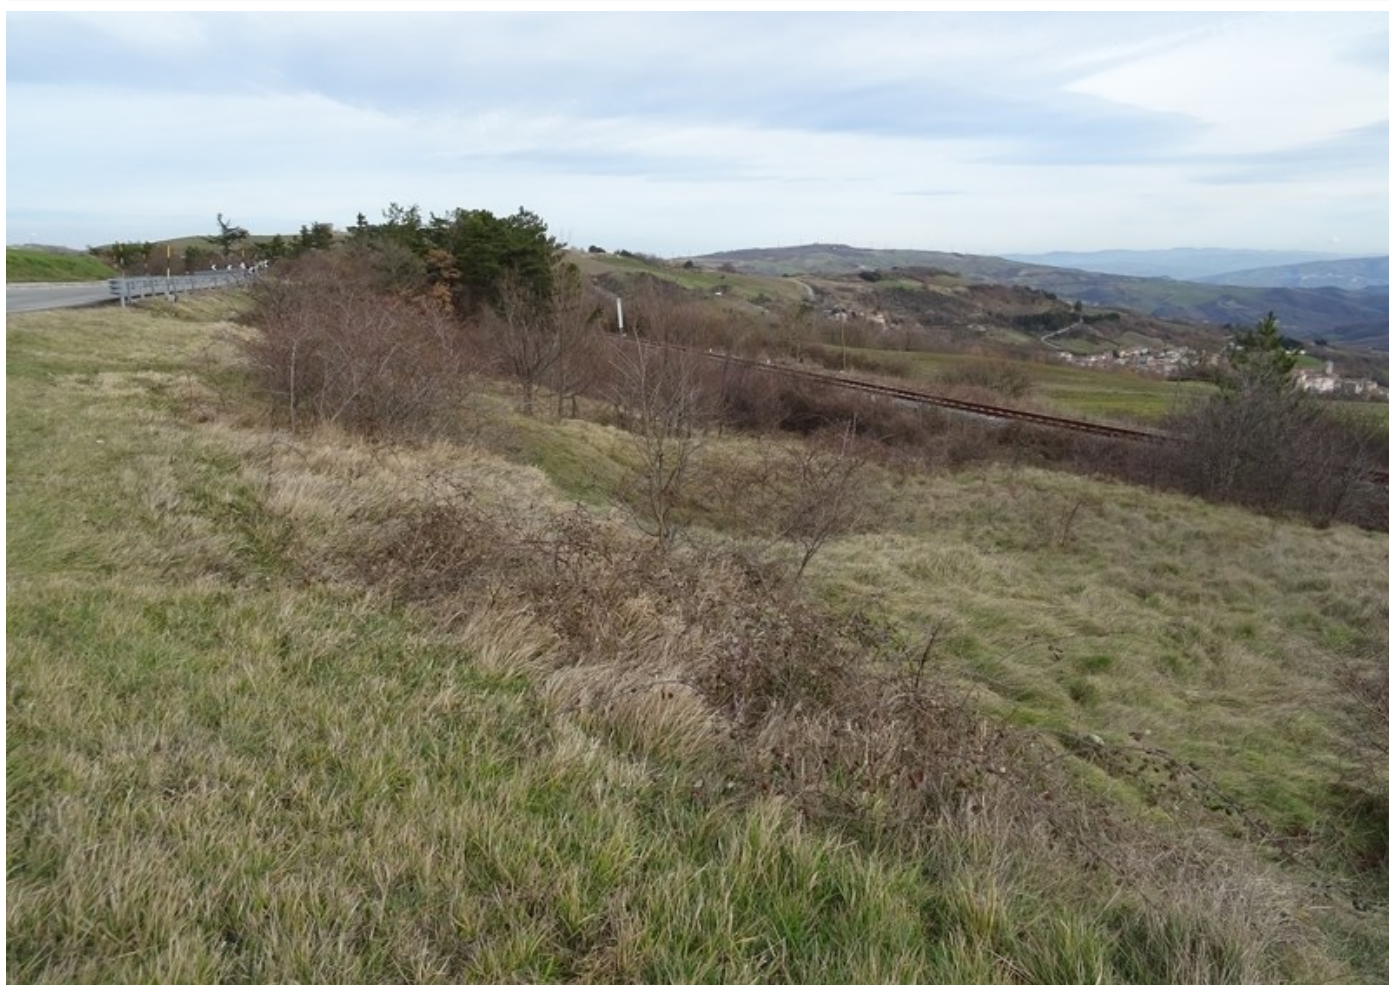
*Foto 117 – Vista della nicchia della frana Fr\_06, nel tratto compreso tra l'attuale S.S. 87 e la massicciata ferroviaria*

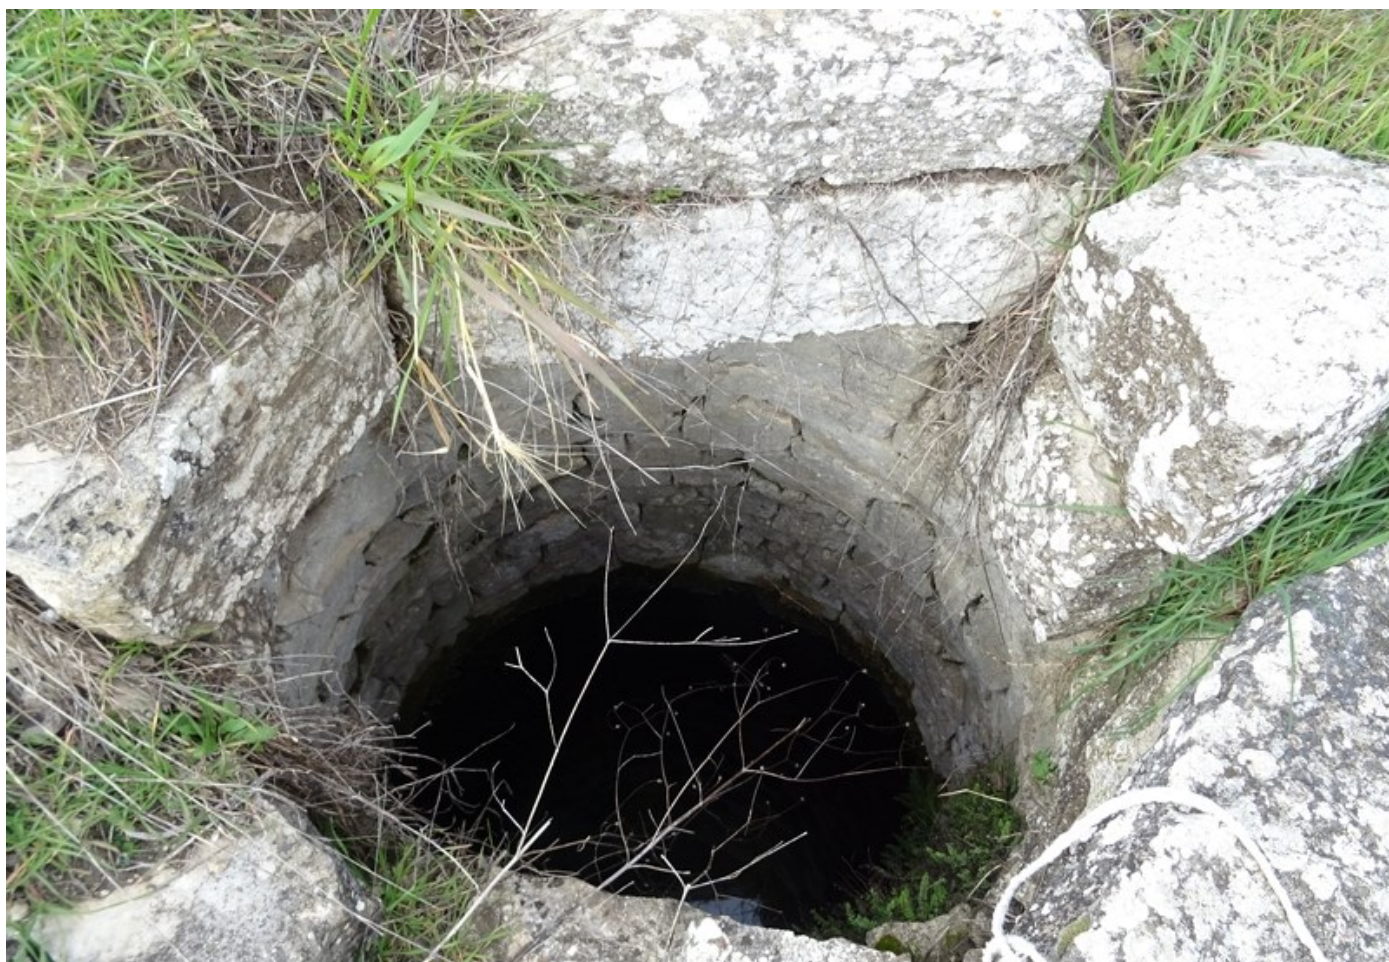
*Foto 120 – Pozzo con soggiacenza a ca. -2.5m dal piano campagna*

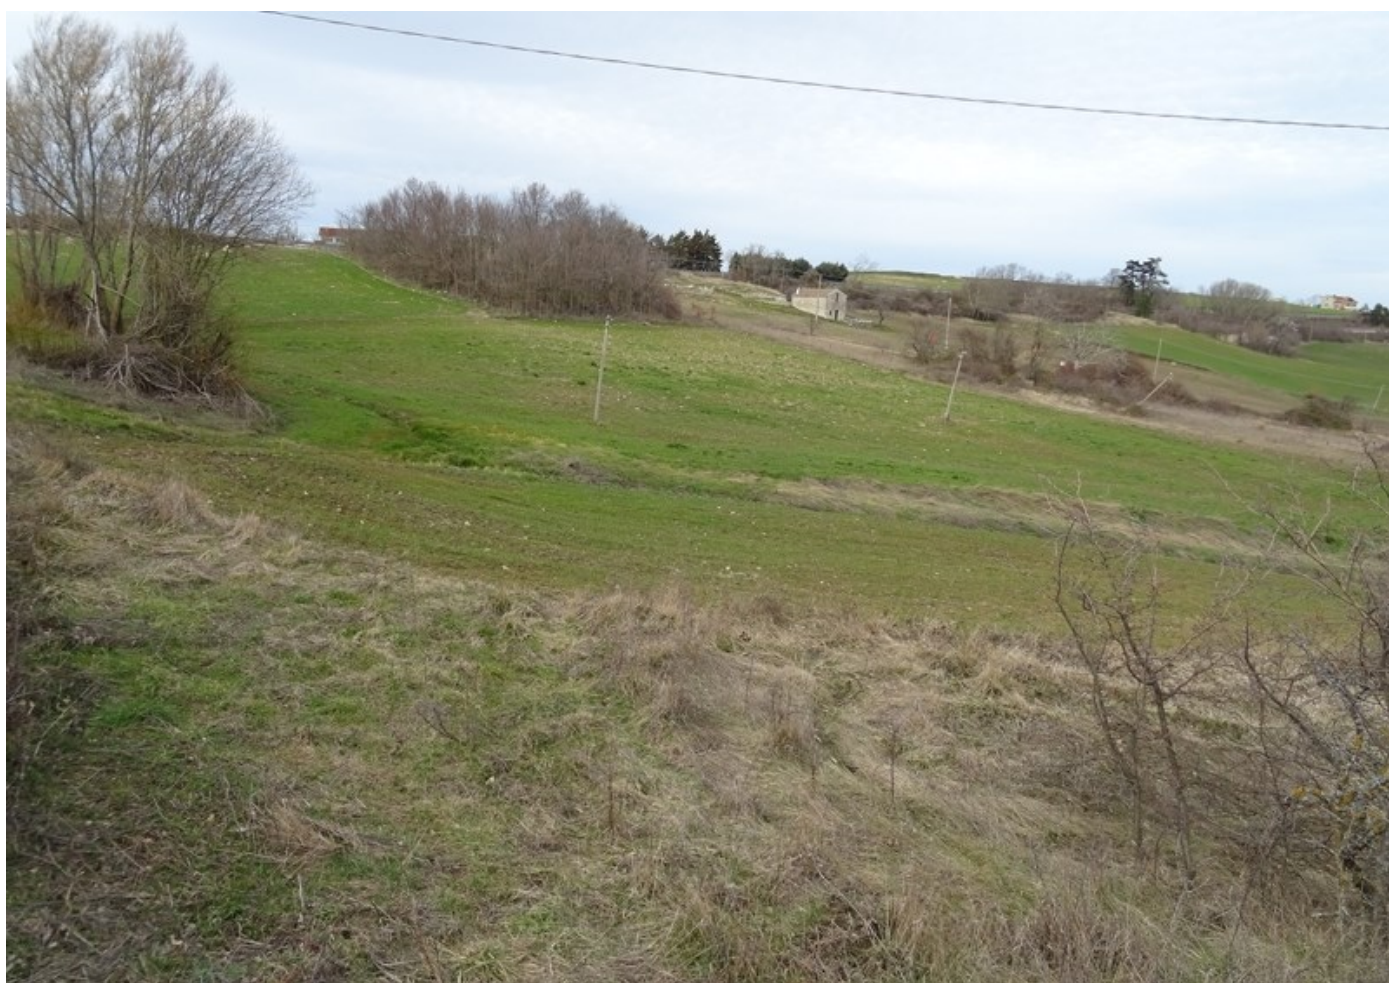
*Foto 122 – Panoramica del versante a monte dei corpi di frana secondari della Fr\_08. Diffusi fenomeni di creep evidenziati dai pali piegati in corrispondenza del futuro tracciato della S.S. 87 oggetto di variante*

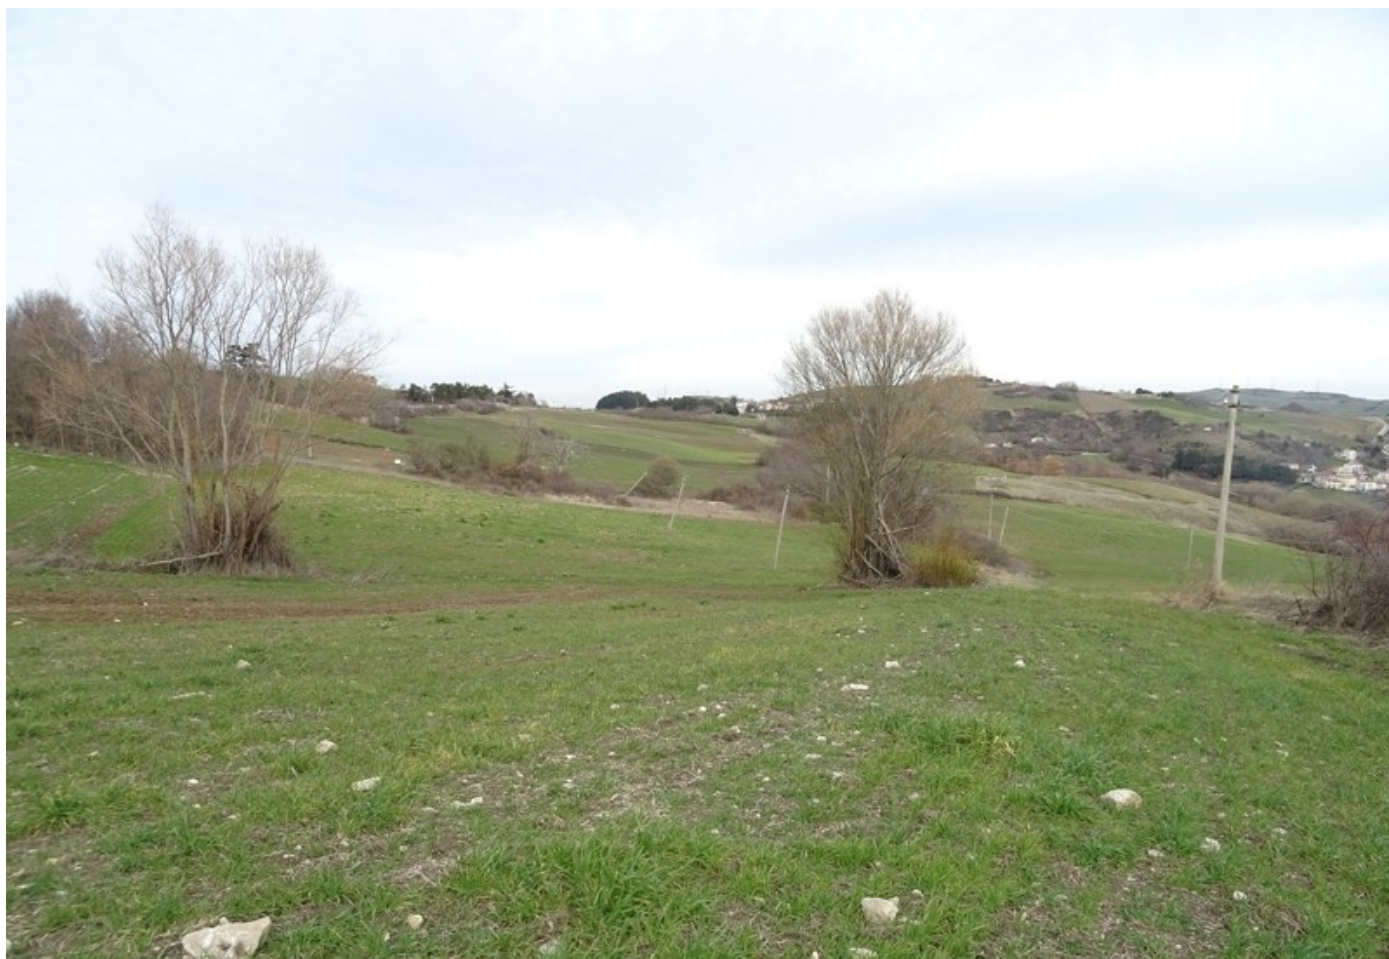
*Foto 128 – Panoramica delle testate dei corpi minori della frana Fr\_08. Diffusi fenomeni di creep*

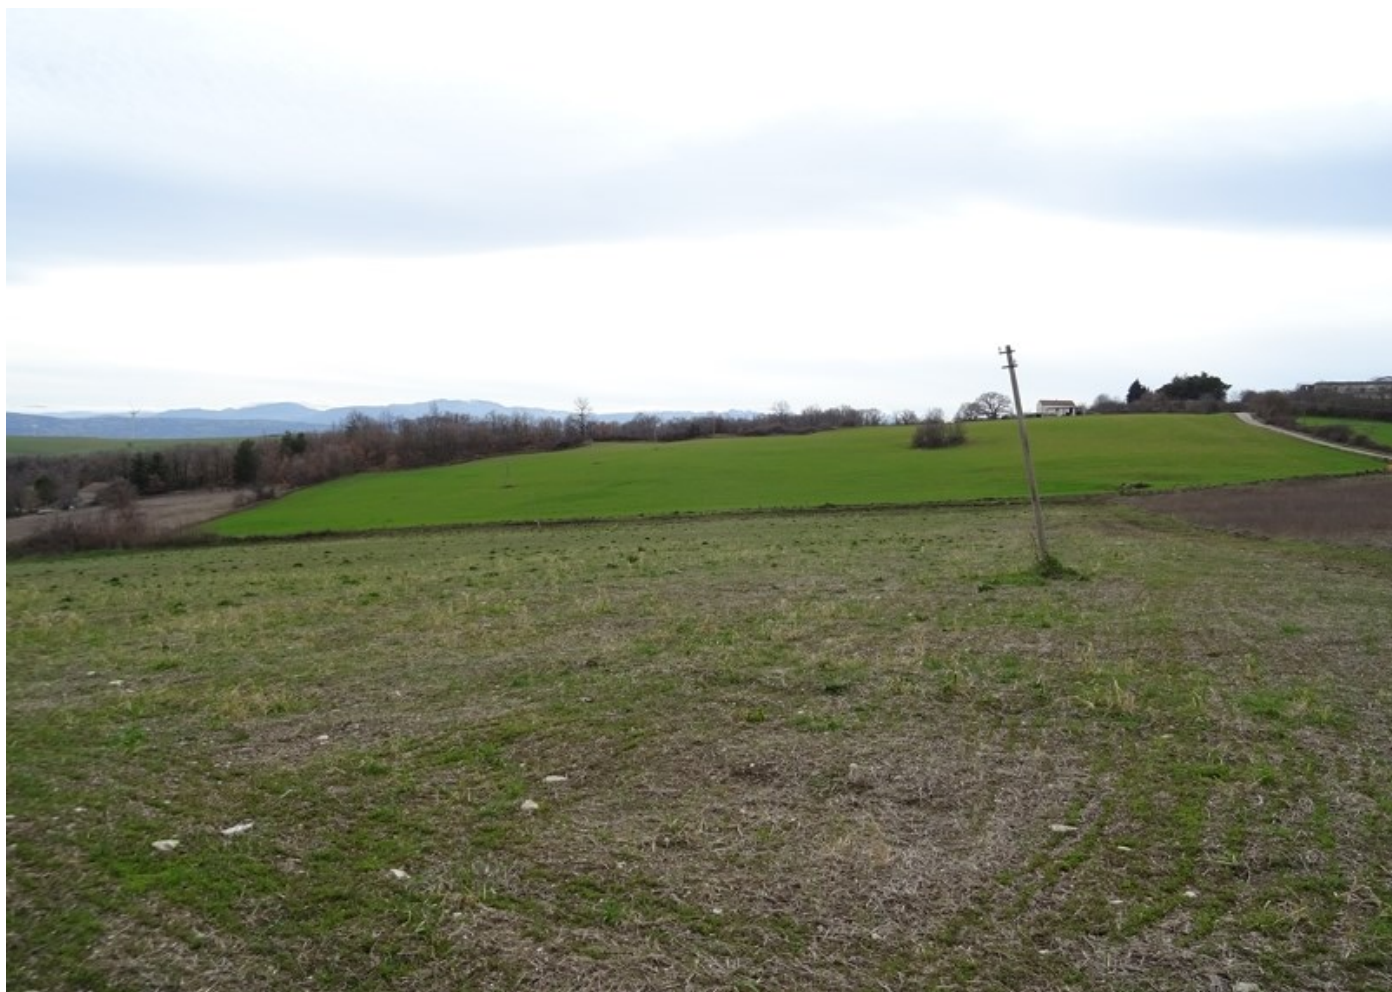
*Foto 143 – Panoramica del versante a valle del tracciato della S.S. 87 oggetto di variante. Evidenze di creep*

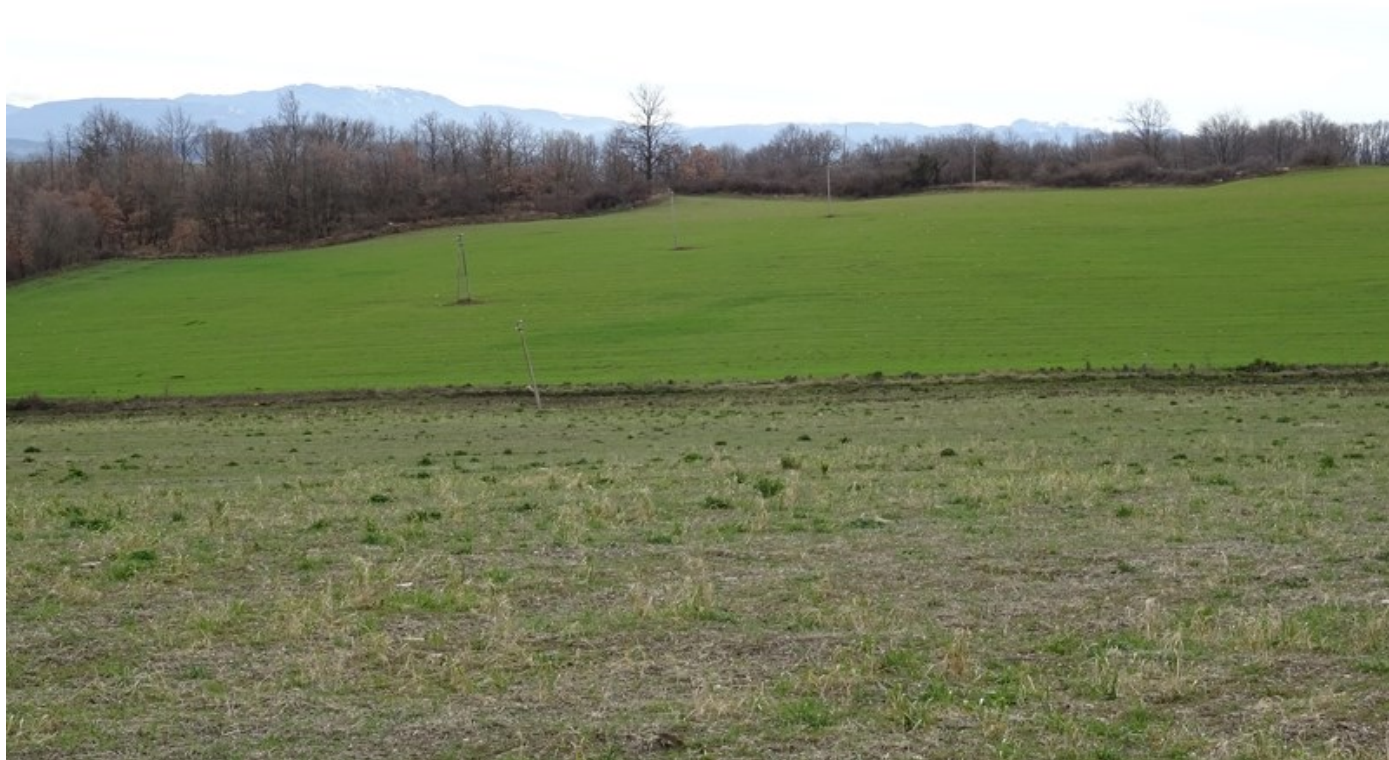
*Foto 144 – Panoramica del blando impluvio attraversato dal tratto di S.S. 87 in progetto oggetto di variante con evidenze di creep*

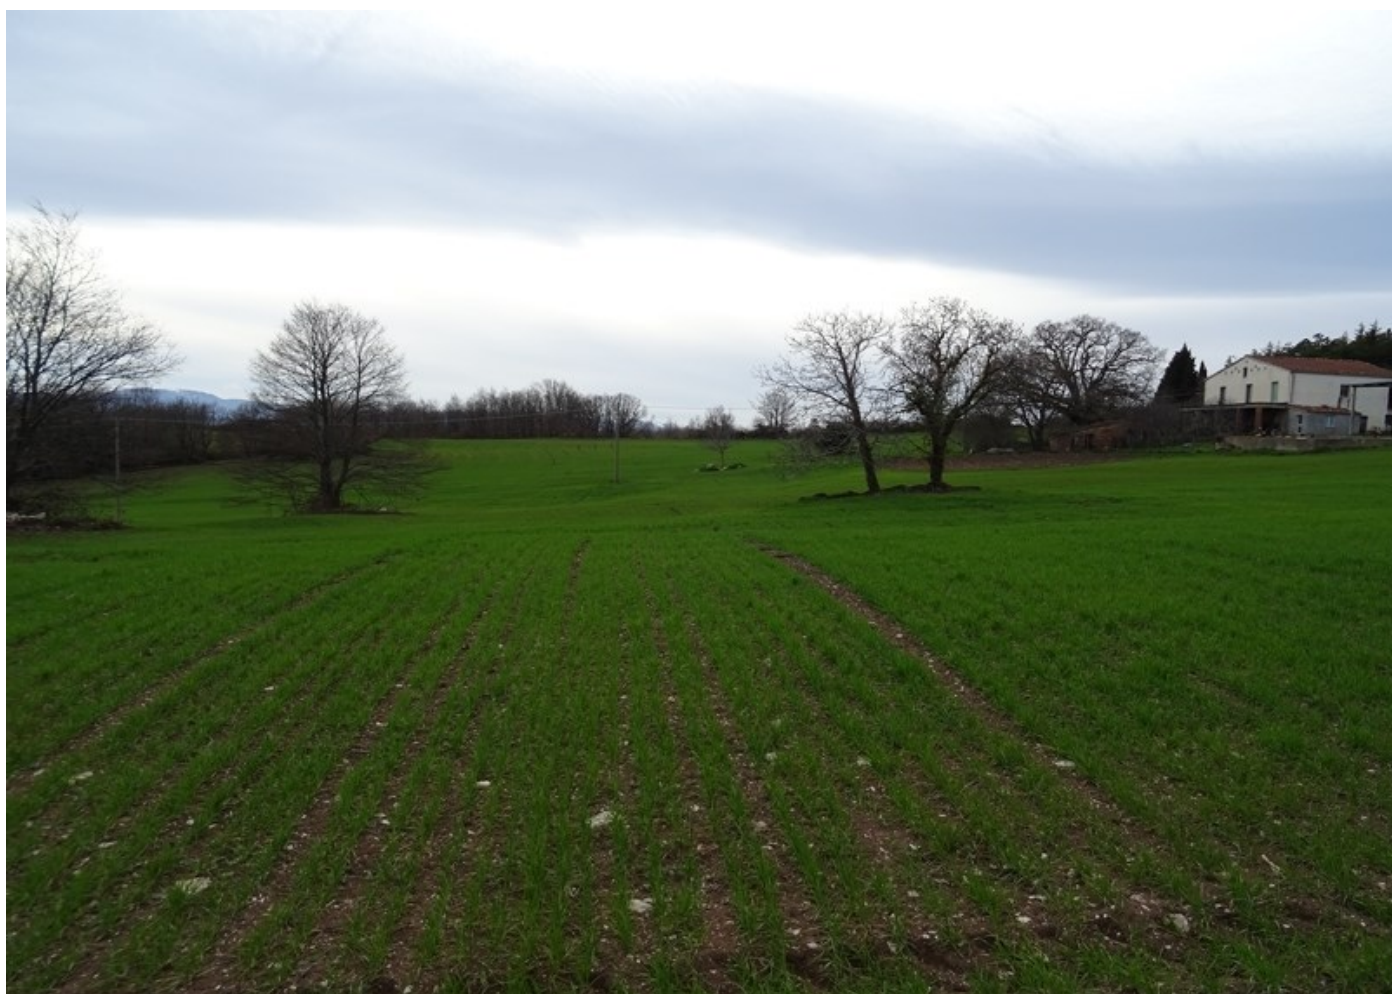
*Foto 148 – Panoramica della nicchia di frana Fr\_09, a monte della quale è previsto il tracciato in progetto della S.S. 87*
