# ADEGUAMENTO S.S. n°87 "SANNITICA" INTERVENTI LOCALIZZATI PER GARANTIRE LA PERCORRIBILITA' IMMEDIATA TRATTO "CAMPOBASSO – BIVIO S.ELIA" LOTTI A2 E A3

## PROGETTO DEFINITIVO

## GE – GEOLOGIA GEOMORFOLOGIA E IDROGEOLOGIA

### ALLEGATO FOTOGRAFICO

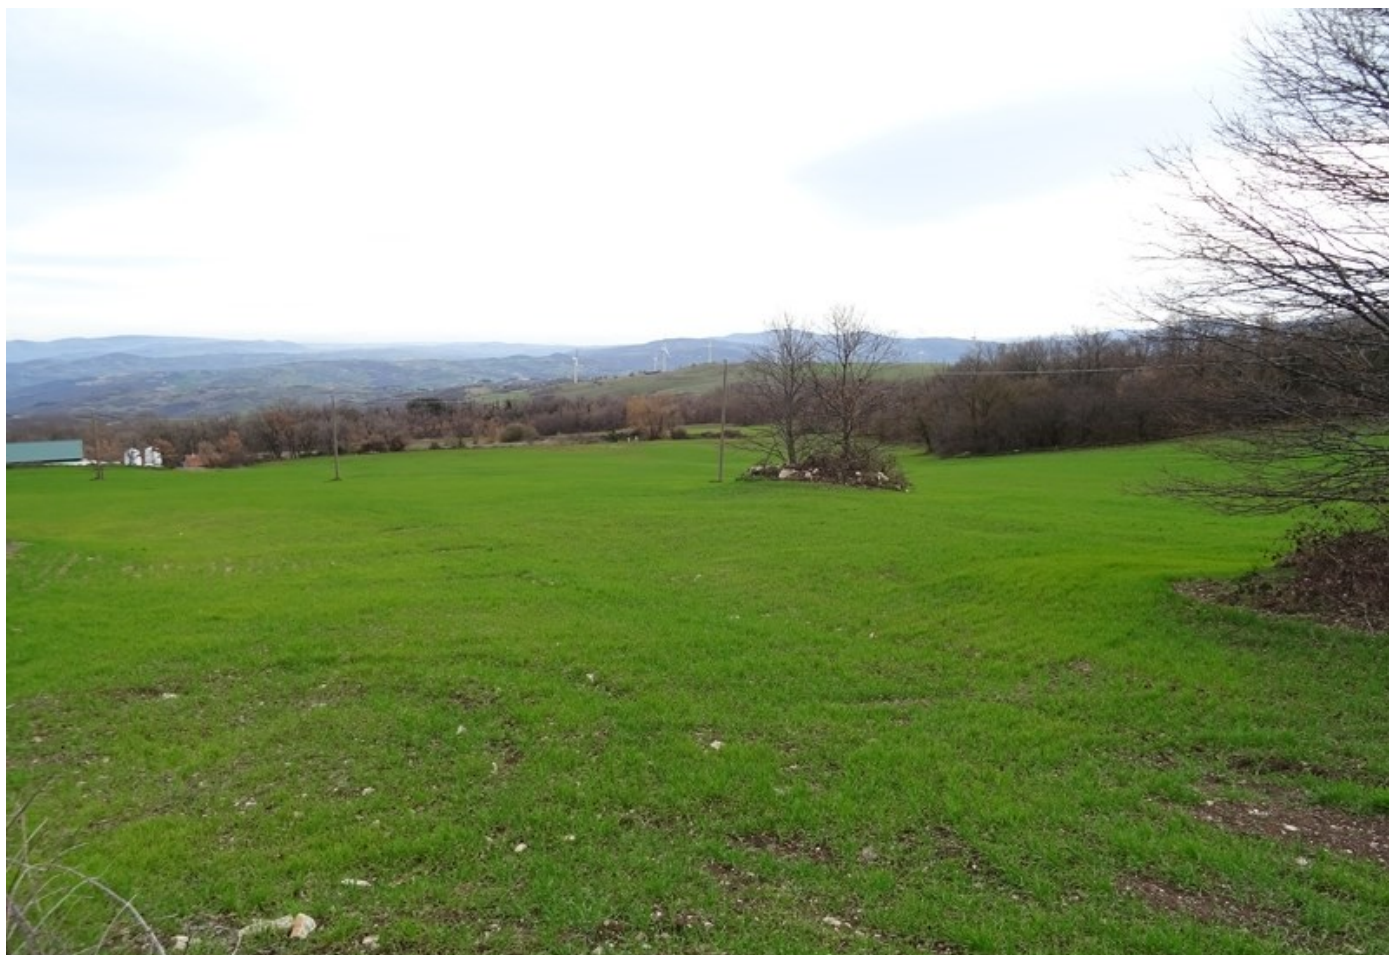
*Foto 151 – Panoramica del corpo della frana Fr\_09*

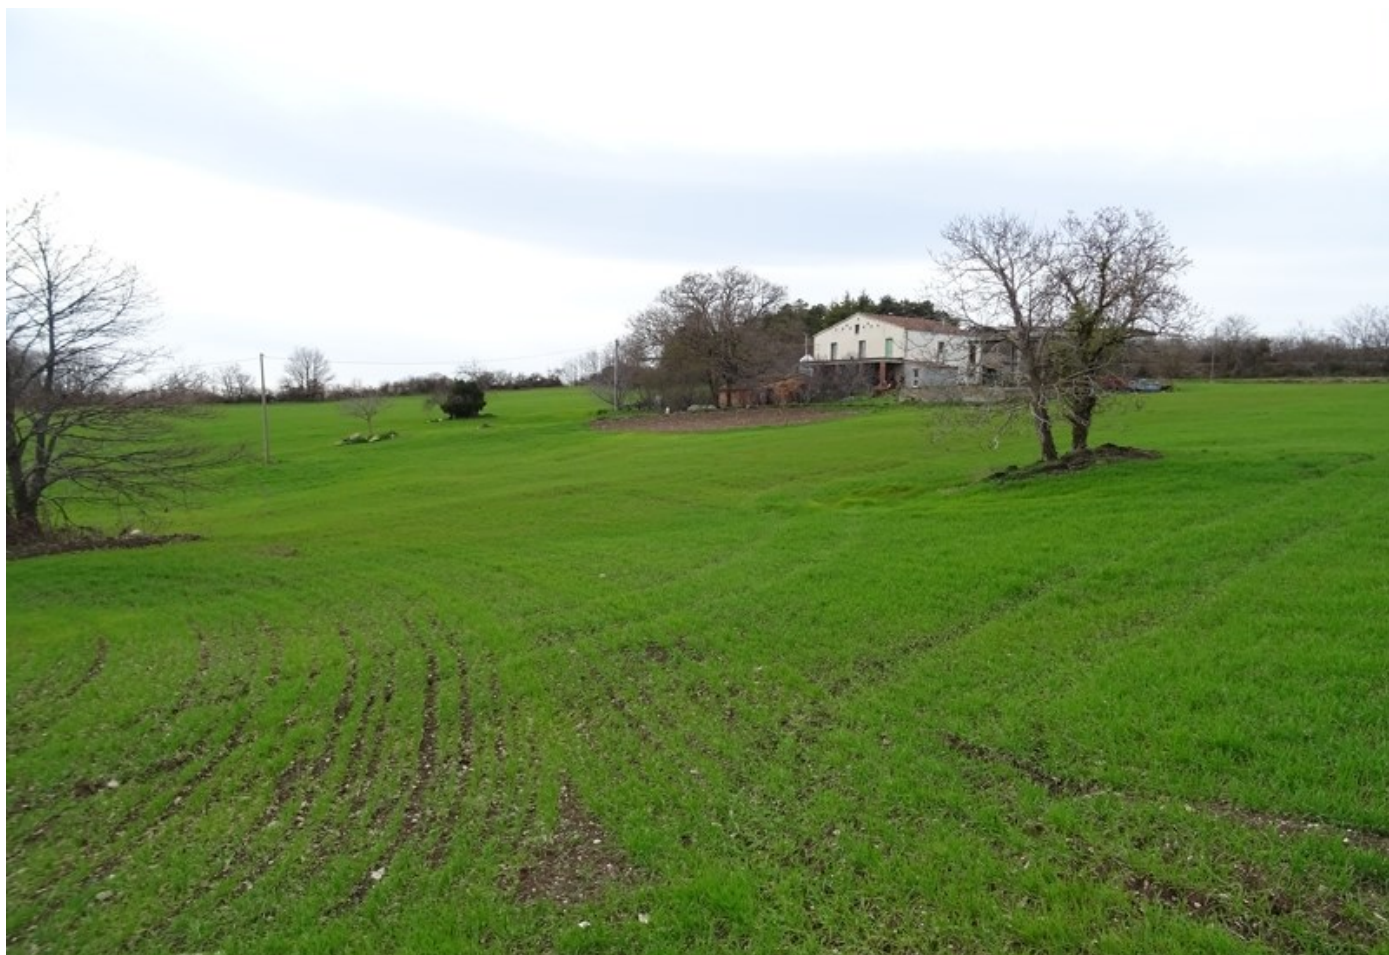
*Foto 156 – Panoramica della nicchia della frana Fr\_09*

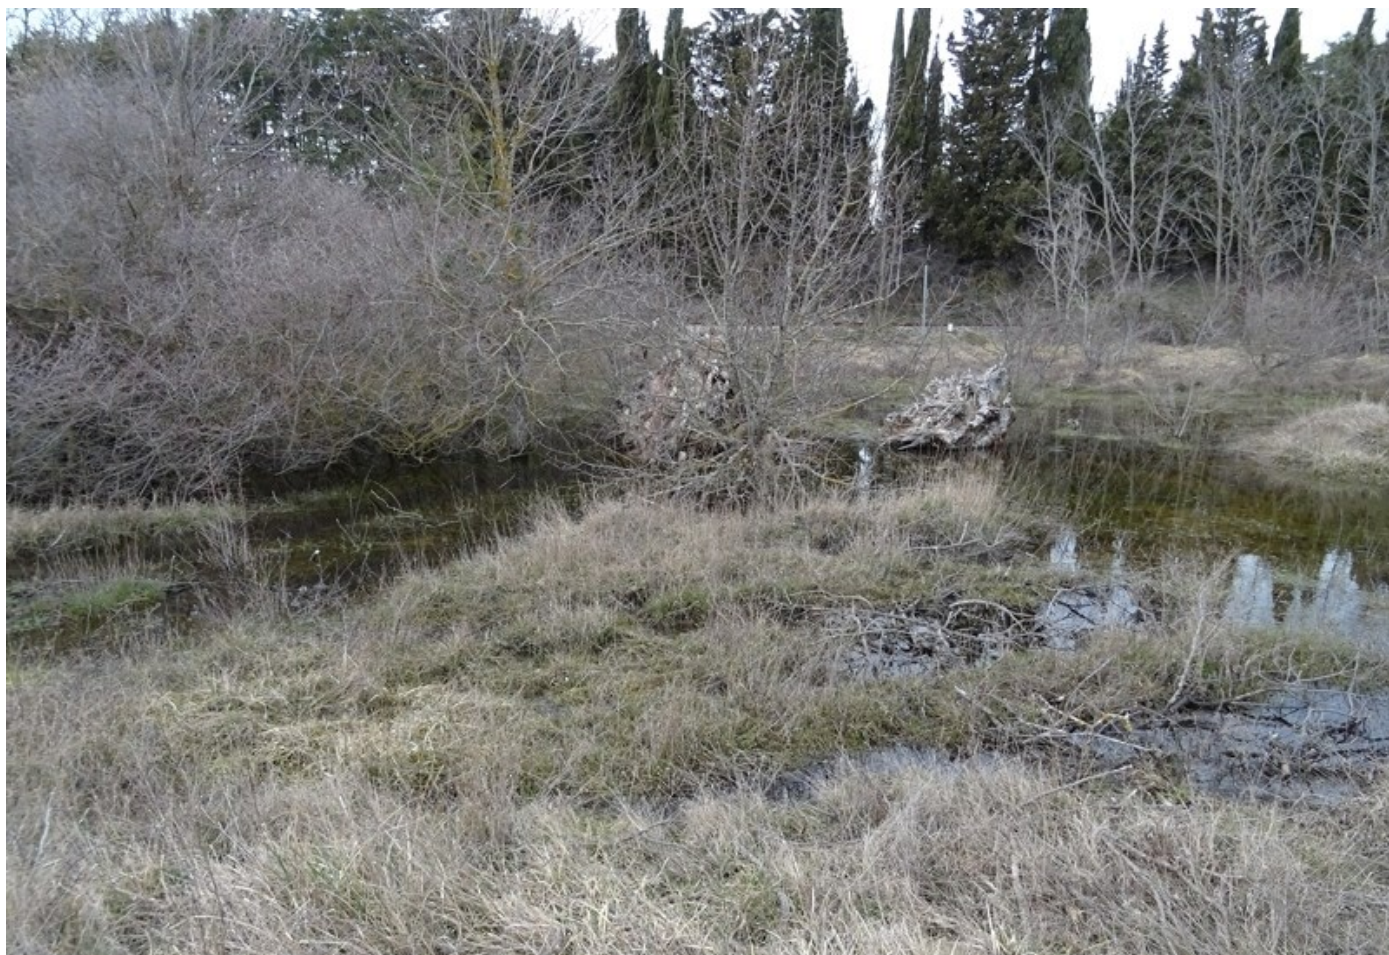
*Foto 162 – Importanti ristagni idrici in prossimità del “casello”*

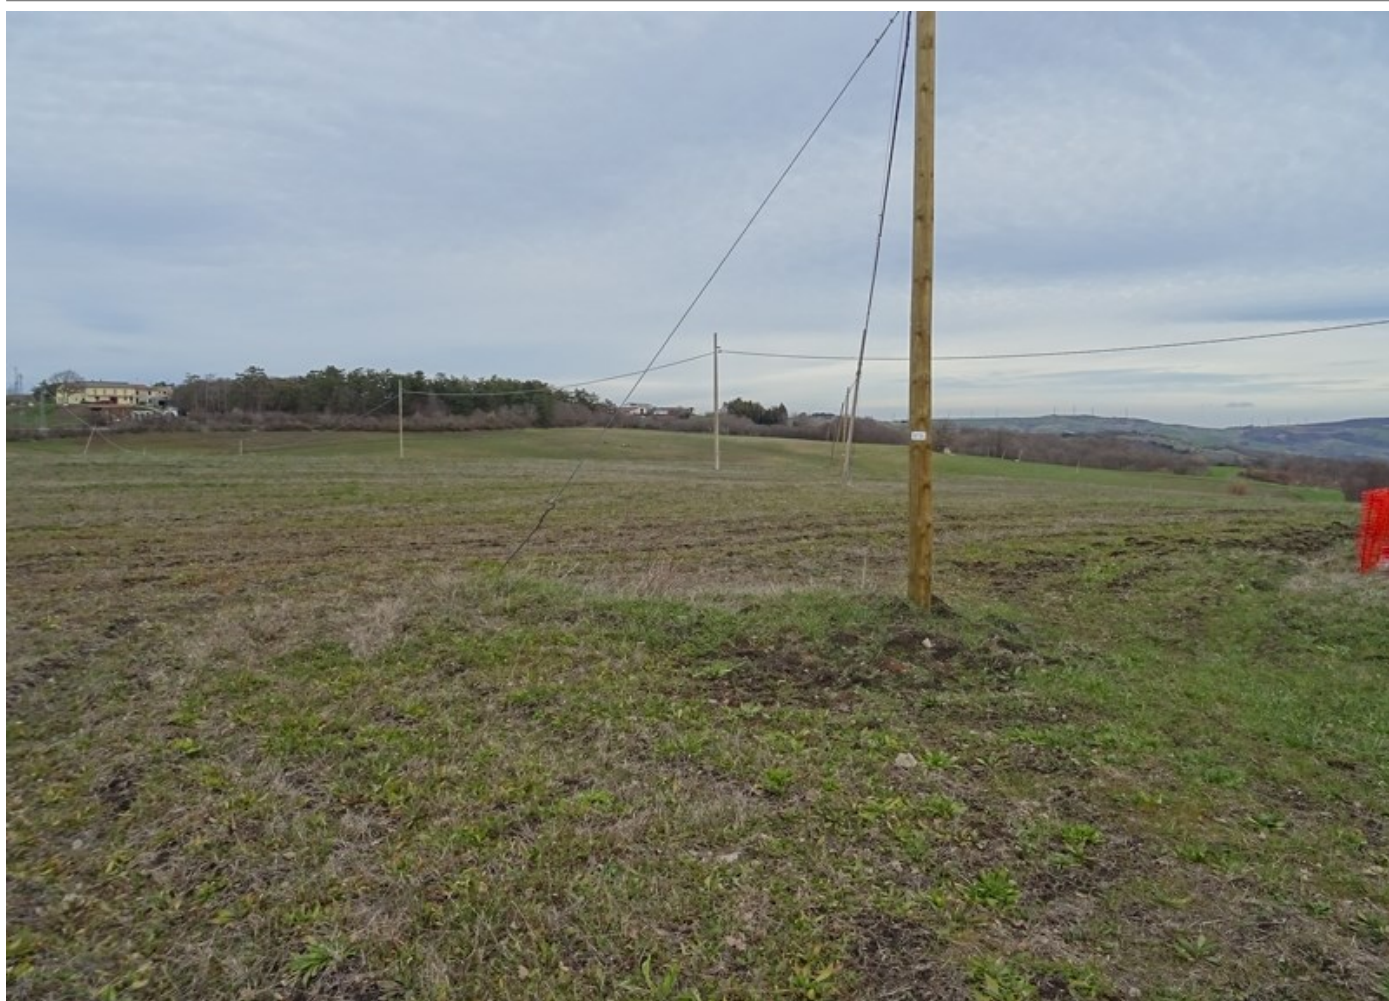
*Foto 166 – Panoramica in direzione est del versante dove è previsto il tracciato della S.S. 87 in progetto. Evidenze di creep*

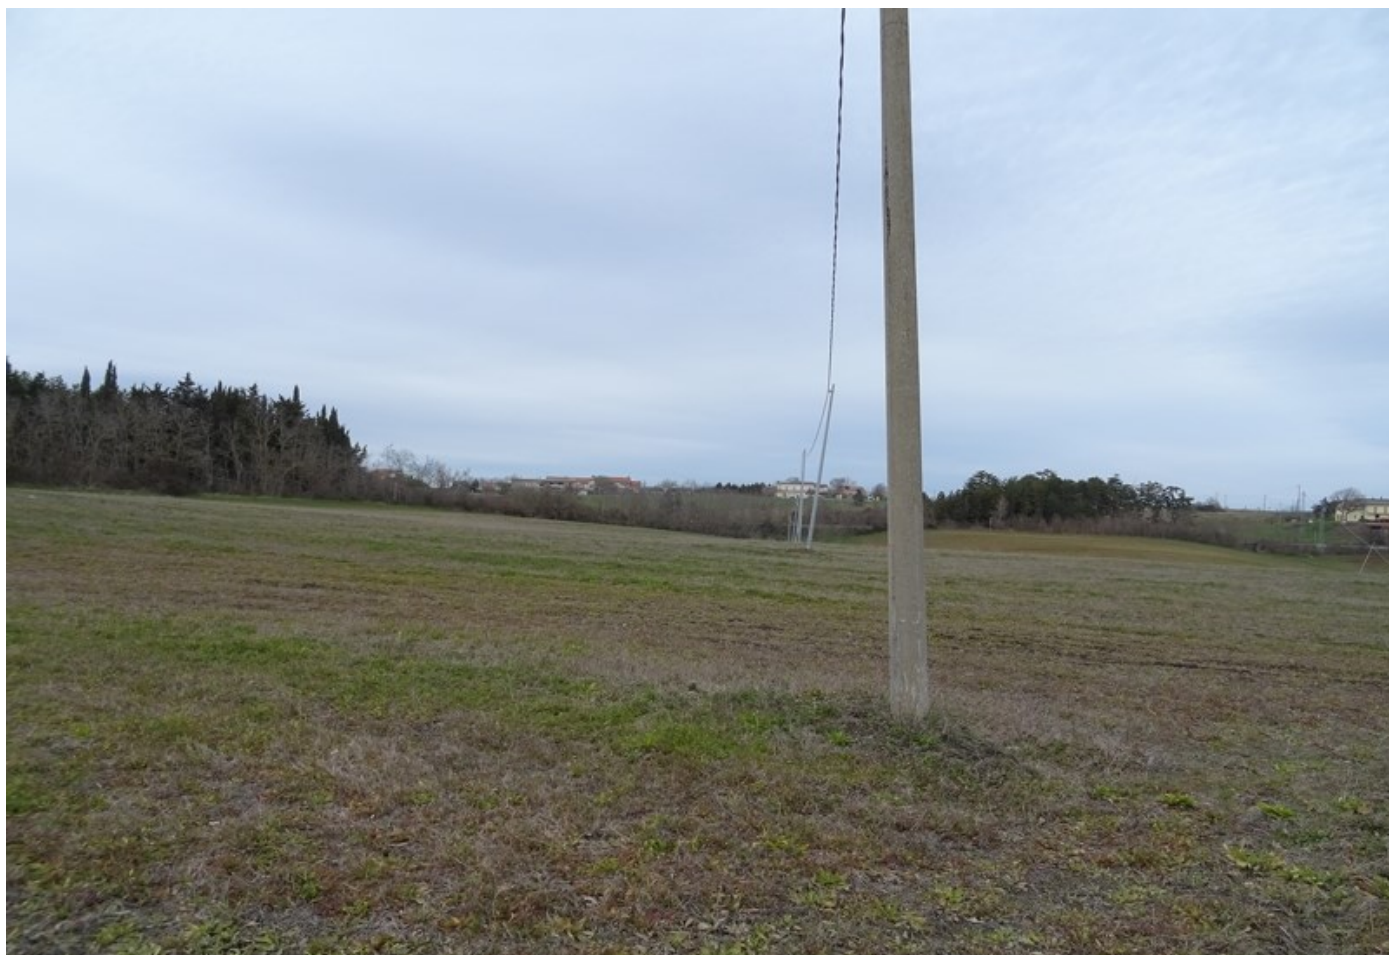
*Foto 167 – Panoramica del versante a monte del tracciato. Evidenze di creep*

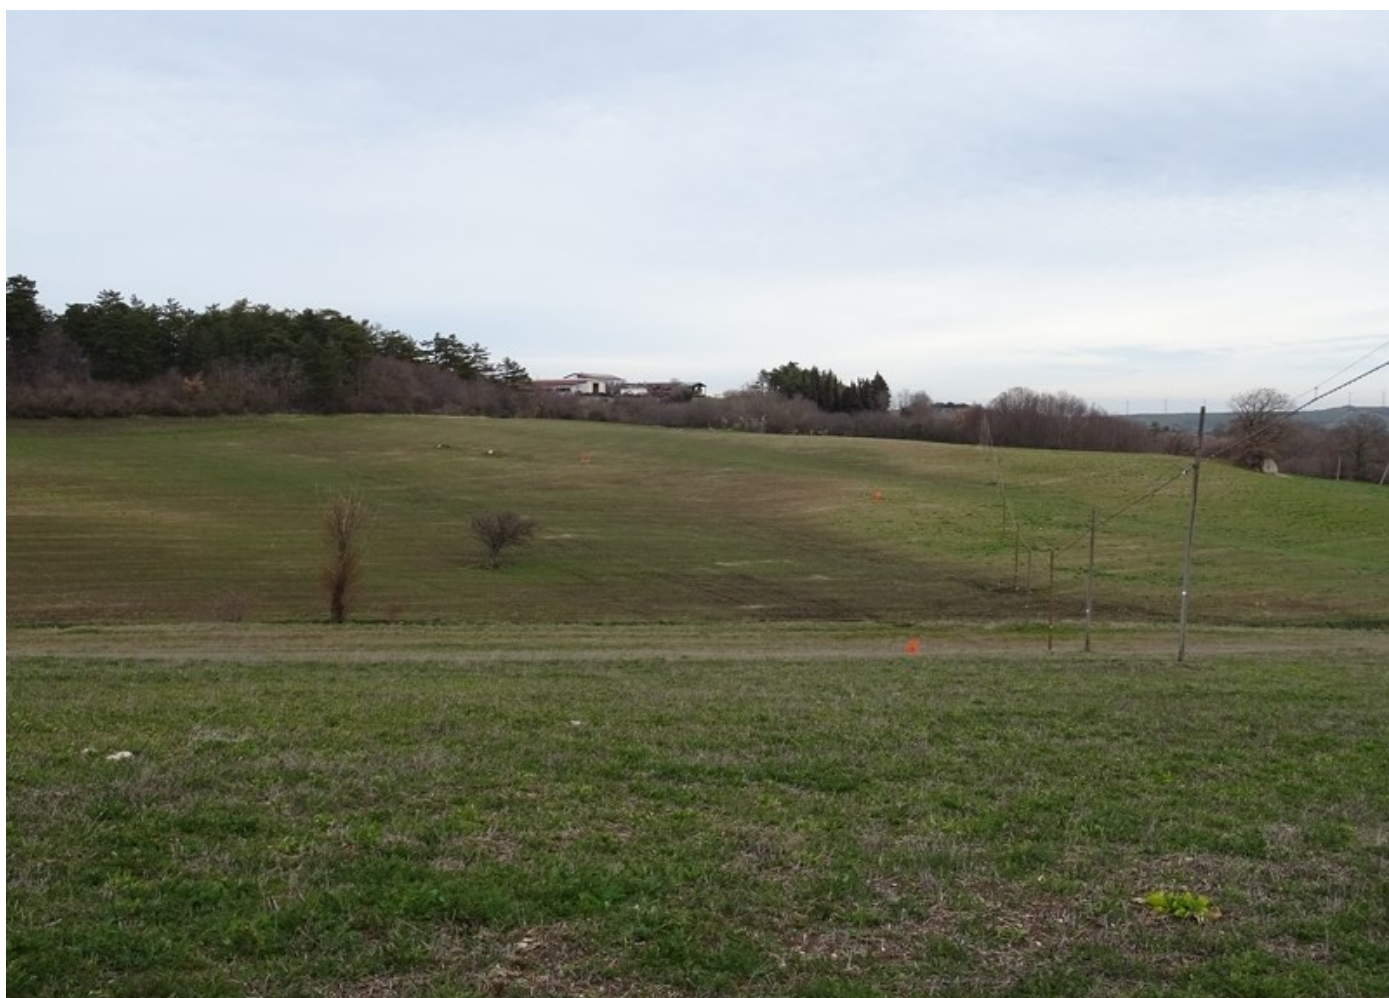
*Foto 171 – Panoramica della frana Fr\_11 dalla spalla ovest del viadotto in progetto per l'attraversamento dell'impiuvio a valle della località "Case d'Aversa"*

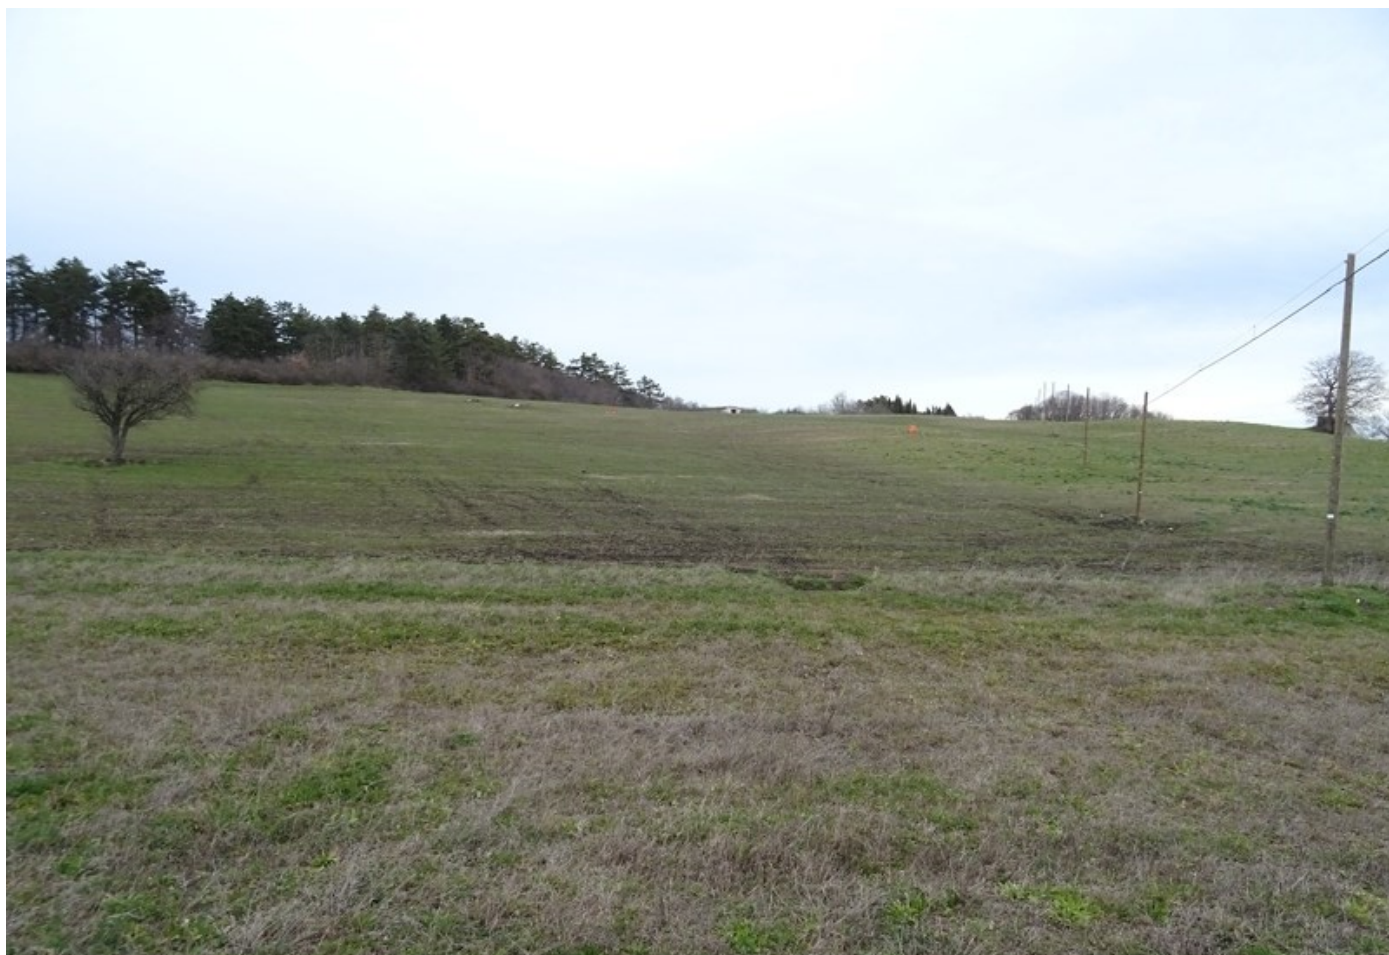
*Foto 179 – Panoramica della frana Fr\_11*

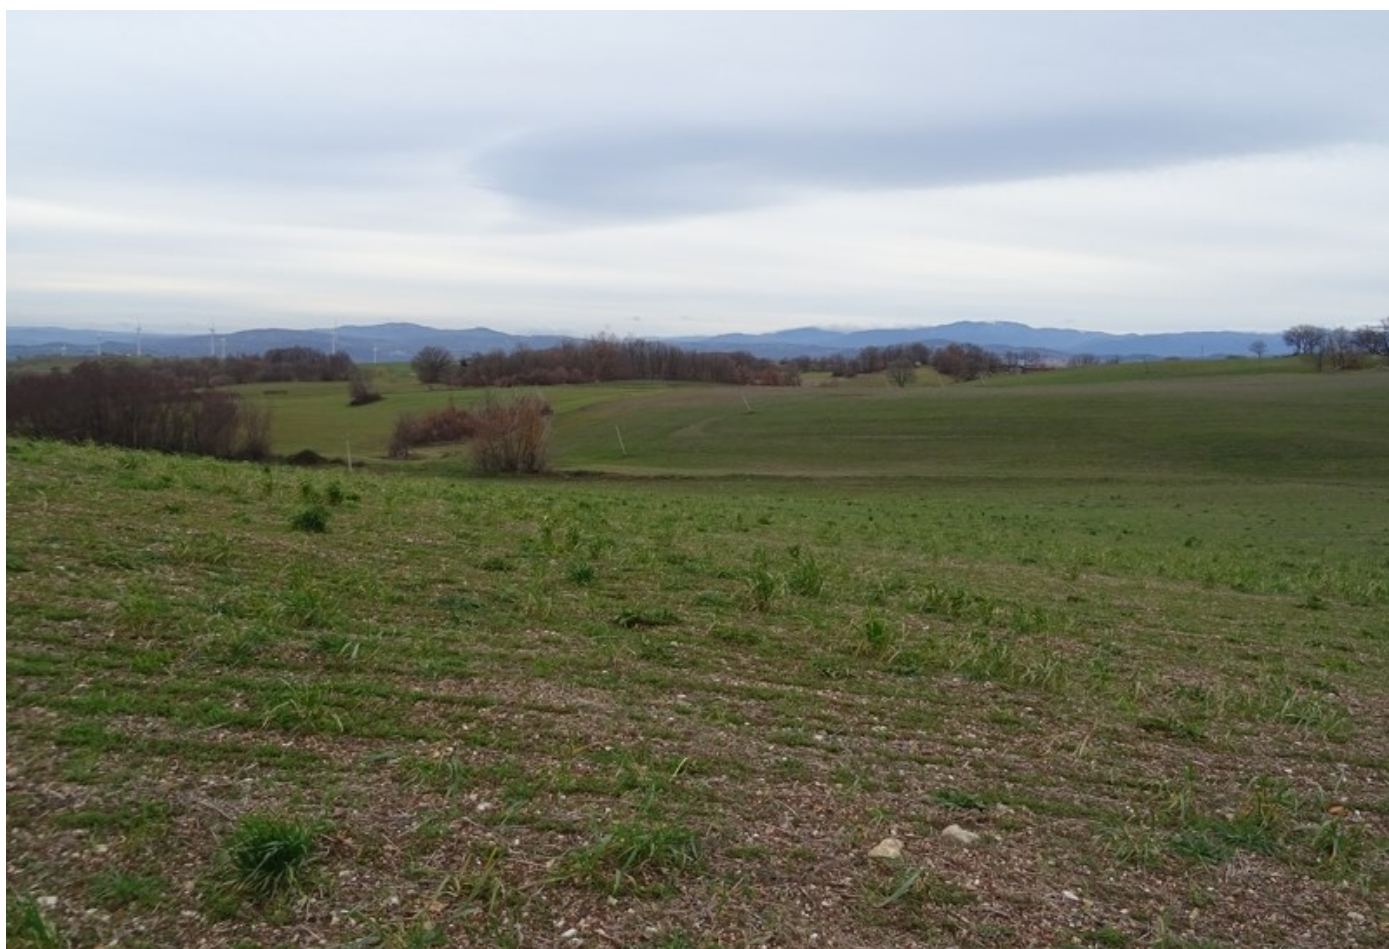
*Foto 187 – Panoramica del versante a valle del tracciato, dove sono presenti diffuse tracce di creep*

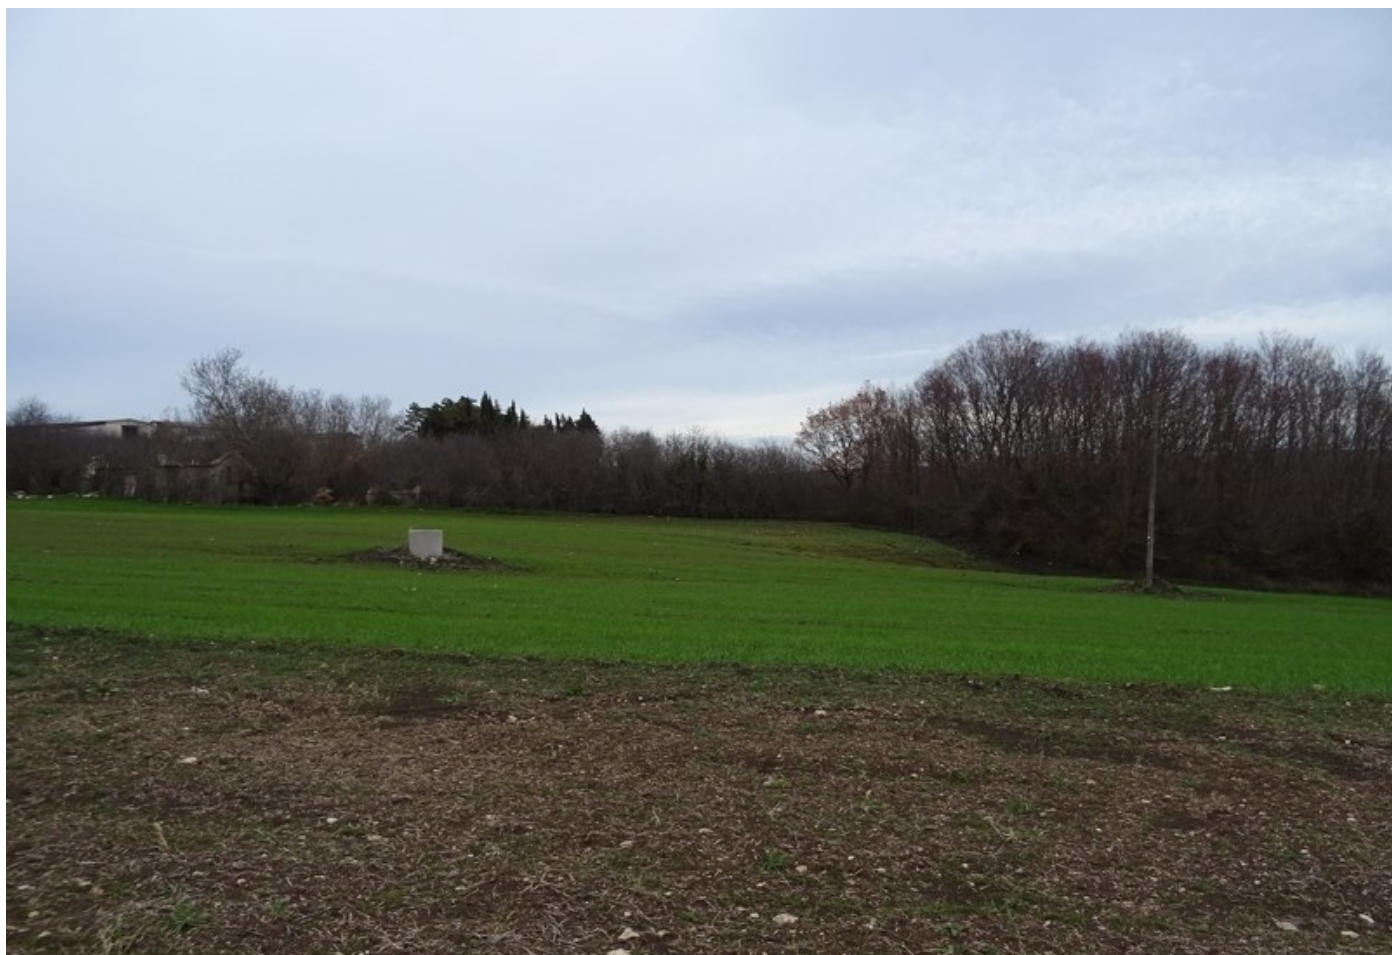
*Foto 190 – Panoramica in direzione est del versante dove è previsto il tracciato della S.S. 87 in progetto. Evidenze di creep*

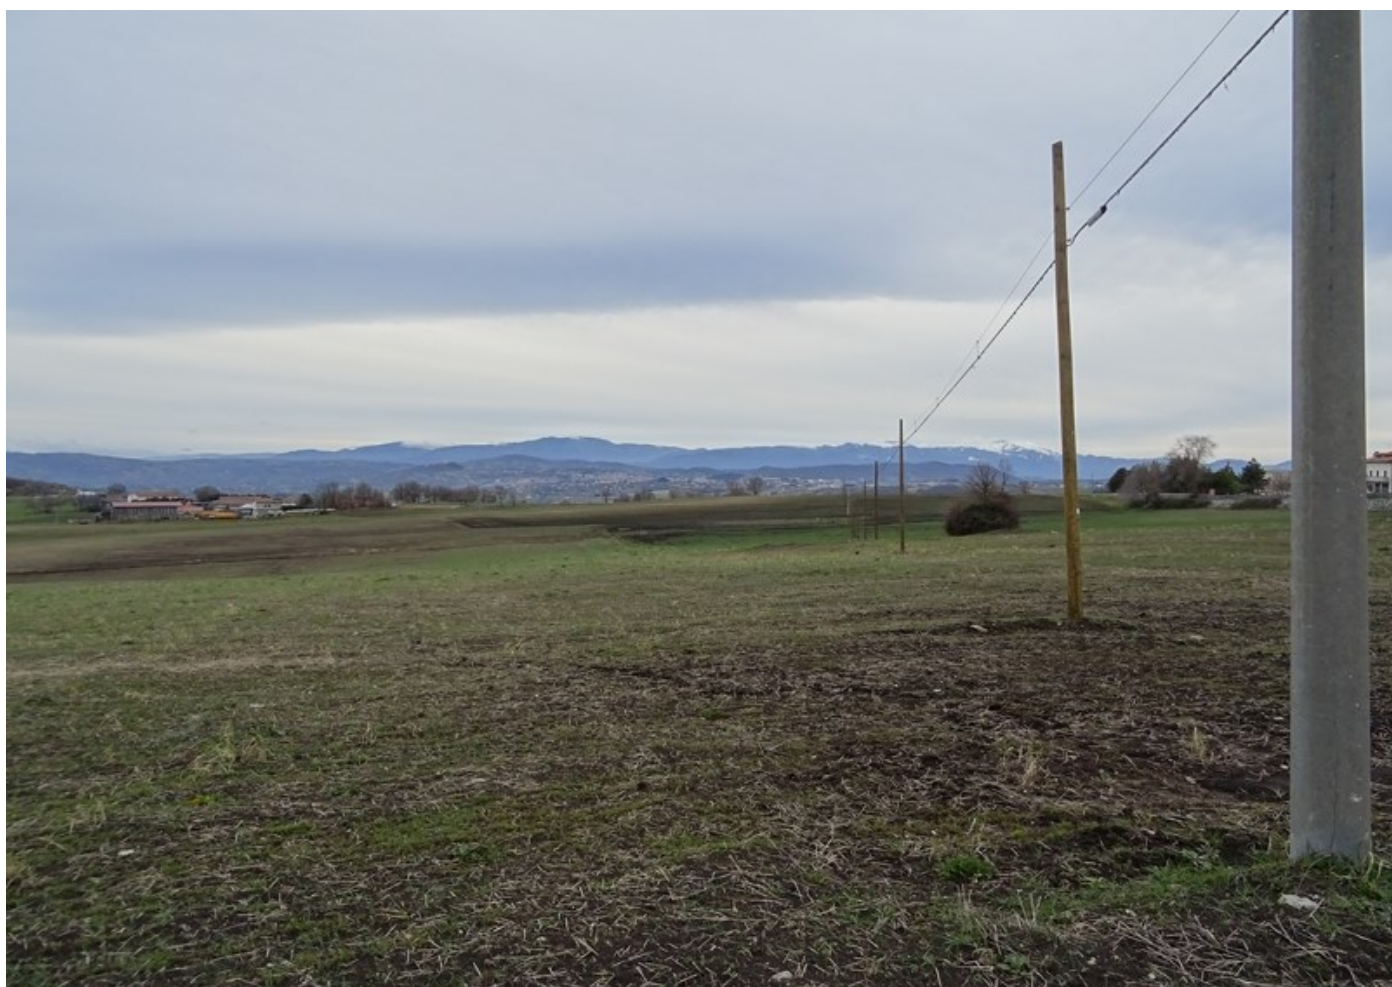
*Foto 194 – Panoramica del versante in corrispondenza dell'estremità occidentale del tracciato in progetto. Anche in questo tratto, sono presenti diffuse tracce di creep*

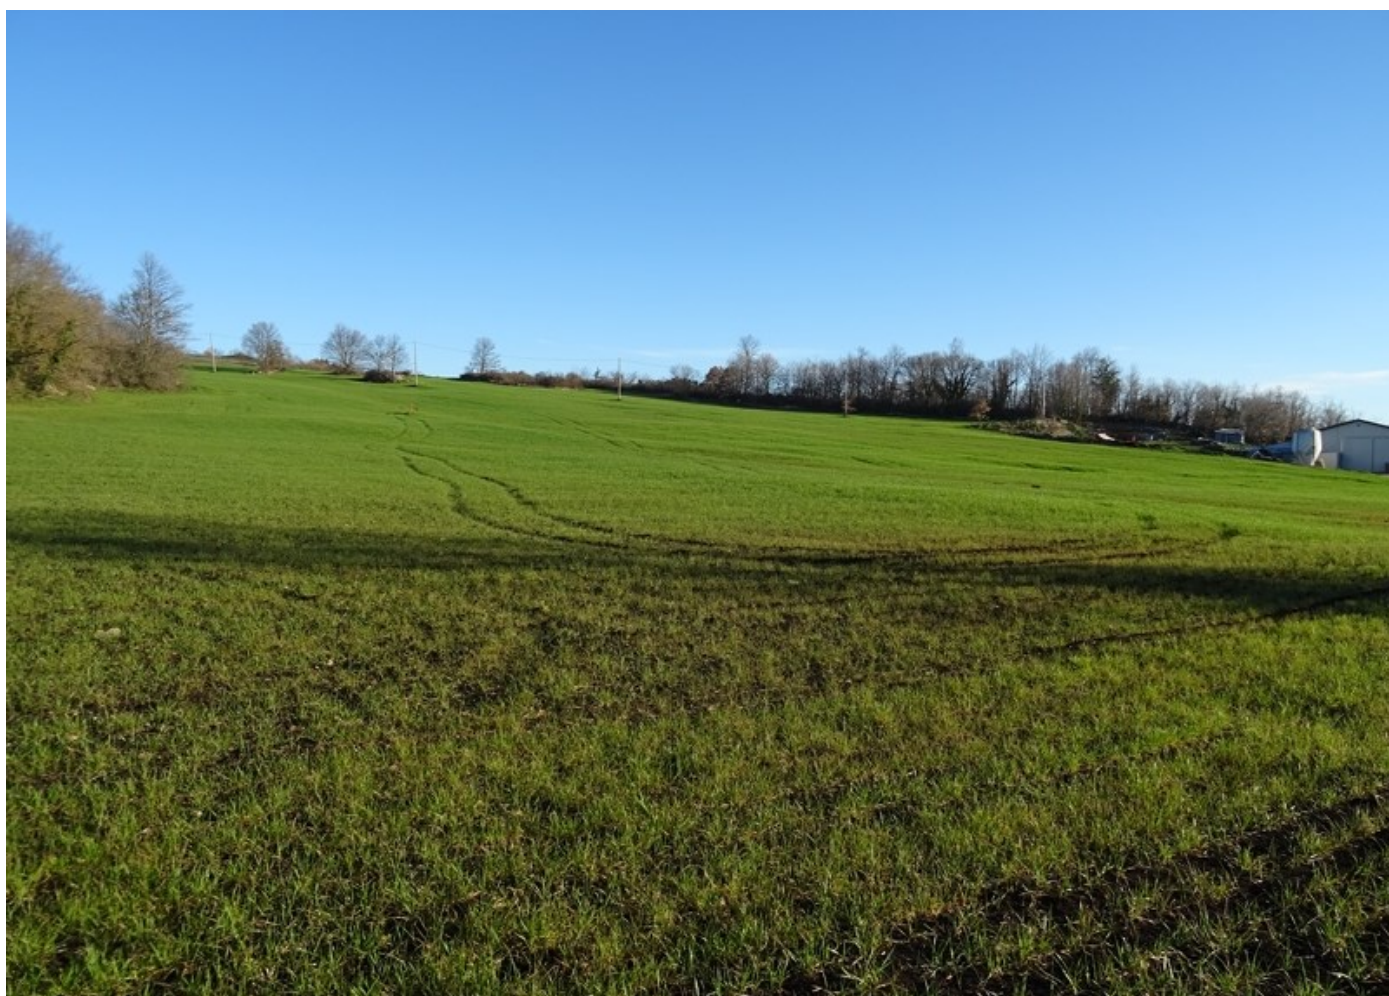
*Foto 207 – Panoramica da valle verso monte del corpo di frana della Fr\_09*

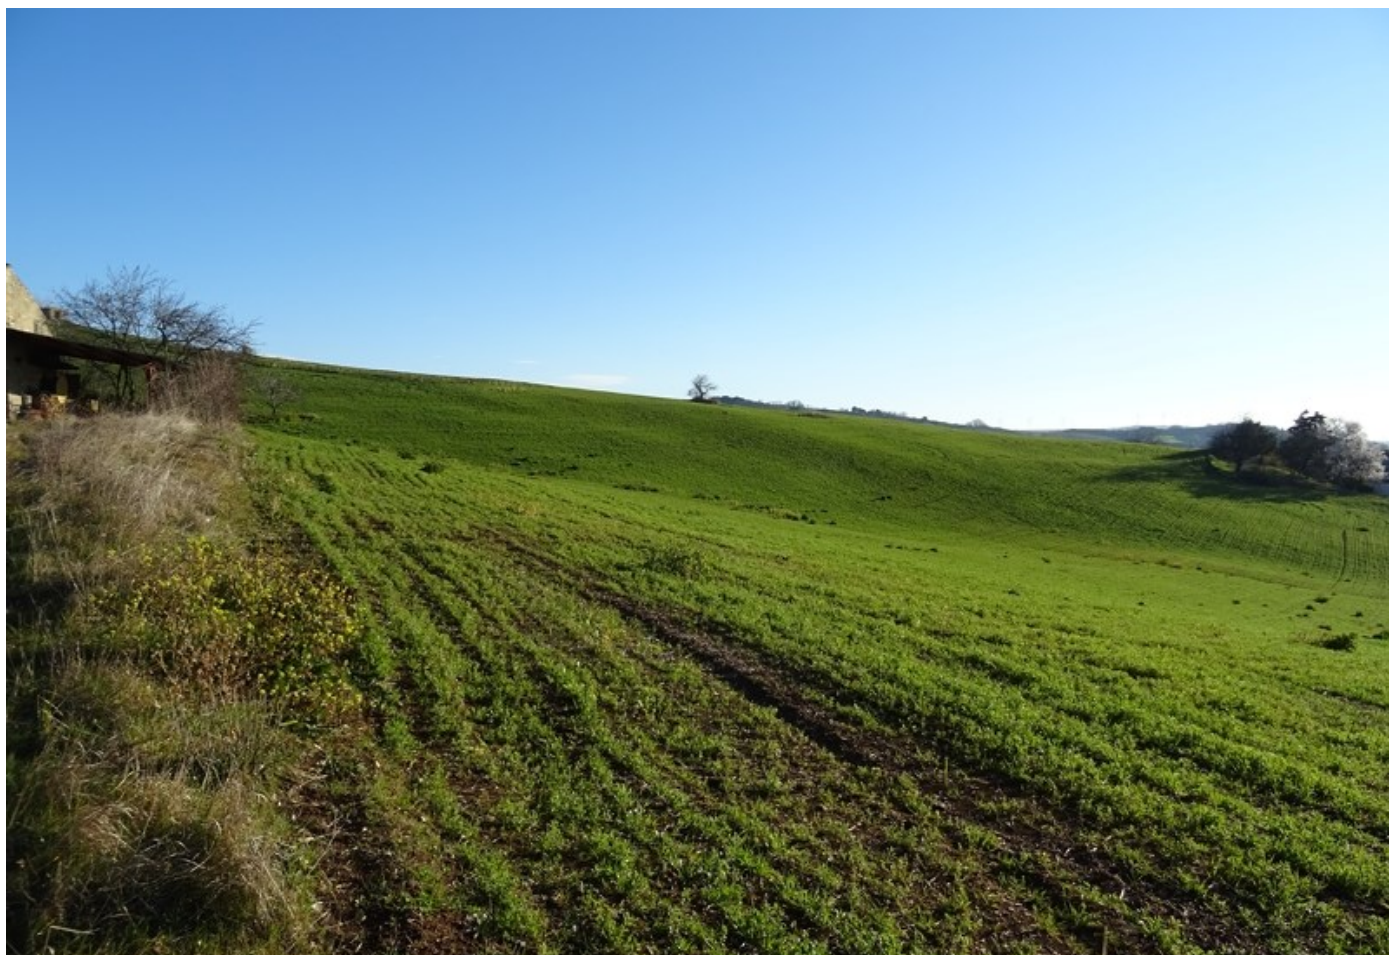
*Foto 211 – Panoramica della frana posta a est del fabbricato “Casa de Marco”*

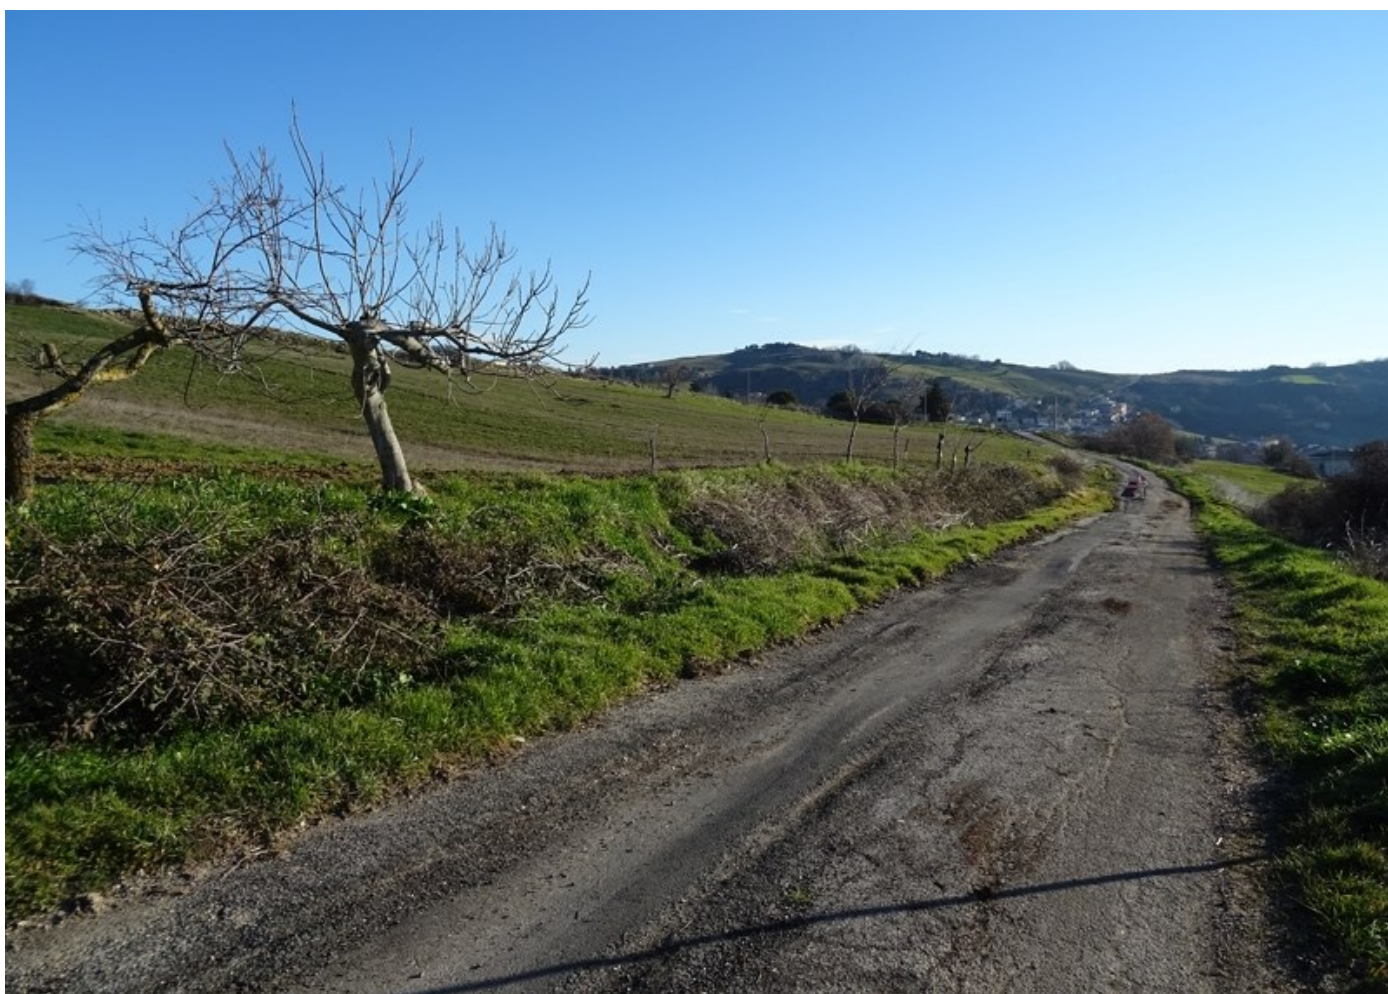
*Foto 216 – Vista del dissesto stradale causato dalla frana posta a est del fabbricato “Casa de Luca”*

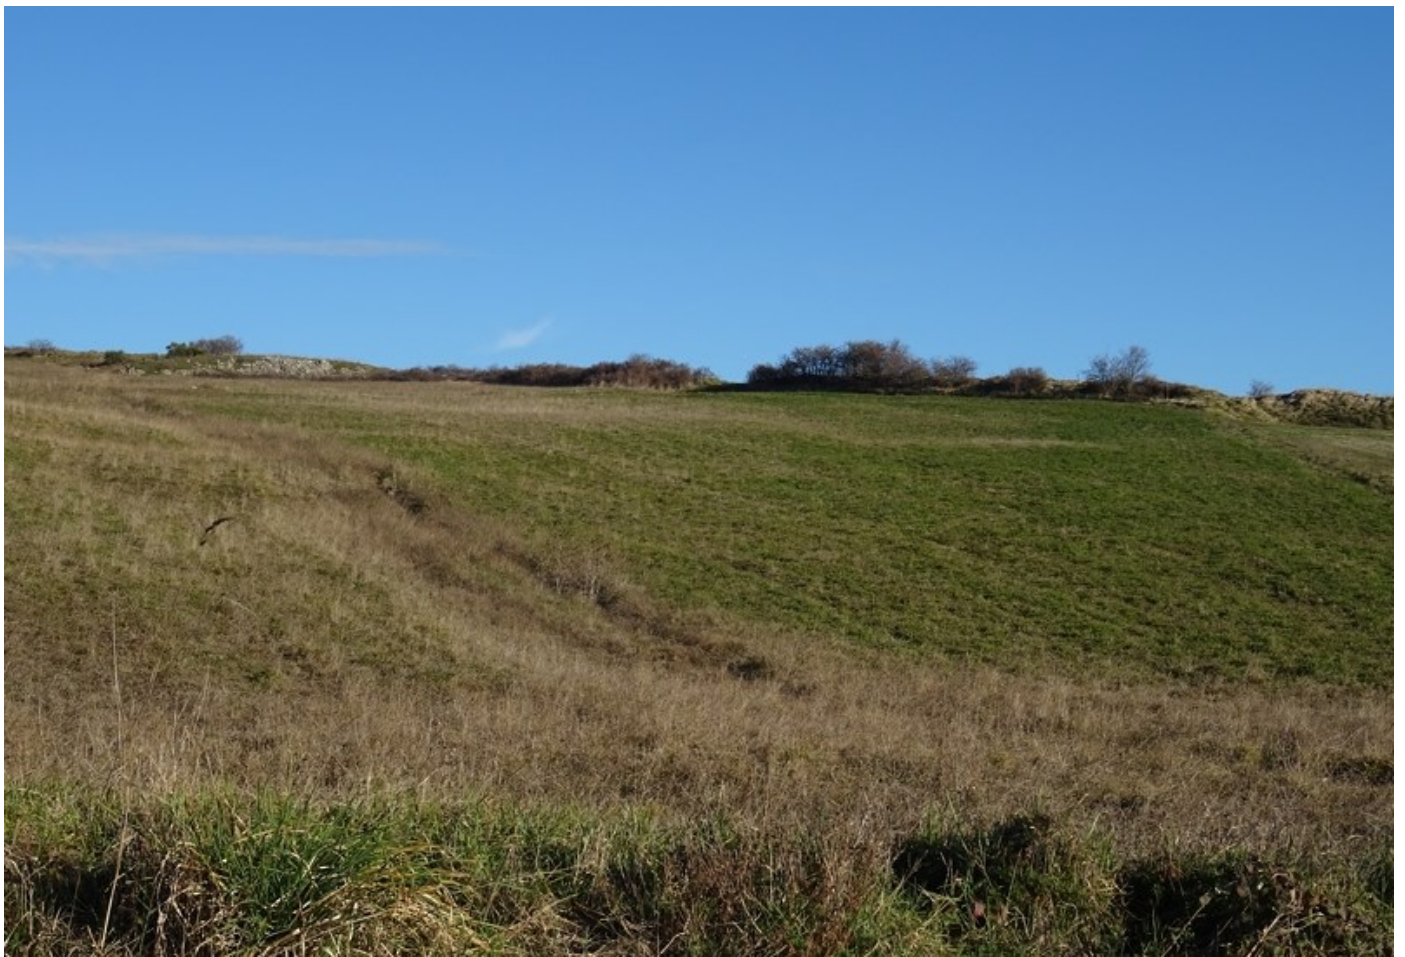
*Foto 224 – Panoramica della frana posta est della “Casa de Luca”*

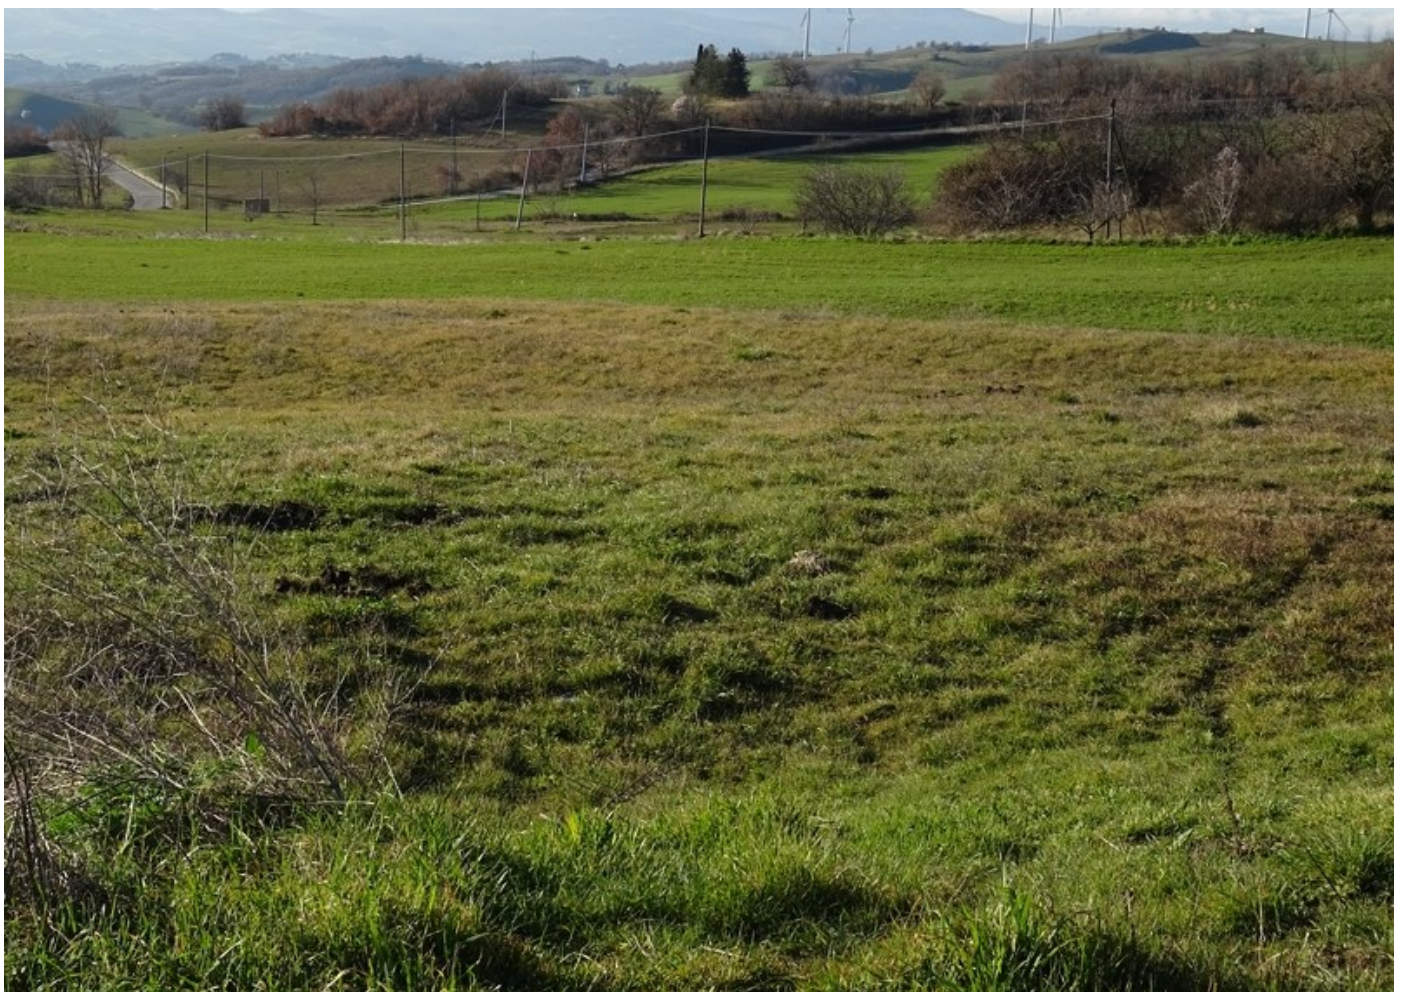
*Foto 228 – Particolare di rigonfiamenti e contropendenze lungo il tratto medio superiore della frana a est di “Casa de Luca”*

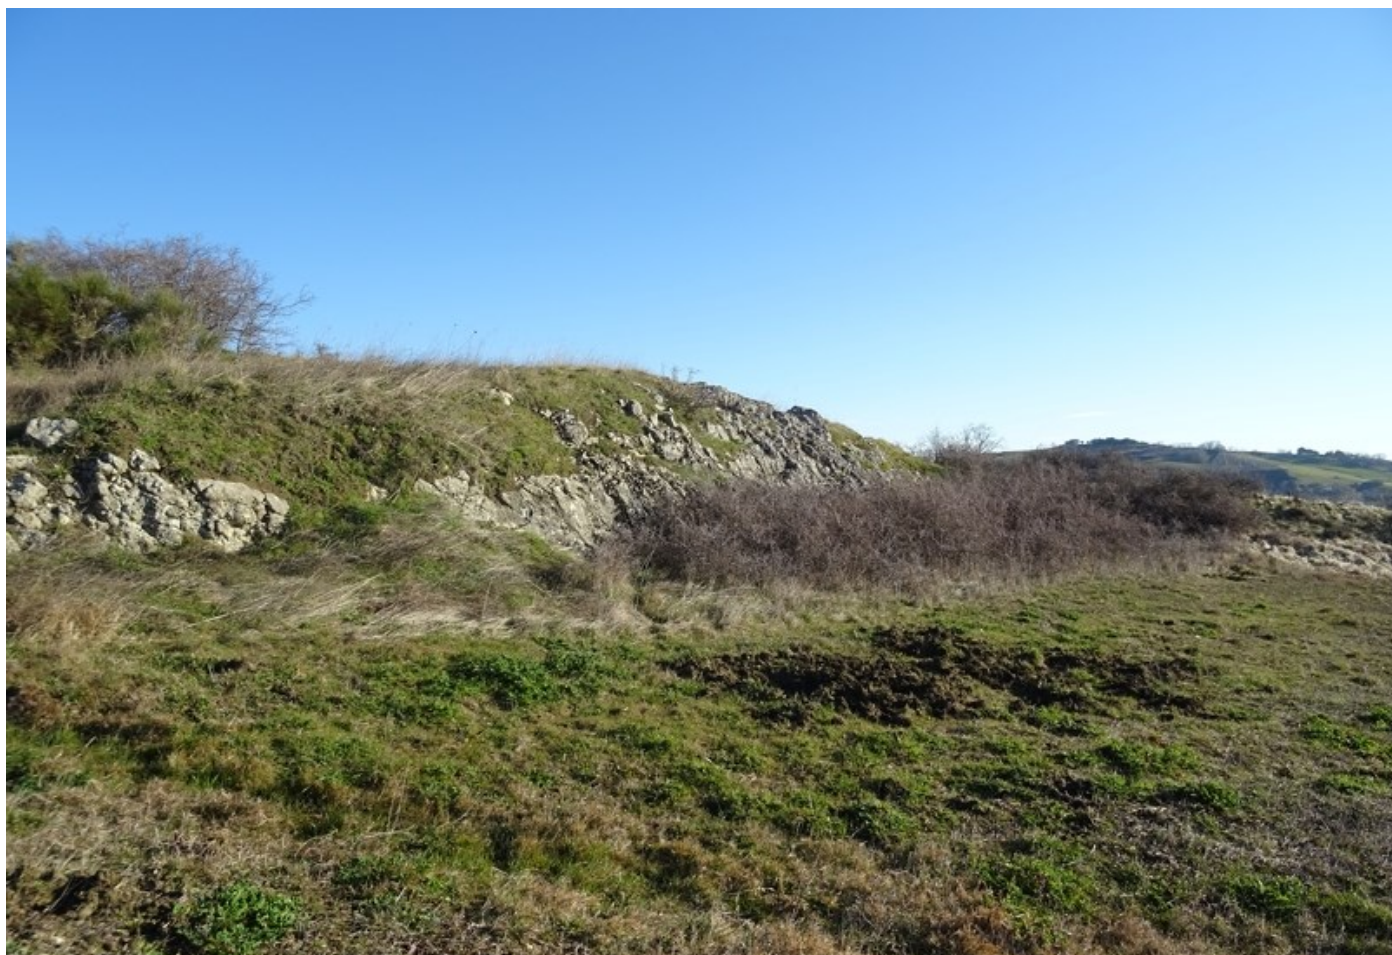
*Foto 235 – Panoramica dell'affioramento di calcari del membro lapideo delle Argille Varicolori in corrispondenza della nicchia di scivolamento della frana posta a est della località "Casa de Luca"*
