# ADEGUAMENTO S.S. n°87 "SANNITICA" INTERVENTI LOCALIZZATI PER GARANTIRE LA PERCORRIBILITA' IMMEDIATA TRATTO "CAMPOBASSO – BIVIO S.ELIA" LOTTI A2 E A3

## PROGETTO DEFINITIVO

## GE – GEOLOGIA GEOMORFOLOGIA E IDROGEOLOGIA

### ALLEGATO FOTOGRAFICO

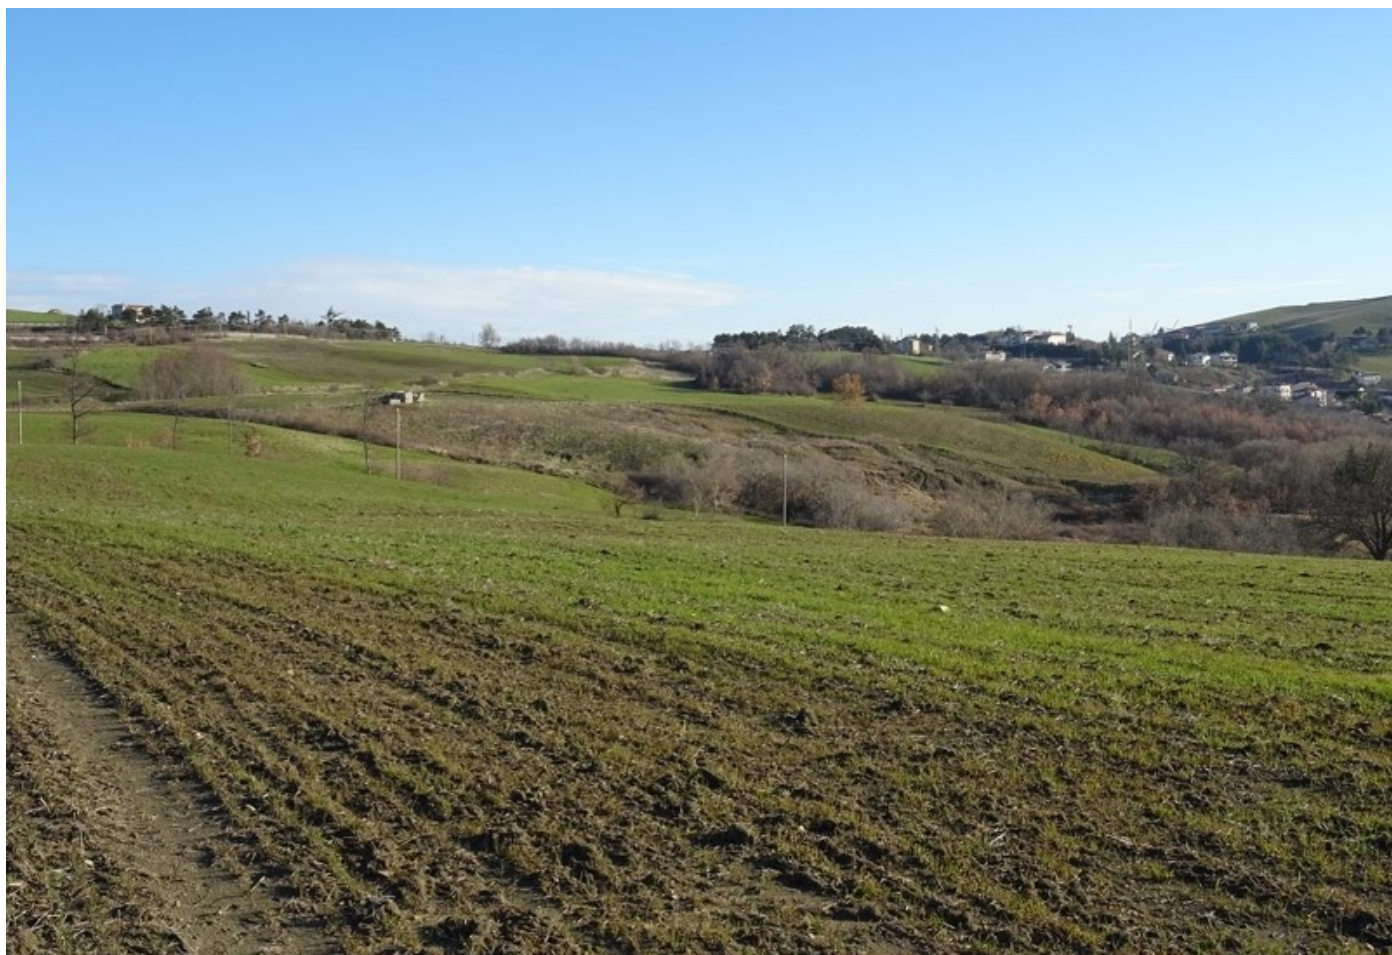
*Foto 252 – Panoramica di un settore particolarmente evoluto della frana Fr\_08, in corrispondenza della porzione medio-inferiore del corpo di frana*

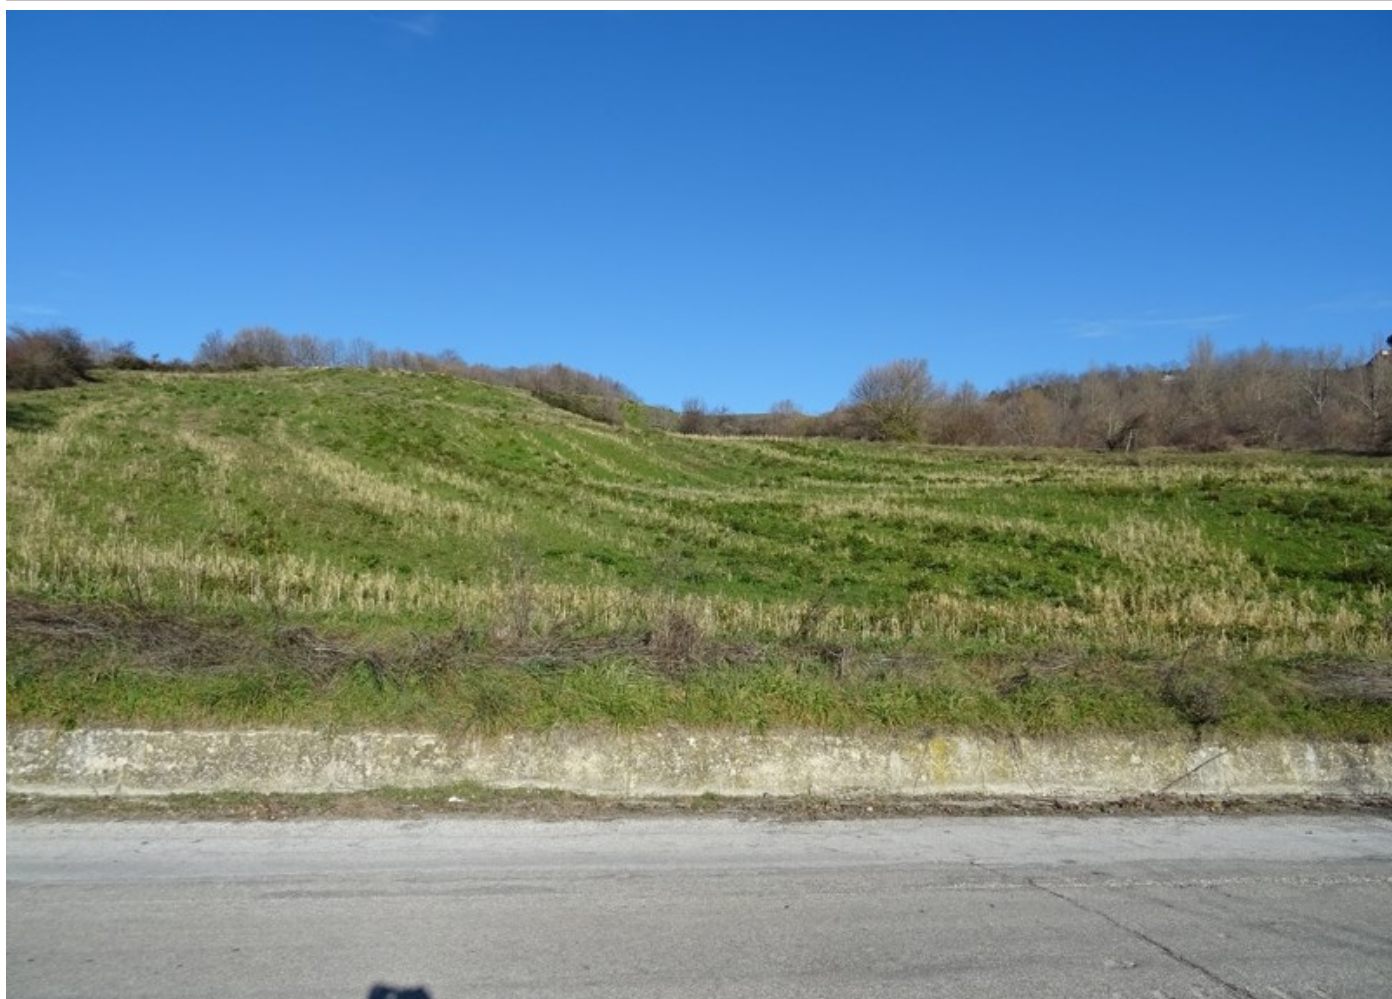
*Foto 274 – Estremità meridionale dell'accumulo delle frane Fr\_2a-2b-c-d-3a-b*
