Rapporto Evento
Portovesme s.r.l.
sito di Portovesme (SU)
Reparto “KSS”
in data 04 08 2022

Reparto: KSS

Impianto: Forno Kivcet

Area: Canala scorifica (Lato sud)

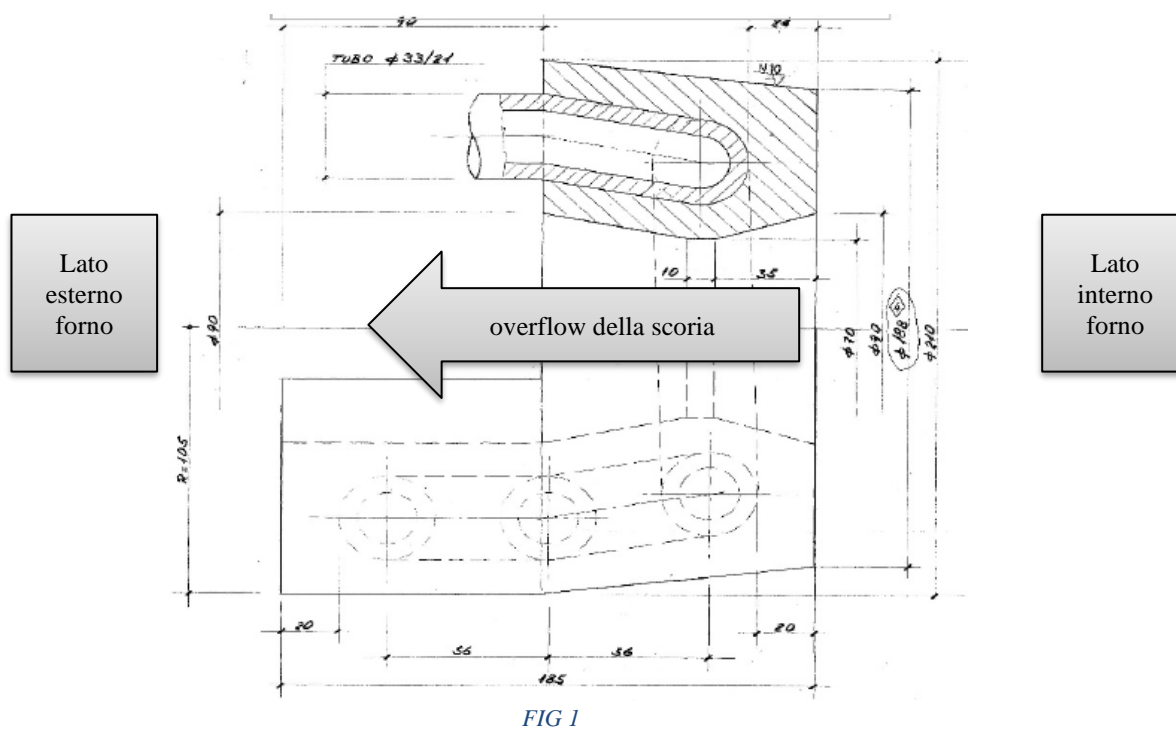
La copper block di scorifica è interamente costruita in rame, ed è inserita a contatto, lungo le generatrici, con le giacche di raffreddamento del forno. La copper block di scorifica è poi tenuta in posizione mediante una piastra di fissaggio avvitata alla giacca di raffreddamento.

La copper block di scorifica, integra un circuito costituito da un tubo di rame, in cui circola l'acqua di raffreddamento.

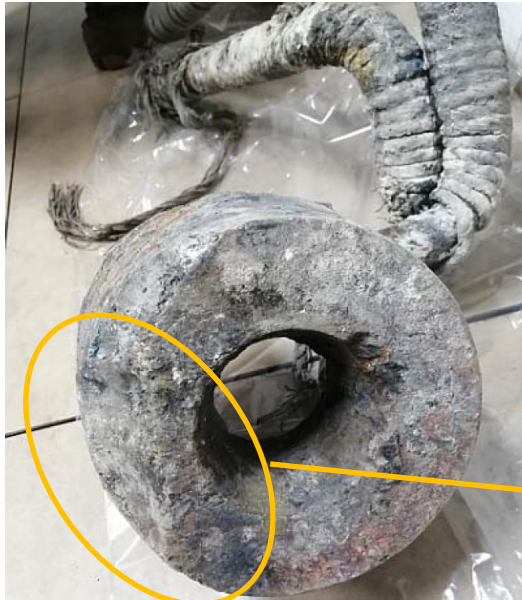
Foto 1

Dopo lo smontaggio della copper block di scorifica dal forno è subito risultato un danneggiamento evidente come mostrato nella foto seguente:

Dalla zona danneggiata è avvenuta una trafilatura inattesa di scoria che si è successivamente riversata nella fossa fusi.

La causa di un tale danneggiamento è riconducibile a un problema di raffreddamento della copper block di scorifica.

La sostituzione della copper block di scorifica avverrà in via preventiva dopo un periodo massimo di sei mesi di esercizio in luogo degli attuali dodici mesi.

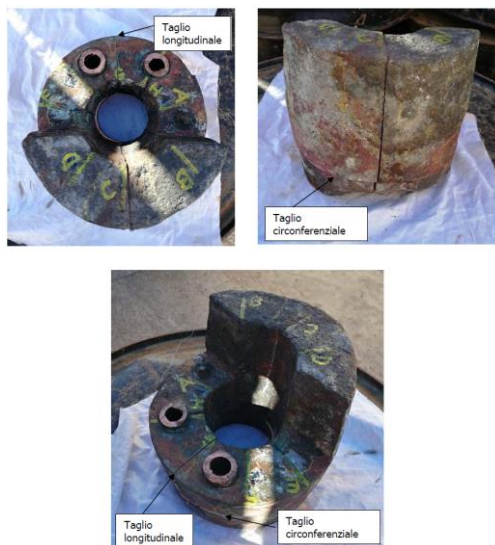
Foto 2

Da un successivo esame radiografico e da un successivo controllo distruttivo, per mezzo del sezionamento della copper block di scorifica, con un taglio longitudinale e uno circonferenziale (Foto 2) è risultato evidente che la zona danneggiata durante l'esercizio, non presenta passaggio d'acqua di raffreddamento (FIG 3) a differenza del disegno costruttivo (FIG 4).

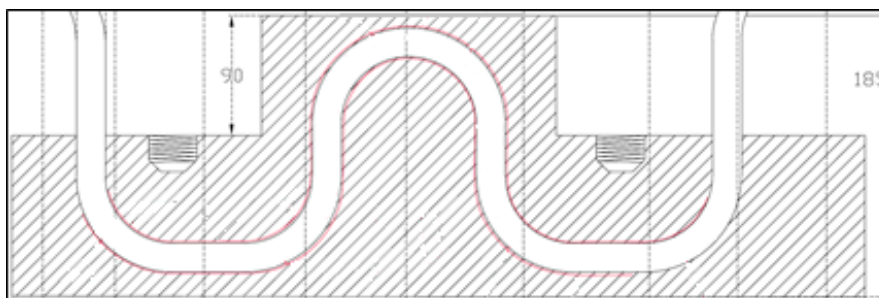
FIG 3

Un nuovo fornitore, ha consegnato nel giugno 2021 la copper block di scorifica coinvolta nell'evento in oggetto, non si è attenuto al disegno costruttivo e ha realizzato il manufatto secondo le proprie capacità costruttive.

La nuova realizzazione non consente un appropriato raffreddamento in corrispondenza della zona che è risultata danneggiata.
