Autostrada Asti-Cuneo

TRONCO II A21 (ASTI EST) - A6 (MARENE)
LOTTO 6 RODDI-DIGA ENEL

PROGETTO DEFINITIVO

09.03 - Opere a verde complementari e di inserimento
Relazioni compensazioni paesaggistiche

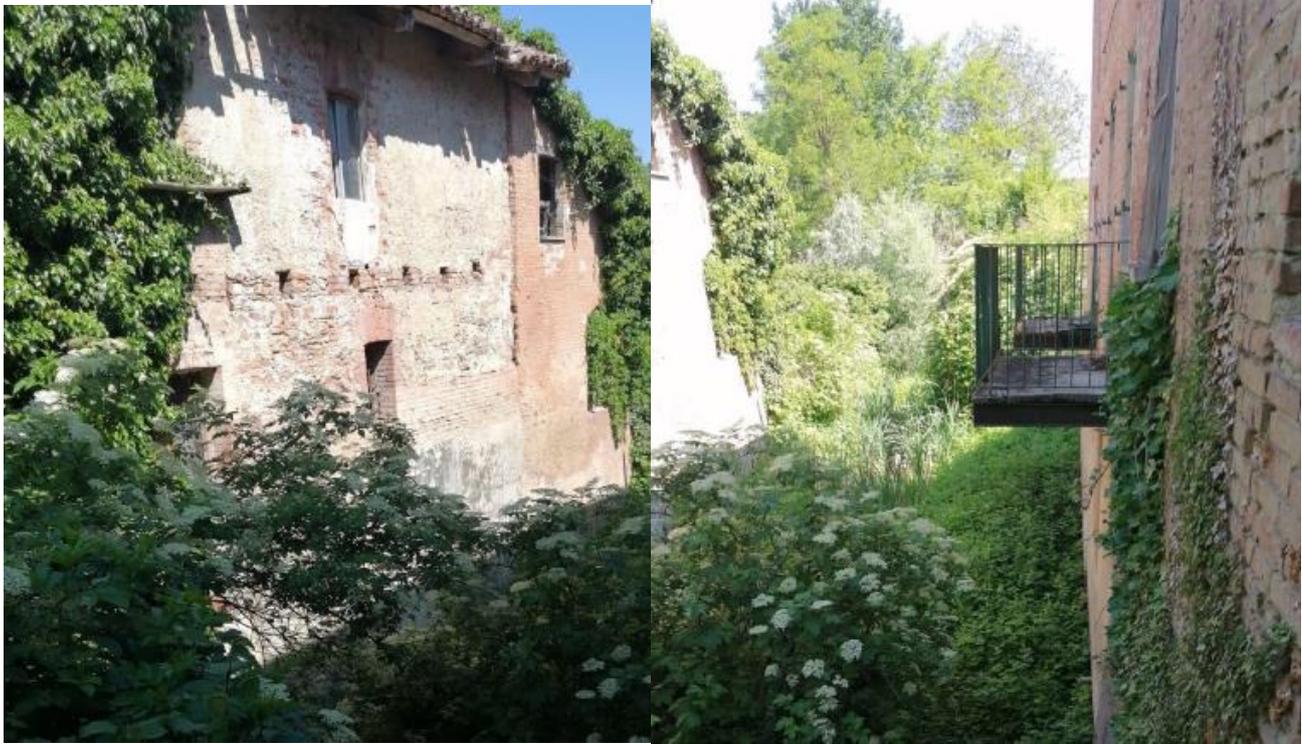
Figura 1.4 – alcune visuali del Molino Roggeri

A livello visivo l'edificio oggi si presenta in pessimo stato di conservazione: i balconi, non coperti, si presentano in forte stato di degrado e soggetti alle intemperie che con il passare del tempo potrebbero portare all'indebolimento delle strutture portanti oltre al reale pericolo di cedimenti e caduta di calcinacci.

Il tetto, anch'esso in pessimo stato di conservazione, presenta evidenti imbarcature dell'orditura secondaria (listelli), con probabile intaccamento anche dell'orditura primaria (travi). Come si evince dalla *Figura 1.4* sono presenti crolli di alcune porzioni di tetto e sono presenti numero 3 camini: due in mattoni a vista e uno intonacato dove risulta evidente il distacco dell'intonaco con annesso rischio di caduta di calcinacci dall'alto. Si notano inoltre degli evidenti distacchi

d'intonaco dalle pareti esterne dell'edificio, anche da quelle del bassofabbricato, causate probabilmente dalle infiltrazioni. Si può notare infine come su alcune parti dell'edificio sia presente vegetazione invasiva.

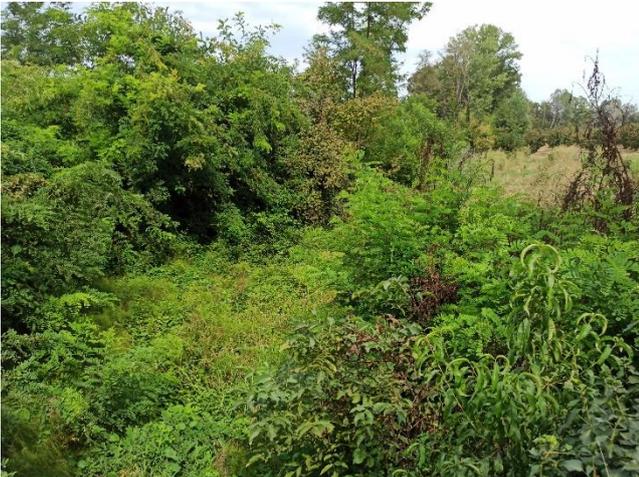
Figura 2.4 – Visuale n.3 – vista verso la bealera del mulino

La Regione Piemonte all'interno della prescrizione n.29 della D.G.R. 12/4465 mette in evidenza la necessità di preservare la bealera del Molino, contigua alla strada di accesso e la vegetazione di alto fusto presente. Per tale motivo l'area di cantiere necessaria alla costruzione del viadotto si estenderà su una superficie sufficientemente ampia che comprenderà anche il sito del mulino esistente (che verrà opportunamente protetto). Nei pressi insiste anche la bealera del mulino la cui salvaguardia sarà garantita posizionando il cantiere al confine della stessa.

inoltre, bisognerà tenere conto delle polveri emesse durante la fase di cantiere; pertanto, si procederà con l'annaffiamento della vegetazione, soprattutto quella più prossima all'area di cantiere, in modo che le polveri non si depositeranno sopra la superficie fogliare della vegetazione presente.

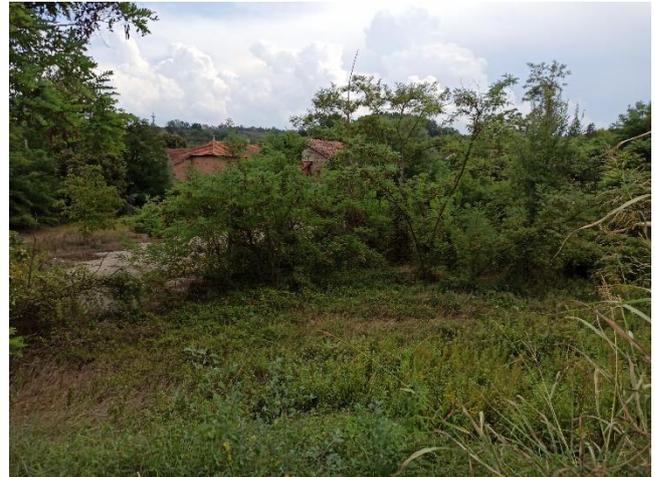
Figura 2.5 – Visuale n.4 – vista dal piazzale verso il mulino e l'ex falegnameria con presenza di specie vegetali infestanti

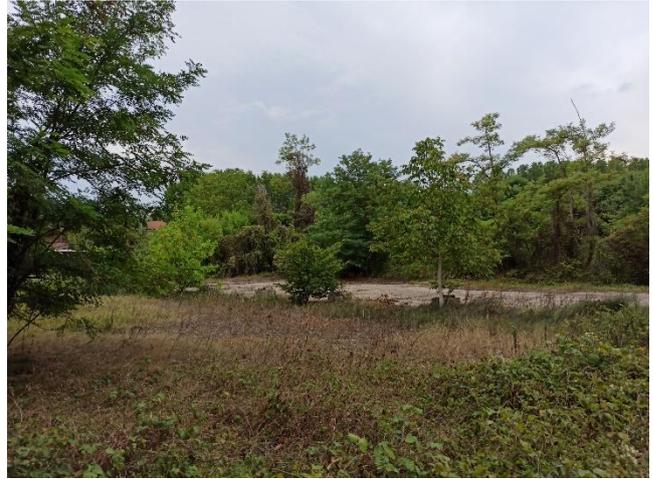
Figura 2.7 – Visuale n.7 – vista verso il mulino e l'ex falegnameria oscurata dalla vegetazione presente all'interno dell'area

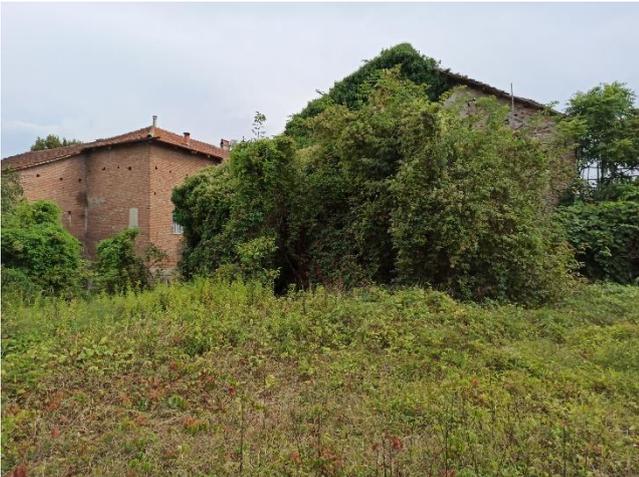
Figura 2.8 - Visuale n.8 – vista verso l'ex falegnameria e il mulino, che appare mascherato dalla presenza della vegetazione

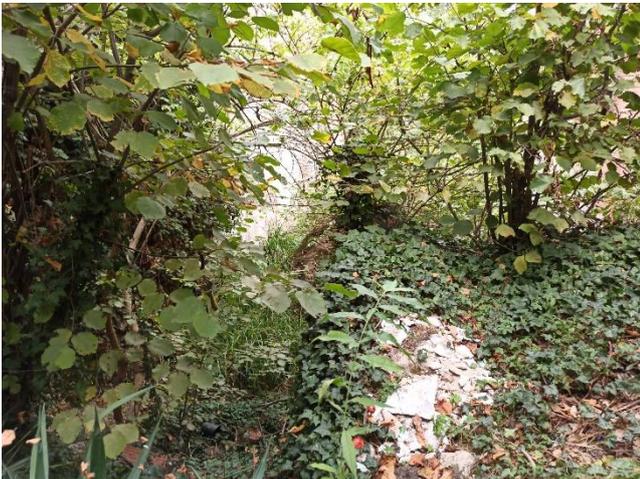
Figura 2.12 – Visuale n.12 – vista dietro l'ex falegnameria e del mulino coperta dalla vegetazione

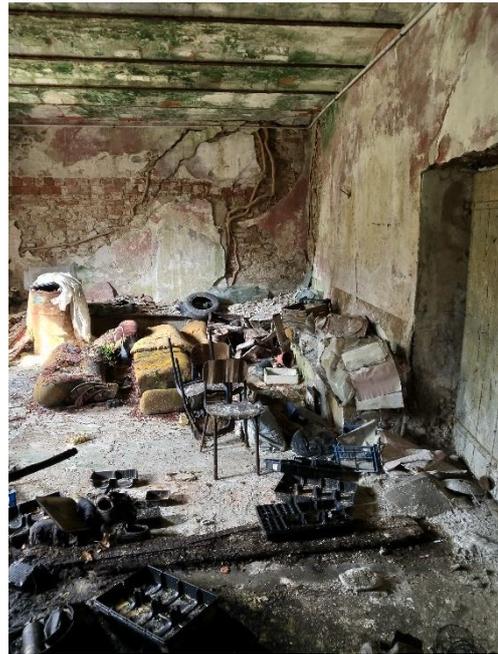
Figura 2.21 – vista degli interni del mulino da cui si può notare lo stato di abbandono dell'immobile

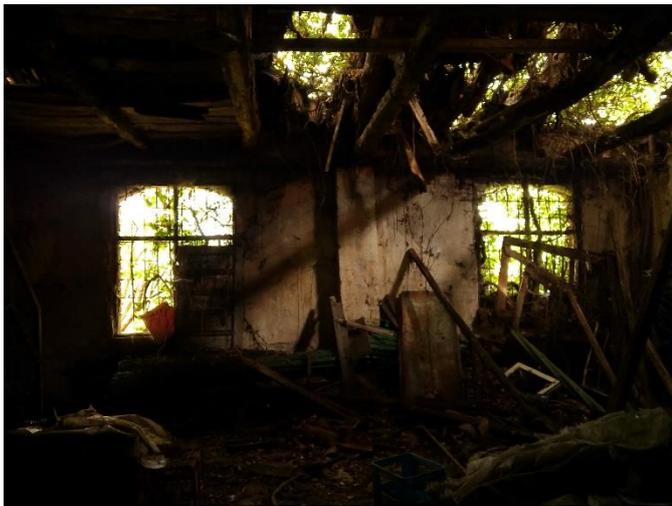
Figura 2.22 - vista degli interni del mulino da cui si può notare lo stato di abbandono dell'immobile
