**TRATTA A.V./A.C. TERZO VALICO DEI GIOVI
PROGETTO ESECUTIVO
Interconnessione Novi Ligure alternativa allo Shunt**

**Monitoraggio Ambientale
Rapporto I semestre 2022
Corso d'Opera
Stato Fisico dei Luoghi**

COMMESSA	LOTTO	FASE	ENTE	TIPO DOC.	OPERA/DISCIPLINA	PROGR.	REV.
I G 5 1	0 0	E	C V	R O	I M 0 0 C 7	1 0 4	A

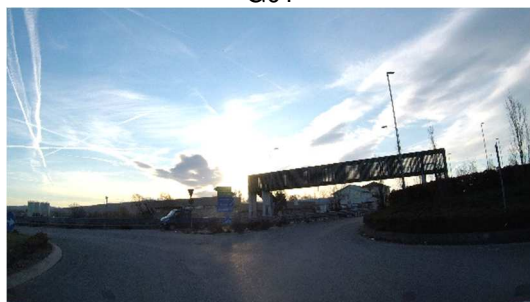
G01

Rotonda

Stato di manutenzione: B

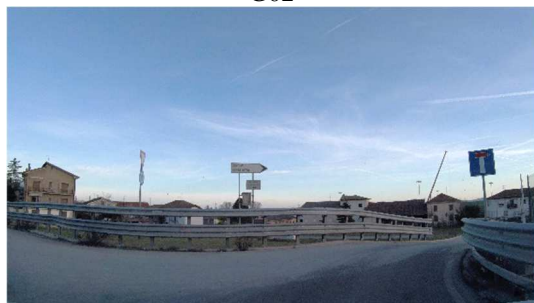
G02

Vista generale strada

Stato di manutenzione: B

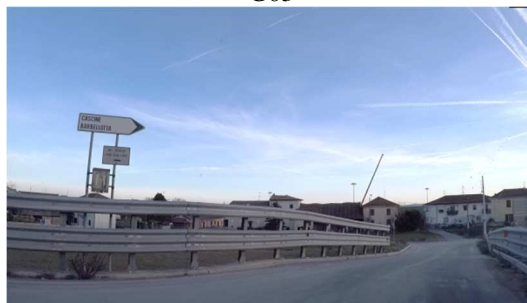
G03

Guard rail e manto stradale

Stato di manutenzione: B

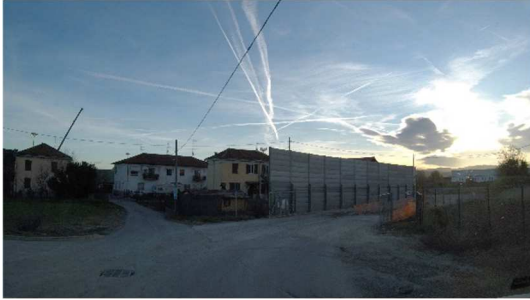
G04

Barriere antirumore
Stato di manutenzione: B
Localizzazione di massima:
Y: 4953878m N X: 486473 m E

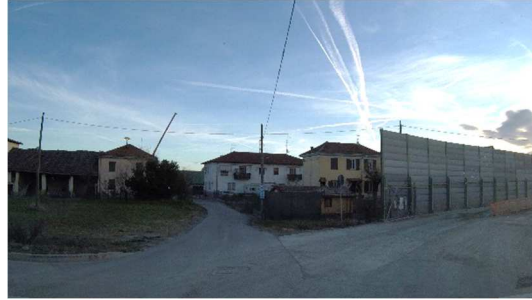
G05

Raccordo tra strada asfaltata e stradello in cemento
Stato di manutenzione: B/D
Localizzazione di massima:
Y: 4953886 m N X: 486476m E

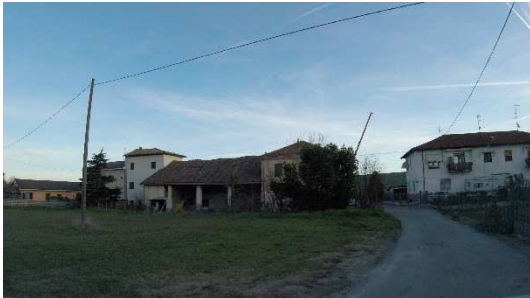
G06

Strada e edifici residenziali
Stato di manutenzione: D
Localizzazione di massima:
Y: 4953897m N X: 486476m E

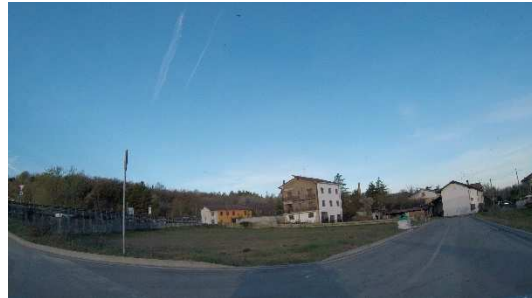
G07

Particolare del manto stradale
Stato di manutenzione: D
Localizzazione di massima:
Y: 4953909m N X: 486464m E

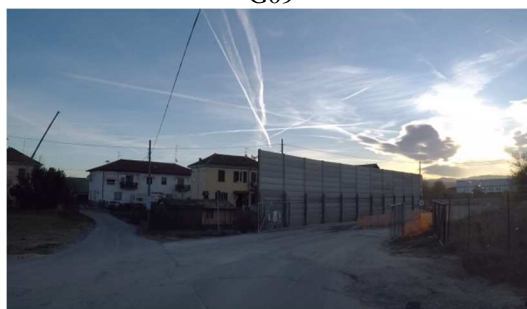
G09

Vista generale stradello accesso cantiere
Stato di manutenzione: D
Localizzazione di massima:
Y: 4953904m N X: 486479m E

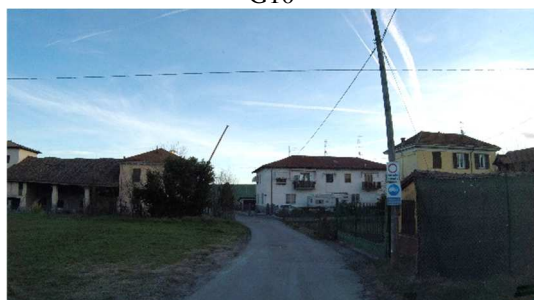
G10

Edifici residenziali
Stato di manutenzione: D
Localizzazione di massima:
Y: 4953919 m N X: 486471m E

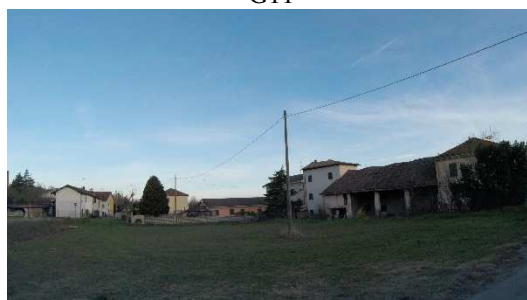
G11

Edifici
Stato di manutenzione: B
Localizzazione di massima:
Y: 4953901m N X: 486486m E

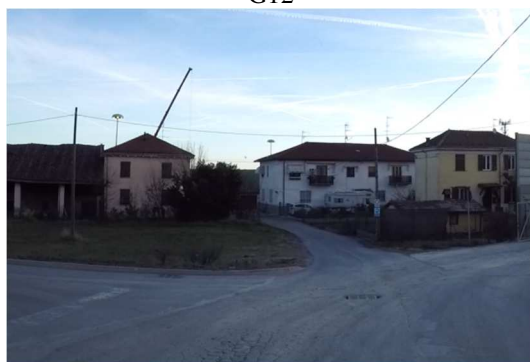
G12

Manto stradale e pozzetto
Stato di manutenzione: D/B
Localizzazione di massima:

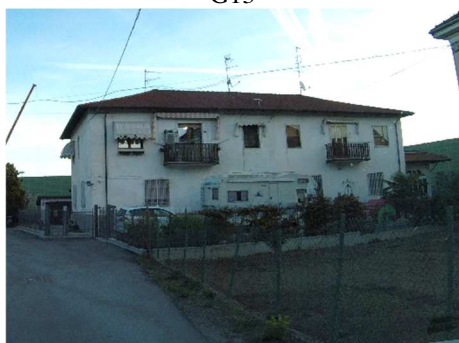
G13

Strada e cancello in ferro
Stato di manutenzione: B/B
Localizzazione di massima:

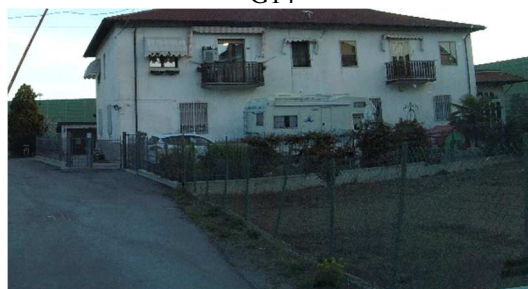
G14

Recinzione

Stato di manutenzione: P

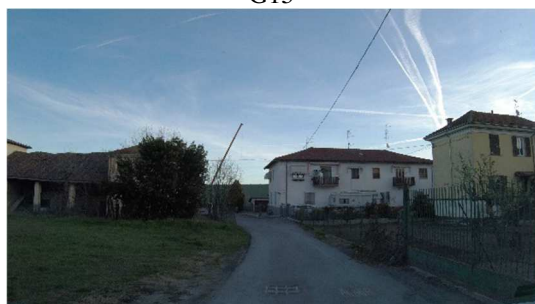
G15

Strada e margine stradale
Stato di manutenzione: B/D
Localizzazione di massima:
Y: 4953924m N X: 486498 m E

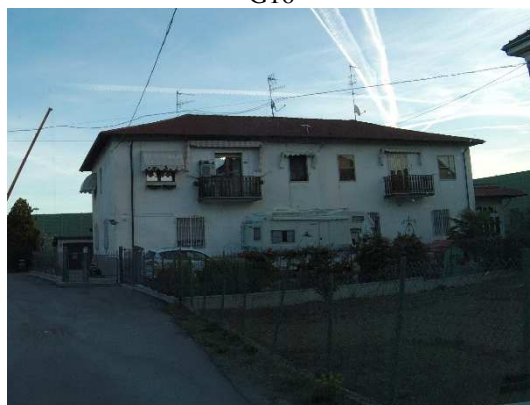
G16

Edificio privato
Stato di manutenzione: D
Localizzazione di massima:
Y: 4953926m N X: 486489m E

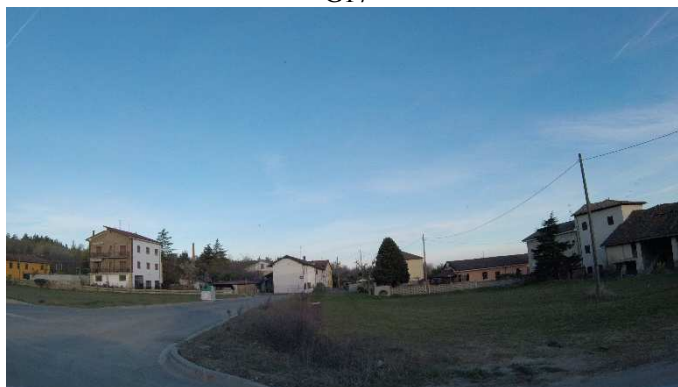
G17

Edifici residenziali e agricoli
Stato di manutenzione: D/P
Localizzazione di massima:
4953930m N X: 486494m E

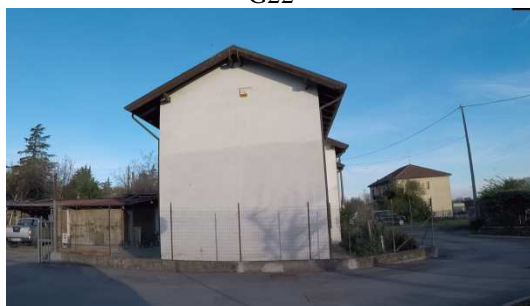
G22

Edificio privato- facciata
Stato di manutenzione: B
Localizzazione di massima:

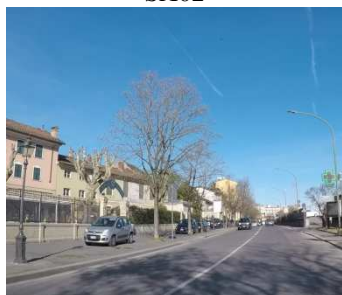
SX02

Filare alberi

Stato di manutenzione: D

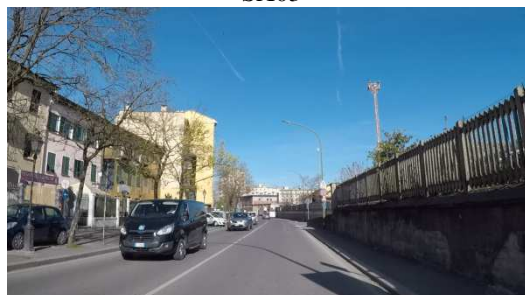
SX03

Edificio produttivo

Stato di manutenzione: C

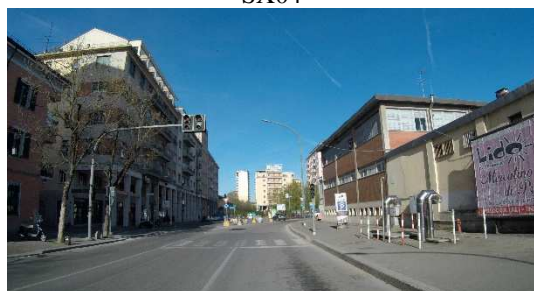
SX04

Edifici residenziali e produttivi
Stato di manutenzione: D
Localizzazione di massima:
Y: 4956499m N X: 483211m E

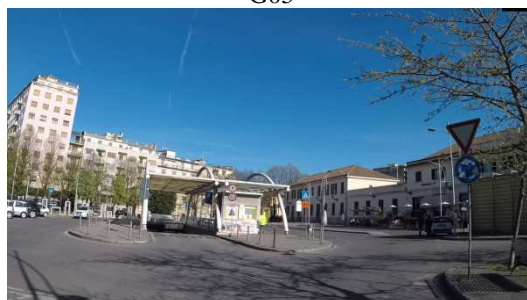
G05

Piazza Falcone e Borsellino- parcheggio sotterraneo
Stato di manutenzione: B
Localizzazione di massima:
Y: 490549m N X: 483135m E

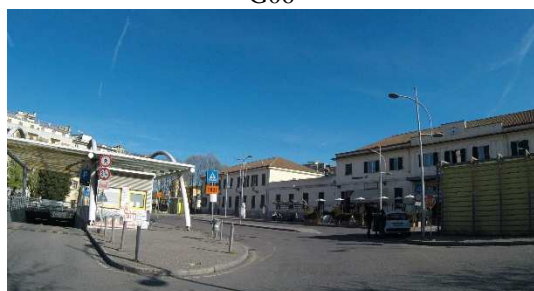
G06

Stazione Novi Ligure- edificio
Stato di manutenzione: D
Localizzazione di massima:
Y: 4956579 m N X: 483144m E

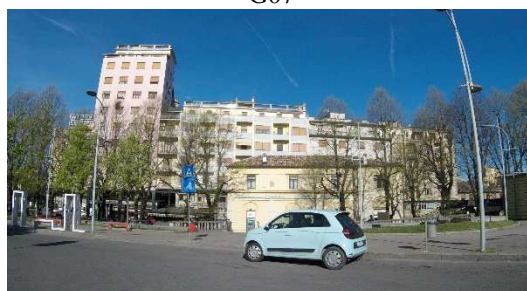
G07

Piazza Falcone e Borsellino- vista generale
Stato di manutenzione: B
Localizzazione di massima:
Y: 4956519m N X: 483145m E

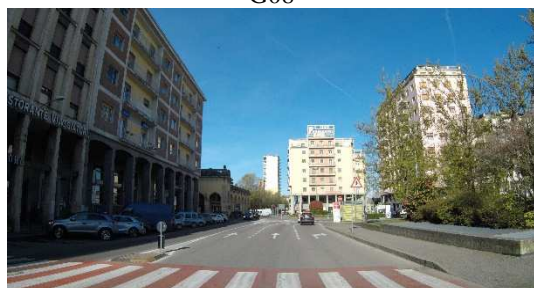
G08

Vista generale strada
Stato di manutenzione: D--P
Localizzazione di massima:
Y: 4956518m N X: 483145m E

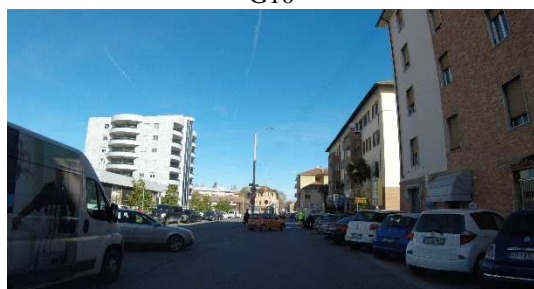
G10

Vista generale strada
Stato di manutenzione: P
Localizzazione di massima:
Y: 4956585m N X: 482995 m E

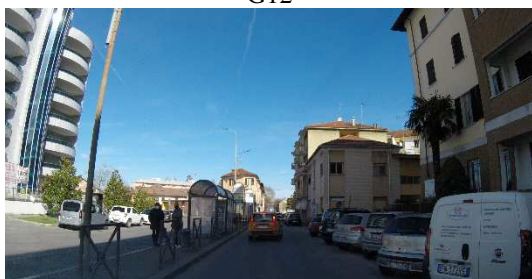
G12

Edifici residenziali e produttivi
Stato di manutenzione: B/D
Localizzazione di massima:
Y: 4956672m N X: 482927m E

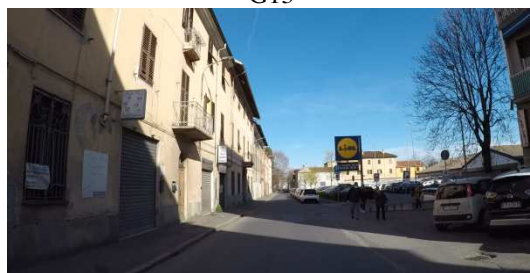
G13

Edifici produttivi e parcheggio centro supermercato
Stato di manutenzione: C/D
Localizzazione di massima:
Y: 4956734m N X: 482895m E

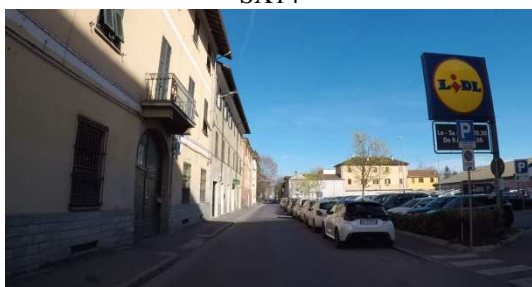
SX14

Edifici residenziali - particolare
Stato di manutenzione: PE
Localizzazione di massima:
Y: 4956757m N X: 482869m E

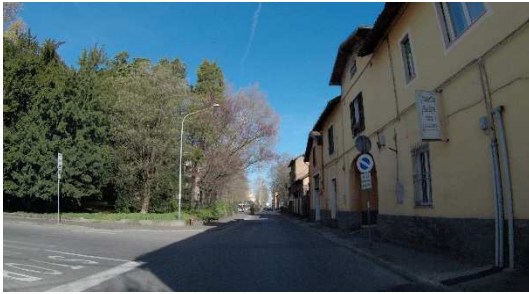
G16

Vista strada

Stato di manutenzione: D

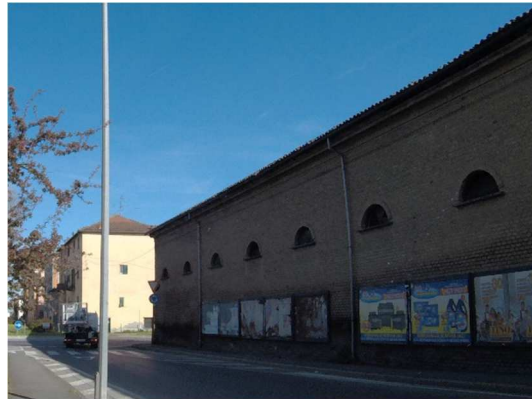
DX17

Edifici produttivi in mattoni

Stato di manutenzione: P

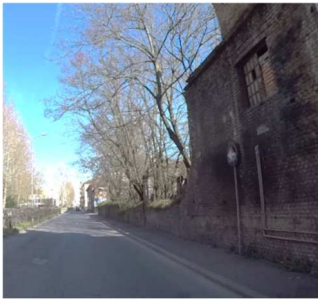
DX18

Muro in mattoni

Stato di manutenzione: PE

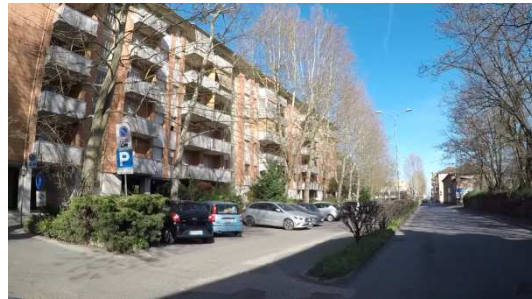
G19

Vista generale strada

Stato di manutenzione: D--P
