COMMESSA 7200189500	UNITÀ 001
	LOCALITÀ: Porto Torres (SS)	001-CI-E-10010	
	PROGETTO: Terminale di Porto Torres Ingegneria di Base	Fg. 1 di 18	Rev. 01

FSRU PORTO TORRES

REPORT INTERPRETATIVO / CONCLUSIVO SULLO STATUS BANCHINA ESISTENTE

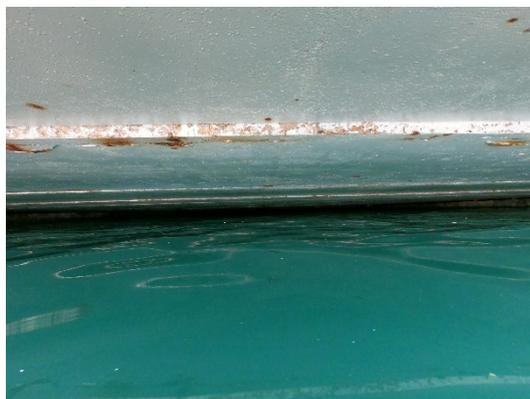
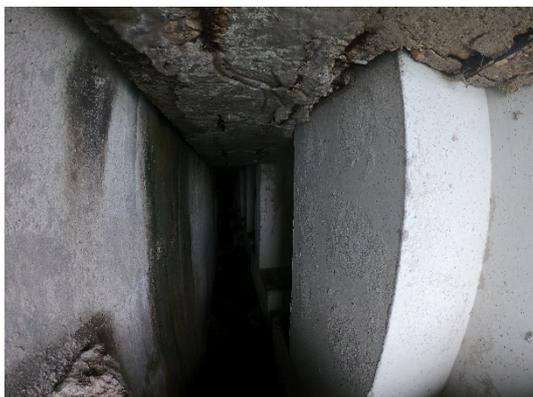
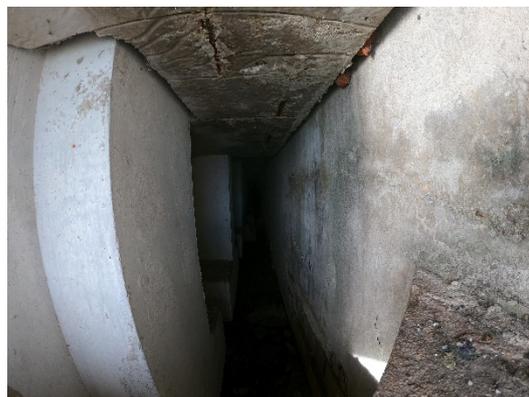
Dalle indagini visive effettuate all'intradosso della banchina non risultano particolari segni di degrado nelle travi, mentre nell'intradosso della soletta, in corrispondenza degli appoggi, sono presenti limitati distacchi di porzioni di copriferro che non destano preoccupazione e quindi non si ritiene necessario l'intervento anche a causa delle difficoltà operative; la documentazione fotografica completa riguardante lo stato di conservazione all'intradosso della banchina è riportato nell'"**Allegato 5 –Indagine visiva stato di conservazione intradosso impalcato**".

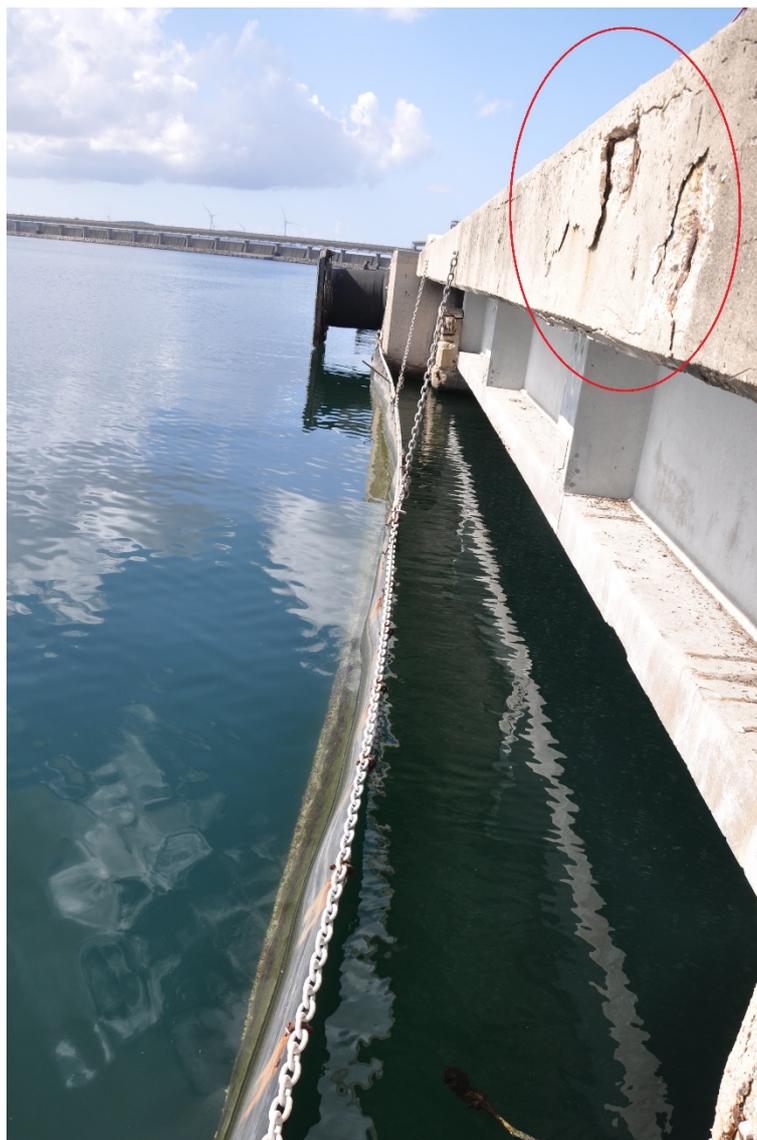
- Distacco di porzioni di copriferro in maniera diffusa sulla parte laterale della soletta lato porto;

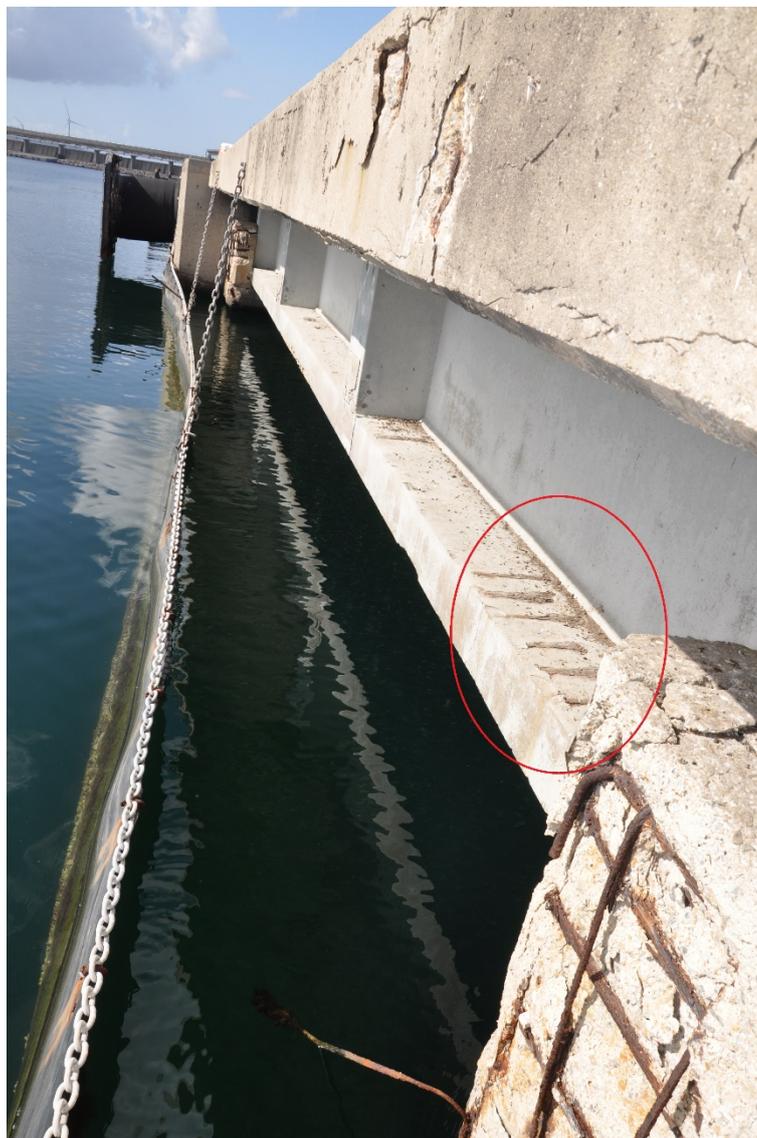
- Distacco di porzioni di copriferro sull'estradosso dell'ala inferiore della trave a doppio T lato porto, dovuta sicuramente all'erosione causata dal moto ondoso e non da degrado fisico-chimico;

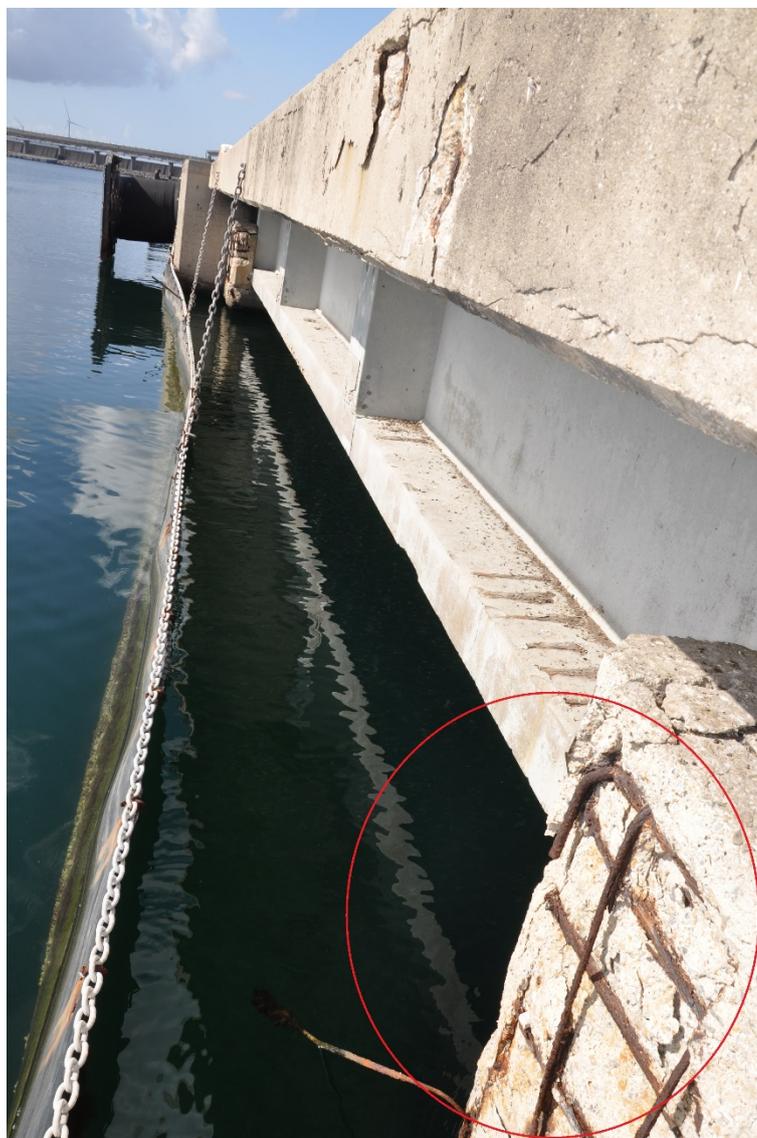
- Distacco di porzioni di copriferro sulla parte laterale del cassone lato porto, in corrispondenza degli appoggi delle travi;
