<p>ISP N° 0137 E</p> <p>Membro degli Accordi di Mutuo Riconoscimento EA, IAF e ILAC</p> <p>Signatory of EA, IAF and ILAC Mutual Recognition Agreements</p>	  <p>CND SERVICE SRL RAPPORTO DI ISPEZIONE FINALE "ESAME VISIVO"</p>	RIF prot.	0467/22SU
		Data emissione	28/09/2022
		Sostituisce il precedente Rapporto Intermedio – RIF N°	0000000
		Pag. 1 a 4

COMMESSA /		ORDINE JA10089693	
Job		Order	
OGGETTO ISPEZIONATO		SERBATOIO AMMONIACA CARBOIDRAZIDE TK9001	
Object			
IMPIANTO		UB SANTA BARBARA	
Plant			
SITO (RECAPITO)	SANTA BARBA (Ar)	PARTE D'OPERA	FONDI E MANTELLO
Address		Part	
COMMITTENTE DELL'ISPEZIONE	ENEL	PROPRIETARIO DELL'OGGETTO	ENEL
Customer		Owner	
COSTRUTTORE DELL'OGGETTO	/	ESTENSIONE DELL'ESAME	100%
Constructor		Test Extension	
DISEGNO	N.D.	PROCEDURA D'ESAME	CND PRO_T_018 VT
Drawings		Examination procedure	
MATERIALE	INOX	LIMITI DI ACCETTABILITA'	CND PRO_T_018 VT
Material		Accept. Criteria	
STRUMENTI UTILIZZATI	//	STRUMENTI VERIFICATI	<input type="checkbox"/>
Instrument		Instrument Daily Test	
LIVELLO DI ILLUMINAMENTO		>500 Lux <input checked="" type="checkbox"/>	
Illuminance

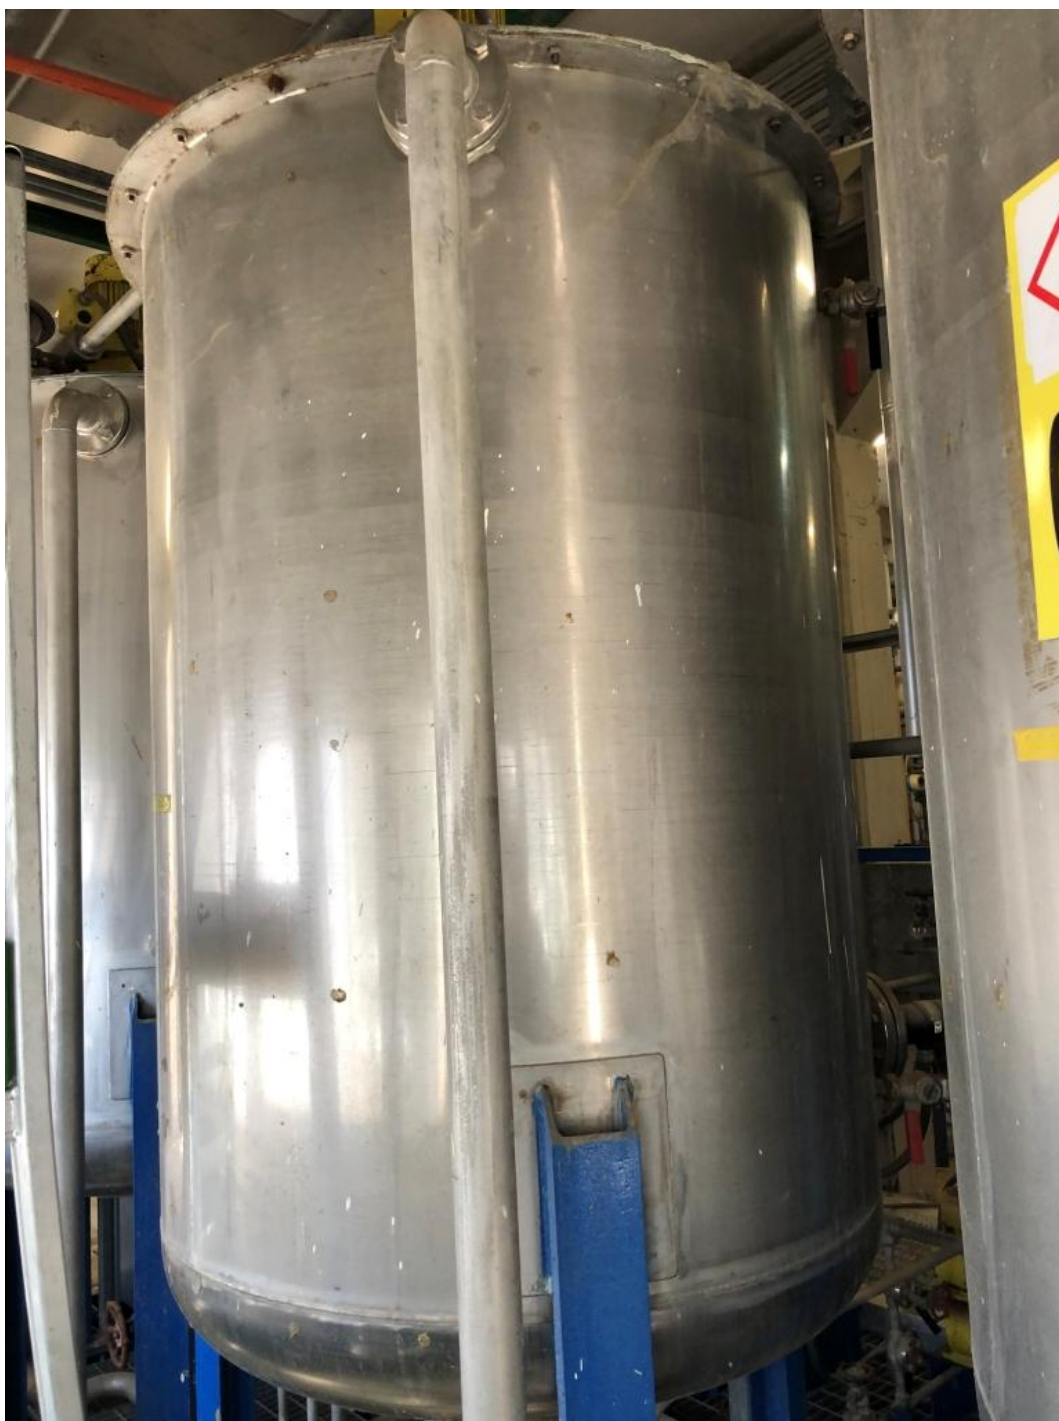
L'apparecchiatura si presenta in buono stato di conservazione e non sono state registrate indicazioni.

Immagini panoramiche dell'apparecchiatura

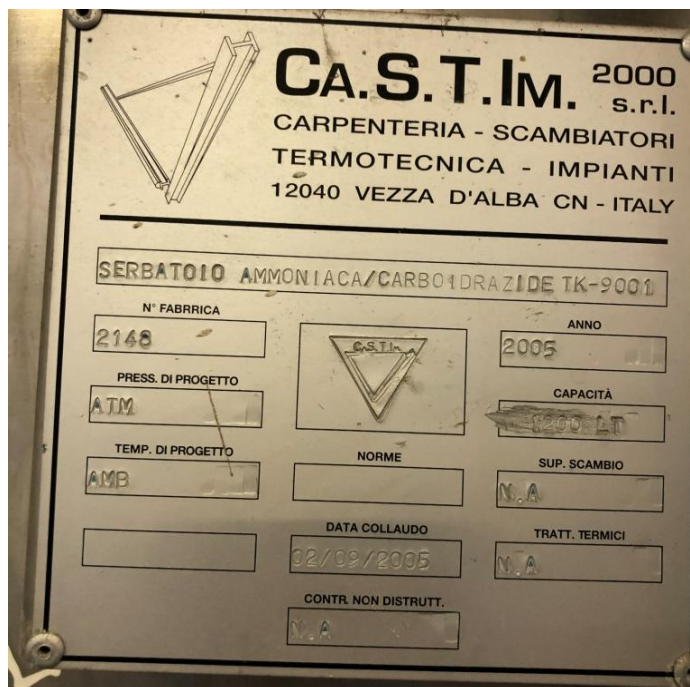
Immagine della targa
