<p>ISP N° 0137 E</p> <p>Membro degli Accordi di Mutuo Riconoscimento EA, IAF e ILAC</p> <p>Signatory of EA, IAF and ILAC Mutual Recognition Agreements</p>	  <p>CND SERVICE SRL</p> <p>RAPPORTO DI</p> <p>ISPEZIONE FINALE</p> <p>"ESAME VISIVO"</p>	RIF prot.	0463/22SU
		Data emissione	28/09/2022
		Sostituisce il precedente Rapporto Intermedio – RIF N°	0000000
		Pag. 1 a 6

COMMESSA <i>Job</i>	/	ORDINE <i>Order</i>	JA10089693
OGGETTO ISPEZIONATO <i>Object</i>	SERBATOIO AMMONIACA		
IMPIANTO <i>Plant</i>	UB SANTA BARBARA		
SITO (RECAPITO) <i>Address</i>	SANTA BARBA (Ar)	PARTE D'OPERA <i>Part</i>	
COMMITTENTE DELL'ISPEZIONE <i>Customer</i>	ENEL	PROPRIETARIO DELL'OGGETTO <i>Owner</i>	ENEL
COSTRUTTORE DELL'OGGETTO <i>Constructor</i>	/	ESTENSIONE DELL'ESAME <i>Test Extension</i>	100%
DISEGNO <i>Drawings</i>	N.D.	PROCEDURA D'ESAME <i>Examination procedure</i>	CND PRO_T_018 VT
MATERIALE <i>Material</i>	INOX	LIMITI DI ACCETTABILITA' <i>Accept. Criteria</i>	CND PRO_T_018 VT
STRUMENTI UTILIZZATI <i>Instrument</i>	//	STRUMENTI VERIFICATI <i>Instrument Daily Test</i>	<input type="checkbox"/>
LIVELLO DI ILLUMINAMENTO <i>Illuminance</i>	>500 Lux <input checked="" type="checkbox"/>

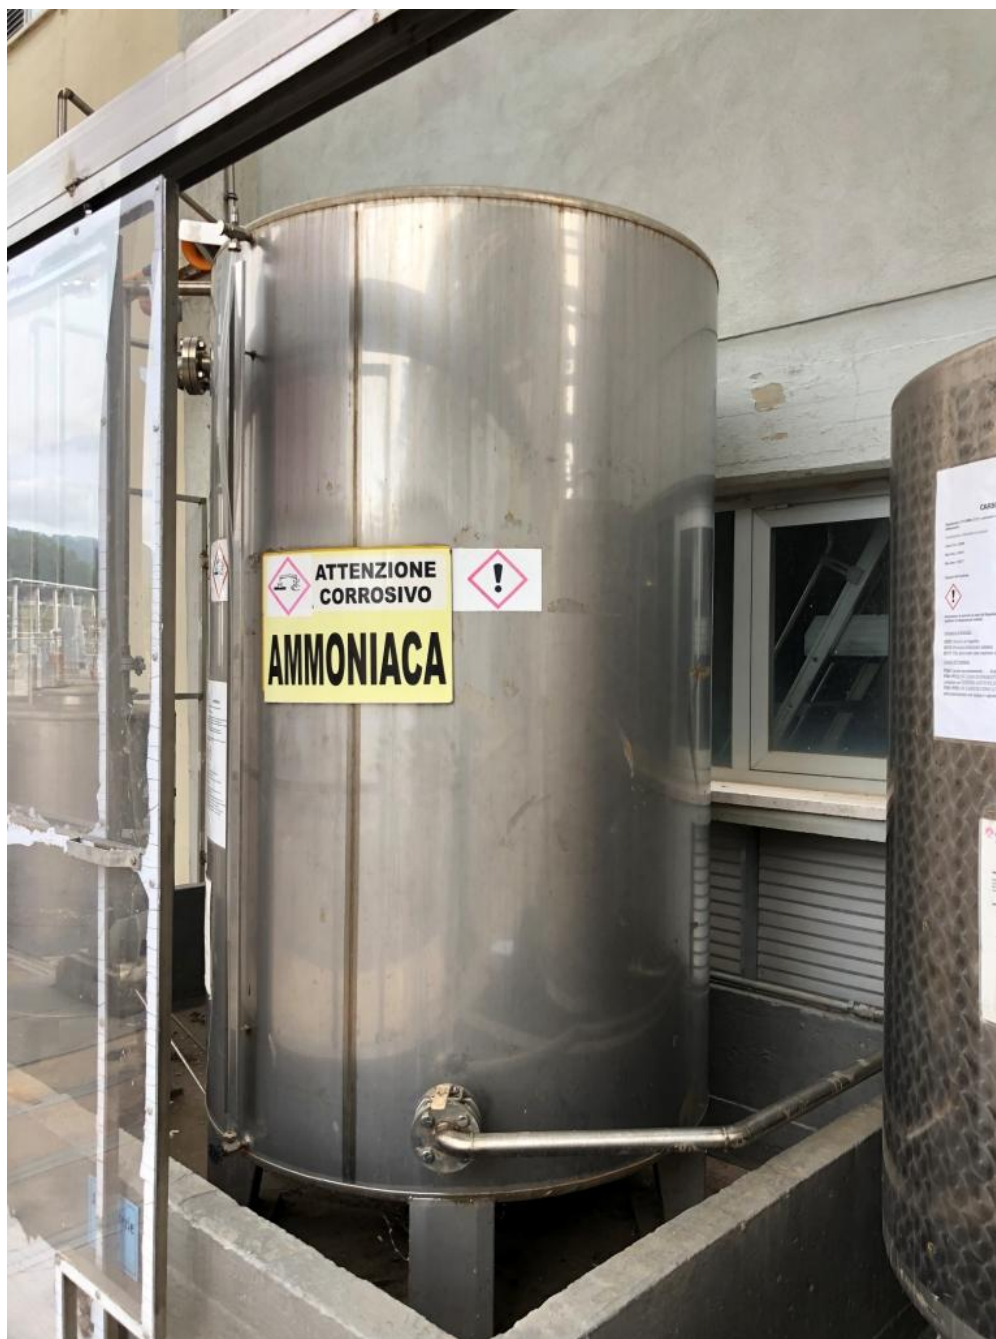
L'apparecchiatura si presenta in buono stato di conservazione e non sono state registrate indicazioni.

Immagine panoramica dell'apparecchiatura

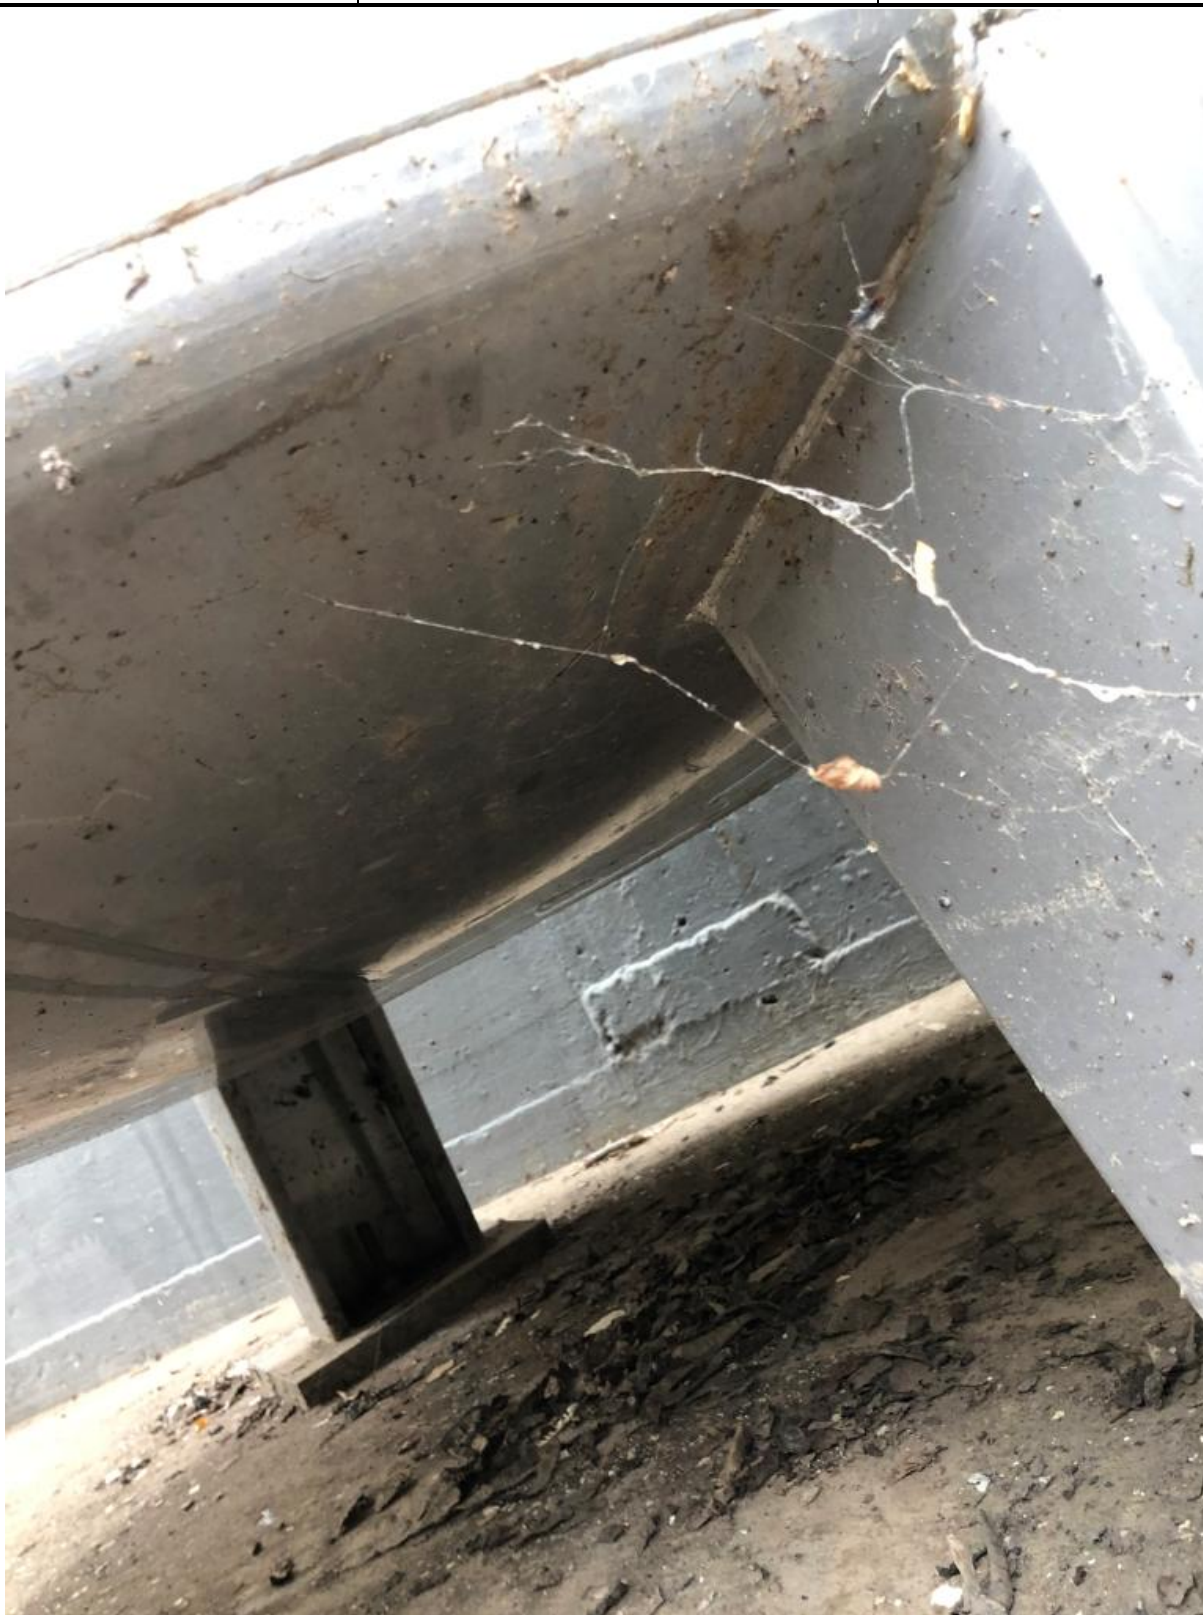
Immagine del fondo inferiore

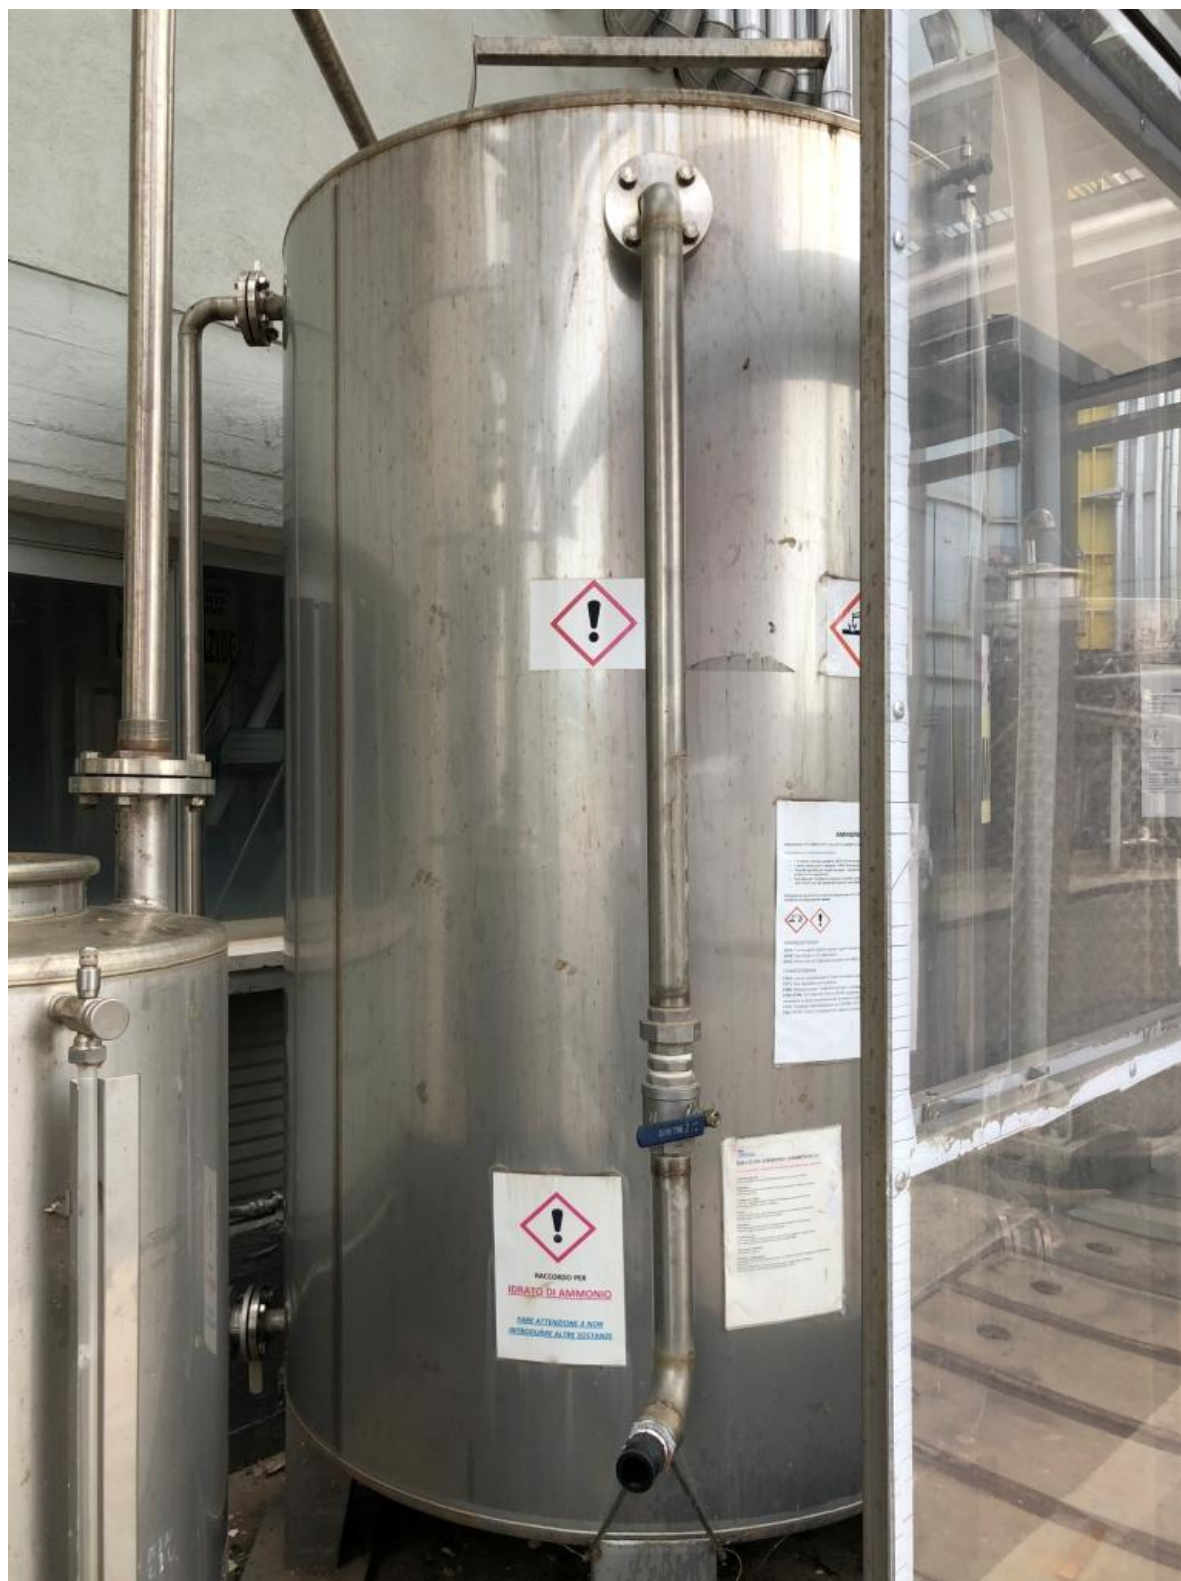
Immagine panoramica – lato opposto alla targa di identificazione

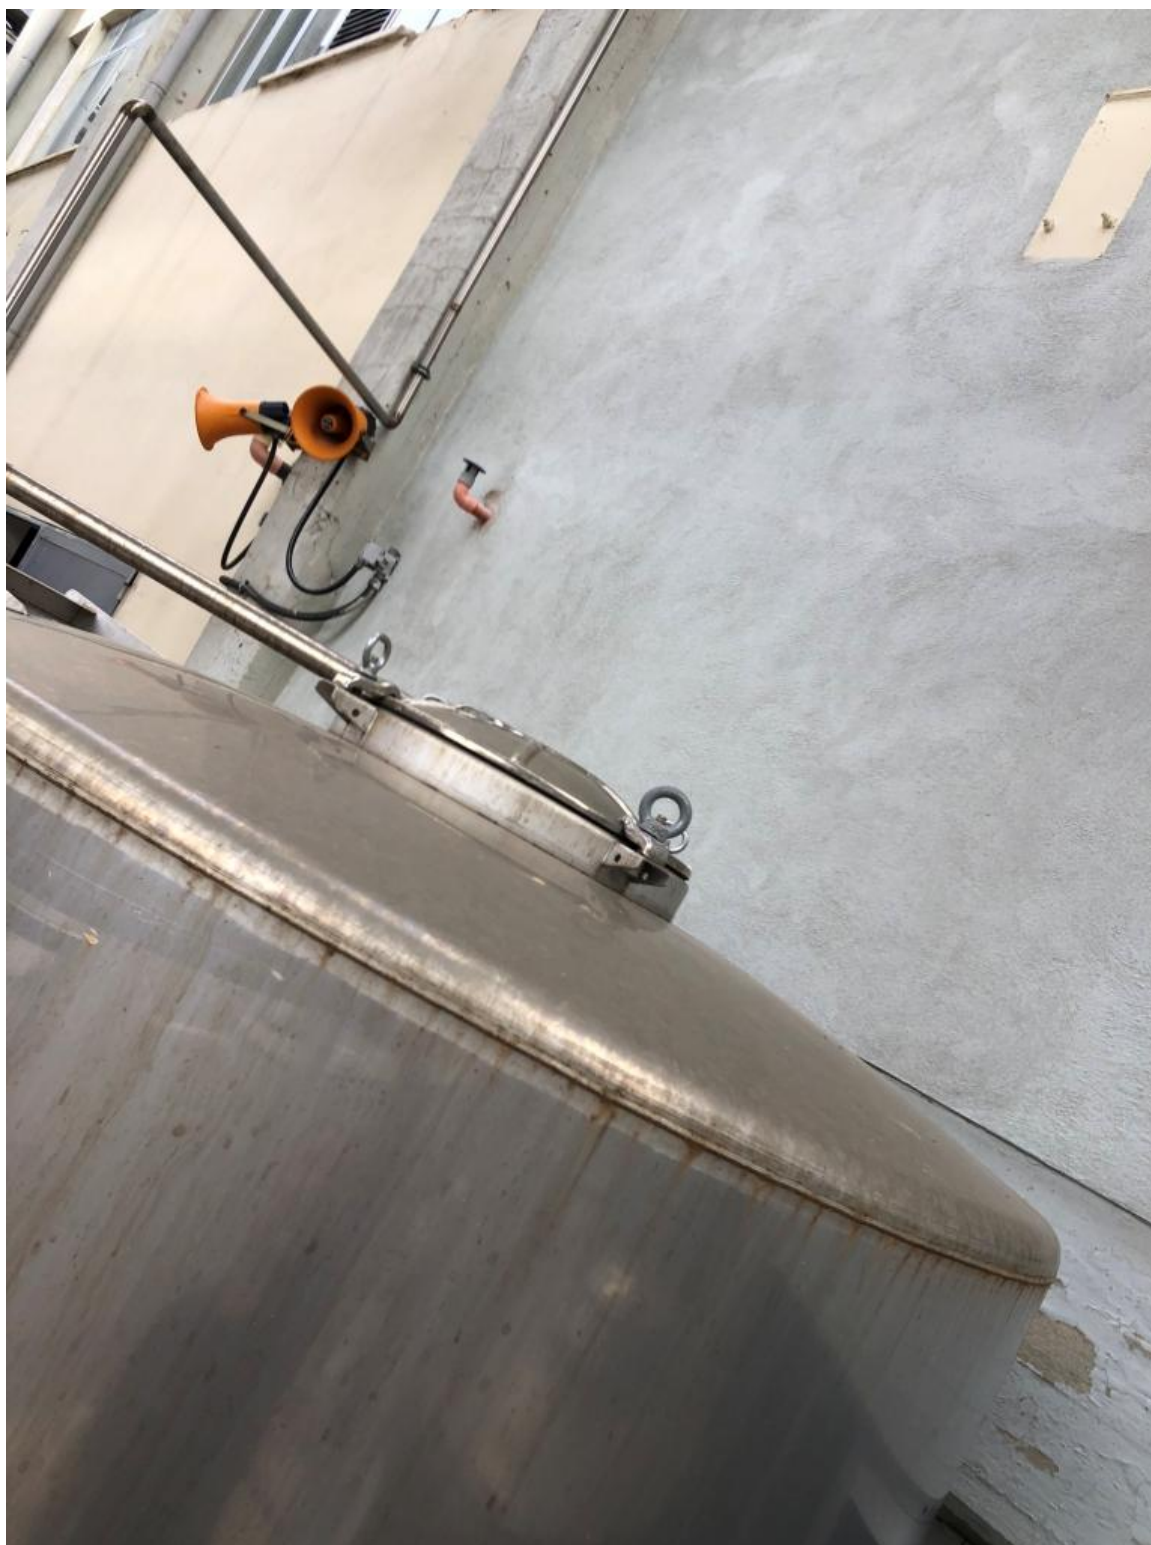
Immagine fondo superiore
