<p>ISP N° 0137 E</p> <p>Membro degli Accordi di Mutuo Riconoscimento EA, IAF e ILAC</p> <p>Signatory of EA, IAF and ILAC Mutual Recognition Agreements</p>	  <p>CND SERVICE SRL RAPPORTO DI ISPEZIONE FINALE "ESAME VISIVO"</p>	RIF prot.	0465/22SU
		Data emissione	28/09/2022
		Sostituisce il precedente Rapporto Intermedio – RIF N°	0000000
		Pag. 1 a 3

COMMESSA /		ORDINE JA10089693	
Job		Order	
OGGETTO ISPEZIONATO		SERBATOIO AMMONIACA CARBOIDRAZIDE TK9002	
Object			
IMPIANTO		UB SANTA BARBARA	
Plant			
SITO (RECAPITO)	SANTA BARBA (Ar)	PARTE D'OPERA	FONDI E MANTELLO
Address		Part	
COMMITTENTE DELL'ISPEZIONE	ENEL	PROPRIETARIO DELL'OGGETTO	ENEL
Customer		Owner	
COSTRUTTORE DELL'OGGETTO	/	ESTENSIONE DELL'ESAME	100%
Constructor		Test Extension	
DISEGNO	N.D.	PROCEDURA D'ESAME	CND PRO_T_018 VT
Drawings		Examination procedure	
MATERIALE	INOX	LIMITI DI ACCETTABILITA'	CND PRO_T_018 VT
Material		Accept. Criteria	
STRUMENTI UTILIZZATI	//	STRUMENTI VERIFICATI	<input type="checkbox"/>
Instrument		Instrument Daily Test	
LIVELLO DI ILLUMINAMENTO		>500 Lux <input checked="" type="checkbox"/>	
Illuminance

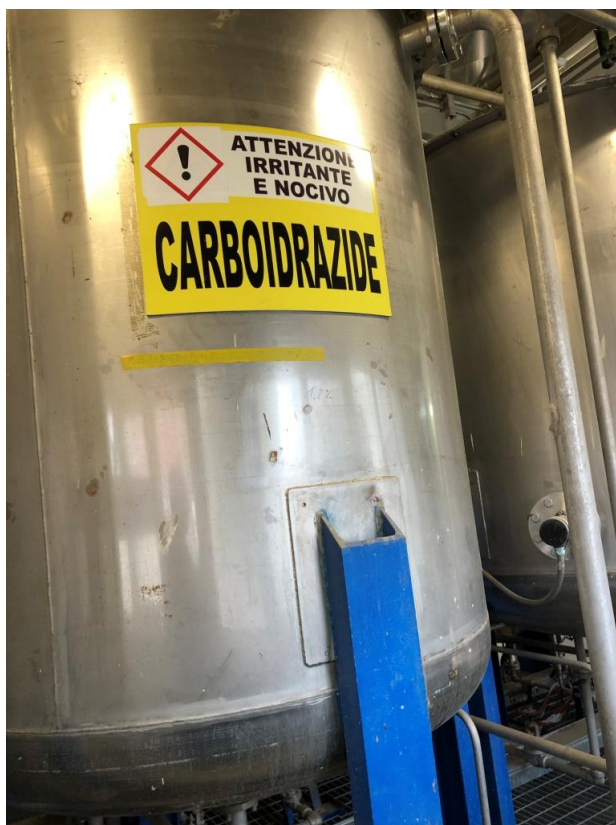
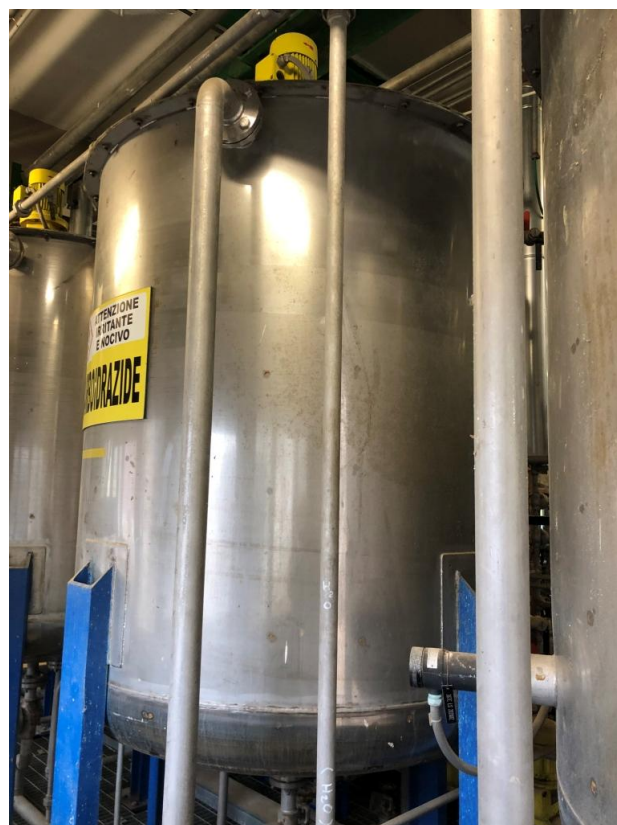
L'apparecchiatura si presenta in buono stato di conservazione e non sono state registrate indicazioni.

Immagini panoramiche dell'apparecchiatura

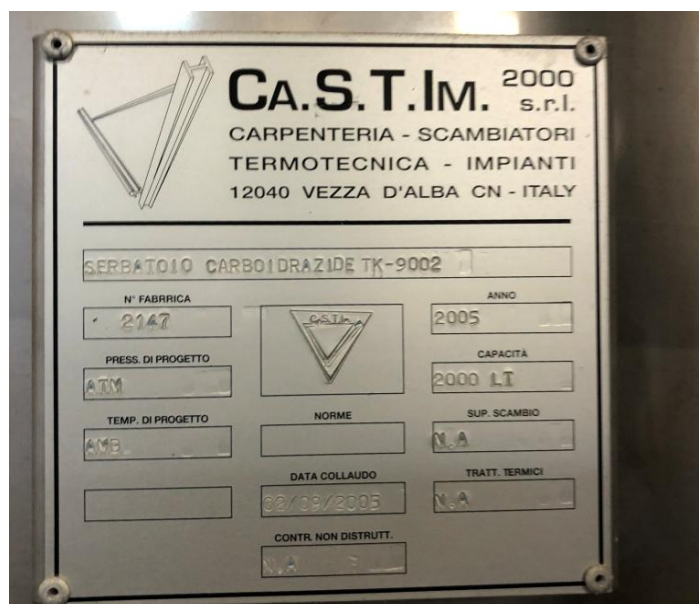
Immagine della targa
