<p>ISP N° 0137 E</p> <p>Membro degli Accordi di Mutuo Riconoscimento EA, IAF e ILAC</p> <p>Signatory of EA, IAF and ILAC Mutual Recognition Agreements</p>	  <p><b>CND SERVICE SRL</b></p> <p><b>RAPPORTO DI ISPEZIONE FINALE</b></p> <p><b>“ESAME VISIVO”</b></p>	RIF prot.	009/23CV
		Data emissione	11/01/2023
		Sostituisce il precedente Rapporto Intermedio – RIF N°	0000000
Pag. 1 di 5

COMMESSA Job		ORDINE Order		JA10089693
OGGETTO ISPEZIONATO Object				
SERBATOIO BISOLFATO DI SODIO 33%				
IMPIANTO Plant				
UB SANTA BARBARA				
SITO (RECAPITO) Address		PARTE D'OPERA Part		
SP 14 52022 MELETO (Ar)		MANTELLO E FONDI		
COMMITTENTE DELL'ISPEZIONE Customer		PROPRIETARIO DELL'OGGETTO Owner		
ENEL		ENEL		
COSTRUTTORE DELL'OGGETTO Constructor		ESTENSIONE DELL'ESAME Test Extension		
/		100% ESTERNO		
DISEGNO Drawings		PROCEDURA D'ESAME Examination procedure		
N.D.		CND PRO-T-018 VT		
MATERIALE Material		LIMITI DI ACCETTABILITA' Accept. criteria		
POLIETILENE		CND PRO-T-018 VT		
STRUMENTI UTILIZZATI Instrument		STRUMENTI VERIFICATI Instrument Daily Test		
//		<input type="checkbox"/>		
LIVELLO DI ILLUMINAMENTO Illuminance		>500 Lux <input checked="" type="checkbox"/>

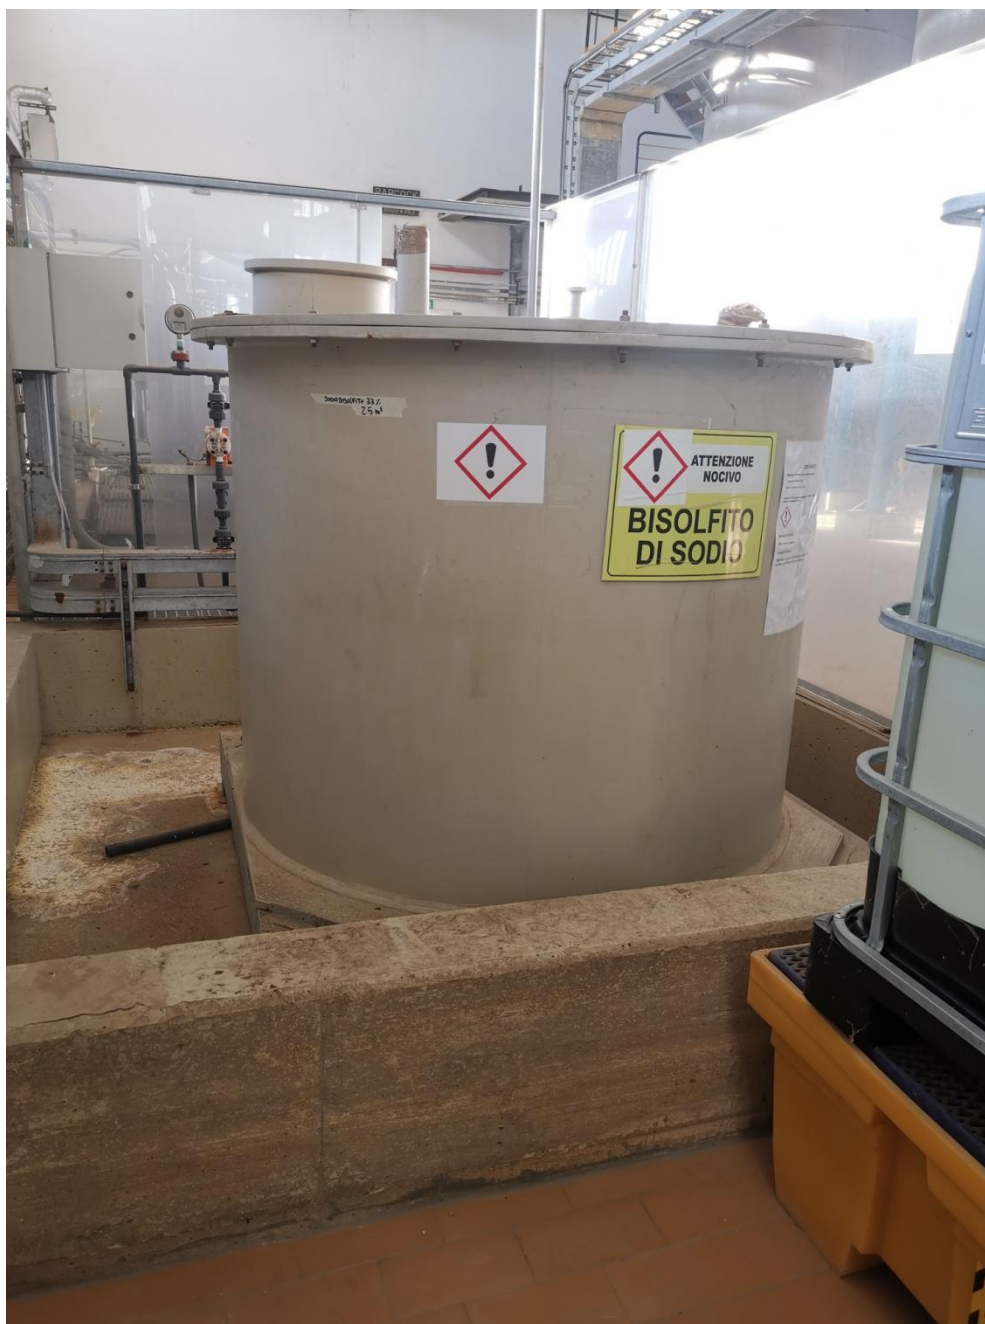
L'apparecchiatura si presenta in buono stato. Sono state rilevate delle scollature in corrispondenza dei fazzoletti di rinforzo delle tubazioni di innesto.  
Si consiglia il ripristino.

Immagine panoramica dell'apparecchiatura

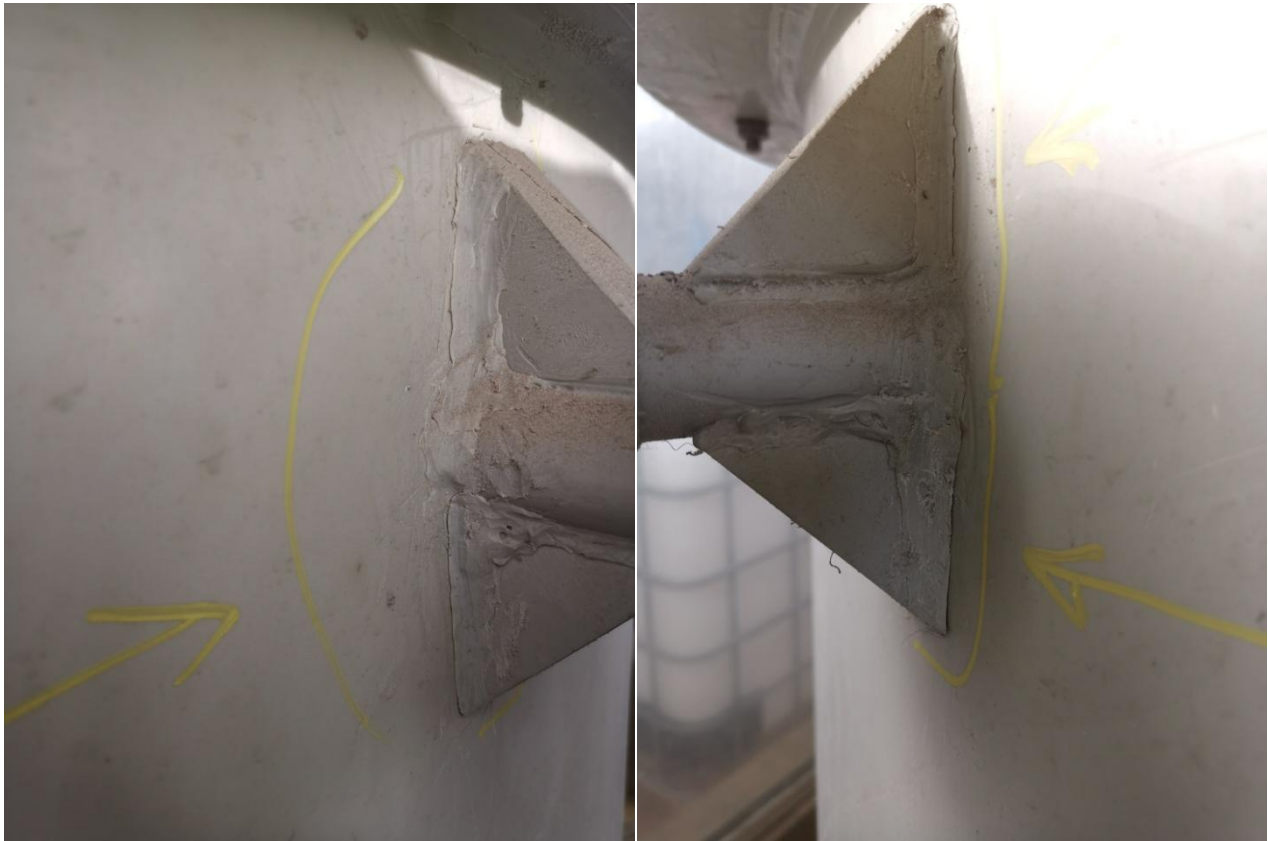
Particolare delle scollature sui fazzoletti di rinforzo

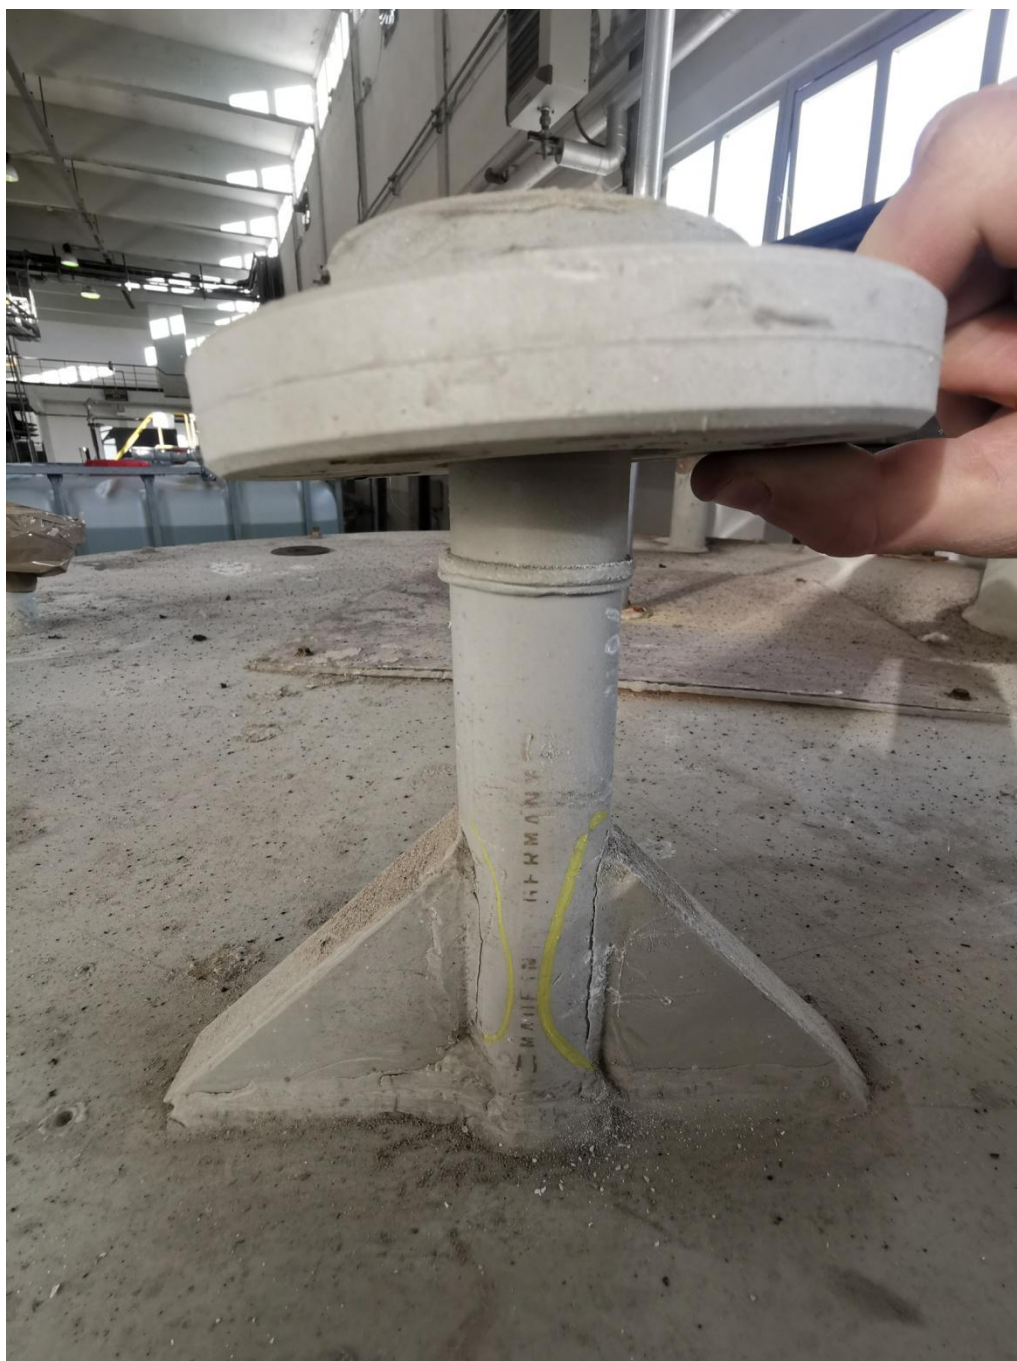
Particolare delle scollature dei fazzoletti di rinforzo sul fondo superiore
