<p>ISP N° 0137 E</p> <p>Membro degli Accordi di Mutuo Riconoscimento EA, IAF e ILAC</p> <p>Signatory of EA, IAF and ILAC Mutual Recognition Agreements</p>	  <p>CND SERVICE SRL</p> <p>RAPPORTO DI ISPEZIONE FINALE</p> <p>“ESAME VISIVO”</p>	RIF prot.	007/23CV
		Data emissione	11/01/2023
		Sostituisce il precedente Rapporto Intermedio – RIF N°	0000000
		Pag. 1 di 4

COMMESSA <i>Job</i>		/		ORDINE <i>Order</i>		JA10089693	
OGGETTO ISPEZIONATO <i>Object</i>				SERBATOIO ANTINCROSTANTE OSMOSI 00086F04			
IMPIANTO <i>Plant</i>				UB SANTA BARBARA			
SITO (RECAPITO) <i>Address</i>		SP 14 52022 MELETO (Ar)		PARTE D'OPERA <i>Part</i>		MANTELLO E FONDI	
COMMITTENTE DELL'ISPEZIONE <i>Customer</i>		ENEL		PROPRIETARIO DELL'OGGETTO <i>Owner</i>		ENEL	
COSTRUTTORE DELL'OGGETTO <i>Constructor</i>		VETRES		ESTENSIONE DELL'ESAME <i>Test Extension</i>		100% ESTERNO	
DISEGNO <i>Drawings</i>		N.D.		PROCEDURA D'ESAME <i>Examination procedure</i>		CND PRO-T-018 VT	
MATERIALE <i>Material</i>		G.R.P (Glass Reinforced Poliester)		LIMITI DI ACCETTABILITA' <i>Accept. criteria</i>		CND PRO-T-018 VT	
STRUMENTI UTILIZZATI <i>Instrument</i>		//		STRUMENTI VERIFICATI <i>Instrument Daily Test</i>		<input type="checkb

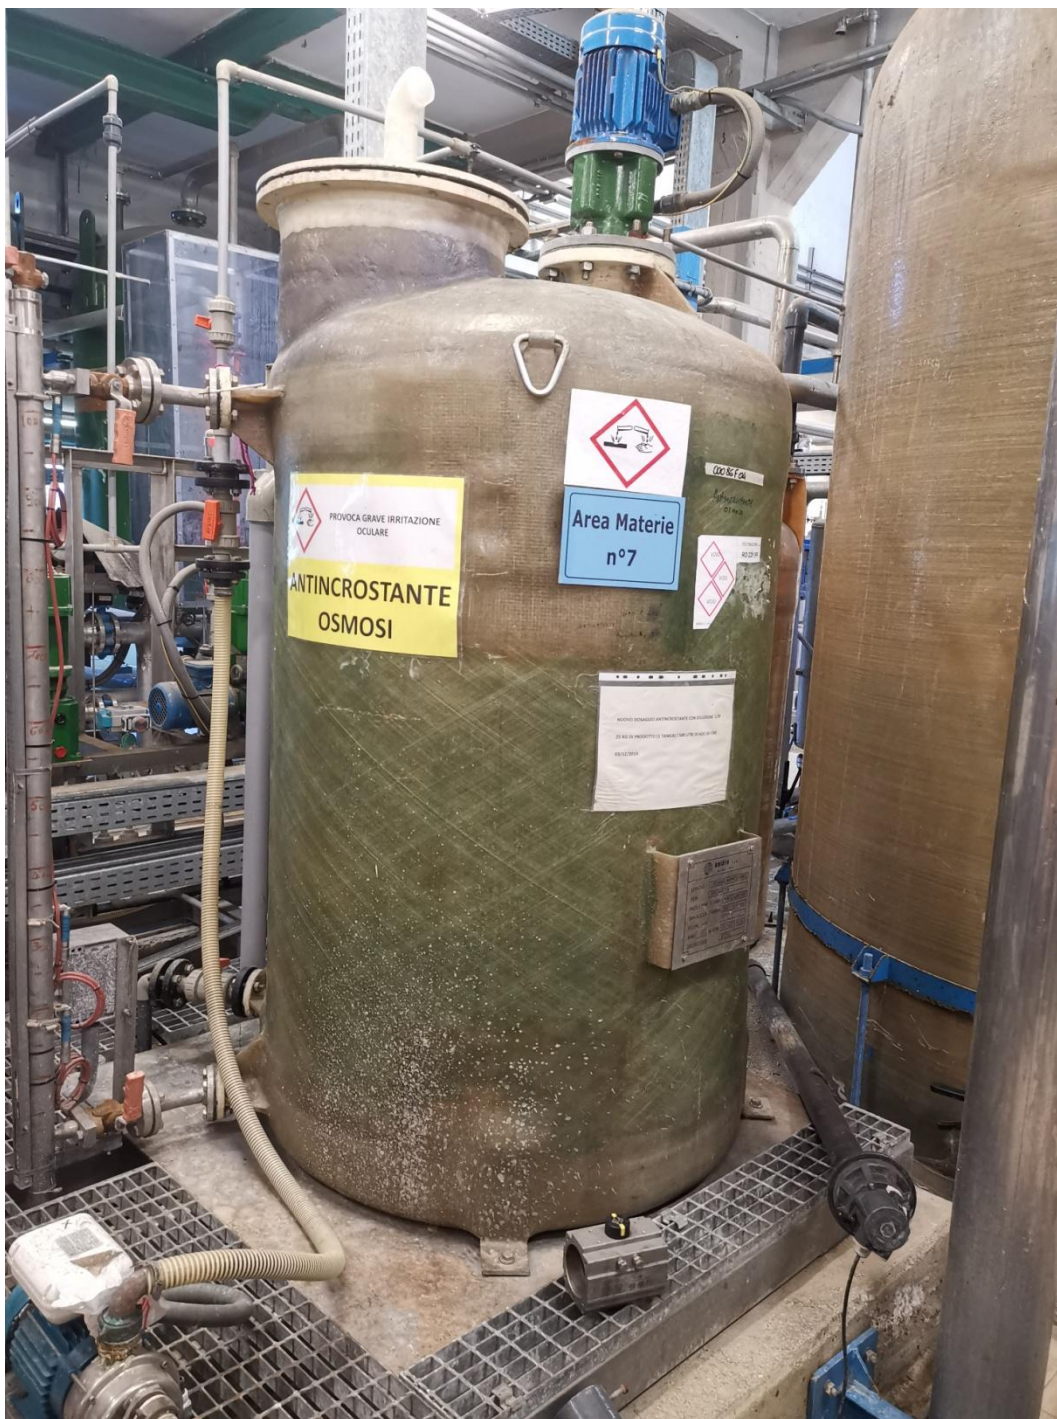
L'apparecchiatura si presenta in buono stato di conservazione e non sono state registrate indicazioni.

Immagine panoramica dell'apparecchiatura

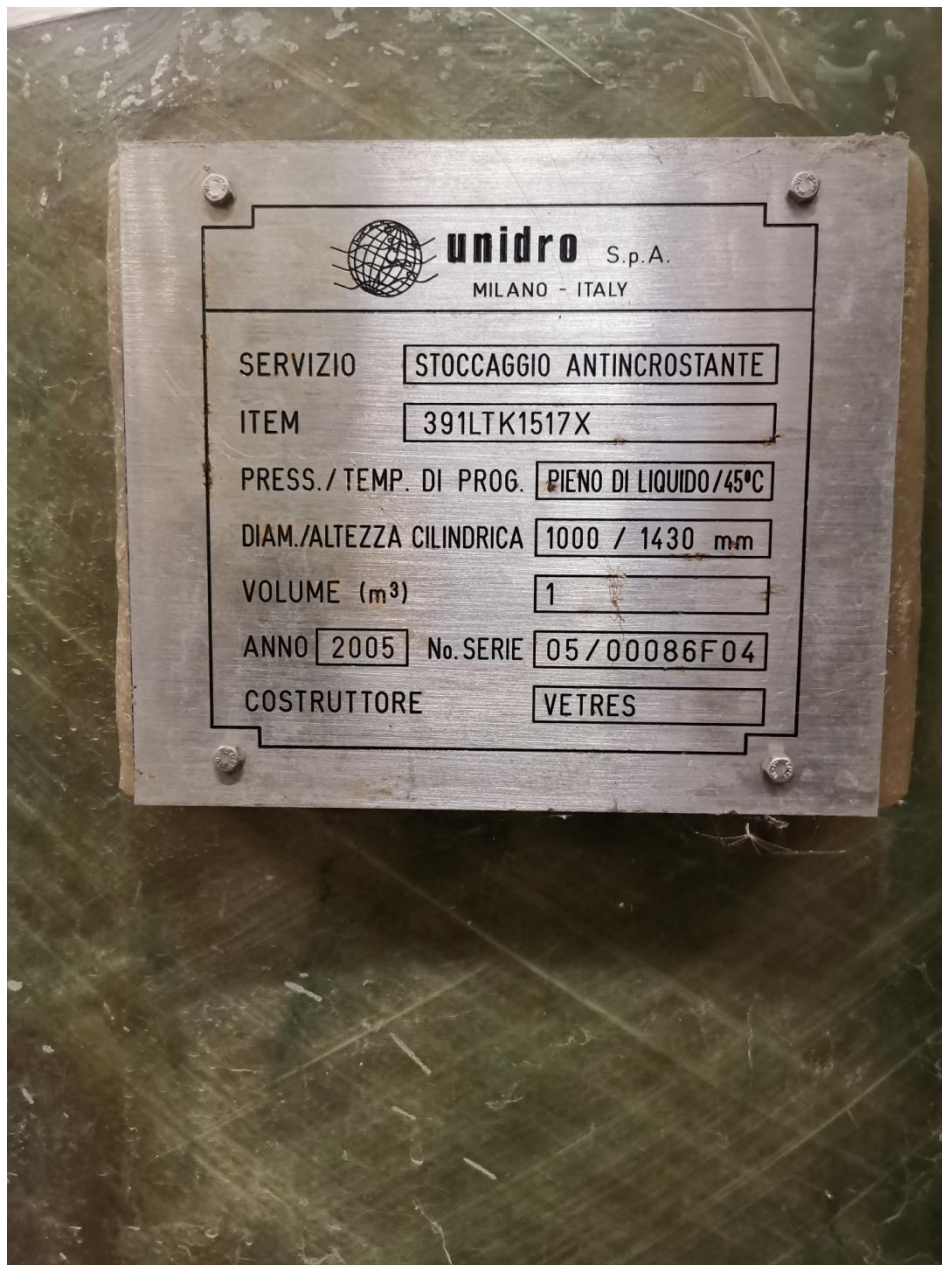
Particolare della targa identificativa dell'apparecchiatura
