<p>ISP N° 0137 E</p> <p>Membro degli Accordi di Mutuo Riconoscimento EA, IAF e ILAC</p> <p>Signatory of EA, IAF and ILAC Mutual Recognition Agreements</p>	  <p>CND SERVICE SRL</p> <p>RAPPORTO DI</p> <p>ISPEZIONE FINALE</p> <p>“ESAME VISIVO”</p>	RIF prot.	027/23CV
		Data emissione	11/01/2023
		Sostituisce il precedente Rapporto Intermedio – RIF N°	0000000
		Pag. 1 di 4

COMMESSA Job		/		ORDINE Order		JA10089693	
OGGETTO ISPEZIONATO Object							
SERBATOIO SODA CAUSTICA 5% ITEM: 391L TK1516X - S/N: 00086F05							
IMPIANTO Plant							
CENTRALE ENEL S.BARBARA							
SITO (RECAPITO) Address		S.P.14 52022 MELETO (AR)		PARTE D'OPERA Part		SERBATOIO	
COMMITTENTE DELL'ISPEZIONE Customer		ENEL S.p.A.		PROPRIETARIO DELL'OGGETTO Owner		ENEL S.p.A	
COSTRUTTORE DELL'OGGETTO Constructor		/		ESTENSIONE DELL'ESAME Test Extension		100% ESTERNO	
DISEGNO Drawings		/		PROCEDURA D'ESAME Examination procedure		CND PRO-T-001 VT EN REV. 7	
MATERIALE Material		G.R.P. (glass reinforced polyesrer)		LIMITI DI ACCETTABILITA' Accept. criteria		CND PRO-T-001 VT EN REV. 7	
STRUMENTI UTILIZZATI Instrument		-		STRUMENTI VERIFICATI Instrument Daily Test		<input type="checkbox"/>	
LIVELLO DI ILLUMINAMENTO Illuminanc

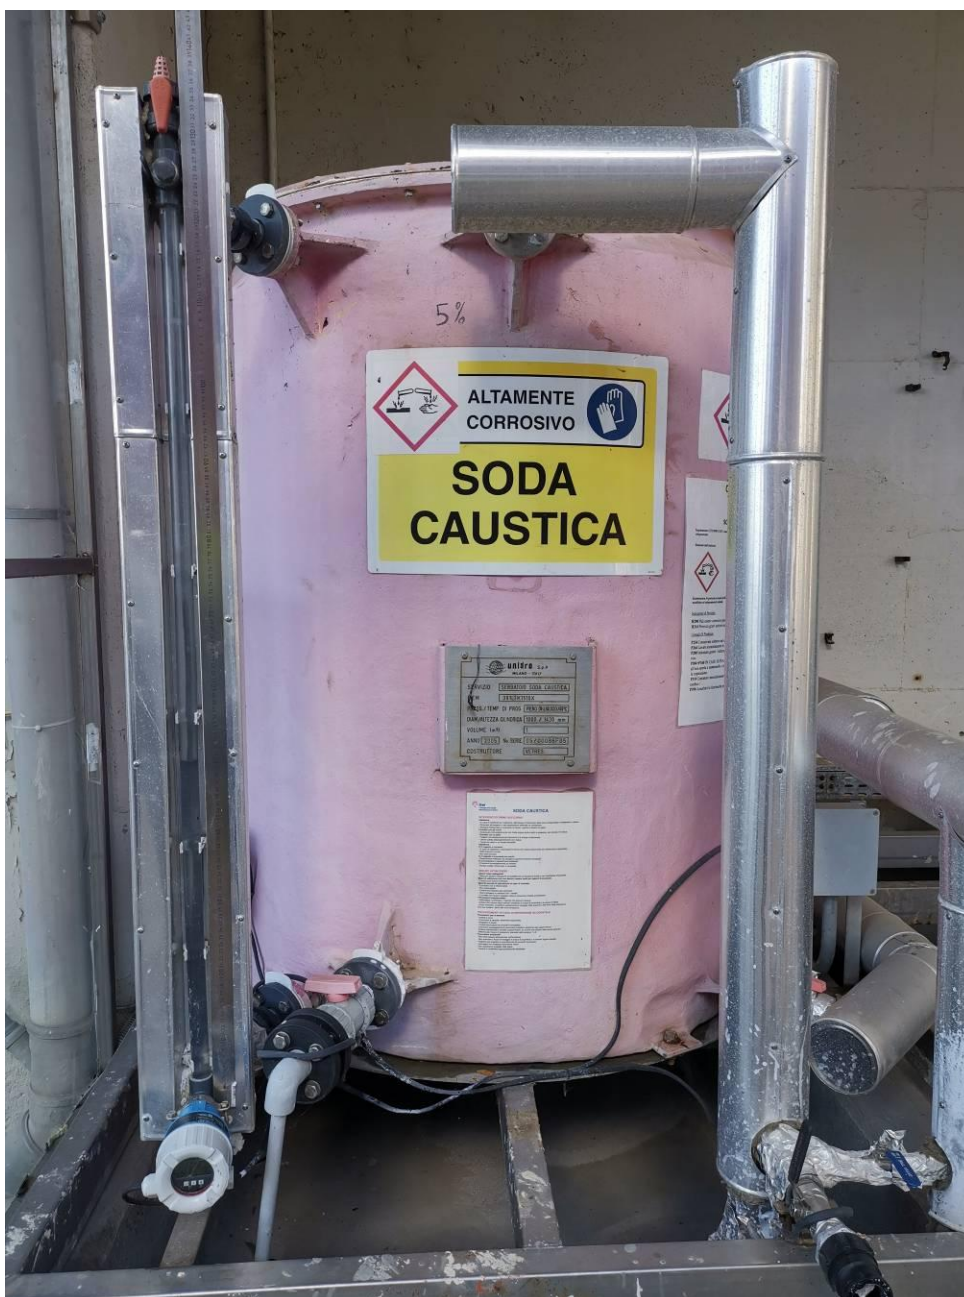
Panoramica Serbatoio lato Targa di identificazione

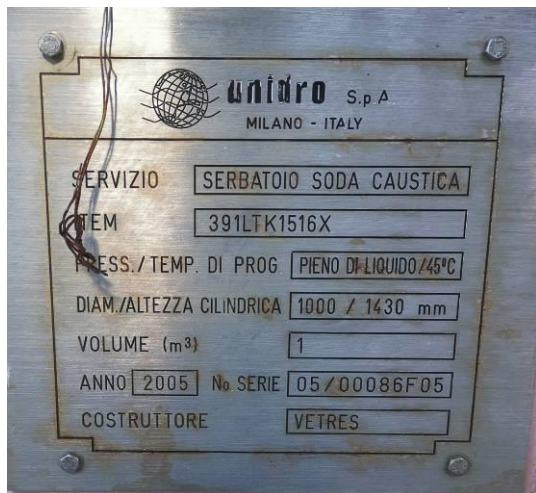
Targa Dati

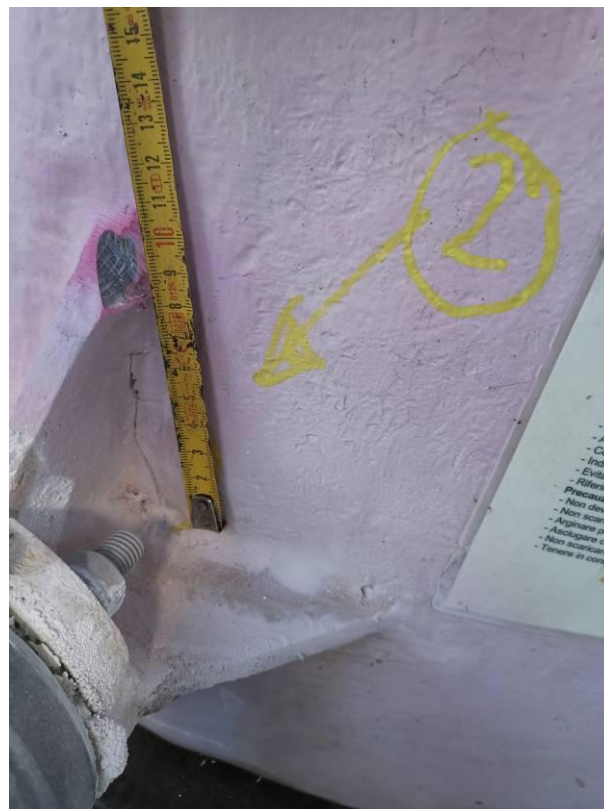
IL SERBATOIO SI PRESENTA IN UN BUONO STATO DI CONSERVAZIONE E PULIZIA, SI SEGNALANO DELLE INDICAZIONI IN CORRISPONDENZA DEI FAZZOLETTI DI RINFORZO DELLE CONNESSIONI AL SERBATOIO E 2 INDICAZIONI SUL LAINER ESTERNO NELLA PARTE SUPERIORE.

Indicazione su fazzoletto della connessione inferiore

SI CONSIGLIA IL RIEMPIMENTO DEL SERBATOIO NON OLTRE IL 40% DELLA CAPACITA' IN ATTESA DEL RIPRISTINO DELLE INDICAZIONI .

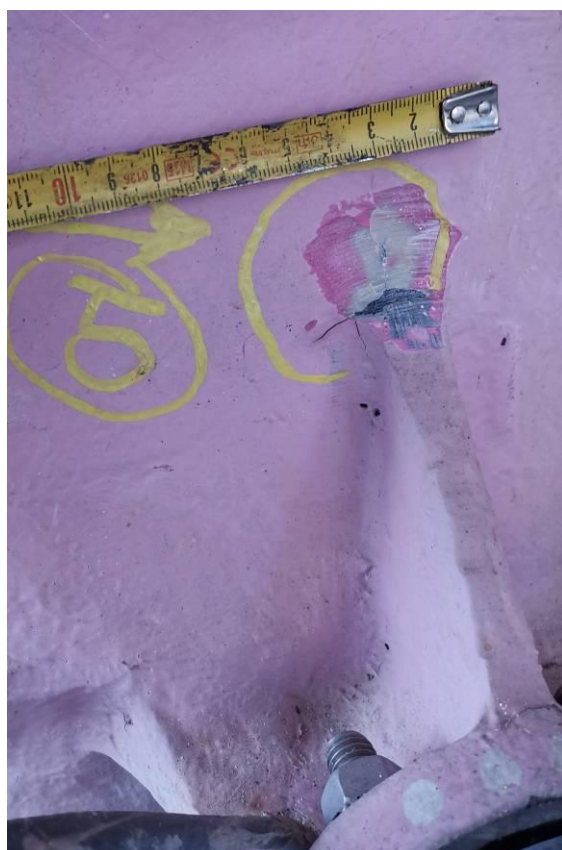
Indicazione su fazzoletto della connessione inferiore

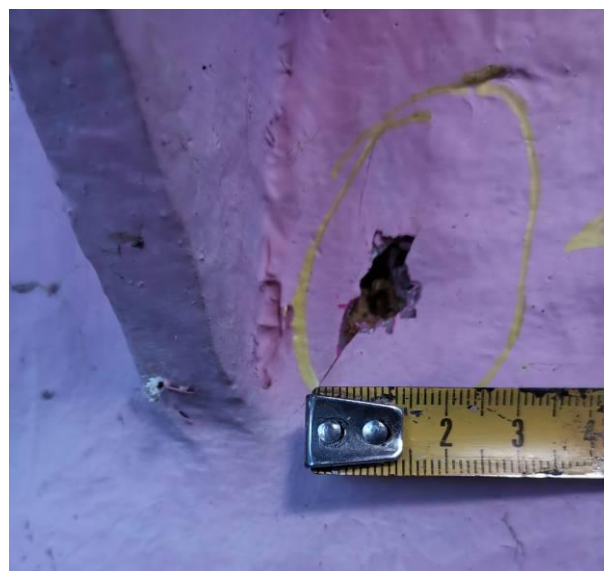
Indicazione su fazzoletto della connessione superiore

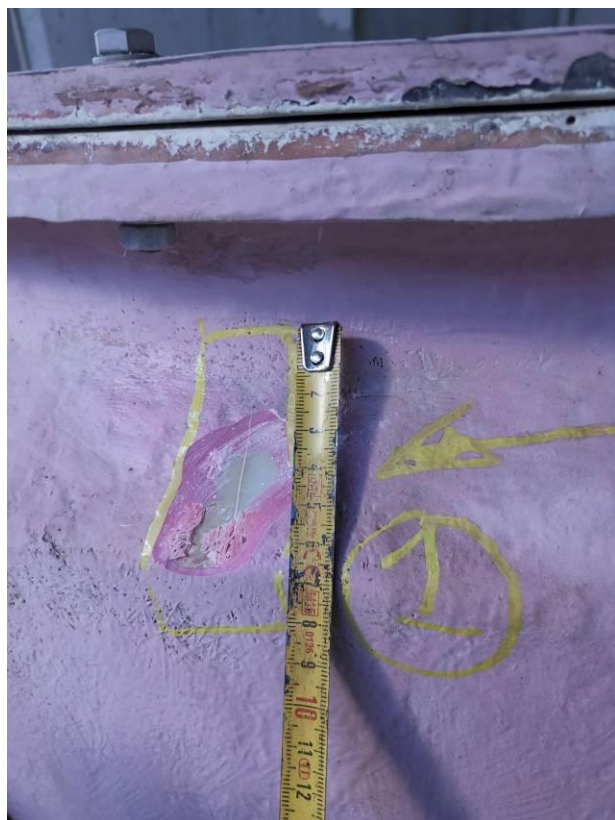
Indicazione su parte superiore serbatoio

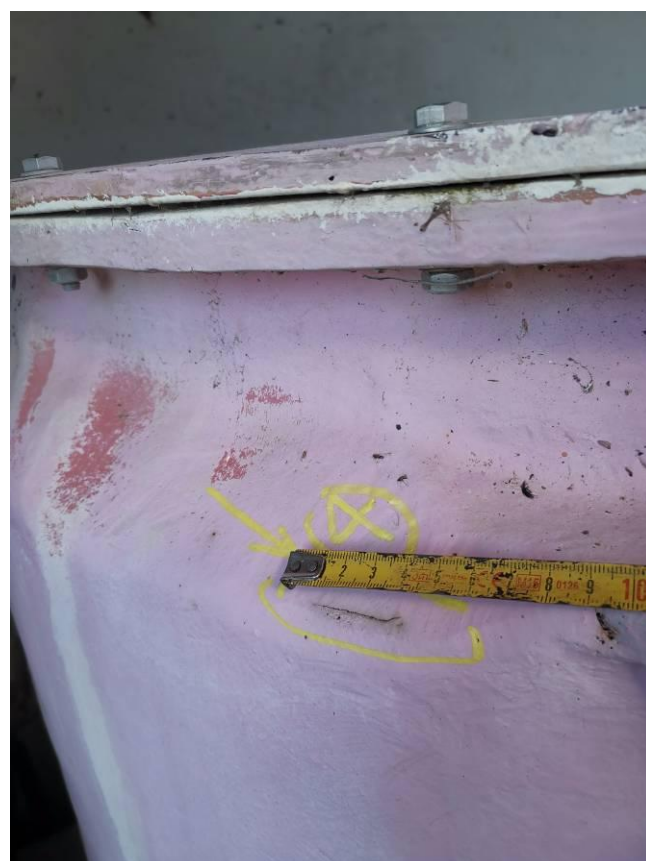
Indicazione su parte superiore serbatoio
